**Análisis de vulnerabilidad sísmica de las edificaciones en la
Urbanización José Lishner Tudela II etapa –Tumbes, aplicando
metodología Benedetti – Petrini**

TESIS PARA OBTENER EL TÍTULO PROFESIONAL DE:

Ingeniero Civil

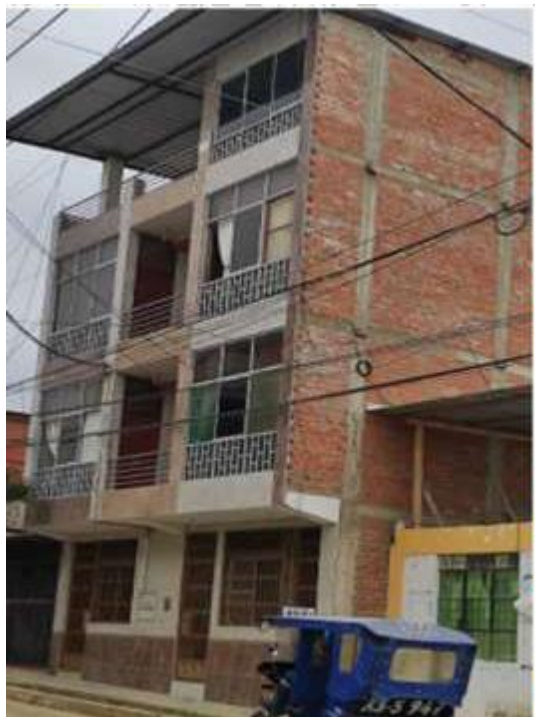
Figura 10: edificación C-11 con buena calidad del sistema resistente. Se califica con A

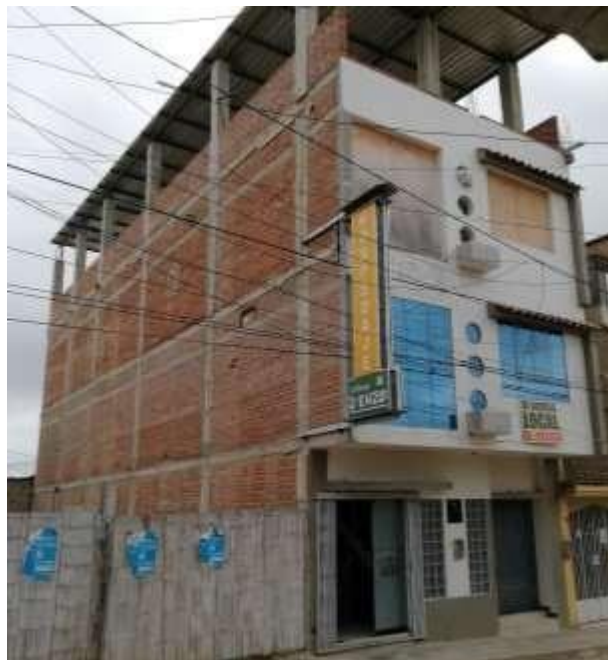
Figura 13: edificación C-4 sin aparentes irregularidades en planta o altura

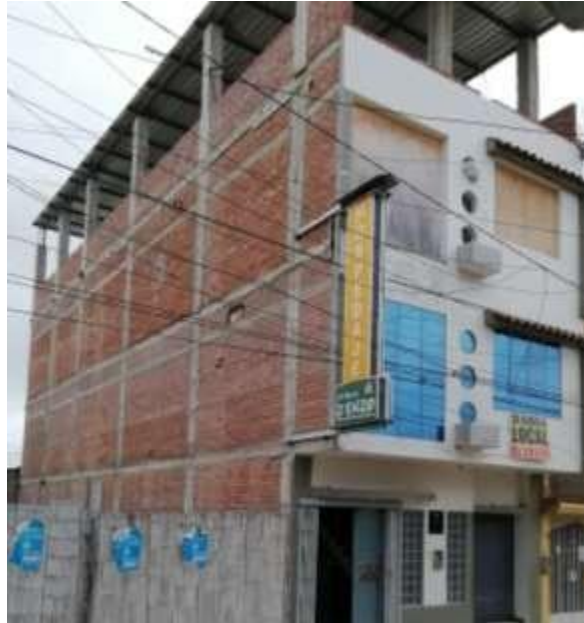
Figura 15: en la edificación C-4 los diafragmas se aprecian completos, uniformes y bien logrados. Calificación A
Fuente: propia

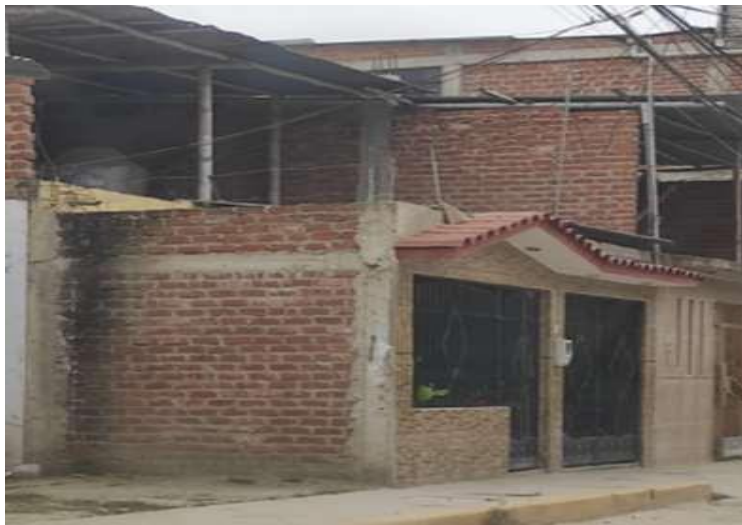
Figura 19: vivienda C-13 con muros sin columnas y/o confinamiento en el 2do nivel. Se le asignó una D en este aspecto

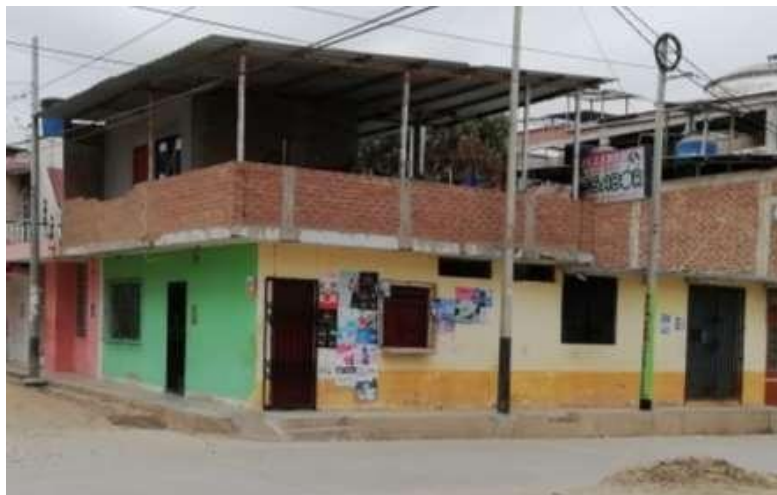
Figura 20: edificación C-14 con una habitación de mampostería de dimensiones considerables en el segundo nivel configura un problema en altura

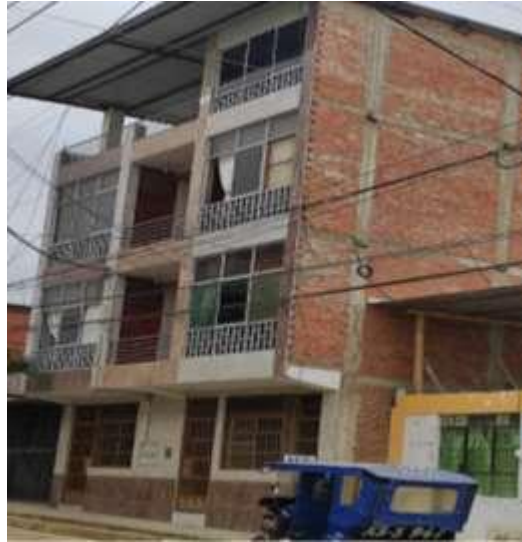
Figura 22: correcta cercanía entre columnas de la edificación C-11 presupone la cercanía de muros transversales. Calificó con C en este aspecto

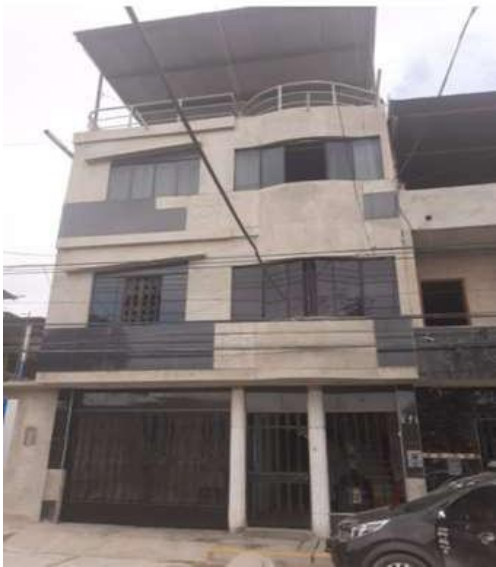
Figura 25: edificación C-8 con cubierta en buen estado
Fuente: propia

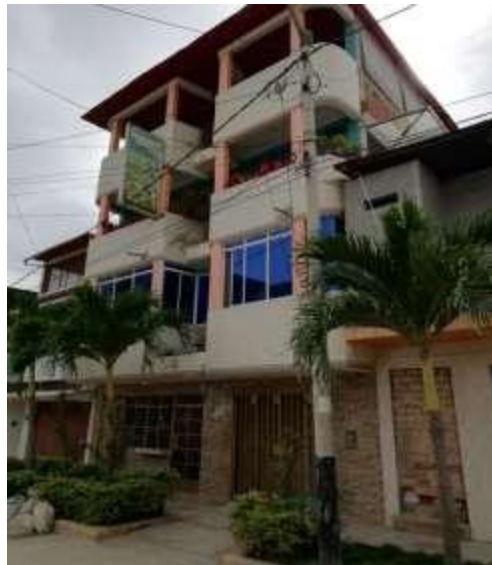
**Figura 28: edificación C-9 con maceteros en el parapeto del 3er nivel.
Calificación D**
Fuente: propia

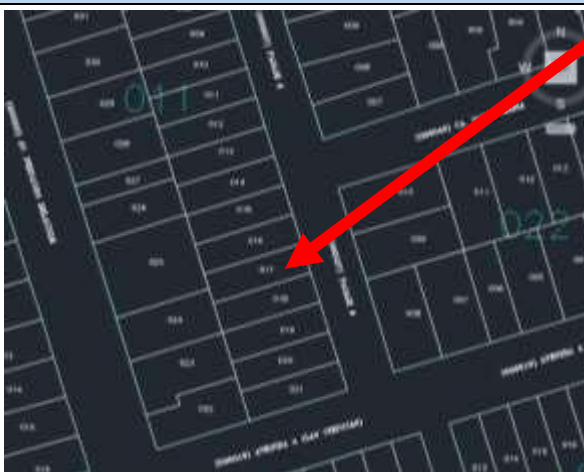
Edificación C-1

precaria

Altura: en la edificación se observa en el 2do nivel un muro sin confinar. Esto configura irregularidad de masa/peso o geométrica vertical. Por ello $I_H = 0.9$.

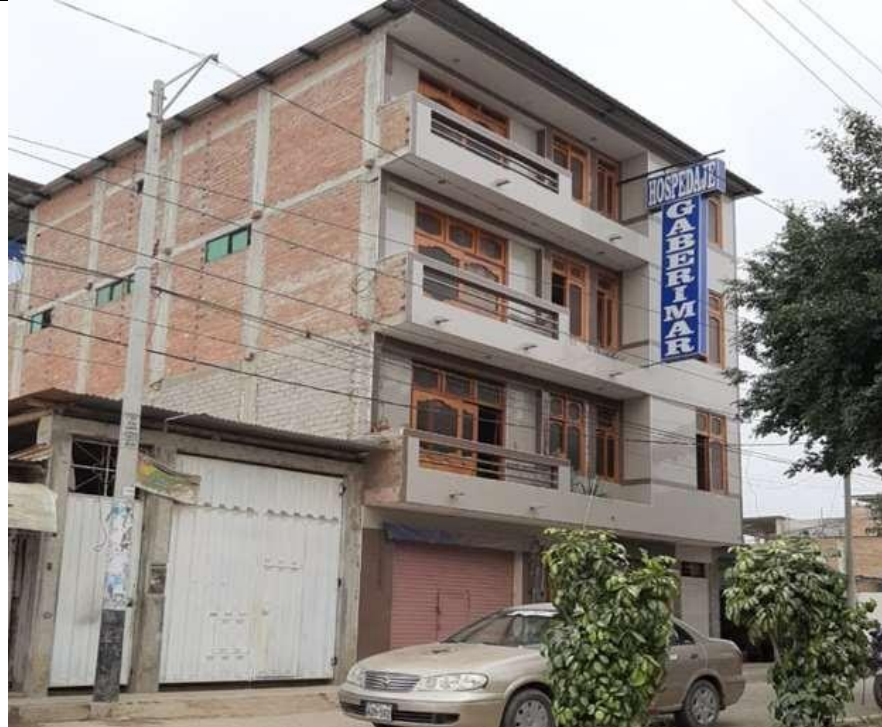
Edificación C-2

Parámetros		Dirección: Urb. José Lishner Tudela II etapa Mz N – 23 Tumbes
1	A	Edificación nueva y en buen estado general. Muy probable asesoría profesional. No se observan irregularidades verticales u horizontales a simple vista. En la imagen de catastro se observa un entrante no observado. Los 11x19 m de la edificación se observaron completos
2	A	
3	A	
4	C	
5	A	
6	C	
7	A	
8	C	
9	A	
10	A	
11	A	
Vulnerabilidad		
Baja

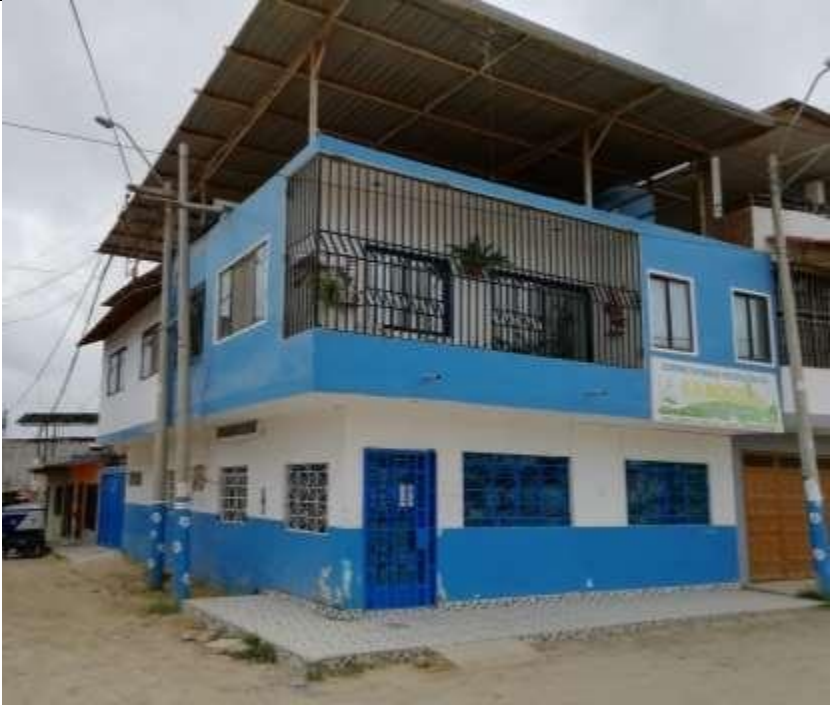
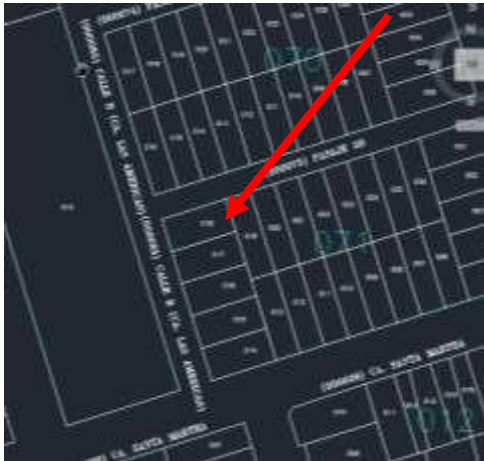
Edificación C-3		
Ítem	Valor

VR (Tn)	696	
W (Tn)	292.88	
CSR	2.38	
CSE	0.41	
Rox	3	
RoY	3	
Ip	1	
Ih	1	
Rx	3	
Ry	3	
Vx (Tn)	120.81	
Vy (Tn)	120.81	
(C/R) _x	0.83	
(C/R) _y	0.83	
C/R	0.83	
DD	0.17	
Iv	51.25	
Ivn	13.40	
Fuente: propia Mz L' – 18 (8 X 16) m		
Parámetros		Dirección: Urb. José Lishner Tudela II etapa Mz L' - 18 Tumbes
1	B

2	A	
3	A	
4	C	
5	A	
6	C	
7	B	
8	D	
9	A	
10	A	
11	B	
Vulnerabilidad		<p>Edificación de mediana edad (15 años). Probable asesoría profesional. Buen estado de conservación. Respecto a la irregularidad en altura, la longitud del frontis del 2do nivel no excede las 1.3 veces la dimensión del 1er nivel. De igual forma, el peso del 2do nivel (154.42Tn) es 1.02 veces el peso del 1ro (151.52 Tn), mucho menor que lo indicado por la norma E.030 (1.5 veces). La presencia de sales y humedad, es una constante en la zona en estudio.</p>
Baja

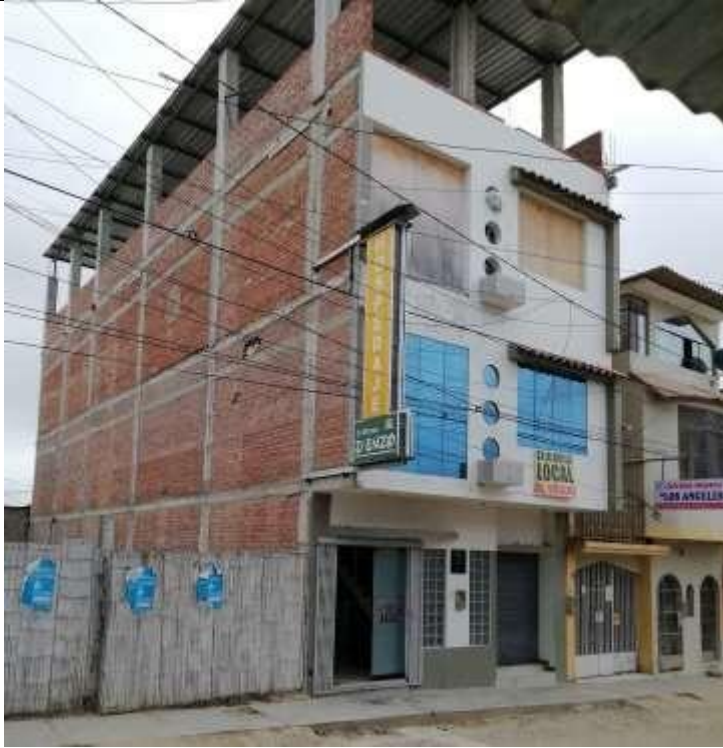
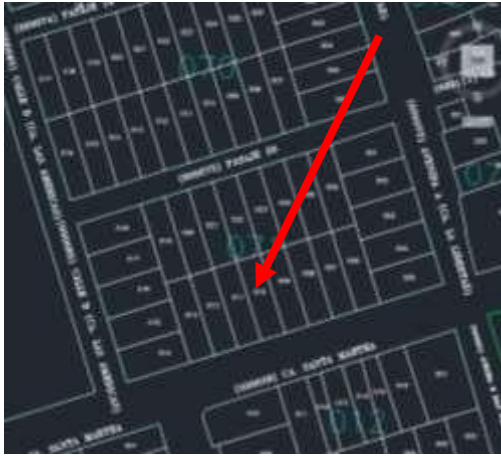
Edificación C-4	
Ítem	Valor

VR (Tn)	972		
W (Tn)	473.81		
CSR	2.05		
CSE	0.41		
Rox	3		
RoY	3		
IP	1		
I _H	1		
Rx	3		
Ry	3		
V _x (Tn)	195.45		
V _y (Tn)	195.45		
(C/R) _x	0.83		
(C/R) _y	0.83		
C/R	0.83		
DD	0.20		
I _v	53.75		
I _{vn}	14.05		
Fuente: propia			
Parámetros		Dirección: Urb. José Lishner Tudela II etapa Mz L´ - 09 Tumbes	
1	A

2	A		
3	A		
4	C		
5	A		
6	D		
7	B		
8	D		
9	A		
10	A		
11	A		
Vulnerabilidad		<p>Edificación nueva con probable asesoría profesional, típica aplicación de una edificación relativamente importante en un área pequeña con relación de aspecto no adecuada. Se observa adecuada regularidad del sistema resistente, uniformidad en el desarrollo de los muros y trabazón. La cubierta se encuentra en buenas condiciones, y debidamente fijada a las columnas.</p> <p>No se observan irregularidades en planta ni en altura, además de buena simetría en ambos ejes</p>	
Baja

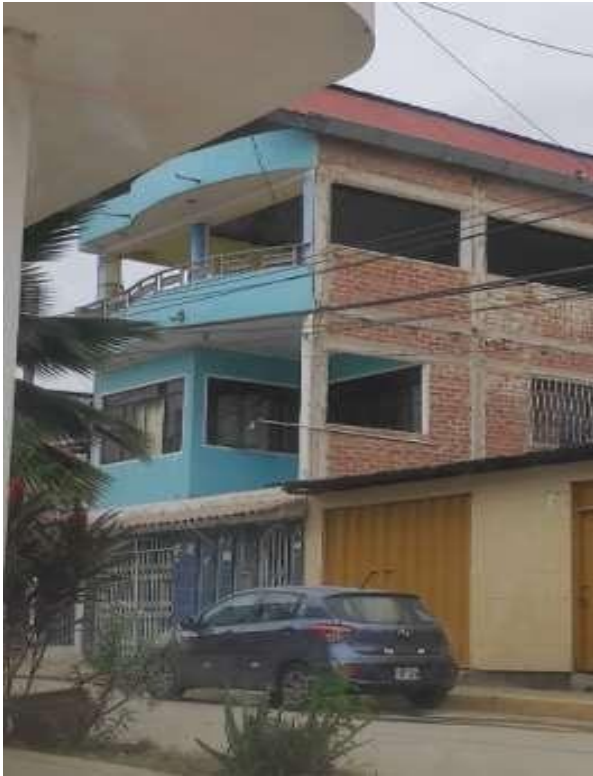
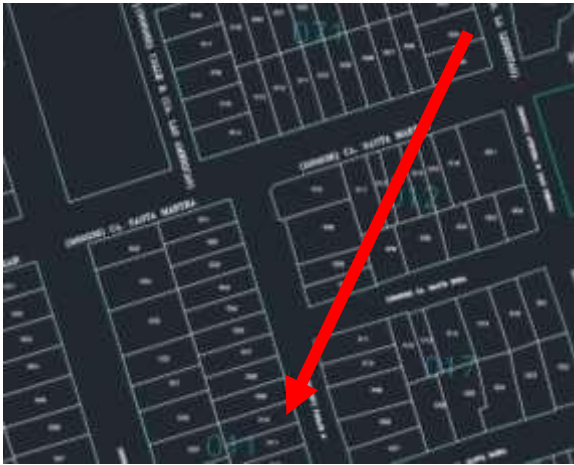
Edificación C-5	
Ítem	Valor

VR (Tn)	810		
W (Tn)	309.73		
CSR	2.62		
CSE	0.46		
Rox	3		
RoY	3		
IP	0.9		
I _H	1		
R _x	2.7		
R _y	2.7		
V _x (Tn)	141.96		
V _y (Tn)	141.96		
(C/R) _x	0.93		
(C/R) _y	0.93		
C/R	0.93		
DD	0.18		
I _v	42.50		
I _{vn}	11.11		
Fuente: propia Mz N - 10 (6 X 20) m			
Parámetros		Dirección: Urb. José Lishner Tudela II etapa Mz N – 10 Tumbes	
1	A

2	A		
3	A		
4	C		
5	A		
6	D		
7	A		
8	C		
9	A		
10	A		
11	A		
Vulnerabilidad			
Baja

Edificación tipo vivienda típica contemporánea ee la Región Tumbes. Una cochera hace suponer una esquina entrante de 6 m lo cual genera una irregularidad en planta con IP = 0.9. Como no se ha tenido acceso para verificar las condiciones constructivas en base cierta, se considera el peor caso, es decir que la irregularidad existe. La cubierta tiene una altura notable, asumido 2 m, y es de forma de granero norteamericano

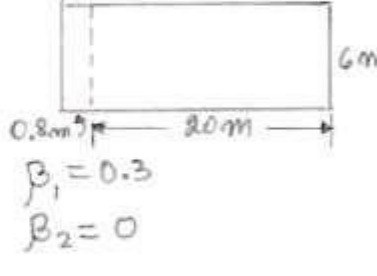
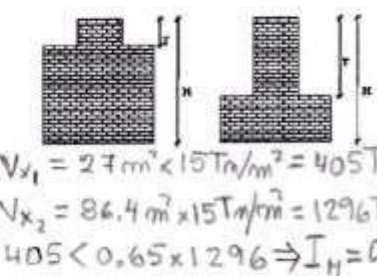
$V_{x1} = 27 \text{ m}^2 \times 15 \text{ Tn/m}^2 = 405 \text{ Tn}$ $V_{x2} = 86.4 \text{ m}^2 \times 15 \text{ Tn/m}^2 = 1296 \text{ Tn}$ $405 < 0.65 \times 1296 \Rightarrow I_H = 0.5$ (E.030)

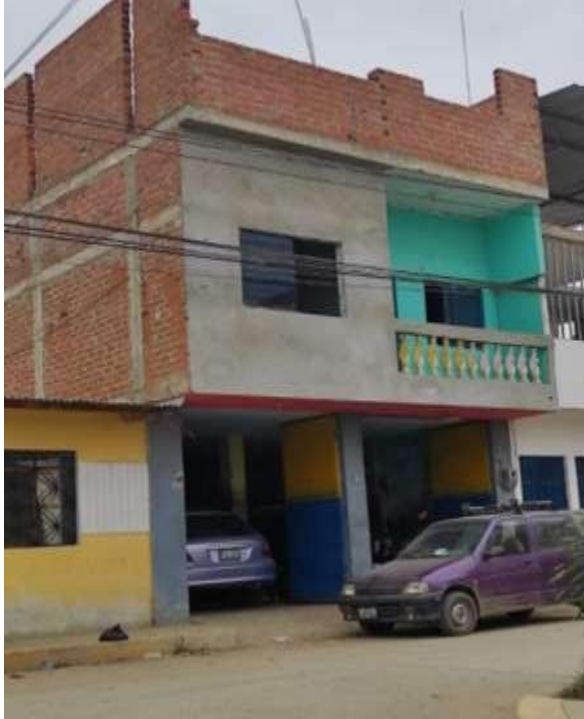
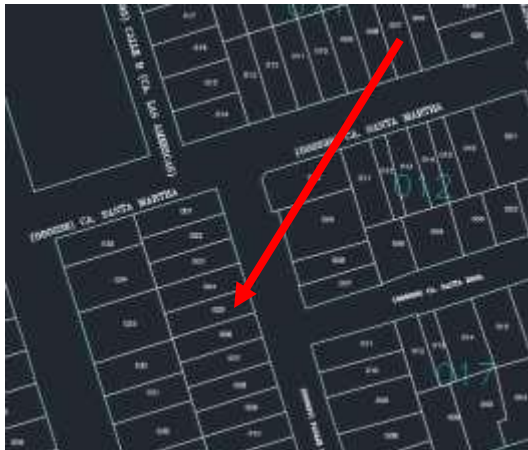
Edificación C-6	
Ítem	Valor

VR (Tn)	405		
W (Tn)	313.40		
CSR	1.29		
CSE	0.83		
Rox	3		
RoY	3		
IP	1		
I _H	0.5		
R _x	1.5		
R _y	1.5		
V _x (Tn)	258.55		
V _y (Tn)	258.55		
(C/R) _x	1.67		
(C/R) _y	1.67		
C/R	1.67		
DD	0.64		
I _v	146.25	Fuente: propia	
I _{vn}	38.24	Mz N – 05 (6 X 20) m	
Parámetros		Dirección: Urb. José Lishner Tudela II etapa Mz N – 05 Tumbes	
1	D

2	B		
3	B		
4	C		
5	A		
6	D		
7	D		
8	C		
9	A		
10	A		
11	B		
Vulnerabilidad		<p>Esta edificación es una mezcla de taller de autos y vivienda. En el primer nivel tiene, en el eje X, una pared de fondo y una mitad que funge de pequeño almacén, además de una escalera al 2do nivel y un baño. Esta carencia de muros en X origina un debilitamiento en este eje, originando una irregularidad extrema de resistencia con $I_H = 0.5$. En el tercer nivel se observan muros en altura completa sin confinamiento y carencia del sistema resistente, lo cual constituye un peligro latente en caso de un sismo, aún de baja magnitud. Por ello, se ha considerado irregularidad en altura geométrica o de masa. $I_H = 0.9$. De ambos se elige el menor, luego $I_H = 0.5$</p>

Media

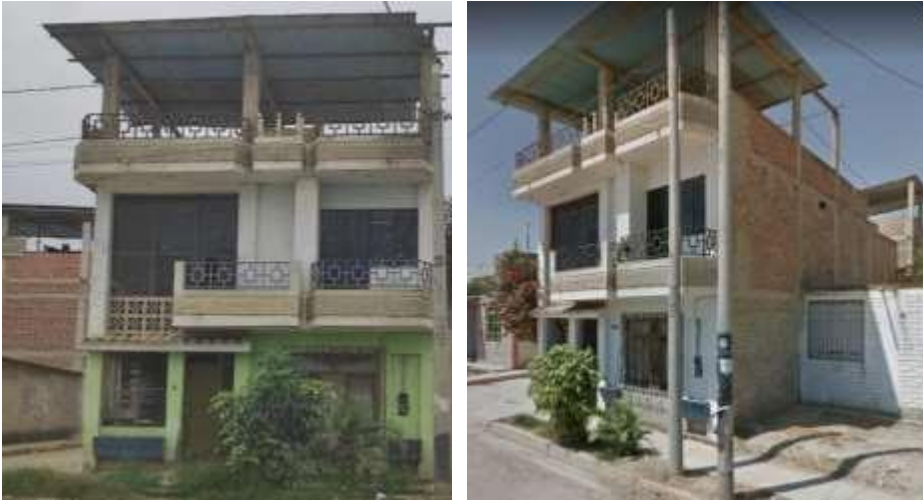
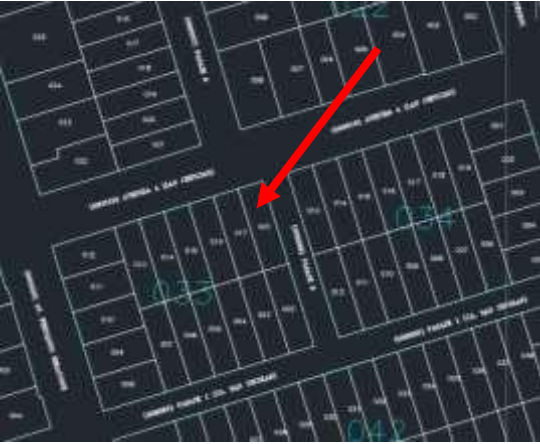
Edificación C-7	
Ítem	Valor
VR (Tn)	1044
W (Tn)	255.47
CSR	3.58
CSE	0.41
Rox	3
RoY	3
Ip	1
Ih	1
Rx	3
Ry	3
Vx (Tn)	105.38
Vy (Tn)	105.38
(C/R) _x	0.83
(C/R) _y	0.83
C/R	0.83
DD	0.12
Iv	98.75
Ivn	25.82
Fuente: foto izquierda, propia (actual); derecha Google Maps (2014) Mz P - 01 (6 x 20) m

Dirección: Urb. José Lishner Tudela II etapa Mz P – 01 Tumbes	
Parámetros	
1	C
2	C
3	A
4	C
5	B
6	D
7	B
8	C
9	A
10	B
11	C
Vulnerabilidad	
Media

<p>Esta edificación de aprox 15 años hace presuponer dos momentos de construcción. Uno sugiere asesoramiento profesional (por la exactitud de la terminación de la fachada) y el otro, no. El cuidado de la vivienda es nulo y ha sido pintada con materiales de baja calidad. Respecto al diafragma discontinuo, en la 1ra planta no alcanza al 50% del área total y en la 2da planta tampoco, respecto de su área. Es de señalar que la edificación califica con un nivel medio de vulnerabilidad por falta de cuidado en el proceso constructivo, observándose muros sin confinar, diferentes tipos de ladrillos, además de un descuido en general.</p>

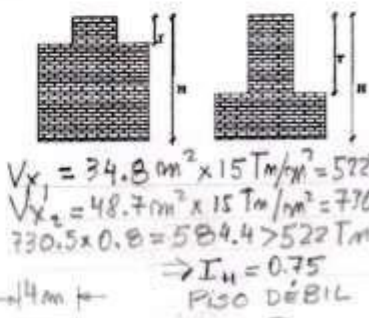
<p>V_{x1} = 34.8 m² × 15 Tm/m² = 522 Tm</p> <p>V_{x2} = 48.7 m² × 15 Tm/m² = 730.5 Tm</p> <p>730.5 × 0.8 = 584.4 > 522 Tm</p> <p>→ I_u = 0.75</p> <p>PISO DÉBIL</p>
		Buena conexión cubierta - muro	A	
		Cubierta plana	A	
		Material liviano	A	
		Cubierta en buenas condiciones	A	
10	Elementos no estructurales	Calificar	Bueno - Regular - Malo	<p>→ I_u = 0.75</p> <p>PISO DÉBIL</p>
		Cornisa y parapetos	A	
		Tanques de agua (PVC)	A	
		Balcones y volados	A	
		Pequeños elementos	A	
11	Estado de conservación	Estado de conservación: Bueno - Regular - Malo

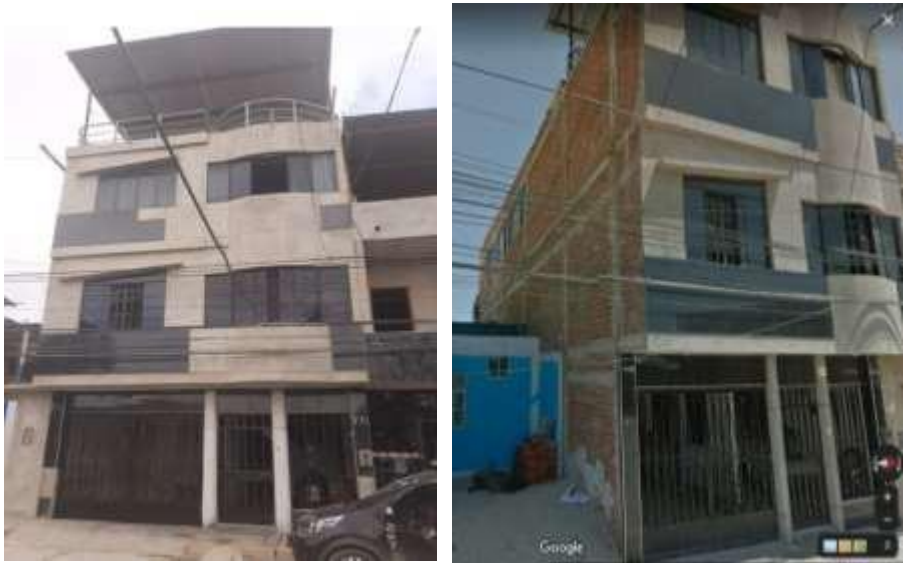
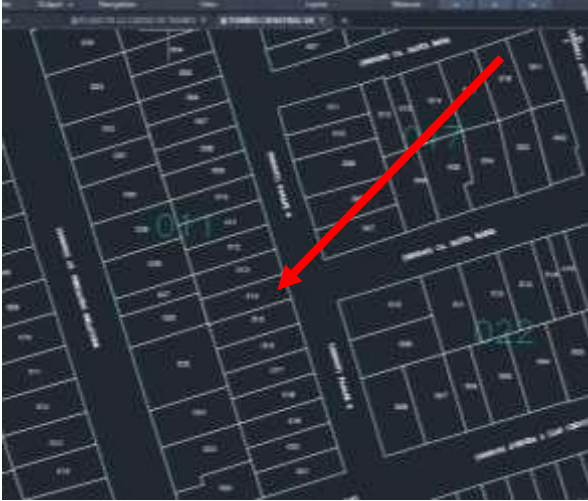
Edificación C-8	
Ítem	Valor

<p>Fuente: Foto izquierda propia (actual); derecha Google Maps (2014) N - 14 (6 X 20) m</p>
VR (Tn)	522		
W (Tn)	336.27		
CSR	1.55		
CSE	0.65		
Ro _x	3		
Ro _y	3		
I _P	0.85		
I _H	0.75		
R _x	1.91		
R _y	1.91		
V _x (Tn)	217.59		
V _y (Tn)	217.59		
(C/R) _x	1.31		
(C/R) _y	1.31		
C/R	1.31		
DD	0.42		
I _v	42.50		
I _{vn}	11.11		
Parámetros		Dirección: Urb. José Lishner Tudela II etapa Mz N – 14 Tumbes	
1	A

<p>Las características de la edificación presupone asesoría profesional en su diseño y construcción. Se observan irregularidades en planta respecto del diafragma del 3er nivel, con lo que I_P = 0.85 (Ministerio de Vivienda, Construcción y Saneamiento, 2019). Entrando se observa un espacio de 6 m de largo sin esquinas, solo la columna un poco desplazada del centro pero en el eje correspondiente. Por ello hay una irregularidad de altura de</p>
2	A		
3	A		
4	C		
5	A		
6	D		
7	A

8	C		
9	A		
10	A		
11	A		
Vulnerabilidad		<p>piso débil, con lo que I_H = 0.75. Los materiales empleados son parejos y el tramado de los muros uniformes de buena calidad. La cubierta ligera se encuentra bien sujeta al sistema resistente, sin pequeños elementos sueltos. En general el cuidado de la vivienda es bueno</p>	
Baja

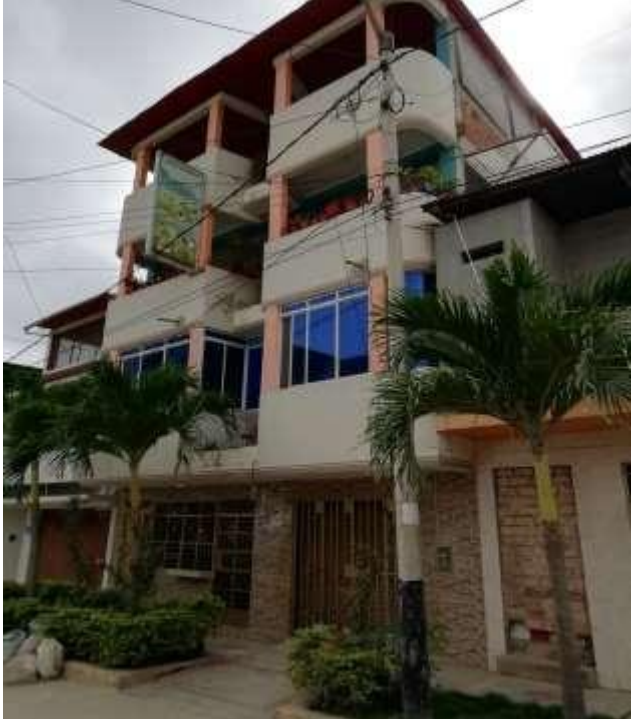
Edificación C-9	
Ítem	Valor

VR (Tn)	806.4		
W (Tn)	433.89		
CSR	1.86		
CSE	0.41		
Rox	3		
RoY	3		
Ip	1		
Ih	1		
Rx	3		
Ry	3		
Vx (Tn)	178.98		
Vy (Tn)	178.98		
(C/R)x	0.83		
(C/R)y	0.83		
C/R	0.83		
DD	0.22		
Iv	46.25		
Ivn	12.09	Mz J – 07 (8 X 15) m	
Parámetros		Dirección: Urb. José Lishner Tudela II etapa Mz J – 07 Tumbes	
1	A

2	A		
3	A		
4	C		
5	A		
6	C		
7	B		
8	C		
9	A		
10	D		
11	A		
Vulnerabilidad		<p>La edificación se ha desarrollado en un área con una mejor relación de aspecto que las de 6x20, donde solo las medidas le otorgan una D en la evaluación. Esta es una edificación nueva que refleja atención profesional en su diseño y proceso constructivo. La escasa densidad de muros transversales obliga a emplear mayor densidad de columnas y mejor cimentación, a fin de asegurar un adecuado desempeño en una sollicitación sísmica. Los maceteros constituyen elementos sueltos de riesgo que degrada la puntuación.</p>

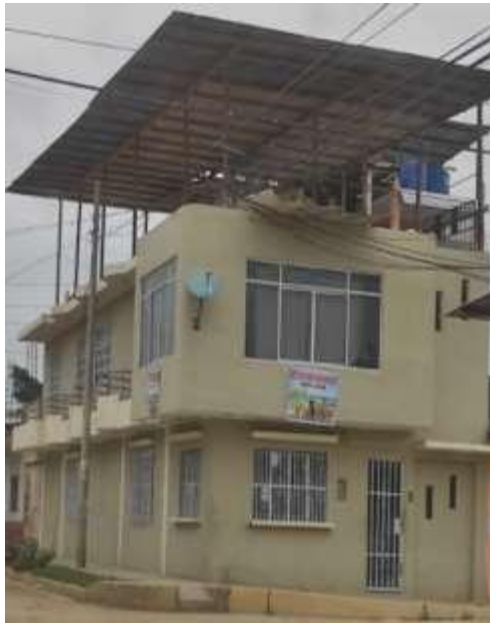
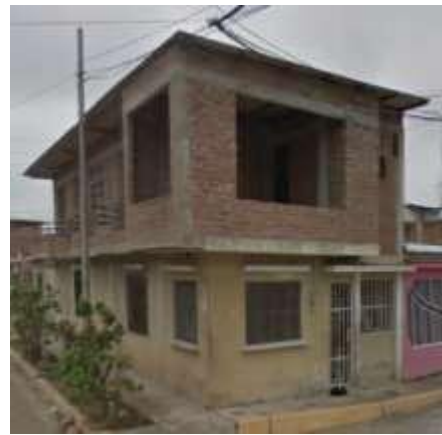
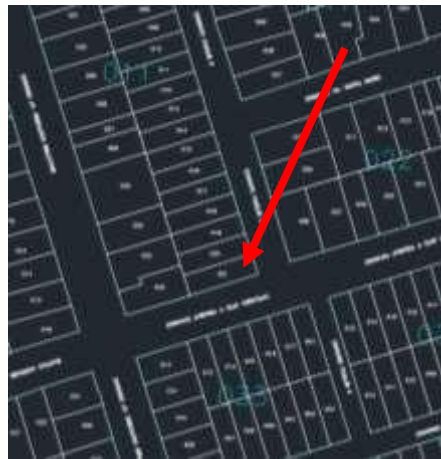
Edificación C-10	
Ítem	Valor
VR (Tn)	626.4
W (Tn)	290.69
CSR	2.15
CSE	0.41
Rox	3
RoY	3
IP	1
I _H	1
Rx	3
Ry	3
V _x (Tn)	119.91
V _y (Tm)	119.91
(C/R) _x	0.83
(C/R) _y	0.83
C/R	0.83
DD	0.19
Iv	48.75
Ivn	12.75
Fuente: fotografía izquierda, propia (actual); derecha Google Maps (2013)	
N – 21 (6 X 20) m	
Dirección: Urb. José Lishner Tudela II etapa Mz N – 21 Tumbes	
1	A
2	B
3	A
4	C
5	A
6	D
7	A
8	C
9	A
10	C
11	A
Vulnerabilidad	
Baja

La vivienda es de construcción relativamente reciente. Supone asesoría profesional. No se observan irregularidades en el sistema resistente ni en los muros, sus materiales y trabazón. En la imagen antigua (2do nivel) se observan muros en el eje X en cada columna. Los ladrillos son de fabricación artesanal pero adecuadamente hilados. La cubierta es ligera y en buen estado, encontrándose bien fijada al sistema resistente.

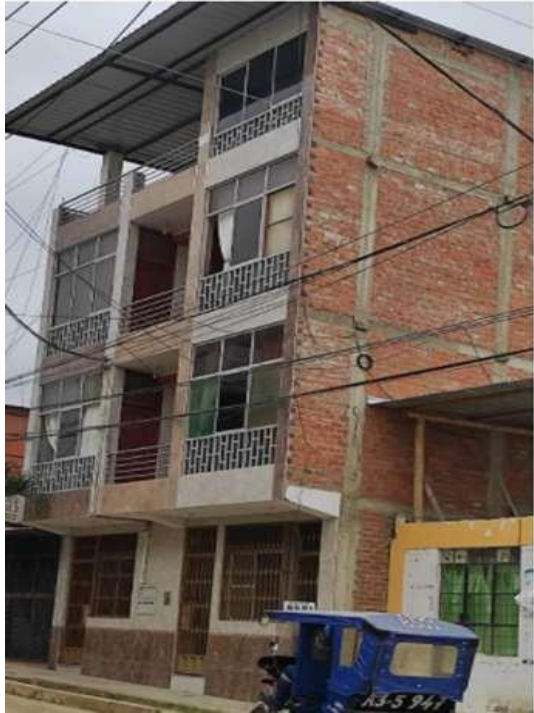
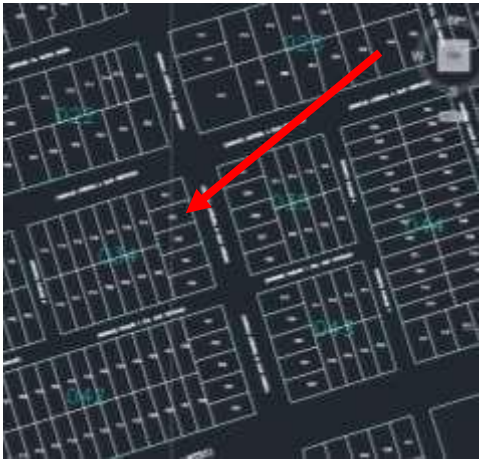
Edificación C-11	
Ítem	Valor
VR (Tn)	1260
W (Tn)	555.05
CSR	2.27
CSE	0.41
Rox	3
RoY	3
Ip	1
Ih	1
Rx	3
Ry	3
Vx (Tn)	228.96
Vy (Tn)	228.96
(C/R)x	0.83
(C/R)y	0.83
C/R	0.83
DD	0.18
Iv	31.25
Ivn	8.17
Fuente: propia Mz O – 02 (8 X 15) m	
Dirección: Urb. José Lishner Tudela II etapa Mz O – 02 Tumbes	
1	A
2	A
3	A
4	C
5	A
6	C
7	B
8	B
9	A
10	A
11	A
Vulnerabilidad	
Baja

La edificación de reciente construcción no presenta irregularidades ni en planta ni en altura. Tiene buena simetría frontal a excepción del muro lateral ligero en parte del 4to nivel, lo cual reduce los problemas de torsión. Los muros están bien terminados y debidamente confinados. De igual forma se ha empleado ladrillo de fábrica reduciendo considerablemente el peso en pro de un mejor desempeño sísmico. El piso menos pesado es el último como corresponde, ya que en este las aceleraciones resultantes del sismo son mayores, y una masa mayor significa mayor fuerza.

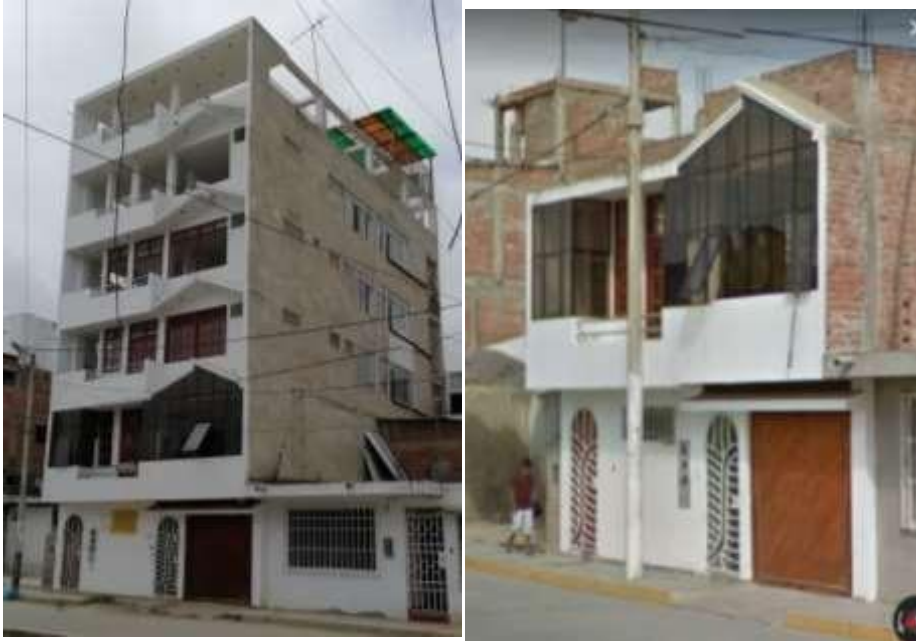
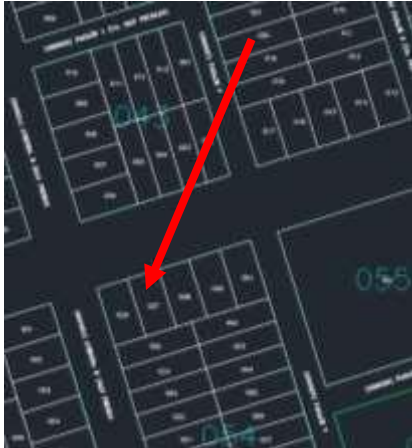
VR (Tn)	1044		
W (Tn)	789.07		
CSR	1.32		
CSE	0.41		
Ro _x	3		
Ro _y	3		
I _P	1		
I _H	1		
R _x	3		
R _y	3		
V _x (Tn)	325.49		
V _y (Tn)	325.49		
(C/R) _x	0.83		
(C/R) _y	0.83		
C/R	0.83		
DD	0.31		
I _v	46.25		
I _{vn}	12.09		
Parámetros		Dirección: Urb. José Lishner Tudela II etapa Mz L – 27 Tumbes	
1	A

2	A		
3	A		
4	C		
5	B		
6	C		
7	B		
8	D		
9	A		
10	A		
11	A		
Vulnerabilidad		Edificación con edad promedio de 10 años y con probable asesoría profesional. Se observa continuidad del sistema resistente en una relación de aspecto mejor que (6x20), el promedio en la zona. Se ha empleado ladrillos de fabrica por su menor peso y buen desempeño. No se observan irregularidades em planta y en altura, el volado no es significativo. La simetría frontal es adecuada manteniéndose en todo el desarrollo de la edificación. Un hecho observable es que puede haber sido usado el módulo ENACE encontrándose incrustado dentro de la estructura de la edificación. No se tuvo acceso al interior para la verificación. No hay pequeños elementos sueltos y los balcones y parapetos están fijos al cuerpo. La cubierta es ligera, está en buen estado y adecuadamente fijada a partes sólidas. Edificación bien mantenida

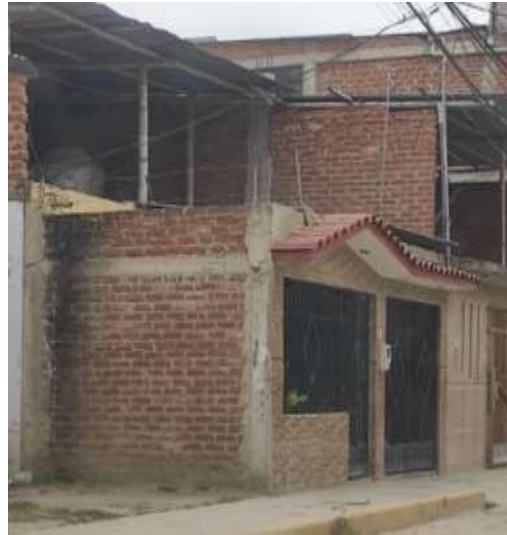
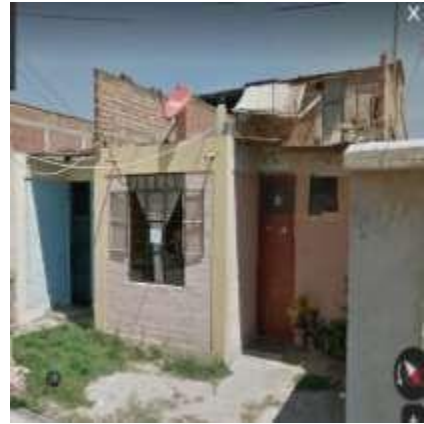
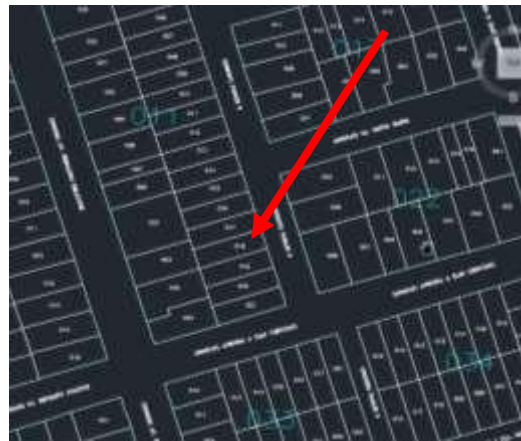
Edificación C-13	
Ítem	Valor
VR (Tn)	655.2
W (Tn)	121.37
CSR	5.40
CSE	0.51
Rox	3
Ro _y	3
I _p	0.9
I _H	0.9
R _x	2.43
R _y	2.43
V _x (Tn)	61.81
V _y (Tn)	61.81
(C/R) _x	1.03
(C/R) _y	1.03
C/R	1.03
DD	0.09
I _v	148.75
I _{vn}	38.89
Fuente: foto izquierda, propia (actual); derecha, Google Maps (2014) N – 18 (20 x 6) m	
Parámetros Dirección: Urb. José Lishner Tudela II etapa Mz N – 18 Tumbes	
1	D
2	B
3	A
4	C
5	B
6	D
7	D
8	C
9	B
10	A
11	B
Vulnerabilidad	
Media

Edificación construida, probablemente, en base a módulo ENACE por lo que el sistema resistente puede estar fragmentado. De analizarse las tres estructuras restantes de forma aislada, esto es, asumiendo que se hayan provisto las distancias y aislamiento sísmico entre ellas de acuerdo a norma, las vulnerabilidades serían menores por su mejor relación de aspecto, tamaño y ser de un solo piso. En este trabajo se asumirá que las estructuras se han integrado adecuadamente y procederá a analizar en consecuencia. De entrada se tiene

irregularidad en planta por la esquina de 6 metros, que, en relación a los 20 m de fondo, por lo que $I_p = 0.9$. En atención a la única pared lateral en el segundo nivel, podría considerarse una irregularidad en altura o geométrica, por lo que en cualquier caso, $I_H = 0.9$. La cubierta está en buenas condiciones, es ligera, plana y adecuadamente fijada al sistema resistente mediante cañas de Guayaquil.

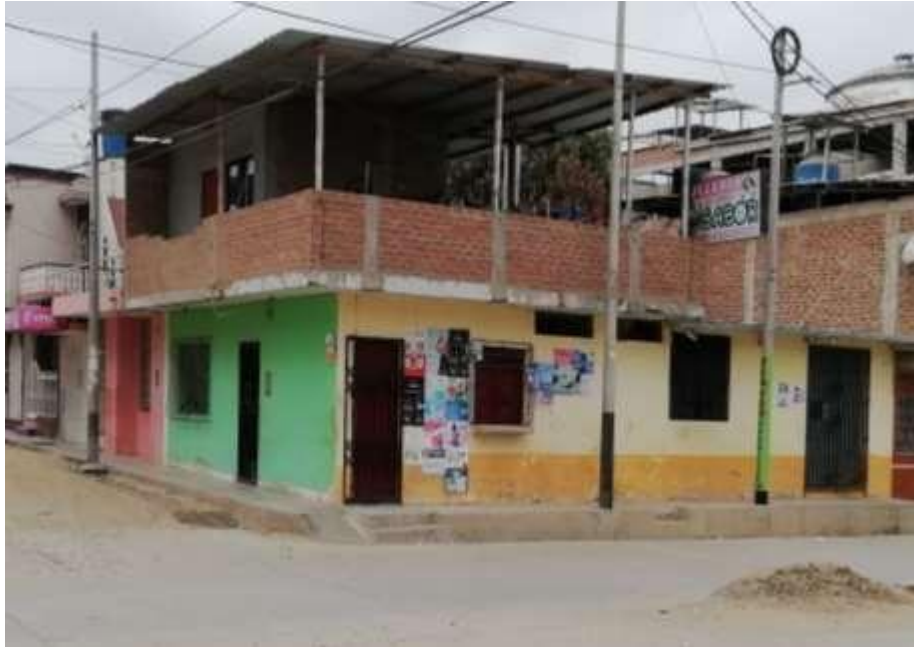
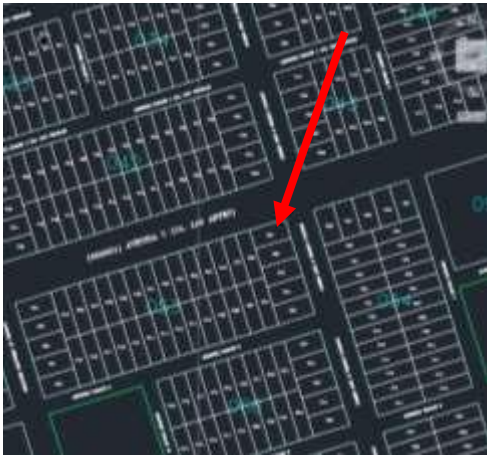
Edificación C-14	
Ítem	Valor
VR (Tn)	648
W (Tn)	116.93
CSR	5.54
CSE	0.54
Rox	3
Ro _y	3
I _p	0.85
I _H	0.9
R _x	2.295
R _y	2.295
V _x (Tn)	63.05
V _y (Tn)	63.05
(C/R) _x	1.09
(C/R) _y	1.09
C/R	1.09
DD	0.10
I _v	152.5
I _{vn}	39.87
Fuente: propia Mz R – 01 (8 x 15) m	
Dirección: Urb. José Lishner Tudela II etapa Mz R – 01 Tumbes	
1	D
2	B
3	A
4	C
5	D
6	C
7	C
8	D
9	A
10	A
11	B
Vulnerabilidad	
Media

La edificación, de unos 15 años, se ha desarrollado en un terreno de una relación de aspecto que califica con C de acuerdo a la metodología empleada. En planta se aprecia una discontinuidad del diafragma de al menos la mitad del total de área, por lo que $I_p = 0.85$. En el sentido vertical, se observa un cuarto cuya área es la mitad de la del diafragma, por tanto $I_H = 0.9$ por irregularidad geométrica vertical. No se observan objetos pequeños y la cubierta cumple adecuadamente sus cometidos. Las columnetas de confinamiento o seguridad del parapeto lateral añaden

peso al volado y han sido colocadas después del vaciado de la losa. Quitándole puntos al primer parámetro de evaluación de vulnerabilidad

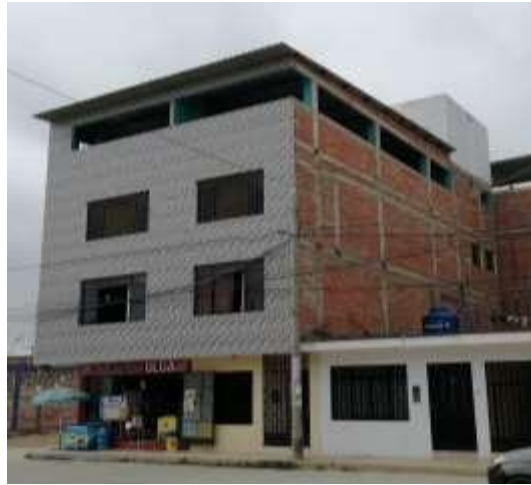
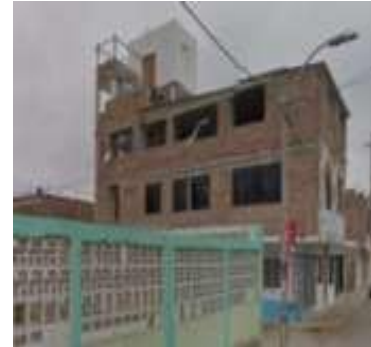
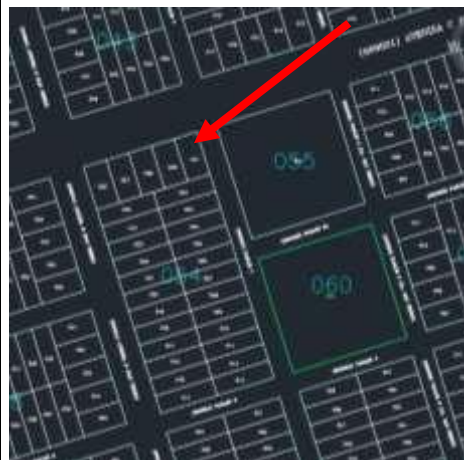
Edificación C-15	
Ítem	Valor
VR (Tn)	1296
W (Tn)	491.54
CSR	2.64
CSE	0.41
Rox	3
Ro _y	3
I _p	1
I _H	1
R _x	3
R _y	3
V _x (Tn)	202.76
V _y (Tn)	202.76
(C/R) _x	0.83
(C/R) _y	0.83
C/R	0.83
DD	0.16
I _v	30
I _{vn}	7.84
Fuentes: Foto izquierda, propia (actual); derecha, Google Maps (2013)	
Mz L – 01 (8 X 15) m	
Dirección: Urb. José Lishner Tudela II etapa Mz L – 01 Tumbes	
1	A
2	A
3	A
4	C
5	A
6	C
7	A
8	C
9	A
10	A
11	A
Vulnerabilidad	
Baja

La edificación no tiene irregularidades en planta ni en altura. El bloque blanco que se muestra al fondo y en el último piso, es una habitación de material ligero tipo DryWall (indicado con flecha roja, arriba), no suponiendo problema de peso significativo para la estructura. No se aprecian elementos sueltos y la cubierta está en buen estado y adecuadamente fijada a los elementos resistentes. El ladrillo usado es de fábrica y el tramado es uniforme.

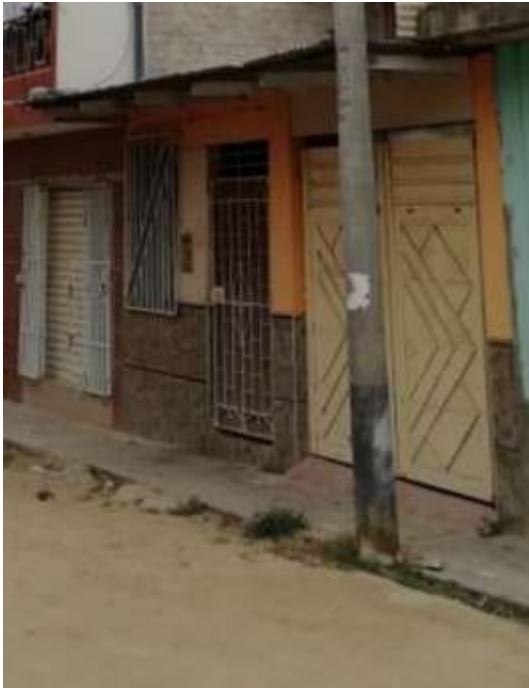
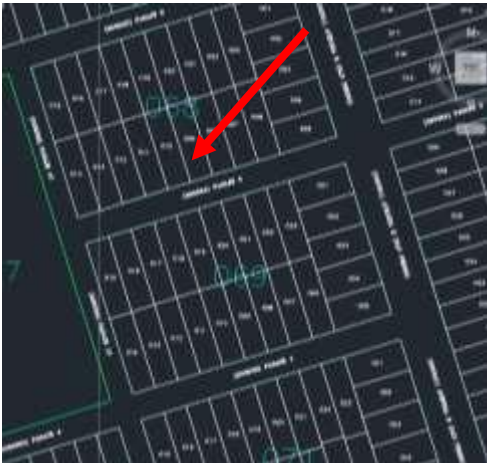
Fuente: elaboración propia Mz S - 09 (6 x 20) m	
Parámetros	Dirección: Urb. José Lishner Tudela II etapa Mz S – 09 Tumbes
1	B
2	B
3	A
4	C
5	A
6	D
7	A
8	C
9	A
10	A
11	A

La edificación, de un nivel no sugiere asesoría profesional. No se ha podido ver el predio internamente, No se aprecia irregularidad en planta ni en altura. La cubierta está en buen estado y no hay elementos sueltos.	
Vulnerabilidad	
Baja

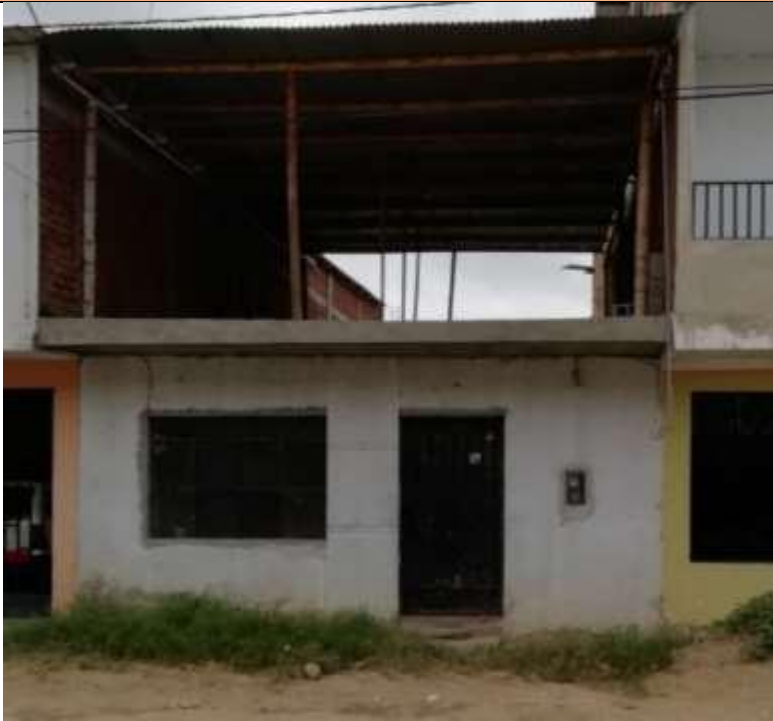
Edificación C-17	
Ítem	Valor
VR (Tn)	1209.6
W (Tn)	138.08
CSR	8.76
CSE	0.41
Rox	3
RoY	3
Ip	1
Ih	1
Rx	3
Ry	3
Vx (Tn)	56.96
Vy (Tn)	56.96
(C/R) _x	0.83
(C/R) _y	0.83
C/R	0.83
DD	0.05
Iv	48.75
Ivn	12.75
Fuente: elaboración propia Mz M – 23 (6x20) m	
Dirección: Urb. José Lishner Tudela II etapa Mz M – 23 Tumbes	
Parámetros	
1	B
2	B
3	A
4	C
5	A
6	D
7	A
8	C
9	A
10	A
11	A
Vulnerabilidad	
Baja

La edificación no sugiere asesoría profesional. En el aspecto de materiales no es posible ver el tramado de los ladrillos ni su calidad. No hay irregularidades en planta o altura ni elementos sueltos o falta de confinamiento. La cubierta es de material ligero, Al igual que con las demás edificaciones no se observan justas de separación sísmica con las edificaciones contiguas. El cuidado de la edificación es precario, observándose humedad y deterioro de la parte baja del muro frontal.

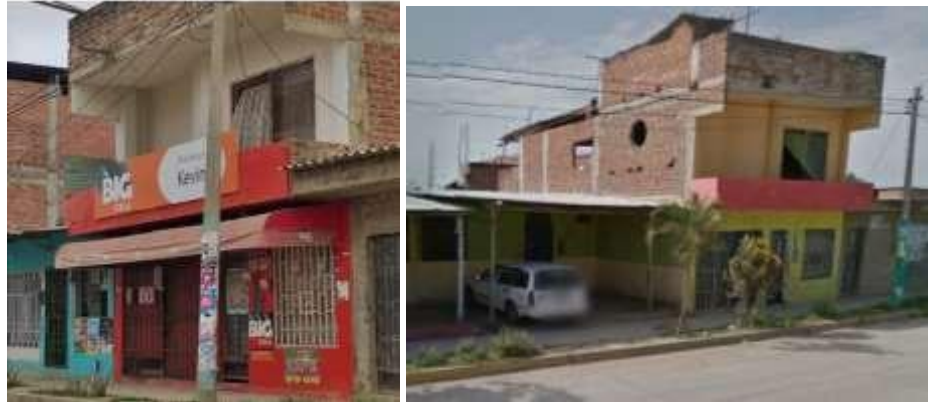
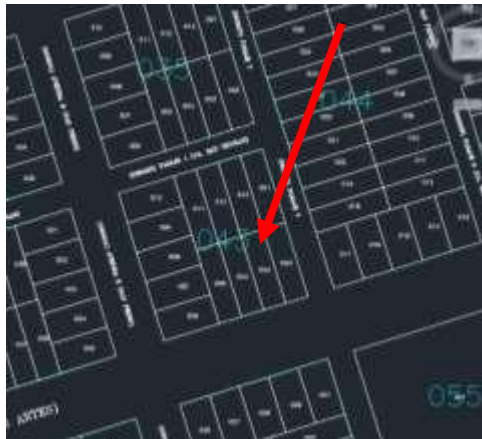
Edificación C-18	
Ítem	Valor
VR (Tn)	1058.4
W (Tn)	194.00
CSR	5.46
CSE	0.54
Rox	3
RoY	3
Ip	0.85
Ih	0.9
Rx	2.295
Ry	2.295
Vx (Tn)	104.61
Vy (Tn)	104.61
(C/R) _x	1.09
(C/R) _y	1.09
C/R	1.09
DD	0.1
Iv	223.75
Ivn	58.50
Fuente: foto izquierda, propia (actual); derecha, Google Maps (2013)	
Mz K - 03 (6 X 20) m	
Dirección: Urb. José Lishner Tudela II etapa Mz K – 03 Tumbes	
1	D
2	C
3	A
4	C
5	D
6	D
7	C
8	C
9	D
10	B
11	C
Vulnerabilidad	
Alta

La edificación no sugiere asesoría profesional. Se observan irregularidades en altura y planta. En la primera, se observa irregularidad tipo de masa/peso del 2do nivel respecto del primero, por lo que $I_H = 0.90$. En planta se observa discontinuidad del diafragma al ser el área sin diafragma mayor que la que si lo tiene, por lo que $I_P = 0.85$. La edificación hoy y hace 8 años luce sin cuidados. Pequeños elementos se encuentran sueltos y la cubierta se observa precaria en calidad, forma y fijación al sistema resistente.

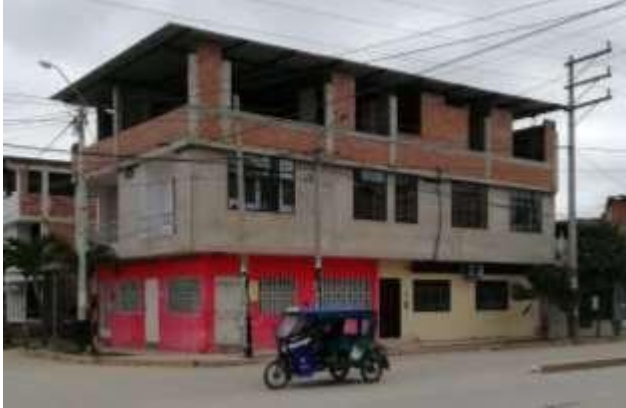
Edificación C-20		
Ítem	Valor

<p>Fuente: foto superior, propia (actual); inferior Google Maps (2013)</p>
VR (Tn)	1044	
W (Tn)	327.65	
CSR	3.72	
CSE	0.41	
Rox	3	
RoY	3	
Ip	1	
Ih	1	
Rx	3	
Ry	3	
Vx (Tn)	135.16	
Vy (Tn)	135.16	
(C/R) _x	0.83	
(C/R) _y	0.83	
C/R	0.83	
DD	0.11	
Iv	101.25	
Ivn	26.47	
Mz K - 06 (8 X 15) m		
Parámetros		Dirección: Urb. José Lishner Tudela II etapa Mz K – 08 Tumbes
1	D

<p>La edificación no sugiere asesoría profesional, a decir de las columnas plantadas en el alero. Aunque solo es visible en el 3er nivel, su existencia hace presuponer su existencia en el segundo nivel también. Si bien es cierto que estas columnas solo son de amarre y confinamiento, sobrecargan a la losa pudiendo provocar una punción en el momento de un sismo. La presencia de muros sin confinar degradan la calificación en el primer parámetro en evaluación. El sistema resistente sin embargo sigue de manera regular su progreso hacia pisos superiores, según se observa en la foto. No hay pequeños elementos sueltos y la cubierta se encuentra en buenas condiciones en general.</p>

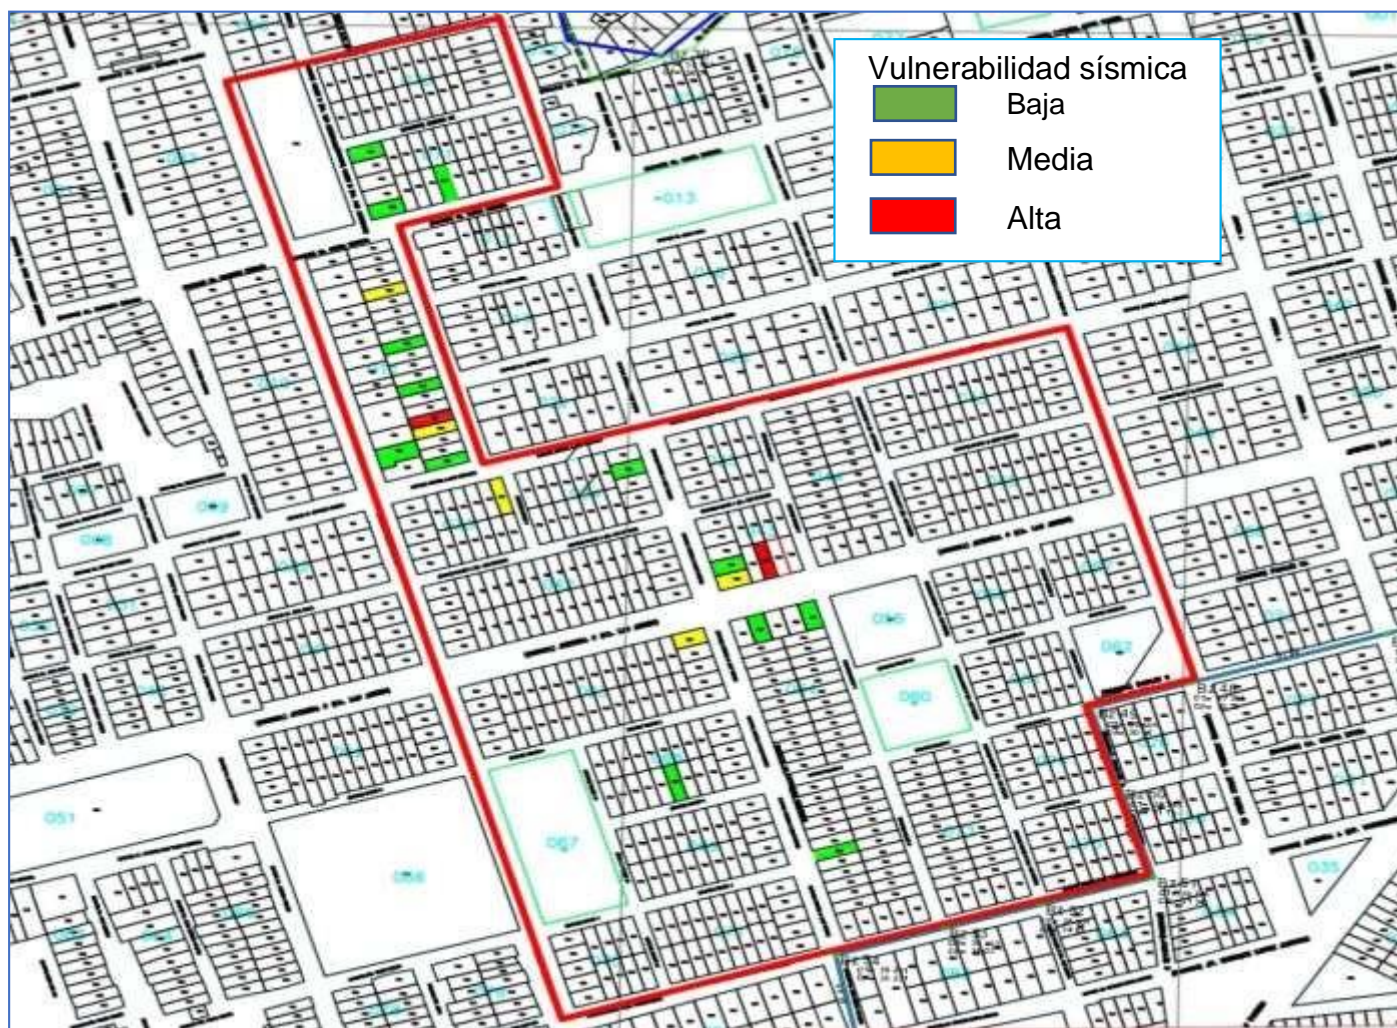
Plano 3: plano catastral y nivel de vulnerabilidad sísmica de edificaciones seleccionadas de la Urb. José Lishner Tudela II etapa en la ciudad de Tumbes
