UNIVERSIDAD CÉSAR VALLEJO

“Impacto en las Viviendas aledañas al Río Sechin, en el Tramo
Asentamiento Humano 16 de Junio- Cruce con Panamericana
Generado por el fenómeno El niño costero, Casma 2017”

**TESIS PARA OBTENER EL TÍTULO PROFESIONAL DE
INGENIERÍA CIVIL**

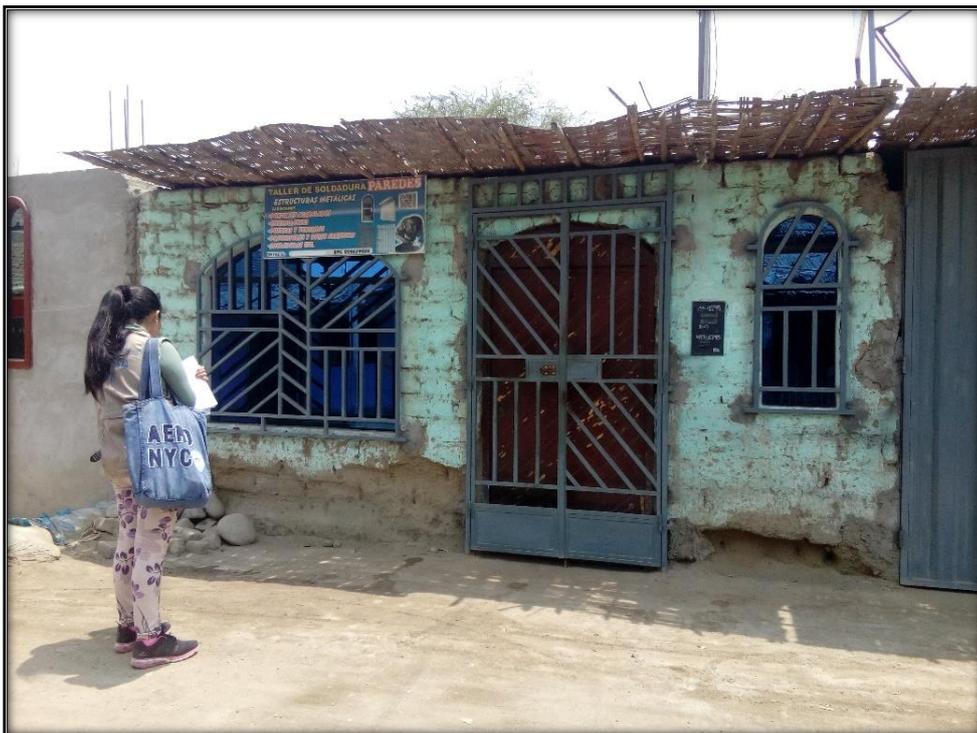
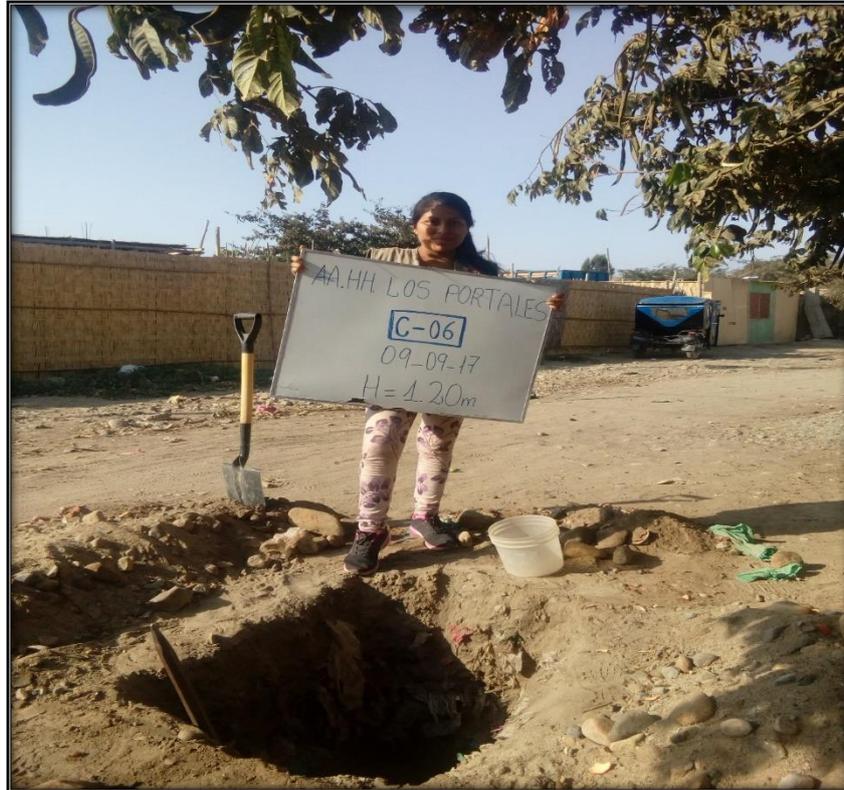
Imagen N°11: Mediante las imágenes se puede observar que la mayoría de las viviendas se encuentran vulnerables y son más perjudicados en tiempos de avenidas del cauce.

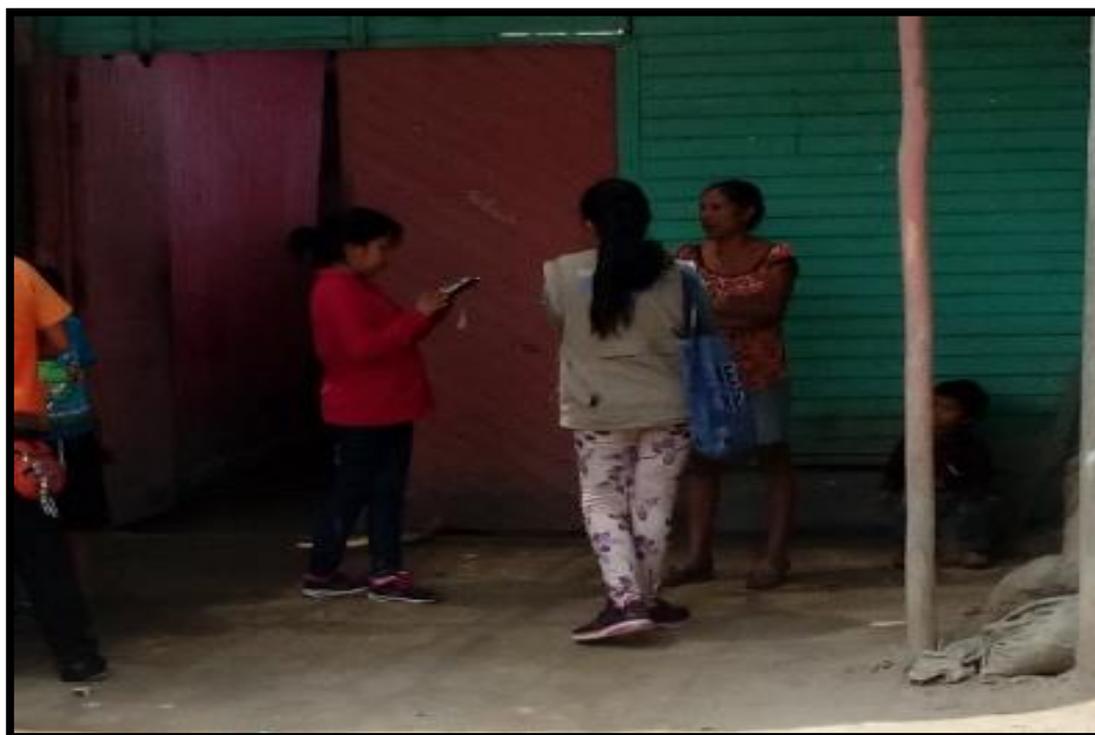
Imagen N°19: Se aprecia el panorama de uno de los pobladores, quien resultó ser afectado por la última avenida del río Sechin.
