Articulación del método FEMA-154 con ATC-21 y la vulnerabilidad
sísmica, en el P.J. 3 de Octubre – Nuevo Chimbote, 2023

TESIS PARA OBTENER EL TÍTULO PROFESIONAL DE:

Ingeniero Civil

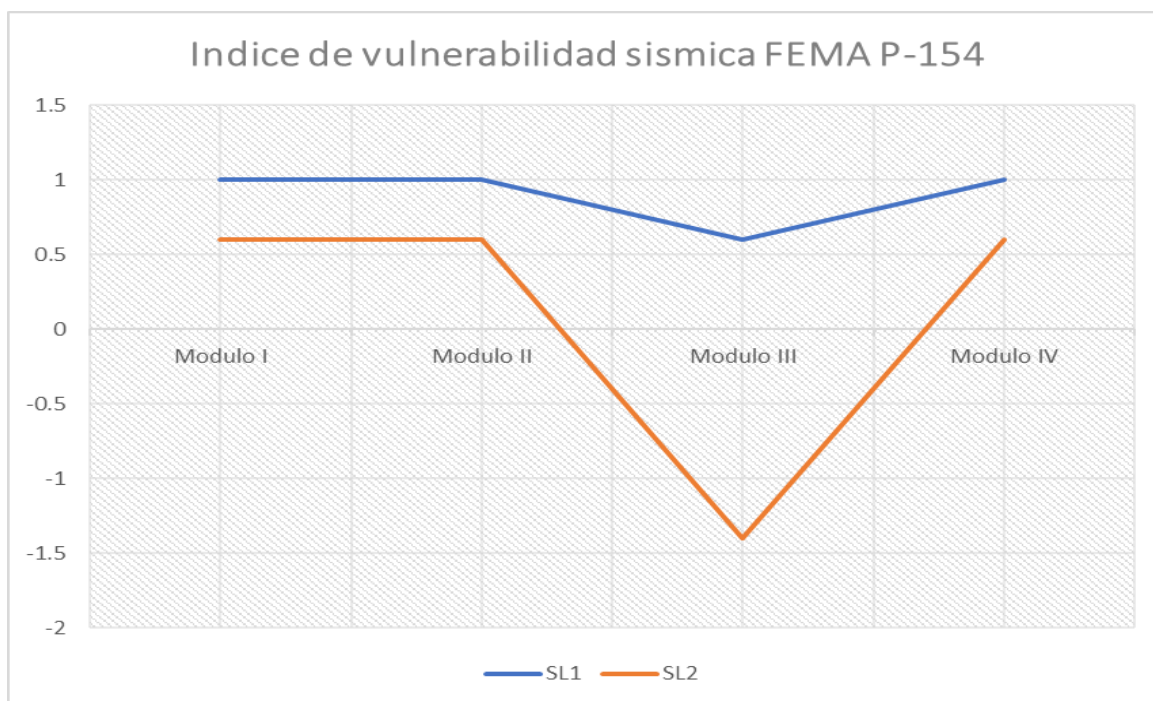
Diagrama de los índices de vulnerabilidad sísmica

Se evidencian los índices de vulnerabilidad sísmica individualmente por cada zona, detectándose que dichos módulos no se acercan al límite mínimo aceptado ($SL1 > 2$) por lo que en base al método FEMA P-154, las viviendas de las zonas del P.J. 3 de Octubre no soportarían un evento sísmico de gran intensidad. Se tiene presente que en base a la evaluación de vulnerabilidad sísmica se tiene un puntaje promedio de 0.2 por vivienda lo que supone un alto riesgo sísmico debido a que las estructuras no están diseñadas para soportar tales eventos naturales además el

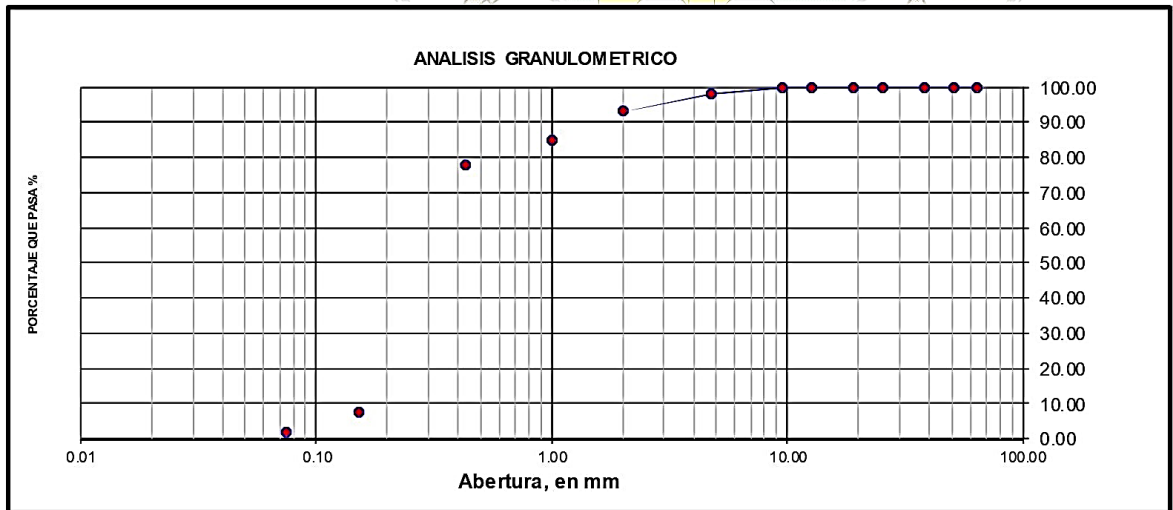
Análisis granulométrico C-01

Grava (%) = 1.77 Arena (%) = 95.95 Finos (%) = 2.28

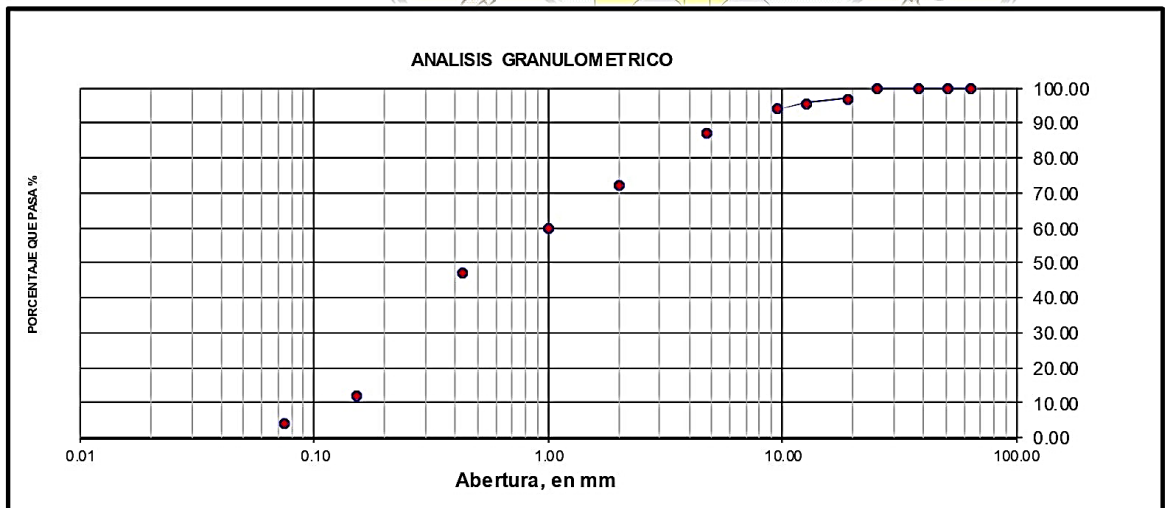
Análisis granulométrico C-02

Grava (%) = 12.90 Arena (%) = 82.67 Finos (%) = 4.43

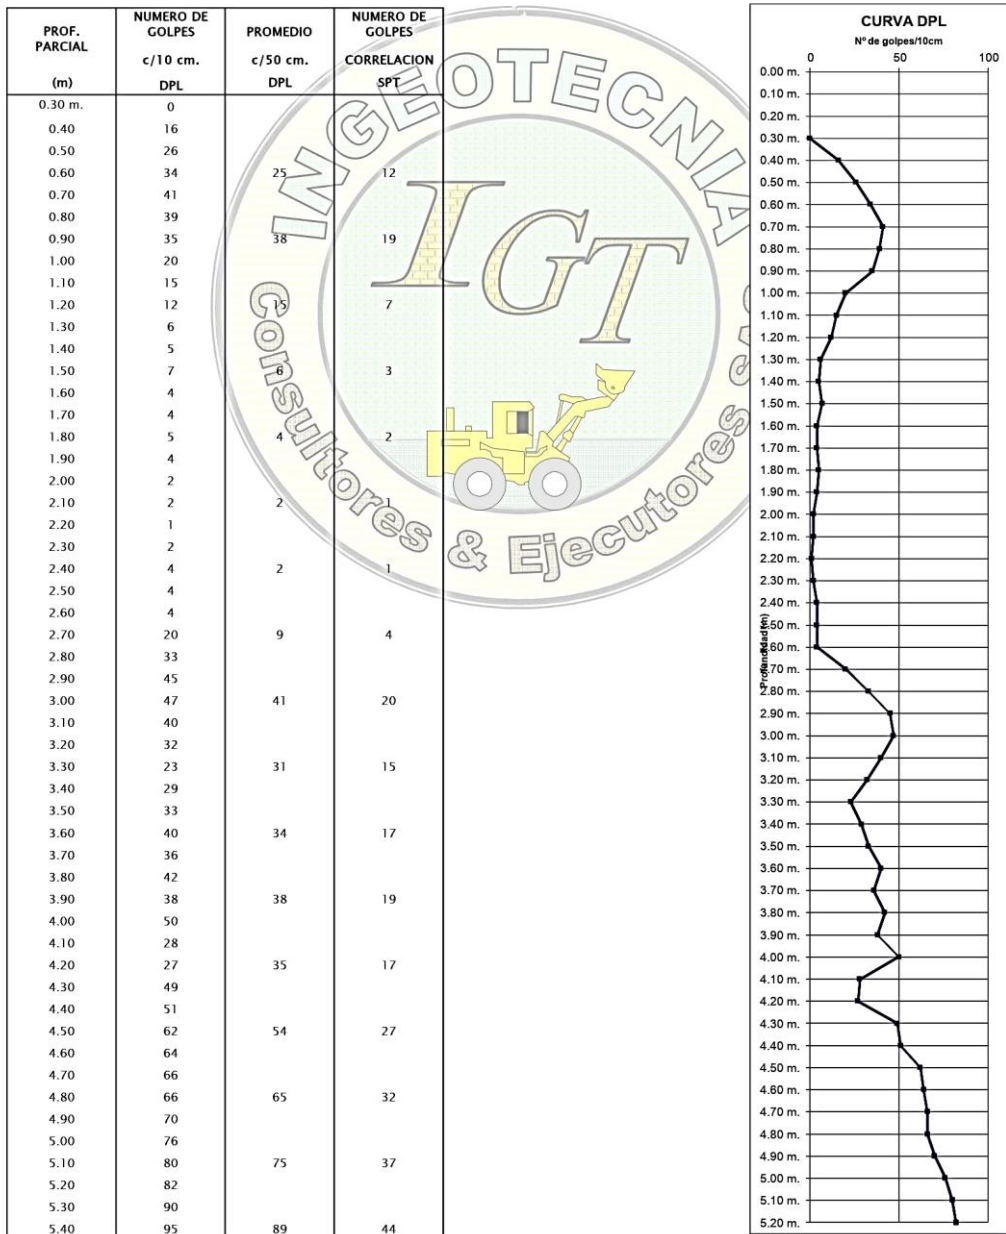
PENETRACION DINAMICA LIGERA
REGISTRO DE AUSCULTACION N° 01

TIPO DE EXPLORACION: DPL
 N° DE EXPLORACION: 1
 PROF. DEL NIVEL FREATICO: NP
 POTENCIA DE ESTRATO: MAS 5m
 INICIO ENSAYO : 0.30 m.
