**ESCUELA ACADÉMICO PROFESIONAL DE
INGENIERÍA CIVIL**

**DIAGNOSTICO DE VULNERABILIDAD ESTRUCTURAL
PARA VERIFICAR VIVIENDAS, URBANIZACION
CARLOS STEIN CHAVEZ PRIMERA ETAPA, JOSE
LEONARDO ORTIZ, LAMBAYEQUE - 2016**

**TESIS PARA OBTENER EL TÍTULO PROFESIONAL DE
INGENIERO CIVIL**

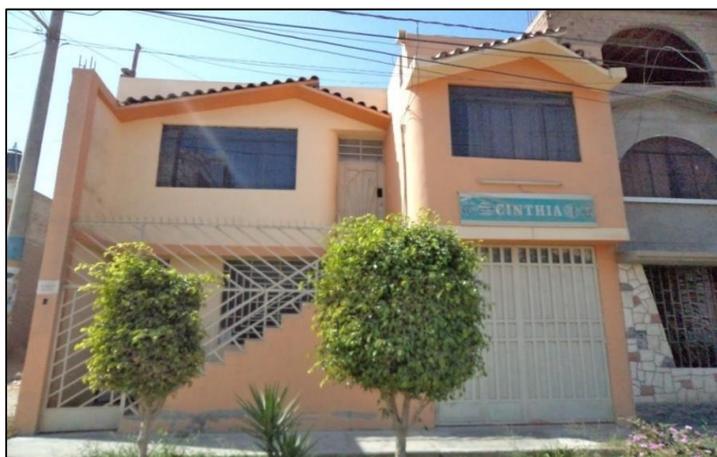
VIVIENDA N° 01 - METODO DE LA AIS

RECOLECCIÓN DE DATOS DE CAMPO	:	ALBAÑILERÍA CONFINADA
PISOS	:	2
URB.	:	CARLOS ESTEIN CH. - I ETAPA
MANZANA	:	Q
PROPIETARIO	:	LOTE : 19
	:	EDILBERTO DIAZ MEDINA

- La mampostería presenta muros de ladrillo artesanal, no presentan agrietamientos importantes, no hay piezas deterioradas o rotas.
- Las piezas están colocadas de manera uniforme y continua hilada tras hilada.
- Las unidades de mampostería están correctamente trabadas.

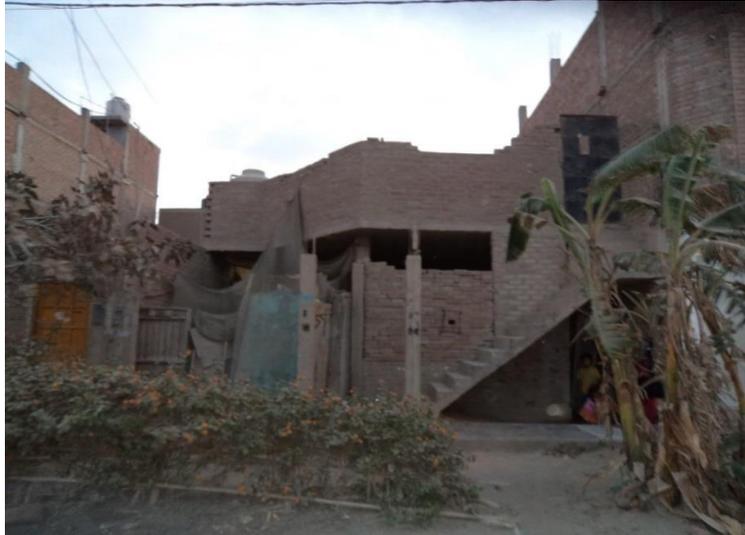
VIVIENDA N° 02 - METODO DE LA AIS

RECOLECCIÓN DE DATOS DE CAMPO	: ALBAÑILERÍA CONFINADA
PISOS	: 1
URBANIZACION	: CARLOS ESTEIN CH. - I ETAPA
MANZANA: Q	LOTE: 43
PROPIETARIO	: JUAN SANCHEZ BURGA

- La mampostería presenta muros de ladrillo artesanal, se presume que se han deteriorado por el transcurrir de los años y la mala calidad de los materiales en su fabricación.
- Las piezas no están colocadas de manera uniforme y continua hilada tras hilada.
- Algunas piezas de las unidades de mampostería están trabadas, mientras que otras no lo están.

- El mortero se deja rayar fácilmente con un clavo.
- El acero de refuerzo de algunas vigas y columnas están expuestos a la intemperie.
- Las juntas no son uniformes están por encima de lo especificado en la norma E-070, en el Capítulo 4, artículo 10 (Mínimo 10 mm. y un máximo de 15 mm.)
- Se aprecian unidades de mampostería deteriorados por la presencia de salitre y el paso del tiempo.

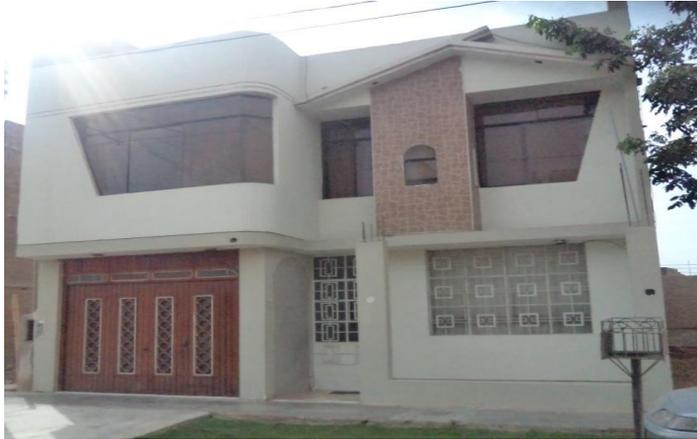
VIVIENDA N° 03 - METODO DE LA AIS

RECOLECCIÓN DE DATOS DE CAMPO	: ALBAÑILERÍA CONFINADA
PISOS	: 2
URBANIZACION	: CARLOS ESTEIN CH. - I ETAPA
MANZANA: P	LOTE: 21
PROPIETARIO	: SANTOS VÁSQUEZ CUBAS

-La mampostería presenta muros de ladrillo artesanal, no presentan agrietamientos importantes, sin embargo hay piezas deterioradas en la

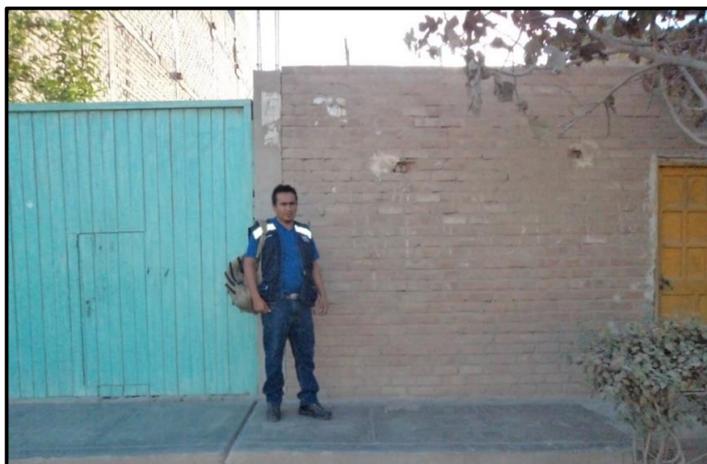
VIVIENDA N° 04 - METODO DE LA AIS

RECOLECCIÓN DE DATOS DE CAMPO	: ALBAÑILERÍA CONFINADA
PISOS	: 1
URBANIZACIÓN	: CARLOS ESTEIN CH. - I ETAPA
MANZANA: Q	LOTE: 41
PROPIETARIO	: DELICIA CABREJOS RODAS

- Las piezas no están colocadas de manera uniforme y continua hilada tras hilada.
- La mampostería presenta muros de ladrillo artesanal de arcilla cocida, deteriorado por el transcurrir de los años y se presume la utilización de insumos de mala calidad en su fabricación.
- Existe cambios en la distribución de elementos de mampostería se sog a cabeza en un mismo panel.

- El mortero no se deja rayar fácilmente con un objeto metálico puntiagudo.
- El acero de refuerzo de algunas columnas están expuestos a la intemperie.
- Las juntas no son uniformes están por encima de lo especificado en el Capítulo 4, artículo 10 de la norma E-70 (10 mm. como mínimo y 15 mm. como máximo).
- Se aprecian unidades de mampostería deteriorados por la presencia de salitre y el paso del tiempo.

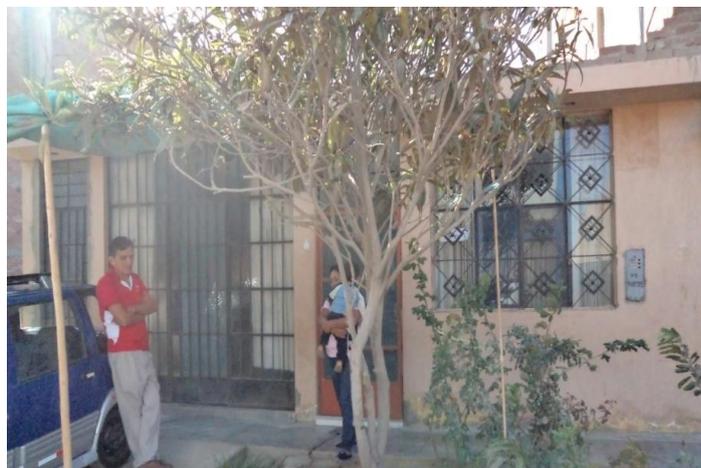
VIVIENDA N° 05 - METODO DE LA AIS

RECOLECCIÓN DE DATOS DE CAMPO	: ALBAÑILERÍA CONFINADA
PISOS	: 1
URBANIZACION	: CARLOS ESTEIN CH. - I ETAPA
MANZANA: P	LOTE: 02
PROPIETARIO :	AUGUSTO POZO FLORES

-Se aprecian unidades de mampostería deteriorados por la presencia de salitre y el paso del tiempo.

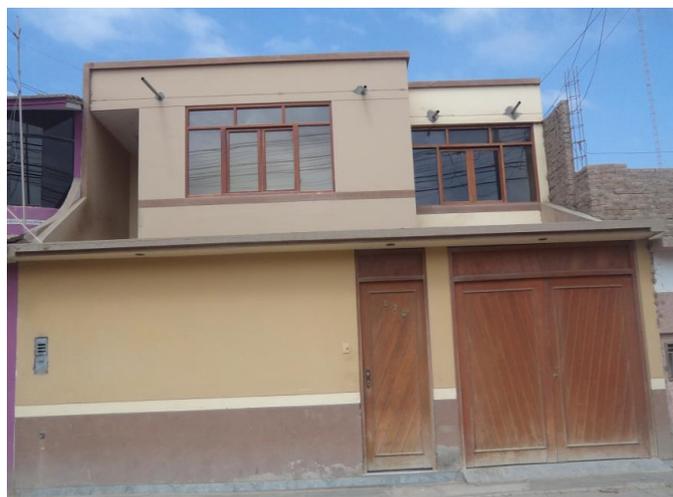
VIVIENDA N° 06 - METODO DE LA AIS

RECOLECCIÓN DE DATOS DE CAMPO	: ALBAÑILERÍA CONFINADA
PISOS	: 2
URBANIZACION	: CARLOS ESTEIN CH.- I ETAPA
MANZANA: W	LOTE: 13
PROPIETARIO	: ROY HERRERA HERRERA

-La mampostería presenta muros de ladrillo artesanal, no presentan agrietamientos importantes, algunos muros están deteriorados debido a la presencia de humedad.

-Se puede observar que el ladrillo no es de buena calidad algunos presentan deterioro a causa del salitre.

-El encuentro entre columna y viga en los extremos están en su mayoría correctamente anclados en sus extremos y a los elementos de cimentación, algunas presentan deterioro por la humedad.

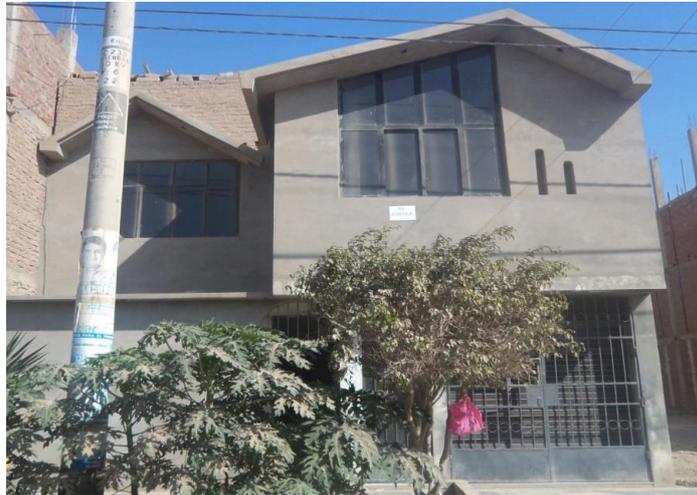
VIVIENDA N° 07 - METODO DE LA AIS

RECOLECCIÓN DE DATOS DE CAMPO	: ALBAÑILERÍA CONFINADA
PISOS	: 1
URBANIZACION	: CARLOS ESTEIN CH. - I ETAPA
MANZANA: O	LOTE: 39
PROPIETARIO	: SIXTO DIAZ IDROGO

-Se aprecian unidades de mampostería deteriorados por la presencia de salitre y el paso del tiempo.

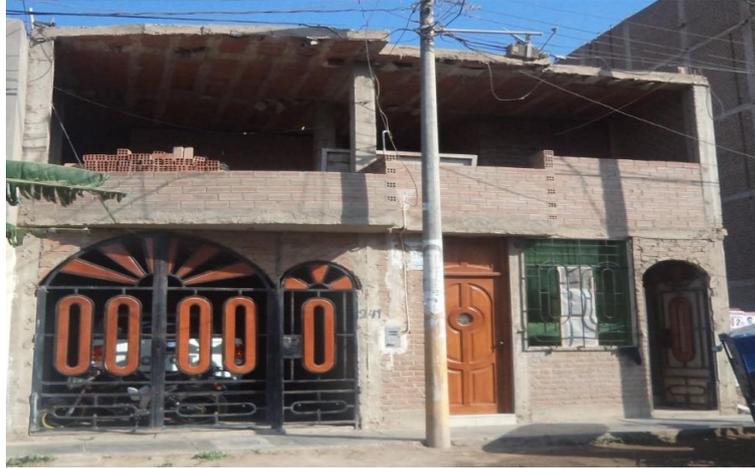
VIVIENDA N° 08 - METODO DE LA AIS

RECOLECCIÓN DE DATOS DE CAMPO	: ALBAÑILERÍA CONFINADA
PISOS	: 2
URBANIZACION	: CARLOS ESTEIN CH.- I ETAPA
MANZANA : O	LOTE: 44
PROPIETARIO	: WALTER CARRANZA NORIEGA

- La mampostería presenta muros de ladrillo artesanal, no presentan agrietamientos importantes, no hay piezas deterioradas o rotas.
- Las piezas están colocadas de manera uniforme y continua hilada tras hilada.
- Algunos muros no están confinados por las columnas y vigas.

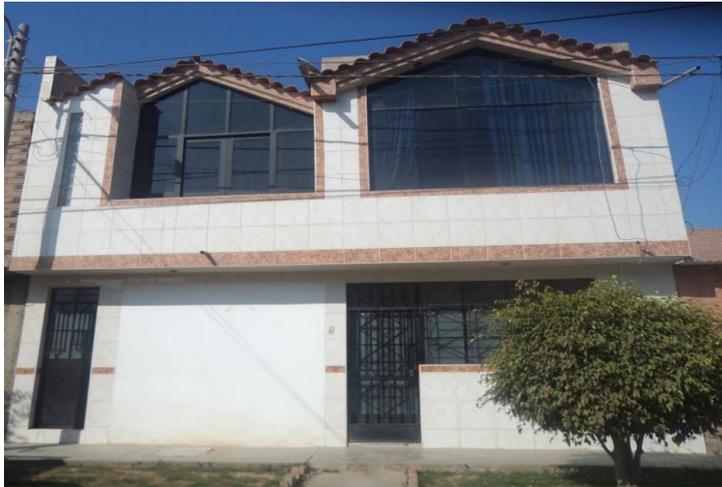
VIVIENDA N° 09 - METODO DE LA AIS

RECOLECCIÓN DE DATOS DE CAMPO	:	ALBAÑILERÍA CONFINADA
PISOS	:	2
URBANIZACIÓN	:	CARLOS ESTEIN CH. - I ETAPA
MANZANA	:	X
PROPIETARIO	:	LOTE : 14
		JORGE VASQUEZ CLAVO

-La mampostería presenta muros de ladrillo artesanal, no presentan agrietamientos importantes, no hay piezas deterioradas o rotas.

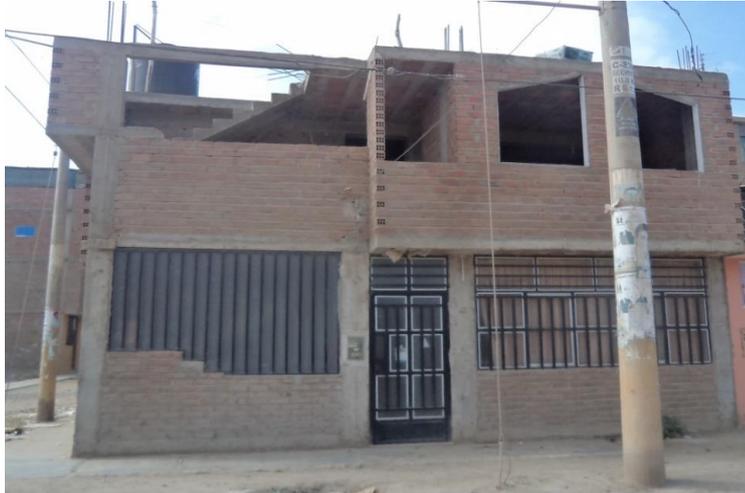
VIVIENDA N° 10 - METODO DE LA AIS

RECOLECCIÓN DE DATOS DE CAMPO	: ALBAÑILERÍA CONFINADA
PISOS	: 2
URBANIZACION	: CARLOS ESTEIN CH.- I ETAPA
MANZANA : O	LOTE : 12
PROPIETARIO	: VICTOR TANTALEÁN GÓMEZ

- Las mampostería presentan muros de ladrillo artesanal en el primer piso y ladrillo pandereta en el segundo piso, no presentan agrietamientos importantes, no hay piezas deterioradas o rotas.
- Las piezas están colocadas de manera uniforme y continua hilada tras hilada.
- Las unidades de mampostería están correctamente trabadas.

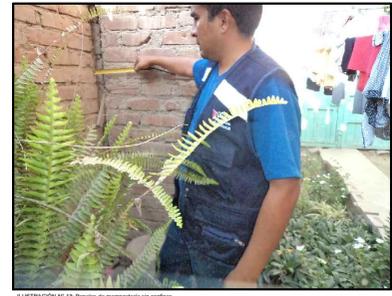
ILUSTRACIÓN N° 13: Paredes de mampostería sin confinar

Falta de confinamiento en paneles de mampostería .

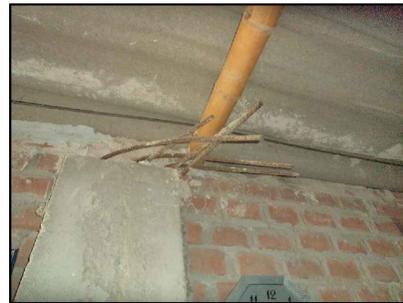
ILUSTRACIÓN N° 15: Acero suelto a la intemperie

-La cubierta no está amarrada a la estructura de la vivienda.
 -No presenta vigas de confinamiento.

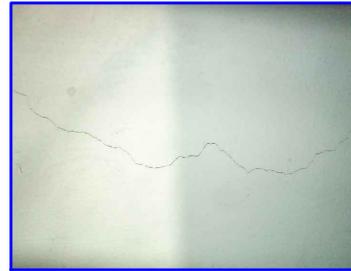
ILUSTRACIÓN N° 17: Presencia de fisuras en muro lateral

El problema que presenta esta vivienda son las fisuras producidas en las paredes y losa aligerada (techo), en cierto caso se debe al asentamiento del suelo de fundación, debido a que una de las características del suelo es que presenta material de relleno con arcillas inorgánicas de mediana plasticidad, lo cual hace inestable al suelo, además a la hora de asentado de las unidades de mampostería no se colocaron las mechas respectivas.

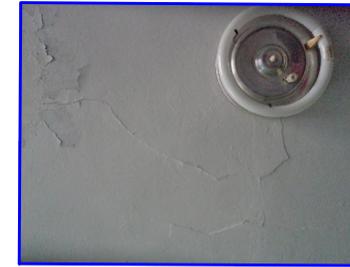
ILUSTRACIÓN N° 18: Presencia de fisuras en cielo raso

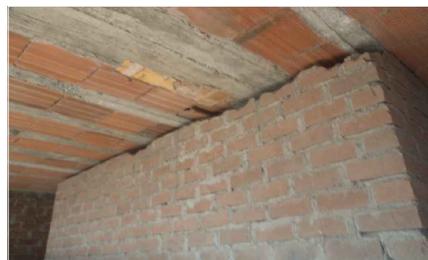
ILUSTRACIÓN N° 31 Falta de confinamiento entre el muro de mampostería y la cubierta

Falta de confinamiento entre el muro de mampostería y la cubierta.

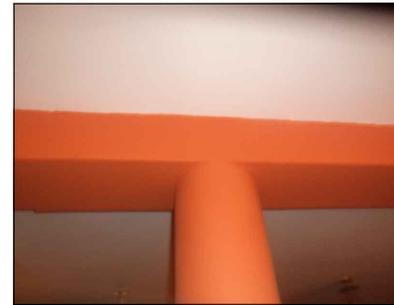
ILUSTRACIÓN N° 21 Detalle de junta de muros

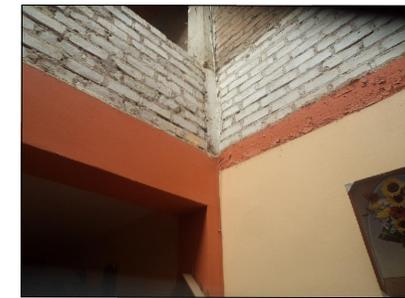
ILUSTRACIÓN N° 24 Detalle de junta de muros

Los refuerzos longitudinales de vigas y columnas se encuentran correctamente anclados.

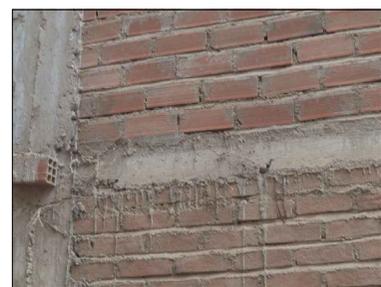
ILUSTRACIÓN N° 35: Uso de unidades de mampostería artesanales

Empleo de difrentes unidades de albañilería, en el primer piso utilizan ladrillo artesanal y en el segundo piso pandereta.

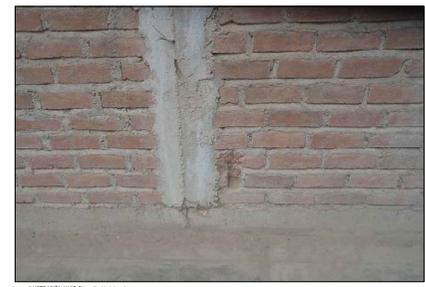
ILUSTRACIÓN N° 21: Circunvalación de columna

La columna inicia en el sobrecimiento y no tiene la continuidad desde la zapata.

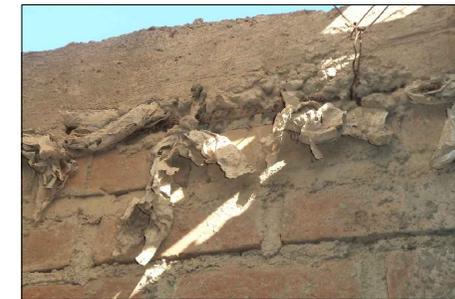
Las vigas de amarre están en mal estado, presentan cangrejas, debido a la mala vibración en la construcción, el acero está a la intemperie propenso al óxido.

Picar las zonas a reparar, descarnando completamente las armaduras oxidadas, hasta encontrar armadura sana. Eliminar el óxido de las armaduras con un cepillo o lija de fierro. Una vez limpia la superficie del acero se coloca una resina epóxica para evitar la corrosión luego para rellenar aplique un mortero acrílico para reparaciones en elementos estructurales de concreto, en Sika Productos encontramos dos alternativas que podemos utilizar que son el Sika Top -122 en su versión Monocomponente o el Sika Top -122 Flex en su versión Bicomponente, se recomienda su uso por su rápido desarrollo de resistencias y su alta resistencia a la flexión y el desgaste.

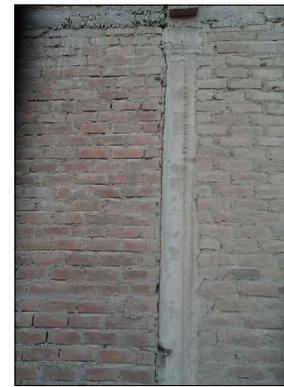
ILUSTRACIÓN N° 43: Confinamiento columna - muro inadecuado

No existe confinamiento entre el muro de mampostería y la columna.

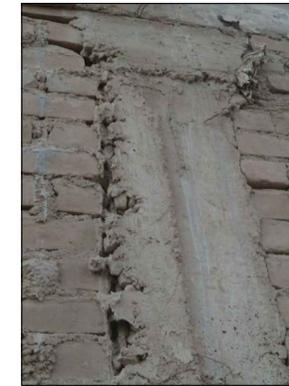
ILUSTRACIÓN N° 44: Presencia de cangrejas en columna

Presencia de cangrejas en la columna, dejando el acero a la intemperie propenso al óxido y por ende a su debilitamiento.

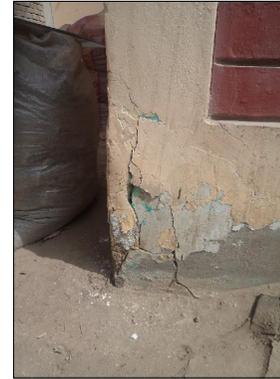
ILUSTRACIÓN N° 47: Desconchamiento parte inferior de columna

-Desconchamiento del concreto debido a la falta de confinamiento por estribos en la base de la columna.

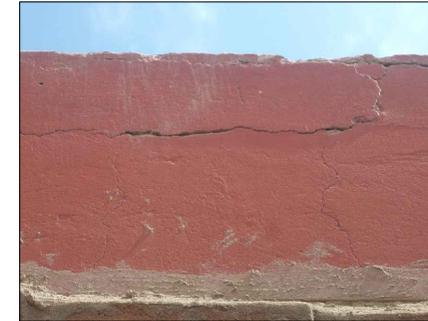
ILUSTRACIÓN N° 48: Presencia de fisuras en viga

Presencia de grietas en las viguetas, posiblemente debido al insuficiente acero usado en la armadura.

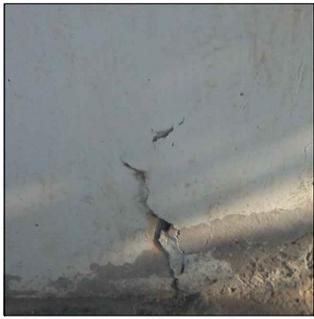
ILUSTRACIÓN N° 11: Fisura en muro frontal.

Presencia de fisuras en los muros de mampostería, debido posiblemente al asentamiento del suelo.

La reparación de este tipo de problemas cuando la grieta oscila entre los 2 mm. y 5 mm. de ancho es muy sencilla lo primero que hay que hacer es abrir la grieta hasta dos veces su ancho y profundidad inicial con ayuda de una espátula o un cincel pequeño, luego se debe eliminar el polvo y residuos de la grieta utilizando agua a presión, una vez limpia la superficie se rellena la grieta mediante la aplicación de un sellador elástico para sello de fisuras, se recomienda utilizar el producto Sika Sello Pintores o el Sikaflex – 11FC, por su alta adherencia a la mayoría de soportes, su aplicación es sencilla y se hace mediante una pistola de calafateo y para alisar utilice una espátula humedecida y por último cuando seca se realiza el lijado para nivelar y se aplica el estuco o pintura. (Grupo Sika, 2017)

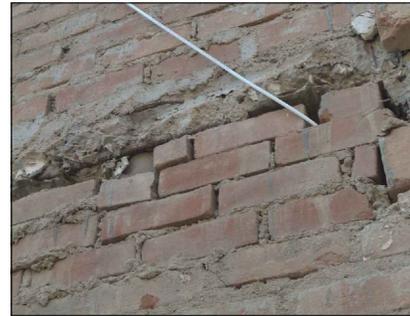
-Mala distribución de las unidades de mampostería.
-Presencia de cangrejas en las viguetas.
