**“ANÁLISIS DEL IMPACTO POR SOLDADURA DE ARCO
ELÉCTRICO PARA REDUCIR AVERÍAS DEL SISTEMA DE
CONTROL DE FLOTAS EN MINERA YANACOCCHA”**

**TESIS PARA OBTENER EL TÍTULO PROFESIONAL DE
INGENIERO MECÁNICO ELECTRICISTA**

WILSON JOSÉ SILVA ROMERO

2017

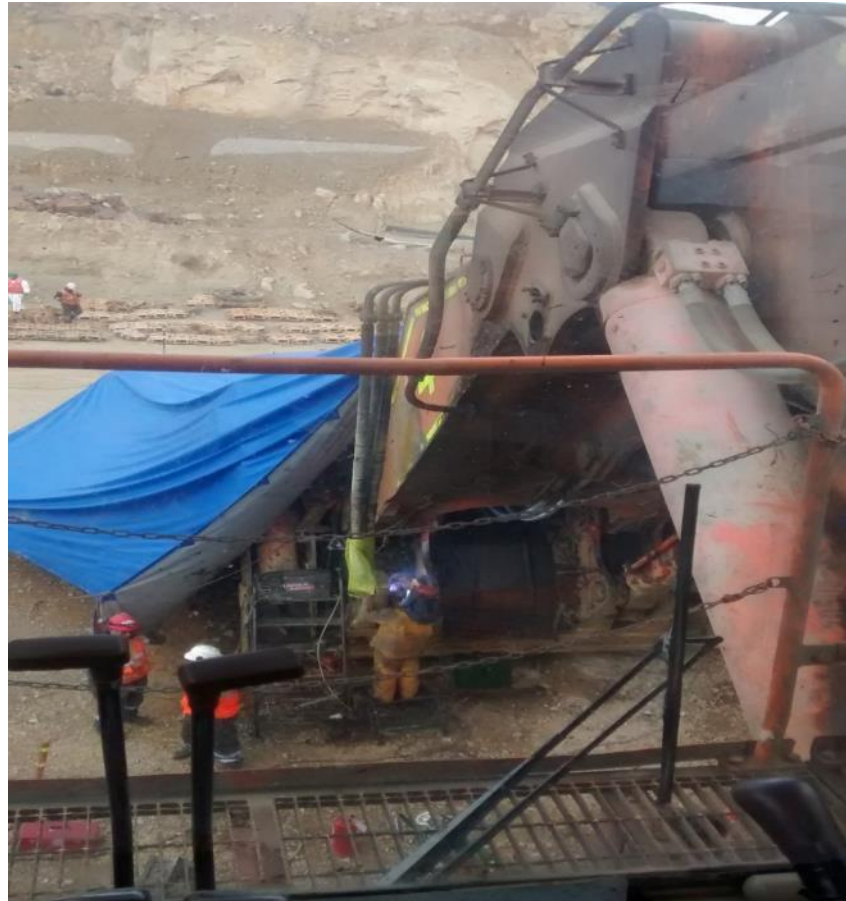
Figura 2

Realizando trabajos de soldadura en cucharón de pala en campo

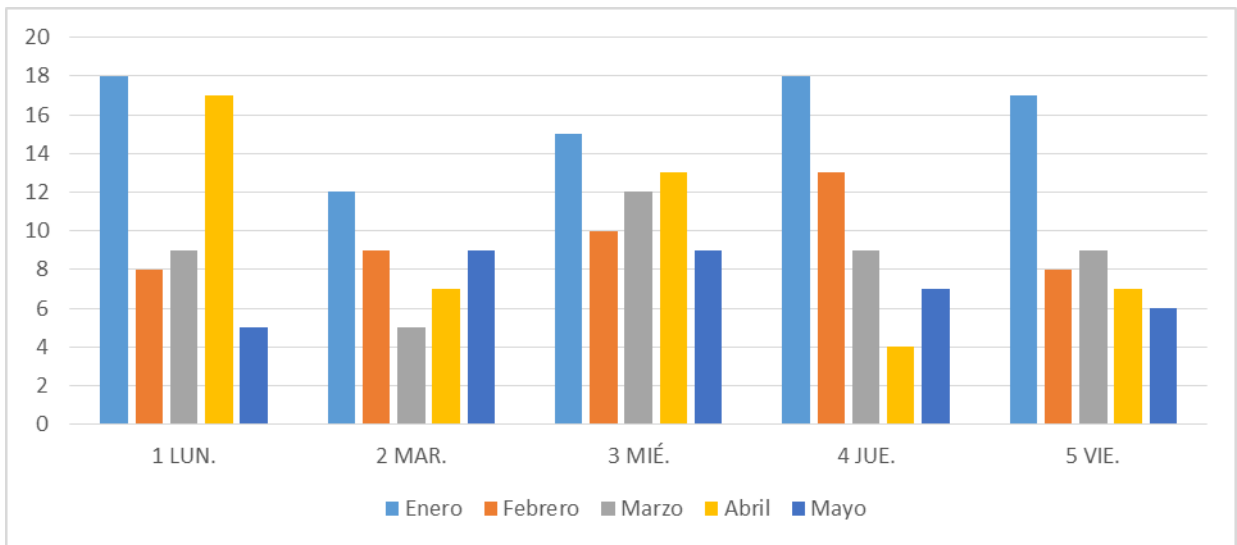
De manera gráfica se muestra la evolución de las fallas viéndose claramente como ha descendido, pero no ha desaparecido.

Las barras de la tabla detalla la suma de las atenciones realizadas en los 5 meses solo de los lunes a viernes que contiene cada mes.

Dándonos como resultado un total de 256 atenciones en cinco meses diferente tipos de equipos dándose la avería por repetición varias veces en el mismo equipo.

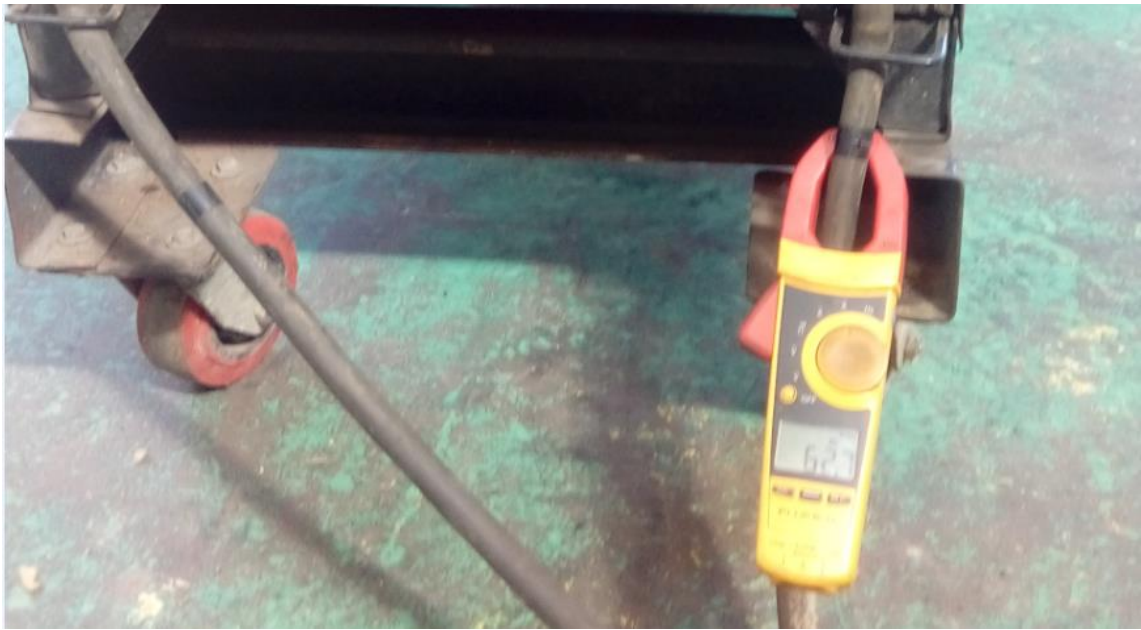
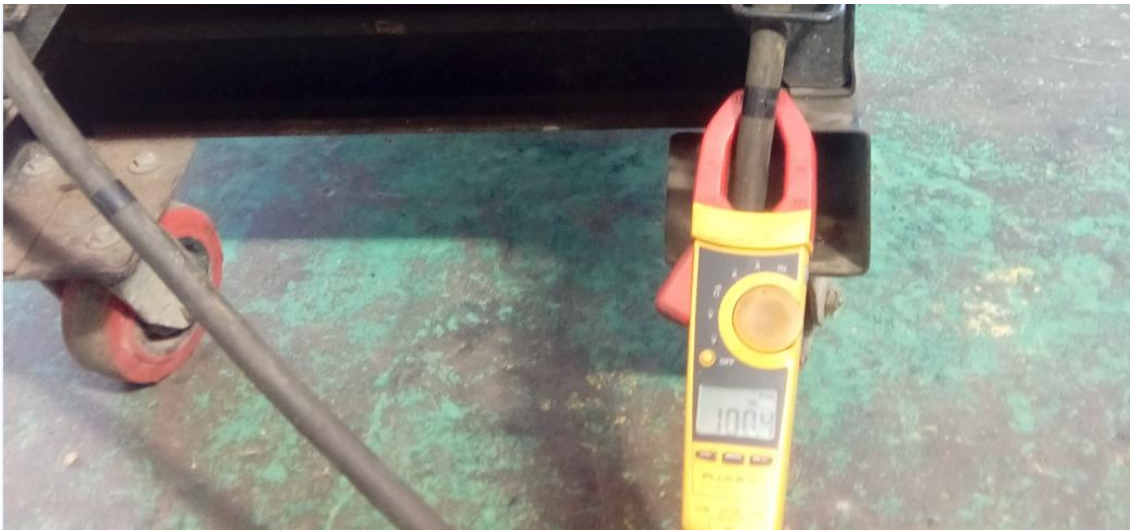
Debiendo estipular las magnitudes eléctricas durante el proceso de soldadura por arco eléctrico que realmente se generan se realizó las mediciones con una pinza amperimétrica FLUKE en cuando a corriente generada durante el proceso de soldadura, proceso que lleva entre 1 a 5 minutos cada vez que se suelda, llegando a resultados en cuando a intensidad eléctrica de:

Equipo de medición	Pinza Amperimetrica Fluke
Medida	62.7 - 100.4 A

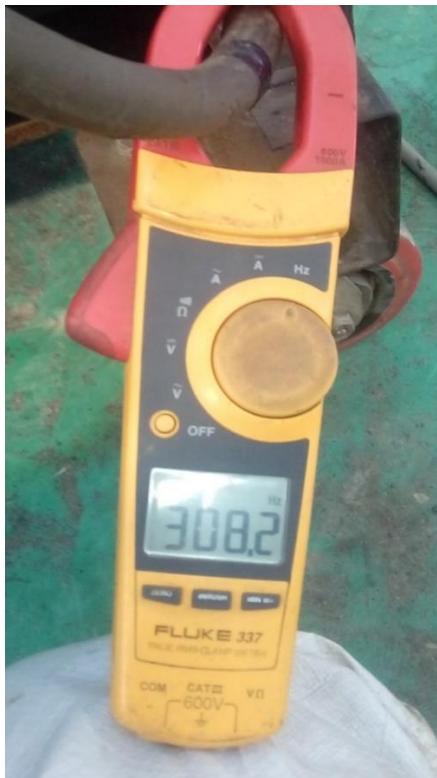
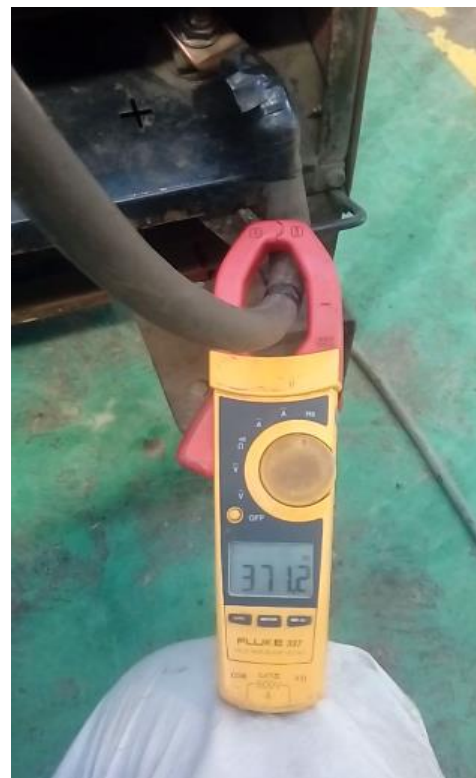
También se midió la frecuencia que se generaba para tener claro todos los parámetros establecidos durante el proceso de soldadura, se utilizó la misma pinza amperimétrica FLUKE, con la que se consiguió las medidas que se muestran en las fotos:

Equipo de medición	Pinza Amperimetrica Fluke
Medición	308 - 371 Hz

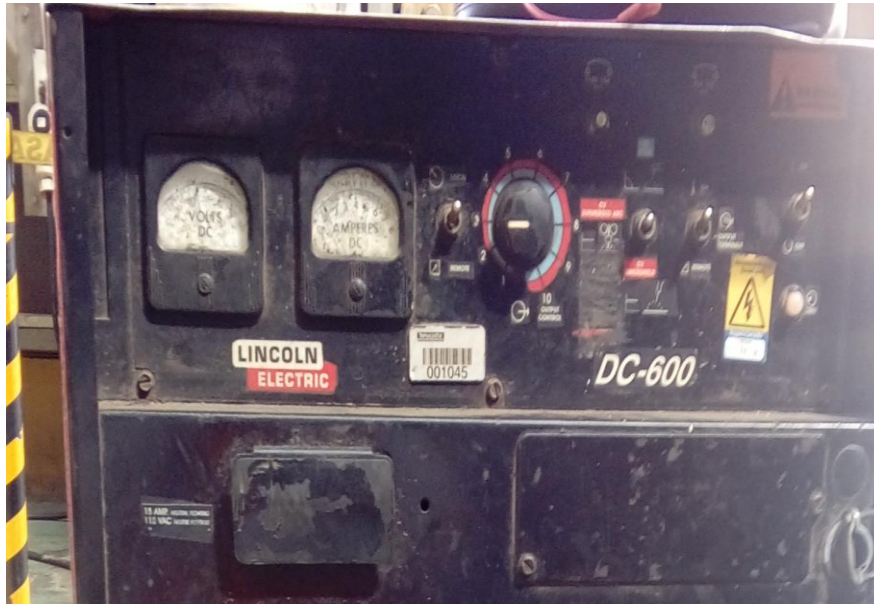
Los voltajes durante el proceso de soldado se midieron por medio del Mitter de la máquina de soldar:

Equipo de medición	Mitter
Medición	25-50 VCD

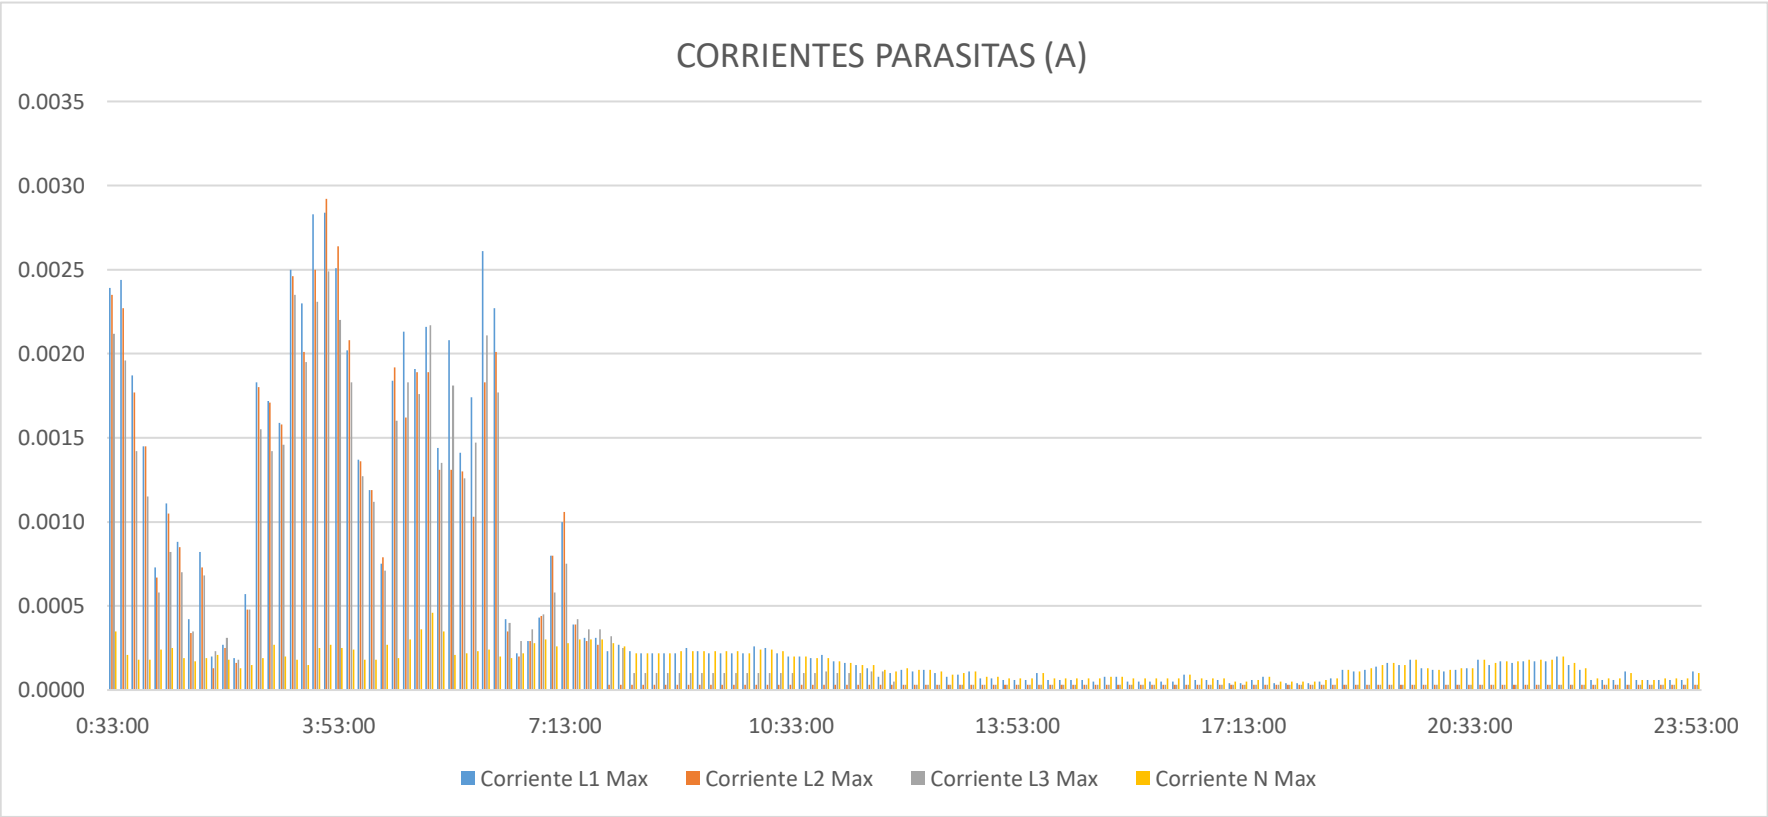
En el grafico generado de la tabla anterior se puede apreciar el aumento de estas corrientes durante las horas de la mañana esto se debe a que el ensayo al cual nos limitamos si bien fue dentro del mismo taller no podíamos tener acceso a los equipos si no en este horario aprovechamos las fallas el día y solicitamos que se nos permita realizar los trabajos de soldadura durante la noche donde no estén trabajando las demás máquinas.

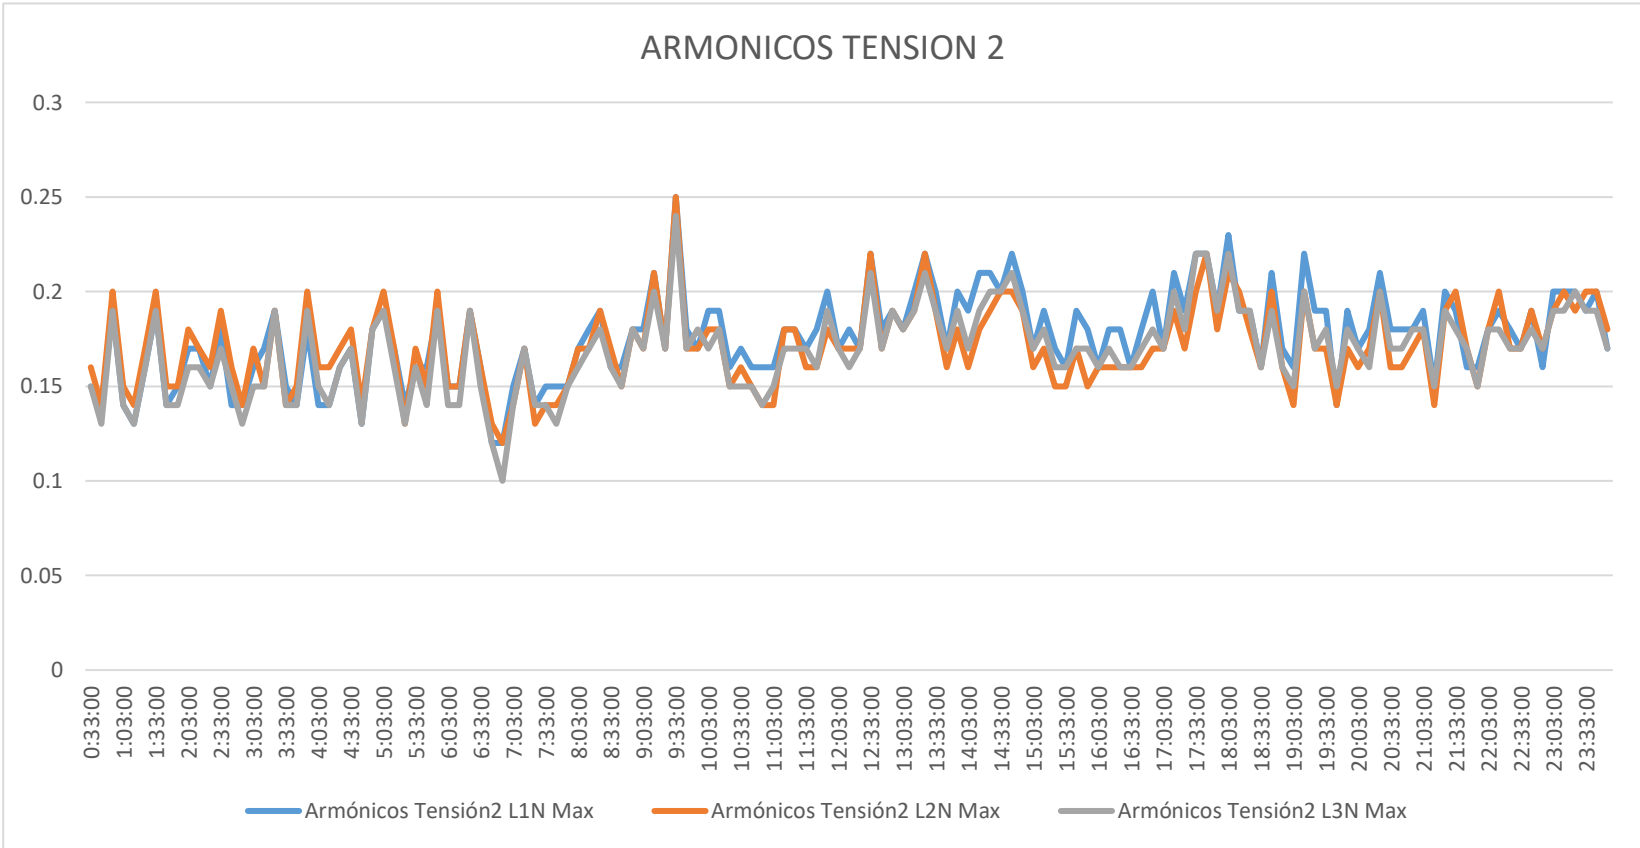
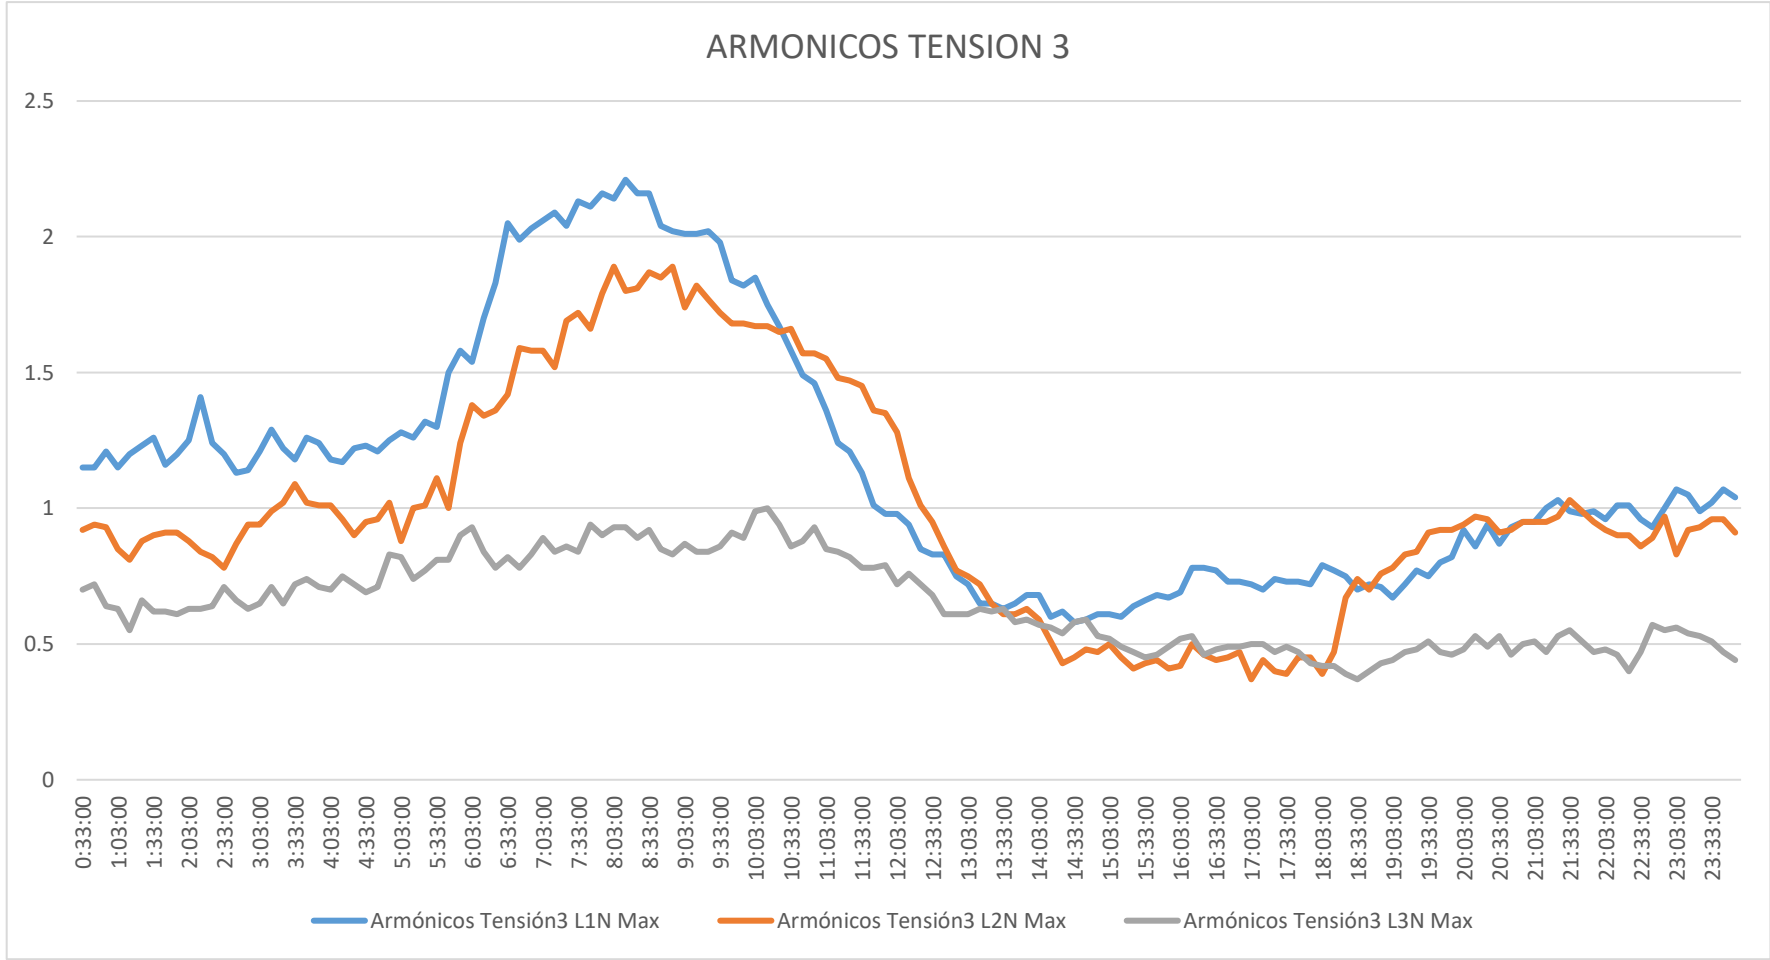
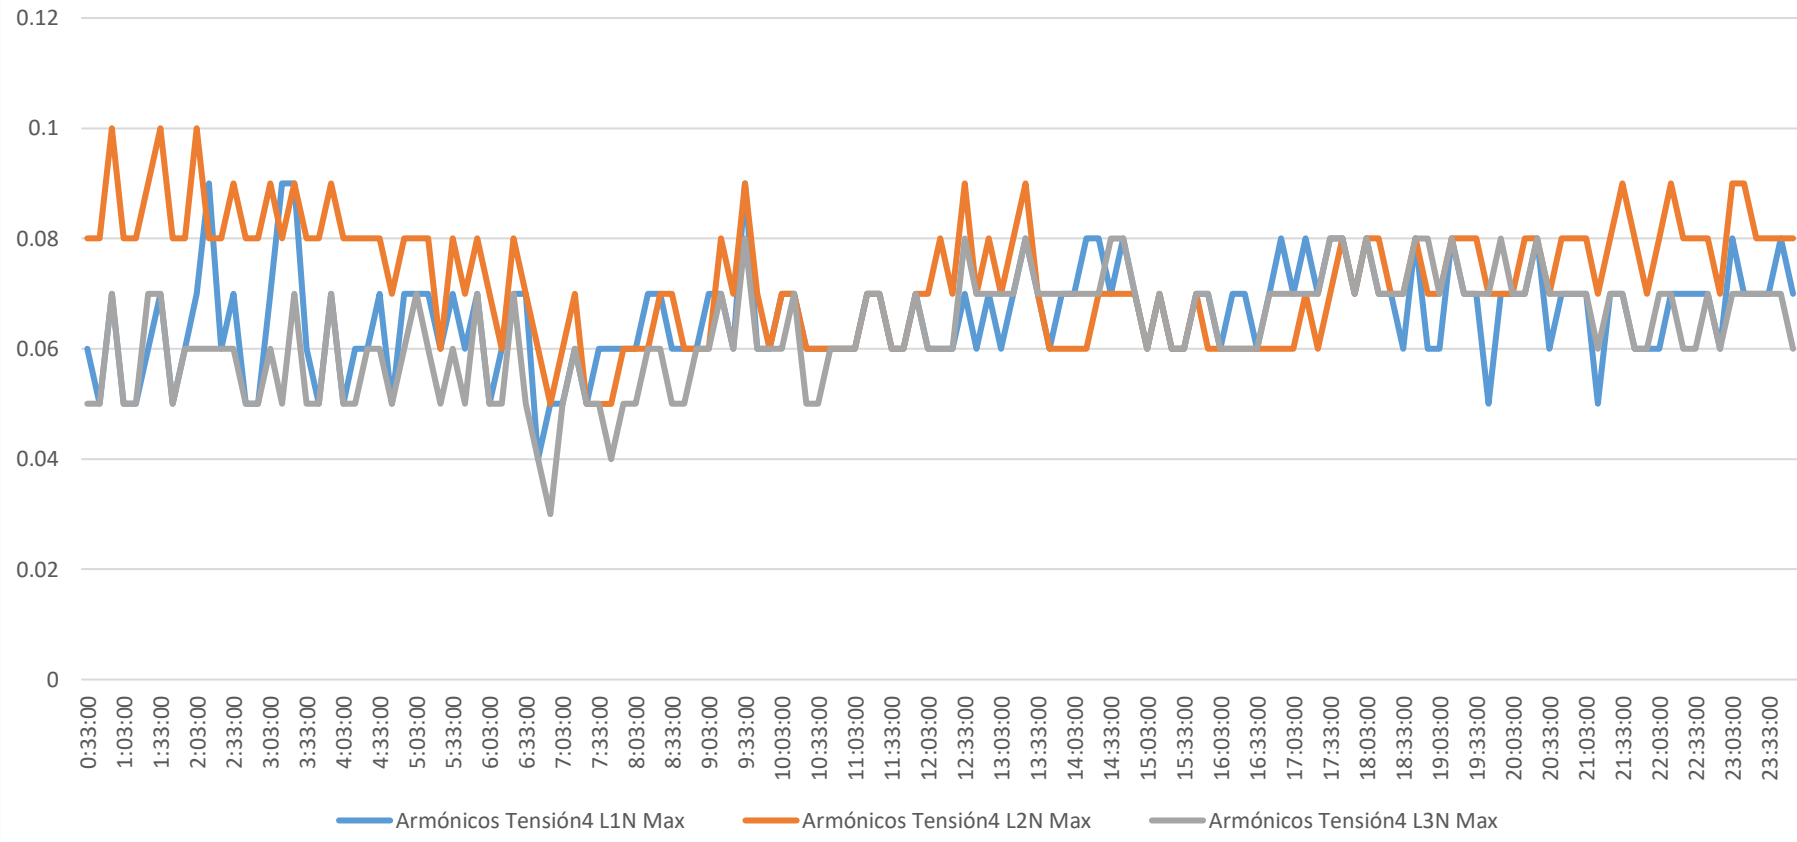
ARMONICOS TENSION 4

Los armónicos de tensión se presentan de acuerdo a la variación de tensión considerando sus valores a cuanto varia cada tensión que aparece en consecuencia con la tensión que debería existir, esta irregularidad es dañina para la microelectrónica de los sistemas de control de flota Leica siento esta de alta sensibilidad por la alta precisión que realiza en su función, esta no debe estar en contacto con irregularidades de este tipo, la siguiente tabla muestra al detalle también medida en intervalos de 10 minutos de cómo se presentan:

Las siguientes graficas son obtenidas mediante un analizador de redes modelo Fluke 438-II la cual muestran cada tensión armónica y su fluctuación en el tiempo, la irregularidad de cada una muestra que no existe una tendencia establecida, solo se puede asegurar su aparición dentro del proceso de soldado, y dentro de todo el día de trabajo dentro del taller.

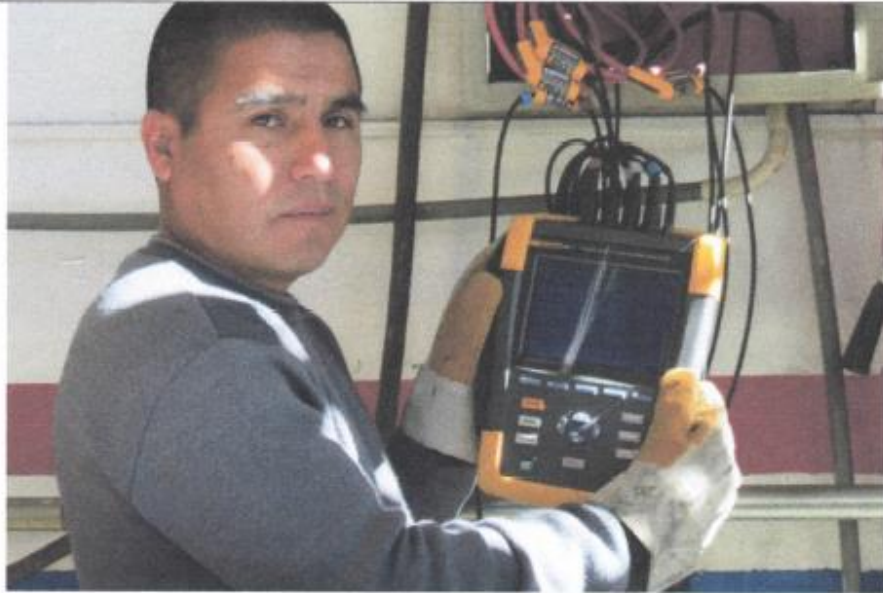
Fotos durante la medición con un analizador de redes marca Fluke 438-II para capturar las perturbaciones que se generan durante el proceso de soldadura por arco eléctrico. El analizador se colocó durante un día completo, la foto muestra la instalación de dicho instrumento que genera un reporte al final del día y se interpretó en las tablas anteriores.

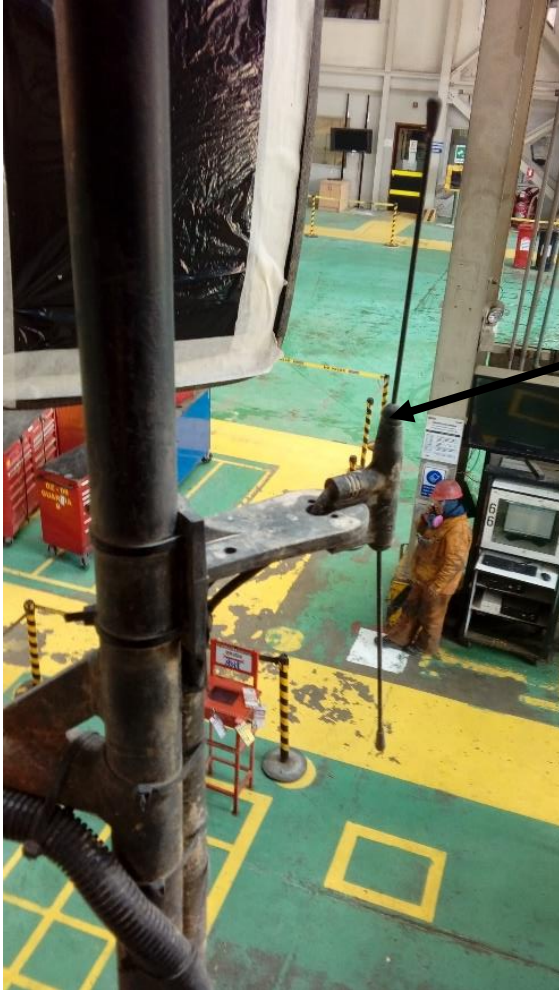
Antena Wireless sistema EasyFuel aislado de las barandas mediante un soporte de polietileno.

La base propuesta es una base de polietileno no conductivo resistente a las condiciones ambientales de la mina y adecuado para este tipo de electrónica, ya que es usado en un sistema de control de combustible que tiene la misma sensibilidad que los sistemas de control de flota Leica:

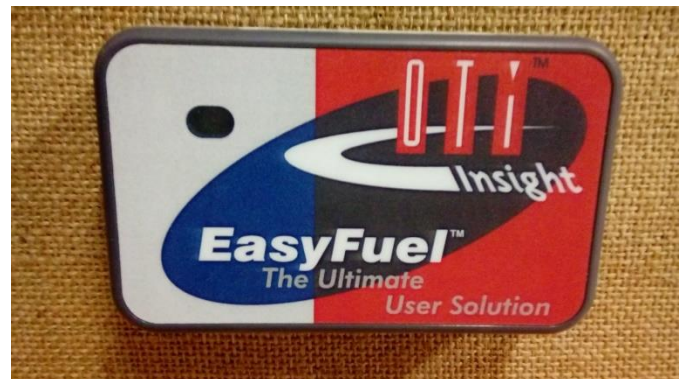
Sistema EasyFuel – Antena de este sistema aislado.

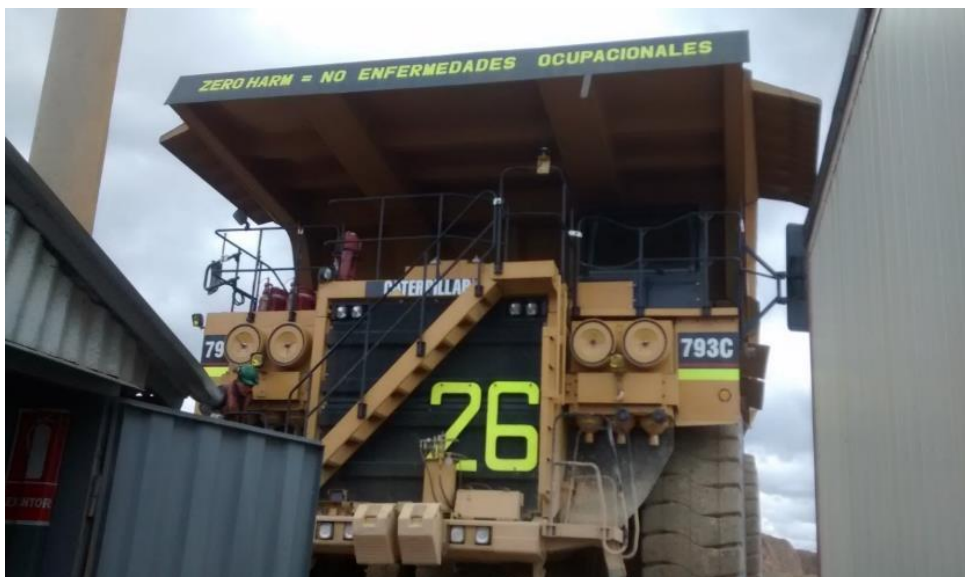
Figura 6

Camión HT126 estacionado en taller Hooper de Minera Yanacocha por atención sistema de control de flotas Leica Geosystems.
