Evaluación del estado funcional del pavimento flexible por el método  
PCI de la avenida Inca Pachacutec – Jicamarca, 2018.

TESIS PARA OBTENER EL TÍTULO PROFESIONAL DE:

In the third chapter the results are developed after having analyzed all the sample units, revealing that the Inca Pachacutec avenue is in a bad condition with a PCI value of 33.

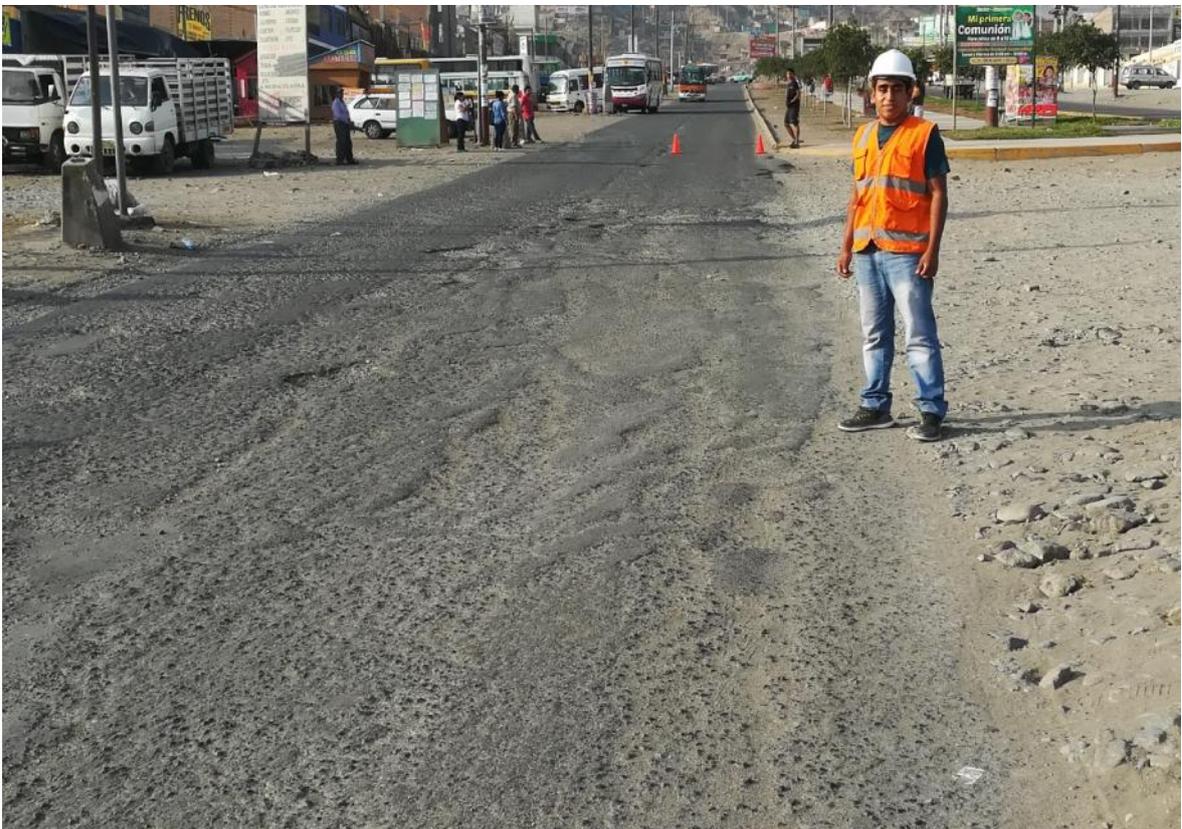
Figura 2. Pavimento Flexible de estudio de la investigación. Fuente: Elaboración propia.

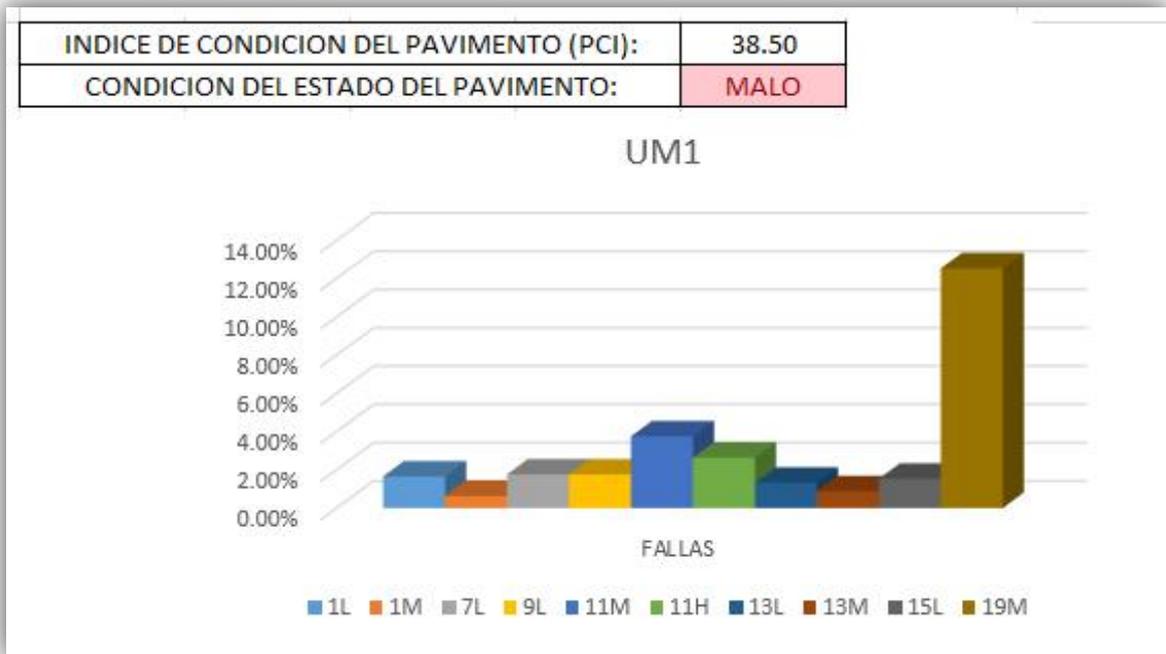
INDICE DE CONDICION DEL PAVIMENTO (PCI):	38.5
CONDICION DEL ESTADO DEL PAVIMENTO:	POBRE

Figura 26: condición de la unidad de muestra 1 "UM1". Fuente: Elaboración propia.

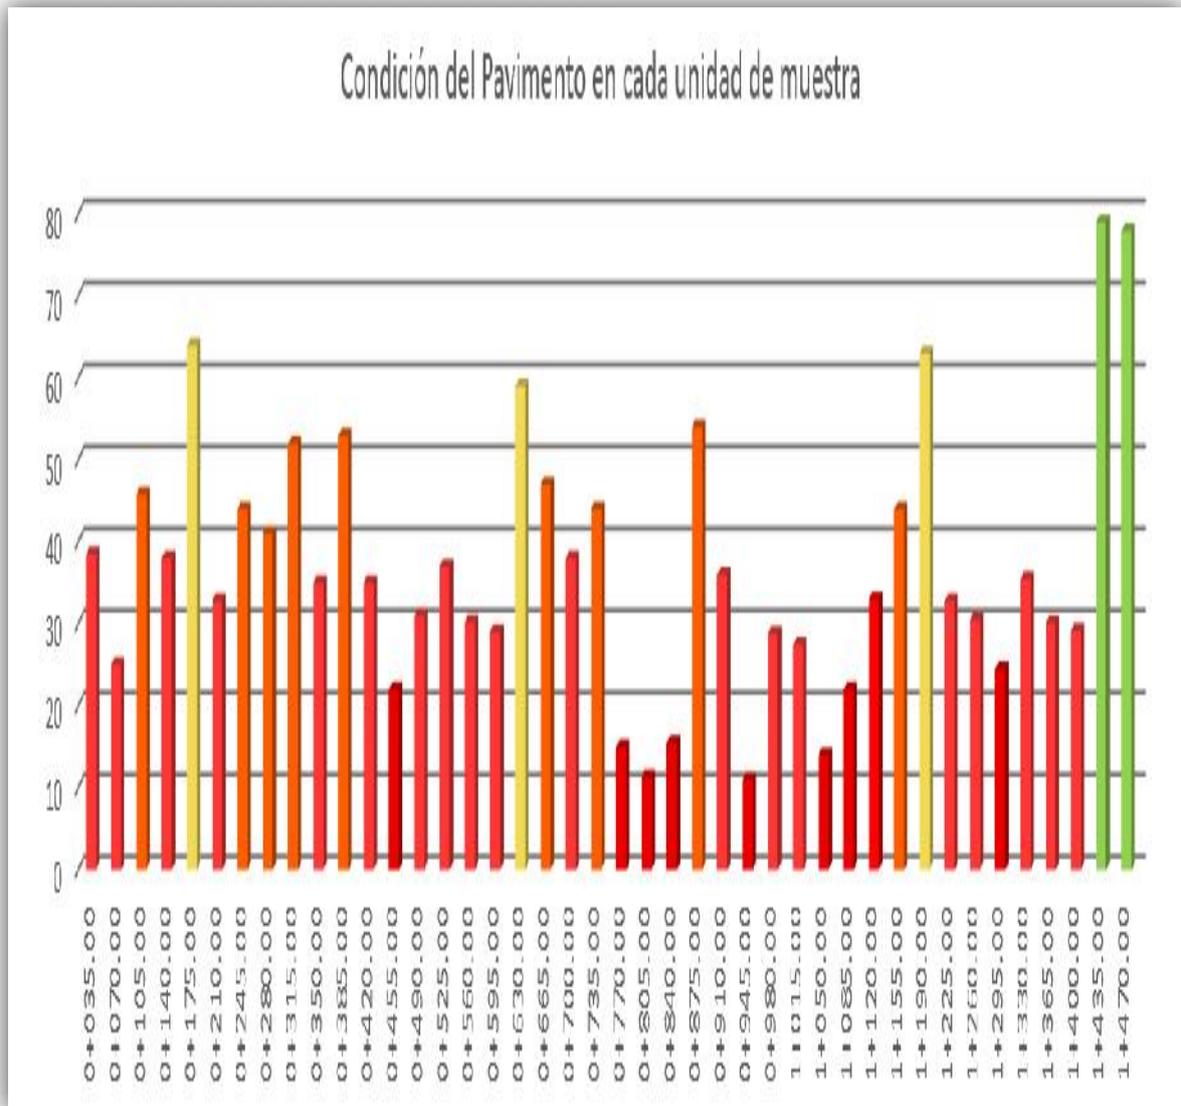
Figura 27: Fallas existentes en la avenida Inca Pachacutec. Fuente: Elaboración propia.

La figura 27 está basada en la tabla 6; En esta figura se puede observar todas las condiciones del pavimento por cada unidad de muestra individualmente representadas por barras de diferentes colores de acuerdo a su severidad. Las barras verdes representan las unidades de muestra en condiciones muy buenas y excelentes, las barras amarillas para condiciones buenas, las barras anaranjadas para condiciones regulares y finalmente las barras rojas para condiciones malas y muy malas.

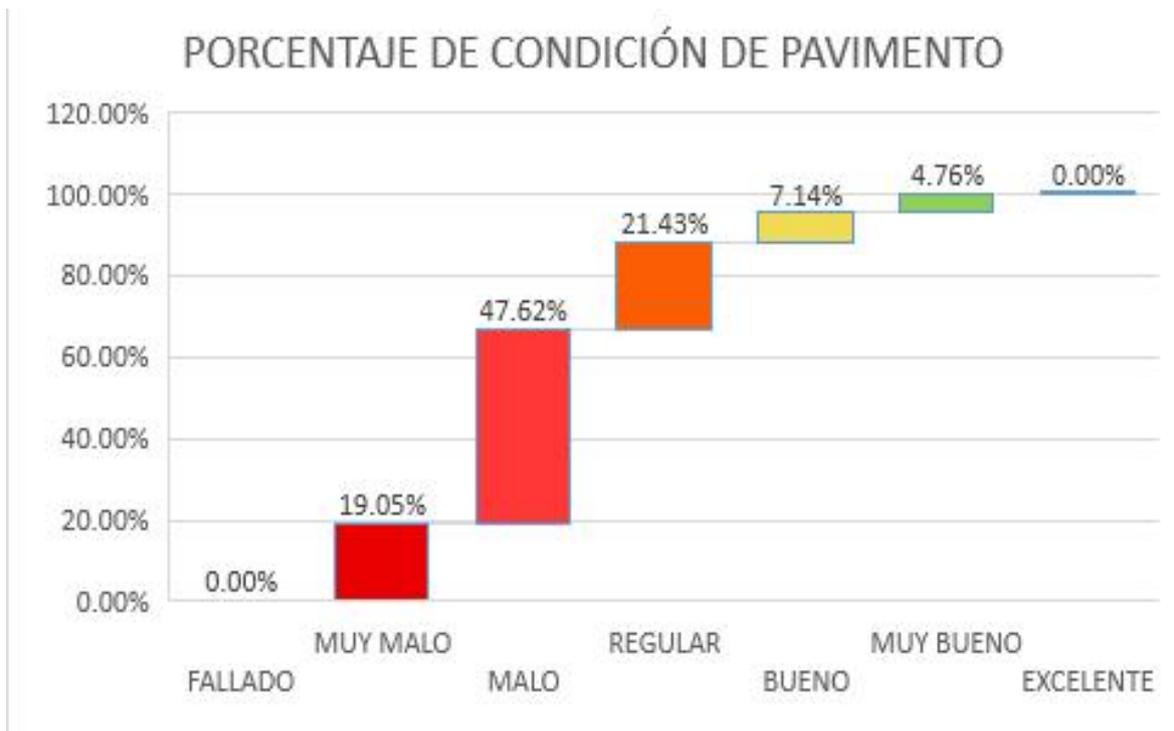
Figura 28: Porcentaje de cada condición del pavimento. Fuente: Elaboración propia.

En la figura 28 se presenta un resumen de cada clasificación del pavimento flexible, observando que no existe unidades de muestras de condiciones “excelente” y “fallado”; también podemos identificar que el 4.76% se encuentra en condiciones muy buenas, el 7.14% se encuentra en condiciones buenas, el 21.43% se encuentra en condiciones regulares, el 47.62% se encuentra en condiciones mala, siendo la que más afecta al estado de esta vía y finalmente el 19.05% se encuentra en condiciones muy mala. Con los resultados obtenidos de la evaluación superficial del pavimento flexible de la avenida Inca Pachacutec se procederá a realizar los estudios necesarios para mantenimiento y rehabilitación.

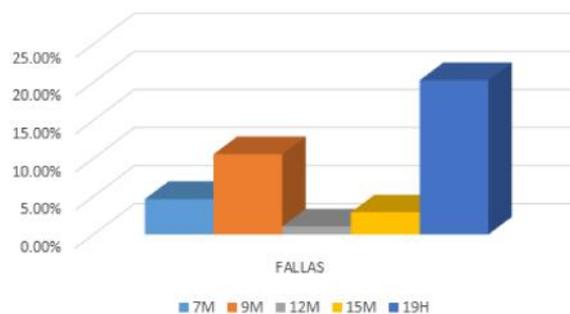
- Índice de Condición de muestreo de UM15

INDICE DE CONDICION DEL PAVIMENTO (PCI):	37.00
CONDICION DEL ESTADO DEL PAVIMENTO:	POBRE

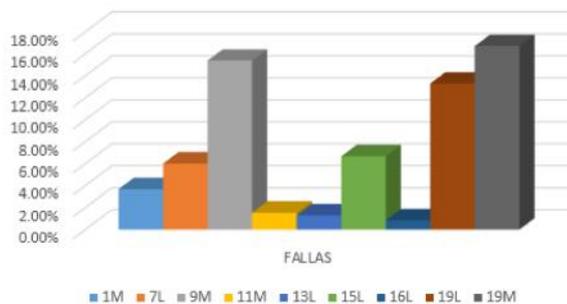
- Índice de Condición de muestreo de UM32

INDICE DE CONDICION DEL PAVIMENTO (PCI):	33.00
CONDICION DEL ESTADO DEL PAVIMENTO:	POBRE
