**UNIVERSIDAD CÉSAR VALLEJO**

“El nivel de vulnerabilidad sísmica en las viviendas de construcción informal del asentamiento humano Santa Rosa de Lima - Cerro la Regla, Callao 2018”

**TESIS PARA OBTENER EL TÍTULO PROFESIONAL DE  
INGENIERA CIVIL**

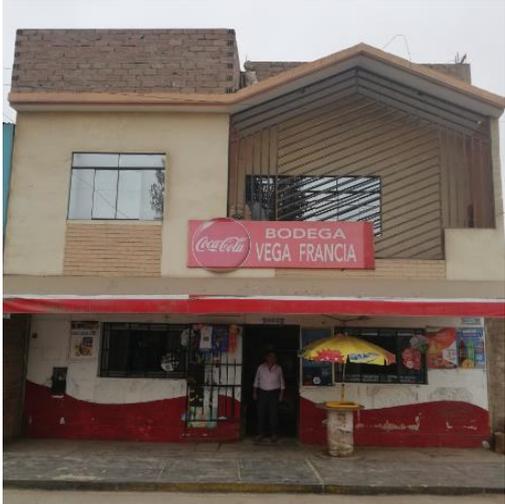
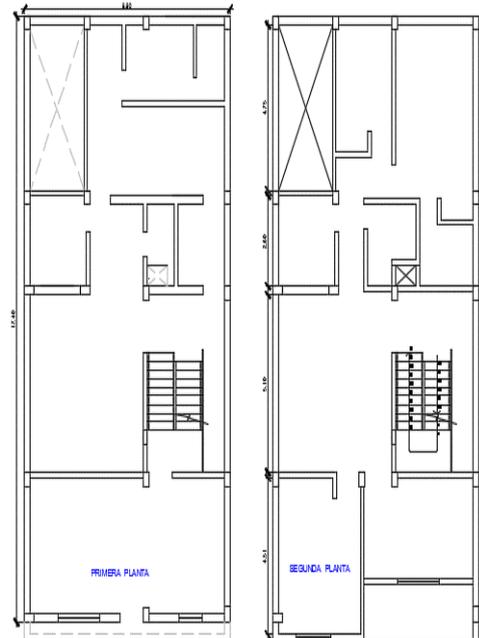
FICHA DE REPORTE							
Nombre:	JUAN DANIEL VEGA COSME						
Ubicación:	AA.HH. Santa Rosa de Lima - Cerro la regla Mz. A lote 8						
N° de Pisos:	2						
Año de Construcción:	1995						
Área total:	154.86 m <sup>2</sup>

b/L = 0.2034	≤0.1	≤0.2	≤0.3	0.3<		
7	Configuración en elevación	0	5	25	45	1.00	45
	± ΔM/M = 2.9%	<10%	<20%	20%<	0<+		
8	Separación máxima entre los muros	0	5	25	45	0.25	6.25
	L/S = 20.4	<15	<18	<25	25≤		
9	Elementos no estructurales	0	5	25	45	0.25	1.25
10	Estado de conservación	0	5	25	45	1.00	25
<b>VALOR DE INDICE DE VULNERABILIDAD</b>							<b>106.25</b>

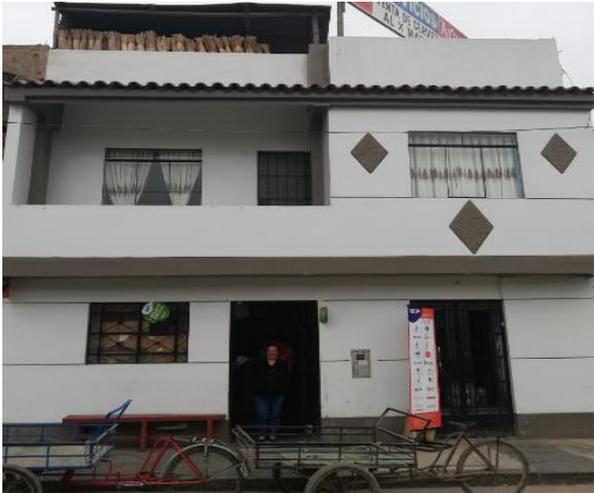
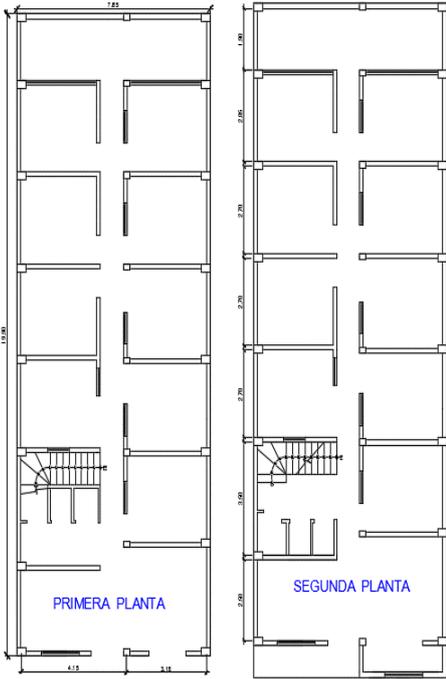
FICHA DE REPORTE							
Nombre:	MARTHA LINDLY VEGA FRANCIA DE ARAUJO						
Ubicación:	AA.HH. Santa Rosa de Lima - Cerro la regla Mz. A lote 2						
N° de Pisos:	2						
Año de Construcción:	2005						
Área total:	152.235 m <sup>2</sup>

10	Estado de conservación	0	5	25	45	1.00	5
VALOR DE INDICE DE VULNERABILIDAD							98.75

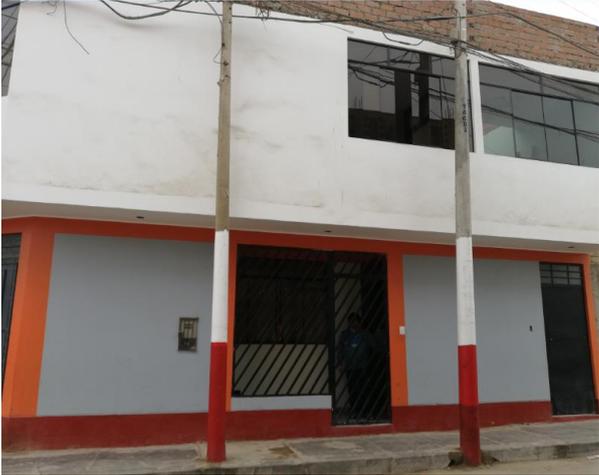
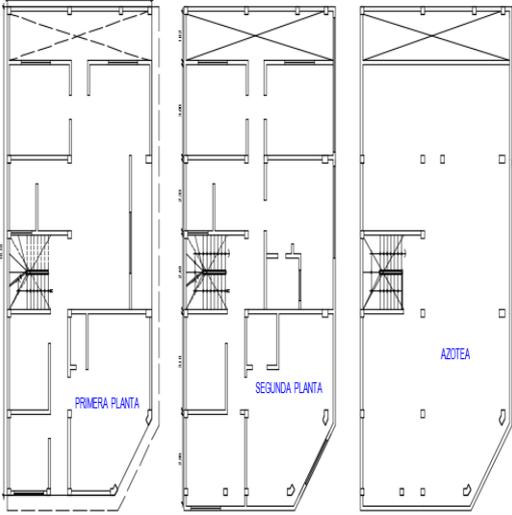
FICHA DE REPORTE							
Nombre:	ALFONSO CESAR QUISPE BARRERA						
Ubicación:	AA.HH. Santa Rosa de Lima - Cerro la regla Mz. D lote 1						
N° de Pisos:	2						
Año de Construcción:	2015						
Área total:	158.56 m <sup>2</sup>

10	Estado de conservación	0	5	25	45	1.00	0
<b>VALOR DE INDICE DE VULNERABILIDAD</b>							<b>93.75</b>

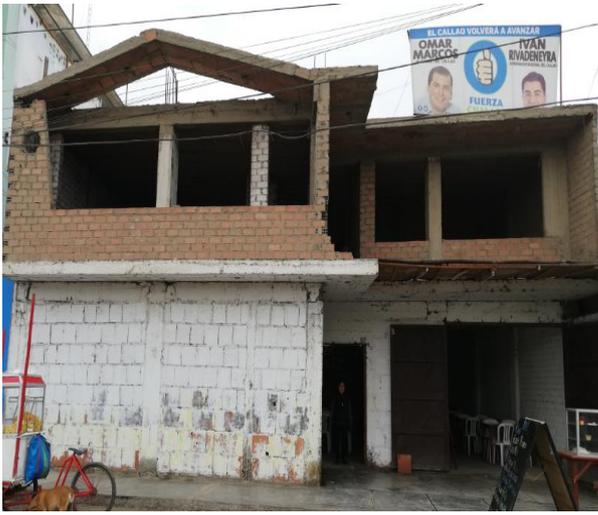
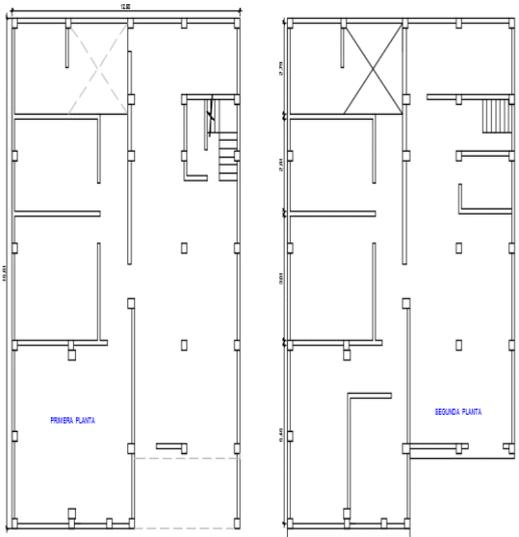
FICHA DE REPORTE								
Nombre:	JENNY SANCHEZ GODIÑO							
Ubicación:	AA.HH. Santa Rosa de Lima - Cerro la regla Mz. D lote 2							
N° de Pisos:	2							
Año de Construcción:	2005							
Área total:	201.369 m <sup>2</sup>

9	Elementos no estructurales	0	5	25	45	0.25	11.25	
10	Estado de conservación	0	5	25	45	1.00	25	
<b>VALOR DE INDICE DE VULNERABILIDAD</b>							<b>163.75</b>

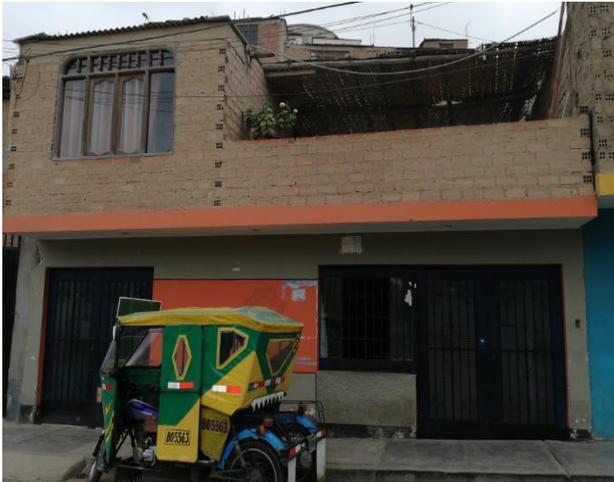
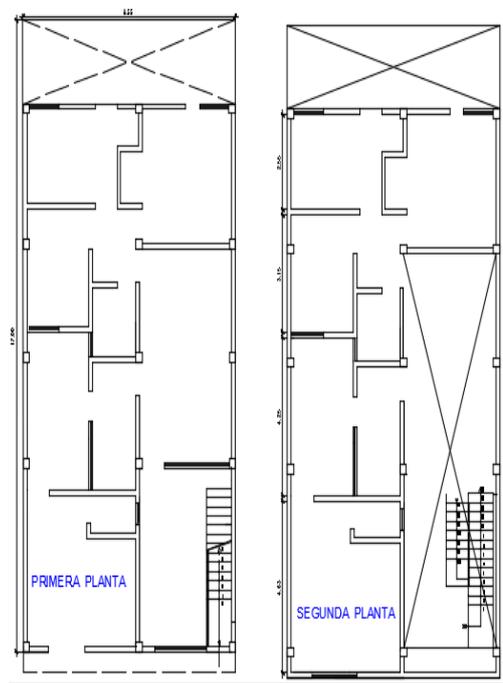
FICHA DE REPORTE							
Nombre:	MAXIMO QUISIRUCO PARIONA						
Ubicación:	AA.HH. Santa Rosa de Lima - Cerro la regla Mz. E lote 3						
N° de Pisos:	2						
Año de Construcción:	2000						
Área total:	145.43 m <sup>2</sup>

b/L = 0.2218	≤0.1	≤0.2	≤0.3	0.3<		
7	Configuración en elevación	0	5	25	45	1.00	25
	± ΔM/M = -30.97%	<10%	<20%	20%<	0<+		
8	Separación máxima entre los muros	0	5	25	45	0.25	6.25
	L/S = 21	<15	<18	<25	25≤		
9	Elementos no estructurales	0	5	25	45	0.25	6.25
10	Estado de conservación	0	5	25	45	1.00	25
<b>VALOR DE INDICE DE VULNERABILIDAD</b>							<b>182.5</b>

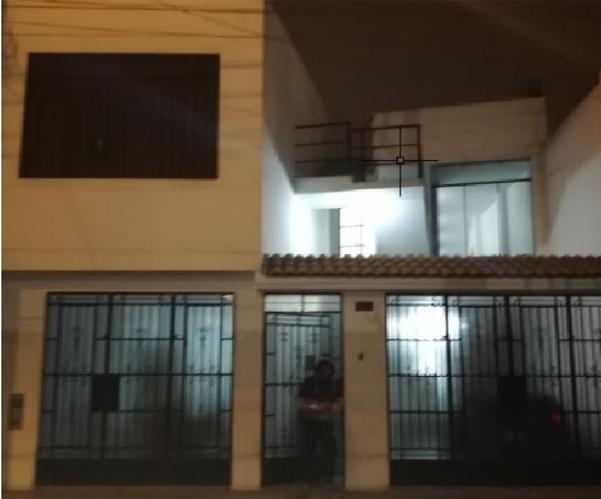
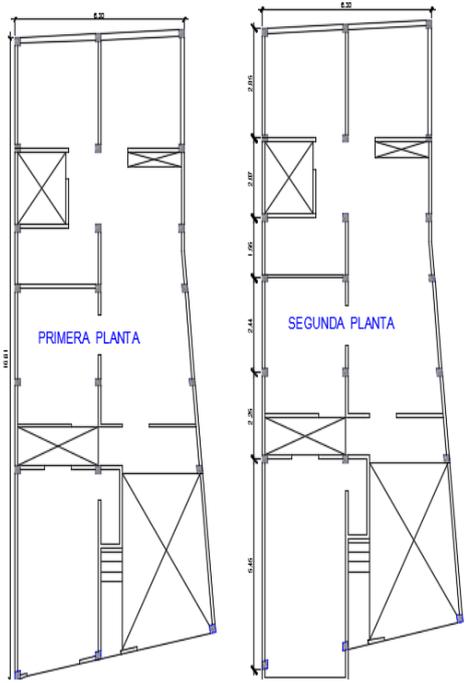
FICHA DE REPORTE							
Nombre:	DANIEL AYALA EUGENIO						
Ubicación:	AA.HH. Santa Rosa de Lima - Cerro la regla Mz. B lote 5						
N° de Pisos:	2						
Año de Construcción:	2016						
Área total:	107.78 m <sup>2</sup>

10	Estado de conservación	0	5	25	45	1.00	0
<b>VALOR DE INDICE DE VULNERABILIDAD</b>							<b>118.75</b>

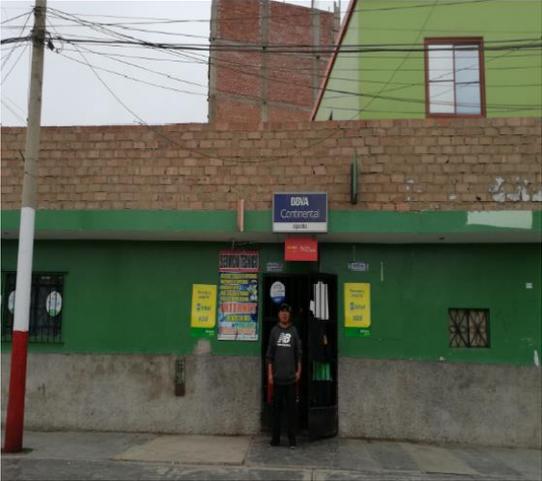
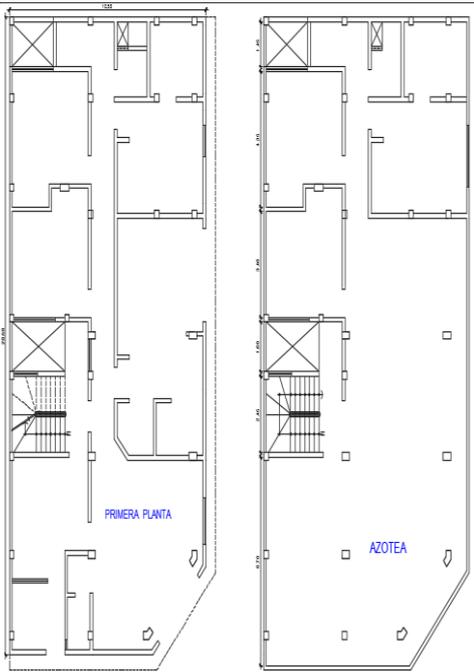
FICHA DE REPORTE							
Nombre:	PEDRO HUAMAN QUISPE						
Ubicación:	AA.HH. Santa Rosa de Lima - Cerro la regla Mz. C lote 4						
N° de Pisos:	2						
Año de Construcción:	1997						
Área total:	211.22m <sup>2</sup>

b/L = 0.2687	≤0.1	≤0.2	≤0.3	0.3<		
7	Configuración en elevación	0	5	25	45	1.00	45
	± ΔM/M = 7.04%	<10%	<20%	20%<	0<+		
8	Separación máxima entre los muros	0	5	25	45	0.25	6.25
	L/S = 24	<15	<18	<25	25≤		
9	Elementos no estructurales	0	5	25	45	0.25	11.25
10	Estado de conservación	0	5	25	45	1.00	25
<b>VALOR DE INDICE DE VULNERABILIDAD</b>							<b>202.5</b>

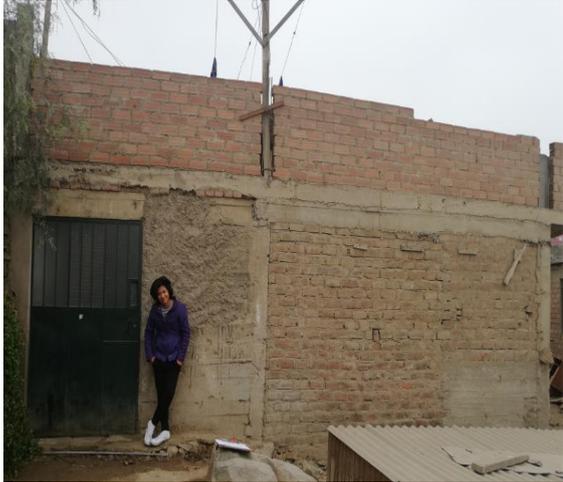
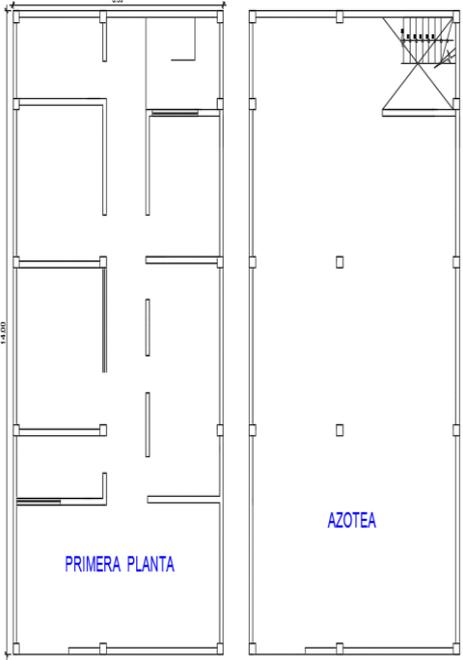
FICHA DE REPORTE							
Nombre:	VANESSA PAUCAR CANDELARIO						
Ubicación:	AA.HH. Santa Rosa de Lima - Cerro la regla Mz. B1 lote 1						
N° de Pisos:	1						
Año de Construcción:	2000						
Área total:	119.00 m <sup>2</sup>

b/L = 0.3379	≤0.1	≤0.2	≤0.3	0.3<		
7	Configuración en elevación	0	5	25	45	1.00	45
	± ΔM/M = 5.88%	<10%	<20%	20%<	0<+		
8	Separación máxima entre los muros	0	5	25	45	0.25	6.25
	L/S = 22.67	<15	<18	<25	25≤		
9	Elementos no estructurales	0	5	25	45	0.25	1.25
10	Estado de conservación	0	5	25	45	1.00	45
<b>VALOR DE INDICE DE VULNERABILIDAD</b>							<b>172.5</b>

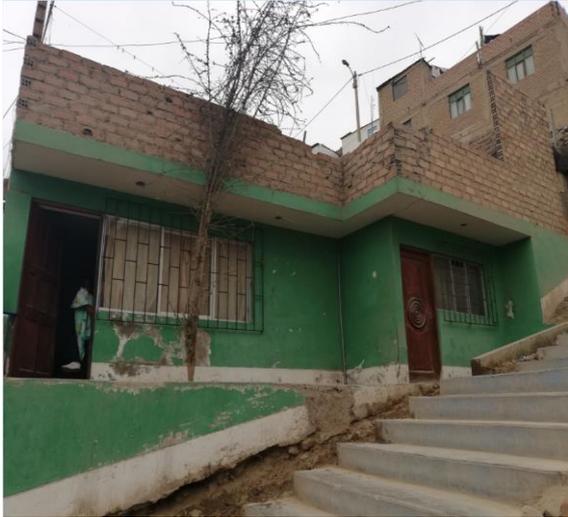
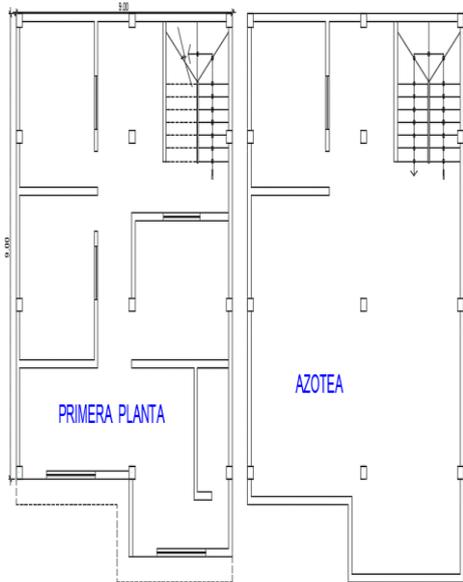
FICHA DE REPORTE								
Nombre:	BELISARIO MUÑOA RICARDI							
Ubicación:	AA.HH. Santa Rosa de Lima - Cerro la regla Mz. E lote 1							
N° de Pisos:	2							
Año de Construcción:	2001							
Área total:	87.45 m <sup>2</sup>

9	Elementos no estructurales	0	5	25	45	0.25	6.25	
10	Estado de conservación	0	5	25	45	1.00	45	
VALOR DE INDICE DE VULNERABILIDAD							247.5

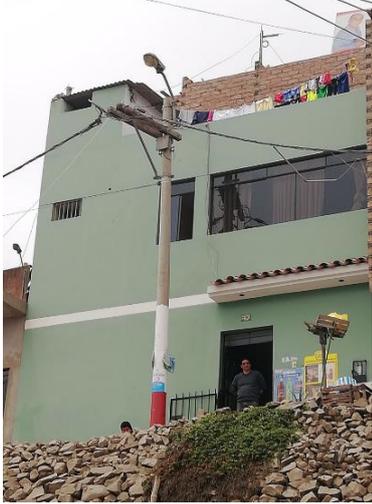
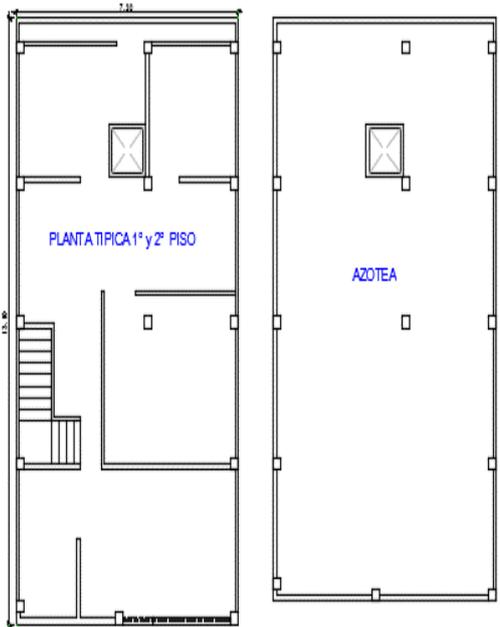
FICHA DE REPORTE							
Nombre:	GUILLERMO PALOMINO TOLEDANO						
Ubicación:	AA.HH. Santa Rosa de Lima - Cerro la regla Mz. A1 lote 9						
N° de Pisos:	2						
Año de Construcción:	2005						
Área total:	94.32 m2

7	Configuración en elevación	0	5	25	45	1.00	0
	± ΔM/M = -3.818%	<10%	<20%	20%<	0<+		
8	Separación máxima entre los muros	0	5	25	45	0.25	6.25
	L/S = 19.00	<15	<18	<25	25≤		
9	Elementos no estructurales	0	5	25	45	0.25	1.25
10	Estado de conservación	0	5	25	45	1.00	5
VALOR DE INDICE DE VULNERABILIDAD							147.5

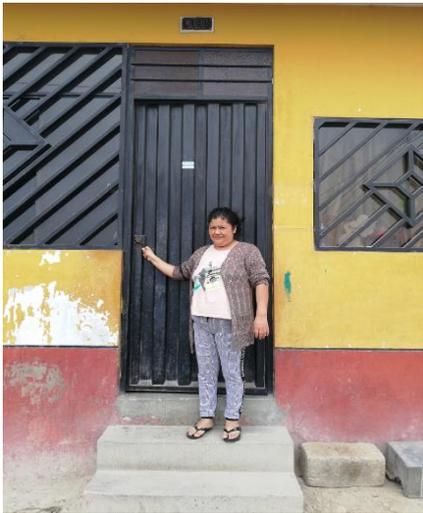
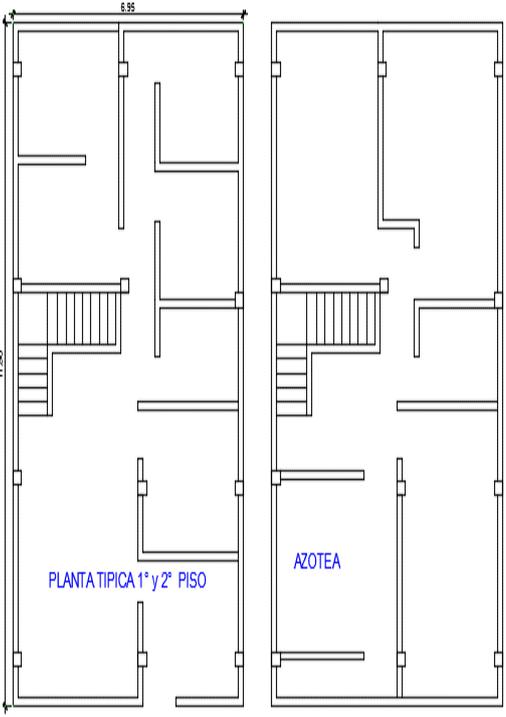
FICHA DE REPORTE							
Nombre:	MIRIAM JULIANA ASENCIOS MALLQUI						
Ubicación:	AA.HH. Santa Rosa de Lima - Cerro la regla Mz. C1 lote 5						
N° de Pisos:	3						
Año de Construcción:	2009						
Área total:	83.1445 m <sup>2</sup>

10	Estado de conservación	0	5	25	45	1.00	5
VALOR DE INDICE DE VULNERABILIDAD							181.25

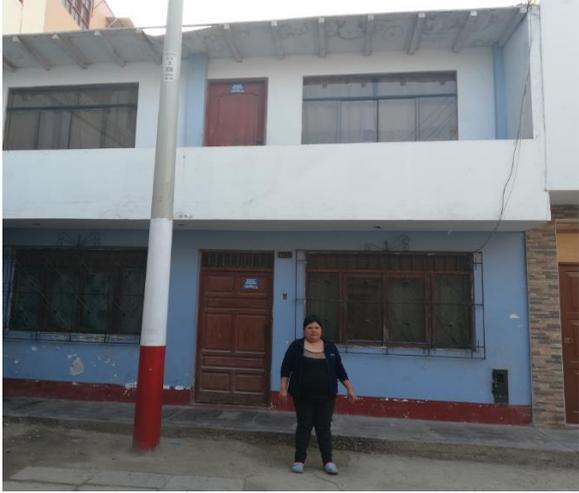
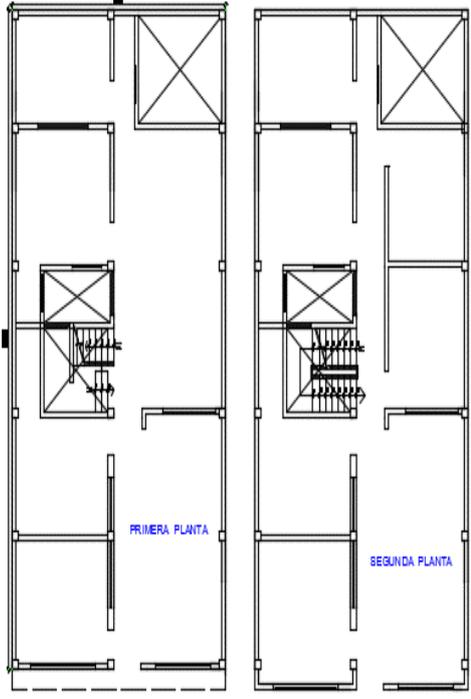
FICHA DE REPORTE							
Nombre:	RITA BEDON PINEDA						
Ubicación:	AA.HH. Santa Rosa de Lima - Cerro la regla Mz. D lote 7						
N° de Pisos:	2						
Año de Construcción:	2004						
Área total:	150.455 m <sup>2</sup>

b/L = 0.2624	≤0.1	≤0.2	≤0.3	0.3<		
7	Configuración en elevación	0	5	25	45	1.00	45
	± ΔM/M = 3.28 %	<10%	<20%	20%<	0<+		
8	Separación máxima entre los muros	0	5	25	45	0.25	6.25
	L/S = 23.20	<15	<18	<25	25≤		
9	Elementos no estructurales	0	5	25	45	0.25	1.25
10	Estado de conservación	0	5	25	45	1.00	5
<b>VALOR DE INDICE DE VULNERABILIDAD</b>							<b>93.75</b>

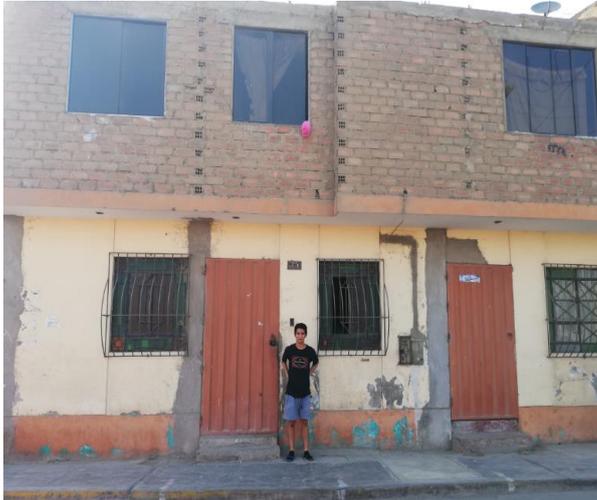
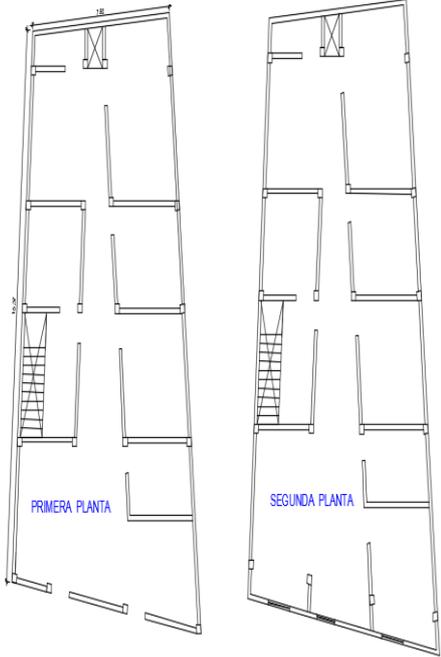
FICHA DE REPORTE							
Nombre:	JOSE LUIS SHIMABUKURO MENDOZA						
Ubicación:	AA.HH. Santa Rosa de Lima - Cerro la regla Mz. E lote 8						
N° de Pisos:	2						
Año de Construcción:	2007						
Área total:	147.69 m <sup>2</sup>

10	Estado de conservación	0	5	25	45	1.00	25
VALOR DE INDICE DE VULNERABILIDAD							137.5

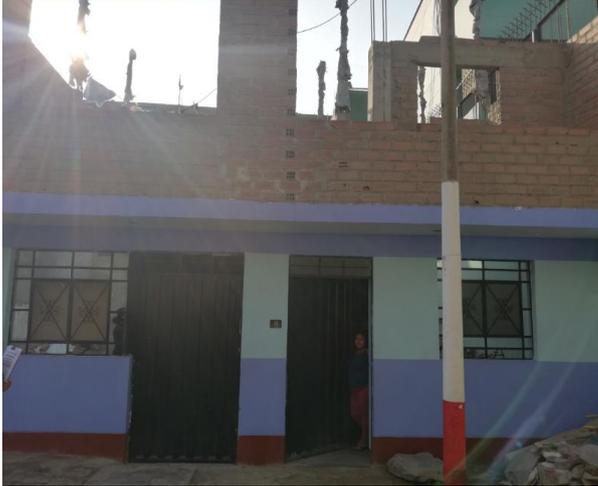
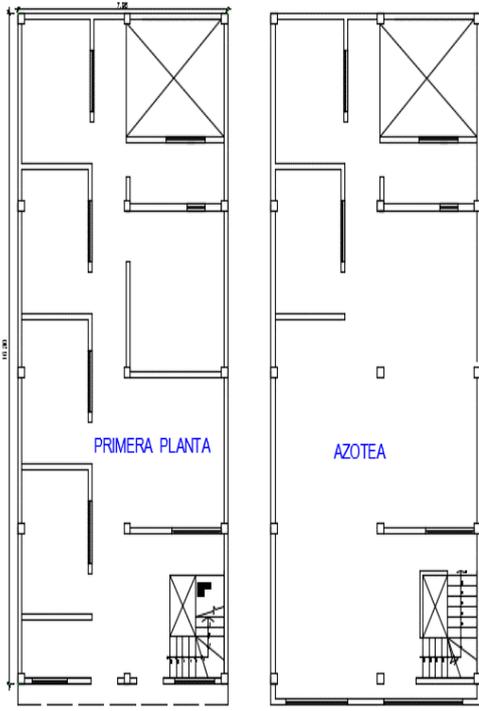
FICHA DE REPORTE							
Nombre:	MARGARITA NOVA HUANCA						
Ubicación:	AA.HH. Santa Rosa de Lima - Cerro la regla Mz. D lote 8						
N° de Pisos:	1						
Año de Construcción:	2015						
Área total:	129.707 m2

<b>VALOR DE INDICE DE VULNERABILIDAD</b>							<b>112.5</b>

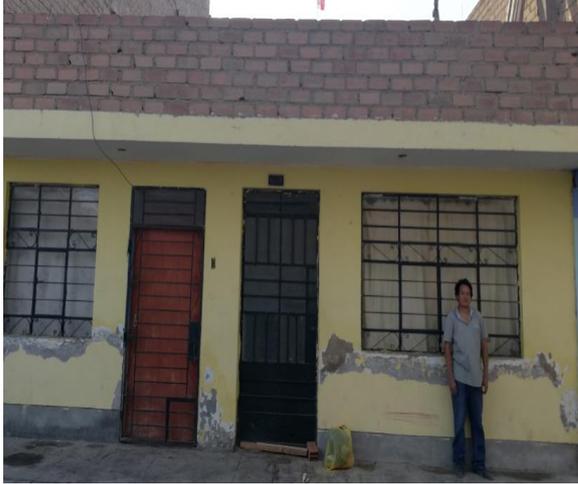
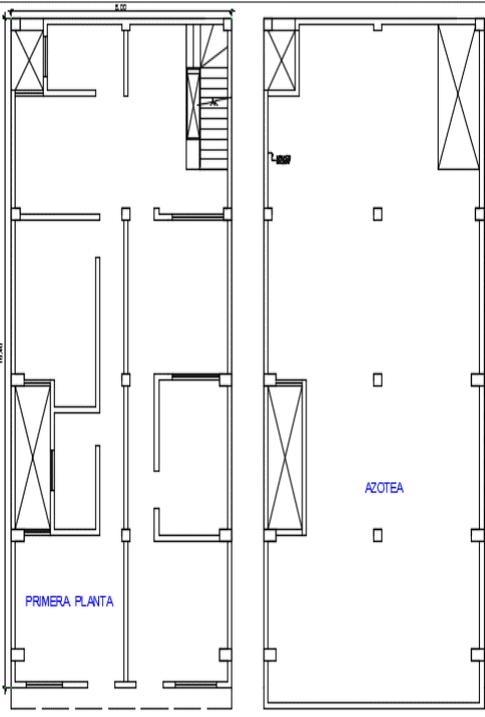
FICHA DE REPORTE								
Nombre:	EMILIO PARI ESPINOZA							
Ubicación:	AA.HH. Santa Rosa de Lima - Cerro la regla Mz. D lote 9							
N° de Pisos:	1							
Año de Construcción:	1996							
Área total:	131.20 m2

10	Estado de conservación	0	5	25	45	1.00	25	
VALOR DE INDICE DE VULNERABILIDAD							202.5

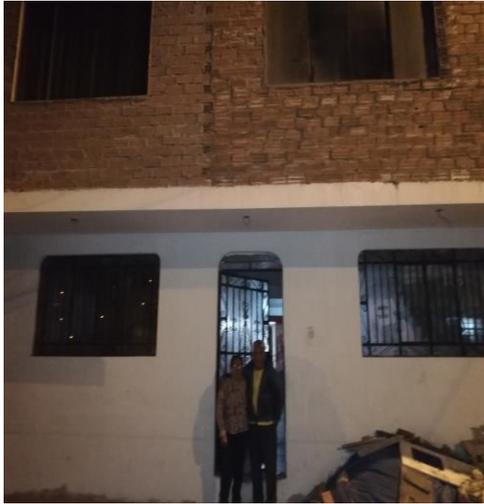
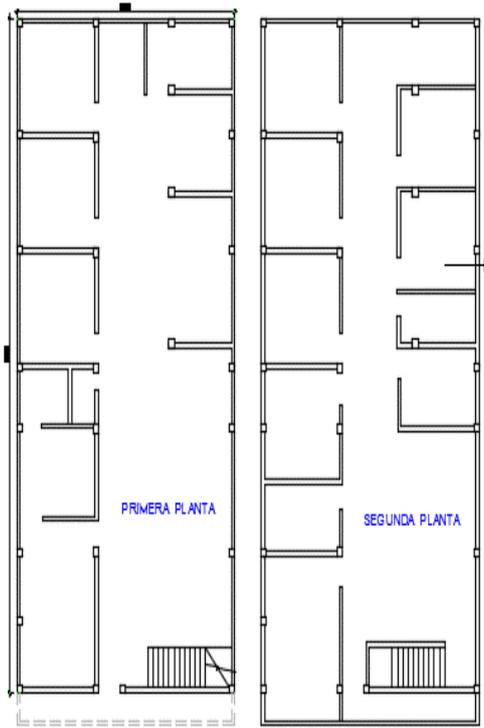
FICHA DE REPORTE							
Nombre:	JUAN SIXTO CUYA YAYA						
Ubicación:	AA.HH. Santa Rosa de Lima - Cerro la regla Mz. B lote 12						
N° de Pisos:	2						
Año de Construcción:	2005						
Área total:	224.216 m2

VALOR DE INDICE DE VULNERABILIDAD							102.5

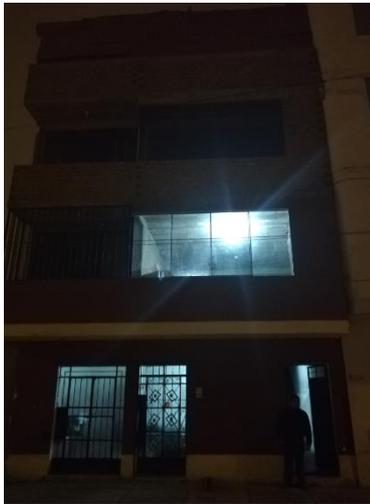
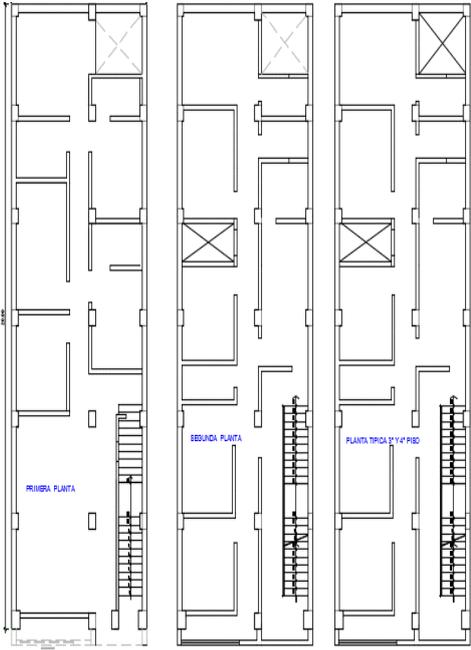
FICHA DE REPORTE							
Nombre:	JOSE LUIS PORRAS CHANCAVILCA						
Ubicación:	AA.HH. Santa Rosa de Lima - Cerro la regla Mz. B lote 22						
N° de Pisos:	4						
Año de Construcción:	1999						
Área total:	139.8 m <sup>2</sup>

10	Estado de conservación	0	5	25	45	1.00	5
<b>VALOR DE INDICE DE VULNERABILIDAD</b>							<b>112.5</b>

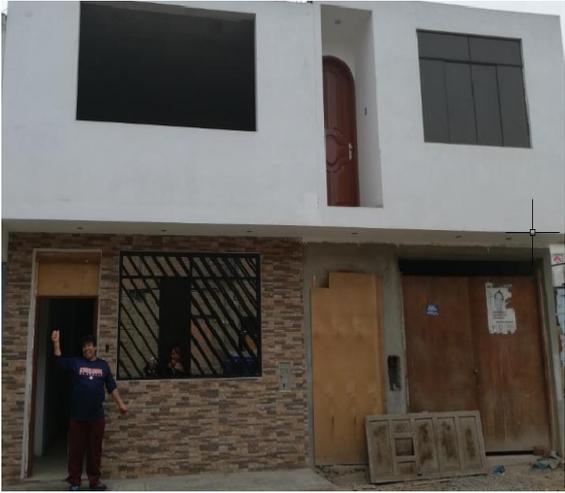
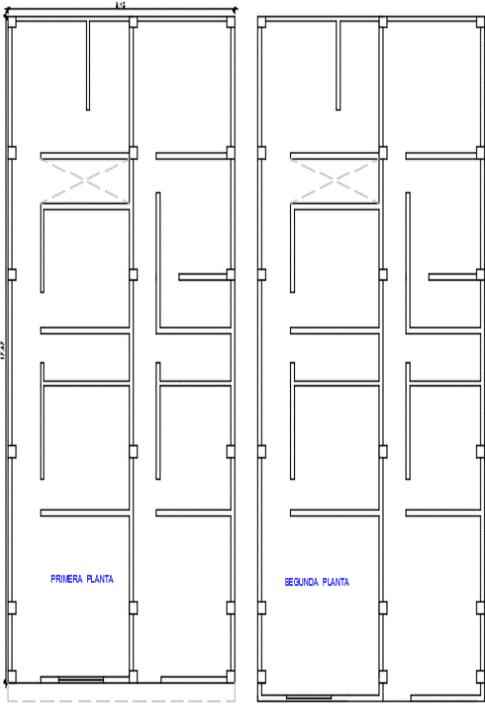
FICHA DE REPORTE							
Nombre:	SONY LOZADA ROJAS						
Ubicación:	AA.HH. Santa Rosa de Lima - Cerro la regla Mz. D lote 6						
N° de Pisos:	2						
Año de Construcción:	2014						
Área total:	160.125 m2

<b>VALOR DE INDICE DE VULNERABILIDAD</b>							<b>147.5</b>

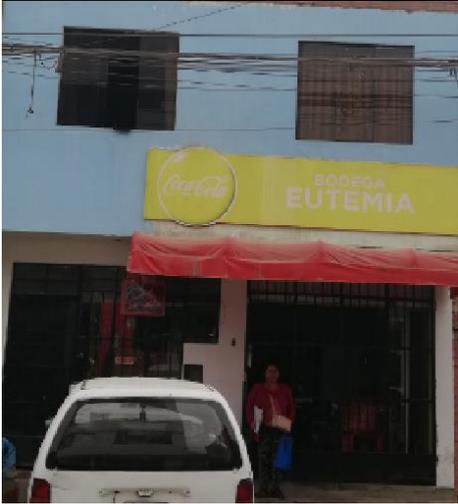
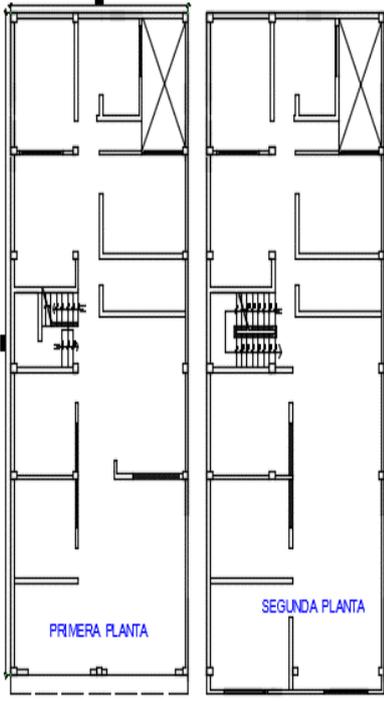
FICHA DE REPORTE								
Nombre:	ANDREA POMA GUTIERREZ							
Ubicación:	AA.HH. Santa Rosa de Lima - Cerro la regla Mz. F lote 6							
N° de Pisos:	2							
Año de Construcción:	2003							
Área total:	160 m <sup>2</sup>

a/L = 0.1990	≥0.8	≥0.6	≥0.4	0.4>			
	b/L = 0.2015	≤0.1	≤0.2	≤0.3	0.3<			
7	Configuración en elevación	0	5	25	45	1.00	45	
	± ΔM/M = 2.875 %	<10%	<20%	20%<	0<+			
8	Separación máxima entre los muros	0	5	25	45	0.25	11.25	
	L/S = 26.6	<15	<18	<25	25≤			
9	Elementos no estructurales	0	5	25	45	0.25	6.25	
10	Estado de conservación	0	5	25	45	1.00	25	
<b>VALOR DE INDICE DE VULNERABILIDAD</b>							<b>197.5</b>

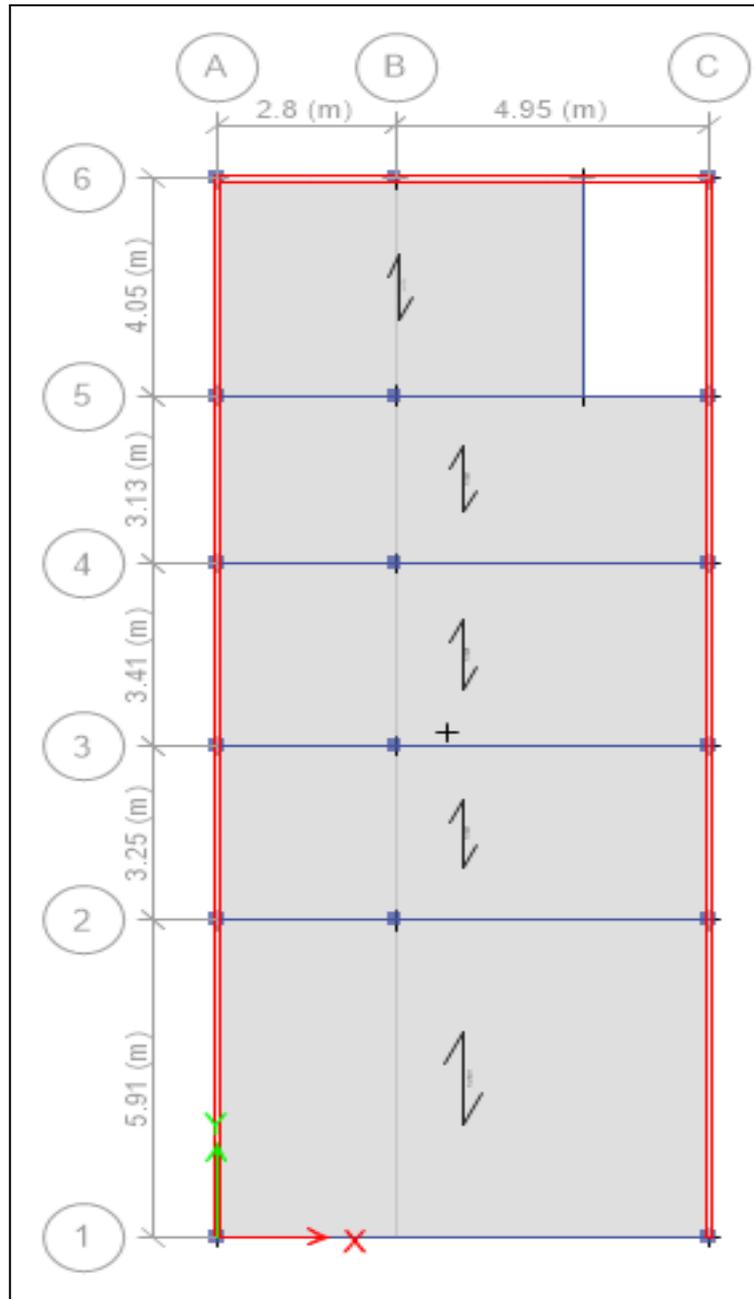
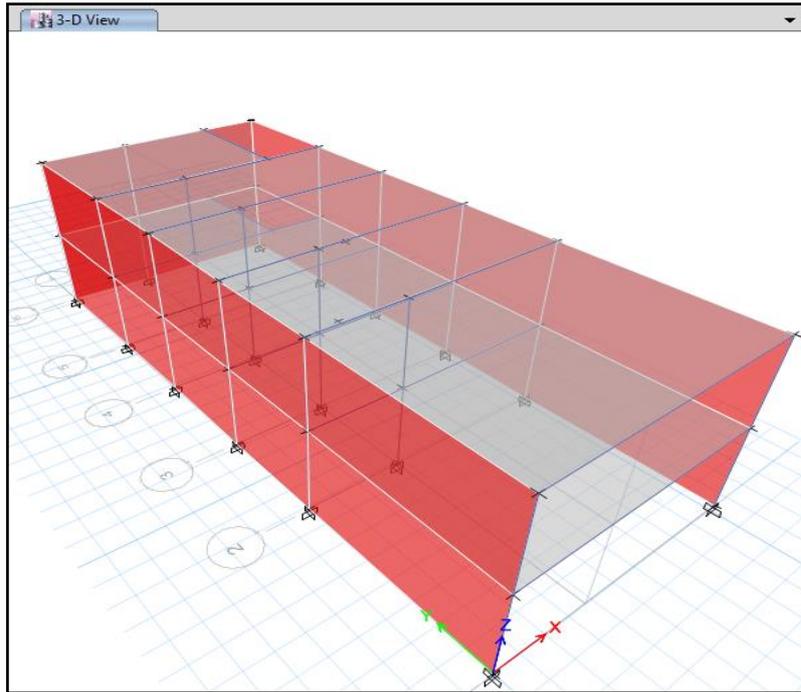
Figura de la vivienda N° 23 en 2D

Para el análisis sísmico se tiene como muestra la vivienda inspeccionada N° 23, donde se obtuvo que presenta un nivel de vulnerabilidad ALTO, según la metodología empleada en el presente desarrollo proyecto de investigación, pues cuyo índice de vulnerabilidad alta, fue de 197.5; Por lo tanto, se procede a analizar de manera dinámica esta muestra mediante el software Etabs con el fin de reafirmar el diagnostico.
