UNIVERSIDAD CÉSAR VALLEJO

**Determinación de las patologías del pavimento flexible utilizando el método del PCI
y propuesta de rehabilitación del tramo Moquegua - Samegua, 2022.**

**TESIS PARA OBTENER EL TÍTULO PROFESIONAL DE:
INGENIERO CIVIL**

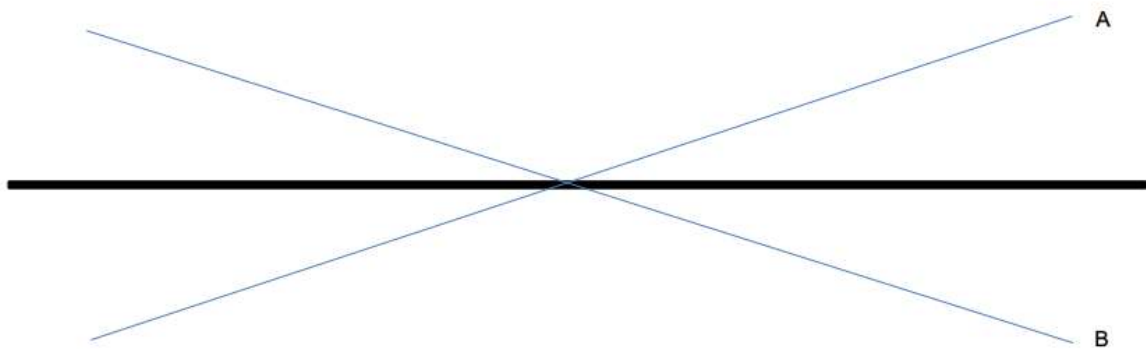
Figura N°07 Espesor de carpeta asfáltica muestra N° 01

DESCRIPCIÓN DEL ENSAYO	A	B	PROMEDIO	CUMPLIMIENTO
PROGRESIVA 0+070.00 (Av. Andrés Avelino Cáceres N° 300)	4.80 mm	5.00 mm	4.90 mm	OK

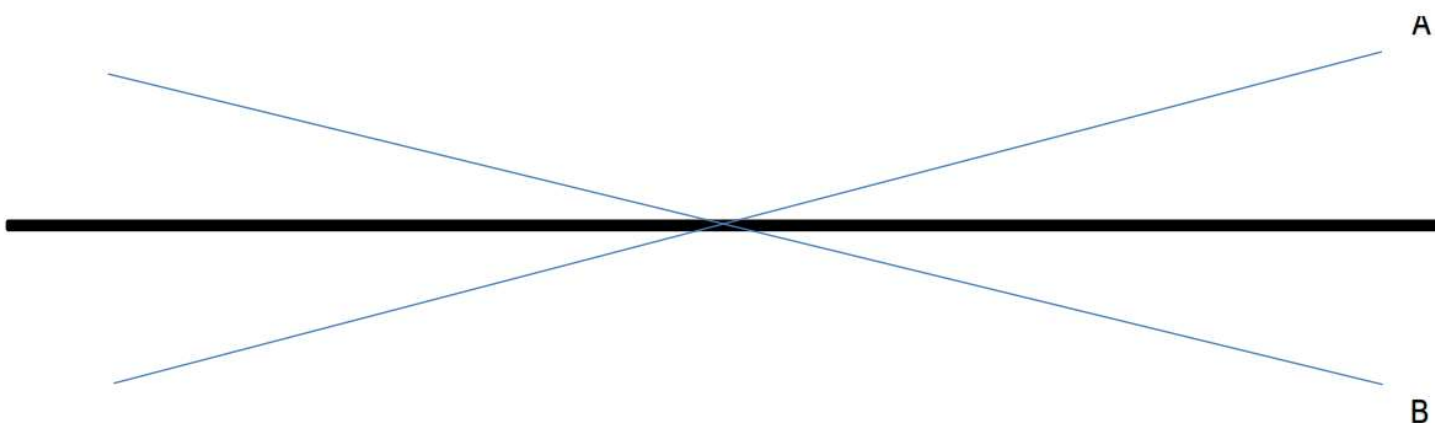
Figura N°08 Espesor de capeta asfáltica muestra N° 02

DESCRIPCIÓN DEL ENSAYO	A	B	PROMEDIO	CUMPLIMIENTO
PROGRESIVA 0+215.00 (Av. Andrés Avelino Cáceres Mz. C Lt. 7)	5.00 mm	4.90 mm	4.95 mm	OK

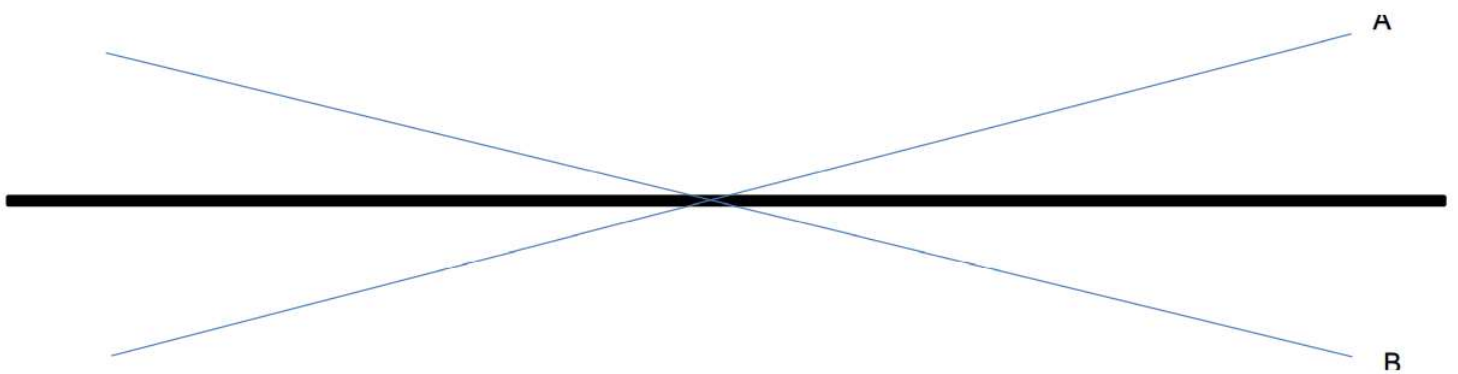
Figura N°09 Espesor de capeta asfáltica muestra N° 03

DESCRIPCIÓN DEL ENSAYO	A	B	PROMEDIO	CUMPLIMIENTO
PROGRESIVA 0+340.00 (Av. Andrés Avelino Cáceres N° 300)	5.00 mm	4.80 mm	4.90 mm	OK

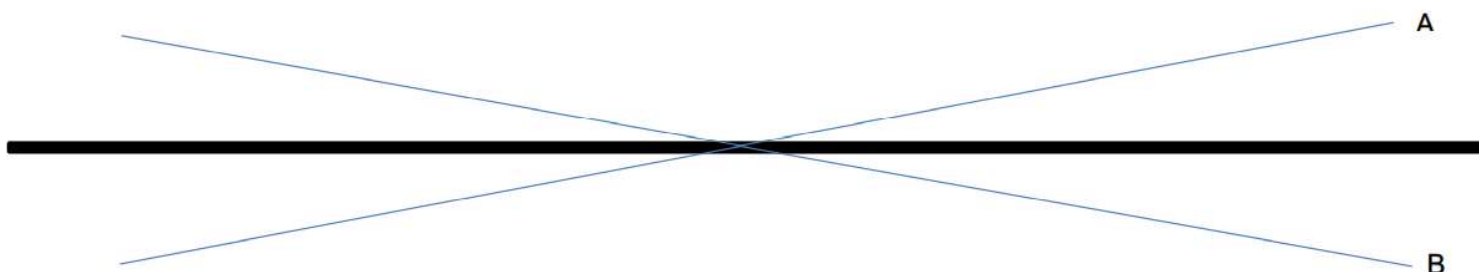
Figura N°10 Espesor de capeta asfáltica muestra N° 04

DESCRIPCIÓN DEL ENSAYO	A	B	PROMEDIO	CUMPLIMIENTO
PROGRESIVA 0+490.00 (Av. Andrés Avelino Cáceres N° 300)	4.14 mm	5.00 mm	4.57 mm	OK

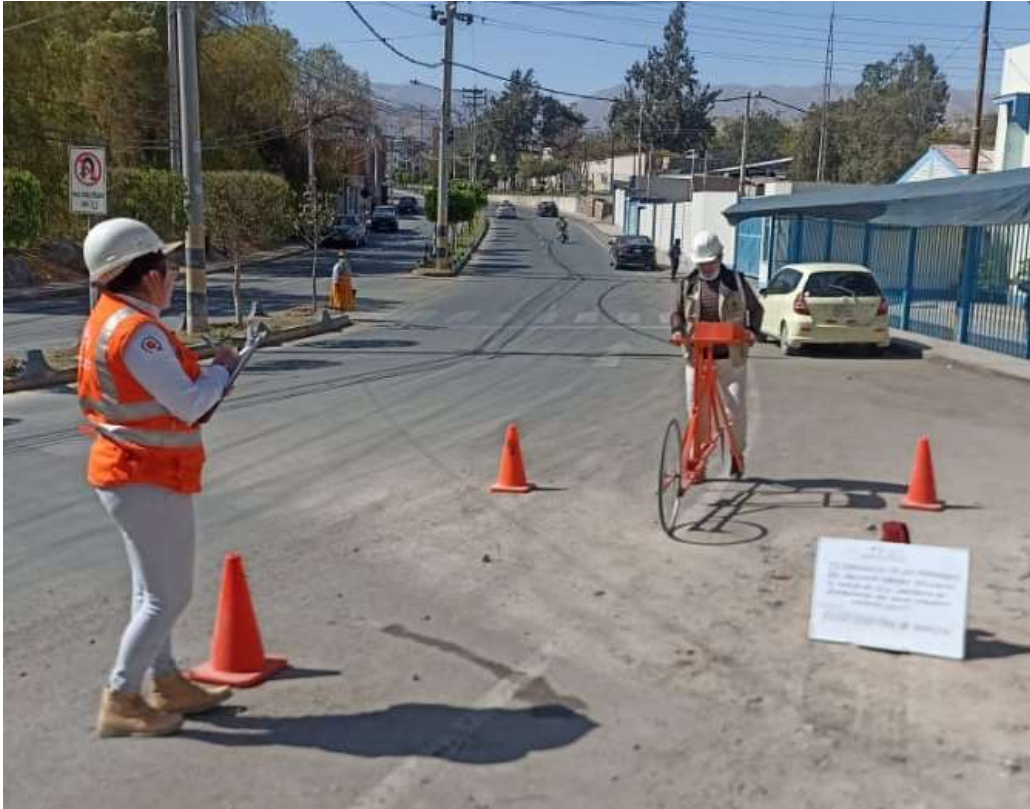
Figura N°14. Ensayo de rugosidad mediante el Método de Merlín.

*IRI actual es 3.05 m/km

*La Carpeta asfáltica NO CUMPLE

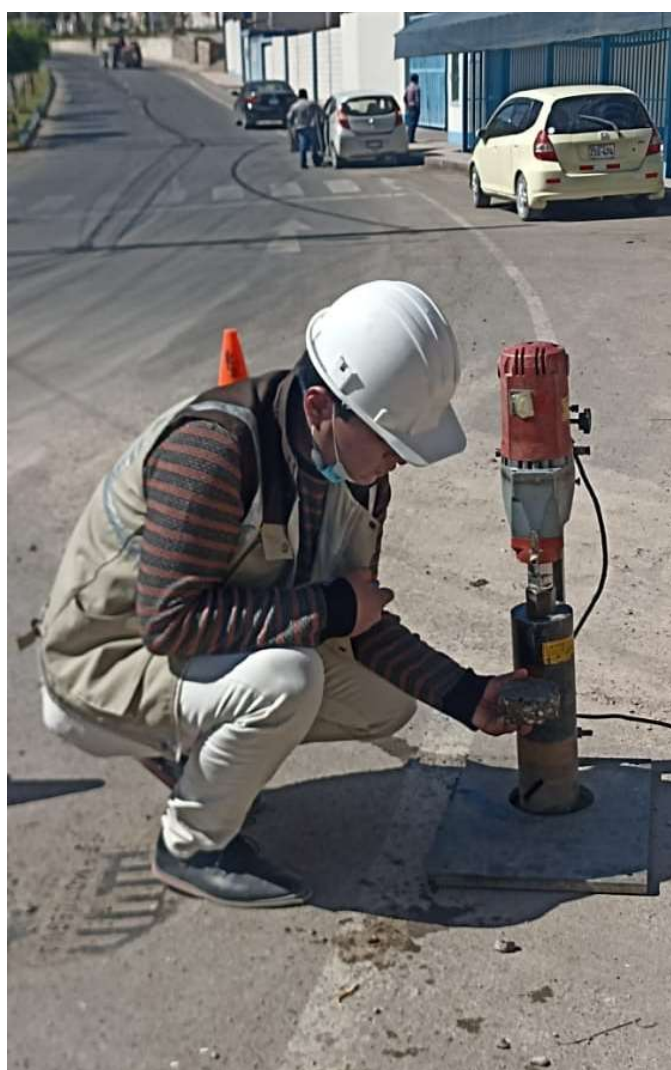
Figura N°15. Obtención de muestra

DESCRIPCIÓN DEL ENSAYO	ESPESOR DE CARPETA (CM)	ESPESOR MÍNIMO (CM)	CUMPLIMIENTO
MUESTRA IN SITU (CARPETA ASFÁLTICA)	5.15	5.08	OK
