**UNIVERSIDAD CÉSAR VALLEJO**

**“DIAGNÓSTICO DE VULNERABILIDAD ESTRUCTURAL DE VIVIENDAS EN  
LA AVENIDA SALOMÓN VILCHEZ MURGA DISTRITO SAN ANDRÉS,  
CUTERVO, CAJAMARCA, 2018”**

**TESIS PARA OBTENER EL TÍTULO PROFESIONAL DE INGENIERO  
CIVIL**

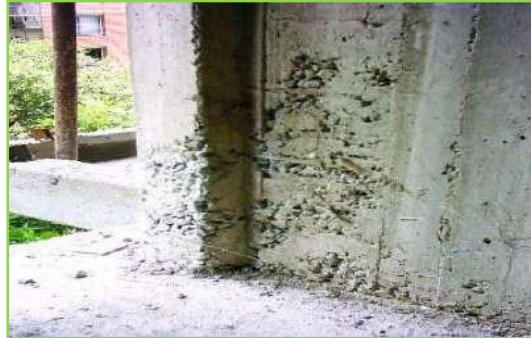
FIGURA N° 7 Vibrado insuficiente

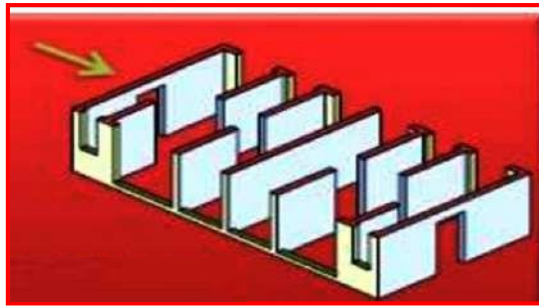
- Más del 70% de los muros están en una sola dirección.
- Hay muy pocos muros confinados o reforzados.
- La longitud total de muros estructurales en cualquier dirección es mucho menor que la calculada con la ecuación anterior.

FIGURA N° 19 Cantidad de muros en las dos direcciones

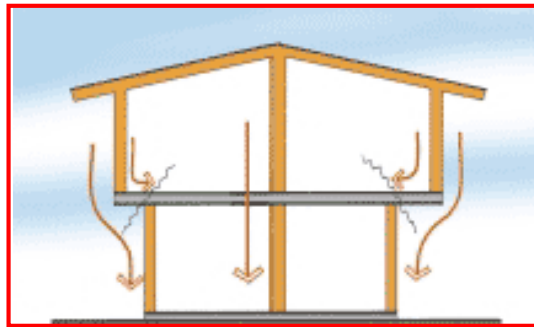
- La mayoría de los muros no son continuos en altura desde su cimentación hasta la cubierta.
- Cambios de alineación en el sistema de muros en dirección vertical.
- Cambio de sistema de muros en pisos superiores a columnas en el piso inferior.

FIGURA N° 22 Irregularidad en altura

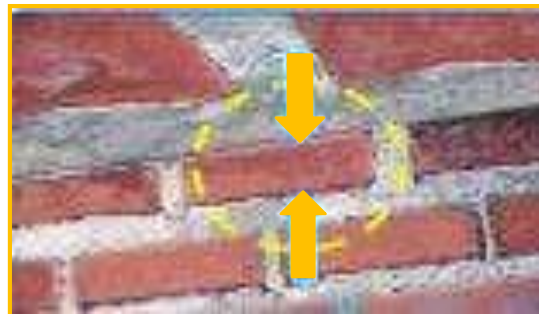
- El espesor de la mayoría de las pegas es mayor a 1.5cm o menor de 1.00cm.
- Las juntas no son uniformes.
- No existen juntas verticales o son de mala calidad.

FIGURA N° 24 Calidad de las juntas de pega en mortero

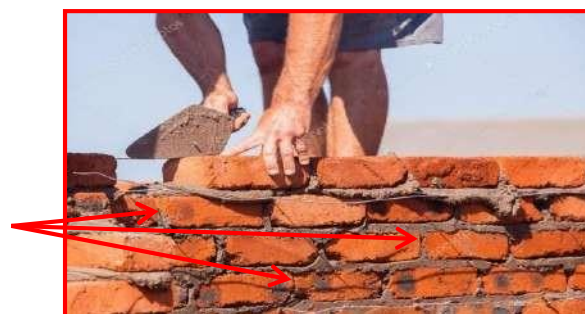
- La pega es muy pobre entre los bloques, casi inexistente.
- Poca regularidad en alineación de las piezas.
- El mortero es de muy mala calidad o evidencia separación con las piezas de mampostería.
- No existen juntas verticales y/u horizontales en zonas del muro.

FIGURA N° 25 Calidad de las juntas de pega en mortero

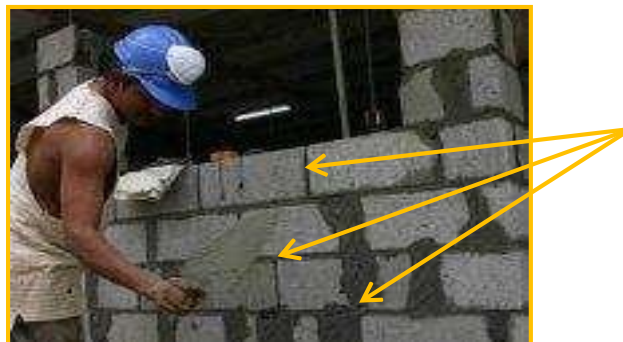
- Algunas piezas están trabadas, mientras otras no lo están, siendo la mayoría de la primera clase.
- Algunas piezas presentan agrietamiento o deterioro.
- Algunas piezas están colocadas de manera uniforme y continua, hilada tras hilada.

FIGURA N° 27 Tipo y disposición de las unidades de mampostería

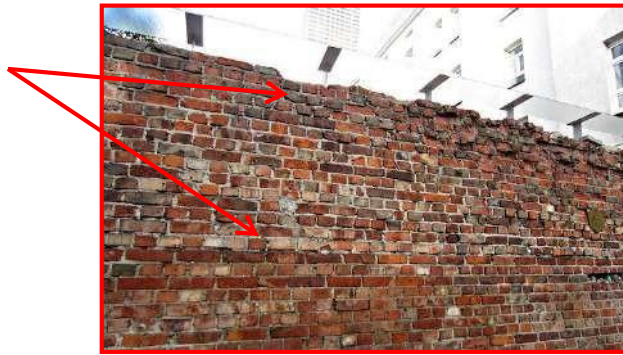
- Las unidades de mampostería no están trabadas.

- Las unidades de mampostería son de muy mala calidad. Se presentan agrietamientos importantes con piezas deterioradas o rotas.
- Las piezas no están colocadas de manera uniforme y continua, hilada tras hilada.

FIGURA N° 28 Tipo y disposición de las unidades de mampostería

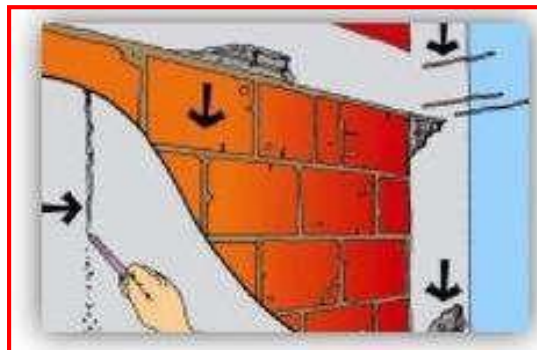
- No se cumplen más de dos requisitos de los mencionados anteriormente

FIGURA N° 31 Calidad de los materiales

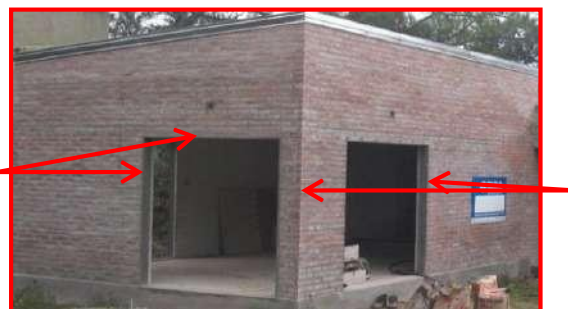
- La mayoría de los muros de mampostería de la vivienda no tienen confinamiento mediante columnas y vigas de concreto reforzado

FIGURA N° 34 Muros confinados y reforzados
