Evaluación de patologías en vigas, columnas y muros en la Institución Educativa “Jorge Basadre”, Lima – 2019

**TRABAJO DE INVESTIGACIÓN PARA OBTENER EL GRADO ACADÉMICO
DE BACHILLER EN INGENIERÍA CIVIL**

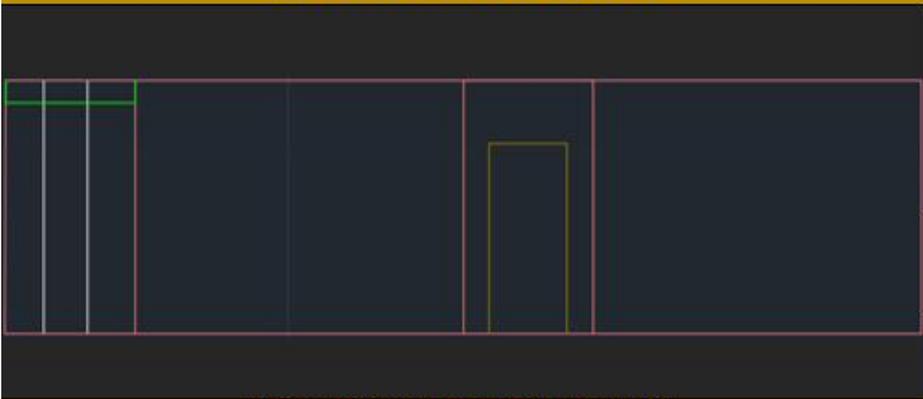
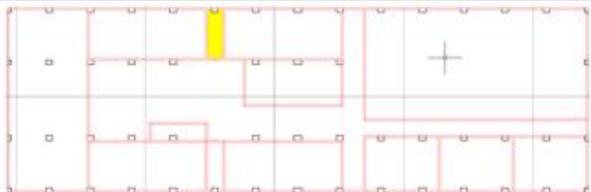
Tabla 4: Diagnóstico de patologías, humedad, fisuras y distorsión, en muestra 3.

Interpretación: En la figura 12, se observa que en la muestra 3, no se encontraron patologías en vigas, columnas ni muros.

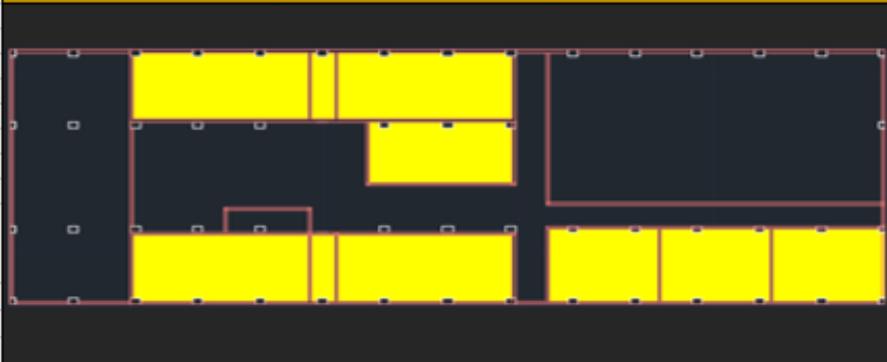
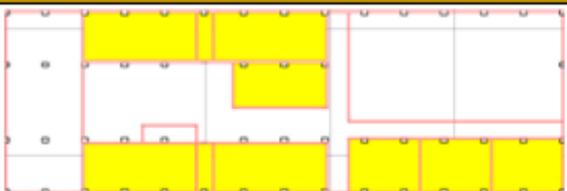
Tabla 12: Diagnóstico de patologías, humedad, fisuras y distorsión, en muestra general.

ELEMENTO	PATOLOGÍA	ÁREA TOTAL DEL ELEMENTO	ÁREA TOTAL DE LA PATOLOGÍA	% DEL ÁREA CON PATOLOGÍA	NIVEL DE SEVERIDAD
MUROS	HUMEDAD	526.71	11.295	2.1%	1.00
	FISURAS		13.83	2.6%	1.00
	DISTORSIÓN		3.57	0.7%	1.00
VIGAS	HUMEDAD	20.89	1.48	7.1%	1.00
	FISURAS		1.11	5.3%	2.00
	DISTORSIÓN		1.34	6.4%	2.00
COLUMNAS	HUMEDAD	39.48	0.12	0.3%	1.00
	FISURAS		1.07	2.7%	1.00
	DISTORSIÓN		3.54	9.0%	2.00
RESUMEN DEL ÁREA TOTAL DE ELEMENTOS					
ELEMENTOS A ANALIZAR	ÁREA TOTAL DE ELEMENTOS	PATOLOGÍA	ÁREA TOTAL DE LA PATOLOGÍA	% DEL ÁREA CON PATOLOGÍA	% DEL ÁREA SIN PATOLOGÍA
MUROS, VIGAS Y COLUMNAS	587.08	HUMEDAD	12.895	2.2%	93.6%
		FISURAS	16.01	2.7%

DISTORSIÓN	8.45	1.4%

Interpretación: En la figura 28, se observan los porcentajes de las patologías analizadas en la muestra, donde existe un 94% de área sin patología, un 3% presentaba fisuras, un 2% presentaba humedad y un 1% distorsión

Interpretación: En la figura 29, se observan los porcentajes de los grados de severidad hallados en las muestras, donde se representa que en relación a las áreas afectadas con respecto al área total, un 56% de las patologías observadas eran leves y un 44% eran moderadas.

1. Se recomienda dar tratamiento a las áreas con humedad, ya que, al estar en una fase inicial son más sencillas de reparar y no se crearán fallas más severas.
2. Se recomienda dar tratamiento a las fisuras, sobre todo a las que tienen severidad moderada, puesto que esto puede degenerar frente a un sismo, fisuras mucho más severas o grietas.
3. Se recomienda dar un tratamiento urgente a la distorsión, esto porque la mayoría de las patologías de distorsión observadas son de severidad moderada, por lo tanto es mejor dar un pronto tratamiento.
4. Se recomienda realizar las reparaciones pertinentes para poder mantener la estructura en estado óptimo y a las personas que la frecuentan seguras.
