**Reparación de muros confinados en viviendas afectadas por la
eflorescencia ante eventos sísmicos en la Av. Santa Isabel, El Agustino
2018**

**TESIS PARA OBTENER EL TÍTULO PROFESIONAL DE
INGENIERO CIVIL**

Peña Quiroz Edwuars Eugenio

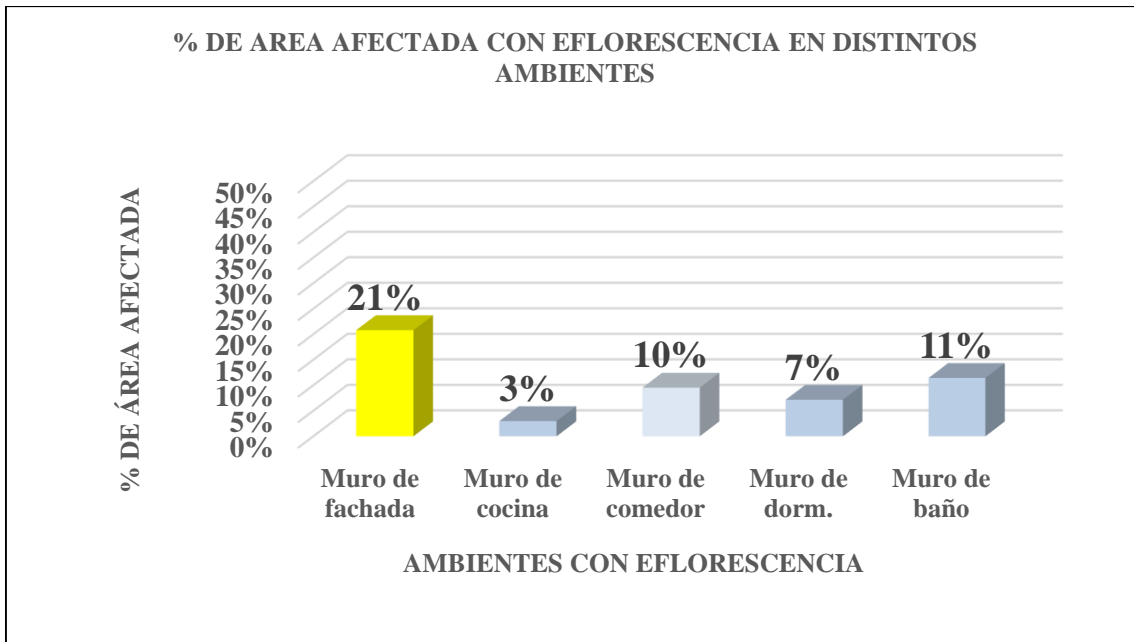
Tabla 2: Porcentaje de área afectada de los muros con eflorescencia del lote n°460.

En el gráfico se aprecia los resultados de una de las viviendas inspeccionadas, interpretando que el 21% de área del muro de fachada se encuentra afectada por eflorescencia con un nivel de severidad moderado, el 3% de área del muro de la cocina se encuentra afectada por eflorescencia con un nivel de severidad leve, el 10% de área del muro del comedor se encuentra con eflorescencia con un nivel de severidad leve, el 7% de uno de los muros del dormitorio principal se encuentra afectado por eflorescencia con un nivel de severidad leve, y el 11% del muro perteneciente a los servicios higiénicos se encuentra con eflorescencia con un nivel de severidad también leve.

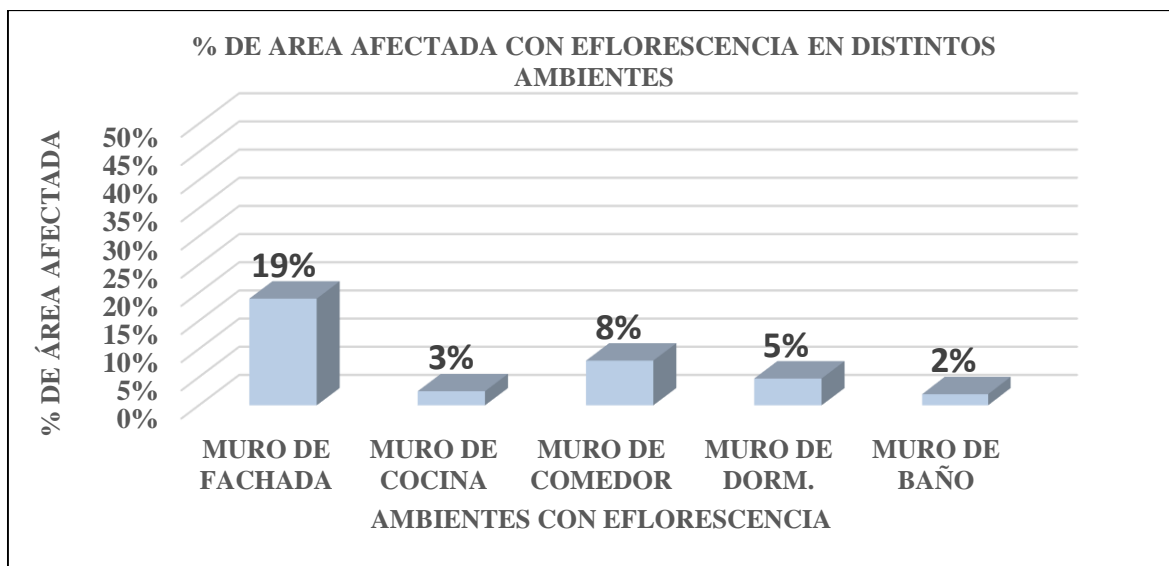
Tabla 4: Porcentaje de área afectada de los muros con eflorescencia del lote n°465.

En el gráfico se aprecia los resultados de una de las viviendas inspeccionadas, interpretando que el 19% de área del muro de fachada se encuentra afectada por eflorescencia con un nivel de severidad leve, el 3% de área del muro de la cocina se encuentra afectada por eflorescencia con un nivel de severidad leve, el 8% del área del muro del comedor se encuentra con eflorescencia con un nivel de severidad leve, el 5% del muro de uno de los dormitorios se encuentra afectado por eflorescencia con un nivel de severidad leve, y el 2% del muro perteneciente a los servicios higiénicos se encuentra con eflorescencia con un nivel de severidad leve.

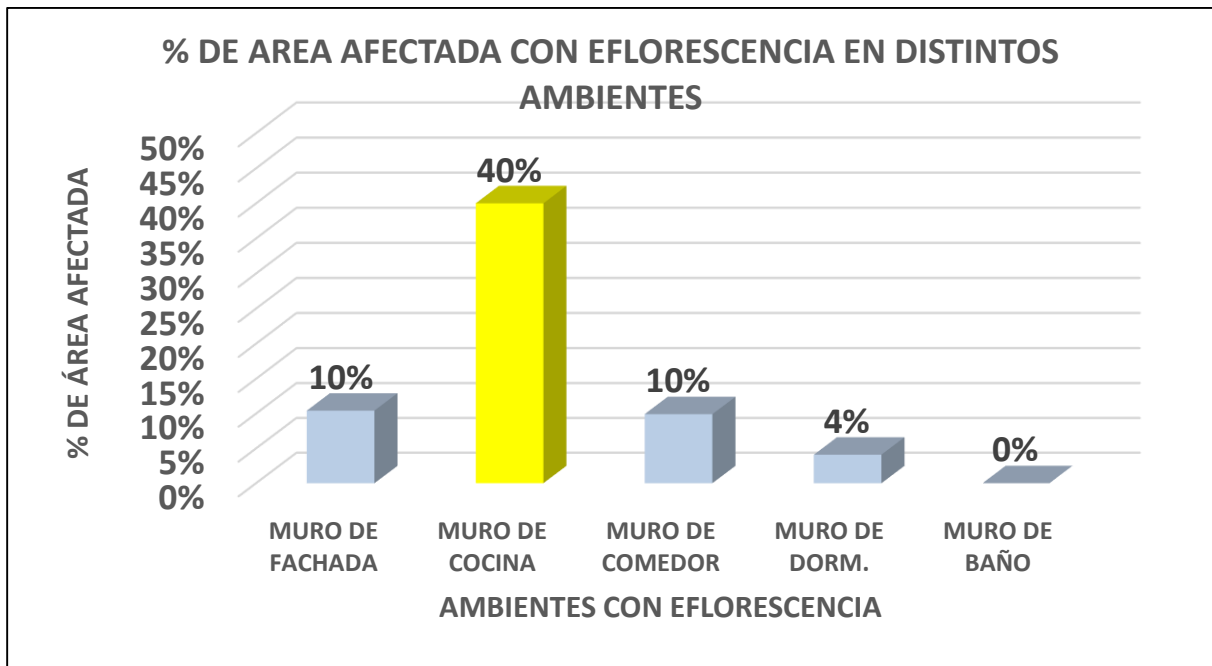
Tabla 6: Porcentaje de área afectada de los muros con eflorescencia del lote n°470.

En el gráfico se aprecia los resultados de una de las viviendas inspeccionadas, interpretando que el 10% del área del muro de fachada se encuentra afectada por eflorescencia con un nivel de severidad leve, el 40% del área del muro de la cocina se encuentra afectada por eflorescencia con un nivel de severidad moderado, el 10% del área del muro del comedor se encuentra con eflorescencia con un nivel de severidad leve y el 4% del muro de uno de los dormitorios se encuentra afectado por eflorescencia con un nivel de severidad leve.

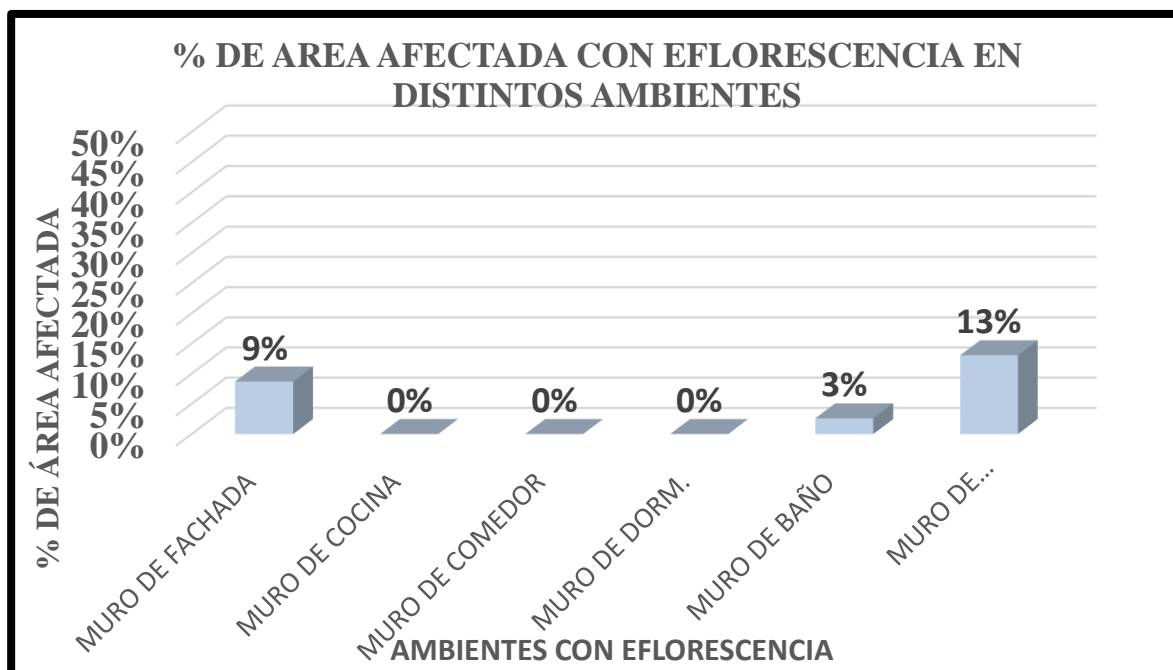
Tabla 8: Porcentaje de área afectada de los muros con eflorescencia del lote n°475.

En el gráfico se aprecia los resultados de una de las viviendas inspeccionadas, interpretando que el 9% del área del muro de la fachada contiene eflorescencia con un nivel de severidad leve, el 3% del área del muro de los servicios higiénico se encuentra con eflorescencia con un nivel de severidad leve y el 13% del área de uno los muros del estacionamiento se encuentran afectado por eflorescencia con un nivel de severidad leve.

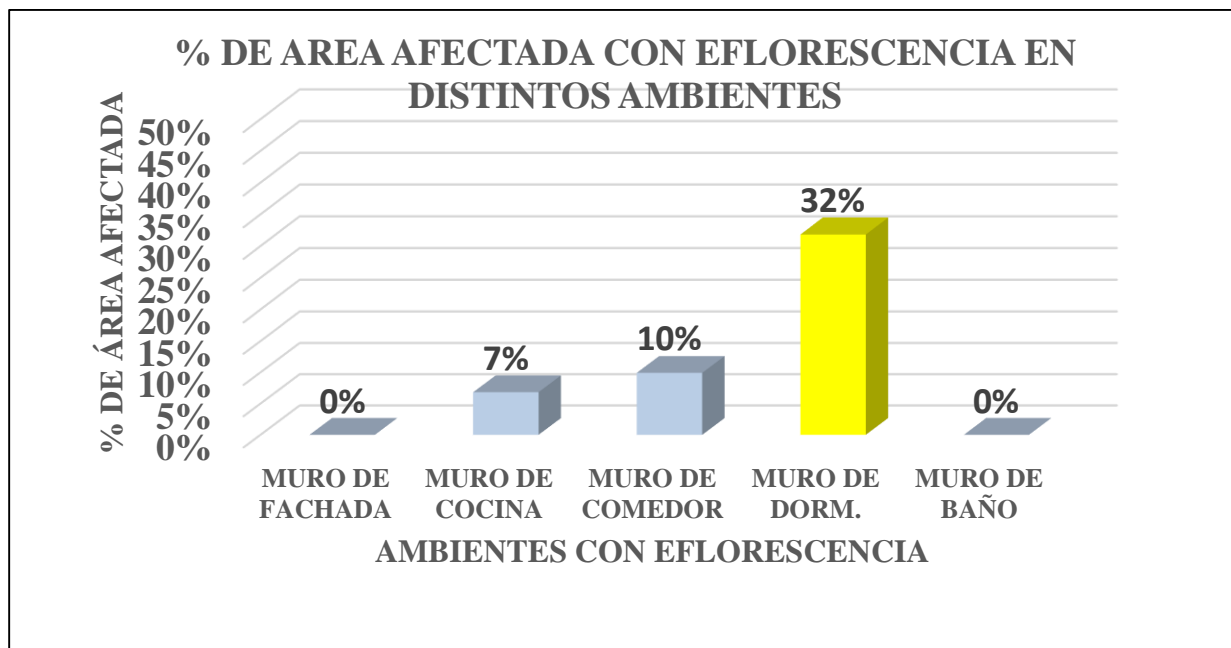
Tabla 10: Porcentaje de área afectada de los muros con eflorescencia del lote n°480.

En el gráfico se aprecia los resultados de una de las viviendas inspeccionadas, interpretando que el 7% del área del muro de la cocina se encuentra afectada por eflorescencia con un nivel de severidad leve, el 10% del área del muro del comedor se encuentra con eflorescencia con un nivel de severidad leve y el 32% del muro de uno de los dormitorios se encuentra afectado por eflorescencia con un nivel de severidad moderado.

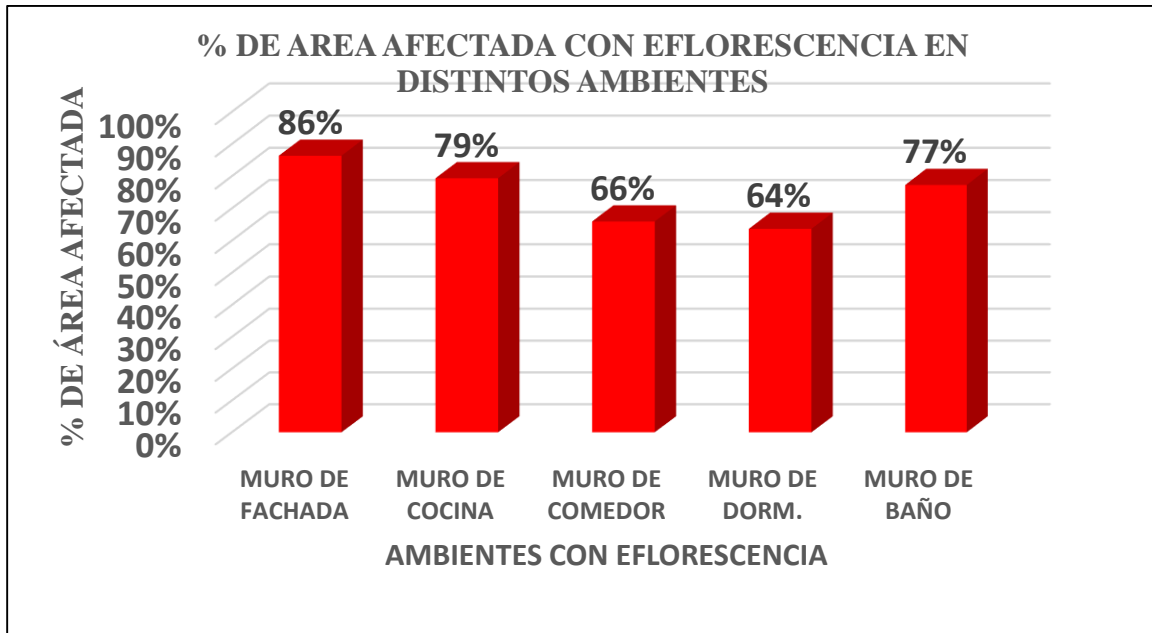
Tabla 12: Porcentaje de área afectada de los muros con eflorescencia del lote n°485.

En el gráfico se aprecia los resultados de una de las viviendas inspeccionadas, interpretando que el 86% del área del muro de la fachada contiene eflorescencia con un nivel de severidad severo, el 79% del área del muro de la cocina se encuentra afectada por eflorescencia con un nivel de severidad severo, el 66% del área del muro del comedor se encuentra con eflorescencia con un nivel de severidad severo, el 64% del muro de uno de los dormitorios se encuentra afectado por eflorescencia con un nivel de severidad severo y el 77% del muro del baño se encuentra con eflorescencia con un nivel de severidad severo.

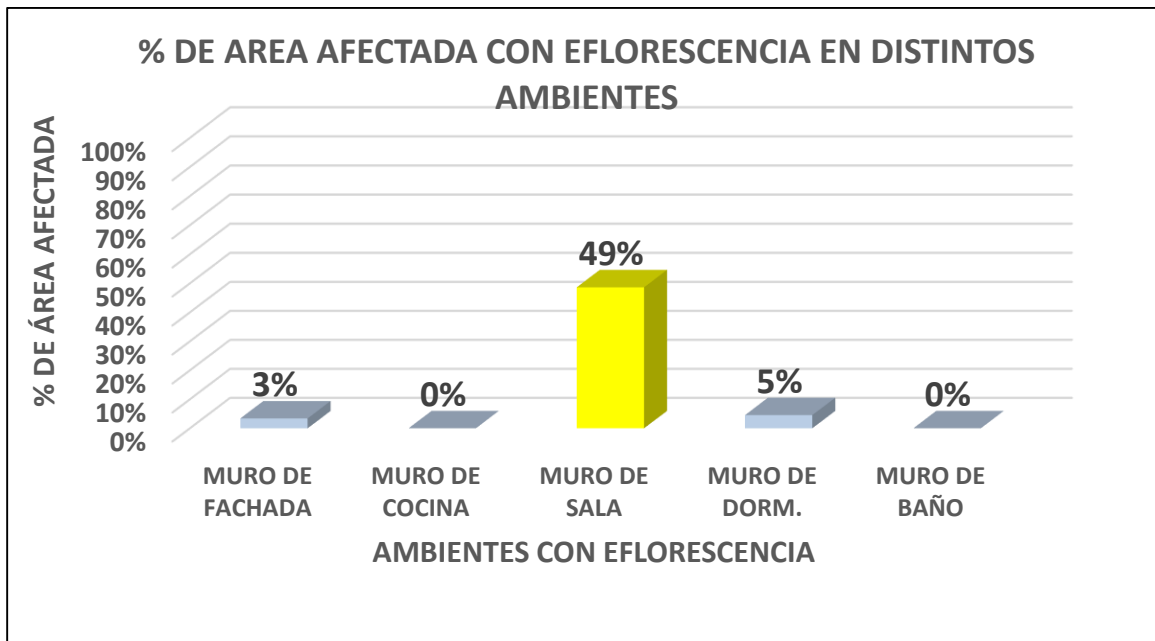
Tabla 14: Porcentaje de área afectada de los muros con eflorescencia del lote n°490.

En el gráfico se aprecia los resultados de una de las viviendas inspeccionadas, interpretando que el 3% del área del muro de la fachada contiene eflorescencia con un nivel de severidad leve, el 49% del área del muro de la sala se encuentra afectada por eflorescencia con un nivel de severidad moderado y el 5% del área del muro del dormitorio se encuentra con eflorescencia con un nivel de severidad leve.

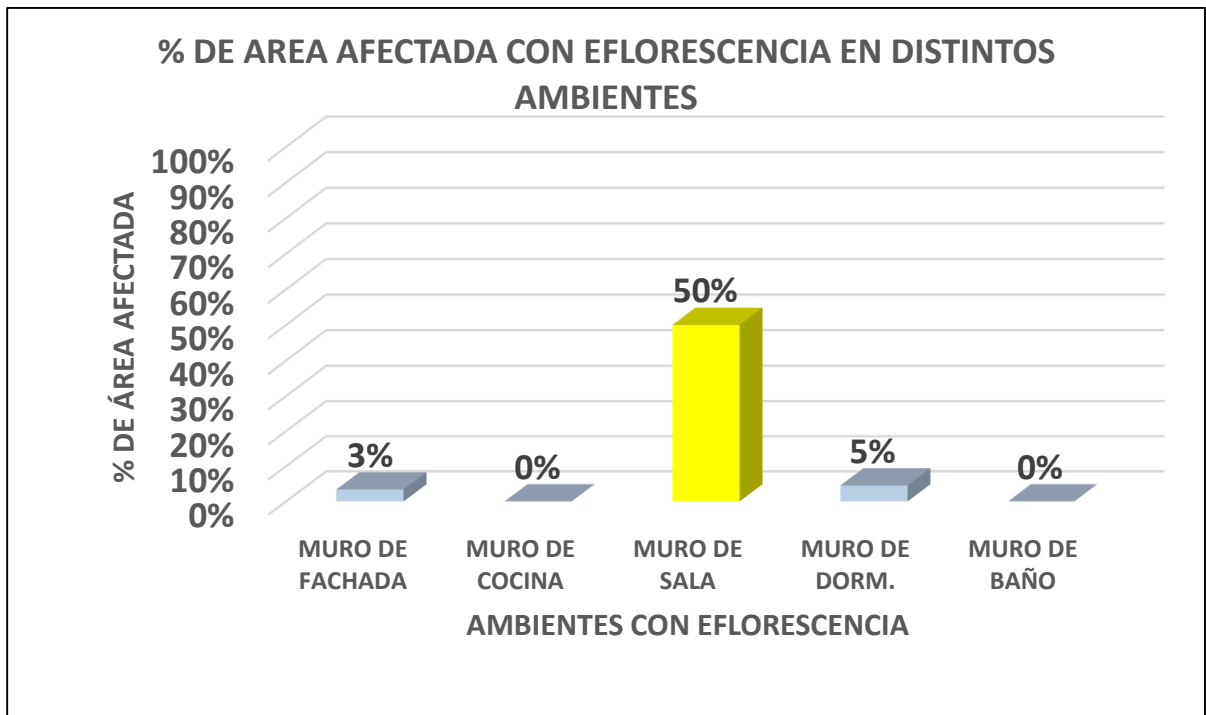
Tabla 16: Porcentaje de área afectada de los muros con eflorescencia del lote n°495.

En el gráfico se aprecia los resultados de una de las viviendas inspeccionadas, interpretando que el 3% del área del muro de la fachada contiene eflorescencia con un nivel de severidad leve, el 50% del área del muro de la sala se encuentra afectada por eflorescencia con un nivel de severidad moderado y el 5% del área del muro del dormitorio se encuentra con eflorescencia con un nivel de severidad leve.

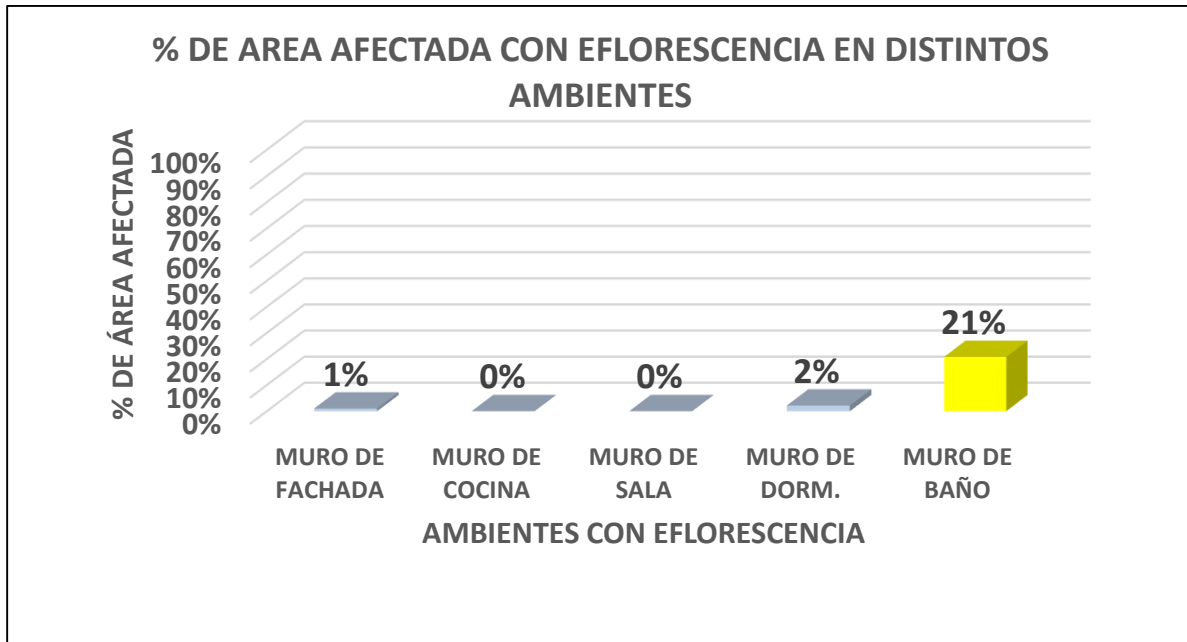
Tabla 18: Porcentaje de área afectada de los muros con eflorescencia del lote n°540.

En el gráfico se aprecia los resultados de una de las viviendas inspeccionadas, interpretando que el 1% del área del muro de la fachada contiene eflorescencia con un nivel de severidad leve, el 2% del área del muro del dormitorio se encuentra con eflorescencia con un nivel de severidad leve y el 21% del muro de los servicios higiénicos se encuentra con eflorescencia con un nivel de severidad moderado.

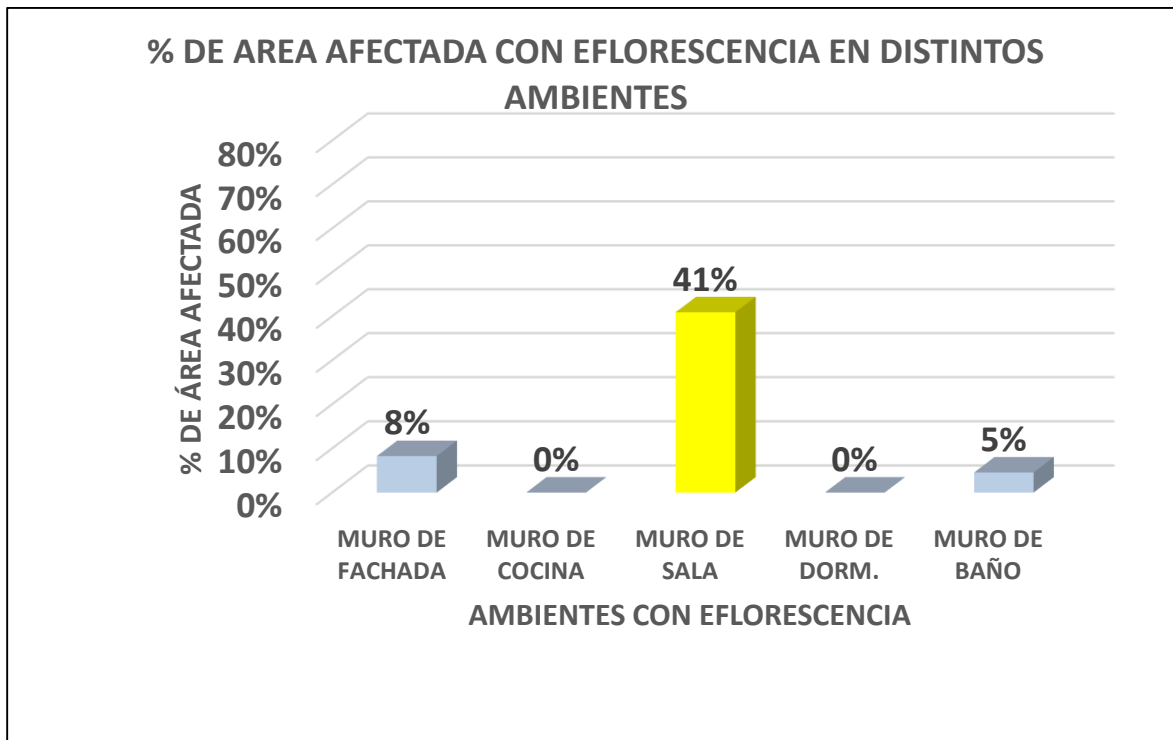
Tabla 20: Porcentaje de área afectada de los muros con eflorescencia del lote n°560.

En el gráfico se aprecia los resultados de una de las viviendas inspeccionadas, interpretando que el 8% del área del muro de la fachada contiene eflorescencia con un nivel de severidad leve, el 41% del área de la sala se encuentra con eflorescencia con un nivel de severidad moderado y el 5% del muro de los servicios higiénicos se encuentra con eflorescencia con un nivel de severidad leve.

Del gráfico se tomará el muro con mayor porcentaje de eflorescencia para aplicar el método correspondiente para la respectiva reparación.
