UNIVERSIDAD CÉSAR VALLEJO

**Índice de Condición de Pavimento Flexible del km 142 al km 148 de la Carretera
Chota – Lajas, Región Cajamarca, 2017**

TESIS PARA OBTENER EL TÍTULO PROFESIONAL DE:

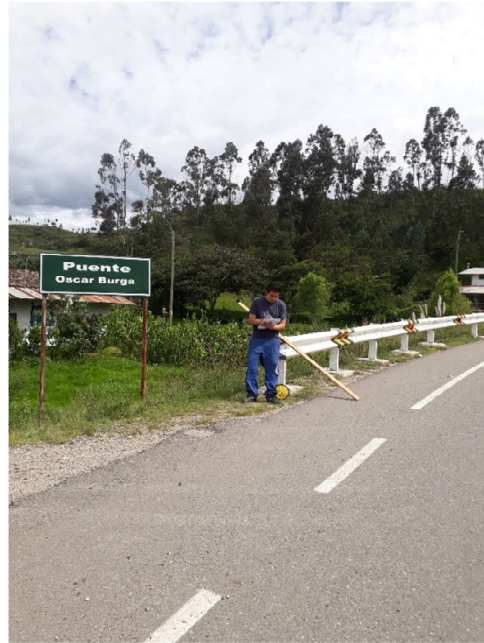
- FOTO N° 01

La unidad muestral UM 07 presenta 224 metros cuadrados sin poseer transformaciones en las secciones, las fallas encontradas en esta unidad son: fisuras longitudinales y trasversales, baches.

Según el PCI y datos ingresados para resultados, nos arroja un resultado de 97, que indica que dichas fallas son leves y no perjudican el asfalto, por lo cual está en condición excelente.

FOTO 01: Falla "Fisuras Longitudinales y Transversales"; UM 07; PROG 00+210; SEVERIDAD BAJO

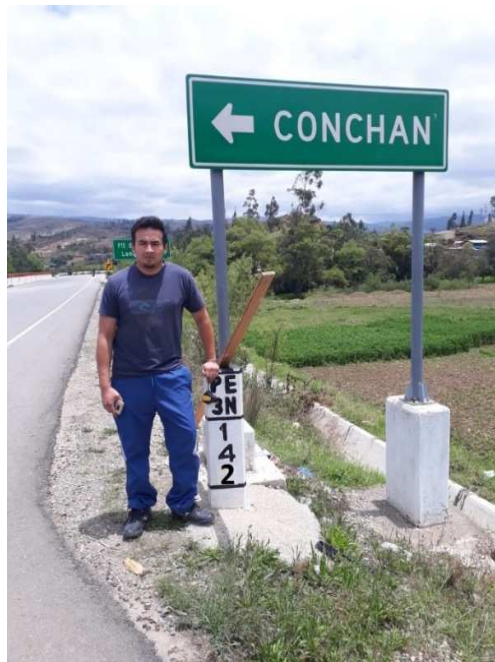
- FOTO N° 02

FOTO N° 02: Falla "Baches" UM 07; PROG 00+210; SEVERIDAD BAJO

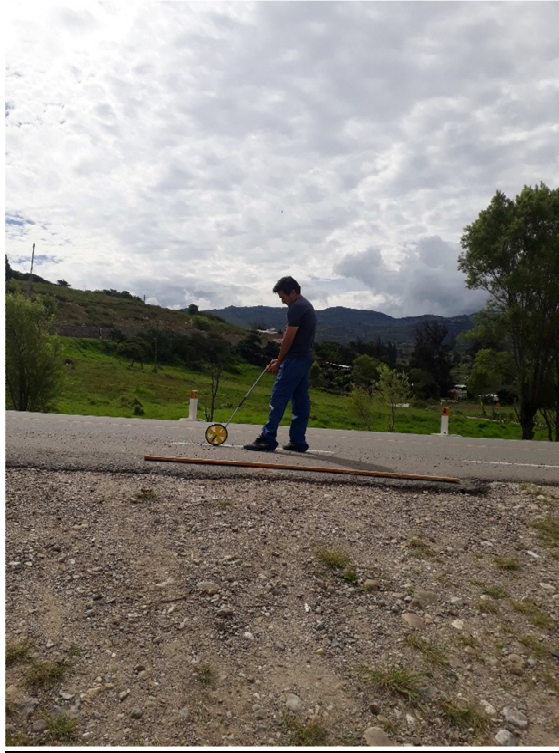
- **FOTO N° 03**

La unidad muestral UM 19 presenta 224 metros cuadrados sin poseer transformaciones, la falla encontrada en esta sección es ahuellamiento.

Según el PCI y datos ingresados para resultados, nos arroja un resultado de 95, que indica que dichas fallas son leves y no perjudican el asfalto, por lo cual está en condición excelente.

fOTO N° 03: Falla "Ahuellamiento"; UM 19; PROG 00+630; SEVERIDAD BAJO

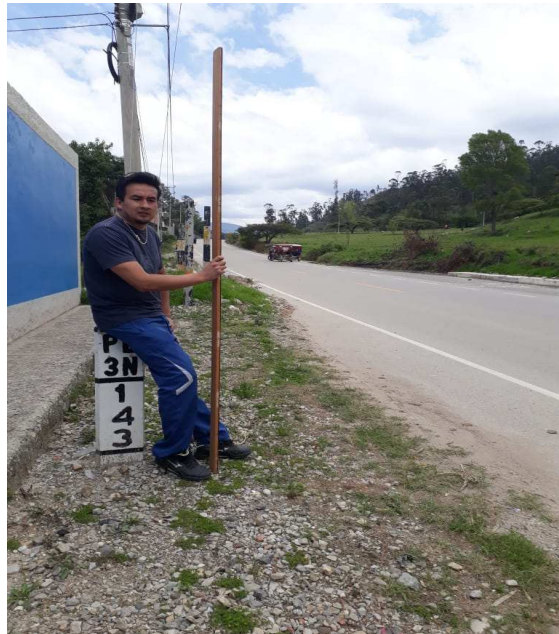
- **FOTO N° 04**

La unidad muestral UM 20 presenta 224 metros cuadrados sin poseer transformaciones en las secciones, la falla encontrada en esta sección es ahuellamiento.

Según el PCI y datos ingresados para resultados, nos arroja un resultado de 91, que indica que dichas fallas son leves y no perjudican el asfalto, por lo cual está en condición excelente.

FOTO N° 04: Falla "Ahuellamiento" UM 20; PROG 00+665;
SEVERIDAD BAJA

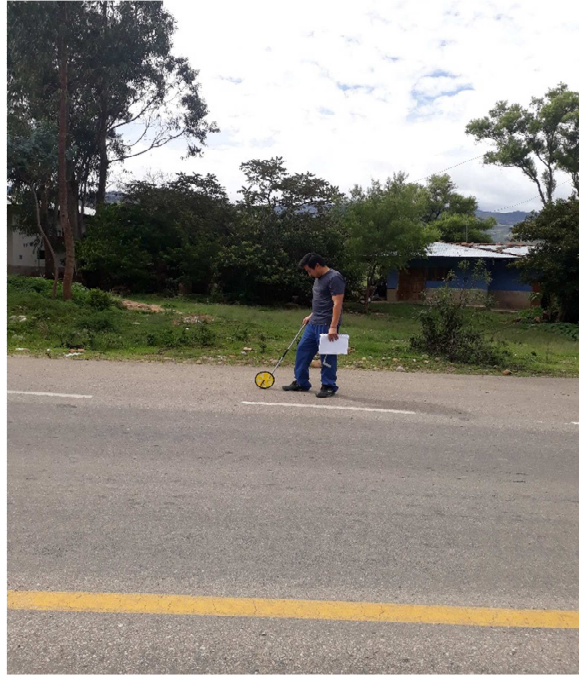
- **FOTO N° 05**

La unidad muestral UM 37 presenta 224 metros cuadrados sin poseer transformaciones en las secciones, las fallas encontradas en esta sección es ahuellamiento y baches.

Según el PCI y datos ingresados para resultados, nos arroja un resultado de 80, que indica que dichas fallas son leves y no perjudican el asfalto, por lo cual está en condición muy bueno.

FOTO N° 05: Falla "Ahuellamiento" UM 37; PROG 01+260; SEVERIDAD BAJO

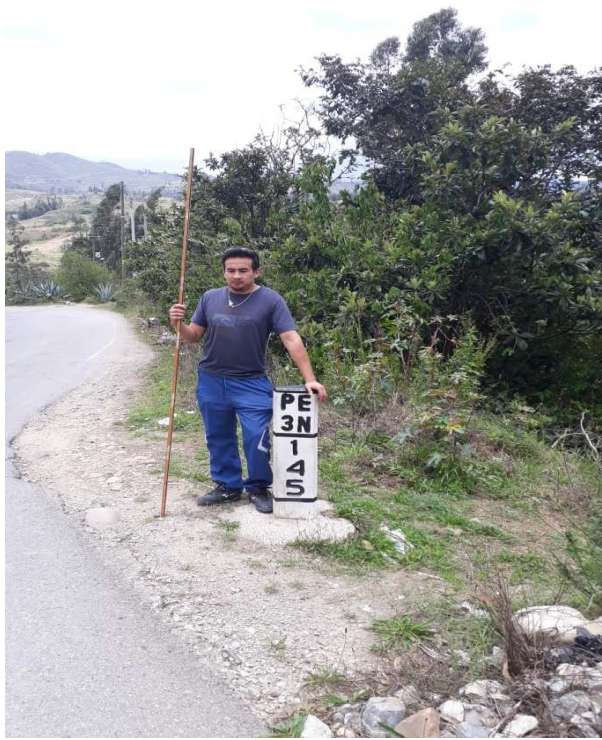
- **FOTO N° 06**

FOTO N° 06: Falla "Baches"; UM 37 ; PROG 01+260; SEVERIDAD BAJO

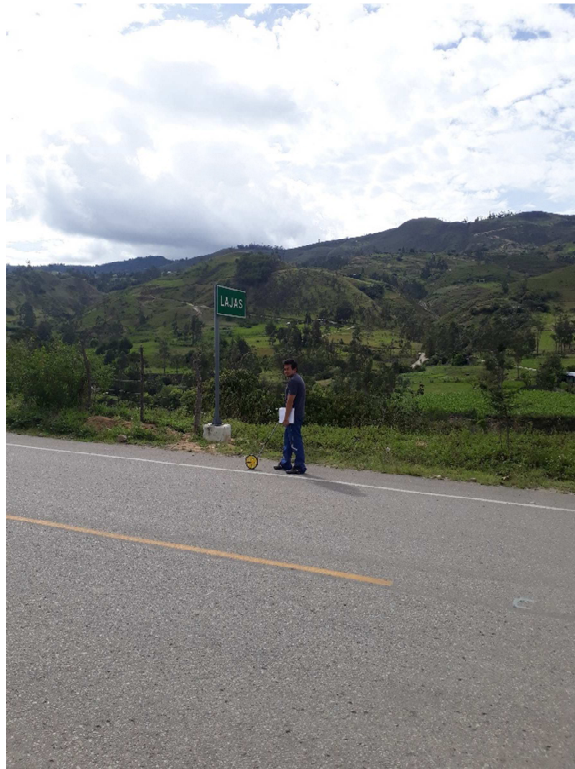
- **FOTO N° 07**

La unidad muestral UM 49 presenta 224 metros cuadrados sin poseer transformaciones en las secciones, la falla encontrada en esta sección es fisura de borde.

Según el PCI y datos ingresados para resultados, nos arroja un resultado de 96, que indica que dichas fallas son leves y no perjudican el asfalto, por lo cual está en condición excelente.

FOTO N° 07: Falla "Fisuras de Borde"; UM 49
 PROG 01+680; SEVERIDAD BAJO

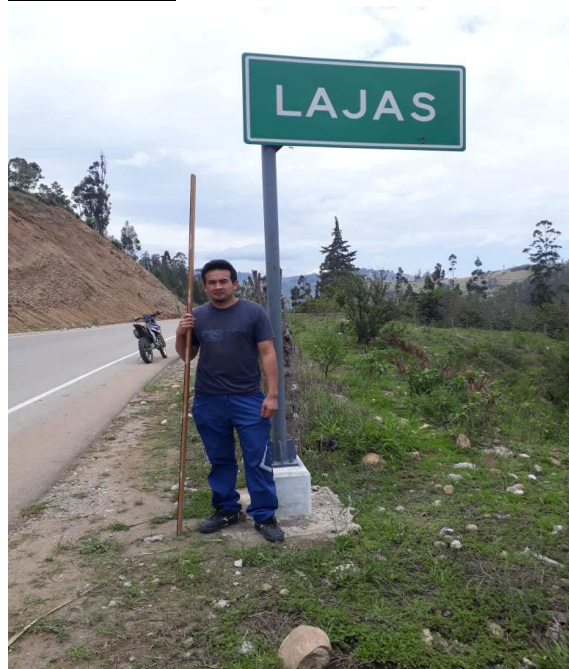
- **FOTO N° 08**

La unidad muestral UM 56 presenta 224 metros cuadrados, sin poseer transformaciones en las secciones, las fallas encontradas en esta sección es baches y fisuras de borde.

Según el PCI y datos ingresados para resultados, nos arroja un resultado de 95, que indica que dichas fallas son leves y no perjudican el asfalto, por lo cual está en condición muy bueno.

FOTO N° 08: Falla "Fisuras de Borde" UM 56; PROG 01+925; SEVERIDAD BAJO

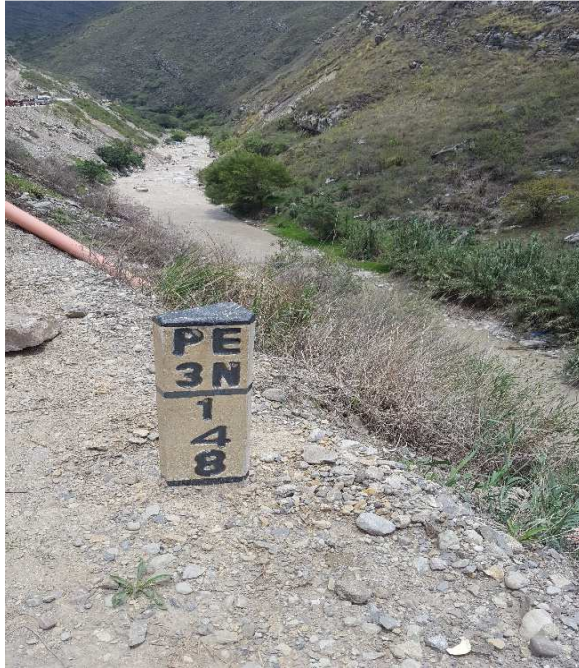
- **FOTO N° 09**

FOTO N° 09: Falla "Baches"; UM 56; PROG 01+925 SEVERIDAD BAJO

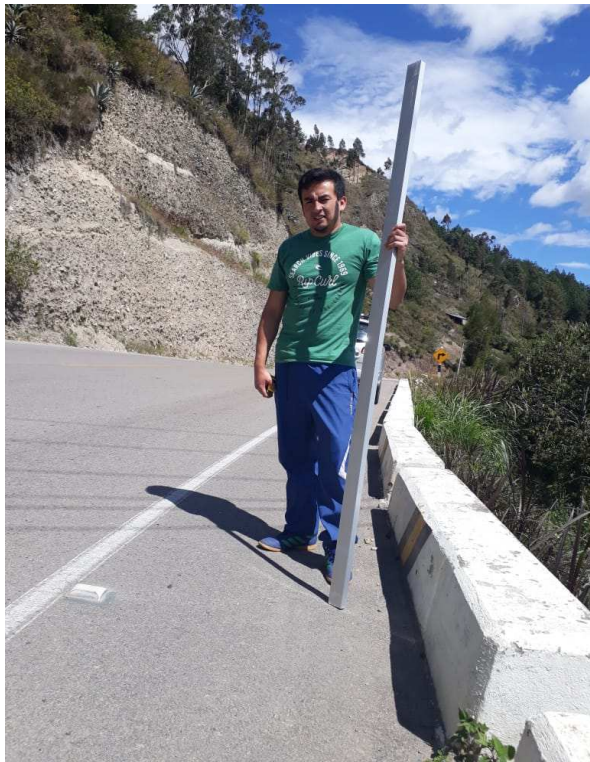
- **FOTO N° 10**

FOTO N° 10: Falla "Ahuellamiento" UM 68; PROG 02+345; SEVERIDAD BAJO
