**UNIVERSIDAD CÉSAR VALLEJO**

Evaluación del diseño estructural para optimizar la vida útil del  
pavimento flexible lado aire del aeropuerto de Ilo, Moquegua 2018

**TESIS PARA OBTENER EL TÍTULO PROFESIONAL DE**  
**INGENIERO CIVIL**

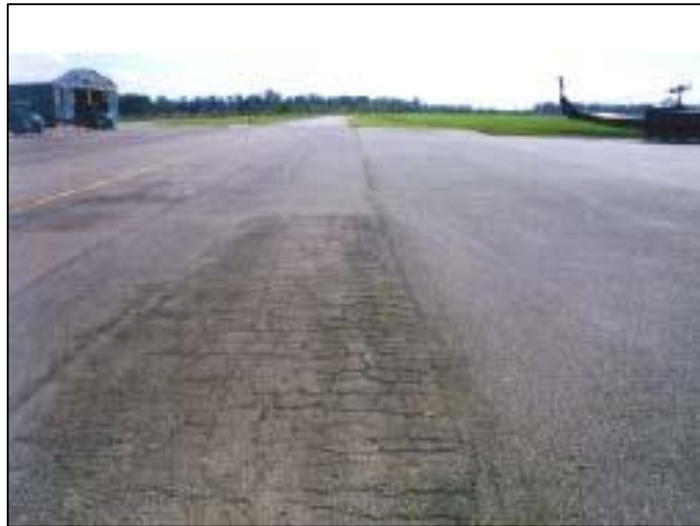
*Figura 4. Piel de cocodrilo de severidad media.*

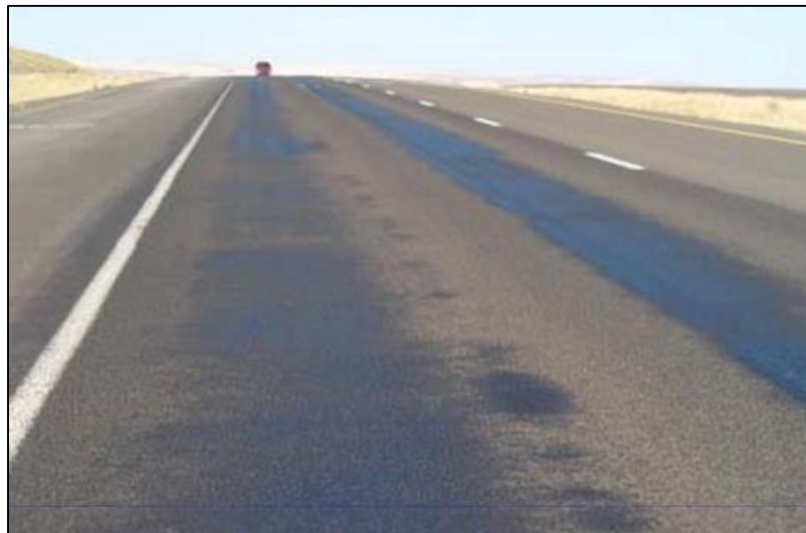
*Figura 7. Exudación de severidad media.*

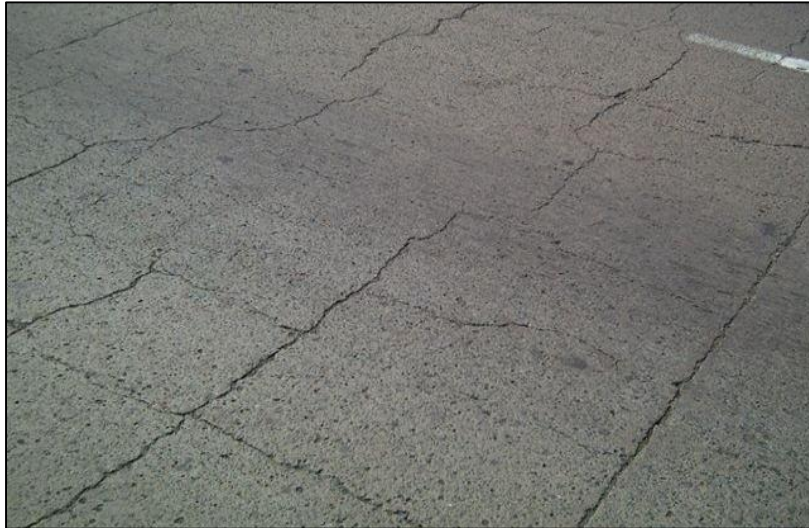
*Figura 10. Fisura de bloque de severidad media.*

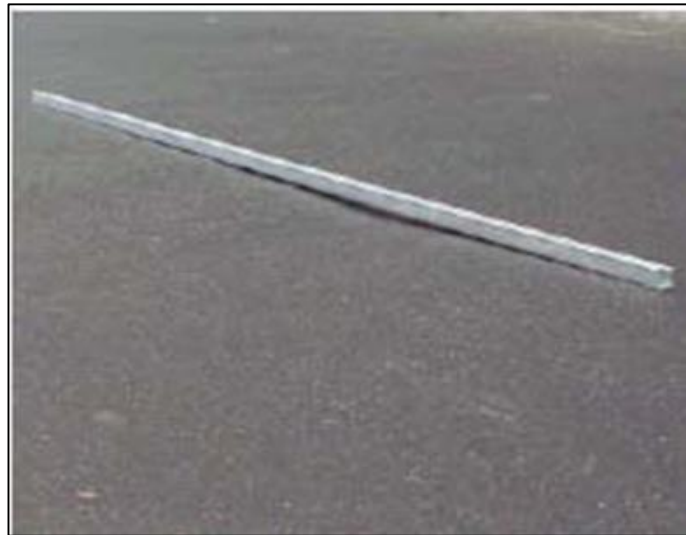
*Figura 13. Ondulación de severidad media.*

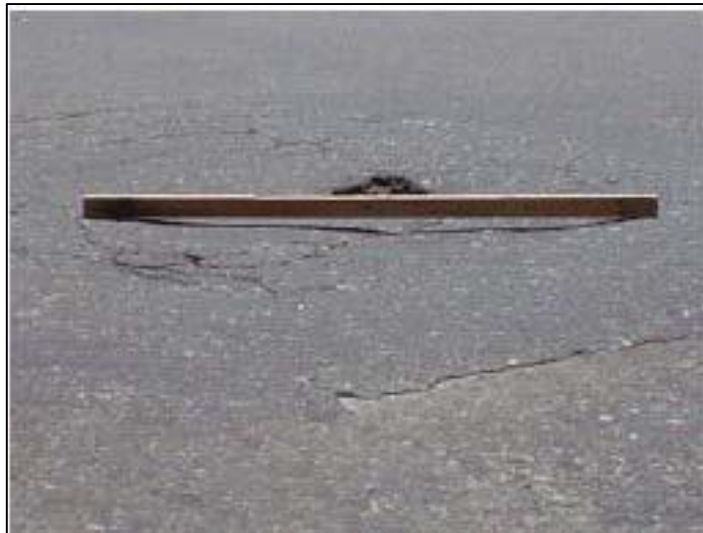
*Figura 16. Depresión de severidad media.*

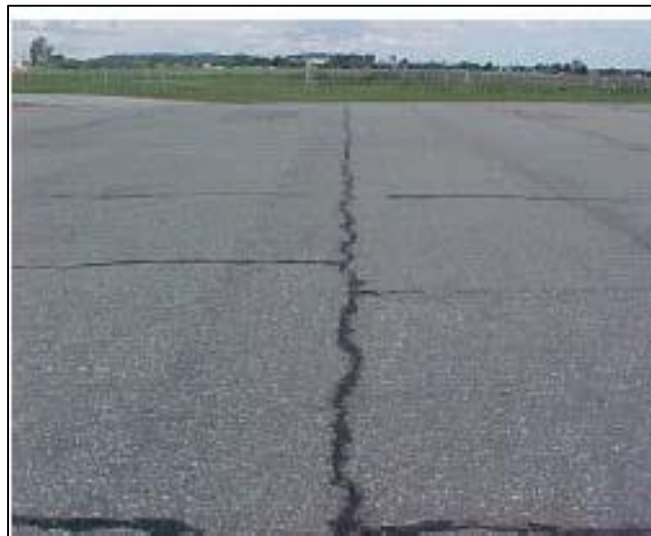
**Figura 20.** *Reflexión de juntas de severidad media*

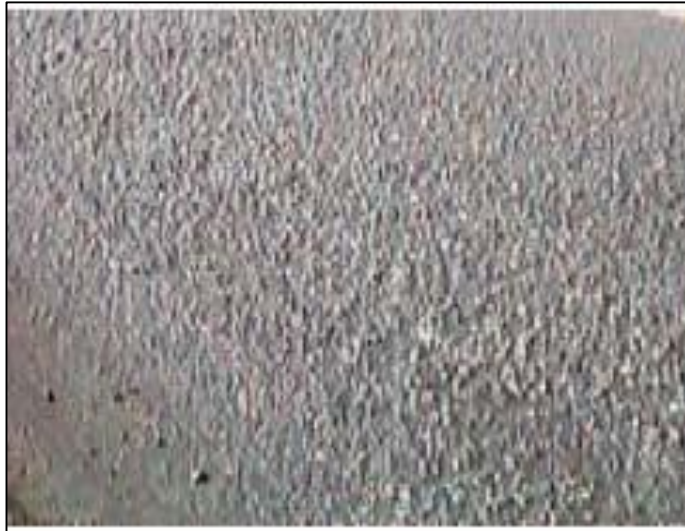
*Figura 29. Peladura de severidad media.*

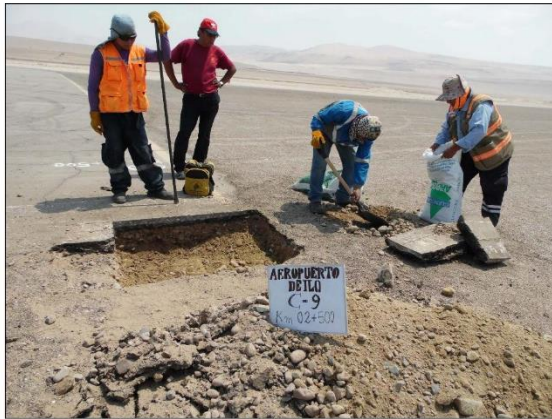
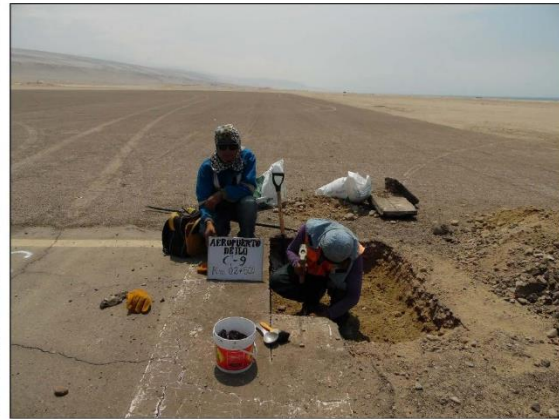
UBICACIÓN : Provincia de Ilo, Dpto. de Moquegua  
 REGION : MOQUEGUA  
 PROCEDENCIA : km 02+500; (Pista Principal)  
 CALICATA Nº : C-09  
 PROF. TOTAL (m) : 2.70

PROF. (m)	MUESTRA Nº	DESCRIPCIÓN	SIMBOLOGÍA	CLASIFICACIÓN	
				SUCS	AASHTO
0.00	M-00	0.00 - 0.10 m. - Carpeta asfáltica en caliente, deteriorada y oxidada. $e = 4$	0.10	CARPETA ASFÁLTICA $e=0.10$ m

0.20	M-01	0.10 - 0.35 m. - Base granular conformada por gravas limosas, con piedras sub redondeadas a sub angulares, textura lisa a poco rugosa, de mediana dureza, T.M. = 2°. Con matriz areno-limosa de baja a nula plasticidad. En estado compacto y húmedo. Color beige. Clasificado en el laboratorio como : GP-GM, A-1-a(0)	0.35	GP-GM	A-1-a(0)

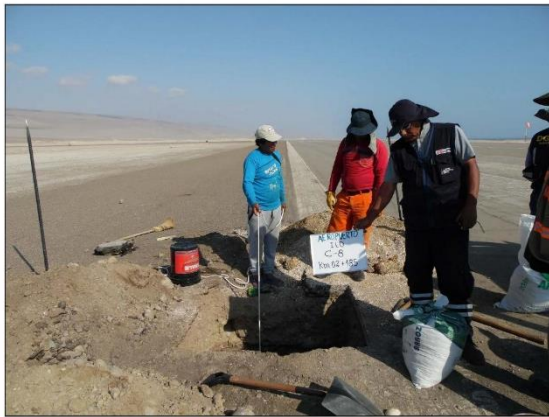
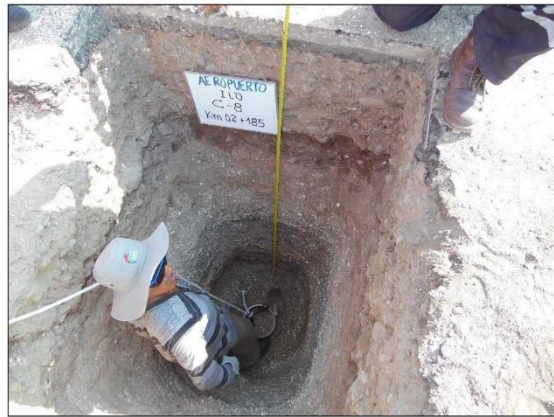
UBICACIÓN : Provincia de Ilo, Dpto. de Moquegua  
 REGION : MOQUEGUA  
 PROCEDENCIA : km 02+190; (Pista Principal)  
 CALICATA Nº : C-08  
 PROF. TOTAL (m) : 2.90

PROF. (m)	MUESTRA Nº	DESCRIPCIÓN	SIMBOLOGÍA	CLASIFICACIÓN	
				SUCS	AASHTO
0.00	M-00	0.00 - 0.10 m.- Carpeta asfáltica en caliente, deteriorada y oxidada. e = 4	0.10	CARPETA ASFÁLTICA e=0.10 m

0.20	M-01	0.10 - 0.35 m.- Base granular conformada por gravas limosas, con piedras sub redondeadas a sub angulares, textura lisa a poco rugosa, de mediana dureza, T.M. = 2". Con matriz arenolimsosa de baja a nula plasticidad. En estado compacto y húmedo. Color beige. Clasificado en el laboratorio como : GW-GM, A-1-a(0)	0.35	GW-GM	A-1-a(0)

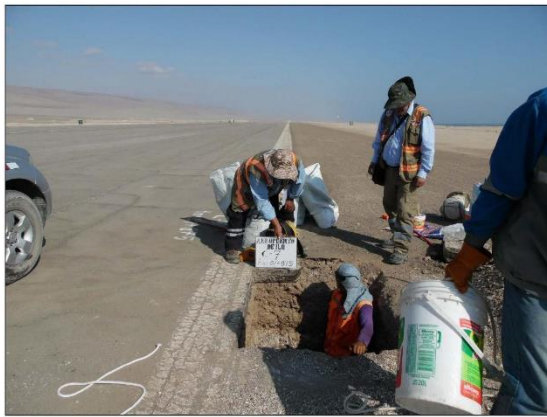
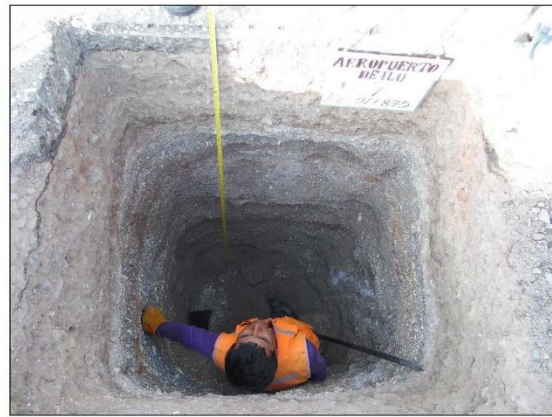
UBICACIÓN : Provincia de Ilo, Dpto. de Moquegua REGION : MOQUEGUA PROCEDENCIA : km 01+875; (Pista Principal) CALICATA N° : C-07 PROF. TOTAL (m) : 3.00	NIVEL FREÁTICO (m) : NO PRESENTA TESISTA : M.GAMARRA / O.VEGA FECHA : Nov.- 2018
--	--

PROF. (m)	MUESTRA N°	DESCRIPCIÓN	SIMBOLOGÍA	CLASIFICACIÓN	
				SUCS	AASHTO
0.00	M-00	0.00 - 0.10 m.- Carpeta asfáltica en caliente, deteriorada y oxidada. e = 4	0.10	CARPETA ASFÁLTICA e=0.10 m

0.20	M-01	0.10 - 0.35 m.- Base granular conformada por grava limosa, con piedras sub redondeadas a sub angulares, textura lisa a poco rugosa, de mediana dureza. T.M. = 2°. Con matriz arena-limosa de baja plasticidad. En estado compacto y húmedo. Color beige. Clasificado en el laboratorio como : GP-GM, A-1-a(0)	0.35	GP-GM	A-1-a(0)

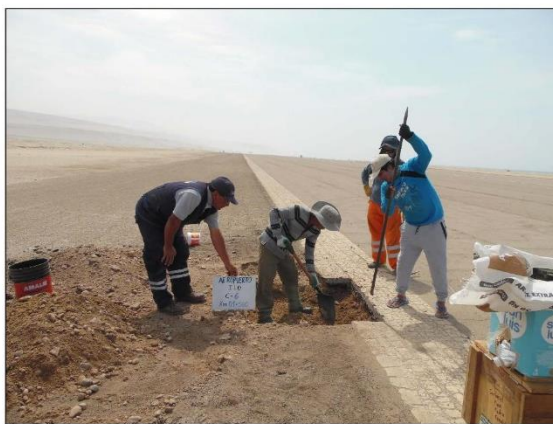
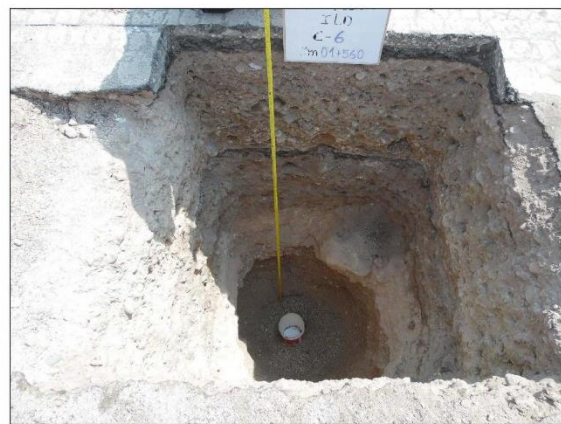
UBICACIÓN : Provincia de Ilo, Dpto. de Moquegua REGION : MOQUEGUA PROCEDENCIA : km 01+565; (Pista Principal) CALICATA N° : C-06 PROF. TOTAL (m) : 2.80	NIVEL FREÁTICO (m) : NO PRESENTA TESISTA : M.GAMARRA / O.VEGA FECHA : Nov.- 2018
--	--

PROF. (m)	MUESTRA N°	DESCRIPCIÓN	SIMBOLOGÍA	CLASIFICACIÓN	
				SUCS	AASHTO
0.00	M-00	0.00 - 0.10 m.- Carpeta asfáltica en caliente, deteriorada y oxidada. e = 4	0.10	CARPETA ASFÁLTICA e=0.10 m

0.20	M-01	0.10 - 0.35 m.- Base granular conformada por gravas limosas, con piedras sub redondeadas a sub angulares, textura lisa a poco rugosa, de mediana dureza, T.M. = 2°. Con matriz areno-limosa de baja a nula plasticidad. En estado compacto y húmedo. Color beige. Clasificado en el laboratorio como : GW-GM, A-1-a(0)	0.35	GW-GM	A-1-a(0)

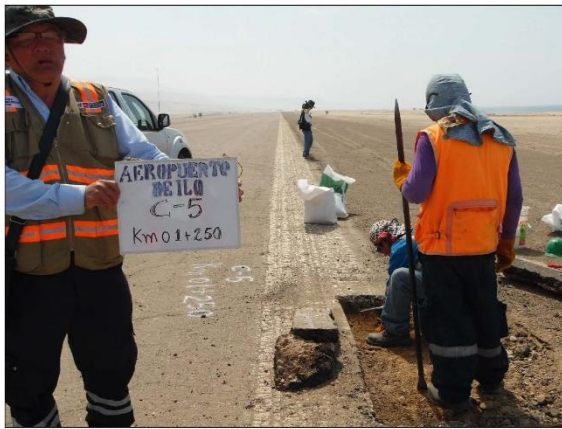
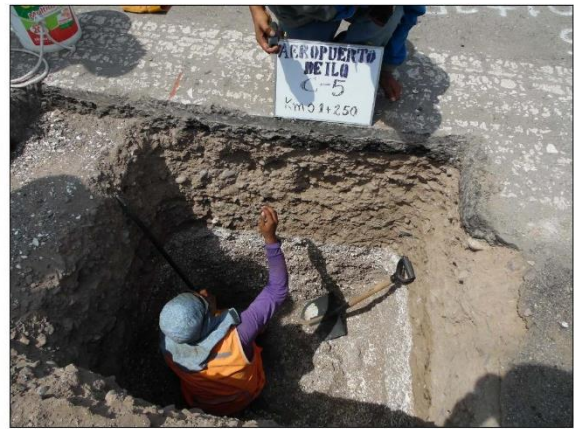
UBICACIÓN	: Provincia de Ilo, Dpto. de Moquegua	NIVEL FREÁTICO	: NO PRESENTA
REGION	: MOQUEGUA	(m) TESISTA	: M.GAMARRA / O.VEGA
PROCEDENCIA	: km 01+250; (Pista Principal)		:
CALIGATA Nº	: C-05	FECHA	: Nov.- 2018
PROF. TOTAL (m)	: 2.70

PROF. (m)	MUESTRA Nº	DESCRIPCIÓN	SIMBOLOGÍA	CLASIFICACIÓN	
				SUCS	AASHTO
0.00	M-00	0.00 - 0.10 m .- Carpeta asfáltica en caliente, deteriorada y oxidada. e = 4	0.10	CARPETA ASFÁLTICA e=0.10 m

0.20	M-01	0.10-0.35 m .- Base granular conformada por gravas limosas con piedras sub redondeadas a sub angulares, textura lisa a poco rugosa, de mediana dureza, T.M. = 2°. Con matriz arenolimsa de baja a nula plasticidad. En estado compacto y húmedo. Color beige. Clasificado en el laboratorio como : GP-GM, A-1-a(0)	0.35	GP-GM	A-1-a(0)

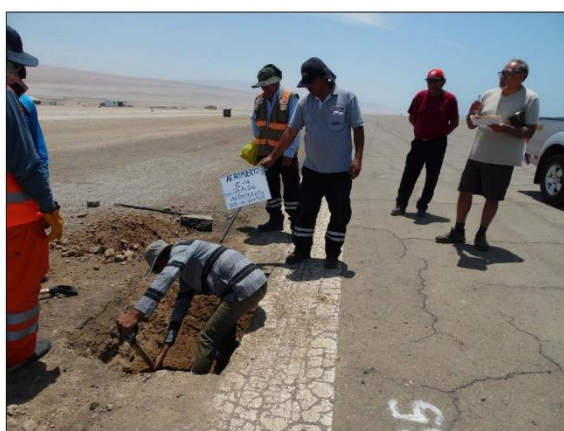
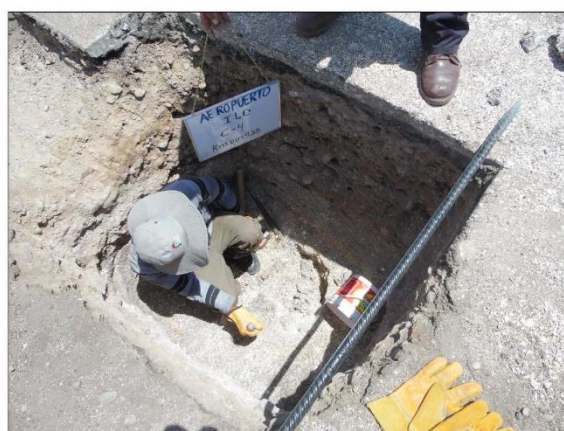
UBICACIÓN : Provincia de Ilo, Dpto. de Moquegua REGION : MOQUEGUA PROCEDENCIA : km 00+940; (Pista Principal) CALICATA Nº : C-04 PROF. TOTAL (m) : 2.50	NIVEL FREÁTICO (m) : NO PRESENTA TESISISTA : M.GAMARRA / O.VEGA : FECHA : Nov- 2018
--	--

PROF. (m)	MUESTRA Nº	DESCRIPCIÓN	SIMBOLOGÍA	CLASIFICACIÓN	
				SUCS	AASHTO
0.00	M-00	0.00 - 0.10 m.- Carpeta asfáltica en caliente, deteriorada y oxidada. e = 4	0.10	CARPETA ASFÁLTICA e=0.10 m

0.25	M-01	0.10 - 0.35 m.- Base granular conformada por gravas limosas, con piedras sub redondeadas a sub angulares, textura lisa a poco rugosa, de mediana dureza, T.M. = 2°. Con matriz areno-limosa de baja a nula plasticidad. En estado compacto y húmedo. Color beige. Clasificado en el laboratorio como : GW-GM, A-2-4(0)	0.35	GW-GM	A-2-4(0)

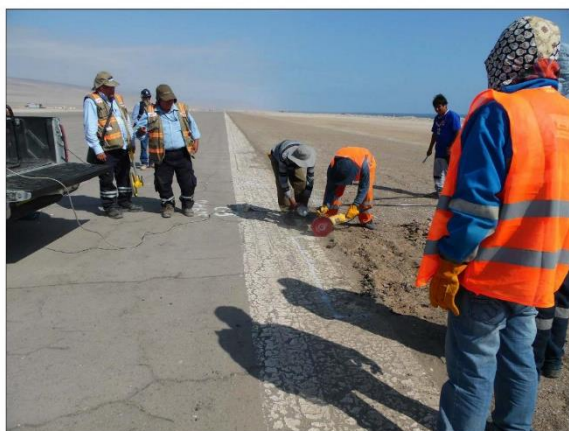
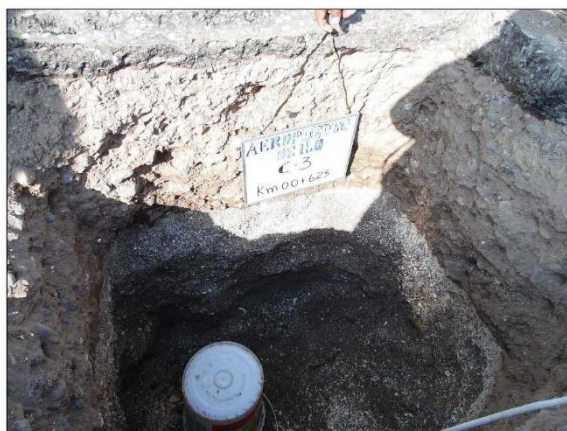
UBICACIÓN : Provincia de Ilo, Dpto. de Moquegua	NIVEL FREÁTICO (m) : NO PRESENTA
REGION : MOQUEGUA	TESISTA : M.GAMARRA / O.VEGA
PROCEDENCIA : km 00+625; (Pista Principal)	:
CALICATA N° : C-03	FECHA : Nov.- 2018
PROF. TOTAL (m) : 2.20

PROF. (m)	MUESTRA N°	DESCRIPCIÓN	SIMBOLOGÍA	CLASIFICACIÓN	
				SUCS	AASHTO
0.00	M-00	0.00 - 0.10 m.- Carpeta asfáltica en caliente, deteriorada y oxidada. e = 4	0.10		CARPETA ASFÁLTICA e=0.10 m

0.20	M-01	0.10 - 0.35 m.- Base granular conformada por gravas limosas, con piedras sub redondeadas a sub angulares, textura lisa a poco rugosa, de mediana dureza, T.M. = 2". Con matriz areno-limosa de baja a nula plasticidad. En estado compacto y húmedo. Color beige. Clasificado en el laboratorio como : GW-GM, A-1-a(0)	0.35		GW-GM A-1-a(0)

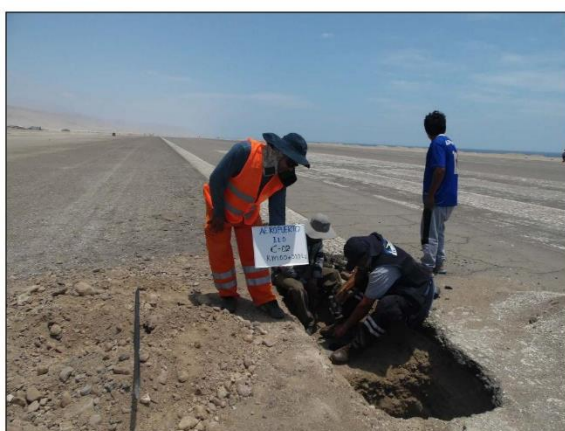
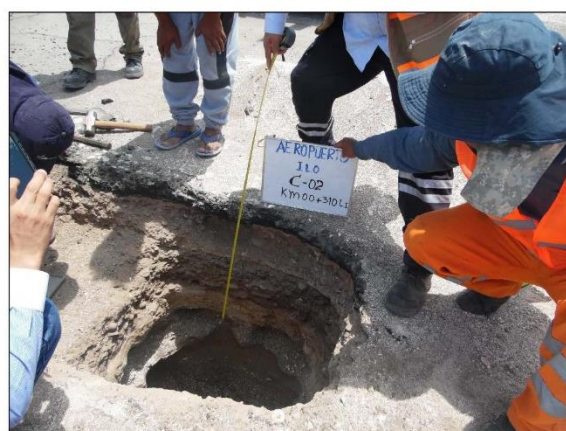
UBICACIÓN : Provincia de Ilo, Dpto. de Moquegua REGION : MOQUEGUA PROCEDENCIA : km 00+310; (Pista Principal) CALICATA Nº : C-02 PROF. TOTAL (m) : 2.80	NIVEL FREÁTICO(m) : NO PRESENTA TESISTA : M.GAMARRA / O.VEGA : FECHA : Nov- 2018
--	---

PROF. (m)	MUESTRA Nº	DESCRIPCIÓN	SIMBOLOGÍA	CLASIFICACIÓN	
				SUCS	AASHTO
0.00	M-00	0.00 - 0.10 m.- Carpeta asfáltica en caliente, deteriorada y oxidada. e = 4	0.10		CARPETA ASFÁLTICA e=0.10 m

0.20	M-01	0.10 - 0.35 m.- Base granular conformada por gravas limosas, con piedras sub redondeadas a sub angulares, textura lisa a poco rugosa, de mediana dureza, T.M. = 2%. Con matriz arenolimsa de baja a nula plasticidad. En estado compacto y húmedo. Color beige. Clasificado en el laboratorio como : GP-GM, A-1-a(0)	0.35		GP-GM A-1-a(0)

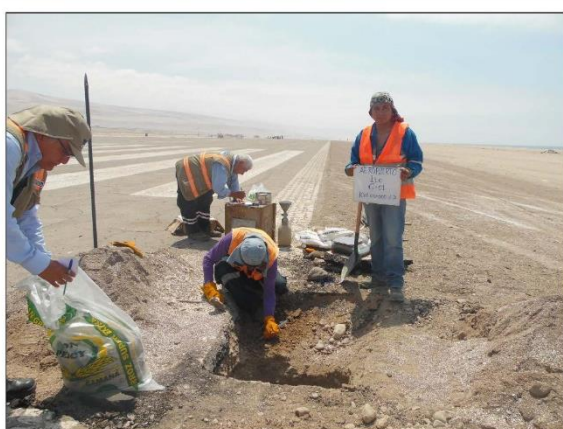
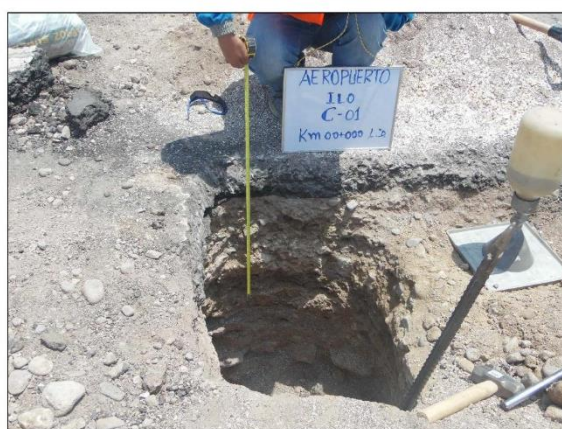
UBICACIÓN	: Provincia de Ilo, Dpto. de Moquegua	NIVEL FREÁTICO(m)	: NO PRESENTA
REGION	: MOQUEGUA	TESISTA	: M.GAMARRA / O.VEGA
PROCEDENCIA	: km 00+000; (Pista Principal)		
CALICATA N°	: C-01		
PROF. TOTAL (m)	: 1.50	FECHA	: Nov. - 2018

PROF. (m)	MUESTRA N°	DESCRIPCIÓN	SIMBOLOGÍA	CLASIFICACIÓN	
				SUCS	AASHTO
0.00	M-00	0.00 - 0.10 m.- Carpeta asfáltica en caliente, deteriorada y oxidada. e = 4	0.10	CARPETA ASFÁLTICA e=0.10 m

0.10	M-01	0.10 - 0.35 m.- Base granular conformada por gravas limosas, con piedras sub redondeadas a sub angulares, textura lisa a poco rugosa, de mediana dureza, T.M. = 2". Con matriz areno-limosa de baja a nula plasticidad. En estado compacto y húmedo. Color beige. Clasificado en el laboratorio como : GW-GM, A-1-a(0)	0.35	GW-GM	A-1-a(0)

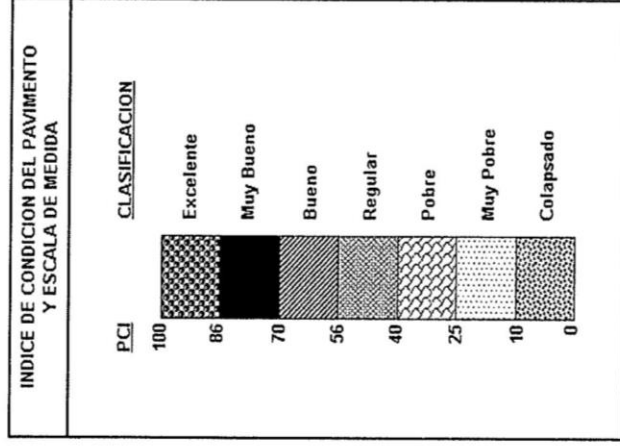
RESUMEN DE LOS VALORES DEL INDICE DE CONDICION DEL PAVIMENTO (PCI)  
LADO IZQ. (SECCION - IZQUIERDO)

N°	AREA DE MUESTRA	UNIDAD DE MUESTRA	m	VRC	PCI	CLASIFICACION
85	562.5	085		55	45	Regular
86	562.5	086		55	45	Regular
87	562.5	087		55	45	Regular
88	562.5	088		55	45	Regular
89	562.5	089		55	45	Regular
90	562.5	090		55	45	Regular
91	562.5	091		55	45	Regular
92	562.5	092		55	45	Regular
93	562.5	093		55	45	Regular
94	562.5	094		55	45	Regular
95	562.5	095		55	45	Regular
96	562.5	096		55	45	Regular
97	562.5	097		55	45	Regular
98	562.5	098		55	45	Regular
99	562.5	099		55	45	Regular
100	562.5	100		55	45	Regular
			Promedio		39	Pobre

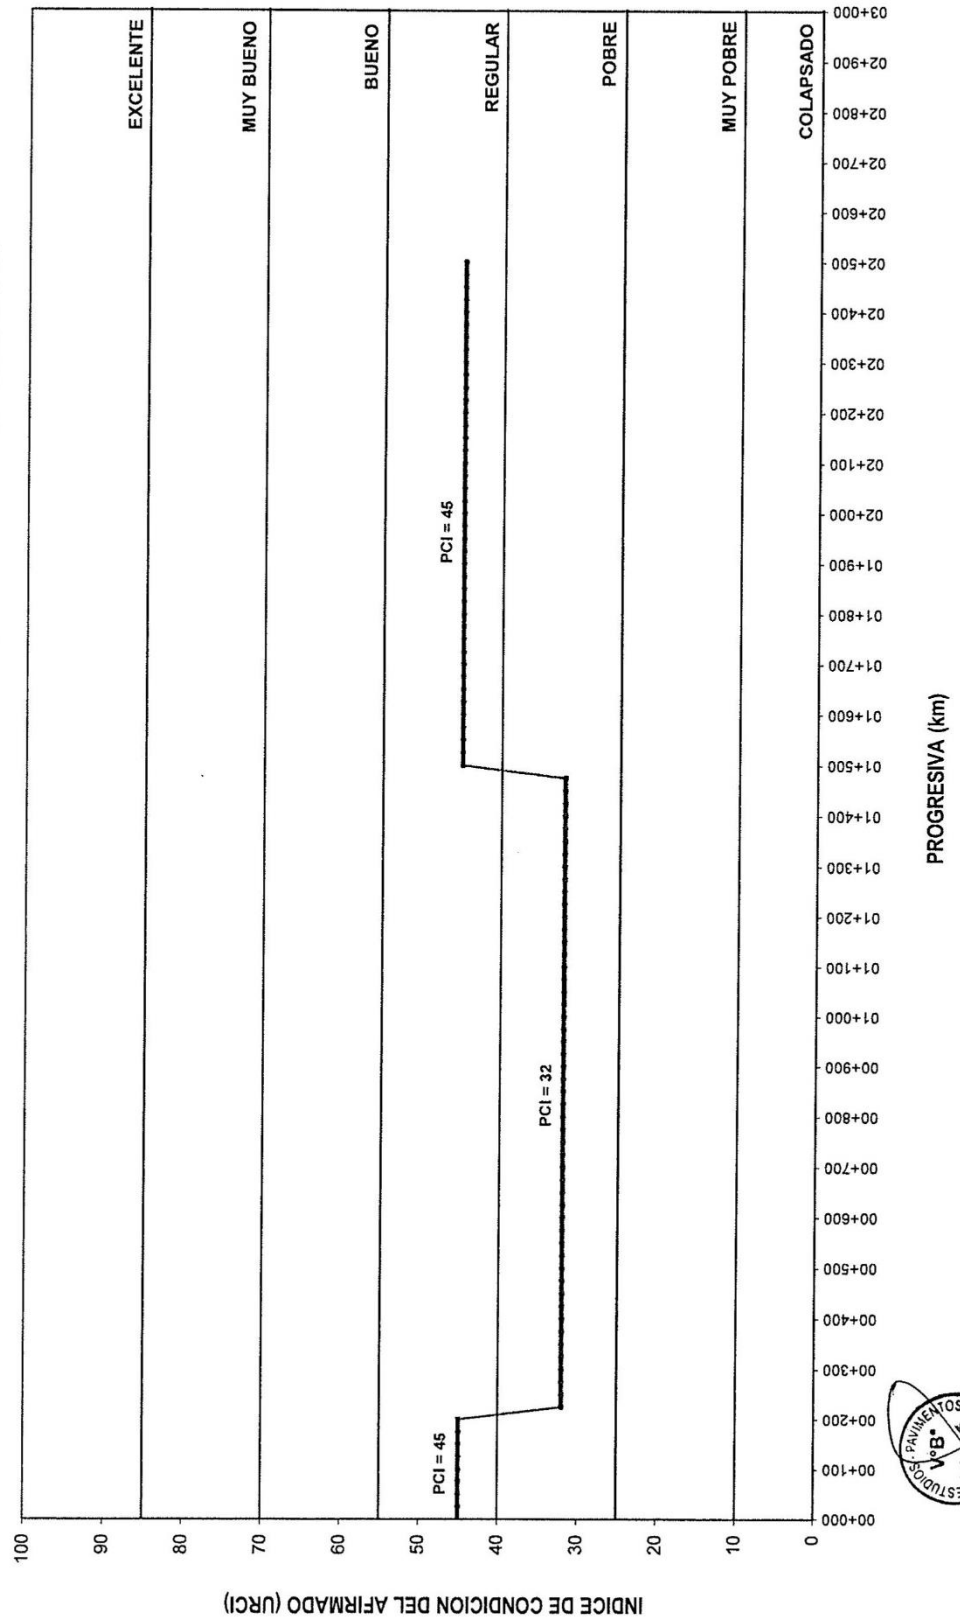
**EVALUACIÓN FUNCIONAL DEL PAVIMENTO FLEXIBLE DEL AEROPUERTO DE ILO**  
Lado Izquierdo Pista Principal

ÍNDICE DE LA CONDICIÓN DEL PAVIMENTO EN AEROPUERTOS - ASTM D 5430

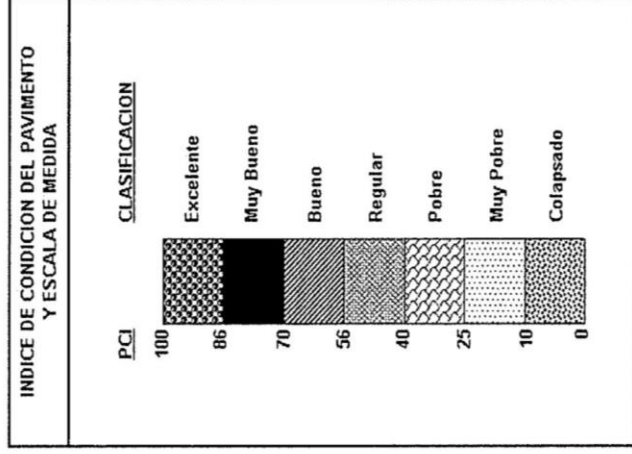
RESUMEN DE LOS VALORES DEL INDICE DE CONDICION DEL PAVIMENTO (PCI)  
LADO DERECHO (SECCION - DERECHA)

N°	AREA DE MUESTRA	UNIDAD DE MUESTRA	m	VRC	PCI	CLASIFICACION
85	562.5	085		55	45	Regular
86	562.5	086		55	45	Regular
87	562.5	087		55	45	Regular
88	562.5	088		55	45	Regular
89	562.5	089		55	45	Regular
90	562.5	090		55	45	Regular
91	562.5	091		55	45	Regular
92	562.5	092		55	45	Regular
93	562.5	093		55	45	Regular
94	562.5	094		55	45	Regular
95	562.5	095		55	45	Regular
96	562.5	096		55	45	Regular
97	562.5	097		55	45	Regular
98	562.5	098		55	45	Regular
99	562.5	099		55	45	Regular
100	562.5	100		55	45	Regular
			Promedio		38	Pobre

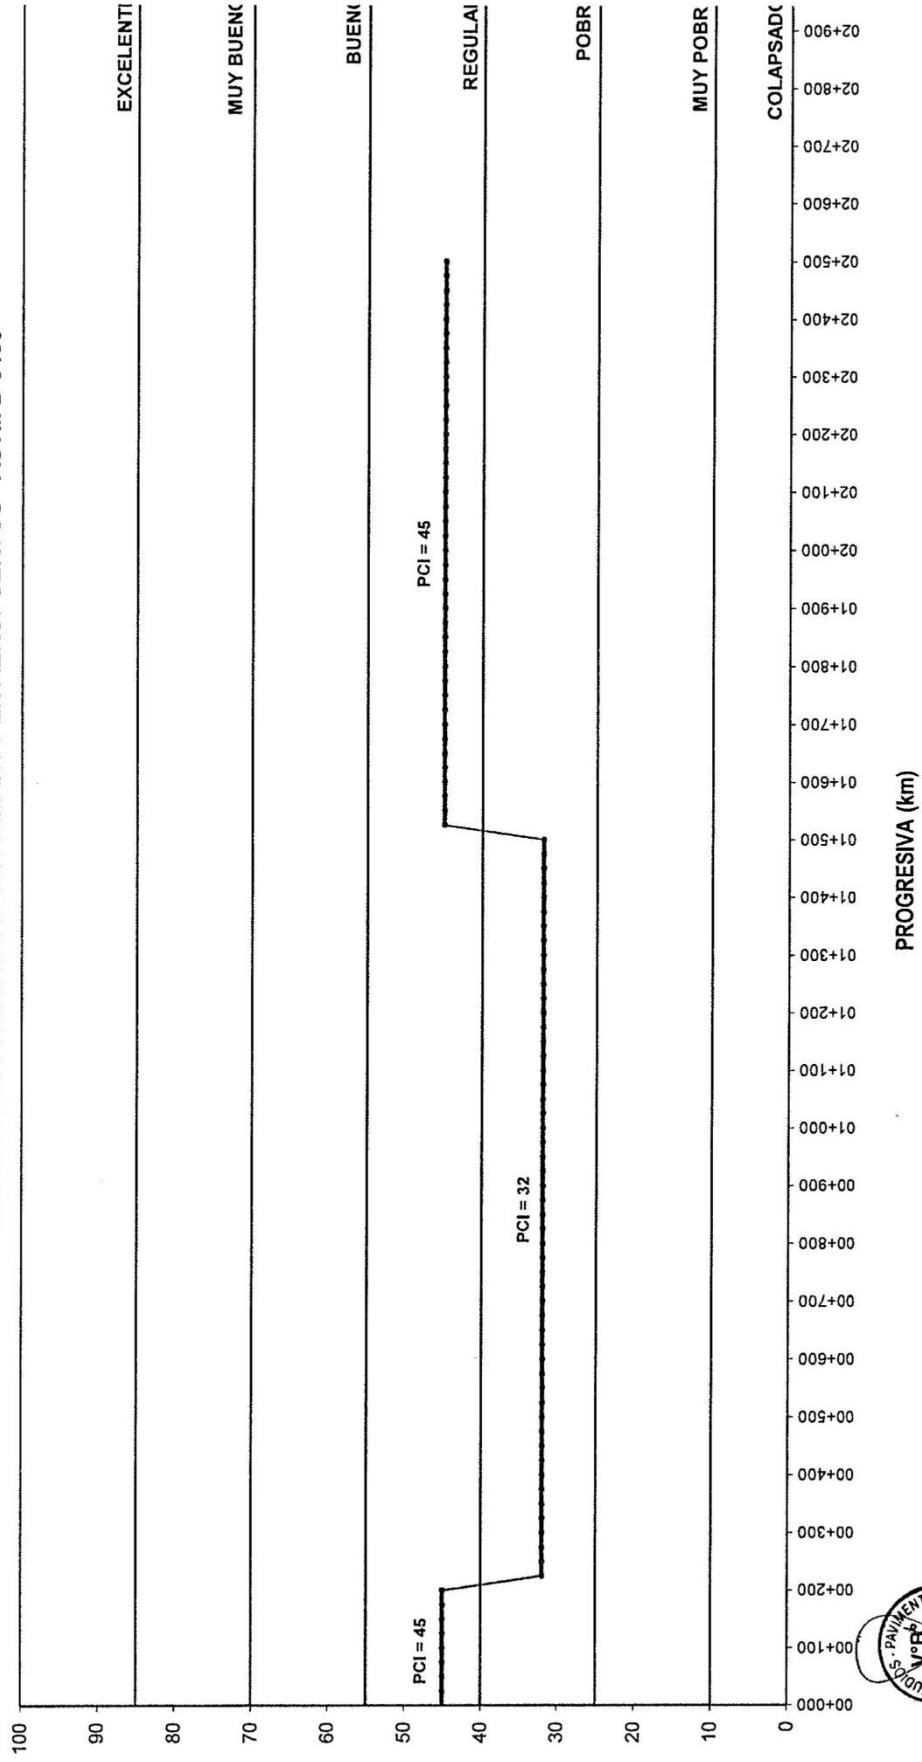
## EVALUACIÓN FUNCIONAL DEL PAVIMENTO FLEXIBLE DEL AEROPUERTO DE ILO

### Lado Derecho Pista Principal

ÍNDICE DE LA CONDICIÓN DEL PAVIMENTO EN AEROPUERTOS - ASTM D 5430
