**ESCUELA ACADÉMICO PROFESIONAL DE INGENIERÍA CIVIL**

“Evaluación del pavimento flexible de la carretera PE-14 km 0+000 al km 3+000, Casma, Ancash- 2019, propuesta de mejora”.

**TESIS PARA OBTENER EL TÍTULO PROFESIONAL DE INGENIERO CIVIL**

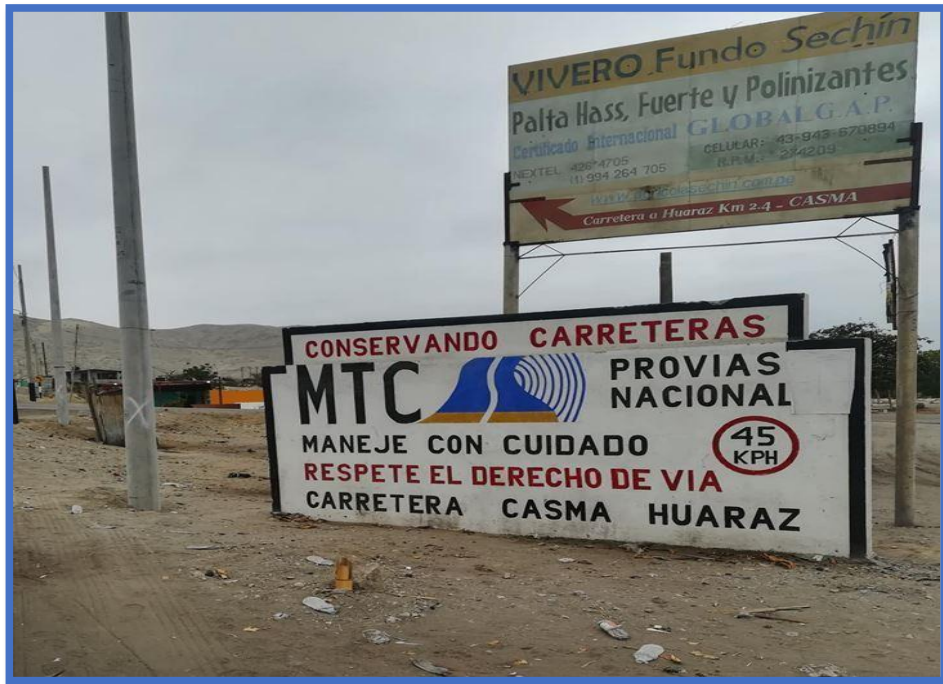
Descripción: Inicio de la carretera Casma - Huaraz

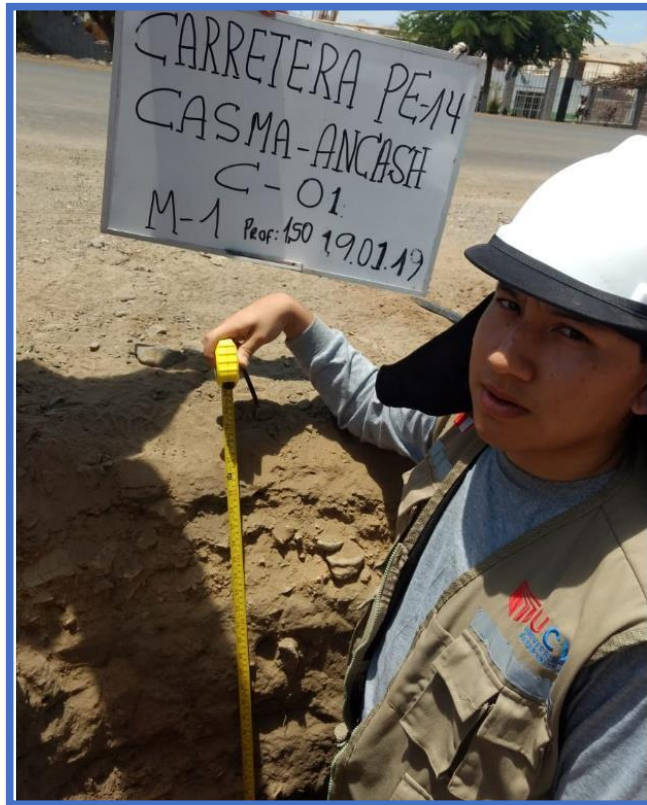
Realización de la calicata 1.00x1.00m, a 1.50m de profundidad a nivel de sub-rasante
