UNIVERSIDAD CÉSAR VALLEJO

“Evaluación de fallas estructurales en viviendas de albañilería confinada ante evento
sísmico en el Balneario de Buenos Aires Sur, Trujillo”

**TESIS PARA OBTENER EL TÍTULO PROFESIONAL DE
INGENIERO CIVIL**

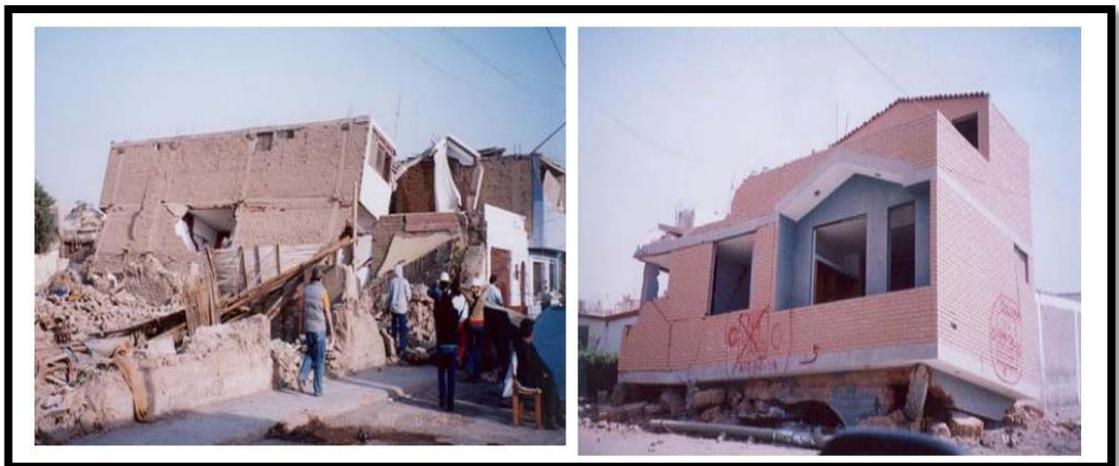
Deduciendo lo que hemos venido mostrando, esta falla estructural sería una de las opciones que se vivificarían en una edificación informal, generando consecuencias sociales y económicas como lo vemos en la siguiente imagen (Zavala et al, 2004, p.5).

Figura 6. Viviendas con primer piso colapsado, Pisco 2007.

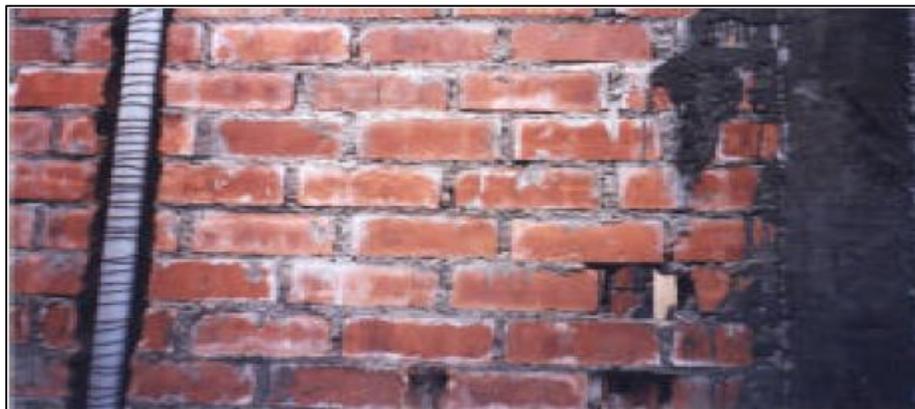
- En nuestro país, es una costumbre picar los muros portantes confinados y luego resanarlos después de haber colocado una montante o una tubería de ventilación (ver figura 9). Lo mencionado genera un comportamiento como si fuesen dos muros distintos, presentando 2 grietas en forma de “V”, desplazándose una parte verticalmente hacia arriba a lo largo de la tubería mientras que la otra parte del muro se desplaza en sentido contrario. De ninguna manera la norma E.070 consiente este acto. La solución para este problema es la elaboración de una falsa columna, la cual albergue el tubo mencionado, considerando algunas técnicas presentadas en la figura 10. (San Bartolomé, Chuquín y Paredes, 2007, p. 8).

Figura 9. Muro dividido en dos partes

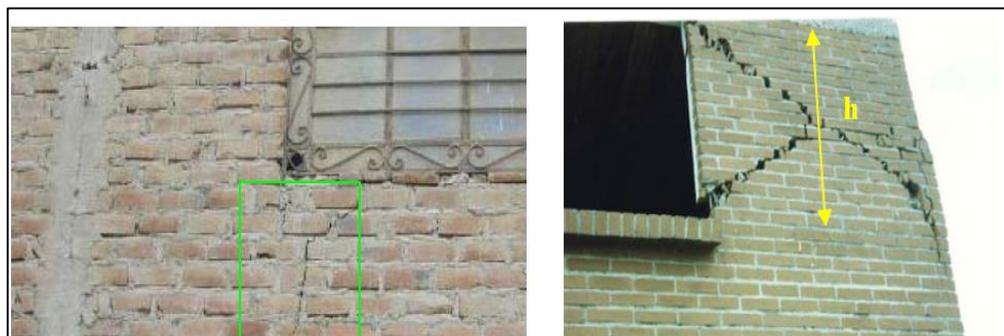
- Por último, cuando los alfeizares de ventana no están aislados de los muros portantes, generarían o bien una grieta vertical en la zona de unión o, al incrementar la rigidez lateral del muro, absorbería una mayor cantidad de fuerza sísmica, siendo perjudicial para la estabilidad de esta. Un claro ejemplo se observa en la figura 11 (San Bartolomé, 2005, p.72).

Figura 11. Dos formas que debilitar a un muro por la conexión del mismo con el alfeizar.

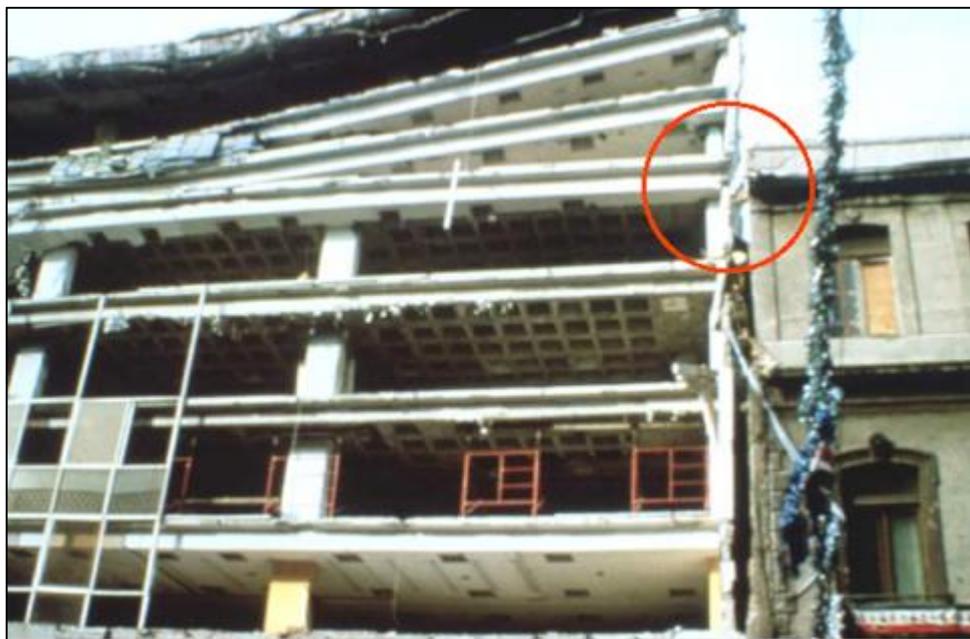
Si no hay un adecuado distanciamiento suficiente entre edificaciones adyacentes, su forma diferente de vibrar inducidos por el sismo, dirige al golpeteo entre estos generándoles severos daños.

Figura 14. Edificios adyacentes, capaz de fallar por golpeteo entre ellos, debido a que no tienen una zona de libre deformación.

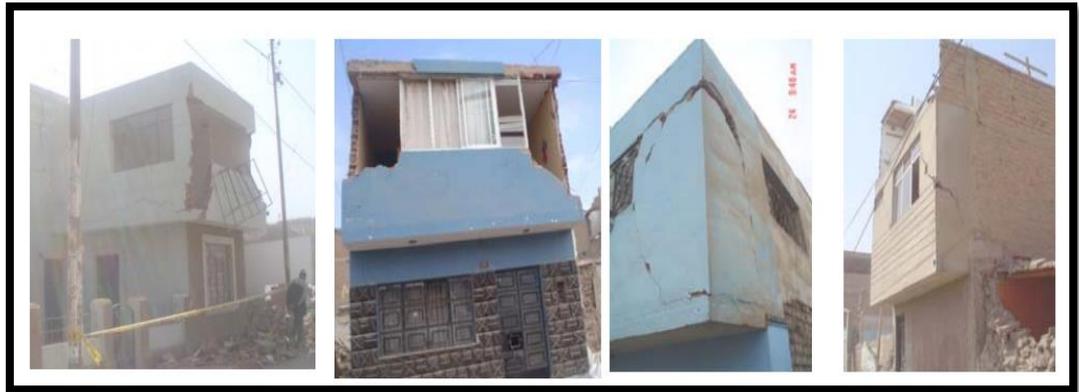
Mucha gente piensa en “aprovechar” el espacio en los niveles que continúan al primer piso, construyen voladizos, constituyendo su perímetro con tabiques de ladrillo pandereta (ver figura 15). La unión endentada que se dan entre los tabiques transversales no es lo suficiente para resistir las sollicitaciones telúricas perpendiculares a su plano, por lo cual acaban generalmente destruidas. Estos elementos no estructurales si o si deberían arriostrarse, por ejemplo, aplicando mallas de alambre electro soldadas o columnetas (Quiun y San Bartolomé, 2010, p. 13).

Figura 15. Tabiques sobre voladizos en Chincha y Pisco

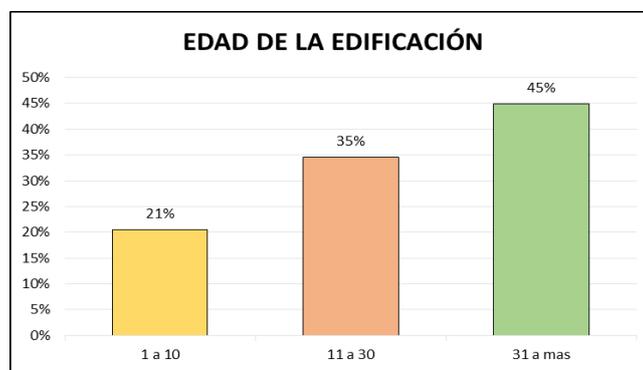
Figura 22. Edad de las viviendas de albañilería confinada que están ubicadas en el Balneario de Buenos Aires Sur, sector B1.

Según el cuadro 1, se observó que los propietarios de 16 viviendas del total de nuestra muestra (78 en total), dijeron que sus casas variaron entre [1-10] años, representando el 21%; 27 casas varían entre [11-30] años, representando el 35%; mientras que el 35 de ellas son de entre [31- a más] años, el cual significa el 45%; tal cual se evidencian también estos porcentajes en la Figura 22.

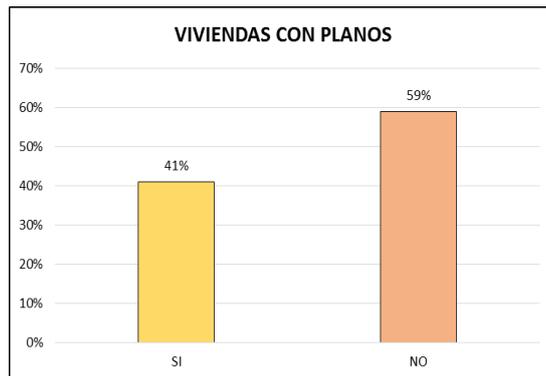
Figura 23. Cantidad de viviendas de albañilería confinada que cuentan con planos en el Balneario de Buenos Aires Sur, sector B1.

Las evidencias obtenidas y detalladas conforme al cuadro 2, nos mostró a 32 viviendas que si contaron con planos, caracterizando el 41% del total de la muestra, mientras que 46 de ellas no, representando el 59% restante. Por consiguiente, es seguro que el proceso constructivo fue improvisado e informal, tanto en la arquitectura, estructuras, instalaciones eléctricas y sanitarias; además de no contar con las especificaciones técnicas necesarias.

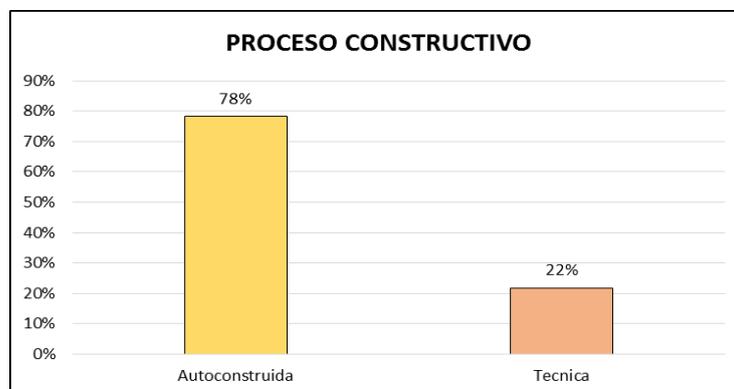
Figura 24. Proceso constructivo de las viviendas de albañilería confinada ubicadas en el Balneario de Buenos Aires Sur, sector B1.

En tanto el cuadro 3 y en la figura 24, se obtuvo que 61 edificaciones de albañilería confinada fueron ejecutadas de forma autoconstruida, indicando el 78% de las viviendas evaluadas; mientras que 17 de ellas (22%) fueron ejecutadas con el conocimiento técnico que se requiere.

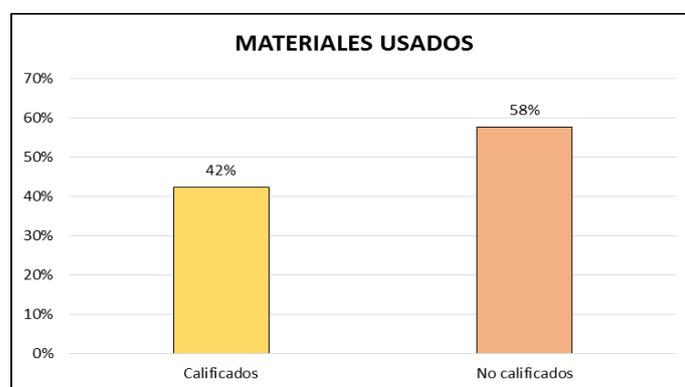
Figura 25. Materiales usados para la construcción de las viviendas de albañilería confinada situadas en el Balneario de Buenos Aires Sur, sector B1.

Respecto al cuadro 4, se evidenció que 33 casas (42%) usaron materiales calificados, en cambio 45 de las mismas no, siendo el 58% de la muestra.

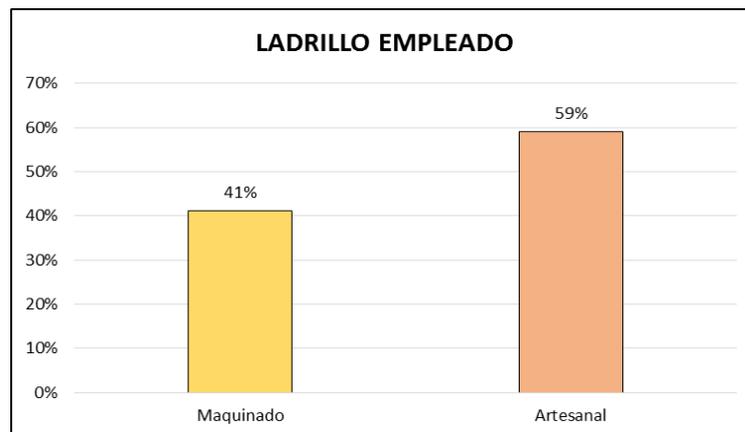
Figura 26. Calidad del ladrillo empleado para la construcción de los muros en las viviendas de albañilería confinada ubicadas en el Balneario de Buenos Aires Sur, sector B1.

Continuando con el cuadro 5 y la figura 26, denotó que 32 de aquellas casas fueron construidas con ladrillo maquinado, siendo el 41% de la muestra. En tanto a las 46 viviendas restantes (59%), se conformaron con el ladrillo artesanal.

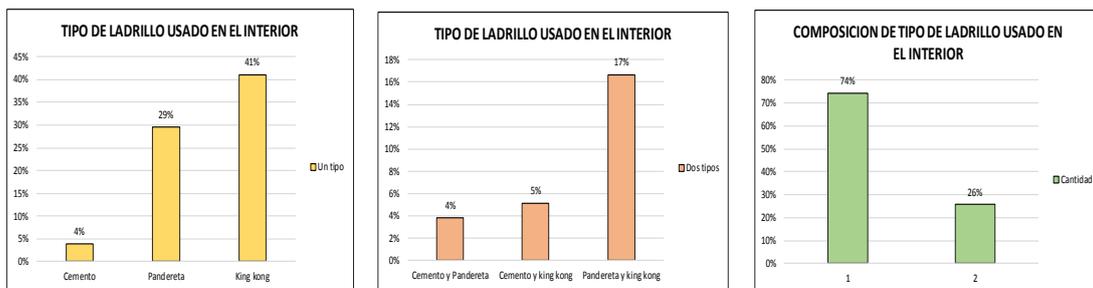
Figura 27. Tipo de ladrillo usado para la construcción de los muros en el interior de las viviendas de albañilería confinada ubicadas en el Balneario de Buenos Aires Sur, sector B1.

Según el cuadro 6, entendemos ahora que del total de viviendas evaluadas, 58 de ellas mostraron estar compuestas por un tipo de ladrillo en su interior, de las cuales 3 emplearon ladrillo de cemento, formando un 4%, 23 usaron ladrillo pandereta, convirtiéndose en un 29% y, 32 aplicaron ladrillo King Kong, llegando a ser el 41% de la muestra. En tanto a las 20 casas restantes, denotando el 26% del total, 3 fueron compuestas a base de ladrillo de cemento y pandereta a su vez, alcanzando un 4%, 4 fueron de ladrillo de cemento y King Kong, representando el 5%, y por último, 13 viviendas (17%) fueron hechas a base de ladrillo pandereta y King Kong.

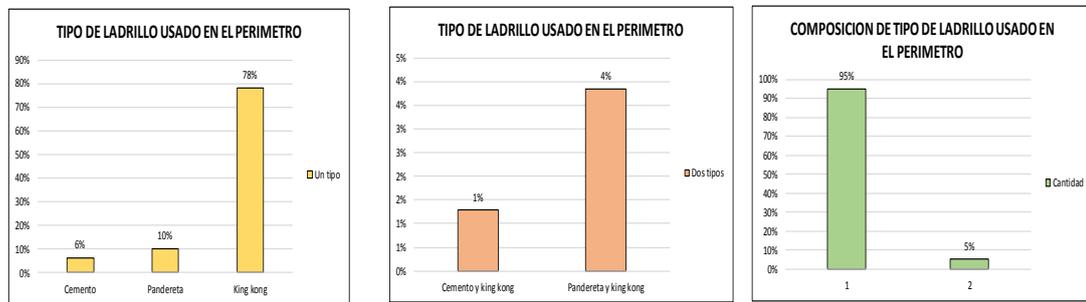
Figura 28. Tipo de ladrillo usado para la construcción de los muros en el perímetro de las viviendas de albañilería confinada ubicadas en el Balneario de Buenos Aires Sur, sector B1.

De acuerdo al cuadro 7 expone que 74 viviendas (95% de la muestra) emplearon un tipo de ladrillo para la construcción de los muros perimetrales, de las cuales 5 aplicaron ladrillo de cemento representando el 6%, 8 aplicaron ladrillo pandereta representando el 10% y, el 78% de las casas (61 en total), se conformaron al ladrillo King Kong. Respecto al resto de viviendas, 4 de ellas (5%), estuvieron conformadas por dos tipos de ladrillo, de las cuales 1 concentro tanto ladrillo de cemento como del ladrillo King Kong comprendiendo el 1%, y 3 viviendas usaron ladrillo pandereta y ladrillo King Kong, obteniendo el 4% de la muestra.

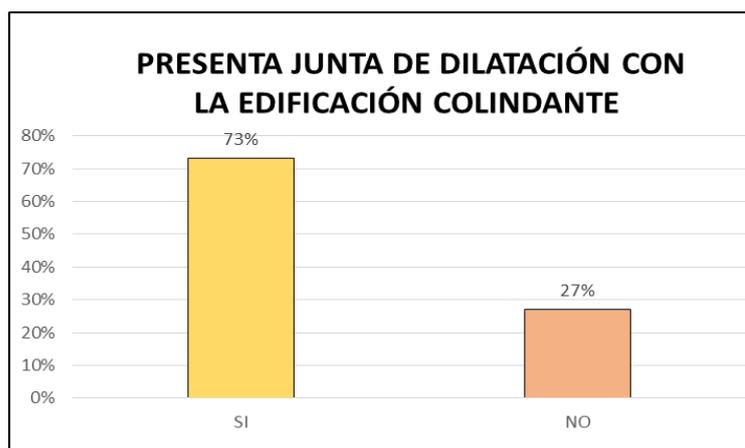
Figura 37. Viviendas que presentaron juntas de dilatación con la edificación colindante en el Balneario de Buenos Aires Sur, sector B1.

El cuadro 10 informa la estadística de la segunda falla estructural evaluada en las viviendas de albañilería confinada en aquel Balneario, mostrando a 57 de ellas (73%) sin juntas de dilatación con la edificación colindante, pero 21 de ellas (27%) si presentaron.

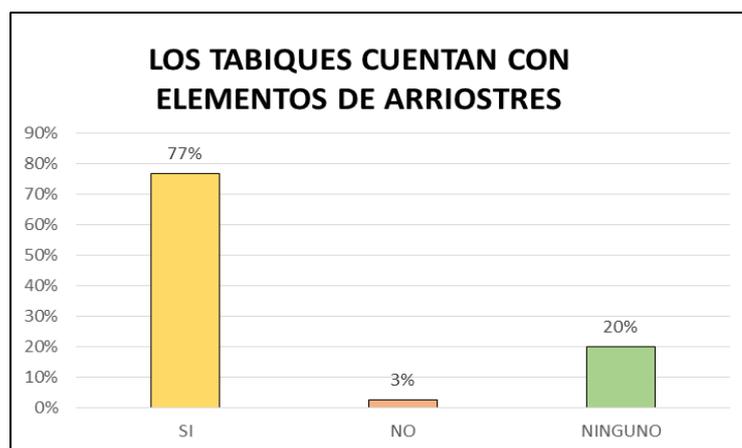
Figura 38. Cantidad de viviendas que arriostaron los tabiques de sus fachadas ubicadas en el Balneario de Buenos Aires Sur, sector B1.

Prosiguiendo con los resultados, la tabla 11 nos muestra la tercera falla estructural evaluada en aquellas viviendas, de las cuales 60 de ellas (77%) no presentaron un adecuado arriostre en los tabiques ubicados en los voladizos, mientras que 2 viviendas (3%) manifestaron todo lo contrario.

Luego, las 16 viviendas restantes (21%) no mostraron este defecto estructural ya que eran de solamente de un piso.
