UNIVERSIDAD CÉSAR VALLEJO

Análisis de la Degradación de la Carpeta Asfáltica en la Carretera Yanahuanca – Cerro de Pasco usando el Método Mecanístico

TESIS PARA OBTENER EL TÍTULO PROFESIONAL DE:
INGENIERO CIVIL

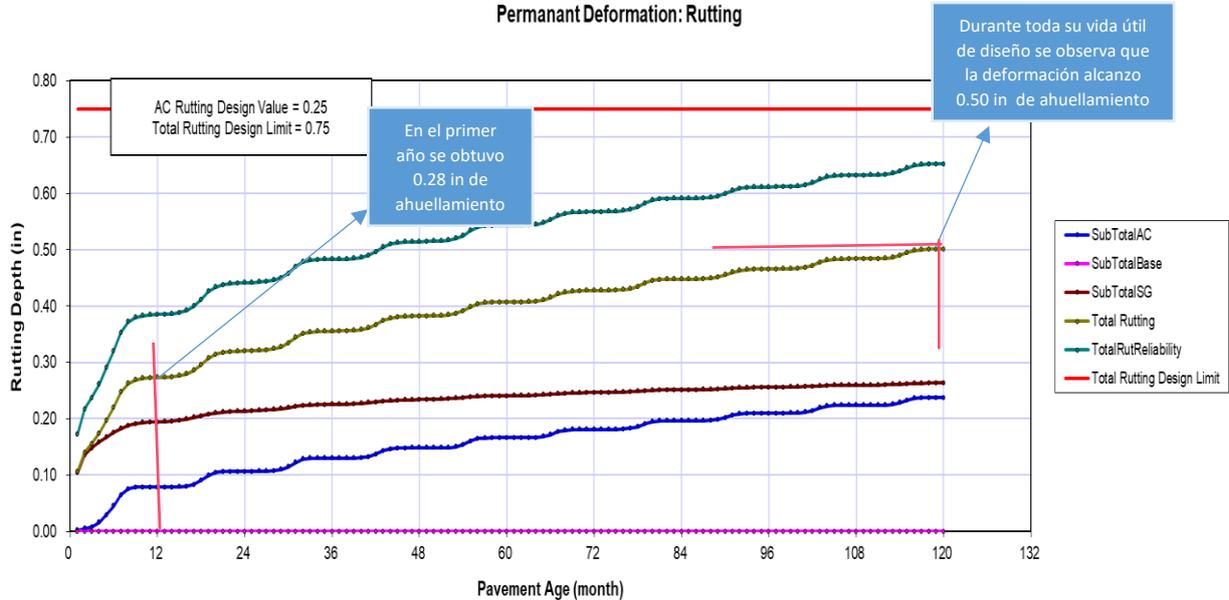
Cuadro 59: Pronóstico del ahuellamiento a través de toda la vida de diseño (2^{do} análisis).

Del cuadro 59 se observa que en el primer año se obtuvo 0.28 in de deformación (ahuellamiento) y en toda su vida útil de diseño se obtuvo 0.50 in de ahuellamiento, obteniendo buenos resultados con respecto a este tipo de falla y llegando en óptimas condiciones durante toda su vida útil de diseño.

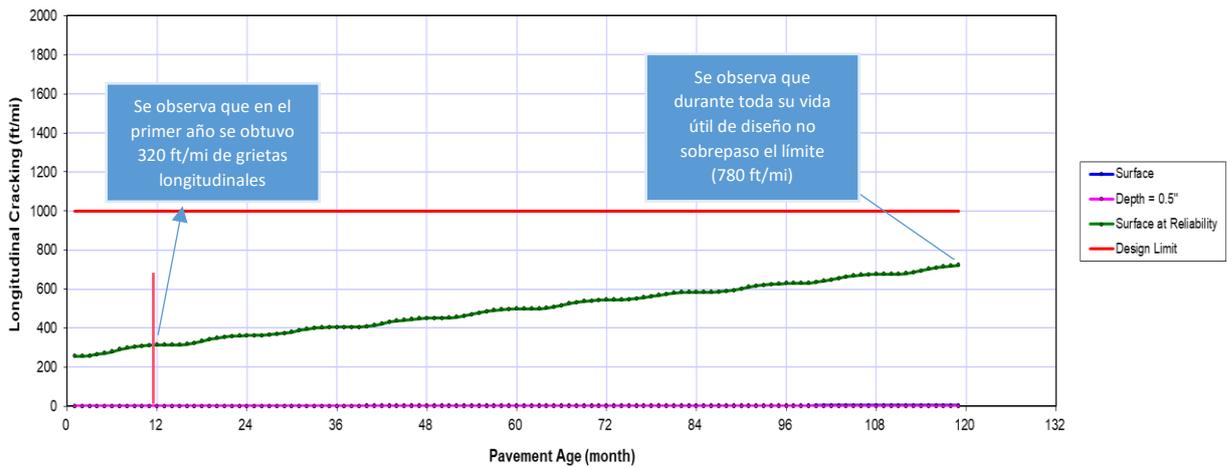
Cuadro 63: Pronóstico de grietas de la superficie hacia abajo en ft/mi (3^{er} análisis).

Del cuadro 63 se observa que en el primer año se obtuvo 320 ft/mi con el caso de una temperatura (cálida) hipotética y en toda su vida útil de diseño se obtuvo 780 ft/mi, no sobrepasó el límite. Entonces de lo indicado anteriormente una carpeta asfáltica con una temperatura cálida, su comportamiento estructural será distinto.

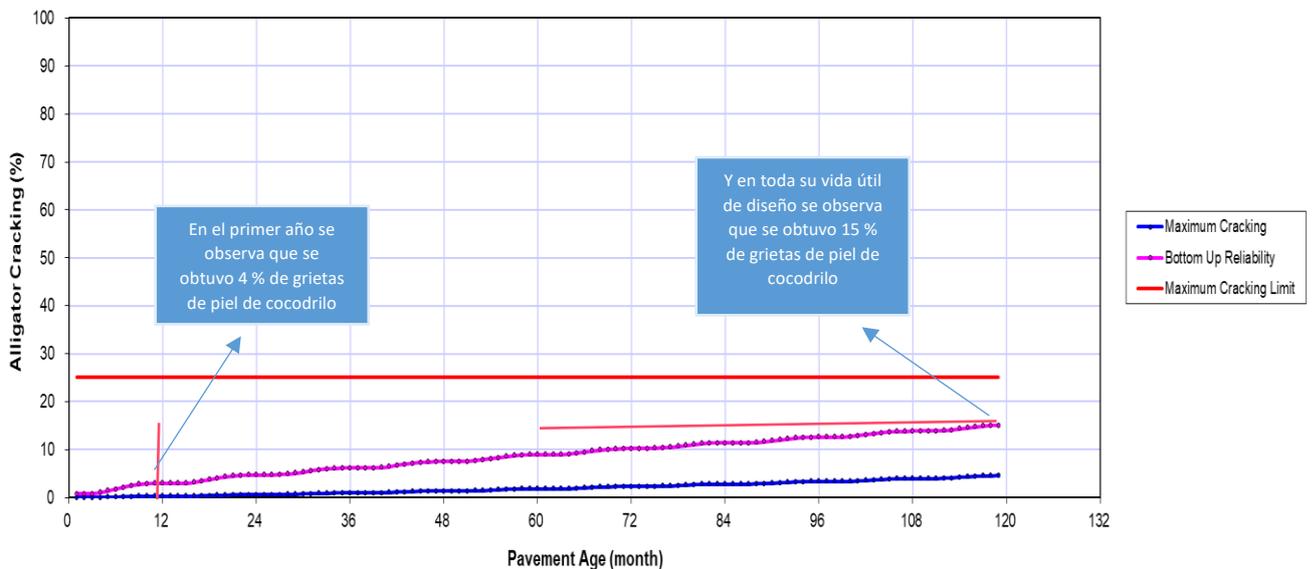
Cuadro 64: Pronóstico de daño de las grietas de piel de cocodrilo a través de toda la vida de diseño (3^{er} análisis).

Del cuadro 64 se observa que en el primer año se obtuvo 4% de grietas de piel de cocodrilo y en toda su vida útil de diseño se obtuvo 15% de piel de cocodrilo, cumpliendo con las expectativas que se requería.

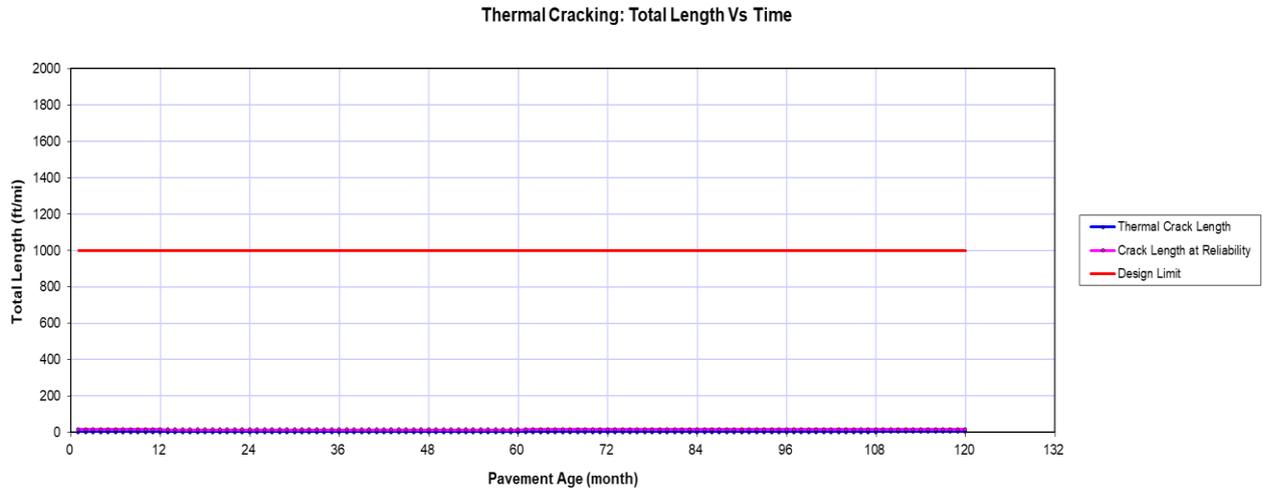
Cuadro 65: Pronóstico de las grietas por temperatura a través de la vida de diseño (3^{er} análisis).
Fuente: Propio de los autores. Vista software AASHTO 2002.

Del cuadro 65 se observa que la grieta por efecto térmico es despreciable, con el caso hipotético con una temperatura cálida.

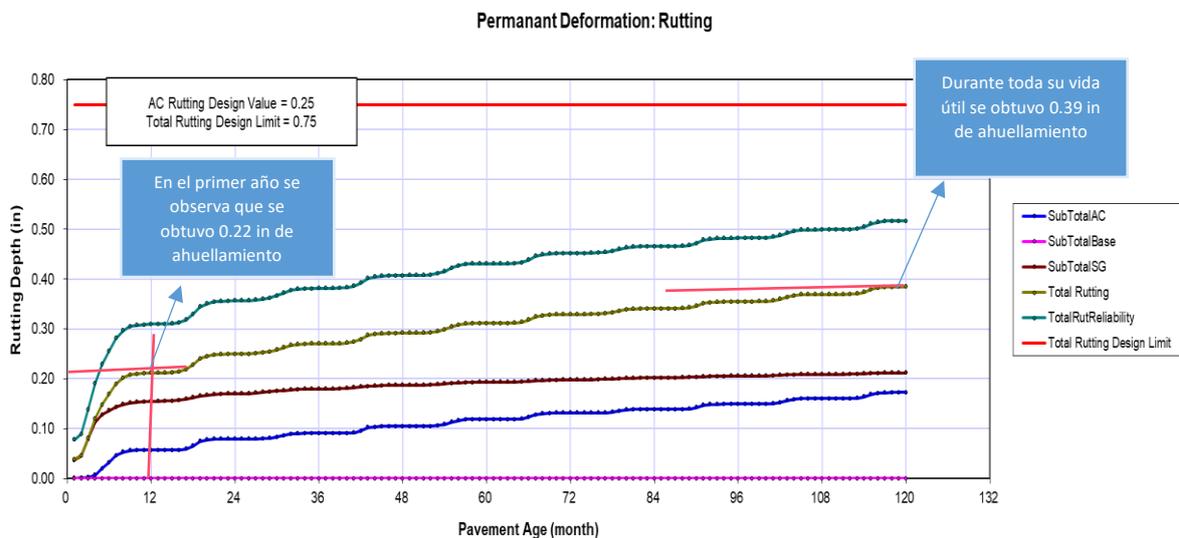
Cuadro 66: Pronóstico del ahuellamiento a través de la vida útil de diseño (3^{er} análisis).
Fuente: Propio de los autores. Vista software AASHTO 2002.

Del cuadro 66 se observa que en el primer año se obtuvo 0.22 in de deformación (ahuellamiento) con una temperatura (cálida) hipotética y en toda su vida útil de diseño se obtuvo 0.39 de ahuellamiento cumpliendo con las expectativas.

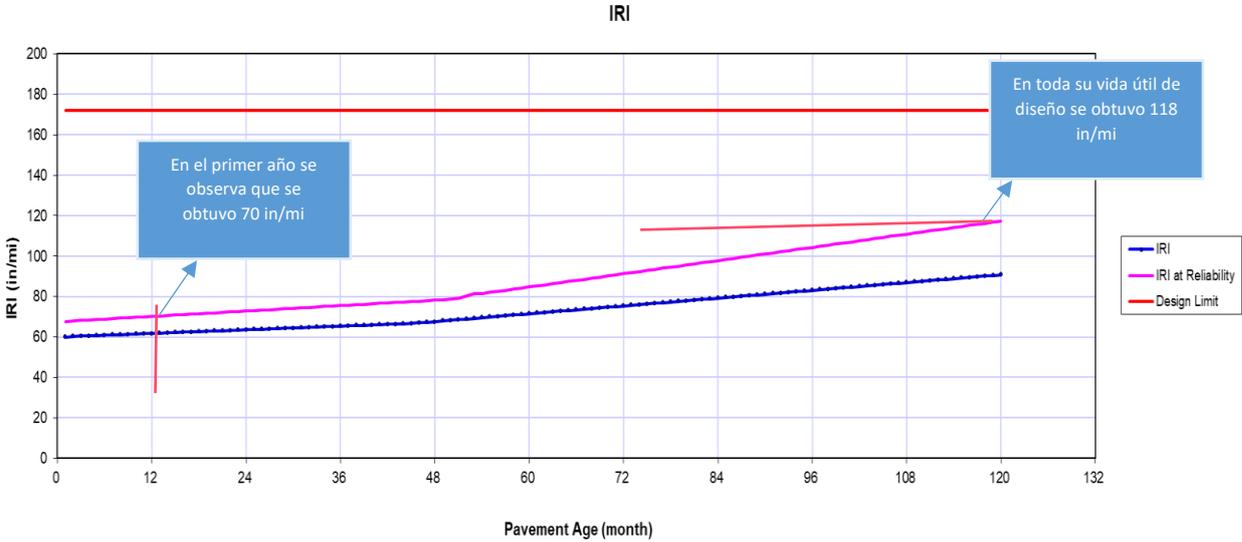
Cuadro 67: Pronóstico del IRI a través de toda la vida de diseño (3^{er} análisis).

Del cuadro 67 se observa que en el primer año se obtuvo 70 in/mi de Índice de Regularidad Internacional (IRI), y en toda su vida útil de diseño se obtuvo 118 in/mi de IRI, con respecto al confort del conductor se observa que la carpeta asfáltica se encuentra en un estado regular; cabe indicar que la temperatura influye en el proceso de degradación.

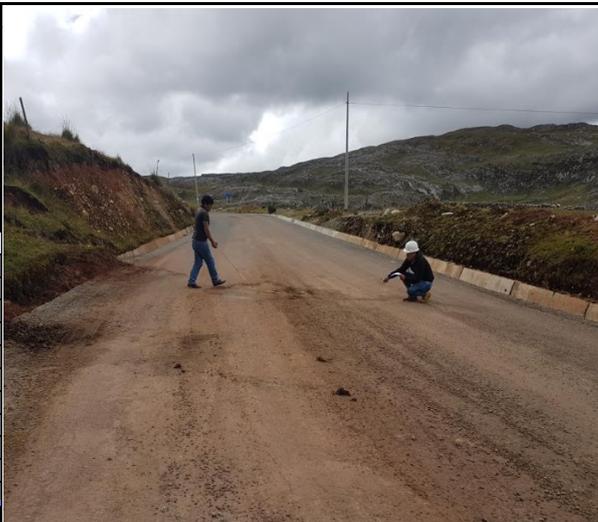
DAÑO	SEVERIDAD	CANTIDADES PARCIALES	TOTAL	DENSIDAD (%)	VALOR DEDUCIDO
13	Regular	3	6	2.14	2.14

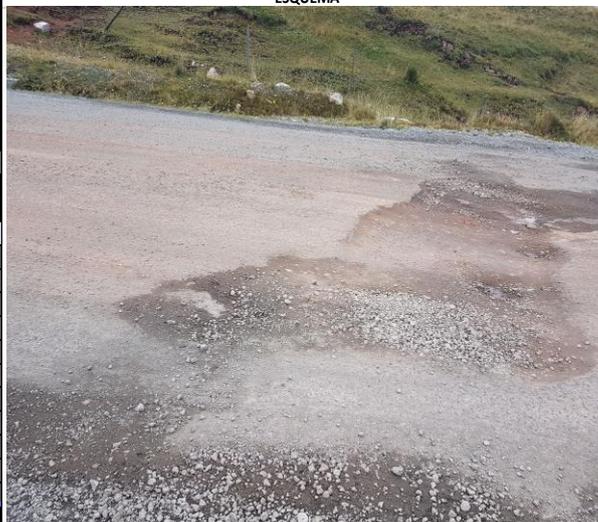
DAÑO	SEVERIDAD	CANTIDADES PARCIALES	TOTAL	DENSIDAD (%)	VALOR DEDUCIDO
13	Malo	8	1	5.71	5.71

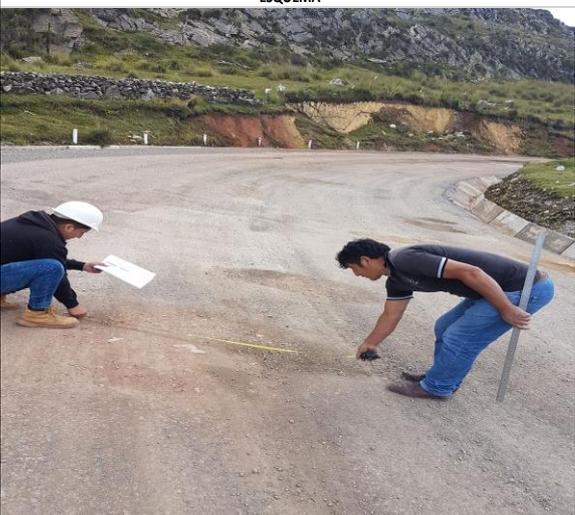
ÍNDICE DE CONDICIÓN DEL PAVIMENTO (PCI)
PCI-3 CARRETERA CON SUPERFICIE ASFÁLTICA

YANAHUANCA - CERRO DE PASCO		35 + 040 Km	m ²			
CÓDIGO DE VÍA		ABSCISA FINAL	ÁREA DE MUESTREO (m ²)			
		35 + 060 Km	7x20=140			
INSPECCIONADO POR: JHON GABRIEL DIAZ / KAREN HURTADO SALAZAR						
N°	DAÑO	N°	DAÑO			
1	Piel de cocodrilo	11	Parqueo			
2	Exudación	12	Pulimiento de agregados			
3	Agrietamiento en bloque	13	Huecos			
4	Abultamientos y hundimientos	14	Cruce de vía férrea			
5	Corrugación	15	Ahuellamiento			
6	Depresión	16	Desplazamiento			
7	Grieta de borde	17	Grieta parabólica (slippage)			
8	Grieta de reflexión de junta	18	Hinchamiento			
9	Desnivel de carril/berma	19	Desprendimiento de agregados			
10	Grietas long y transversales					
DAÑO	SEVERIDAD	CANTIDADES PARCIALES		TOTAL	DENSIDAD (%)	VALOR DEDUCIDO
13	Malo	5		10	3.57	3.57

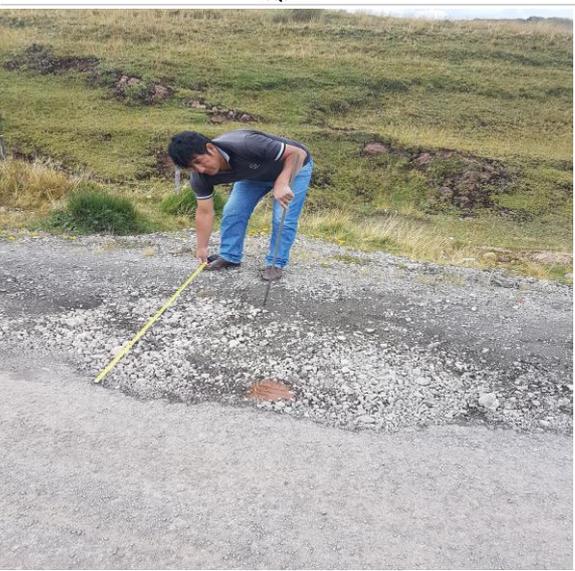
ÍNDICE DE CONDICIÓN DEL PAVIMENTO (PCI)
PCI - 4 CARRETERA CON SUPERFICIE ASFÁLTICA

YANAHUANCA - CERRO DE PASCO		35 + 060Km	m ²			
CÓDIGO DE VÍA		ABSCISA FINAL	ÁREA DE MUESTREO (m ²)			
		35 + 080Km	7x20=140			
INSPECCIONADO POR: JHON GABRIEL DIAZ / KAREN HURTADO SALAZAR						
N°	DAÑO	N°	DAÑO			
1	Piel de cocodrilo	11	Parqueo			
2	Exudación	12	Pulimiento de agregados			
3	Agrietamiento en bloque	13	Huecos			
4	Abultamientos y hundimientos	14	Cruce de vía férrea			
5	Corrugación	15	Ahuellamiento			
6	Depresión	16	Desplazamiento			
7	Grieta de borde	17	Grieta parabólica (slippage)			
8	Grieta de reflexión de junta	18	Hinchamiento			
9	Desnivel de carril/berma	19	Desprendimiento de agregados			
10	Grietas long y transversales					
DAÑO	SEVERIDAD	CANTIDADES PARCIALES		TOTAL	DENSIDAD (%)	VALOR DEDUCIDO
13	Malo	4		4	2.86	2.86

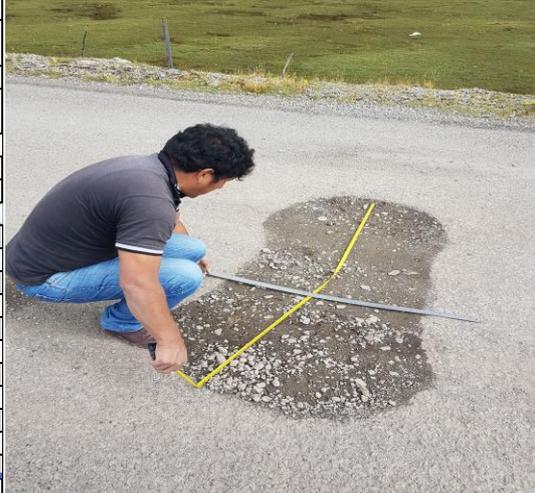
ÍNDICE DE CONDICIÓN DEL PAVIMENTO (PCI)
PCI - 7 CARRETERA CON SUPERFICIE ASFÁLTICA

YANAHUANCA - CERRO DE PASCO		35 + 120 Km	m ²			
CÓDIGO DE VÍA		ABSCISA FINAL	ÁREA DE MUESTREO (m ²)			
		35 + 140 Km	7x20=140			
INSPECCIONADO POR: JHON GABRIEL DIAZ / KAREN HURTADO SALAZAR						
N°	DAÑO	N°	DAÑO			
1	Piel de cocodrilo	11	Parcheo			
2	Exudación	12	Pulimiento de agregados			
3	Agrietamiento en bloque	13	Huecos			
4	Abultamientos y hundimientos	14	Cruce de vía férrea			
5	Corrugación	15	Ahuellamiento			
6	Depresión	16	Desplazamiento			
7	Grieta de borde	17	Grieta parabólica (slippage)			
8	Grieta de reflexión de junta	18	Hinchamiento			
9	Desnivel de carril/berma	19	Desprendimiento de agregados			
10	Grietas long y transversales					
DAÑO	SEVERIDAD	CANTIDADES PARCIALES		TOTAL	DENSIDAD (%)	VALOR DEDUCIDO
13	Malo	3		3	2.14	2.14

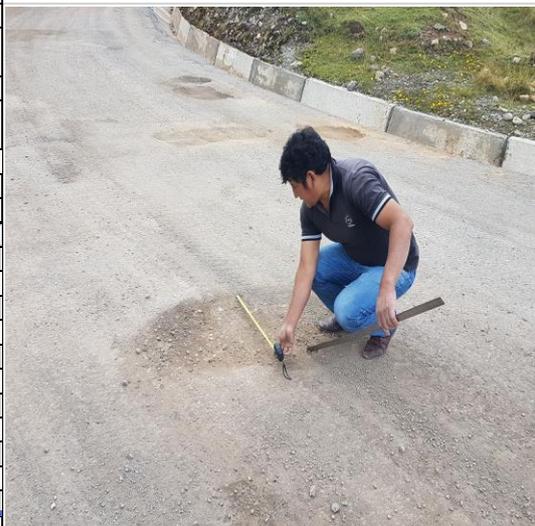
YANAHUANCA - CERRO DE PASCO		35 + 140 Km	m ²			
CÓDIGO DE VÍA		ABSCISA FINAL	ÁREA DE MUESTREO (m ²)			
		35 + 160 Km	7x20=140			
INSPECCIONADO POR: JHON GABRIEL DIAZ / KAREN HURTADO SALAZAR						
N°	DAÑO	N°	DAÑO			
1	Piel de cocodrilo	11	Parcheo			
2	Exudación	12	Pulimiento de agregados			
3	Agrietamiento en bloque	13	Huecos			
4	Abultamientos y hundimientos	14	Cruce de vía férrea			
5	Corrugación	15	Ahuellamiento			
6	Depresión	16	Desplazamiento			
7	Grieta de borde	17	Grieta parabólica (slippage)			
8	Grieta de reflexión de junta	18	Hinchamiento			
9	Desnivel de carril/berma	19	Desprendimiento de agregados			
10	Grietas long y transversales					
DAÑO	SEVERIDAD	CANTIDADES PARCIALES		TOTAL	DENSIDAD (%)	VALOR DEDUCIDO
13	Malo	6		6	4.29	4.29

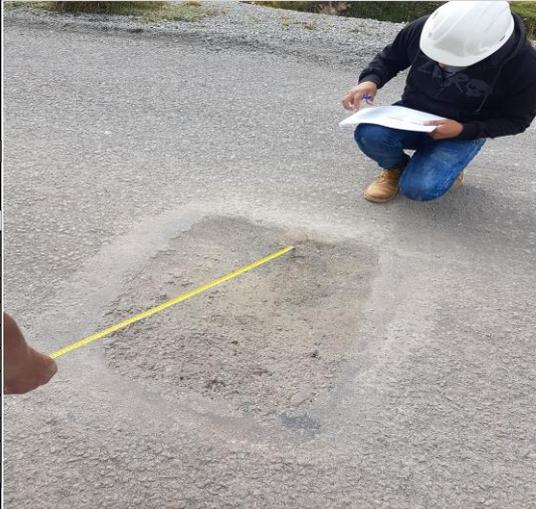
ÍNDICE DE CONDICIÓN DEL PAVIMENTO (PCI)
PCI - 9 CARRETERA CON SUPERFICIE ASFÁLTICA

YANAHUANCA - CERRO DE PASCO		35 + 160Km	m ²			
CÓDIGO DE VÍA		ABSCISA FINAL	ÁREA DE MUESTREO (m ²)			
		35 + 180 Km	7X20=140			
INSPECCIONADO POR: JHON GABRIEL DIAZ / KAREN HURTADO SALAZAR						
N°	DAÑO	N°	DAÑO			
1	Piel de cocodrilo	11	Parqueo			
2	Exudación	12	Pulimiento de agregados			
3	Agrietamiento en bloque	13	Huecos			
4	Abultamientos y hundimientos	14	Cruce de vía férrea			
5	Corrugación	15	Ahuellamiento			
6	Depresión	16	Desplazamiento			
7	Grieta de borde	17	Grieta parabólica (slippage)			
8	Grieta de reflexión de junta	18	Hinchamiento			
9	Desnivel de carril/berma	19	Desprendimiento de agregados			
10	Grietas long y transversales					
DAÑO	SEVERIDAD	CANTIDADES PARCIALES		TOTAL	DENSIDAD (%)	VALOR DEDUCIDO
11	Regular	3		3	2.14	2.14

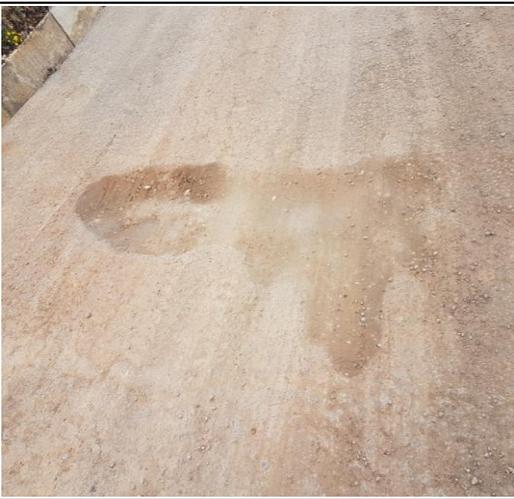
PCI - 13 CARRETERA CON SUPERFICIE ASFÁLTICA

1	Piel de cocodrilo	11	Parqueo			
2	Exudación	12	Pulimiento de agregados			
3	Agrietamiento en bloque	13	Huecos			
4	Abultamientos y hundimientos	14	Cruce de vía férrea			
5	Corrugación	15	Ahuellamiento			
6	Depresión	16	Desplazamiento			
7	Grieta de borde	17	Grieta parabólica (slippage)			
8	Grieta de reflexión de junta	18	Hinchamiento			
9	Desnivel de carril/berma	19	Desprendimiento de agregados			
10	Grietas long y transversales					
DAÑO	SEVERIDAD	CANTIDADES PARCIALES		TOTAL	DENSIDAD (%)	VALOR DEDUCIDO
13	Regular	2		4	1.43	2.14
11	Regular	1		3	0.71

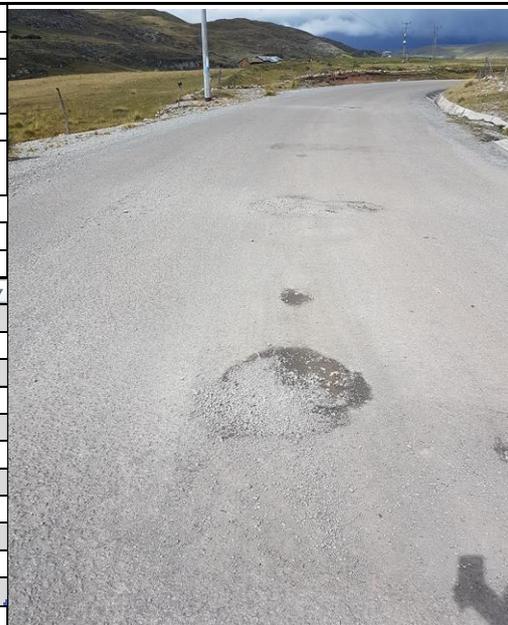
DAÑO	SEVERIDAD	CANTIDADES PARCIALES	TOTAL	DENSIDAD (%)	VALOR DEDUCIDO
13	REGULAR	5	5	3.57	3.57

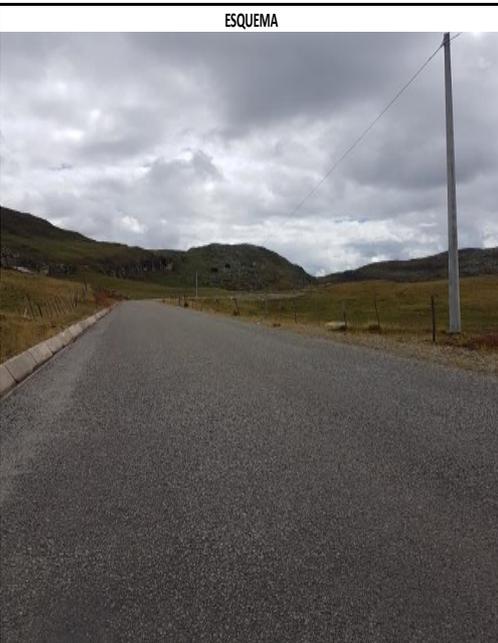
ÍNDICE DE CONDICIÓN DEL PAVIMENTO (PCI)
PCI - 18 CARRETERA CON SUPERFICIE ASFÁLTICA

YANAHUANCA - CERRO DE PASCO		35 + 340 Km	m ²			
CÓDIGO DE VÍA		ABSCISA FINAL	ÁREA DE MUESTREO (m ²)			
		35 + 360 Km	7X20=140			
INSPECCIONADO POR: JHON GABRIEL DIAZ / KAREN HURTADO SALAZAR						
N°	DAÑO		N°	DAÑO		
0	Sin daños		10	Grietas long y transversales		
1	Piel de cocodrilo		11	Parqueo		
2	Exudación		12	Pulimiento de agregados		
3	Agrietamiento en bloque		13	Huecos		
4	Abultamientos y hundimientos		14	Cruce de vía férrea		
5	Corrugación		15	Ahuellamiento		
6	Depresión		16	Dezplazamiento		
7	Grieta de borde		17	Grieta parabólica (slippage)		
8	Grieta de reflexión de junta		18	Hinchamiento		
9	Desnivel de carril/berma		19	Desprendimiento de agregados		
DAÑO	SEVERIDAD	CANTIDADES PARCIALES		TOTAL	DENSIDAD (%)	VALOR DEDUCIDO
0	MUY BUENO	0		0	0	0

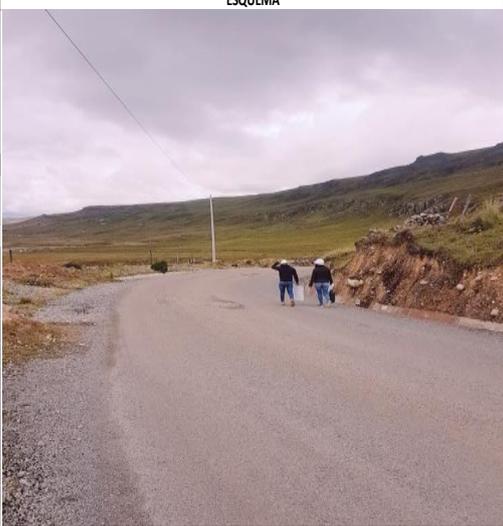
ÍNDICE DE CONDICIÓN DEL PAVIMENTO (PCI)
PCI - 19 CARRETERA CON SUPERFICIE ASFÁLTICA

YANAHUANCA - CERRO DE PASCO		35 + 360 Km	m ²				
CÓDIGO DE VÍA		ABSCISA FINAL	ÁREA DE MUESTREO (m ²)				
		35 + 380 Km	7X20=140				
INSPECCIONADO POR: JHON GABRIEL DIAZ / KAREN HURTADO SALAZAR							
N°	DAÑO	N°	DAÑO				
0	Sin daños	10	Grietas long y transversales				
1	Piel de cocodrilo	11	Parqueo				
2	Exudación	12	Pulimiento de agregados				
3	Agrietamiento en bloque	13	Huecos				
4	Abultamientos y hundimientos	14	Cruce de vía férrea				
5	Corrugación	15	Ahuellamiento				
6	Depresión	16	Desplazamiento				
7	Grieta de borde	17	Grieta parabolica (slippage)				
8	Grieta de reflexion de junta	18	Hinchamiento				
9	Desnivel de carril/berma	19	Desprendimiento de agregados				
DAÑO		SEVERIDAD		CANTIDADES PARCIALES	TOTAL	DENSIDAD (%)	VALOR DEDUCIDO
0		MUY BUENO		0	0	0	0

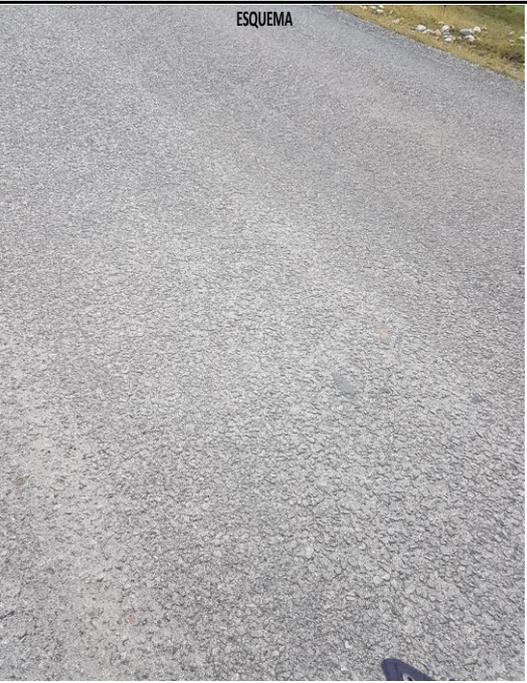
ÍNDICE DE CONDICIÓN DEL PAVIMENTO (PCI)
PCI - 20 CARRETERA CON SUPERFICIE ASFÁLTICA

YANAHUANCA - CERRO DE PASCO		35 + 380 Km	m ²				
CÓDIGO DE VÍA		ABSCISA FINAL	ÁREA DE MUESTREO (m ²)				
		35 + 400 Km	7X20=140				
INSPECCIONADO POR: JHON GABRIEL DIAZ / KAREN HURTADO SALAZAR							
N°	DAÑO	N°	DAÑO				
0	Sin daños	10	Grietas long y transversales				
1	Piel de cocodrilo	11	Parqueo				
2	Exudación	12	Pulimiento de agregados				
3	Agrietamiento en bloque	13	Huecos				
4	Abultamientos y hundimientos	14	Cruce de vía férrea				
5	Corrugación	15	Ahuellamiento				
6	Depresión	16	Desplazamiento				
7	Grieta de borde	17	Grieta parabolica (slippage)				
8	Grieta de reflexion de junta	18	Hinchamiento				
9	Desnivel de carril/berma	19	Desprendimiento de agregados				
DAÑO		SEVERIDAD		CANTIDADES PARCIALES	TOTAL	DENSIDAD (%)	VALOR DEDUCIDO
13		Muy bueno		0	0	0	0

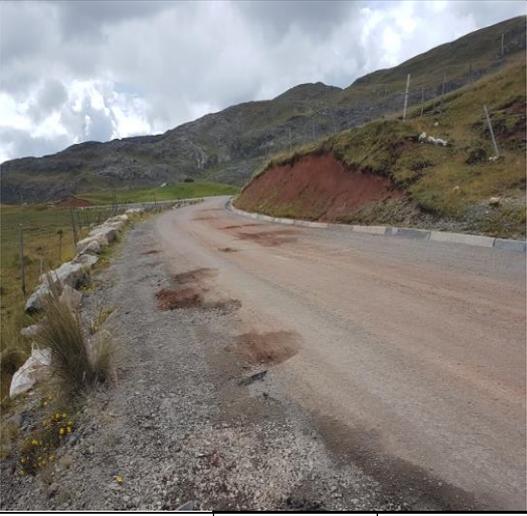
ÍNDICE DE CONDICIÓN DEL PAVIMENTO (PCI)
PCI - 21 CARRETERA CON SUPERFICIE ASFÁLTICA

EXPLORACIÓN DE LA CONDICIÓN POR UNIDAD DE MUESTREO						
ZONA		ABSCISA INICIAL	UNIDAD DE MUESTREO			
YANAHUANCA - CERRO DE PASCO		35 + 400 Km	m ²			
CÓDIGO DE VÍA		ABSCISA FINAL	ÁREA DE MUESTREO (m ²)			
		35 + 420 Km	7X20=140			
INSPECCIONADO POR: JHON GABRIEL DIAZ / KAREN HURTADO SALAZAR						
N°	DAÑO	N°	DAÑO			
1	Piel de cocodrilo	11	Parqueo			
2	Exudación	12	Pulimiento de agregados			
3	Agrietamiento en bloque	13	Huecos			
4	Abultamientos y hundimientos	14	Cruce de vía férrea			
5	Corrugación	15	Ahuellamiento			
6	Depresión	16	Desplazamiento			
7	Grieta de borde	17	Grieta parabólica (slippage)			
8	Grieta de reflexión de junta	18	Hinchamiento			
9	Desnivel de carril/berma	19	Desprendimiento de agregados			
10	Grietas long y transversales					
DAÑO	SEVERIDAD	CANTIDADES PARCIALES		TOTAL	DENSIDAD (%)	VALOR DEDUCIDO
13	Muy Malo	8		8	5.71	5.71

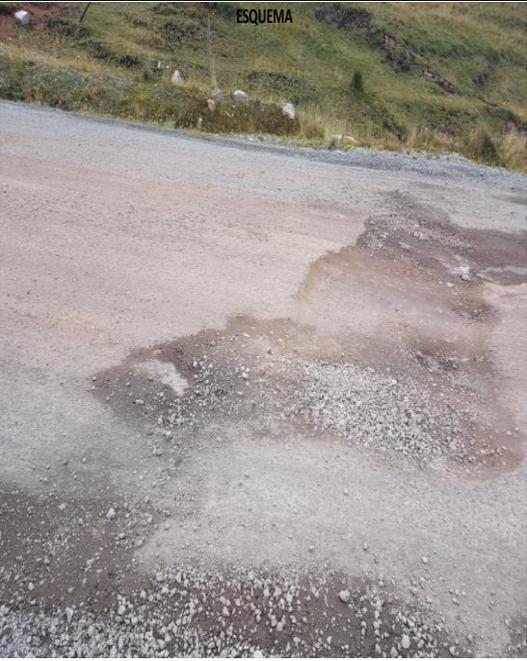
ÍNDICE DE CONDICIÓN DEL PAVIMENTO (PCI)
PCI - 22 CARRETERA CON SUPERFICIE ASFÁLTICA

EXPLORACIÓN DE LA CONDICIÓN POR UNIDAD DE MUESTREO						
ZONA		ABSCISA INICIAL	UNIDAD DE MUESTREO			
YANAHUANCA - CERRO DE PASCO		35 + 420 Km	m ²			
CÓDIGO DE VÍA		ABSCISA FINAL	ÁREA DE MUESTREO (m ²)			
		35 + 440 Km	7X20=140			
INSPECCIONADO POR: JHON GABRIEL DIAZ / KAREN HURTADO SALAZAR						
N°	DAÑO	N°	DAÑO			
1	Piel de cocodrilo	11	Parqueo			
2	Exudación	12	Pulimiento de agregados			
3	Agrietamiento en bloque	13	Huecos			
4	Abultamientos y hundimientos	14	Cruce de vía férrea			
5	Corrugación	15	Ahuellamiento			
6	Depresión	16	Desplazamiento			
7	Grieta de borde	17	Grieta parabólica (slippage)			
8	Grieta de reflexión de junta	18	Hinchamiento			
9	Desnivel de carril/berma	19	Desprendimiento de agregados			
10	Grietas long y transversales					
DAÑO	SEVERIDAD	CANTIDADES PARCIALES		TOTAL	DENSIDAD (%)	VALOR DEDUCIDO
13	Muy malo	3		3	2.14	2.14

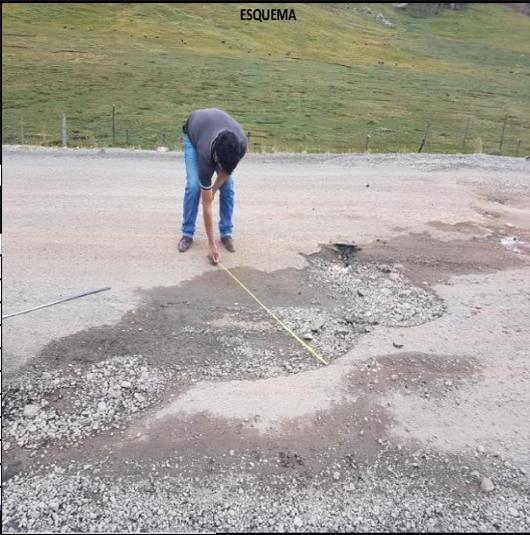
ÍNDICE DE CONDICIÓN DEL PAVIMENTO (PCI)
PCI - 23 CARRETERA CON SUPERFICIE ASFÁLTICA

CÓDIGO DE VÍA	ABSCISA FINAL	ÁREA DE MUESTREO (m ²)				
	35 + 460 Km	7X20=140				
INSPECCIONADO POR: JHON GABRIEL DIAZ / KAREN HURTADO SALAZAR						
Nº	DAÑO	Nº	DAÑO			
1	Piel de cocodrilo	11	Parqueo			
2	Exudación	12	Pulimiento de agregados			
3	Agrietamiento en bloque	13	Huecos			
4	Abultamientos y hundimientos	14	Cruce de vía férrea			
5	Corrugación	15	Ahuellamiento			
6	Depresión	16	Desplazamiento			
7	Grieta de borde	17	Grieta parabólica (slippage)			
8	Grieta de reflexión de junta	18	Hinchamiento			
9	Desnivel de carril/berma	19	Desprendimiento de agregados			
10	Grietas long y transversales					
DAÑO	SEVERIDAD	CANTIDADES PARCIALES		TOTAL	DENSIDAD (%)	VALOR DEDUCIDO
13	Muy malo	4		4	2.86	2.86

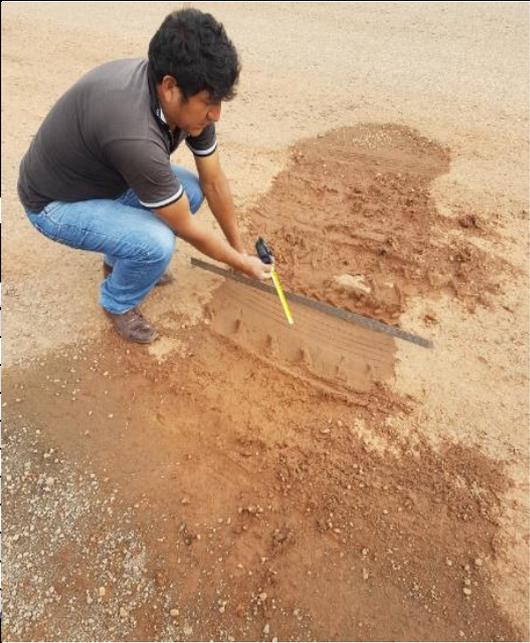
ÍNDICE DE CONDICIÓN DEL PAVIMENTO (PCI)
PCI - 24 CARRETERA CON SUPERFICIE ASFÁLTICA

CÓDIGO DE VÍA	ABSCISA FINAL	ÁREA DE MUESTREO (m ²)				
	35 + 480 Km	7X20=140				
INSPECCIONADO POR: JHON GABRIEL DIAZ / KAREN HURTADO SALAZAR						
Nº	DAÑO	Nº	DAÑO			
1	Piel de cocodrilo	11	Parqueo			
2	Exudación	12	Pulimiento de agregados			
3	Agrietamiento en bloque	13	Huecos			
4	Abultamientos y hundimientos	14	Cruce de vía férrea			
5	Corrugación	15	Ahuellamiento			
6	Depresión	16	Desplazamiento			
7	Grieta de borde	17	Grieta parabólica (slippage)			
8	Grieta de reflexión de junta	18	Hinchamiento			
9	Desnivel de carril/berma	19	Desprendimiento de agregados			
10	Grietas long y transversales					
DAÑO	SEVERIDAD	CANTIDADES PARCIALES		TOTAL	DENSIDAD (%)	VALOR DEDUCIDO
13	MUY Malo	3			3	2.14

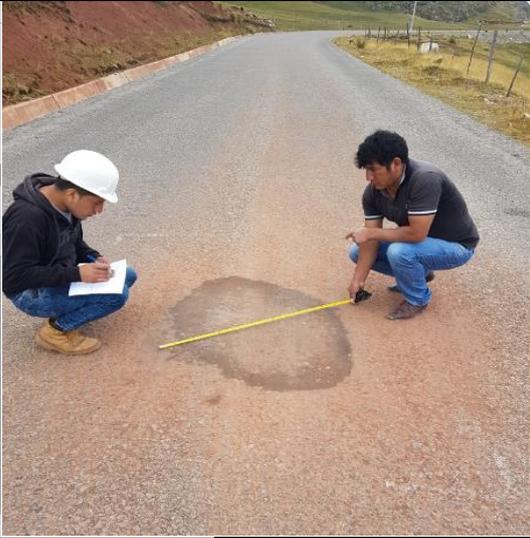
ÍNDICE DE CONDICIÓN DEL PAVIMENTO (PCI)
PCI - 25 CARRETERA CON SUPERFICIE ASFALTICA

EXPLORACIÓN DE LA CONDICIÓN POR UNIDAD DE MUESTREO						
ZONA		ABSCISA INICIAL	UNIDAD DE MUESTREO			
YANAHUANCA - CERRO DE PASCO		35 + 480 Km	m ²			
CÓDIGO DE VÍA		ABSCISA FINAL	ÁREA DE MUESTREO (m ²)			
		35 + 500 Km	7X20=140			
INSPECCIONADO POR: JHON GABRIEL DIAZ / KAREN HURTADO SALAZAR						
N°	DAÑO	N°	DAÑO			
1	Piel de cocodrilo	11	Parqueo			
2	Exudación	12	Pulimiento de agregados			
3	Agrietamiento en bloque	13	Huecos			
4	Abultamientos y hundimientos	14	Cruce de vía férrea			
5	Corrugación	15	Ahuellamiento			
6	Depresión	16	Desplazamiento			
7	Grieta de borde	17	Grieta parabólica (slippage)			
8	Grieta de reflexion de junta	18	Hinchamiento			
9	Desnivel de carril/berma	19	Desprendimiento de agregados			
10	Grietas long y transversales					
DAÑO	SEVERIDAD	CANTIDADES PARCIALES		TOTAL	DENSIDAD (%)	VALOR DEDUCIDO
11	Regular	5		1	3.57	3.57

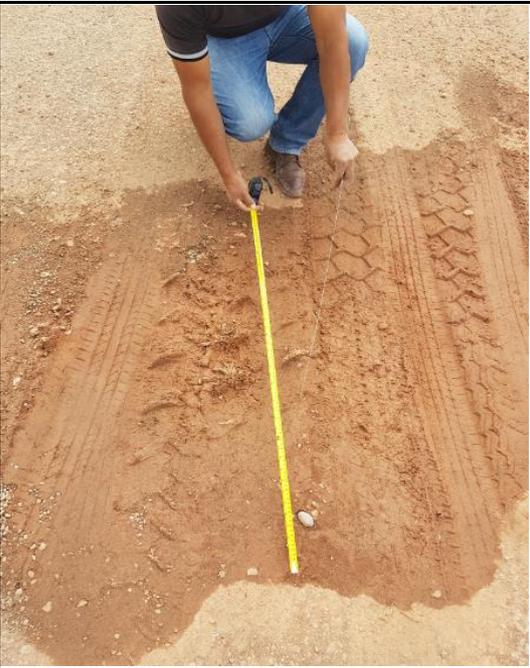
ÍNDICE DE CONDICIÓN DEL PAVIMENTO (PCI)
PCI - 26 CARRETERA CON SUPERFICIE ASFALTICA

EXPLORACIÓN DE LA CONDICIÓN POR UNIDAD DE MUESTREO						
ZONA		ABSCISA INICIAL	UNIDAD DE MUESTREO			
YANAHUANCA - CERRO DE PASCO		35 + 500 Km	m ²			
CÓDIGO DE VÍA		ABSCISA FINAL	ÁREA DE MUESTREO (m ²)			
		35 + 520 Km	7X20=140			
INSPECCIONADO POR: JHON GABRIEL DIAZ / KAREN HURTADO SALAZAR						
N°	DAÑO	N°	DAÑO			
1	Piel de cocodrilo	11	Parqueo			
2	Exudación	12	Pulimiento de agregados			
3	Agrietamiento en bloque	13	Huecos			
4	Abultamientos y hundimientos	14	Cruce de vía férrea			
5	Corrugación	15	Ahuellamiento			
6	Depresión	16	Desplazamiento			
7	Grieta de borde	17	Grieta parabólica (slippage)			
8	Grieta de reflexion de junta	18	Hinchamiento			
9	Desnivel de carril/berma	19	Desprendimiento de agregados			
10	Grietas long y transversales					
DAÑO	SEVERIDAD	CANTIDADES PARCIALES		TOTAL	DENSIDAD (%)	VALOR DEDUCIDO
13	Regular	4		4	2.86	2.86

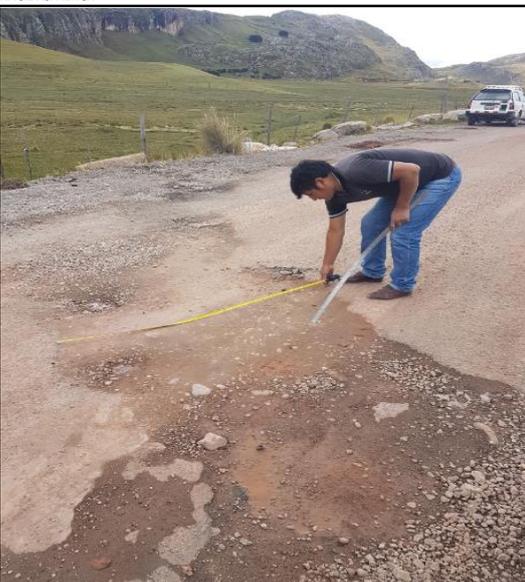
ÍNDICE DE CONDICIÓN DEL PAVIMENTO (PCI)
PCI - 27 CARRETERA CON SUPERFICIE ASFALTICA

EXPLORACIÓN DE LA CONDICIÓN POR UNIDAD DE MUESTREO						
ZONA		ABSCISA INICIAL	UNIDAD DE MUESTREO			
YANAHUANCA - CERRO DE PASCO		35 + 520 Km	m ²			
CÓDIGO DE VÍA		ABSCISA FINAL	ÁREA DE MUESTREO (m ²)			
		35 + 540 Km	7X20=140			
INSPECCIONADO POR: JHON GABRIEL DIAZ / KAREN HURTADO SALAZAR						
N°	DAÑO	N°	DAÑO	TOTAL	DENSIDAD (%)	VALOR DEDUCIDO
1	Piel de cocodrilo	11	Parqueo	8	5.71	5.71
2	Exudación	12	Pulimiento de agregados			
3	Agrietamiento en bloque	13	Huecos			
4	Abultamientos y hundimientos	14	Cruce de vía férrea			
5	Corrugación	15	Ahuellamiento			
6	Depresión	16	Desplazamiento			
7	Grieta de borde	17	Grieta parabólica (slippage)			
8	Grieta de reflexión de junta	18	Hinchamiento			
9	Desnivel de carril/berma	19	Desprendimiento de agregados			
10	Grietas long y transversales					
13	Malo	CANTIDADES PARCIALES

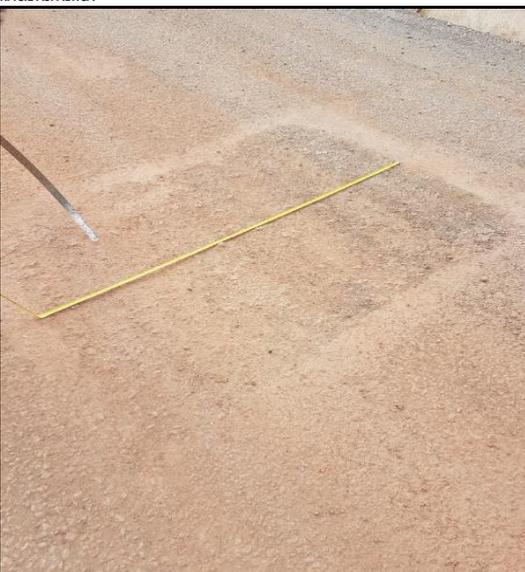
ÍNDICE DE CONDICIÓN DEL PAVIMENTO (PCI)
PCI - 28 CARRETERA CON SUPERFICIE ASFALTICA

EXPLORACIÓN DE LA CONDICIÓN POR UNIDAD DE MUESTREO						
ZONA		ABSCISA INICIAL	UNIDAD DE MUESTREO			
YANAHUANCA - CERRO DE PASCO		35 + 540 Km	m ²			
CÓDIGO DE VÍA		ABSCISA FINAL	ÁREA DE MUESTREO (m ²)			
		35 + 540 Km	7X20=140			
INSPECCIONADO POR: JHON GABRIEL DIAZ / KAREN HURTADO SALAZAR						
N°	DAÑO	N°	DAÑO	TOTAL	DENSIDAD (%)	VALOR DEDUCIDO
1	Piel de cocodrilo	11	Parqueo	8	5.71	5.71
2	Exudación	12	Pulimiento de agregados			
3	Agrietamiento en bloque	13	Huecos			
4	Abultamientos y hundimientos	14	Cruce de vía férrea			
5	Corrugación	15	Ahuellamiento			
6	Depresión	16	Desplazamiento			
7	Grieta de borde	17	Grieta parabólica (slippage)			
8	Grieta de reflexión de junta	18	Hinchamiento			
9	Desnivel de carril/berma	19	Desprendimiento de agregados			
10	Grietas long y transversales					
13	Muy malo	CANTIDADES PARCIALES

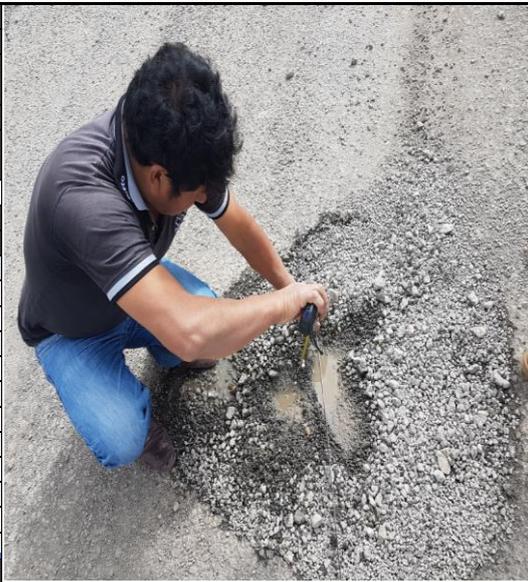
ÍNDICE DE CONDICIÓN DEL PAVIMENTO (PCI)
PCI - 33 CARRETERA CON SUPERFICIE ASFALTICA

EXPLORACIÓN DE LA CONDICIÓN POR UNIDAD DE MUESTREO					
ZONA		ABSCISA INICIAL	UNIDAD DE MUESTREO		
YANAHUANCA - CERRO DE PASCO		35 + 640 Km	m ²		
CÓDIGO DE VÍA		ABSCISA FINAL	ÁREA DE MUESTREO (m ²)		
		35 + 660 Km	7X20=140		
INSPECCIONADO POR: JHON GABRIEL DIAZ / KAREN HURTADO SALAZAR					
N°	DAÑO	N°	DAÑO		
1	Piel de cocodrilo	11	Parcheo		
2	Exudación	12	Pulimiento de agregados		
3	Agrietamiento en bloque	13	Huecos		
4	Abultamientos y hundimientos	14	Cruce de vía férrea		
5	Corrugación	15	Ahuellamiento		
6	Depresión	16	Desplazamiento		
7	Grieta de borde	17	Grieta parabólica (slippage)		
8	Grieta de reflexion de junta	18	Hinchamiento		
9	Desnivel de carril/berma	19	Desprendimiento de agregados		
10	Grietas long y transversales				
DAÑO	SEVERIDAD	CANTIDADES PARCIALES		TOTAL	VALOR DEDUCIDO
15	Muy malo	9		1	6.43

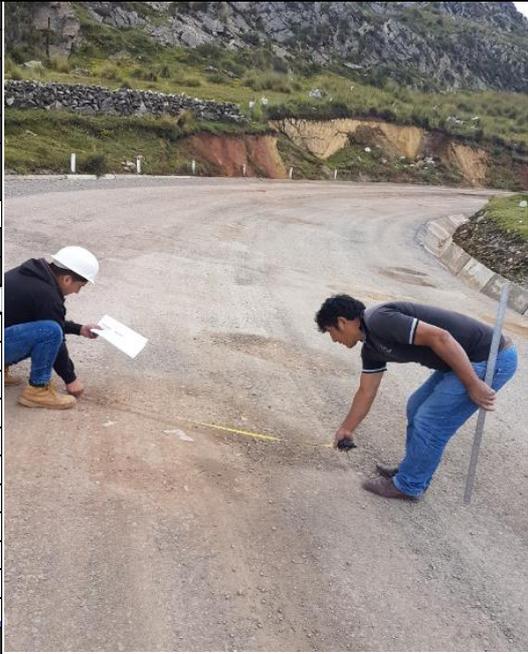
EXPLORACIÓN DE LA CONDICIÓN POR UNIDAD DE MUESTREO					
ZONA		ABSCISA INICIAL	UNIDAD DE MUESTREO		
YANAHUANCA - CERRO DE PASCO		35 + 660 Km	m ²		
CÓDIGO DE VÍA		ABSCISA FINAL	ÁREA DE MUESTREO (m ²)		
		35 + 680 Km	7X20=140		
INSPECCIONADO POR: JHON GABRIEL DIAZ / KAREN HURTADO SALAZAR					
N°	DAÑO	N°	DAÑO		
1	Piel de cocodrilo	11	Parcheo		
2	Exudación	12	Pulimiento de agregados		
3	Agrietamiento en bloque	13	Huecos		
4	Abultamientos y hundimientos	14	Cruce de vía férrea		
5	Corrugación	15	Ahuellamiento		
6	Depresión	16	Desplazamiento		
7	Grieta de borde	17	Grieta parabólica (slippage)		
8	Grieta de reflexion de junta	18	Hinchamiento		
9	Desnivel de carril/berma	19	Desprendimiento de agregados		
10	Grietas long y transversales				
DAÑO	SEVERIDAD	CANTIDADES PARCIALES		TOTAL	VALOR DEDUCIDO
13	Muy malo	10		10	7.14

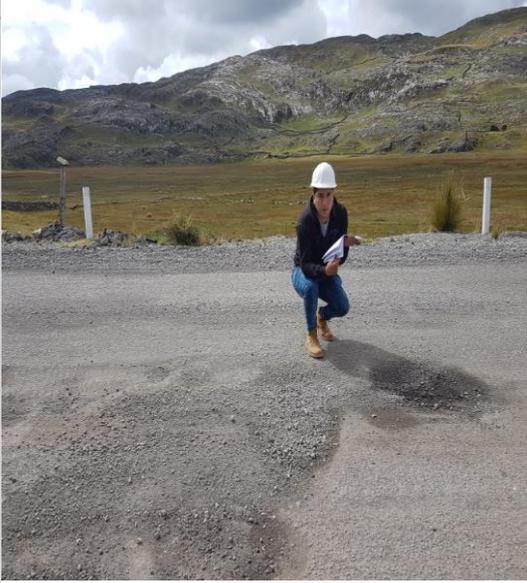
ÍNDICE DE CONDICIÓN DEL PAVIMENTO (PCI)
PCI - 35 CARRETERA CON SUPERFICIE ASFALTICA

1	Piel de cocodrilo	11	Parcheo			
2	Exudación	12	Pulimiento de agregados			
3	Agrietamiento en bloque	13	Huecos			
4	Abultamientos y hundimientos	14	Cruce de vía férrea			
5	Corrugación	15	Ahuellamiento			
6	Depresión	16	Dezplazamiento			
7	Grieta de borde	17	Grieta parabólica (slippage)			
8	Grieta de reflexion de junta	18	Hinchamiento			
9	Desnivel de carril/berma	19	Desprendimiento de agregados			
10	Grietas long y transversales					
DAÑO	SEVERIDAD	CANTIDADES PARCIALES		TOTAL	DENSIDAD (%)	VALOR DEDUCIDO
15	Regular	3		1	2.14	2.14

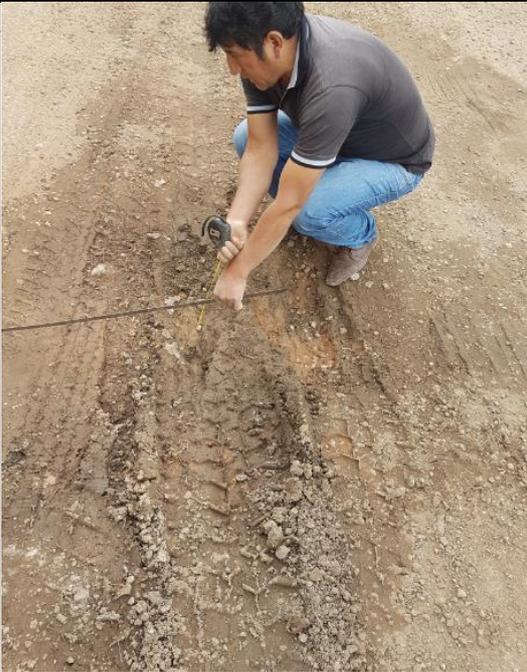
ÍNDICE DE CONDICIÓN DEL PAVIMENTO (PCI)
PCI - 36 CARRETERA CON SUPERFICIE ASFALTICA

1	Piel de cocodrilo	11	Parcheo			
2	Exudación	12	Pulimiento de agregados			
3	Agrietamiento en bloque	13	Huecos			
4	Abultamientos y hundimientos	14	Cruce de vía férrea			
5	Corrugación	15	Ahuellamiento			
6	Depresión	16	Dezplazamiento			
7	Grieta de borde	17	Grieta parabólica (slippage)			
8	Grieta de reflexion de junta	18	Hinchamiento			
9	Desnivel de carril/berma	19	Desprendimiento de agregados			
10	Grietas long y transversales					
DAÑO	SEVERIDAD	CANTIDADES PARCIALES		TOTAL	DENSIDAD (%)	VALOR DEDUCIDO
13	Regular	4		4	2.86	2.86

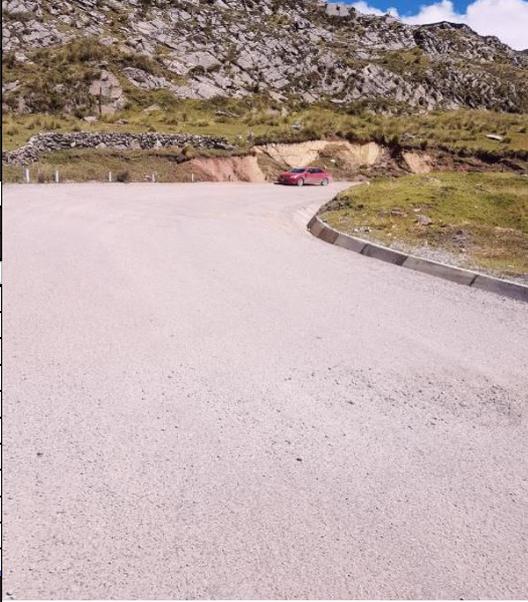
ÍNDICE DE CONDICIÓN DEL PAVIMENTO (PCI)
PCI - 37 CARRETERA CON SUPERFICIE ASFALTICA

YANAHUANCA - CERRO DE PASCO		35 + 720 Km	m ²			
CÓDIGO DE VÍA	ABSCISA FINAL		ÁREA DE MUESTREO (m ²)			
	35 + 740 Km		7X20=140			
INSPECCIONADO POR: JHON GABRIEL DIAZ / KAREN HURTADO SALAZAR						
N°	DAÑO	N°	DAÑO			
1	Piel de cocodrilo	11	Parqueo			
2	Exudación	12	Pulimiento de agregados			
3	Agrietamiento en bloque	13	Huecos			
4	Abultamientos y hundimientos	14	Cruce de vía férrea			
5	Corrugación	15	Ahuellamiento			
6	Depresión	16	Desplazamiento			
7	Grieta de borde	17	Grieta parabólica (slippage)			
8	Grieta de reflexión de junta	18	Hinchamiento			
9	Desnivel de carril/berma	19	Desprendimiento de agregados			
10	Grietas long y transversales					
DAÑO	SEVERIDAD	CANTIDADES PARCIALES		TOTAL	DENSIDAD (%)	VALOR DEDUCIDO
19	Regular	3		1	2.14	2.14

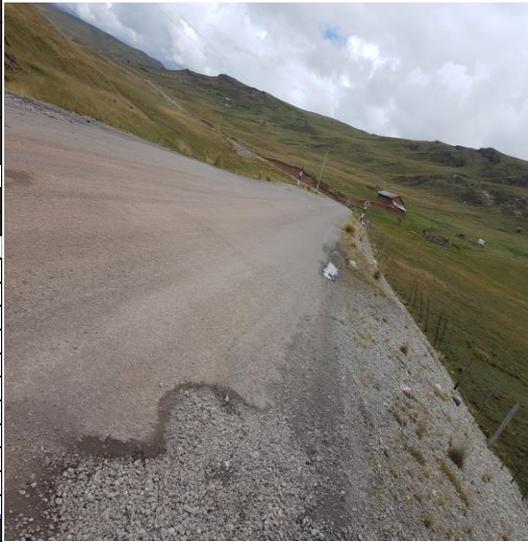
YANAHUANCA - CERRO DE PASCO		35 + 740 Km	m ²			
CÓDIGO DE VÍA	ABSCISA FINAL		ÁREA DE MUESTREO (m ²)			
	35 + 760 Km		7X20=140			
INSPECCIONADO POR: JHON GABRIEL DIAZ / KAREN HURTADO SALAZAR						
N°	DAÑO	N°	DAÑO			
1	Piel de cocodrilo	11	Parqueo			
2	Exudación	12	Pulimiento de agregados			
3	Agrietamiento en bloque	13	Huecos			
4	Abultamientos y hundimientos	14	Cruce de vía férrea			
5	Corrugación	15	Ahuellamiento			
6	Depresión	16	Desplazamiento			
7	Grieta de borde	17	Grieta parabólica (slippage)			
8	Grieta de reflexión de junta	18	Hinchamiento			
9	Desnivel de carril/berma	19	Desprendimiento de agregados			
10	Grietas long y transversales					
DAÑO	SEVERIDAD	CANTIDADES PARCIALES		TOTAL	DENSIDAD (%)	VALOR DEDUCIDO
13	Regular	1		1	0.71	2.14
19	Regular	2		3	1.43

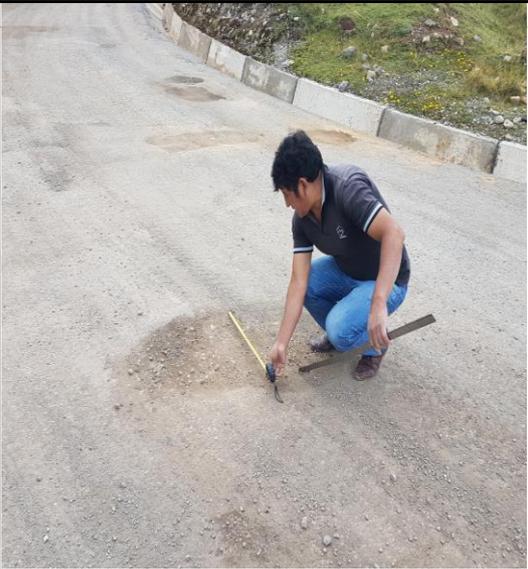
ÍNDICE DE CONDICIÓN DEL PAVIMENTO (PCI)
PCI - 39 CARRETERA CON SUPERFICIE ASFALTICA

DAÑO	SEVERIDAD	CANTIDADES PARCIALES		TOTAL	DENSIDAD (%)	VALOR DEDUCIDO																																										
15	Regular	3		3	2.14	2.14

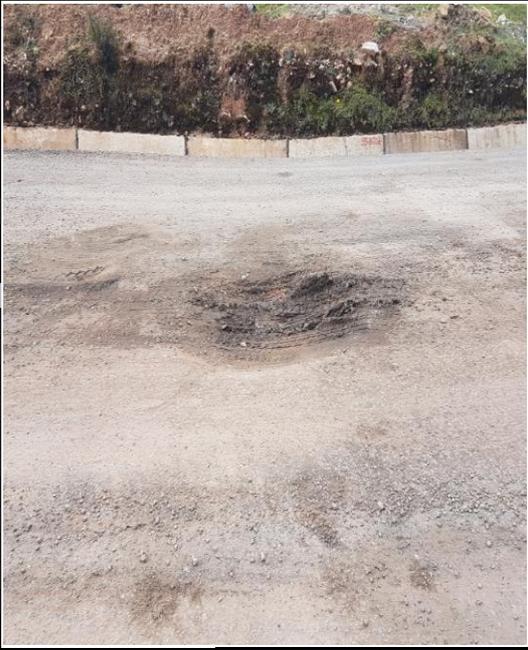
ÍNDICE DE CONDICIÓN DEL PAVIMENTO (PCI)
PCI - 41 CARRETERA CON SUPERFICIE ASFÁLTICA

DAÑO	SEVERIDAD	CANTIDADES PARCIALES		TOTAL	DENSIDAD (%)	VALOR DEDUCIDO																																										
13	Malo	5		5	3.57	3.57

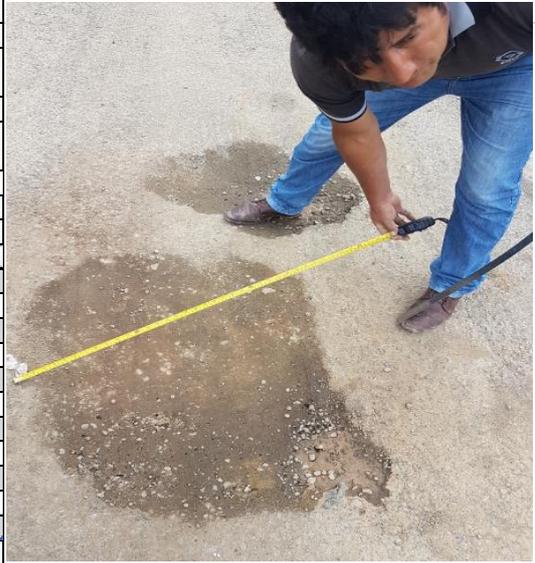
ÍNDICE DE CONDICIÓN DEL PAVIMENTO (PCI)
PCI - 44 CARRETERA CON SUPERFICIE ASFALTICA

EXPLORACIÓN DE LA CONDICIÓN POR UNIDAD DE MUESTREO						
ZONA		ABSCISA INICIAL	UNIDAD DE MUESTREO			
YANAHUANCA - CERRO DE PASCO		35 + 840 Km	m ²			
CÓDIGO DE VÍA		ABSCISA FINAL	ÁREA DE MUESTREO (m ²)			
		35 + 860 Km	7X20=140			
INSPECCIONADO POR: JHON GABRIEL DIAZ / KAREN HURTADO SALAZAR						
N°	DAÑO	N°	DAÑO			
1	Piel de cocodrilo	11	Parqueo			
2	Exudación	12	Pulimiento de agregados			
3	Agrietamiento en bloque	13	Huecos			
4	Abultamientos y hundimientos	14	Cruce de vía férrea			
5	Corrugación	15	Ahuellamiento			
6	Depresión	16	Desplazamiento			
7	Grieta de borde	17	Grieta parabolica (slippage)			
8	Grieta de reflexion de junta	18	Hinchamiento			
9	Desnivel de carril/berma	19	Desprendimiento de agregados			
10	Grietas long y transversales					
DAÑO	SEVERIDAD	CANTIDADES PARCIALES		TOTAL	DENSIDAD (%)	VALOR DEDUCIDO
13	Regular	1		1	0.71	0.71

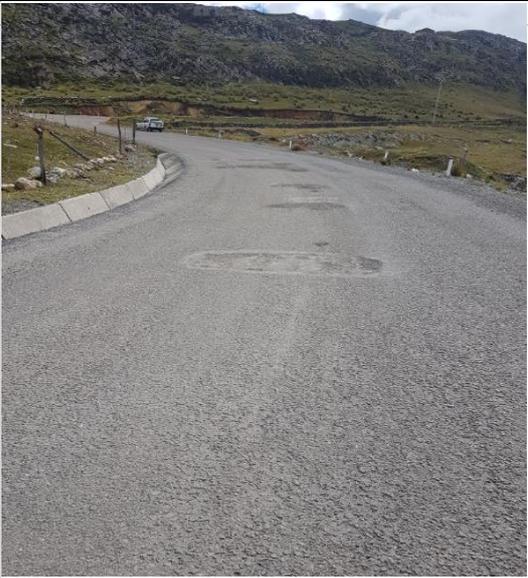
YANAHUANCA - CERRO DE PASCO		35 + 880 Km	m ²			
CÓDIGO DE VÍA		ABSCISA FINAL	ÁREA DE MUESTREO (m ²)			
		35 + 900 Km	7X20=140			
INSPECCIONADO POR: JHON GABRIEL DIAZ / KAREN HURTADO SALAZAR						
N°	DAÑO	N°	DAÑO			
1	Piel de cocodrilo	11	Parqueo			
2	Exudación	12	Pulimiento de agregados			
3	Agrietamiento en bloque	13	Huecos			
4	Abultamientos y hundimientos	14	Cruce de vía férrea			
5	Corrugación	15	Ahuellamiento			
6	Depresión	16	Dezplazamiento			
7	Grieta de borde	17	Grieta parabólica (slippage)			
8	Grieta de reflexión de junta	18	Hinchamiento			
9	Desnivel de carril/berma	19	Desprendimiento de agregados			
10	Grietas long y transversales					
DAÑO	SEVERIDAD	CANTIDADES PARCIALES		TOTAL	DENSIDAD (%)	VALOR DEDUCIDO
11	Malo	3		3	2.14	2.14

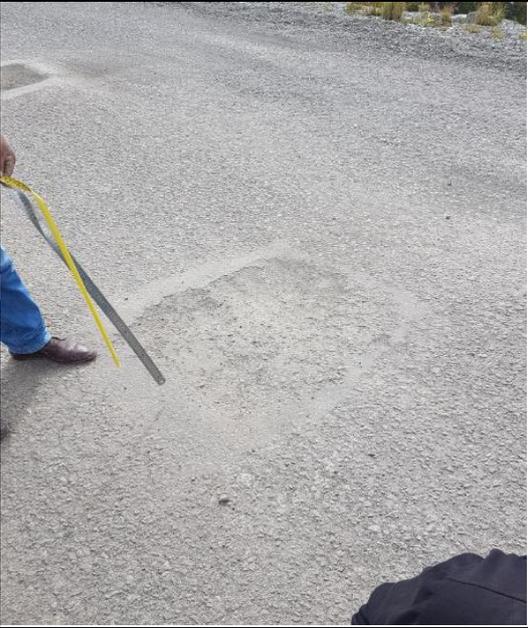
YANAHUANCA - CERRO DE PASCO		35 + 900 Km	m ²			
CÓDIGO DE VÍA		ABSCISA FINAL	ÁREA DE MUESTREO (m ²)			
		35 + 920 Km	7X20=140			
INSPECCIONADO POR: JHON GABRIEL DIAZ / KAREN HURTADO SALAZAR						
N°	DAÑO	N°	DAÑO			
1	Piel de cocodrilo	11	Parqueo			
2	Exudación	12	Pulimiento de agregados			
3	Agrietamiento en bloque	13	Huecos			
4	Abultamientos y hundimientos	14	Cruce de vía férrea			
5	Corrugación	15	Ahuellamiento			
6	Depresión	16	Dezplazamiento			
7	Grieta de borde	17	Grieta parabólica (slippage)			
8	Grieta de reflexión de junta	18	Hinchamiento			
9	Desnivel de carril/berma	19	Desprendimiento de agregados			
10	Grietas long y transversales					
DAÑO	SEVERIDAD	CANTIDADES PARCIALES		TOTAL	DENSIDAD (%)	VALOR DEDUCIDO
15	Regular	2		2	1.43	1.43

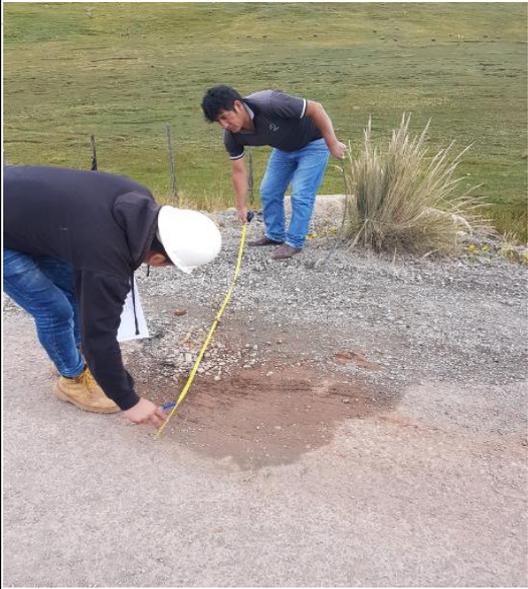
ÍNDICE DE CONDICIÓN DEL PAVIMENTO (PCI)
PCI - 52 CARRETERA CON SUPERFICIE ASFALTICA

EXPLORACIÓN DE LA CONDICIÓN POR UNIDAD DE MUESTREO						
ZONA		ABSCISA INICIAL	UNIDAD DE MUESTREO			
YANAHUANCA - CERRO DE PASCO		35 + 980 Km	m ²			
CÓDIGO DE VÍA		ABSCISA FINAL	ÁREA DE MUESTREO (m ²)			
		35 + 1000 Km	7X20=140			
INSPECCIONADO POR: JHON GABRIEL DIAZ / KAREN HURTADO SALAZAR						
N°	DAÑO	N°	DAÑO			
1	Piel de cocodrilo	11	Parqueo			
2	Exudación	12	Pulimiento de agregados			
3	Agrietamiento en bloque	13	Huecos			
4	Abultamientos y hundimientos	14	Cruce de vía férrea			
5	Corrugación	15	Ahuellamiento			
6	Depresión	16	Desplazamiento			
7	Grieta de borde	17	Grieta parabolica (slippage)			
8	Grieta de reflexion de junta	18	Hinchamiento			
9	Desnivel de carril/berma	19	Desprendimiento de agregados			
10	Grietas long y transversales					
DAÑO	SEVERIDAD	CANTIDADES PARCIALES		TOTAL	DENSIDAD (%)	VALOR DEDUCIDO
13	Malo	8		8	5.71	5.71

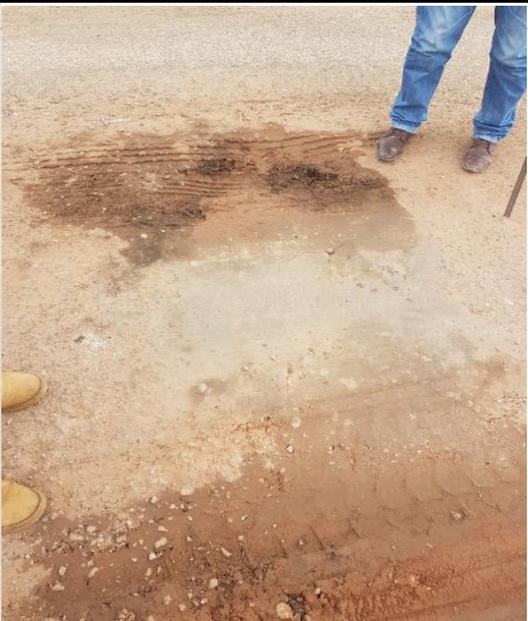
EXPLORACIÓN DE LA CONDICIÓN POR UNIDAD DE MUESTREO						
ZONA		ABSCISA INICIAL	UNIDAD DE MUESTREO			
YANAHUANCA - CERRO DE PASCO		35 + 1000 Km	m ²			
CÓDIGO DE VÍA		ABSCISA FINAL	ÁREA DE MUESTREO (m ²)			
		35 + 1000 Km	7X20=140			
INSPECCIONADO POR: JHON GABRIEL DIAZ / KAREN HURTADO SALAZAR						
N°	DAÑO	N°	DAÑO			
1	Piel de cocodrilo	11	Parqueo			
2	Exudación	12	Pulimiento de agregados			
3	Agrietamiento en bloque	13	Huecos			
4	Abultamientos y hundimientos	14	Cruce de vía férrea			
5	Corrugación	15	Ahuellamiento			
6	Depresión	16	Desplazamiento			
7	Grieta de borde	17	Grieta parabolica (slippage)			
8	Grieta de reflexion de junta	18	Hinchamiento			
9	Desnivel de carril/berma	19	Desprendimiento de agregados			
10	Grietas long y transversales					
DAÑO	SEVERIDAD	CANTIDADES PARCIALES		TOTAL	DENSIDAD (%)	VALOR DEDUCIDO
13	Malo	6		7	4.29	4.29
