“Serviciabilidad del pavimento flexible y transitabilidad vehicular - Avenida Carlos Izaguirre intersección Avenida 12 de Octubre, distrito San Martín de Porres, Lima en el 2018”.

TESIS PARA OBTENER EL TÍTULO PROFESIONAL DE:

Ingeniero Civil

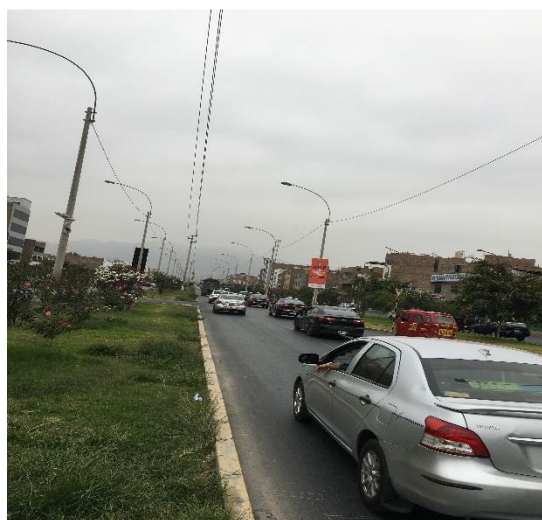
Figura 2. Av. Carlos Izaguirre – Transitabilidad vehicular

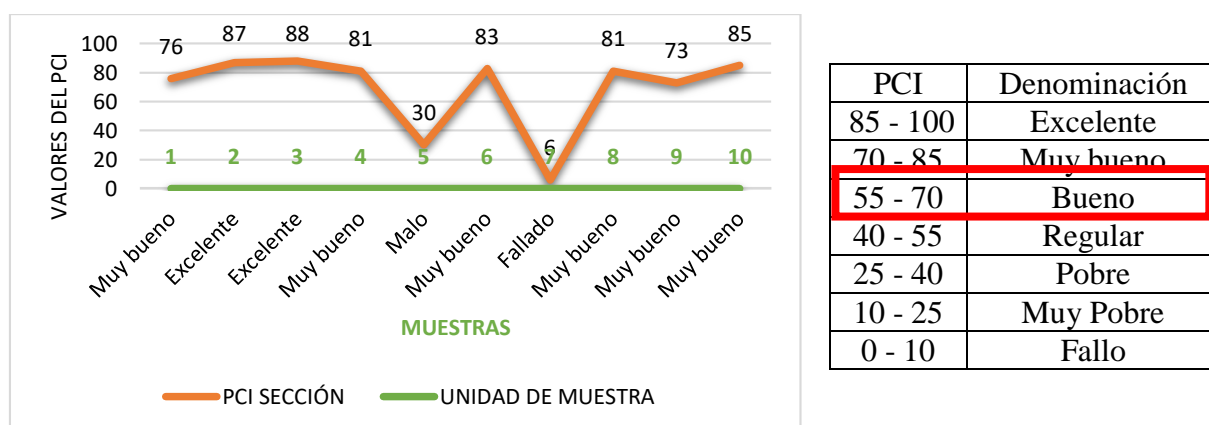
Figura 15. Gráficas vía principal

- **Interpretación:** Se observa de la tabla 14 un resumen de la evaluación sobre las condiciones del pavimento (PCI) en la vía principal, en un tramo de 400 metros, seleccionado en cada 40 metros, para así obtener las siguientes diez muestras del PCI sección: 76, 87, 88, 81, 30, 83, 6, 81, 73 y 85. En la cual como resultado final se obtuvo un promedio total de PCI=69%; lo que significa que el pavimento de la Av. Carlos Izaguirre intersección Av. 12 de Octubre presenta en un estado bueno.

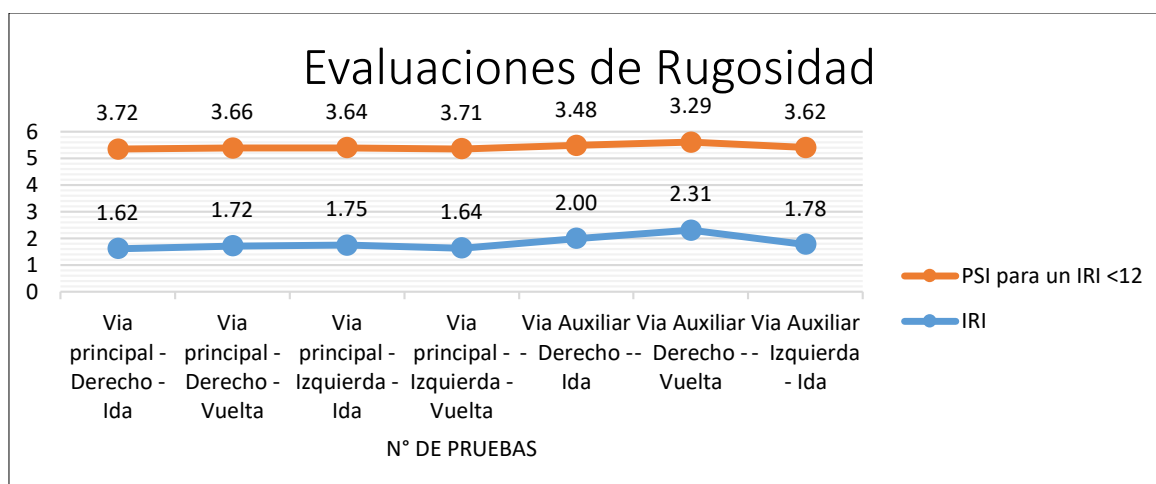
Figura 17. Gráficas de IRI y PSI

- **Interpretación:** De la tabla 16 podemos observar los índices de rugosidad, donde el promedio de la vía principal es de un IRI=1.68m/km y de la vía auxiliar es de un IRI=2.03m/km, que se obtuvo en campo, mediante el Merlin, y según la tabla 2 indica que su categoría es buena ya que se encuentra dentro del rango de 0 – 3.6 m/km.

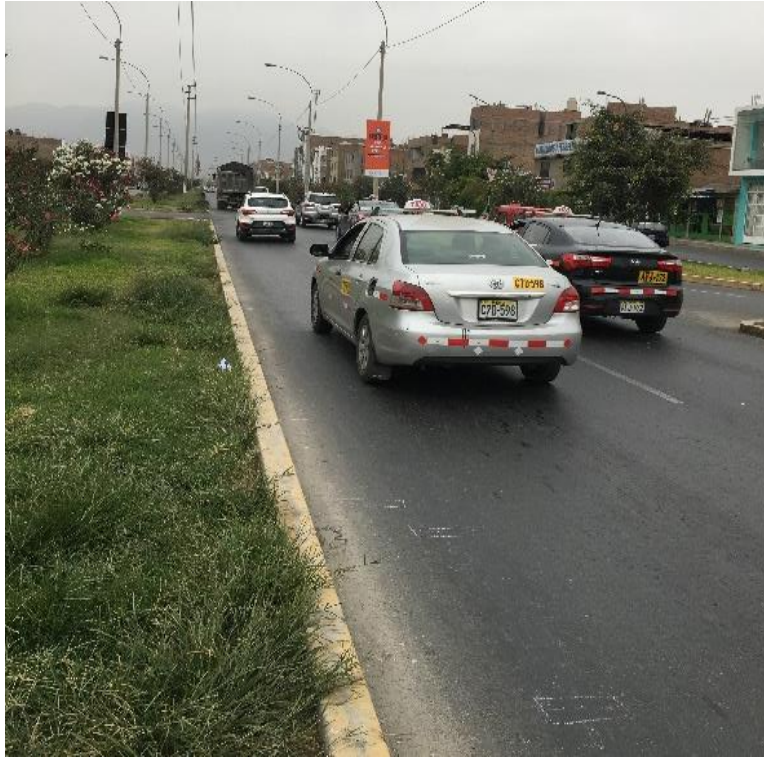
Figura 20. Transitabilidad vehicular.
