UNIVERSIDAD CÉSAR VALLEJO

**Variación de la transitabilidad del pavimento de la Avenida
Miraflores, Trujillo, La Libertad, 2020**

TESIS PARA OBTENER EL TÍTULO PROFESIONAL DE:
Ingeniera Civil

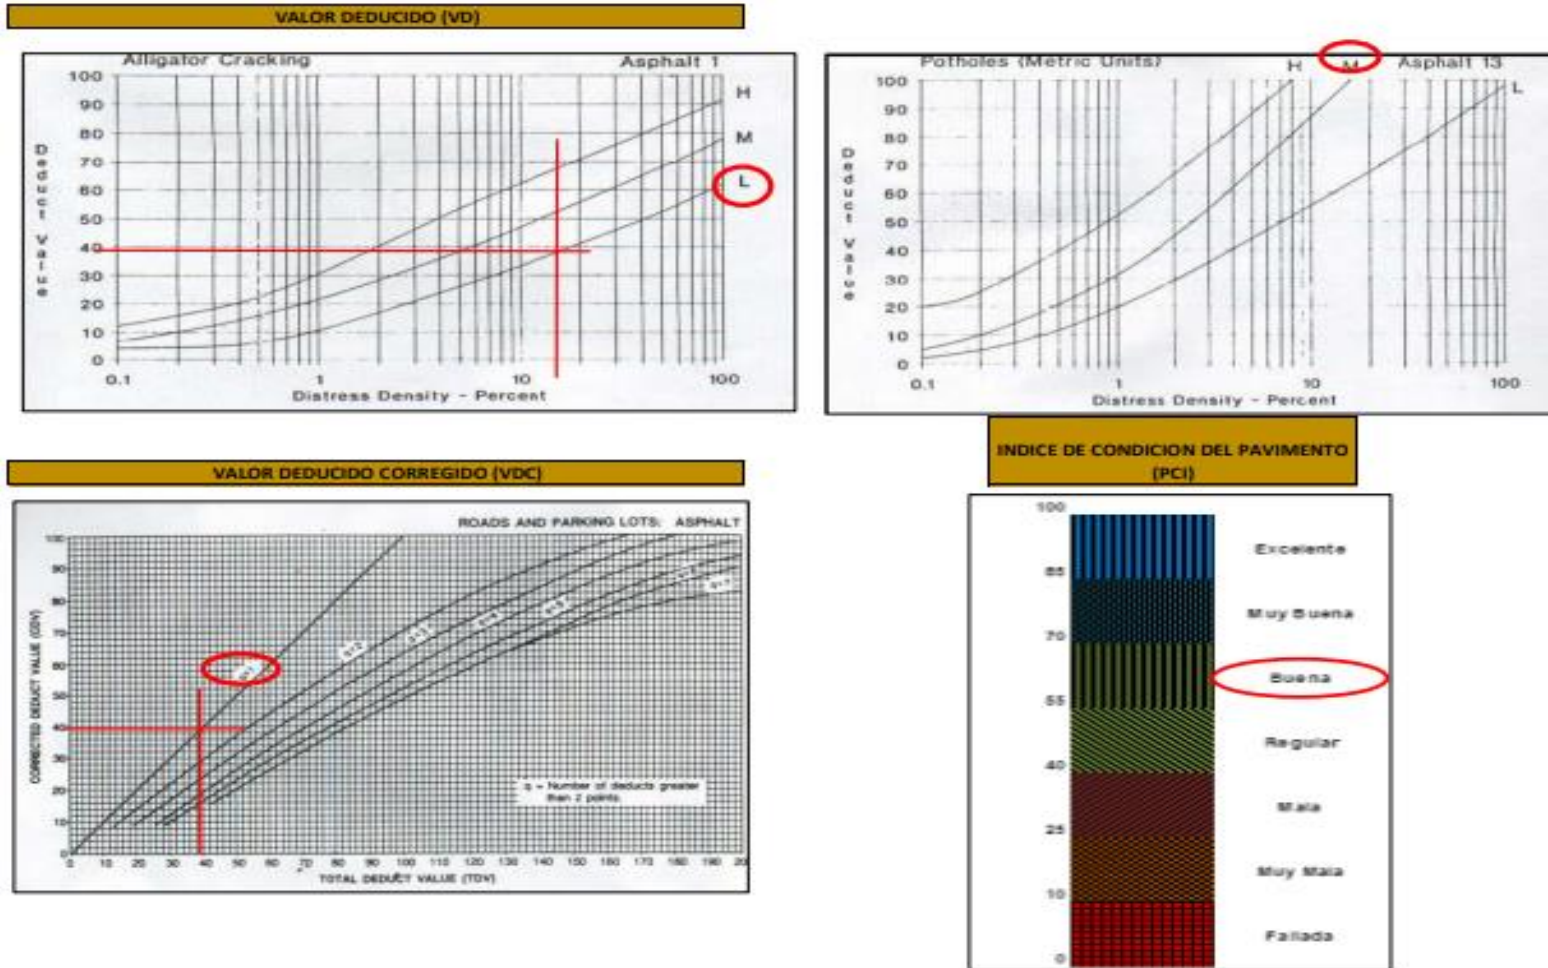
Figura 42. valor deducido para falla 1, 13 e índice de condición del pavimento

Interpretación: La siguiente tabla muestra el tipo de falla piel de cocodrilo con un área total de 67.24m2 con un nivel severidad baja y el tipo de falla hueco 0.018m2 con nivel de severidad media.

Tipo de falla	Densidad	Severidad	Valor deducido
1	16.01	L	39
13	0.004	M	0
Valor total de deducción			39

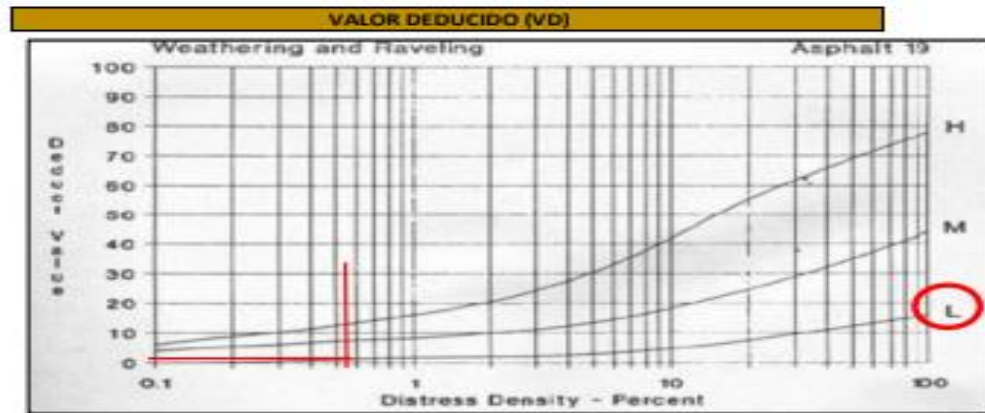
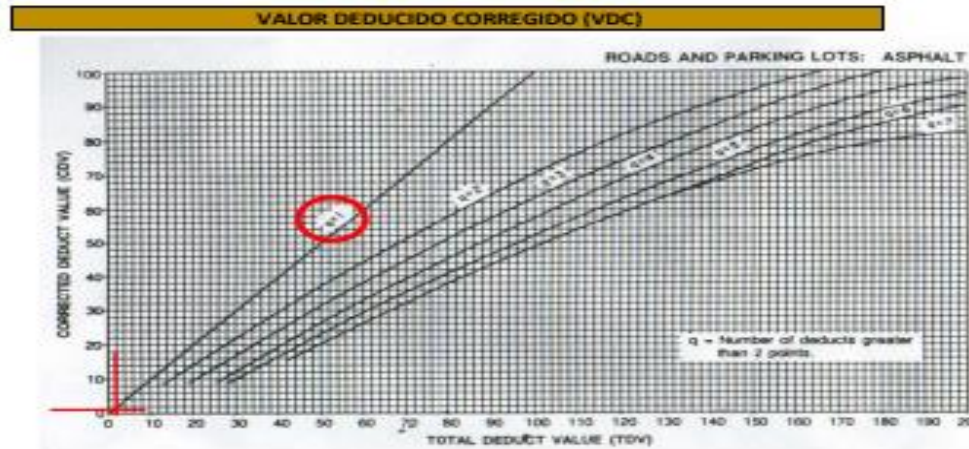
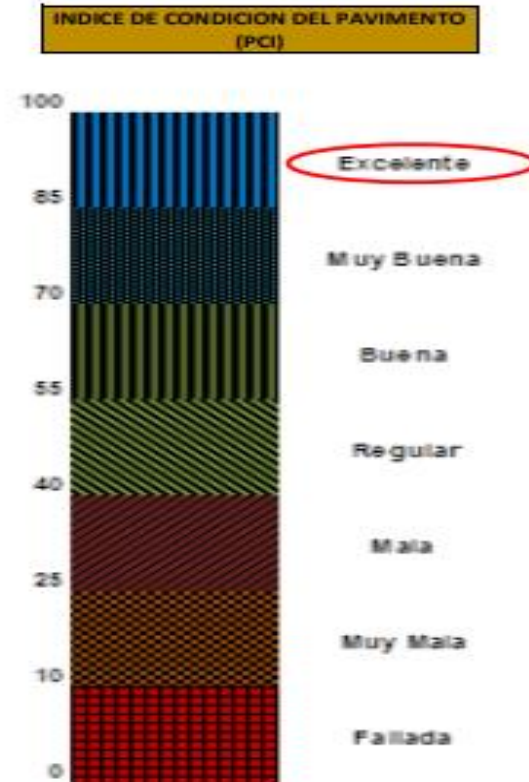
Figura 43. valor deducido para falla 19 e índice de condición del pavimento

Interpretación: La siguiente tabla muestra el tipo de falla desmoronamiento/intemperismo con un área total de 2.40m2 con un nivel severidad baja

Tipo de falla	Densidad	Severidad	Valor deducido
19	0.57	L	1
Valor total de deducción			1
