**Evaluación de la Vulnerabilidad Sísmica Aplicando el Método
Benedetti-Petrini en las Instituciones Educativas en el Distrito de
Cupisnique-Contumazá-Cajamarca, 2020**

**TESIS PARA OBTENER EL TITULO PROFESIONAL DE :
Ingeniero civil**

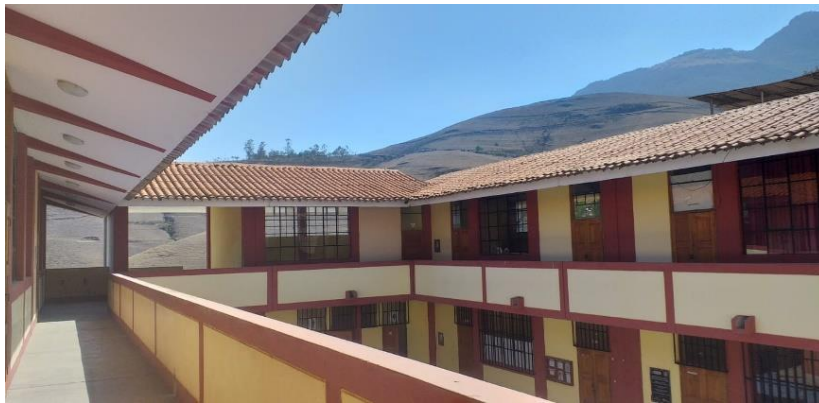
Figura 15. Organización del sistema resistente en el bloque “A” de la I.E. “Santísima Trinidad”

Bosquejo: La estructura sí presenta vigas de amarre en sus muros, además se encuentran bien conectados. Se le considera una calificación “B”

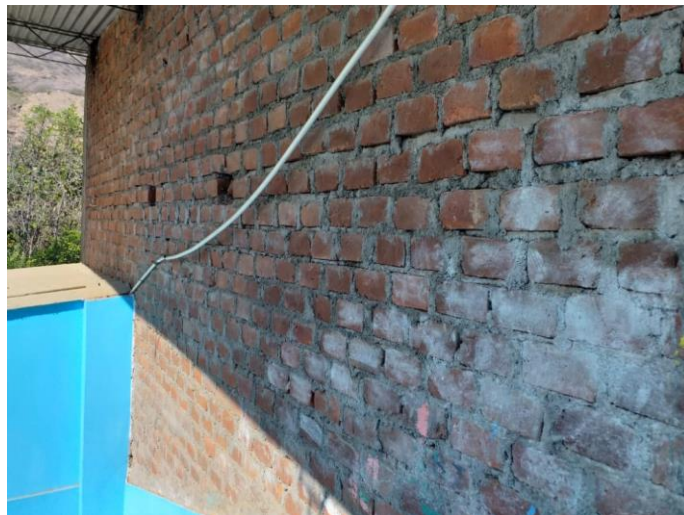
Figura 24. Calidad del Sistema Resistente en el bloque “2” de la I.E.P.M. N°82552

Bosquejo: Se puede observar de este muro que sus juntas no se encuentran entre 1-1.5 cm según la recomendada por el RNE, son ladrillos King Kong de tipo artesanal y por lo tanto no presenta homogeneidad en sus piezas, pero

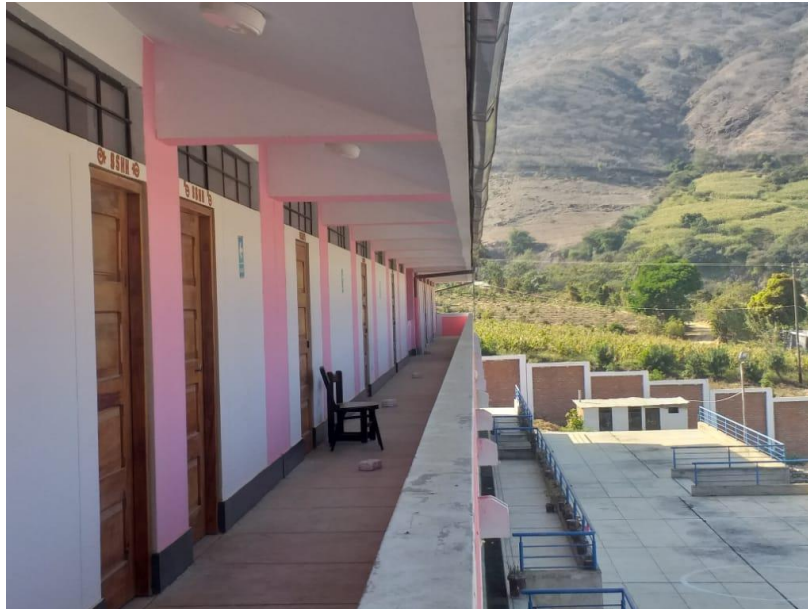
Figura 25. Calidad del Sistema Resistente en la I.E. “7 de Junio”

Bosquejo: Se identifica a toda la institución con sus muros de ladrillos King Kong tipo maquinado, por lo que nos permite reconocer que sus piezas poseen homogeneidad, además presentan una construcción correcta en el caso de verticalidad. Entonces le corresponde una calificación “A”.

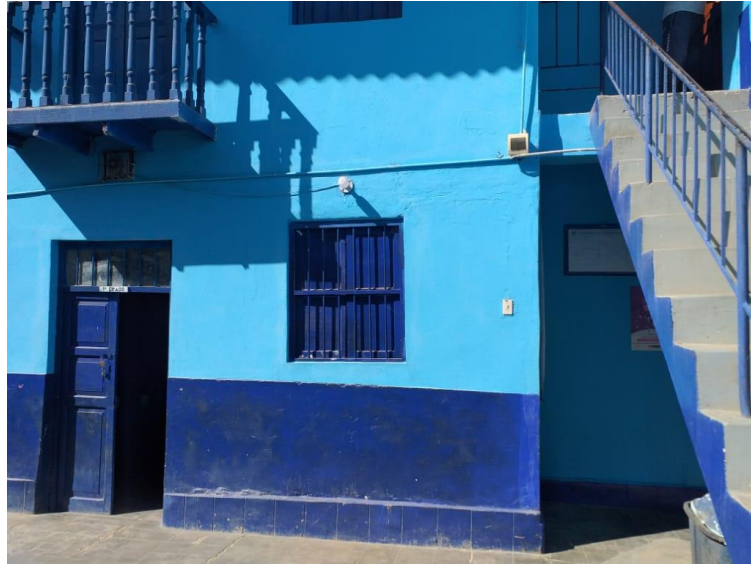
Figura 29. Resistencia convencional en el bloque N° 01 de la I.E.P.M. N° 82552

Bosquejo: Se le designa una calificación “D” puesto que de acuerdo con la norma E080 señala a las construcciones de adobe se limiten a 1 piso, en la zona 3 como lo es para la región de Cajamarca, lugar de nuestro proyecto.

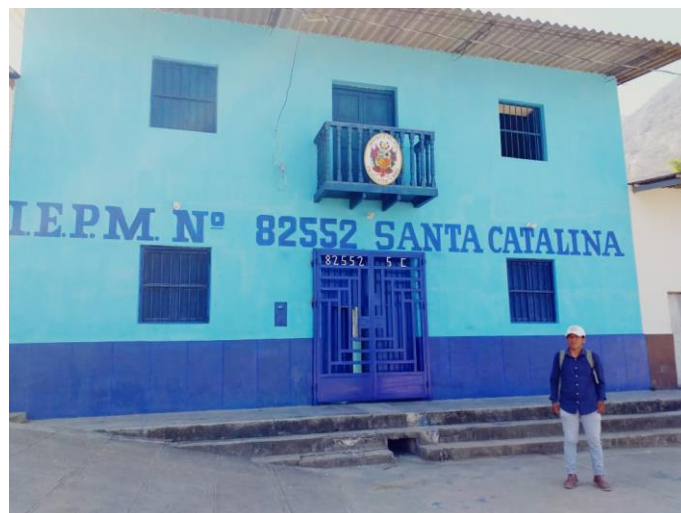
Figura 43. Posición del edificio y cimentación en el bloque "1" de la I.E.P.M. N°82552

Bosquejo: Pendiente cero, por lo tanto, tiene una calificación A

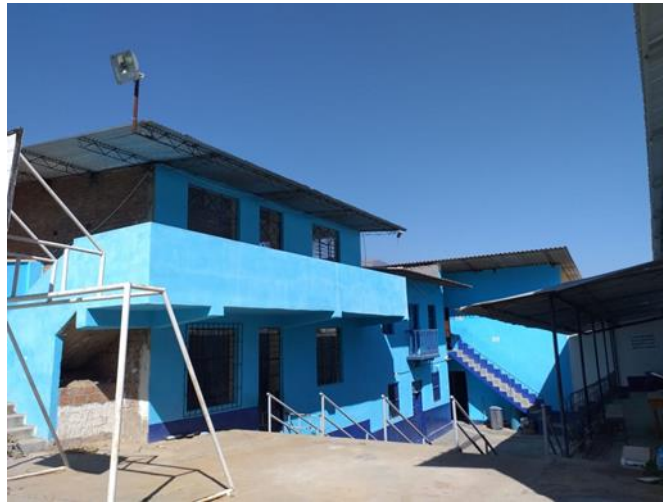
Figura 44. Posición del edificio y cimentación en el bloque “2” de la I.E.P.M. N°82552

Bosquejo: No presenta desniveles en la cimentación de la edificación, por lo tanto, tiene una calificación A

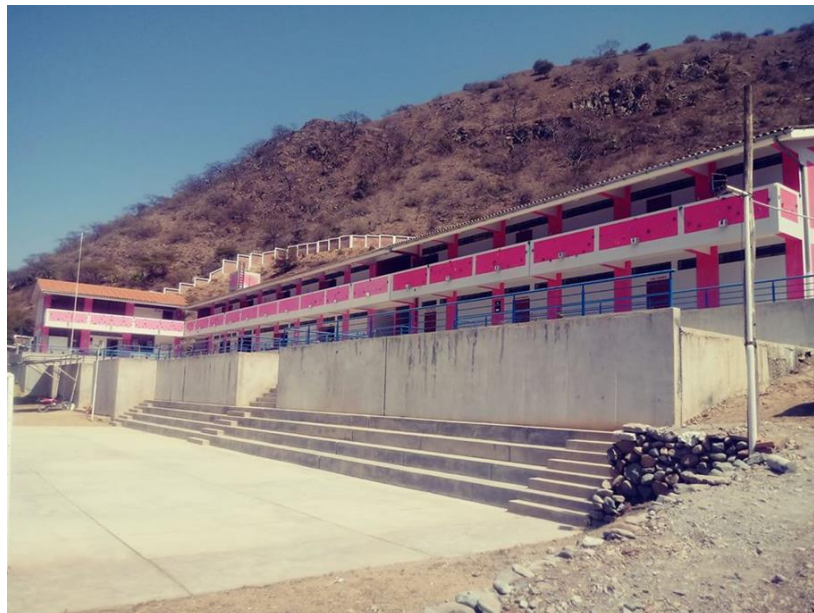
Figura 45. Posición del edificio y cimentación de la I.E. “7 de Junio”

Bosquejo: La propia edificación está construida en terreno de corte compactado y totalmente anivelado de acuerdo con el testimonio del director

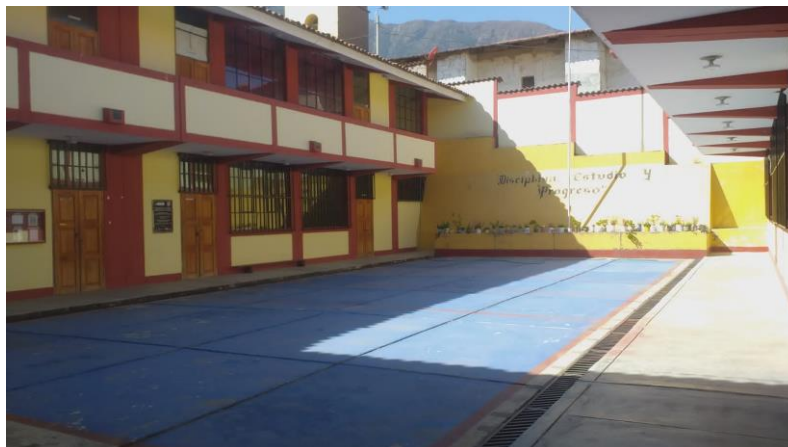
Figura 46. Posición del edificio y cimentación de la I.E. “Santísima Trinidad”

Bosquejo: Pendiente cero, por lo tanto, tiene una calificación A

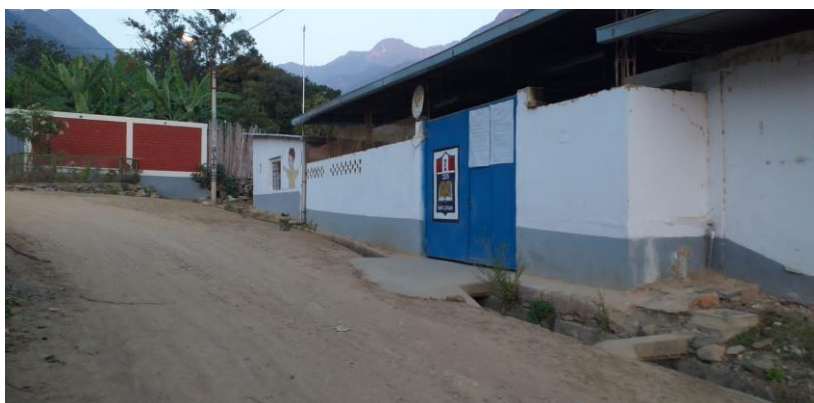
Figura 47. Posición del edificio y cimentación de la I.E. Inicial N° 325

Bosquejo: Por ser autoconstrucción y la observación de elementos estructurales a desnivel, se le designa una calificación “C”, no se llegó a obtener planos.

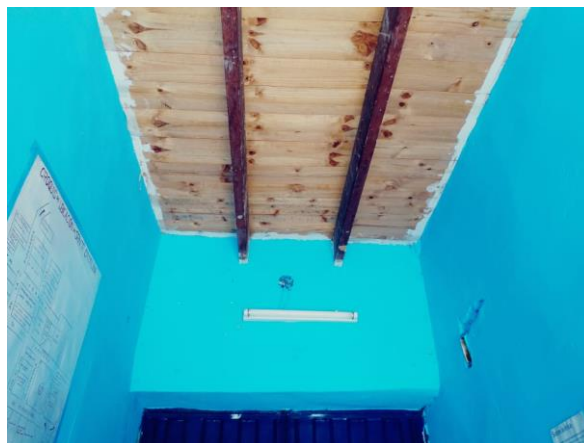
Figura 48. Diafragmas horizontales del bloque "1" de la I.E.P.M. N°82552

Bosquejo: Se observa que el diafragma horizontal y sus muros en este caso no es el recomendado para presentar una conexión eficaz; pero no se identifica alguna deformidad y se encuentra estable con estos elementos en su debida posición. Por tal motivo asignamos una calificación “D”.

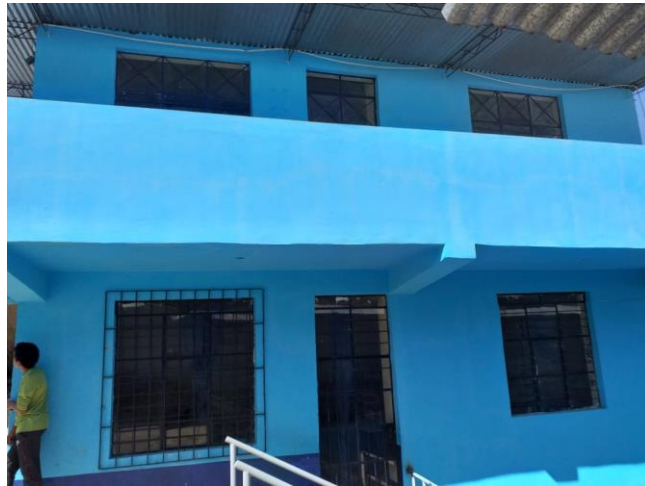
Figura 48. Diafragmas horizontales del bloque “2” de la I.E.P.M. N°82552

Bosquejo: En esta imagen se interpretó que el diafragma horizontal de las aulas del primer nivel sí presentan una buena conexión con sus muros, pero en cambio en el segundo nivel la conexión no es buena; y con respecto al diafragma se observó que presenta una deformabilidad que se puede apreciar a simple vista, por tal motivo recibe una calificación “C”.

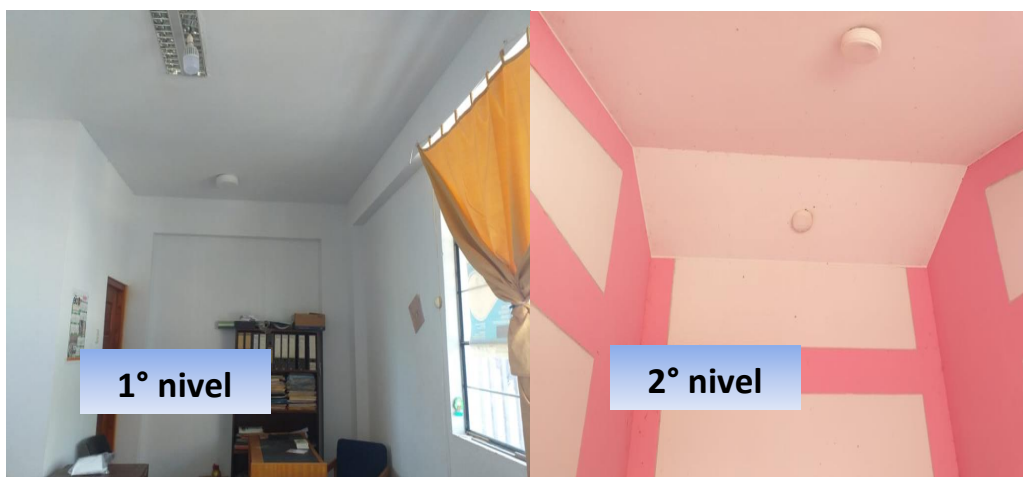
Figura 49. Diafragmas horizontales de la I.E. “7 de Junio”

Bosquejo: Se puede observar el diafragma en el primer y segundo nivel, que cumple en la conexión eficaz entre diafragma y elementos resistentes verticales, deformidad del diafragma tolerable, pero en el segundo nivel tenemos diafragma con pendiente (se hizo para el efecto de las lluvias), es por ello corresponde una calificación “B” a toda la institución educativa por ser el mismo modelo en sus diafragmas.

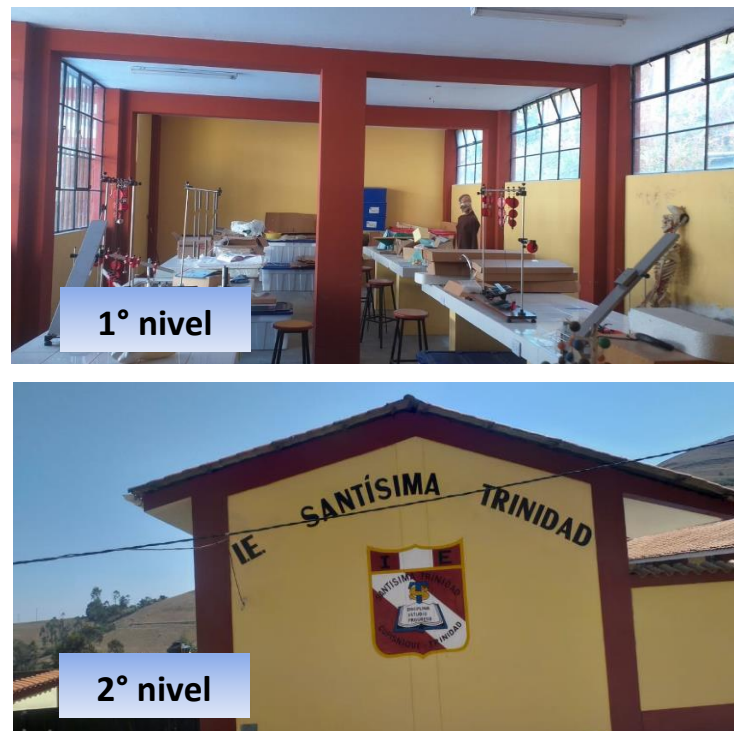
Figura 50. Diafragmas horizontales de la I.E. “Santísima Trinidad”

Bosquejo: Se puede observar el diafragma en el primer y segundo nivel, que cumple en la conexión eficaz entre diafragma y elementos resistentes verticales, deformidad del diafragma tolerable, pero en el segundo nivel tenemos diafragma con pendiente (se hizo para el efecto de las lluvias), es por ello corresponde una calificación “B” a toda la institución educativa por ser el mismo modelo en sus diafragmas.

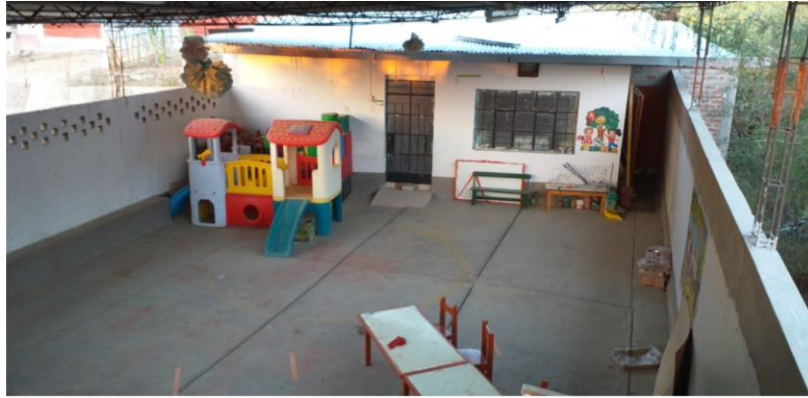
Figura 51. Diafragmas horizontales del bloque “A” de la I.E. Inicial N° 325

Bosquejo: Se le designa una calificación "D" por el tipo de techo.

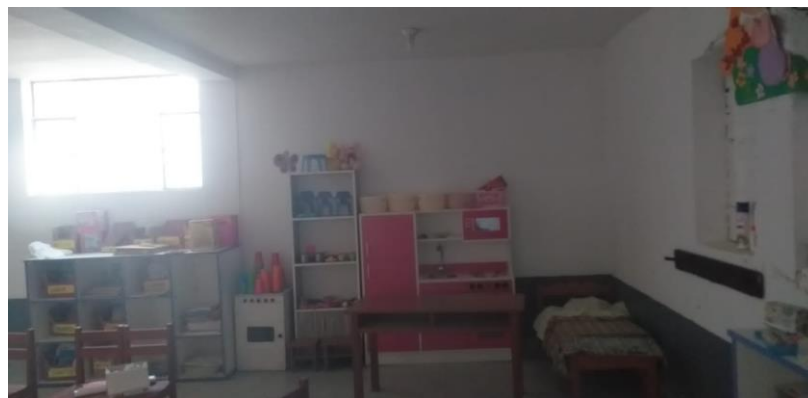
Figura 52. Diafragmas horizontales del bloque "B" de la I.E. Inicial N° 325

Bosquejo: Se le designa una calificación "A"

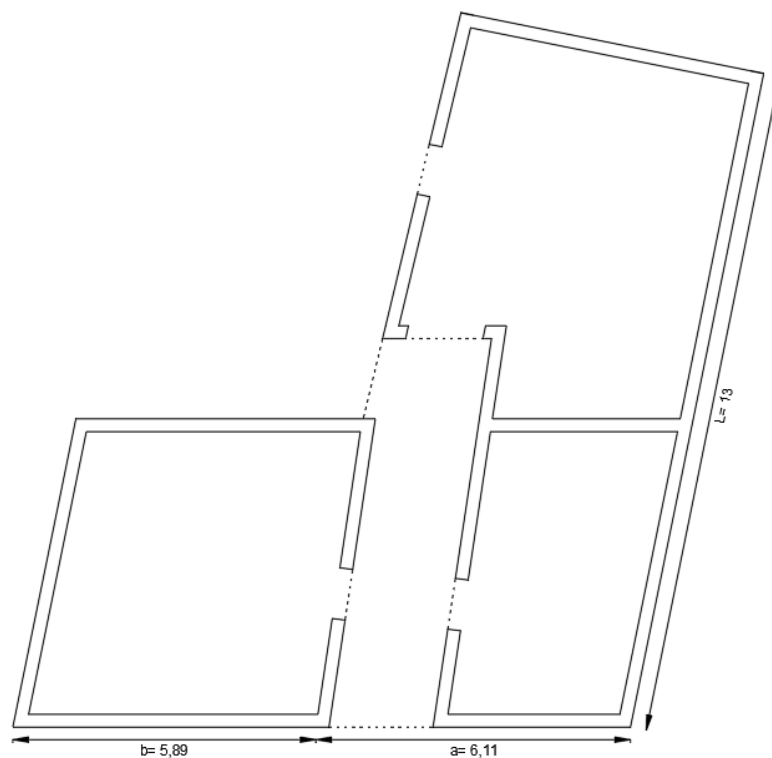
Figura 53. Configuración en planta en el bloque "1" de la I.E.P.M. N°82552

entonces se interpreta para el resultado obtenido esta en los siguientes rangos $0.40 \leq \beta_1 < 0.60$ y $0.30 < \beta_2$ por ello le corresponde una calificación "D".

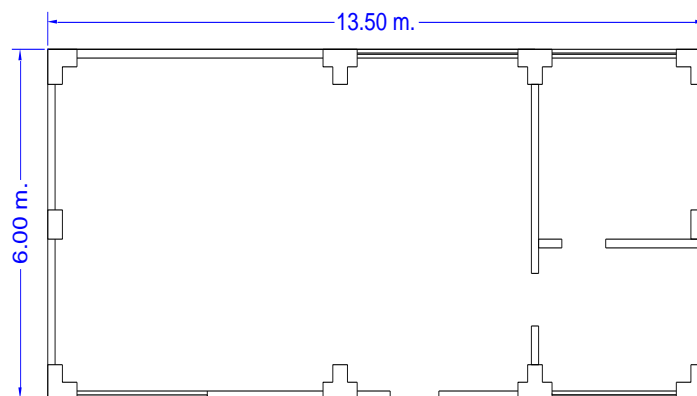
Figura 55. Configuración en planta en el bloque "A" de la I.E. "7 de Junio"

Entonces se interpreta para el resultado obtenido que $0.40 \leq \beta_1 < 0.60$ para una calificación "C".

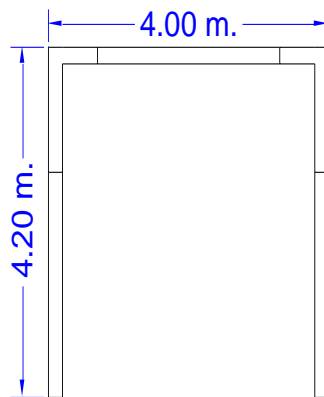
Figura 56. Configuración en planta en el bloque "B" y "C" de la I.E. "7 de Junio"

Entonces se interpreta para el resultado obtenido que $\beta_1 \geq 0.80$ para una calificación "A".

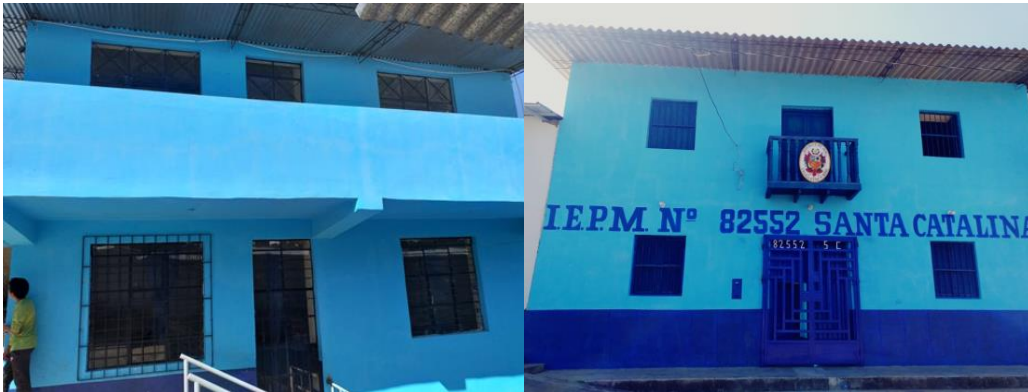
Figura 67. Configuración en elevación de la I.E.P.M. N°82552

Bosquejo: La edificación presenta la relación T/H=1, por ello se le asigna una calificación "A"

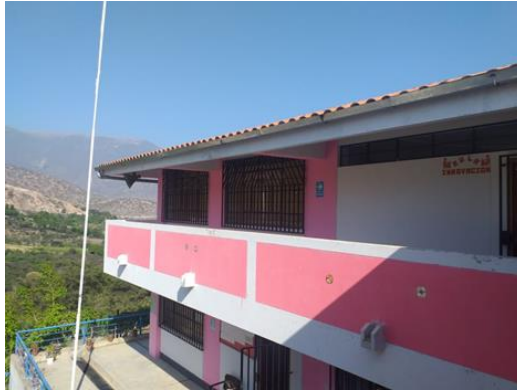
Figura 68. Configuración en elevación de la I.E. "7 de Junio"

Bosquejo: La edificación presenta la relación $T/H=1$, por ello se le asigna una calificación "A"

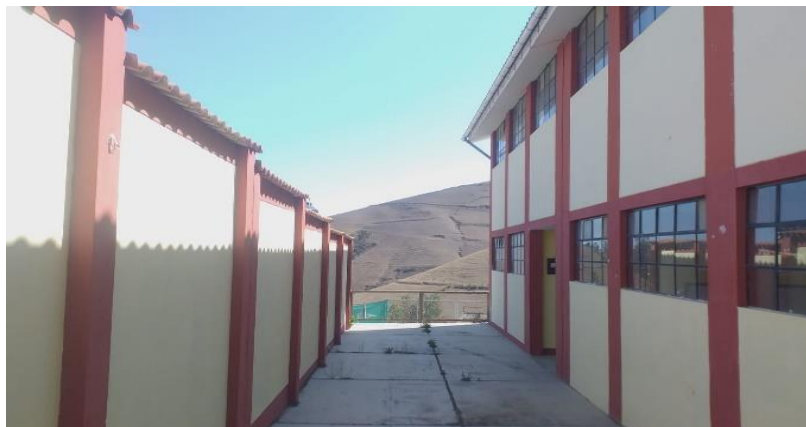
Figura 69. Configuración en elevación de la I.E. "Santísima Trinidad"

Bosquejo: La edificación presenta la relación $T/H=1$, por ello se le asigna una calificación "A"

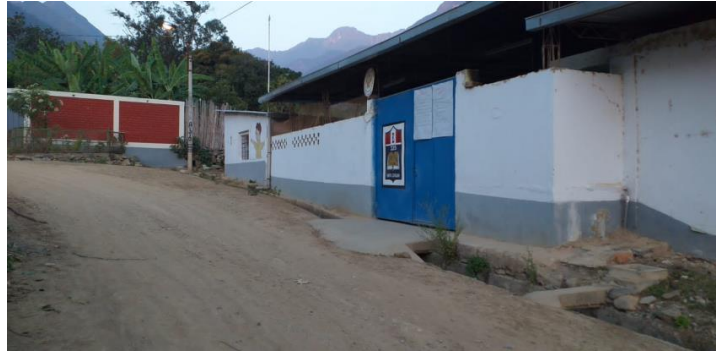
Figura 70. Configuración en elevación de la I.E. Inicial N°325

Bosquejo: Se le asigna una calificación "A"

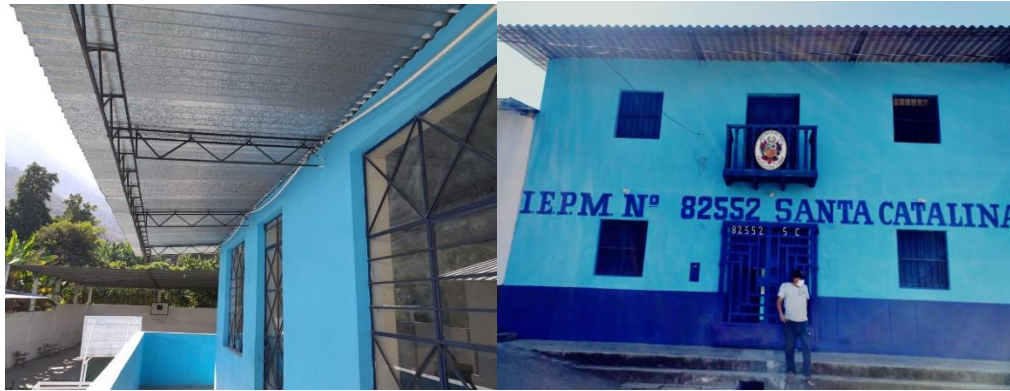
Figura 71. Tipo de cubierta de la I.E.P.M. N°82552

Bosquejo: Se aprecia una cubierta de calamina, que lo define como estructura con comportamiento ineficiente en caso de un movimiento sísmico. Por lo tanto, se le asigna una calificación “D”

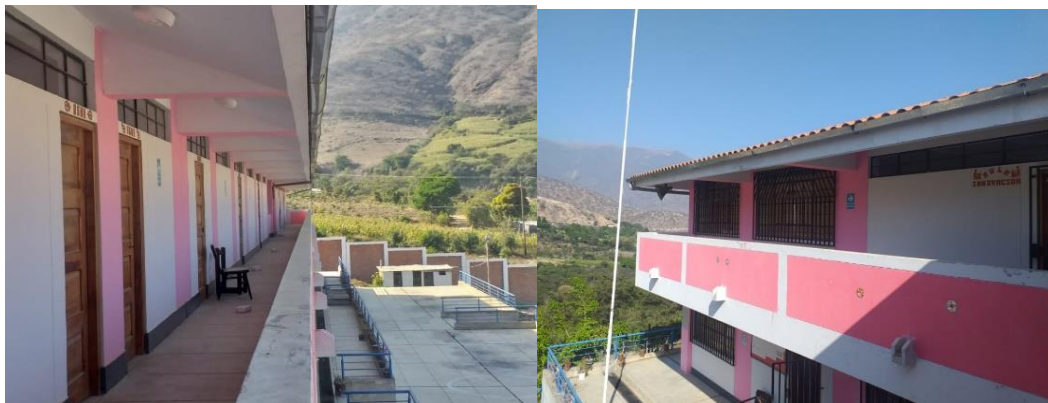
Figura 72. Tipo de cubierta de la I.E. “7 de Junio”

Bosquejo: Se aprecia una cubierta armonizada con sus muros y vigas, además siguen un criterio técnico y la Norma Técnica Peruana. Se le asigna una calificación “A”

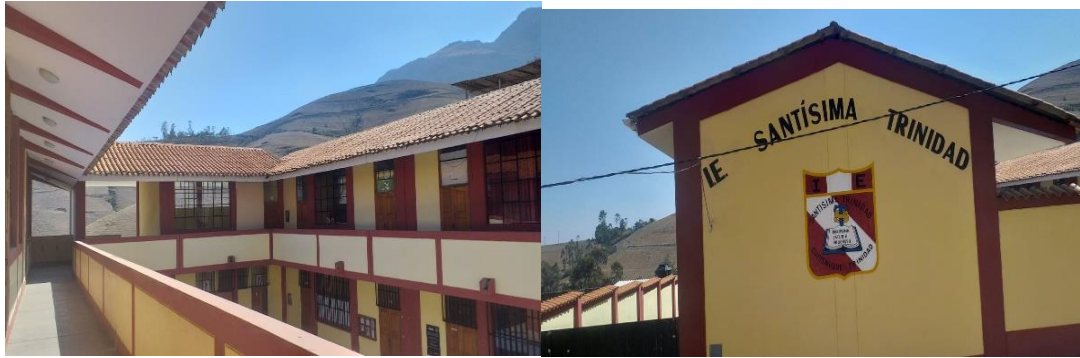
Figura 73. Tipo de cubierta de la I.E. “Santísima Trinidad”

Bosquejo: Se aprecia una cubierta armonizada con sus muros y vigas, además siguen un criterio técnico y la Norma Técnica Peruana. Se le asigna una calificación “A”

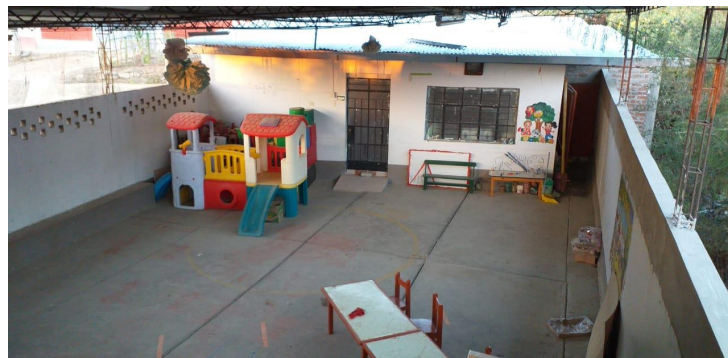
Figura 74. Tipo de cubierta en el bloque “A” de la I.E. inicial N° 325

Bosquejo: Se aprecia una cubierta hecha en base de calamina y vigas de fierro corrugado, sin embargo, no está cubierta no alcanza el comportamiento deseado ante un evento sísmico, por ellos, le corresponde una calificación “D”

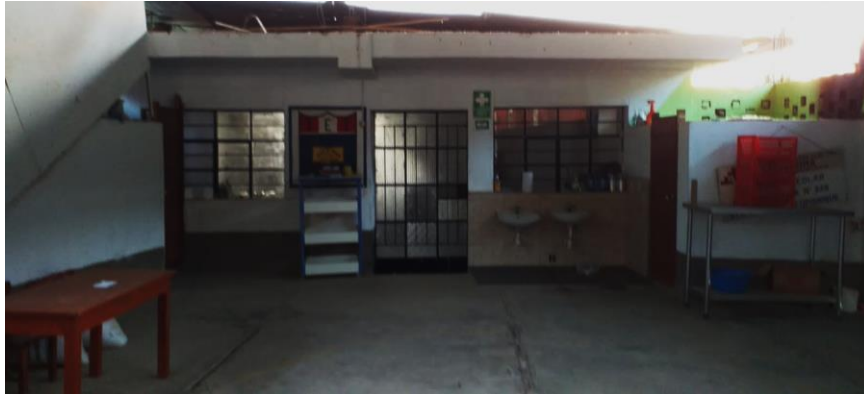
Figura 75. Tipo de cubierta en el bloque “B” de la I.E. inicial N° 325

Bosquejo: La presente figura ofrece una cubierta de losa aligerada y conexiones a sus muros y elementos estructurales. Le corresponde una calificación "A".

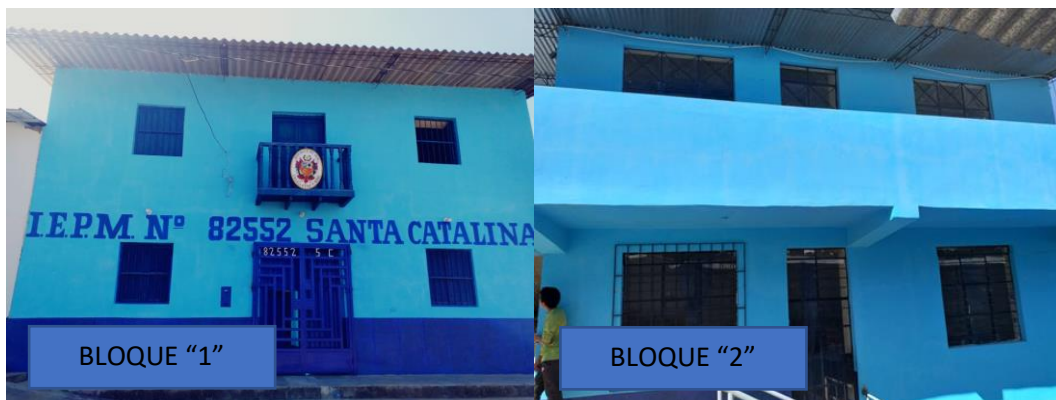
Figura 76. Elementos no estructurales de la I.E.P.M. N°82552

Bosquejo: Se observa el balcón en cada imagen están bien empotrados a la estructura y no existe riesgo a desplomarse puesto que también se encuentran en buen estado. Se le asigna una calificación "A"

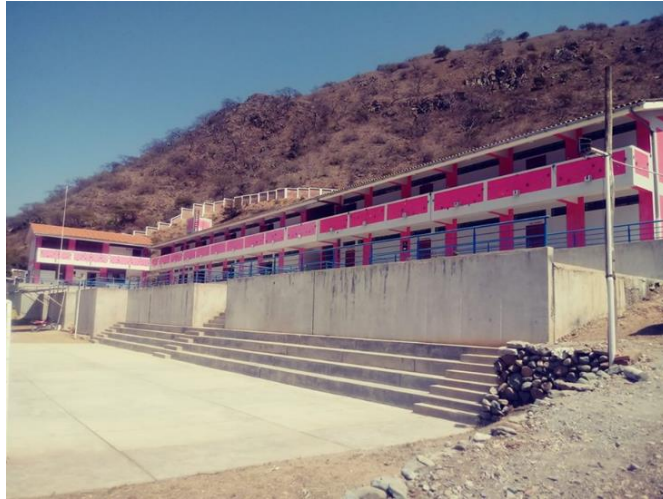
Figura 77. Elementos no estructurales de la I.E. "7 de Junio"

Bosquejo: Se observa un balcón existente en toda la institución empotrado por sus vigas. Se le asigna una calificación “A”.

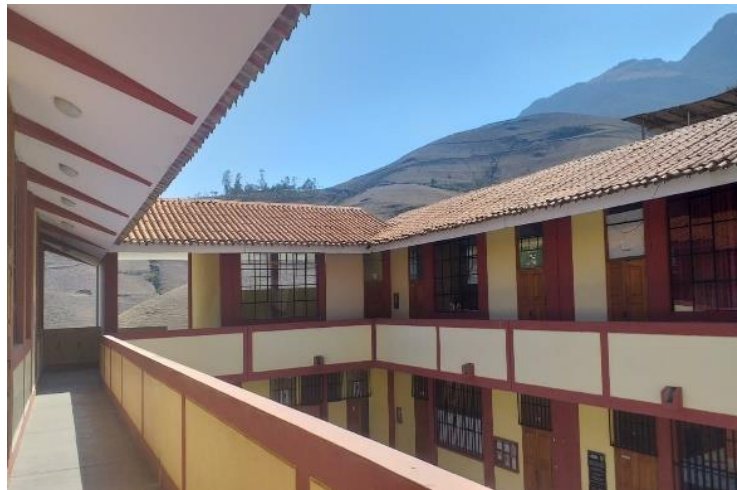
Figura 78. Elementos no estructurales de la I.E. “Santísima Trinidad”

Bosquejo: Se observa un balcón existente en toda la institución empotrado por sus vigas. Se le asigna una calificación “A”.

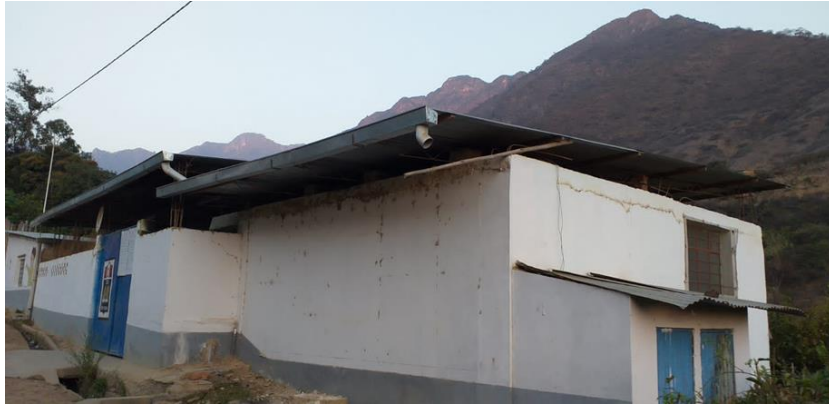
Figura 79. Elementos no estructurales de la I.E. Inicial N°325

Bosquejo: Se observa un techo de calamina y fierro corrugado, hecho a fin de proteger la losa aligerada, sin embrago para el presente parámetro posee un riesgo además de no estar empotrado sino solo colocado y soldado al fierro que sobresale de las columnas. Se le asigna una calificación "D".
