UNIVERSIDAD CÉSAR VALLEJO

“Análisis de la identificación de fallas superficiales por el método del
PCI en el Vía Izcuchaca – Huarrocondo – Anta, Cusco - 2020”

TESIS PARA OBTENER EL TÍTULO PROFESIONAL DE:

Diseño de infraestructura vial

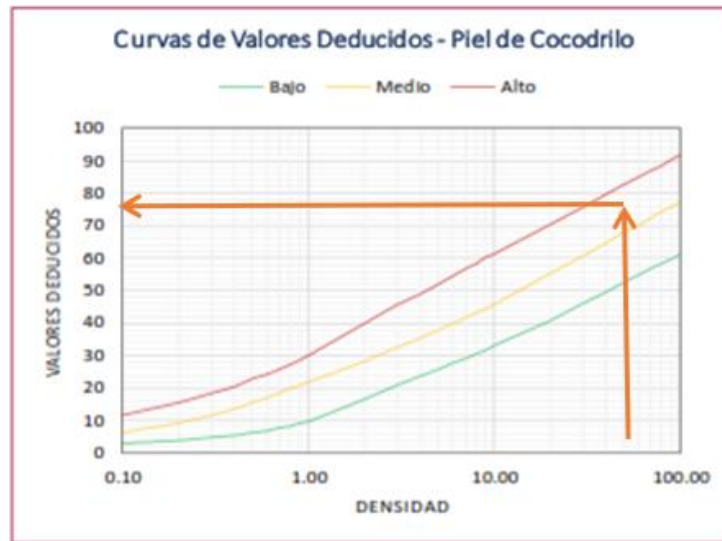
Figura 12: Curva de valor deducido.

En tanto de la tabla 17, podemos determinar el valor deducido de la primera falla, siendo en este caso la falla piel de cocodrilo, para ello usaremos la tabla y la curva del “Valor Deducido” la cual se visualiza en el anexo 2, para luego proseguir a buscar la relación en la gráfica entre la densidad 77.37 % para el nivel de severidad alto y se obtiene el valor deducido 88.15.

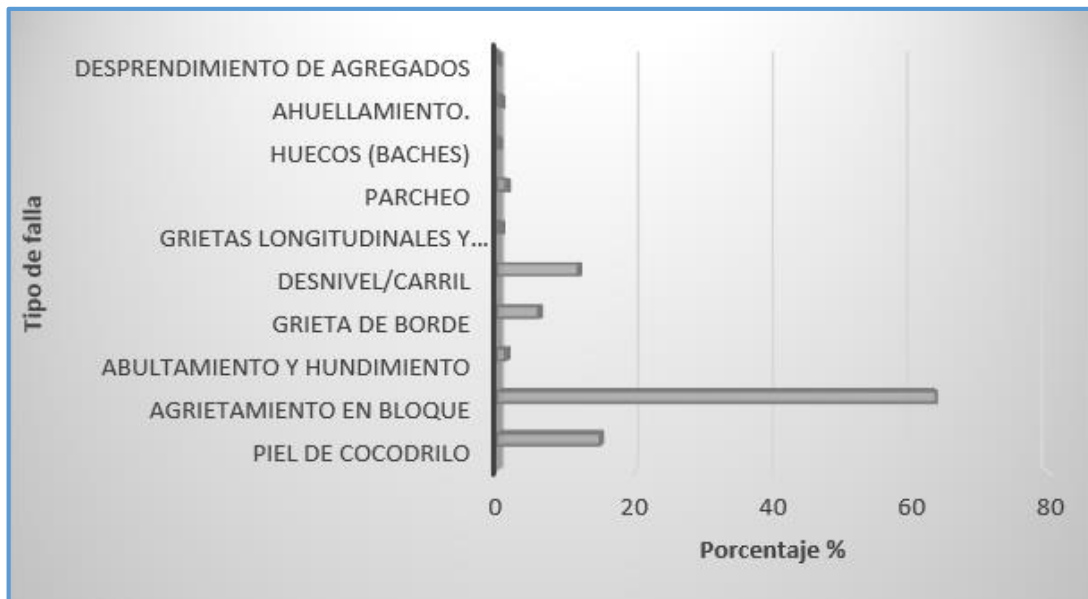
Figura 15: Porcentaje de fallas existentes en la sección I

El PCI de la sección del pavimento flexible es de 39.49, lo que representa el estado del pavimento **Malo**.

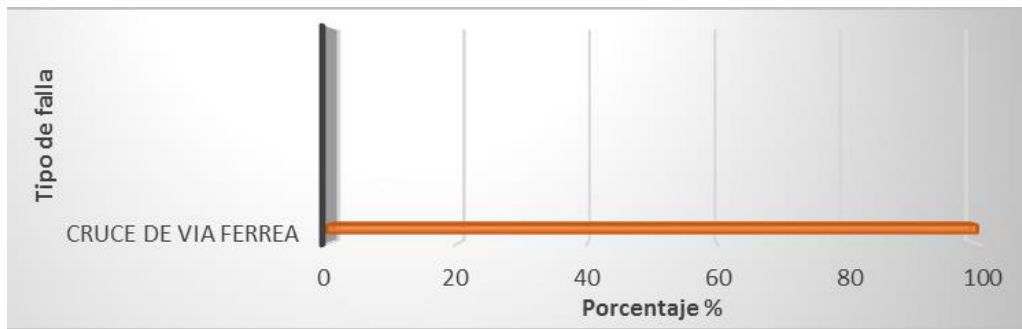
Figura 17: Porcentaje de fallas existentes en la sección adicional.

El PCI de la sección del pavimento flexible es de 56.62, lo que representaría un estado del pavimento **Bueno**.
