UNIVERSIDAD CÉSAR VALLEJO

“Condición superficial de pavimentos flexibles determinados mediante métodos convencionales empleando un vehículo aéreo no tripulado, carretera anexo Fátima, Piura 2020”

TESIS PARA OBTENER EL TÍTULO PROFESIONAL:

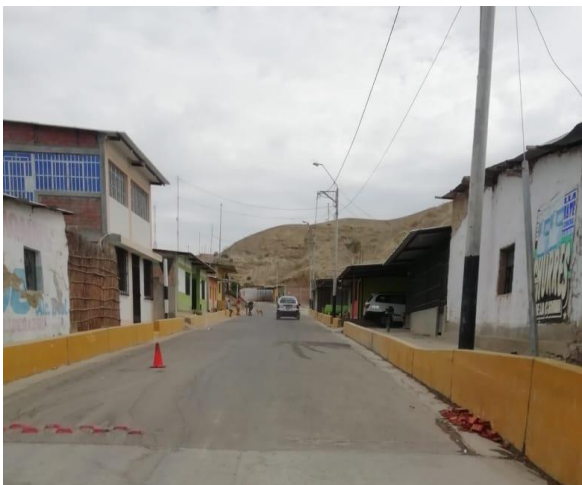
Figura 1.1 Prog 0+000 - Inicio de la vía

Se presenta por acción del deterioro de capa de rodadura. siendo este el inicio de colapso del pavimento.

Se presenta con la interrupción del flujo vehicular y falta de serviciabilidad y en la vía. La cual perjudica aproximadamente a 6,253 pobladores de los anexos nomara y, Fátima, 31 de octubre, Miraflores, Huaca, Piura. Una alternativa de solución es determinar la condición superficial de pavimento asfáltico determinados por medio de los métodos convencionales (PCI Y VIZIR), implementados por el VANT (Vehículo aéreo no tripulado), carretera anexo Fátima, Piura 2020, para persuadir a posible mantenimiento, rehabilitación y/o reconstrucción de un pavimento flexible empleando tecnología aérea.

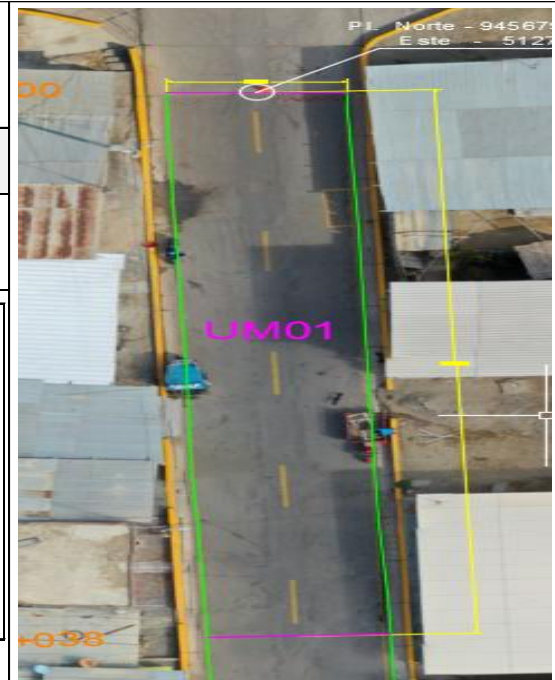
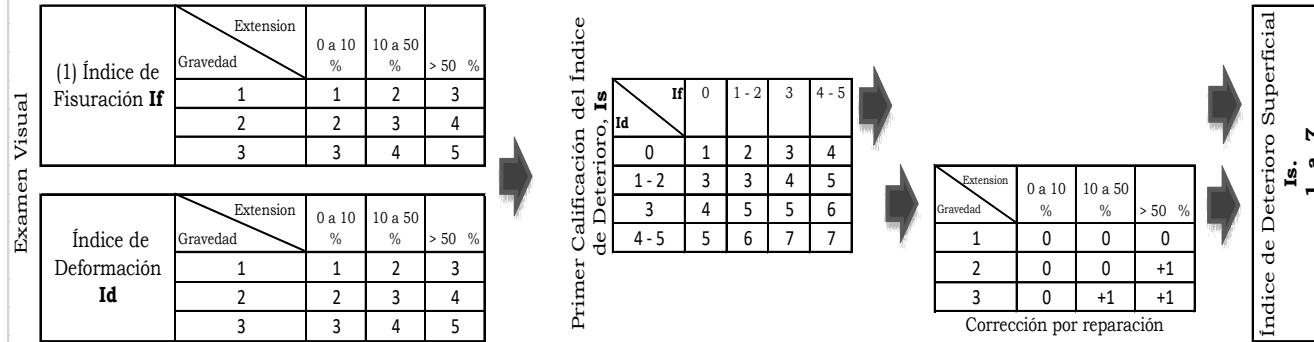
NOMBRE DE LA VIA		UNIDAD DE MUESTREO	UM01	FECHA
<i>Carretera anexo fatima</i>		AREA DE MUESTREO (m2)	229.80	
		INSPECCIONADA POR		25/12/2020
ABSCISA INICIAL (Prog)	0+000	<i>Pedro Efrain Soto Silva</i>		
ABSCISA FINAL (Prog)	0+038

Tipo	Codigo	Tipo de falla	Severidad			Area deterioro (m2)	% de area afectada	Indice de fisuración If	Indice de deformación Id	Indice superficial Is	CLASIFICACION
			1	2	3						
TIPO A	AH	Ahuellamiento									Regular
	D	Depresiones									
	FLF	Grietas longitudinales por fatiga									
	FPC	Piel de cocodrilo									
	BR	Bacheos y parcheos Grietas de borde		2		51.91	22.59%	3		3	
TIPO B	FB	Grieta de borde									
	PLÇ	Perdida de película ligante									
	PA	Perdida de agregados									
	EX	Exudación									
	DB	Desintegración de borde de pavimento									
Indice de fisuración (If)							Indice de deformación (Id)			Intervalo de Is	Estado de superficie
FLF	Grietas longitudinales por fatiga		PLC	Perdida de ligante		AH	Ahuellamiento				
FPC	Piel de cocodrilo		PA	Perdida de agregados		D	Depresiones		1-2	Bueno	
BR	Bacheos		EX	Exudación					3-4	Regular	
FB	Grieta de borde		DB	Desintegración					5-7	Malo

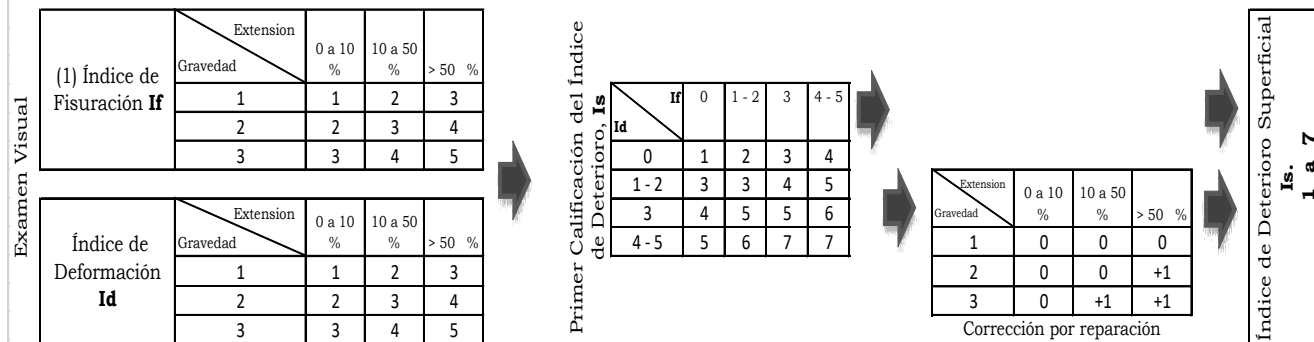
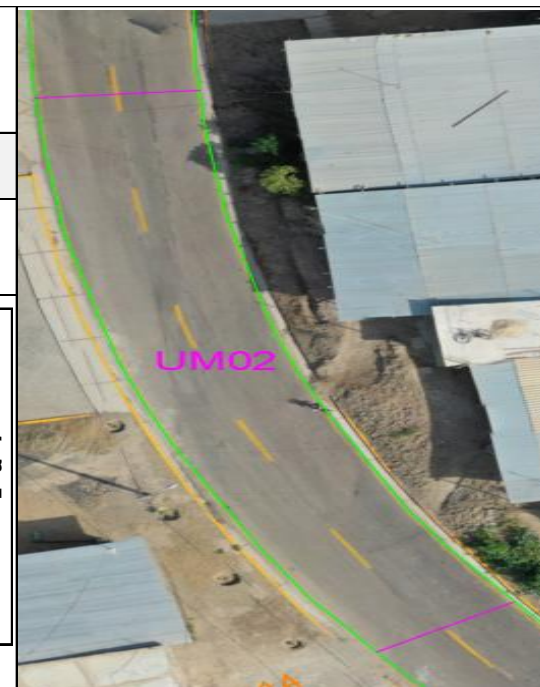
NOMBRE DE LA VIA		UNIDAD DE MUESTREO	UM02	FECHA
<i>Carretera anexo fatima</i>		AREA DE MUESTREO (m2)	229.80	
		INSPECCIONADA POR		25/12/2020
ABSCISA INICIAL (Prog)	0+076	<i>Pedro Efrain Soto Silva</i>		
ABSCISA FINAL (Prog)	0+144

Tipo	Codigo	Tipo de falla	Severidad			Area deterioro (m2)	% de area afectada	Indice de fisuración If	Indice de deformación Id	Indice superficial Is	CLASIFICACION
			1	2	3						
TIPO A	AH	Ahuellamiento									Bueno
	D	Depresiones									
	FLF	Grietas longitudinales por fatiga									
	FPC	Piel de cocodrilo									
BR	Bacheos y parcheos Grietas de borde		1		32.32	14.06%	2		2		
TIPO B	FB	Grieta de borde									
	PLÇ	Perdida de pelicula ligante									
	PA	Perdida de agregados									
	EX	Exudación									
	DB	Desintegración de borde de pavimento									
Indice de fisuración (If)							Indice de deformación (Id)			Intervalo de Is	Estado de superficie
FLF	Grietas longitudinales por fatiga		PLC	Perdida de ligante		AH	Ahuellamiento				
FPC	Piel de cocodrilo		PA	Perdida de agregados		D	Depresiones		1-2	Bueno	
BR	Bacheos		EX	Exudación					3-4	Regular	
FB	Grieta de borde		DB	Desintegración					5-7	Malo

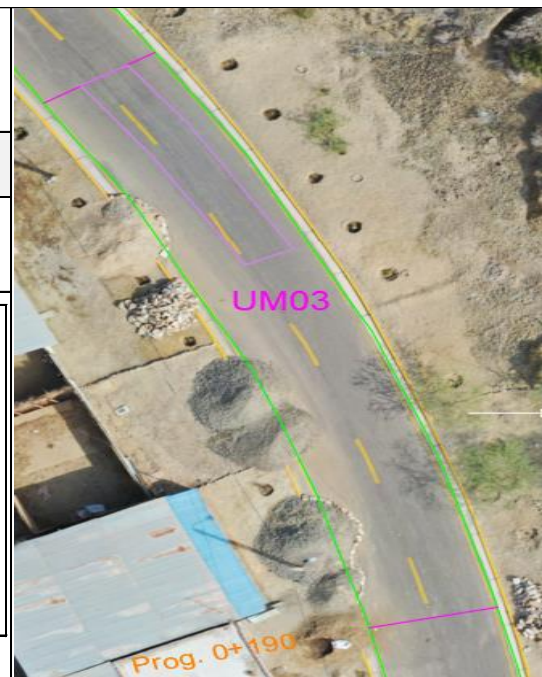
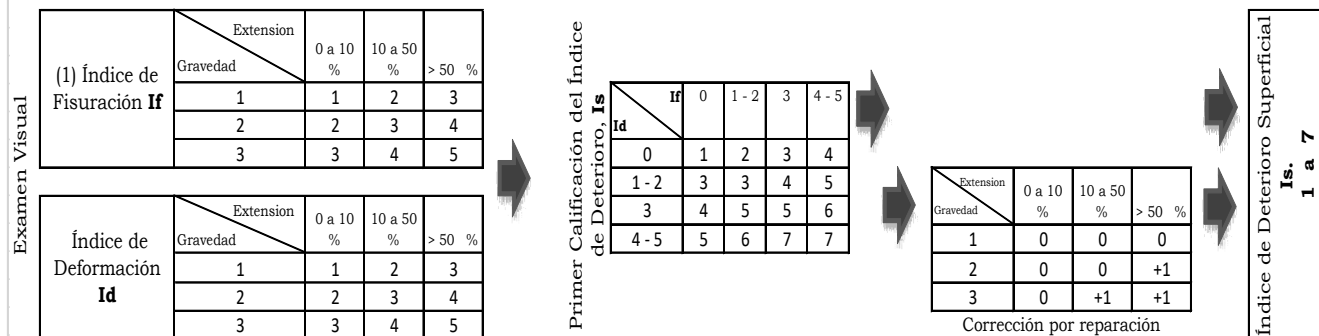
NOMBRE DE LA VIA		UNIDAD DE MUESTREO	UM03	FECHA
<i>Carretera anexo fatima</i>		AREA DE MUESTREO (m2)	229.80	
ABSCISA INICIAL (Prog)		INSPECCIONADA POR		25/12/2020
0+152		<i>Pedro Efrain Soto Silva</i>		
ABSCISA FINAL (Prog)		0+190

Tipo	Codigo	Tipo de falla	Severidad			Area deterioro (m2)	% de area afectada	Indice de fisuracion If	Indice de deformacion Id	Indice superficial Is	CLASIFICACION
			1	2	3						
TIPO A	AH	Ahuellamiento									Bueno
	D	Depresiones									
	FLF	Grietas longitudinales por fatiga									
	FPC	Piel de cocodrilo									
	BR	Bacheos y parcheos Grietas de borde									
TIPO B	FB	Grieta de borde									
	PLÇ	Perdida de pelicula ligante	1			32.82	14.28%	2		2	
	PA	Perdida de agregados									
	EX	Exudacion									
	DB	Desintegracion de borde de pavimento									
Indice de fisuracion (If)							Indice de deformacion (Id)			Intervalo de Is	Estado de superficie
FLF	Grietas longitudinales por fatiga	PLC	Perdida de ligante	AH			Ahuellamiento				
FPC	Piel de cocodrilo	PA	Perdida de agregados	D			Depresiones		1-2	Bueno	
BR	Bacheos	EX	Exudacion						3-4	Regular	
FB	Grieta de borde	DB	Desintegracion						5-7	Malo

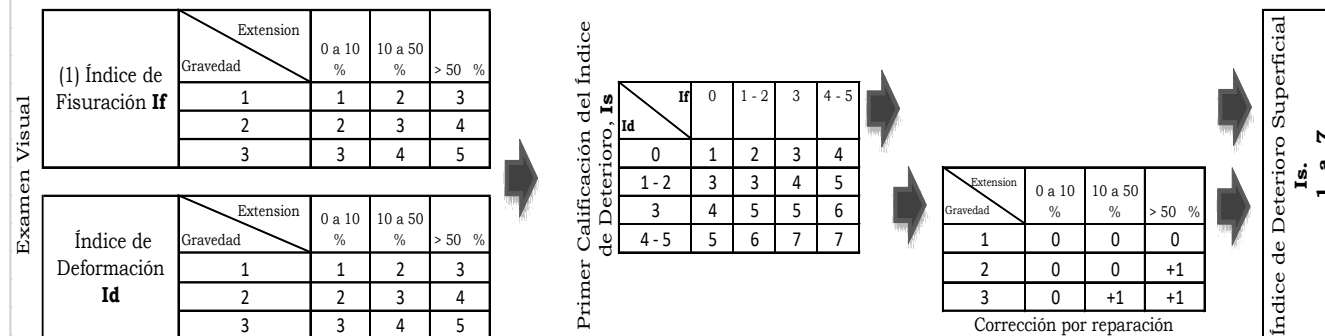
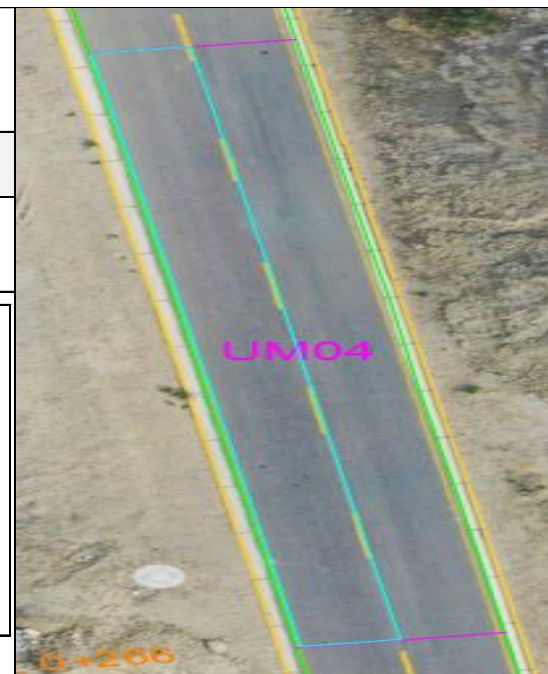
NOMBRE DE LA VIA		UNIDAD DE MUESTREO	UM04	FECHA
<i>Carretera anexo fatima</i>		AREA DE MUESTREO (m2)	229.80	
		INSPECCIONADA POR		25/12/2020
ABSCISA INICIAL (Prog)	0+228	<i>Pedro Efrain Soto Silva</i>		
ABSCISA FINAL (Prog)	0+266

Tipo	Codigo	Tipo de falla	Severidad			Area deterioro (m2)	% de area afectada	Indice de fisuración If	Indice de deformación Id	Indice superficial Is	CLASIFICACION
			1	2	3						
TIPO A	AH	Ahuellamiento									Regular
	D	Depresiones									
	FLF	Grietas longitudinales por fatiga									
	FPC	Piel de cocodrilo									
	BR	Bacheos y parcheos Grietas de borde									
TIPO B	FB	Grieta de borde									
	PLÇ	Perdida de película ligante	1			182.32	79.34%	3		3	
	PA	Perdida de agregados									
	EX	Exudación									
	DB	Desintegración de borde de pavimento									
Indice de fisuración (If)							Indice de deformación (Id)			Intervalo de Is	Estado de superficie
FLF	Grietas longitudinales por fatiga	PLC	Perdida de ligante	AH		Ahuellamiento	1-2	Bueno			
FPC	Piel de cocodrilo	PA	Perdida de agregados	D		Depresiones	3-4	Regular			
BR	Bacheos	EX	Exudación				5-7	Malo			
FB	Grieta de borde	DB	Desintegración

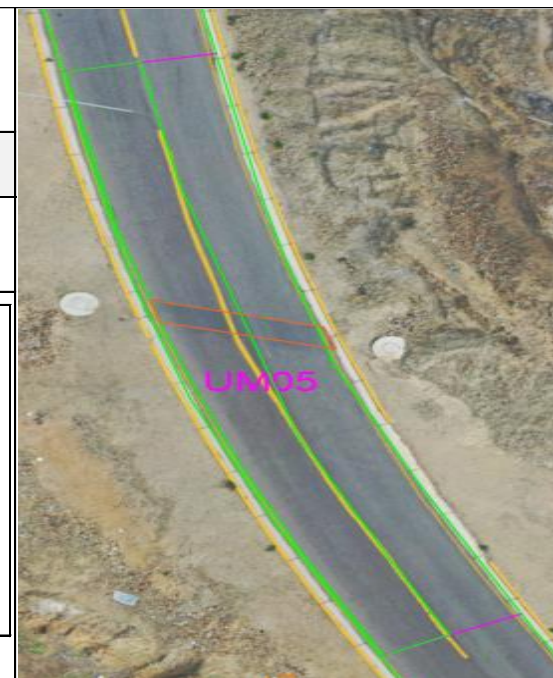
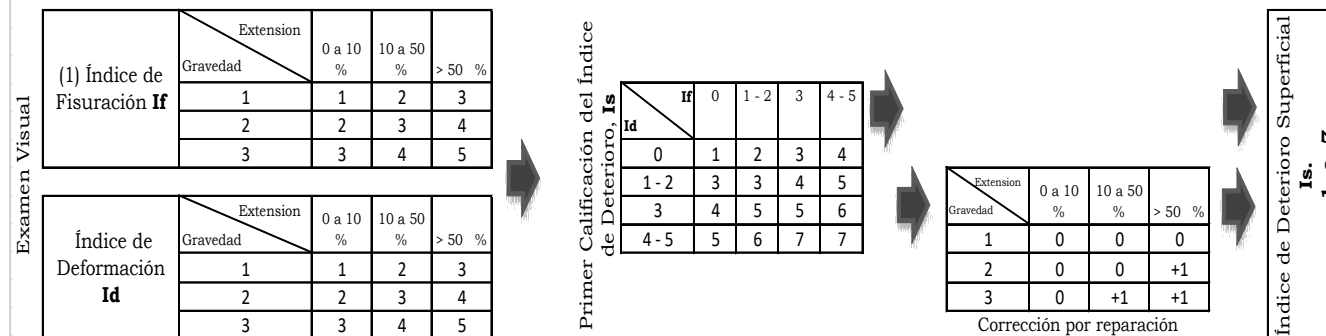
NOMBRE DE LA VIA		UNIDAD DE MUESTREO	UM05	FECHA
<i>Carretera anexo fatima</i>		AREA DE MUESTREO (m2)	229.80	
ABSCISA INICIAL (Prog)		0+304		25/12/2020
ABSCISA FINAL (Prog)		0+342		
		INSPECCIONADA POR		
		<i>Pedro Efrain Soto Silva</i>

Tipo	Codigo	Tipo de falla	Severidad			Area deterioro (m2)	% de area afectada	Indice de fisuración If	Indice de deformación Id	Indice superficial Is	CLASIFICACION
			1	2	3						
TIPO A	AH	Ahuellamiento									Regular
	D	Depresiones									
	FLF	Grietas longitudinales por fatiga									
	FPC	Piel de cocodrilo									
BR	Bacheos y parcheos Grietas de borde		1		8.46	3.68%	1		2		
TIPO B	FB	Grieta de borde									
	PLÇ	Perdida de película ligante		1		111.39	48.47%	3		3	
	PA	Perdida de agregados									
	EX	Exudación									
	DB	Desintegración de borde de pavimento									
Indice de fisuración (If)							Indice de deformación (Id)			Intervalo de Is	Estado de superficie
FLF	Grietas longitudinales por fatiga	PLC	Perdida de ligante	AH	Ahuellamiento						
FPC	Piel de cocodrilo	PA	Perdida de agregados	D	Depresiones		1-2	Bueno			
BR	Bacheos	EX	Exudación				3-4	Regular			
FB	Grieta de borde	DB	Desintegración				5-7	Malo

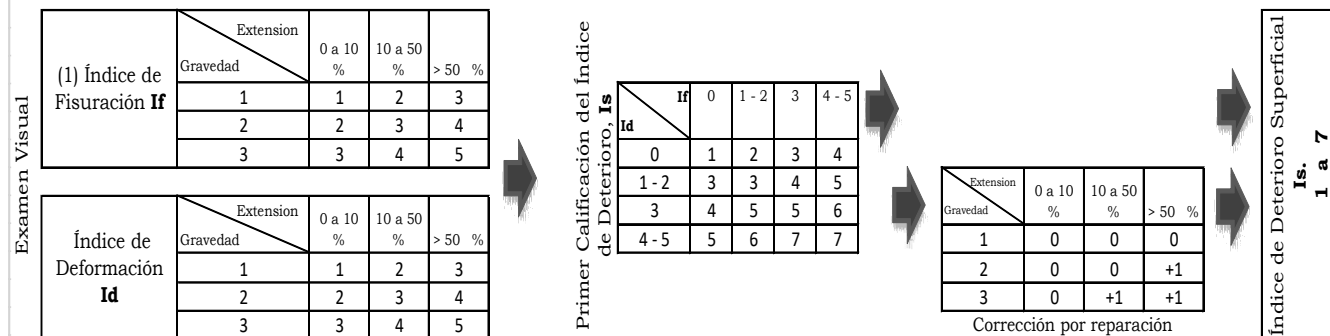
NOMBRE DE LA VIA		UNIDAD DE MUESTREO	UM06	FECHA
<i>Carretera anexo fatima</i>		AREA DE MUESTREO (m2)	229.80	
ABSCISA INICIAL (Prog)		INSPECCIONADA POR		25/12/2020
0+380		<i>Pedro Efrain Soto Silva</i>		
ABSCISA FINAL (Prog)				
0+418

Tipo	Codigo	Tipo de falla	Severidad			Area deterioro (m2)	% de area afectada	Indice de fisuración If	Indice de deformación Id	Indice superficial Is	CLASIFICACION
			1	2	3						
TIPO A	AH	Ahuellamiento									Regular
	D	Depresiones									
	FLF	Grietas longitudinales por fatiga									
	FPC	Piel de cocodrilo									
	BR	Bacheos y parcheos Grietas de borde									
TIPO B	FB	Grieta de borde									
	PLÇ	Perdida de pelicula ligante		2		108.8	47.35%	3		3	
	PA	Perdida de agregados									
	EX	Exudación									
	DB	Desintegración de borde de pavimento									
Indice de fisuración (If)							Indice de deformación (Id)			Intervalo de Is	Estado de superficie
FLF	Grietas longitudinales por fatiga		PLC	Perdida de ligante		AH	Ahuellamiento				
FPC	Piel de cocodrilo		PA	Perdida de agregados		D	Depresiones		1-2	Bueno	
BR	Bacheos		EX	Exudación					3-4	Regular	
FB	Grieta de borde		DB	Desintegración					5-7	Malo
