UNIVERSIDAD CÉSAR VALLEJO

**Evaluación Superficial del Pavimento Flexible del Paseo
Turicarami, Sullana - Piura utilizando Tecnología VANT**

TESIS PARA OBTENER EL TÍTULO PROFESIONAL DE:
Ingeniería Civil

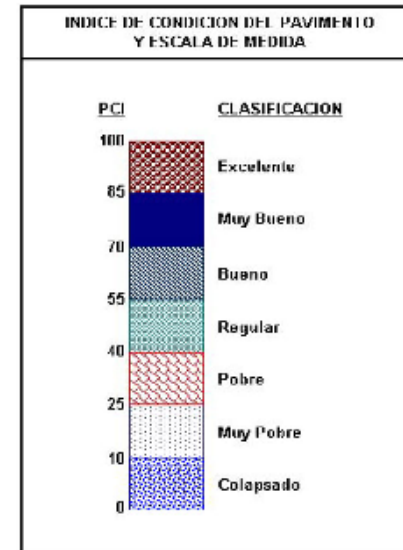
TRAMO: SECCIÓN 1 (0+000 - 0+060) / CARRIL DERECHO								
N°	AREA (m ²)	UNIDAD DE MUESTREO	PROGRESIVA		m	VDC	PCI	CLASIFICACION
			INICIAL	FINAL				
01	270.0	U1-D	00+000	00+060	1.9	92	8	Colapsado
PROMEDIO							8	Colapsado

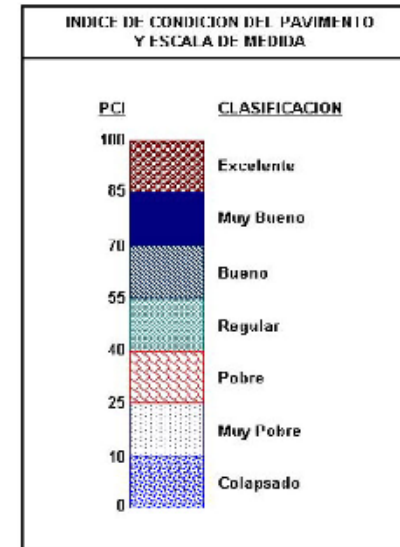
TRAMO: SECCIÓN 1 (0+000 - 0+060) / CARRIL IZQUIERDO								
N°	AREA (m ²)	UNIDAD DE MUESTREO	PROGRESIVA		m	VDC	PCI	CLASIFICACION
			INICIAL	FINAL				
01	270.0	U1-I	00+000	00+060	5.7	67	33	Pobre
PROMEDIO							33	Pobre

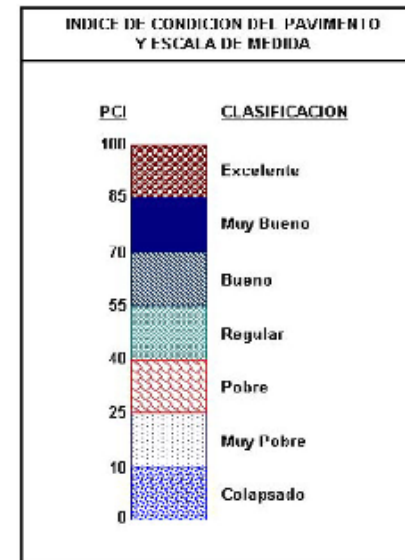
TRAMO: SECCIÓN 2 (0+060 - 0+120) / CARRIL DERECHO								
N°	AREA (m²)	UNIDAD DE MUESTREO	PROGRESIVA		m	VDC	PCI	CLASIFICACION
			INICIAL	FINAL				
01	270.0	U2-D	00+060	00+120		4	96	Excelente
PROMEDIO							96	Excelente

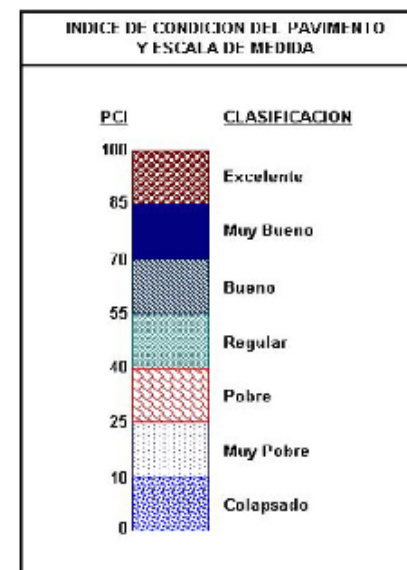
TRAMO: SECCIÓN 2 (0+060 - 0+120) / CARRIL IZQUIERDO								
N°	AREA (m²)	UNIDAD DE MUESTREO	PROGRESIVA		m	VDC	PCI	CLASIFICACION
			INICIAL	FINAL				
01	270.0	U2-I	00+060	00+120		35	65	Bueno
PROMEDIO							65	Bueno

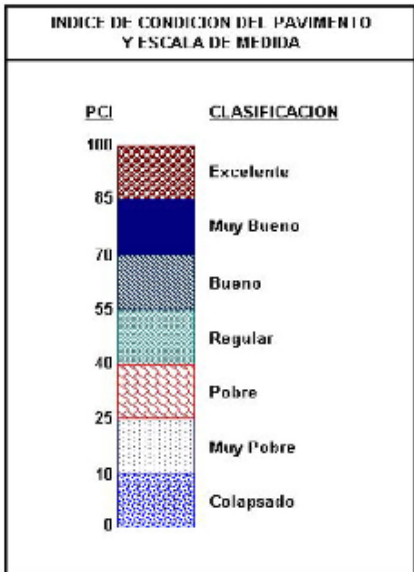
TRAMO: SECCIÓN 4 (0+180 - 0+240) / CARRIL DERECHA								
N°	AREA (m²)	UNIDAD DE MUESTREO	PROGRESIVA		m	VDC	PCI	CLASIFICACION
			INICIAL	FINAL				
01	270.0	U4-D	00+180	00+240		15	85	Excelente
PROMEDIO							85	Excelente

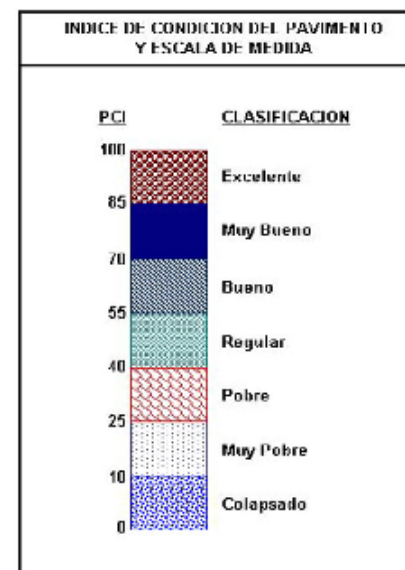
TRAMO: SECCIÓN 4 (0+180 - 0+240) / CARRIL IZQUIERDA								
N°	AREA (m ²)	UNIDAD DE MUESTREO	PROGRESIVA		m	VDC	PCI	CLASIFICACION
			INICIAL	FINAL				
01	270.0	U4-I	00+180	00+240		15	85	Excelente
PROMEDIO							85	Excelente

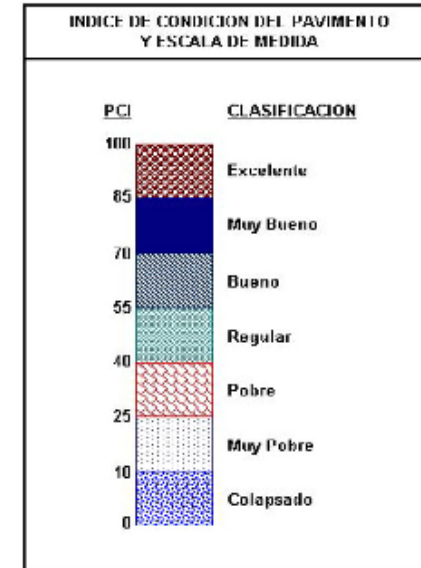
TRAMO: SECCIÓN 5 (0+240 al 0+300) / CARRIL DERECHA								
N°	AREA (m ²)	UNIDAD DE MUESTREO	PROGRESIVA		m	VDC	PCI	CLASIFICACION
			INICIAL	FINAL				
01	270.0	U5-D	00+240	00+300		12	88	Excelente
PROMEDIO							88	Excelente

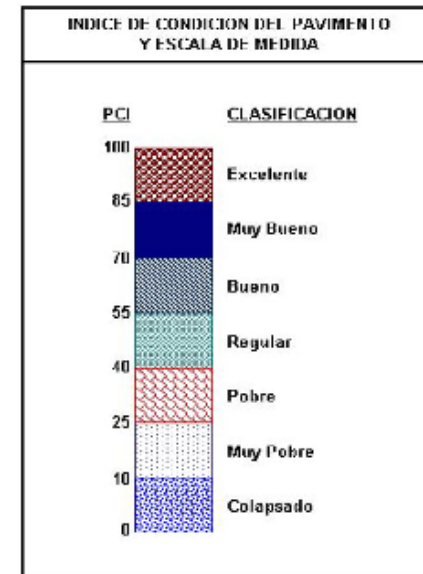
TRAMO: SECCIÓN 6 (0+300 al 0+360) / CARRIL IZQUIERDA								
Nº	AREA (m²)	UNIDAD DE MUESTREO	PROGRESIVA		m	VDC	PCI	CLASIFICACION
			INICIAL	FINAL				
01	270.0	U6-I	00+300	00+360		63	37	Pobre
PROMEDIO							37	Pobre

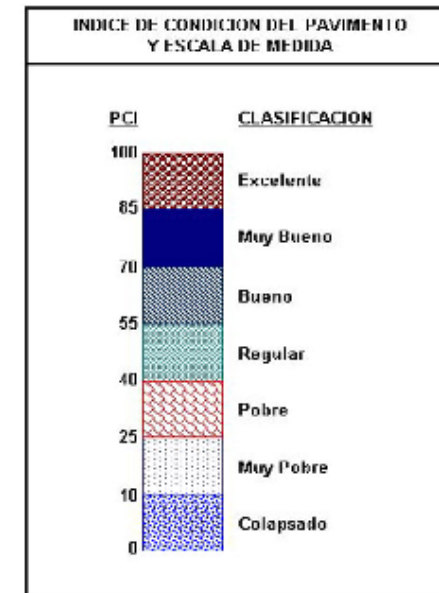
TRAMO: SECCIÓN 8 (0+420 al 0+480) / CARRIL IZQUIERDA								
N°	AREA (m ²)	UNIDAD DE MUESTREO	PROGRESIVA		m	VDC	PCI	CLASIFICACION
			INICIAL	FINAL				
01	270.0	U8-1	00+420	00+480		11	89	Excelente
PROMEDIO							89	Excelente

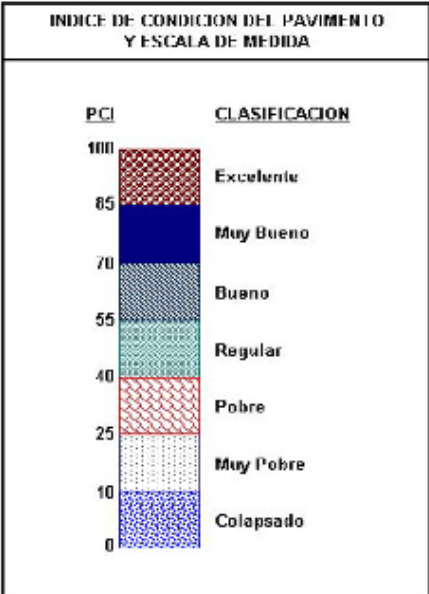
TRAMO: SECCIÓN 9 (0+480 al 0+540) / CARRIL IZQUIERDA								
N°	AREA (m ²)	UNIDAD DE MUESTREO	PROGRESIVA		m	VDC	PCI	CLASIFICACION
			INICIAL	FINAL				
01	270.0	U9-I	00+480	00+540		50	50	Regular
PROMEDIO							50	Regular
