UNIVERSIDAD CÉSAR VALLEJO

“Evaluación de las patologías del concreto del cerco perimétrico de la
Institución Educativa Fe y Alegría N° 16, Chimbote – 2021”

**TESIS PARA OBTENER EL TÍTULO PROFESIONAL DE:
INGENIERO CIVIL**

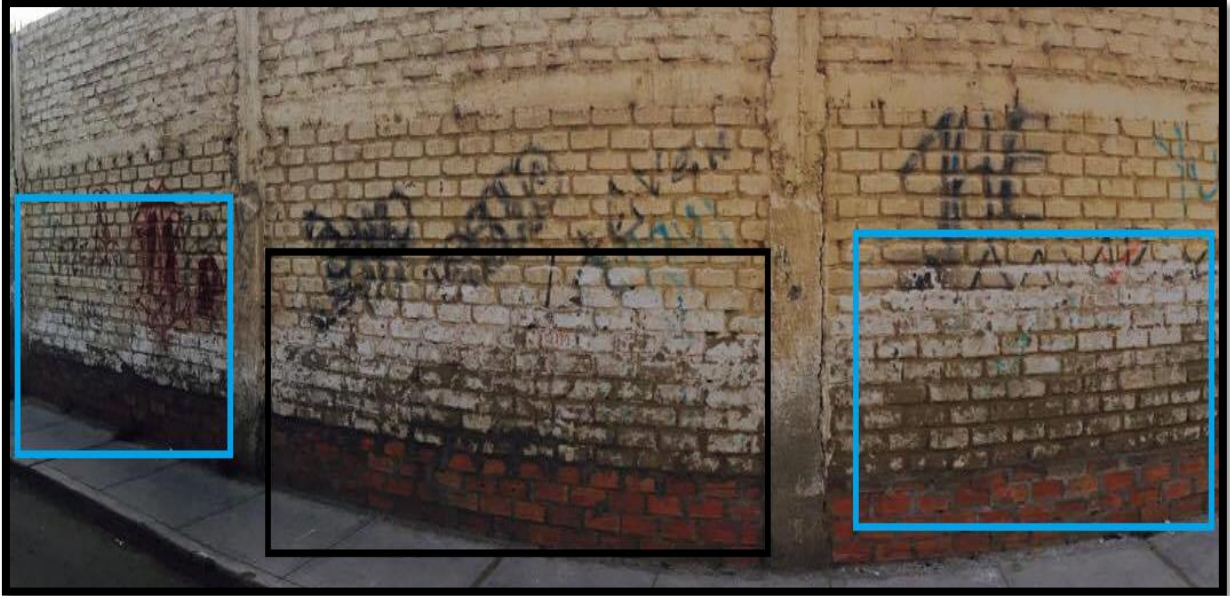
Imagen 4. Verificamos que en la unidad de muestra “15”, la patología predominante o que mayor incidencia tiene en los daños causados a sus elementos estructurales es la erosión.

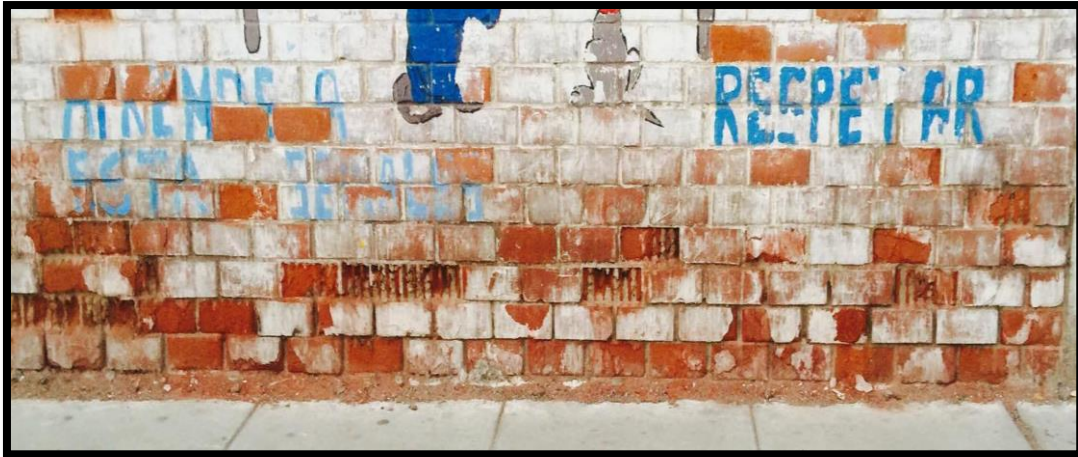
Figura 10. Muro afectado por la erosion.

Causas: Causada principalmente por la humedad encontrada en casi todo el entorno de la estructura, ocasionándose por el ascenso del agua por los conductos capilares, que traen consigo las sales encontradas en el suelo, identificadas con un estudio físico, químico por medio de una calicata, el cual es un método de exploración que proporciona una información fiable y completa del terreno, también por el aire, la temperatura a la cual la estructura esta expuesta; por el hombre en el caso de la minería , agricultura, riego artificial.

- Picar toda la parte afectada del muro y ejecutar construcción nueva, usando aditivos a la humedad y a la permeabilidad (sika igol sellamuro o sika 1)
- Por otro lado, otra opción sería limpiar el área afectada con brocha, luego colocar una lechada de cemento con aditivo (sicadur 32 gel) para unir construcción antigua con construcción nueva y posteriormente colocar la mezcla hasta rellenar el área afectada, este procedimiento solo se combatirá en forma paliativa.

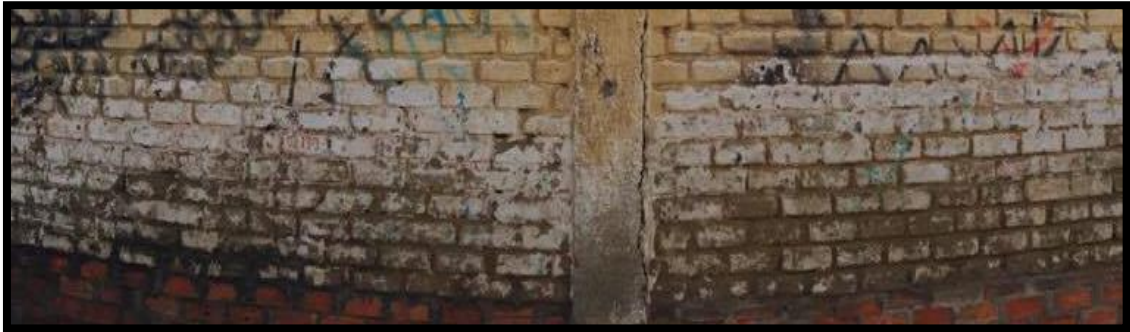
Figura 12. Muro afectado por la eflorescencia.

Reseña: La eflorescencia es un depósito de sales, usualmente blanco, que se forma en la superficie, cuando la sustancia en solución sale del interior del concreto o mampostería, hacia la superficie en forma de sales color blanco azulado o color gris-blanco.

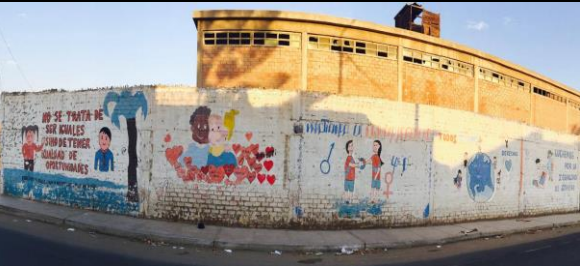
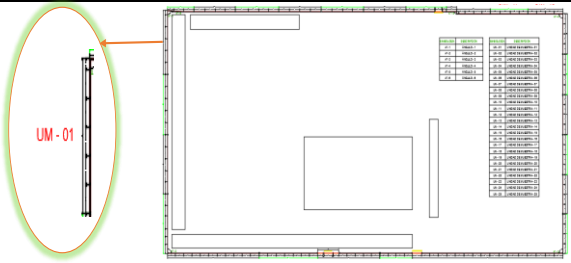
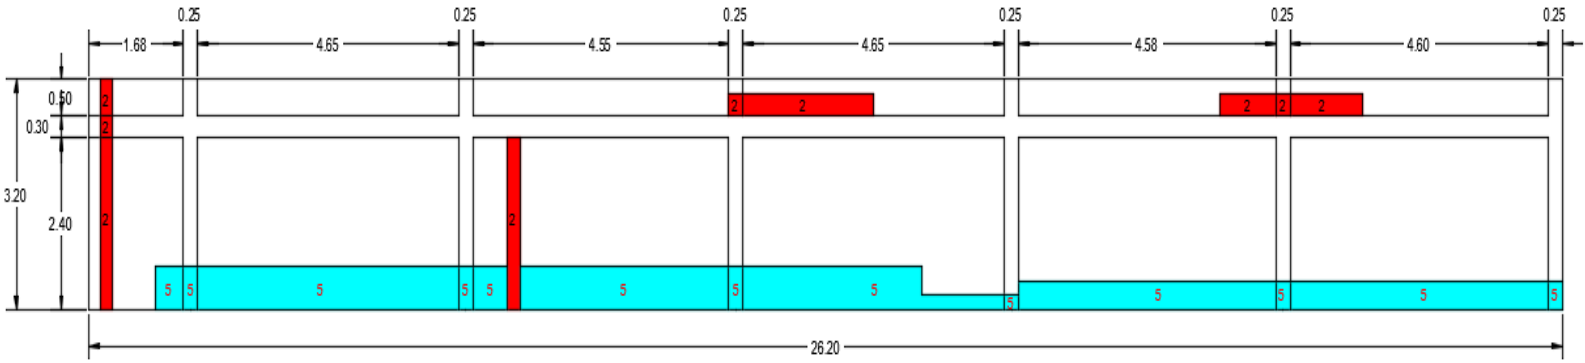
Ficha 1. Evaluación de la unidad de muestra "1"

Los muros son los elementos más afectados en la U.M. "1", con el 19.90%.

La erosión es la patología que mayor incidencia tiene en la U.M. "1", con el 14.63%.

El área afectada total en la U.M. "1" es de 17.91%.

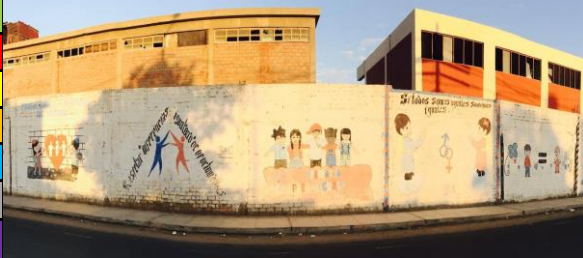
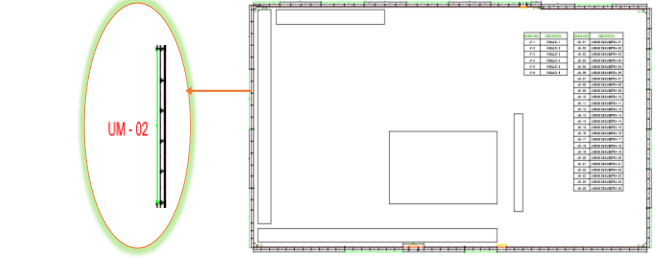
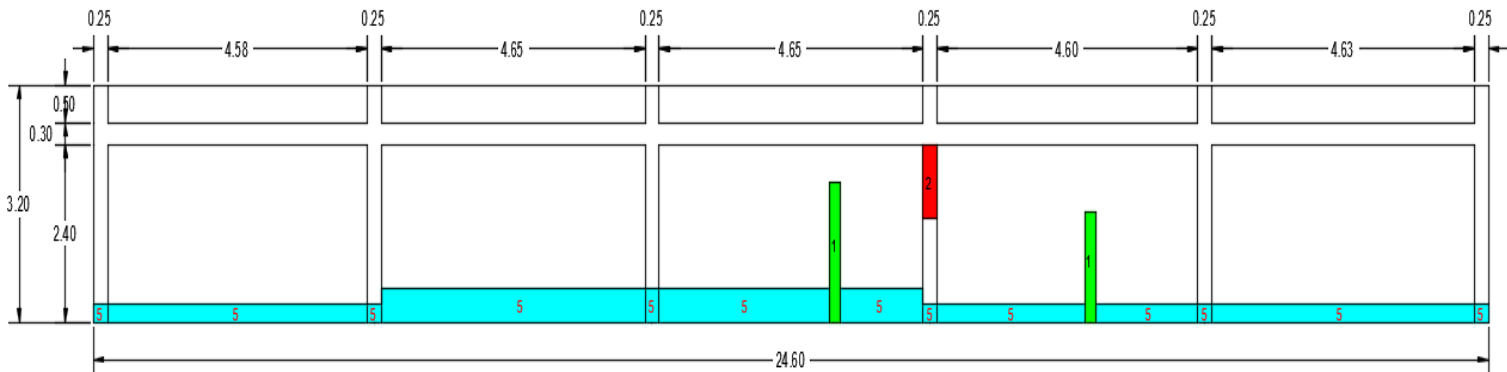
Ficha 2. Evaluación de la unidad de muestra “2”

Las columnas son los elementos más afectados en la U.M. "2", con el 14.06%.

La erosión es la patología que mayor incidencia tiene en la U.M. "2", con el 10.06%.

El área afectada total en la U.M. "2" es de 11.25%.

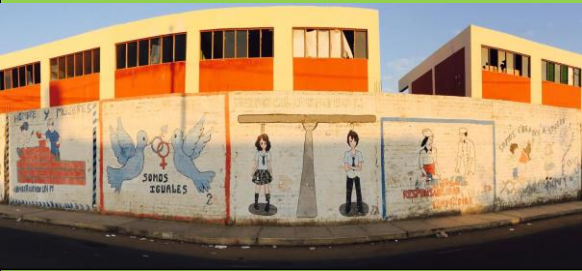
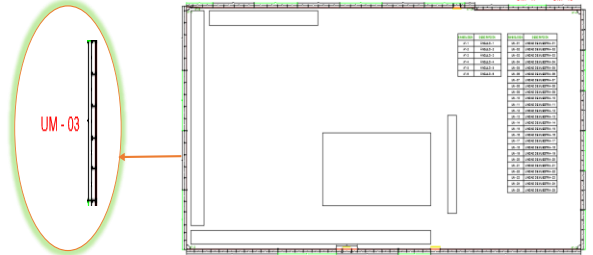
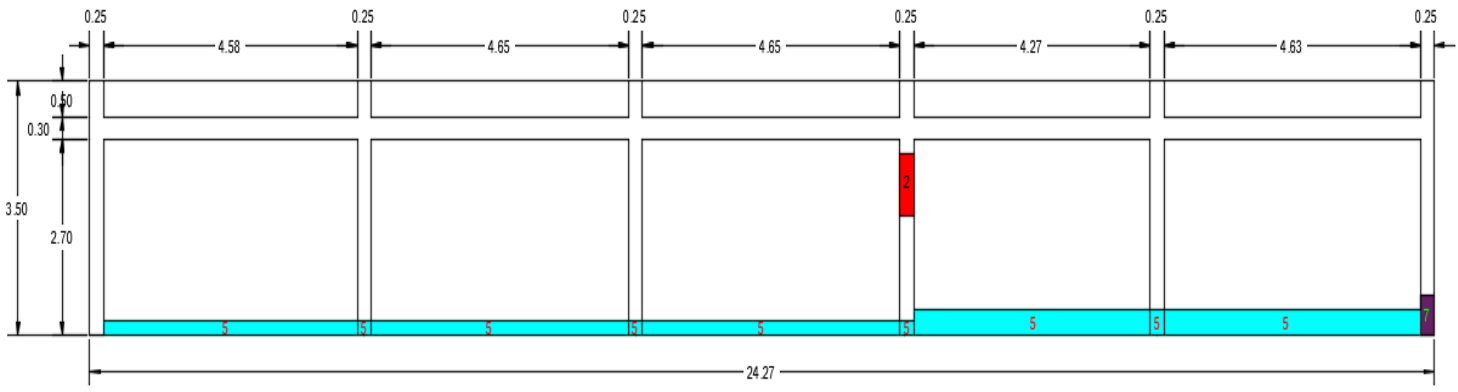
Ficha 3. Evaluación de la unidad de muestra “3”

Las columnas son los elementos más afectados en la U.M. "3", con el 11.19%.

La erosión es la patología que mayor incidencia tiene en la U.M. "3", con el 7.22%.

El área afectada total en la U.M. "3" es de 7.63%.

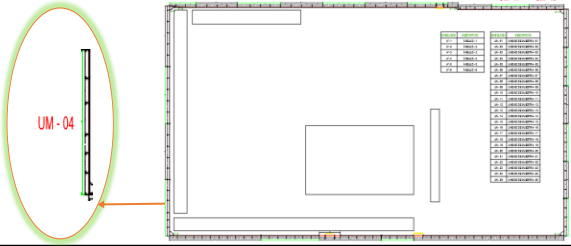
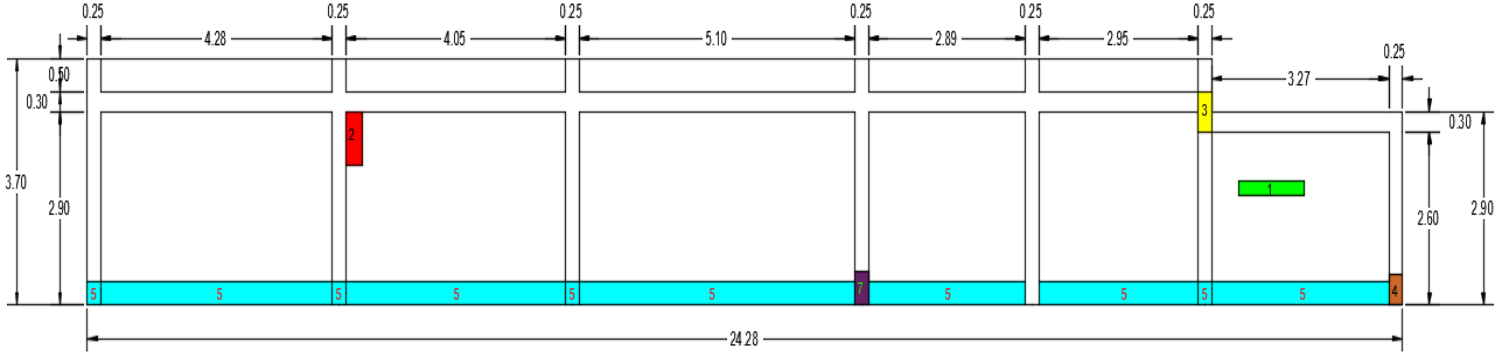
Ficha 4. Evaluación de la unidad de muestra "4"

Las columnas son los elementos más afectados en la U.M. "4", con el 11.74%.

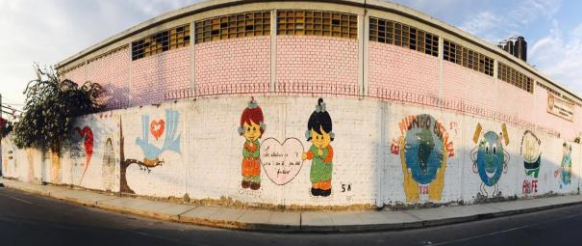
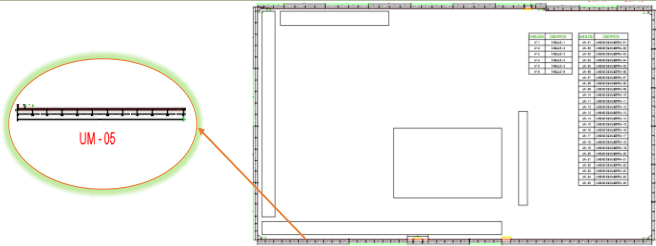
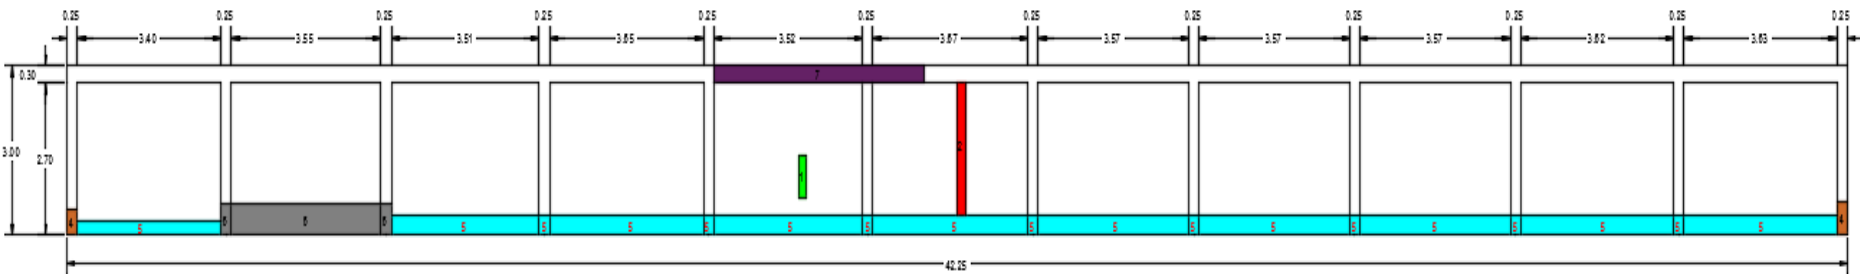
Ficha 5. Evaluación de la unidad de muestra “5”

(1) FISURA	1,1									0,15	0,44%	105,83	
(2) GRIETA	2,1									0,47	0,44%	105,51	99,56%
(4) OXIDACIÓN	4,1					0,11	1,25%	8,89	98,75%				
	4,2					0,15	1,67%	8,85	98,33%

TIPOS DE PATOLOGÍAS EN LA UNIDAD DE MUESTRA "5"					
AREA TOTAL DE LA MUESTRA (m2) 126,76	TIPO DE PATOLOGIAS	AREA AFECTADA	% DE AREA AFECTADA	AREA NO AFECTADA	% DE AREA NO AFECTADA
	FISURA	0,15	0,12%	126,61	99,88%
	GRIETA	0,47	0,37%	126,29	99,63%
	OXIDACIÓN	0,26	0,21%	126,50	99,79%
	EROSION	12,86	10,14%	113,91	89,86%
	EFLORESCENCIA	2,23	1,76%	124,53	98,24%
	DESPRENDIMIENTO	1,49	1,18%	125,27	98,82%

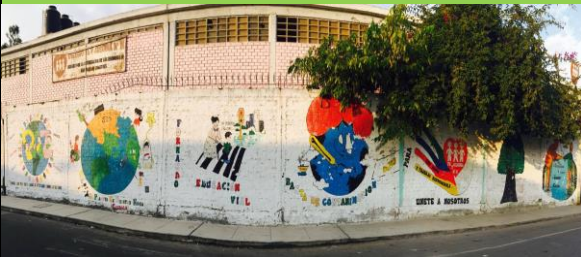
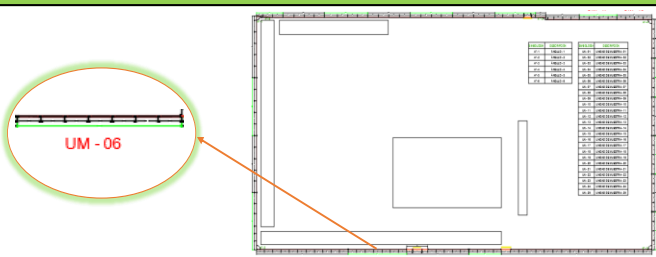
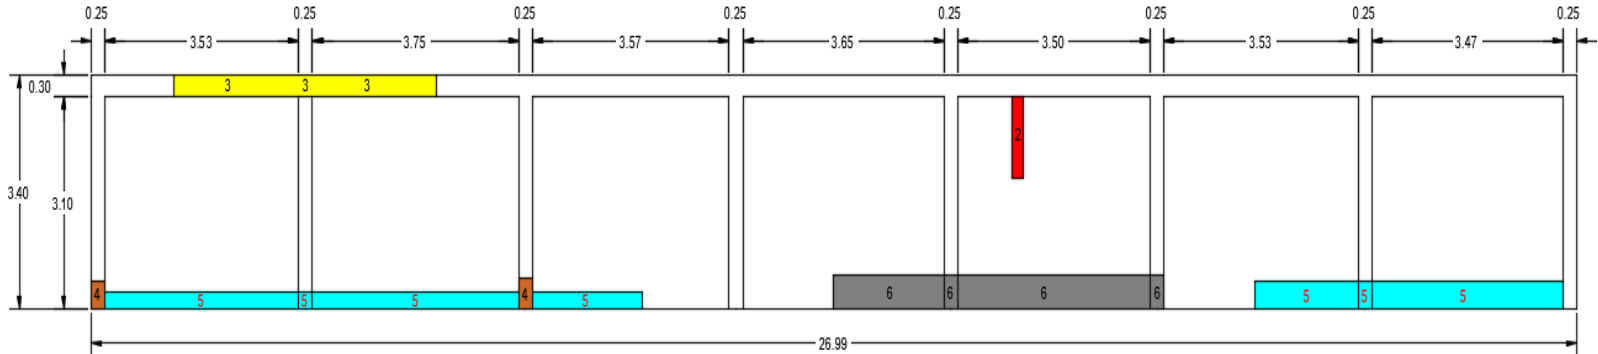
Ficha 6. Evaluación de la unidad de muestra “6”

(1) FISURA	1,1	1,43	19,12%	7,31	97,45%								
(2) GRIETA	2,1									0,24	0,31%	77,23	99,69%
(4) OXIDACIÓN	4,1					0,10	1,47%	6,70	98,53%				
	4,2					0,11	1,65%	6,69	98,35%

TIPOS DE PATOLOGÍAS EN LA UNIDAD DE MUESTRA "6"					
AREA TOTAL DE LA MUESTRA (m2) 91,77	TIPO DE PATOLOGIAS	AREA AFECTADA	% DE AREA AFECTADA	AREA NO AFECTADA	% DE AREA NO AFECTADA
	FISURA	1,43	1,56%	90,34	98,44%
	GRIETA	0,24	0,26%	91,53	99,74%
	OXIDACIÓN	0,21	0,23%	91,56	99,77%
	EROSION	4,63	5,04%	87,14	94,96%
	EFLORESCENCIA	3,01	3,28%	88,76	96,72%

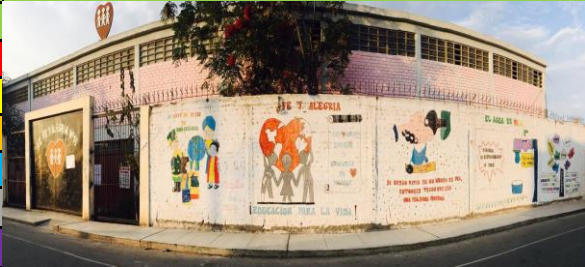
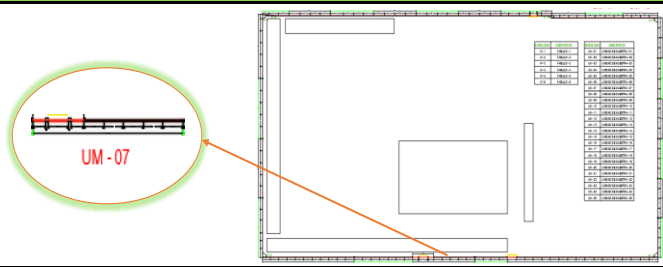
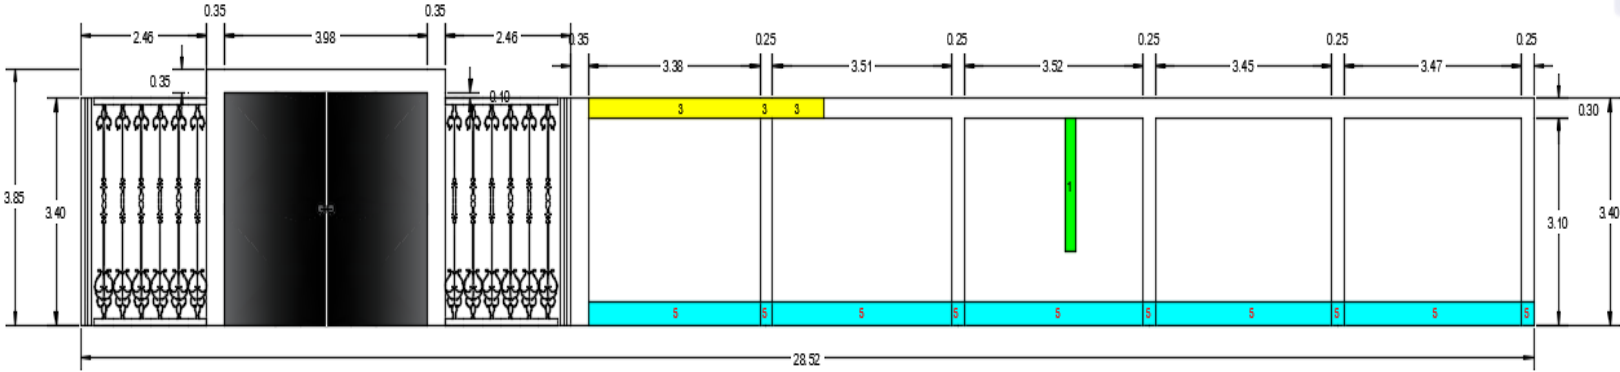
Ficha 7. Evaluación de la unidad de muestra “7”

(1) FISURA	1,1									0,40	0,75%	53,29	99,25%
(3) CORROSIÓN	4,1	1,01	15,39%	5,58	84,61%								
	4,2					0,08	0,92%	8,07	99,08%				
	4,3	0,30	4,55%	6,29	95,45%

TIPOS DE PATOLOGÍAS EN LA UNIDAD DE MUESTRA "7"						
AREA TOTAL DE LA MUESTRA (m2)	TIPO DE PATOLOGIAS	AREA AFECTADA	% DE AREA AFECTADA	AREA NO AFECTADA	% DE AREA NO AFECTADA	
		FISURA	0,40	0,58%	68,02	99,42%
		CORROSIÓN	1,39	2,03%	67,03	97,97%
	68,42	EROSION	6,50	9,50%	61,92	90,50%

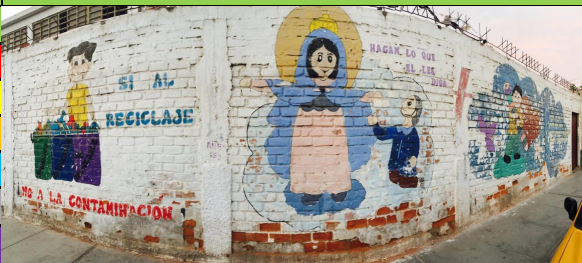
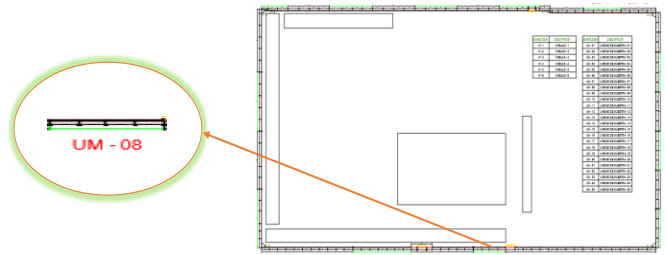
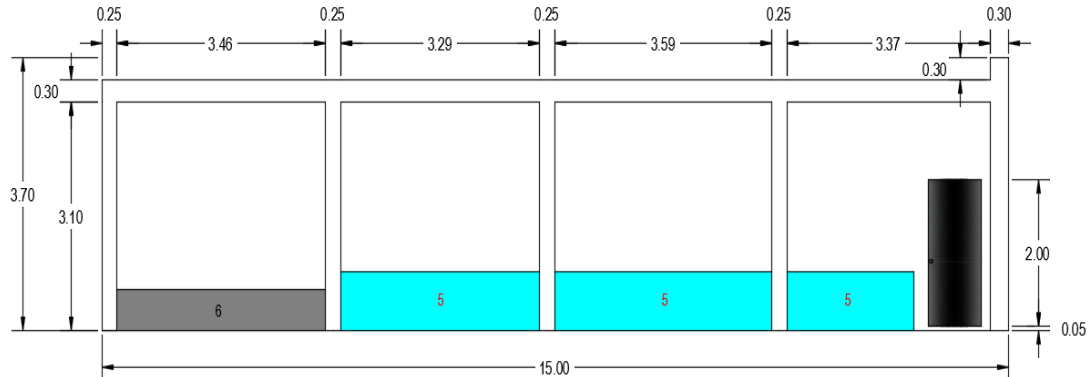
Ficha 8. Evaluación de la unidad de muestra "8"

EVALUACIÓN DE PATOLOGÍAS EN LA UNIDAD DE MUESTRA "8"							
TIPOS DE PATOLOGÍAS		ELEMENTOS					
		VIGAS	COLUMNAS	MUROS			
				m2 =		40,71	
NUMERACIÓN		4,11	4,51	AREA AFECTADA	% DE AREA AFECTADA	AREA NO AFECTADA	% DE AREA NO AFECTADA
(5) EROSIÓN	5,1			2,63	6,47%	38,08	93,53%
	5,2			2,87	7,05%	37,84	92,95%
	5,3			1,68	4,13%	39,03	95,87%
(6) EFLORESCENCIA	6,1			1,90	4,67%	38,81	95,33%
AREA AFECTADA TOTAL		100%	100%	9,09	22,32%	31,62	77,68%

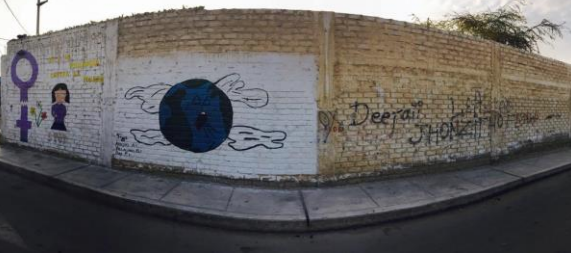
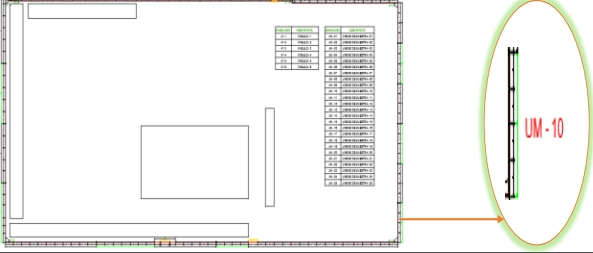
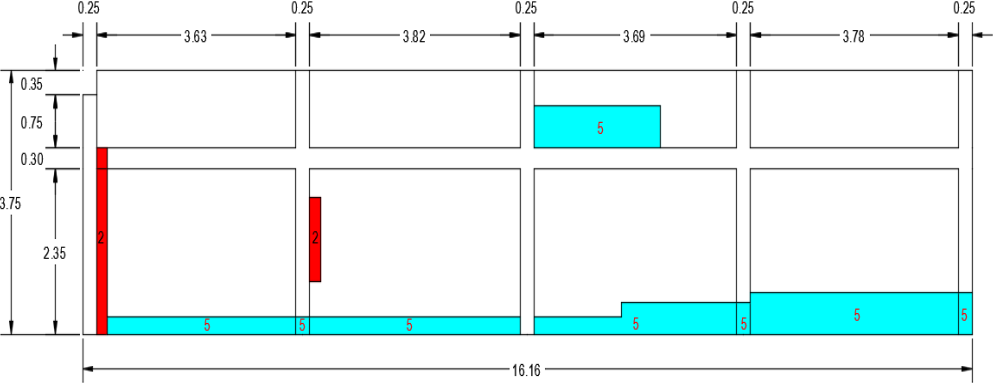
Ficha 10. Evaluación de la unidad de muestra “10”

EVALUACIÓN DE PATOLOGÍAS EN LA UNIDAD DE MUESTRA "10"										
TIPOS DE PATOLOGÍAS		ELEMENTOS								
		VIGAS	COLUMNAS				MUROS			
NUMERACIÓN			m2 =		4.60		m2 =		51.44	
		4.47	AREA AFECTADA	% DE AREA AFECTADA	AREA NO AFECTADA	% DE AREA NO AFECTADA	AREA AFECTADA	% DE AREA AFECTADA	AREA NO AFECTADA	% DE AREA NO AFECTADA
(2) GRIETA	2.1		0.47	10.22%	4.13	89.78%				
	2.1		0.06	1.30%	4.54	98.70%				
	2.3						0.24	0.47%	51.20	99.53%
(5) EROSION	5.1						1.38	2.68%	50.06	97.32%
	5.2						0.86	1.67%	50.58	98.33%
	5.3						0.06	0.12%	51.38	99.88%
	5.4						0.96	1.86%	50.49	98.14%
	5.5'						0.40	0.77%	51.04	99.23%
	5.5						0.94	1.83%	50.50	98.17%
	5.6						0.11	0.22%	51.33	99.78%
	5.7						2.27	4.41%	49.17	95.59%
	5.8						0.15	0.29%	51.29	99.71%
AREA AFECTADA TOTAL		100%	0.53	11.52%	4.07	88.48%	7.36	14.31%	44.08	85.69%

TIPOS DE PATOLOGÍAS EN LA UNIDAD DE MUESTRA "10"						
AREA TOTAL DE LA MUESTRA (m2)	TIPO DE PATOLOGIAS	AREA AFECTADA	% DE AREA AFECTADA	AREA NO AFECTADA	% DE AREA NO AFECTADA	
	60.51	GRIETA	0.77	1.27%	59.74	98.73%
		EROSION	7.12	11.77%	53.39	88.23%

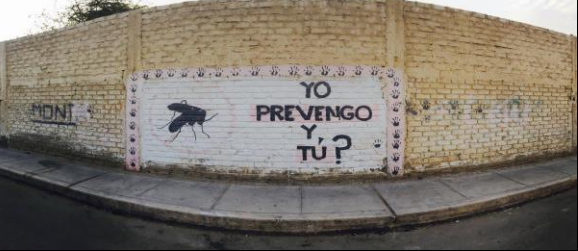
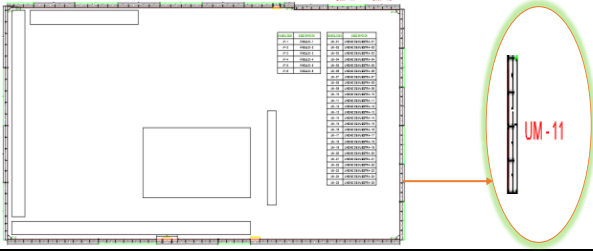
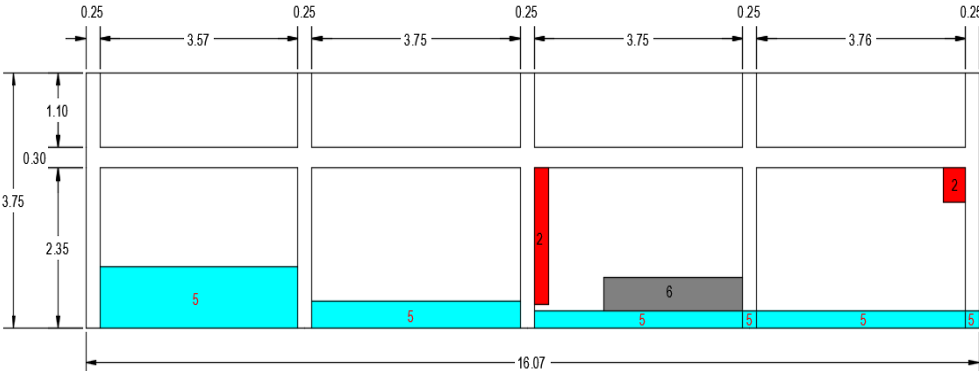
Ficha 11. Evaluación de la unidad de muestra "11"

EVALUACIÓN DE PATOLOGÍAS EN LA UNIDAD DE MUESTRA "11"										
TIPOS DE PATOLOGÍAS		ELEMENTOS								
		VIGAS	COLUMNAS				MUROS			
NUMERACIÓN			m2 = 4.45		m2 = 4.69		m2 = 51.13			
		AREA AFECTADA	% DE AREA AFECTADA	AREA NO AFECTADA	% DE AREA NO AFECTADA	AREA AFECTADA	% DE AREA AFECTADA	AREA NO AFECTADA	% DE AREA NO AFECTADA	
(2) GRIETA	2.1					0.50	0.98%	50.63	99.02%	
	2.2					0.20	0.39%	50.93	99.61%	
(5) EROSION	5.1					3.21	6.28%	47.92	93.72%	
	5.2					1.50	2.93%	49.63	97.07%	
	5.3					0.94	1.83%	50.19	98.17%	
	5.4	0.06	1.33%	4.63	98.67%					
	5.5					0.94	1.84%	50.19	98.16%	
5.6	0.06	1.33%	4.63	98.67%						
(6) EFLORESCENCIA	6.1					1.25	2.44%	49.88	97.56%	
AREA AFECTADA TOTAL		100%	0.13	2.67%	4.57	97.33%	8.54	16.70%	42.59	83.30%

TIPOS DE PATOLOGÍAS EN LA UNIDAD DE MUESTRA "11"						
AREA TOTAL DE LA MUESTRA (m2)	TIPO DE PATOLOGIAS	AREA AFECTADA	% DE AREA AFECTADA	AREA NO AFECTADA	% DE AREA NO AFECTADA	
	60.27	GRIETA	0.70	1.16%	59.57	98.84%
		EROSION	6.72	11.14%	53.55	88.86%
		EFLORESCENCIA	1.25	2.07%	59.02	97.93%

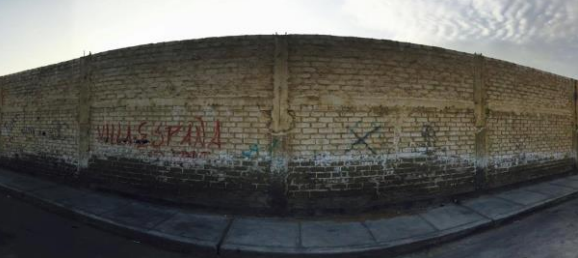
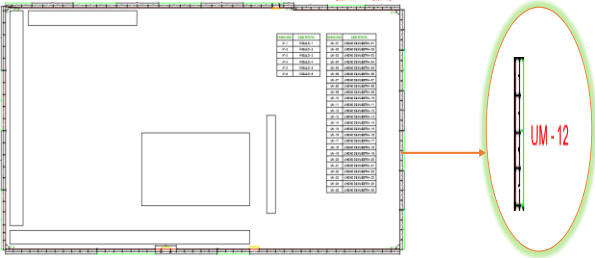
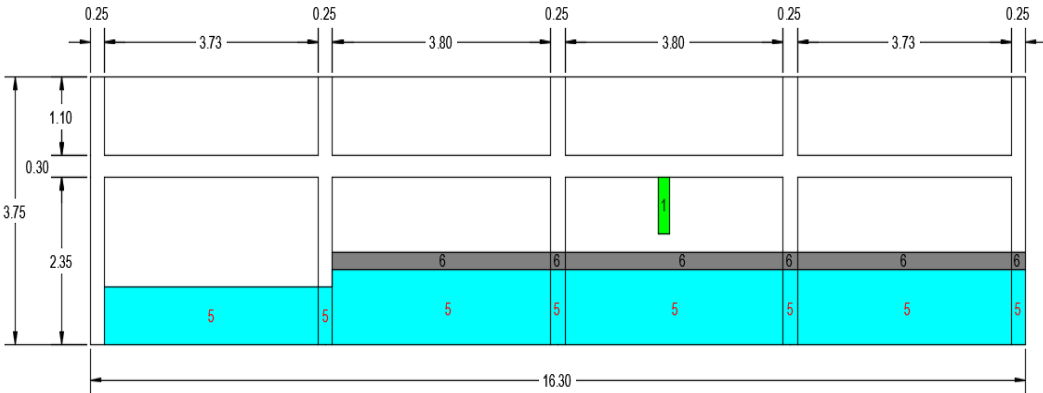
(2) Grieta			
(3) Corrosion			
(4) Oxidacion			
(5) Erosion			
(6) Eflorescencia			
(7) Desintegracion			
PLANO DE ELEVACIÓN DE LA UNIDAD DE MUESTRA

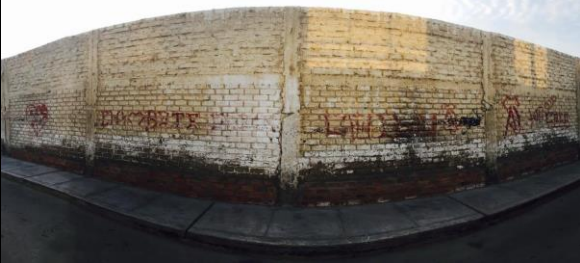
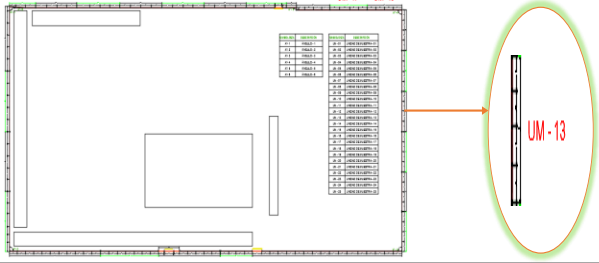
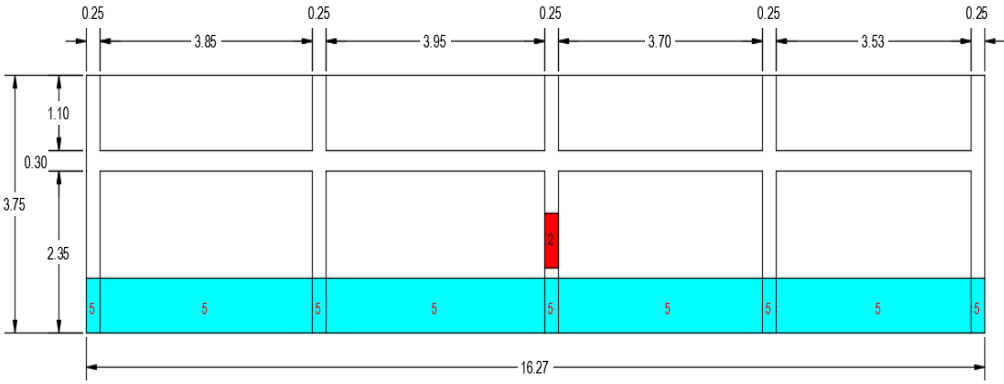
EVALUACIÓN DE PATOLOGÍAS EN LA UNIDAD DE MUESTRA "13"										
TIPOS DE PATOLOGÍAS		ELEMENTOS								
		VIGAS	COLUMNAS				MUROS			
NUMERACIÓN			m2 = 4.69		m2 = 51.82					
		4.51	AREA AFECTADA	% AREA AFECTADA	AREA NO AFECTADA	% DE AREA NO AFECTADA	AREA AFECTADA	% AREA AFECTADA	AREA NO AFECTADA	% DE AREA NO AFECTADA
(2) GRIETA	2.1		0.47	10.02%	4.22	89.98%				
(5) EROSION	5.1		0.20	4.26%	4.49	95.74%				
	5.2						3.08	5.94%	48.74	94.06%
	5.3		0.20	4.26%	4.49	95.74%				
	5.4						3.16	6.10%	48.66	93.90%
	5.5		0.20	4.26%	4.49	95.74%				
	5.6						2.96	5.71%	48.86	94.29%
	5.7		0.20	4.26%	4.49	95.74%				
	5.8						2.82	5.45%	49.00	94.55%
5.9		0.20	4.26%	4.49	95.74%					
AREA AFECTADA TOTAL		100%	1.47	31.34%	3.22	68.66%	12.02	23.20%	39.80	76.80%

TIPOS DE PATOLOGÍAS EN LA UNIDAD DE MUESTRA "13"						
AREA TOTAL DE LA MUESTRA (m2)	TIPO DE PATOLOGIAS	AREA AFECTADA	% DE AREA AFECTADA	AREA NO AFECTADA	% DE AREA NO AFECTADA	
	61.02	GRIETA	0.47	0.77%	60.55	99.23%
		EROSION	13.02	21.34%	48.00	78.66%

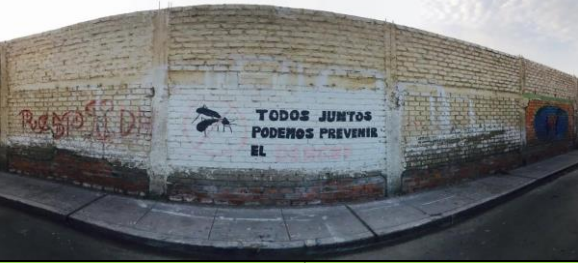
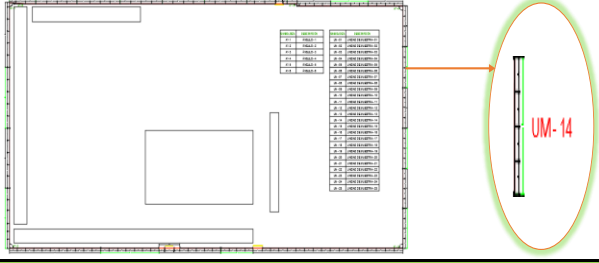
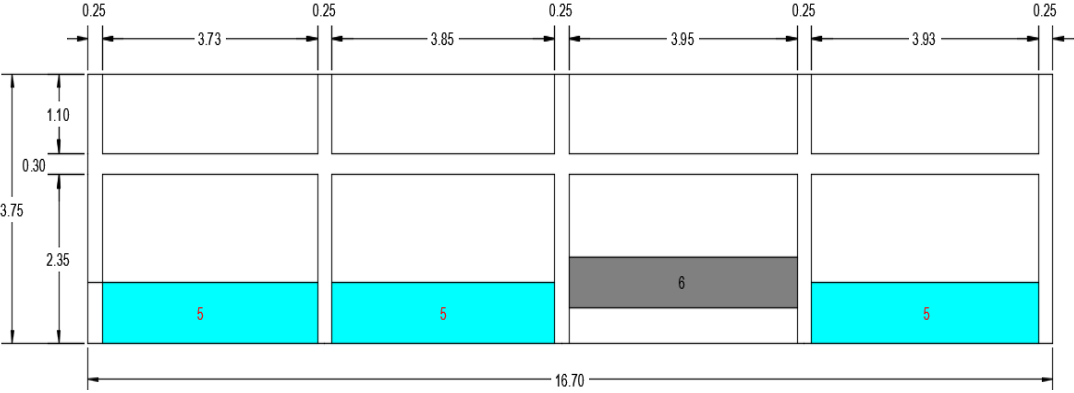
Ficha 14. Evaluación de la unidad de muestra "14"

EVALUACIÓN DE PATOLOGÍAS EN LA UNIDAD DE MUESTRA "14"							
TIPOS DE PATOLOGÍAS		ELEMENTOS					
		VIGAS	COLUMNAS	MUROS			
m2 = 53.30							
NUMERACIÓN		4.64	4.69	AREA AFECTADA	% AREA AFECTADA	AREA NO AFECTADA	% DE AREA NO AFECTADA
(5) EROSIÓN	5.1			3.17	5.95%	50.13	94.05%
	5.2			3.27	6.14%	50.03	93.86%
	5.3			3.33	6.25%	49.97	93.75%
(6) EFLORESCENCIA	6.1			2.77	5.19%	50.54	94.81%
AREA AFECTADA TOTAL		100%	100%	12.54	23.53%	40.76	76.47%

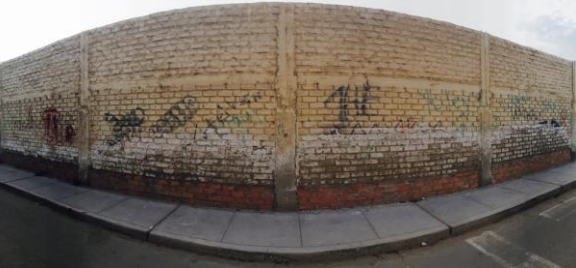
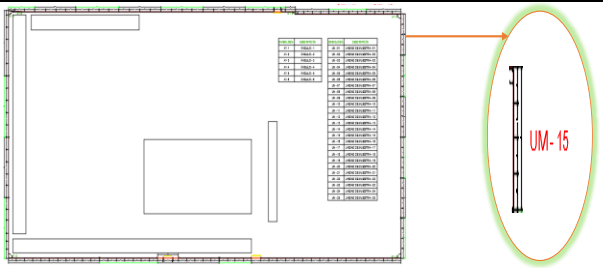
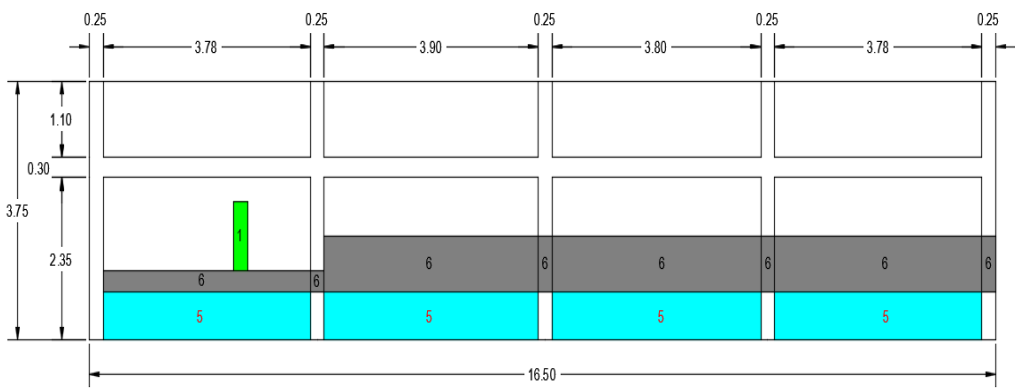
Ficha 15. Evaluación de la unidad de muestra "15"

EVALUACIÓN DE PATOLOGÍAS EN LA UNIDAD DE MUESTRA "15"										
TIPOS DE PATOLOGÍAS		ELEMENTOS								
		VIGAS	COLUMNAS				MUROS			
NUMERACIÓN	4.58		m2 =		4.69		m2 =		52.61	
		AREA AFECTADA	% AREA AFECTADA	AREA NO AFECTADA	% DE AREA NO AFECTADA	AREA AFECTADA	% AREA AFECTADA	AREA NO AFECTADA	% DE AREA NO AFECTADA

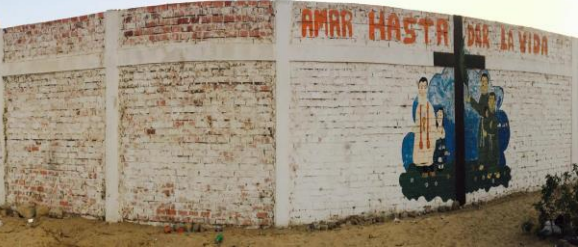
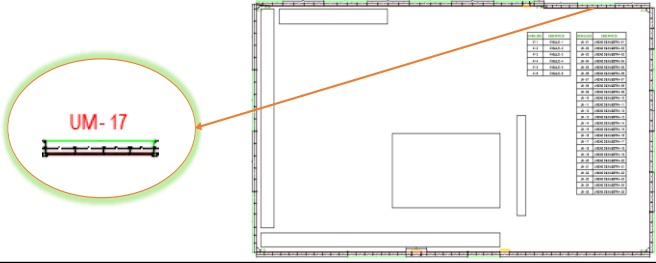
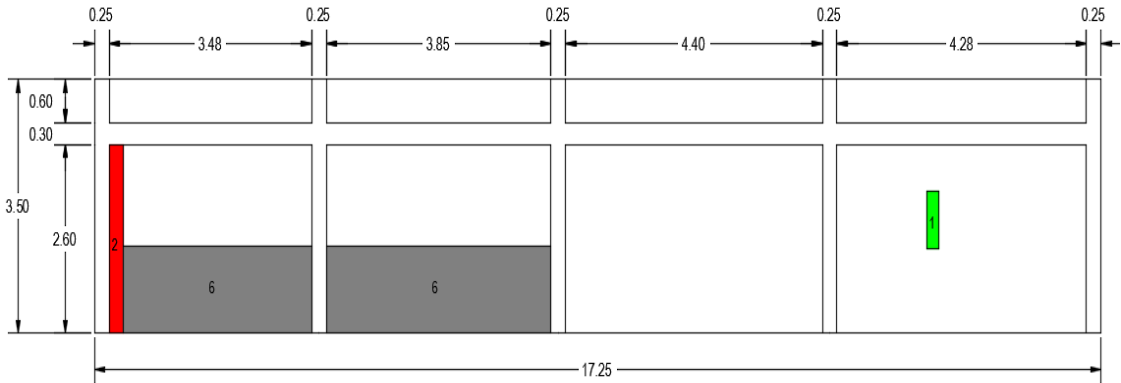
Ficha 17. Evaluación de la unidad de muestra "17"

EVALUACIÓN DE PATOLOGÍAS EN LA UNIDAD DE MUESTRA "17"							
TIPOS DE PATOLOGÍAS		ELEMENTOS					
		VIGAS	COLUMNAS	MUROS			
NUMERACIÓN				m2 =		51.20	
		4.80	4.38	AREA AFECTADA	% AREA AFECTADA	AREA NO AFECTADA	% DE AREA NO AFECTADA
(1) FISURA	1.1			0.16	0.31%	51.04	99.69%
(2) GRIETA	2.1			0.65	1.27%	50.55	98.73%
(6) EFLORESCENCIA	5.1			3.88	7.57%	47.32	92.43%
	5.2			4.62	9.02%	46.58	90.98%
AREA AFECTADA TOTAL		100%	100%	9.31	18.18%	41.89	81.82%

TIPOS DE PATOLOGÍAS EN LA UNIDAD DE MUESTRA "17"					
AREA TOTAL DE LA MUESTRA (m2)	TIPO DE PATOLOGIAS	AREA AFECTADA	% DE AREA AFECTADA	AREA NO AFECTADA	% DE AREA NO AFECTADA
60.38	FISURA	0.16	0.26%	60.22	99.74%
	GRIETA	0.65	1.08%	59.73	98.92%
	EFLORESCENCIA	8.50	14.07%	51.88	85.93%

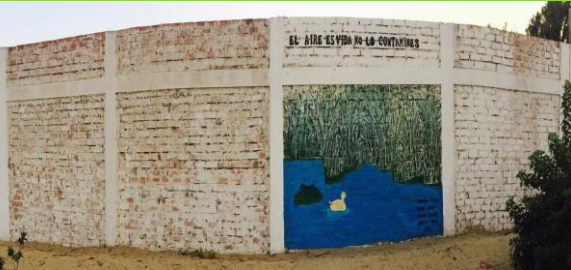
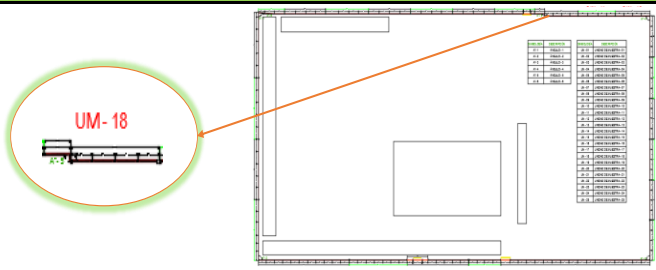
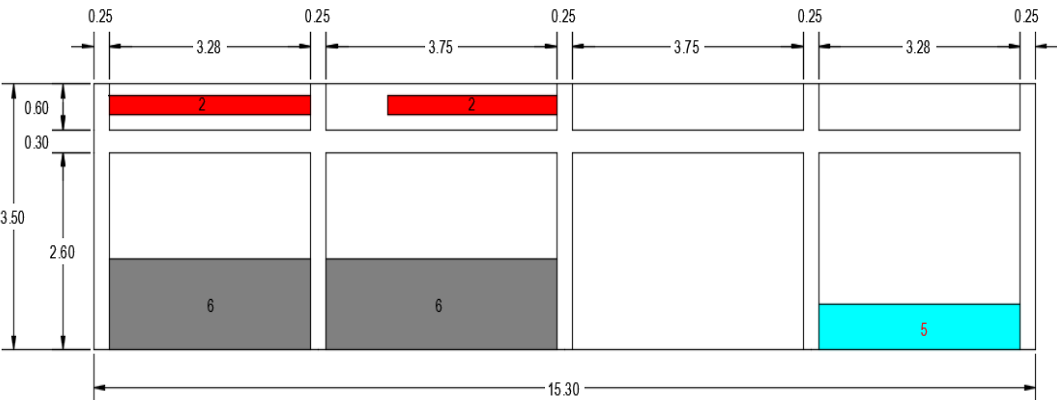
Ficha 18. Evaluación de la unidad de muestra "18"

EVALUACIÓN DE PATOLOGÍAS EN LA UNIDAD DE MUESTRA "18"							
TIPOS DE PATOLOGÍAS		ELEMENTOS					
		VIGAS	COLUMNAS	MUROS			
NUMERACIÓN				4.22	4.38	m2 = 44.96	
				AREA AFECTADA	% AREA AFECTADA	AREA NO AFECTADA	% DE AREA NO AFECTADA
(2) GRIETA	2.1			0.82	1.82%	44.14	98.18%
	2.2			0.69	1.53%	44.27	98.47%
(5) EROSION	5.1			1.97	4.38%	42.99	95.62%
(6) EFLORESCENCIA	6.1			3.94	8.75%	41.02	91.25%
	6.2			4.50	10.01%	40.46	89.99%
AREA AFECTADA TOTAL		100%	100%	11.91	26.49%	33.05	73.51%

TIPOS DE PATOLOGÍAS EN LA UNIDAD DE MUESTRA "18"						
AREA TOTAL DE LA MUESTRA (m2)	TIPO DE PATOLOGIAS	AREA AFECTADA	% DE AREA AFECTADA	AREA NO AFECTADA	% DE AREA NO AFECTADA	
	53.56	GRIETA	1.51	2.81%	52.05	97.19%
		EROSION	1.97	3.67%	51.59	96.33%
		EFLORESCENCIA	8.44	15.75%	45.12	84.25%

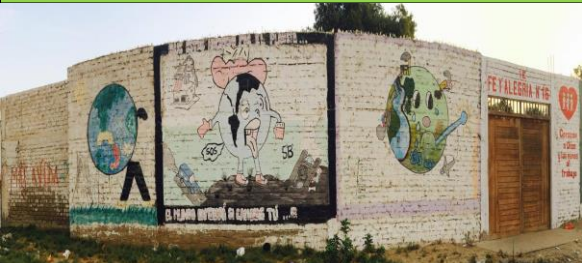
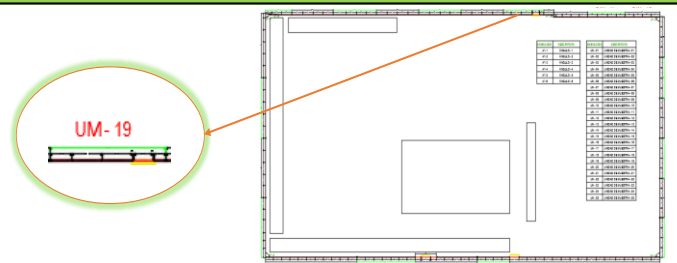
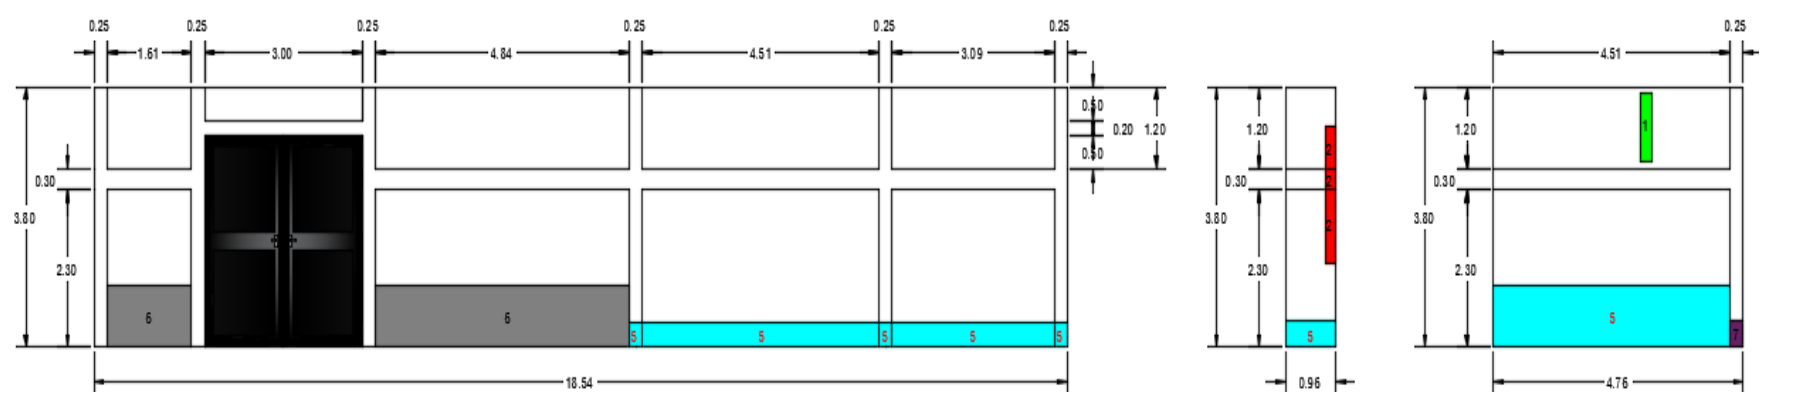
Ficha 19. Evaluación de la unidad de muestra “19”

(1) FISURA	1.1									0.20	0.29%	68.62	99.71%
	2.1									0.13	0.19%	68.69	99.81%
(2) GRIETA	2.2	0.06	0.93%	6.40	99.07%								
	2.3									0.21	0.31%	68.61	99.69%

TIPOS DE PATOLOGÍAS EN LA UNIDAD DE MUESTRA "19"						
AREA TOTAL DE LA MUESTRA (m2)	TIPO DE PATOLOGIAS	AREA AFECTADA	% DE AREA AFECTADA	AREA NO AFECTADA	% DE AREA NO AFECTADA	
	81.93	FISURA	0.20	0.24%	81.73	99.76%
		GRIETA	0.40	0.49%	81.53	99.51%
		EROSION	6.53	7.97%	75.40	92.03%
		EFLORESCENCIA	5.81	7.09%	76.13	92.91%
		DESPRENDIMIENTO	0.10	0.12%	81.83	99.88%

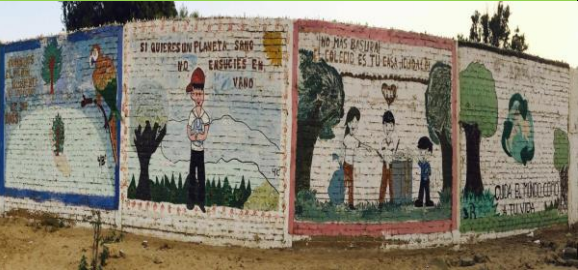
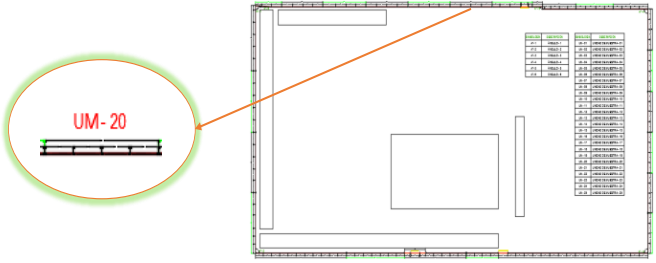
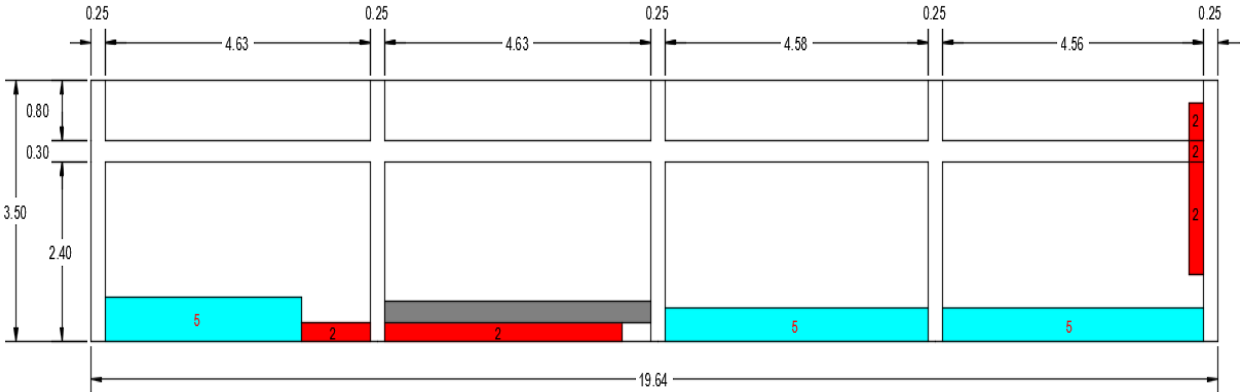
Ficha 20. Evaluación de la unidad de muestra “20”

EVALUACIÓN DE PATOLOGÍAS EN LA UNIDAD DE MUESTRA "20"										
TIPOS DE PATOLOGÍAS		ELEMENTOS								
		VIGAS				COLUMNAS	MUROS			
NUMERACIÓN		m2 =		5.52			4.38	m2 =		58.85
		AREA AFECTADA	% AREA AFECTADA	AREA NO AFECTADA	% DE AREA NO AFECTADA	AREA AFECTADA		% AREA AFECTADA	AREA NO AFECTADA	% DE AREA NO AFECTADA
(2) GRIETA	2.1									
	2.2	0.08	1.36%	5.45	98.64%					
	2.3									
	2.4									
	2.5									
(5) EROSION	5.1									
	5.2									
	5.3									
(6) EFLORESCENCIA	6.1									
AREA AFECTADA TOTAL		0.08	1.36%	5.45	98.64%	100%	9.39	15.96%	49.46	84.04%

TIPOS DE PATOLOGÍAS EN LA UNIDAD DE MUESTRA "20"						
AREA TOTAL DE LA MUESTRA (m2)	TIPO DE PATOLOGIAS	AREA AFECTADA	% DE AREA AFECTADA	AREA NO AFECTADA	% DE AREA NO AFECTADA	
	68.75	GRIETA	1.91	2.77%	66.84	97.23%
		EROSION	6.17	8.98%	62.58	91.02%
		EFLORESCENCIA	1.39	2.02%	67.36	97.98%

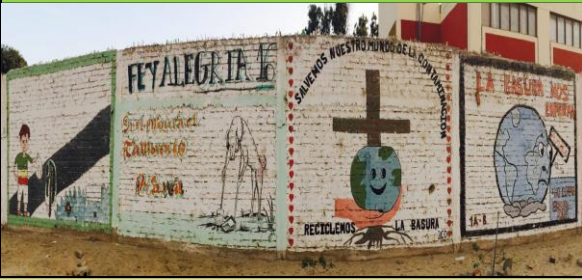
Ficha 21. Evaluación de la unidad de muestra “21”

(2) GRIETA	2.1					0.08	1.71%	4.31	98.29%				
	2.2									0.13	0.22%	57.80	99.78%
(5) EROSION	5.1									1.28	2.20%	56.65	97.80%
	5.2					0.08	1.71%	4.31	98.29%

TIPOS DE PATOLOGÍAS EN LA UNIDAD DE MUESTRA "21"						
AREA TOTAL DE LA MUESTRA (m2)	TIPO DE PATOLOGIAS	AREA AFECTADA	% DE AREA AFECTADA	AREA NO AFECTADA	% DE AREA NO AFECTADA	
	67.73	GRIETA	0.20	0.30%	67.53	99.70%
		EROSION	11.52	17.00%	56.21	83.00%
		DESPRENDIMIENTO	0.08	0.11%	67.66	99.89%

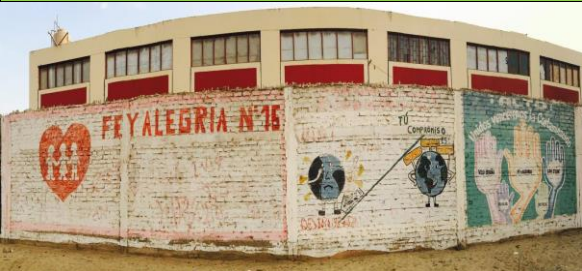
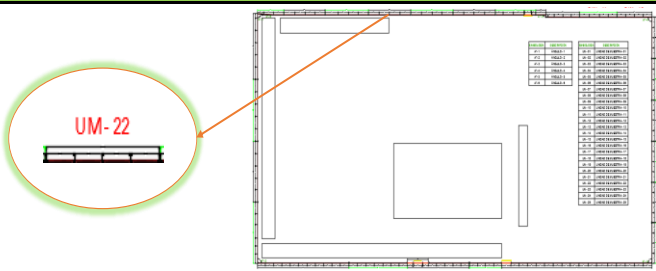
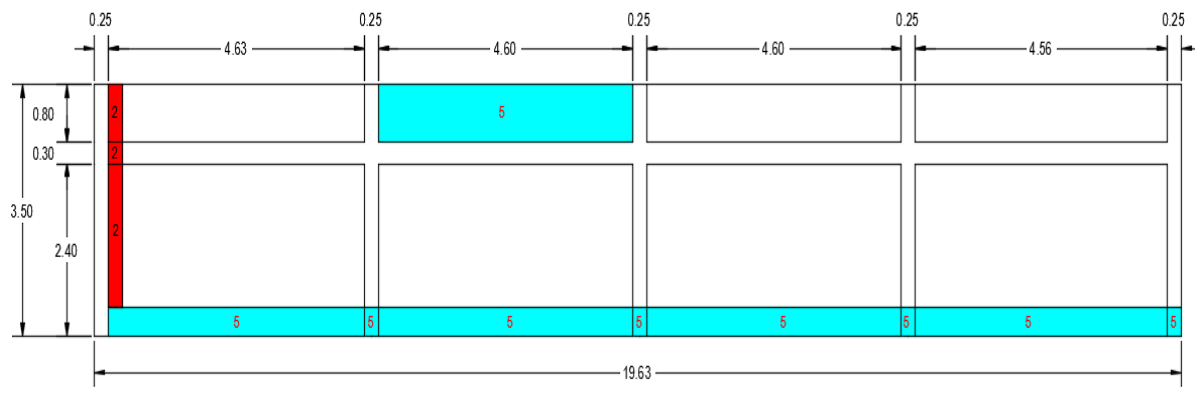
EVALUACIÓN DE PATOLOGÍAS EN LA UNIDAD DE MUESTRA "22"													
TIPOS DE PATOLOGÍAS		ELEMENTOS											
		VIGAS				COLUMNAS				MUROS			
		m2 =		5.51		m2 =		4.38		m2 =		58.82	
NUMERACIÓN		AREA AFECTADA	% AREA AFECTADA	AREA NO AFECTADA	% DE AREA NO AFECTADA	AREA AFECTADA	% AREA AFECTADA	AREA NO AFECTADA	% DE AREA NO AFECTADA	AREA AFECTADA	% AREA AFECTADA	AREA NO AFECTADA	% DE AREA NO AFECTADA
(2) GRIETA	2.1									0.20	0.34%	58.62	99.66%
	2.2	0.08	1.36%	5.44	98.64%								
	2.3					1.40	31.96%	2.98	68.04%				
(5) EROSION	5.1									3.68	6.26%	55.14	93.74%
	5.2									1.85	3.15%	56.97	96.85%
	5.3					0.10	2.28%	4.28	97.72%				
	5.4												
	5.5					0.10	2.28%	4.28	97.72%				
	5.6												
	5.7					0.10	2.28%	4.28	97.72%				
	5.8												
	5.9					0.10	2.28%	4.28	97.72%				
AREA AFECTADA TOTAL		0.08	1.36%	5.44	98.64%	1.80	41.10%	2.58	58.90%	5.73	9.74%	53.09	90.26%

TIPOS DE PATOLOGÍAS EN LA UNIDAD DE MUESTRA "22"						
AREA TOTAL DE LA MUESTRA (m2)	TIPO DE PATOLOGIAS	AREA AFECTADA	% DE AREA AFECTADA	AREA NO AFECTADA	% DE AREA NO AFECTADA	
	68.71	GRIETA	1.68	2.44%	67.04	97.56%
		EROSION	5.93	8.63%	62.78	91.37%

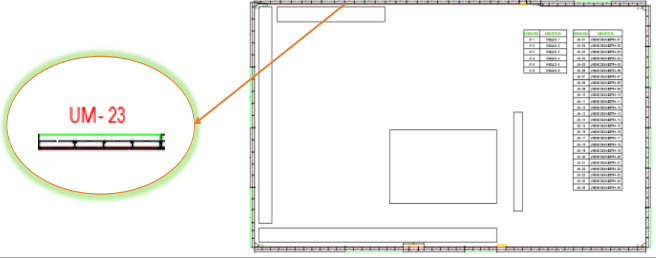
Ficha 23. Evaluación de la unidad de muestra “23”

EVALUACIÓN DE PATOLOGÍAS EN LA UNIDAD DE MUESTRA "23"							
TIPOS DE PATOLOGÍAS		ELEMENTOS					
		VIGAS	COLUMNAS	MUROS			
				m2 =		59.46	
NUMERACIÓN		5.57	4.38	AREA AFECTADA	% AREA AFECTADA	AREA NO AFECTADA	% DE AREA NO AFECTADA
(2) GRIETA	2.1			0.58	0.97%	58.89	99.03%
(5) EROSION	5.1			1.70	2.85%	57.76	97.15%
	5.2			1.70	2.86%	57.76	97.14%
	5.3			1.82	3.06%	57.64	96.94%
	5.4			2.22	3.73%	57.24	96.27%
	5.5			1.48	2.50%	57.98	97.50%
	5.6			1.49	2.50%	57.97	97.50%
	5.7			1.59	2.68%	57.87	97.32%
	5.8			1.94	3.27%	57.52	96.73%
(3) DESPRENDIMIENTO	7.1			0.16	0.27%	59.30	99.73%
AREA AFECTADA TOTAL		100%	100%	14.68	24.68%	44.78	75.32%

TIPOS DE PATOLOGÍAS EN LA UNIDAD DE MUESTRA "23"						
AREA TOTAL DE LA MUESTRA (m2)	TIPO DE PATOLOGIAS	AREA AFECTADA	% DE AREA AFECTADA	AREA NO AFECTADA	% DE AREA NO AFECTADA	
	69.41	GRIETA	0.58	0.83%	68.84	99.17%
		EROSION	13.94	20.09%	55.47	79.91%
		DESPRENDIMIENTO	0.16	0.23%	69.25	99.77%

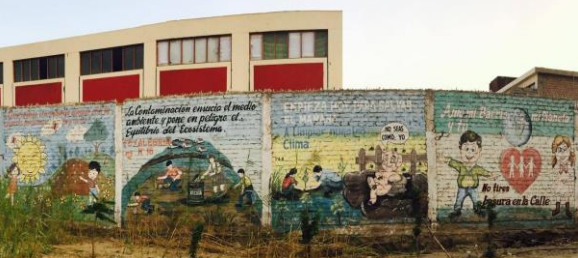
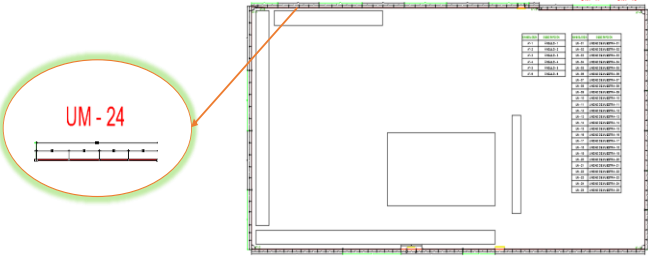
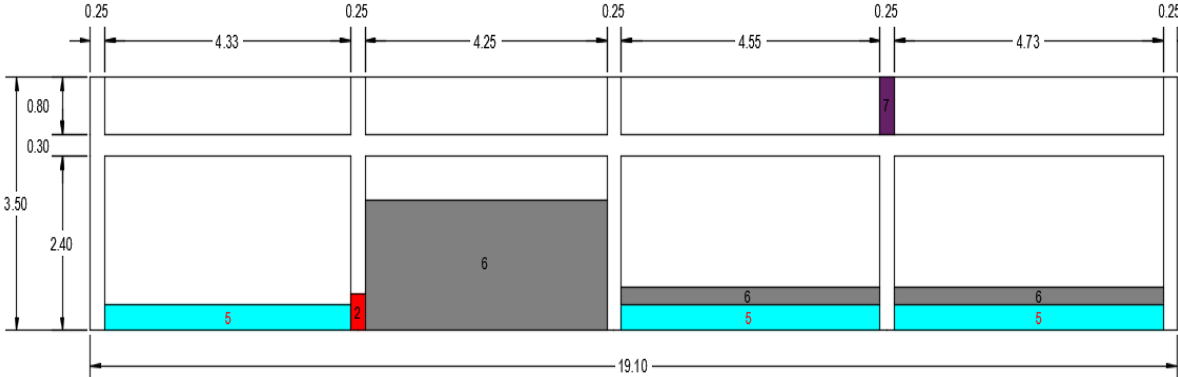
EVALUACIÓN DE PATOLOGÍAS EN LA UNIDAD DE MUESTRA "24"										
TIPOS DE PATOLOGÍAS		ELEMENTOS								
		VIGAS	COLUMNAS				MUROS			
			m2 =		4.38		m2 =		57.12	
NUMERACIÓN		5.36	AREA AFECTADA	% AREA AFECTADA	AREA NO AFECTADA	% DE AREA NO AFECTADA	AREA AFECTADA	% AREA AFECTADA	AREA NO AFECTADA	% DE AREA NO AFECTADA
(2) GRIETA	2.1		0.13	2.85%	4.26	97.15%				
(5) EROSION	5.1						1.52	2.65%	55.60	97.35%
	5.2						1.59	2.79%	55.53	97.21%
	5.3						1.66	2.90%	55.46	97.10%
(6) EFLORESCENCIA	6.1						7.65	13.39%	49.47	86.61%
	6.2						1.14	1.99%	55.98	98.01%
	6.3						1.18	2.07%	55.94	97.93%
(7) DESPRENDIMIENTO	7.1		0.10	2.28%	4.28	97.72%				
AREA AFECTADA TOTAL		100%	0.23	5.14%	4.16	94.86%	14.73	25.79%	42.39	74.21%

TIPOS DE PATOLOGÍAS EN LA UNIDAD DE MUESTRA "24"					
AREA TOTAL DE LA MUESTRA (m2)	TIPO DE PATOLOGIAS	AREA AFECTADA	% DE AREA AFECTADA	AREA NO AFECTADA	% DE AREA NO AFECTADA
66.86	GRIETA	0.13	0.19%	66.74	99.81%
	EROSION	4.76	7.12%	62.10	92.88%
	EFLORESCENCIA	9.97	14.91%	56.89	85.09%
	DESPRENDIMIENTO	0.10	0.15%	66.76	99.85%
