UNIVERSIDAD CÉSAR VALLEJO

“Evaluación de las patologías del concreto del cerco perimétrico de la
Institución Educativa Fe y Alegría N° 16, Chimbote – 2021”

**TESIS PARA OBTENER EL TÍTULO PROFESIONAL DE:
INGENIERO CIVIL**

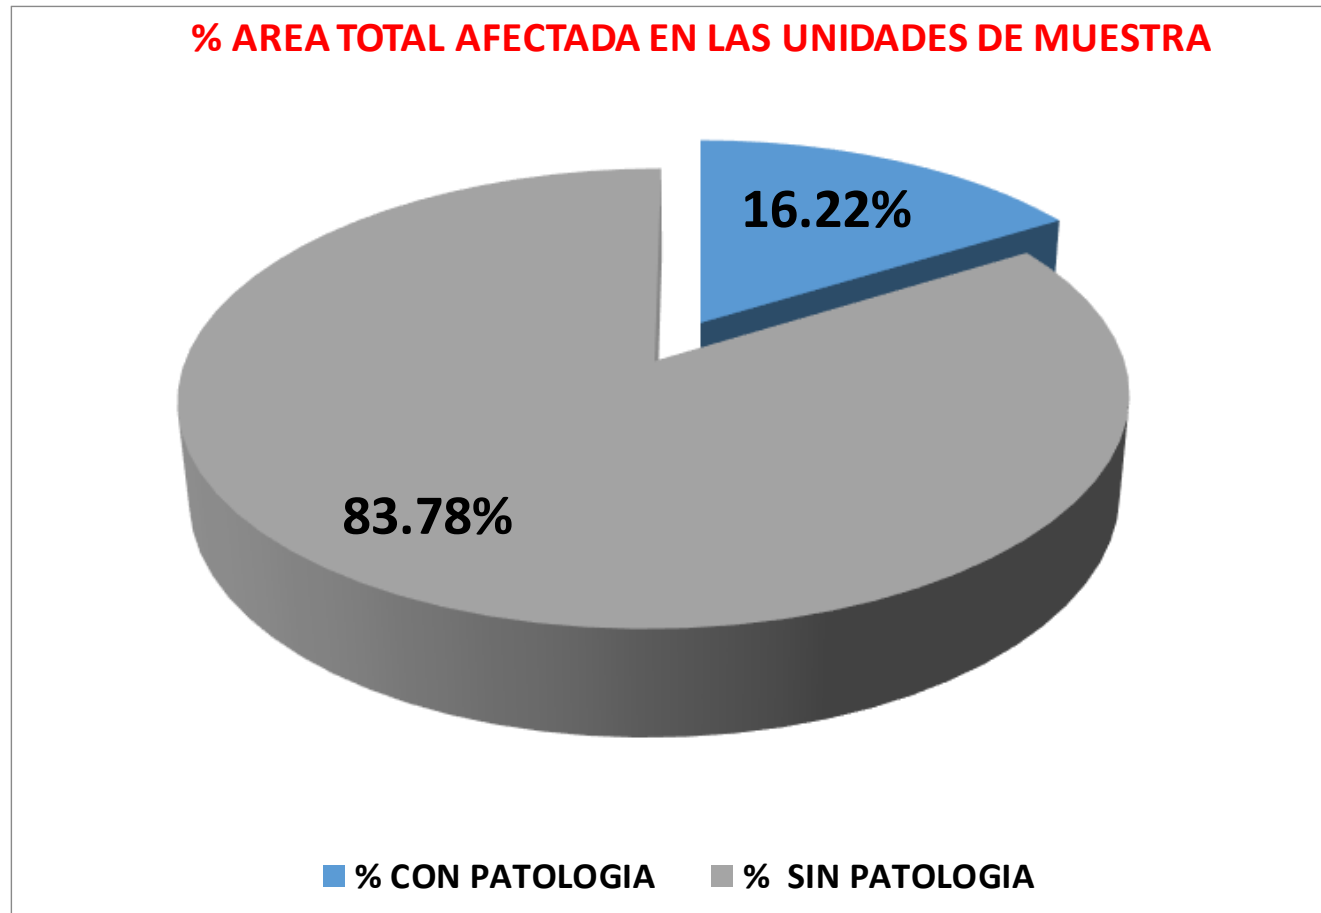
Grafico 78. Área total afectada en las unidades de muestra

El área afectada total en las unidades de muestra es de 16.22%.
