UNIVERSIDAD CÉSAR VALLEJO

Evaluación de la vulnerabilidad sísmica en edificaciones aplicando la metodología del INDECI en el Centro Poblado Virgen Asunta, Chachapoyas, Amazonas.

TESIS PARA OBTENER EL TÍTULO PROFESIONAL DE:
Ingeniero Civil

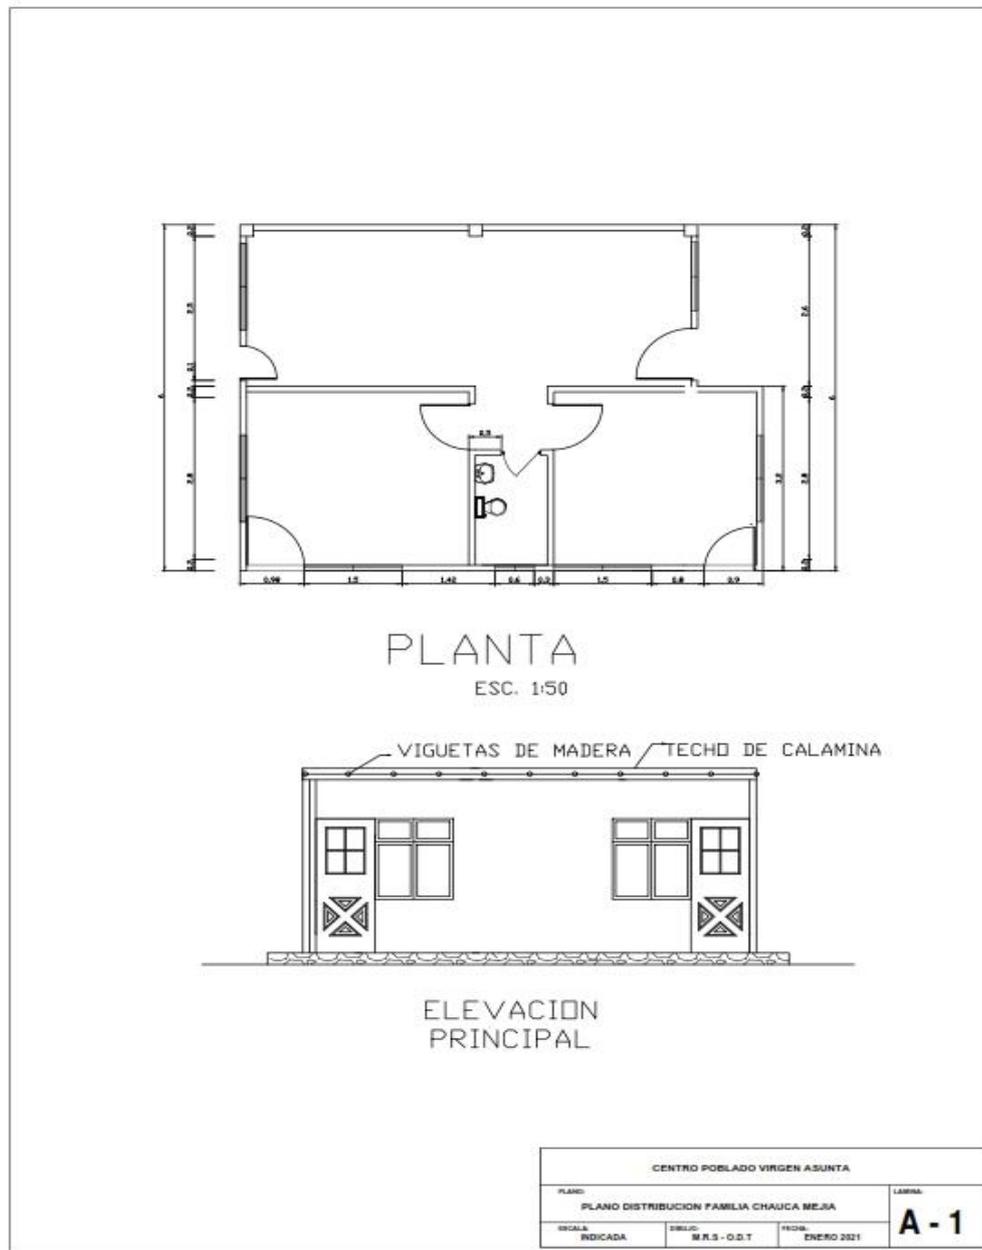
FIGURA 9. PLANO VIVIENDA DE LA FAMILIA MEJIA CHAUCA.

De acuerdo a la inspección que se realizó en el interior de la vivienda, se observó que la distribución de los ambientes es irregular ya que la dimensión no reúne los requisitos de una adecuada densidad de muros con la norma E070 del RNE que se muestra en la figura N° 12 (plano de la vivienda) marcamos el ítem N° 1, con valor de 4.

Con observación realizada, la vivienda es de un solo piso como, según detalle de la figura N° 12 (plano de edificación), la vivienda tiene una forma geométrica en elevación regular, indicamos el ítem N° 2, el valor de 1

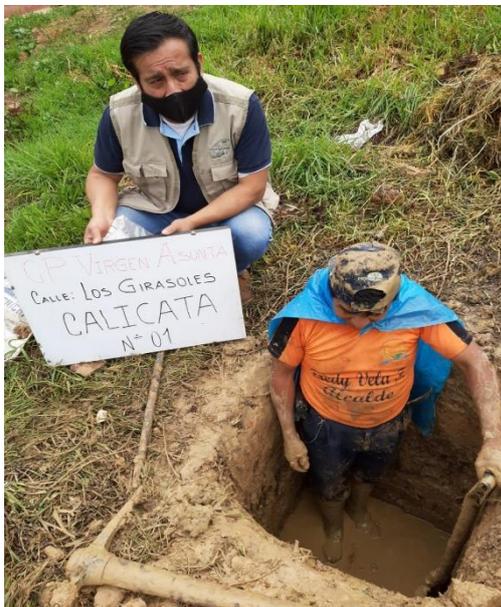
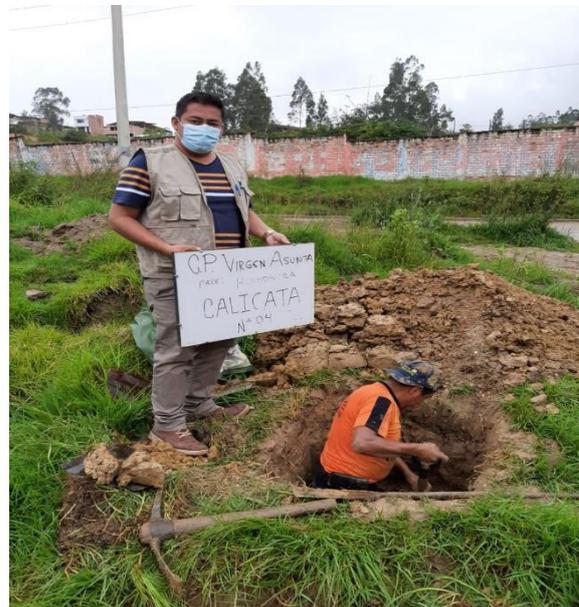
FIGURA 10. CALICATAS.
FUENTE: ELABORACION PROPIA.

Con el objeto de identificar los diferentes estratos de suelo y su composición mediante la obtención de muestras, se ejecutaron excavaciones con equipo manual alcanzando una profundidad máxima de 1.50 m. A cada calicata se le denominó C-1 al C-4. como se muestra en la tabla 5.

En cada una de las calicatas se realizó la excavación de acuerdo a la norma ASTM D- 2488 (procedimiento visual-manual) la cual fue ubicada en el Centro Poblado Virgen Asunta.
