“EVALUACIÓN SUPERFICIAL Y PATOLOGÍAS DEL PAVIMENTO RÍGIDO DE
LA CALLE ELÍAS AGUIRRE, DISTRITO DE JAYANCA, DEPARTAMENTO
LAMBAYEQUE-2021”

TESIS PARA OBTENER EL TÍTULO PROFESIONAL DE:
INGENIERO CIVIL

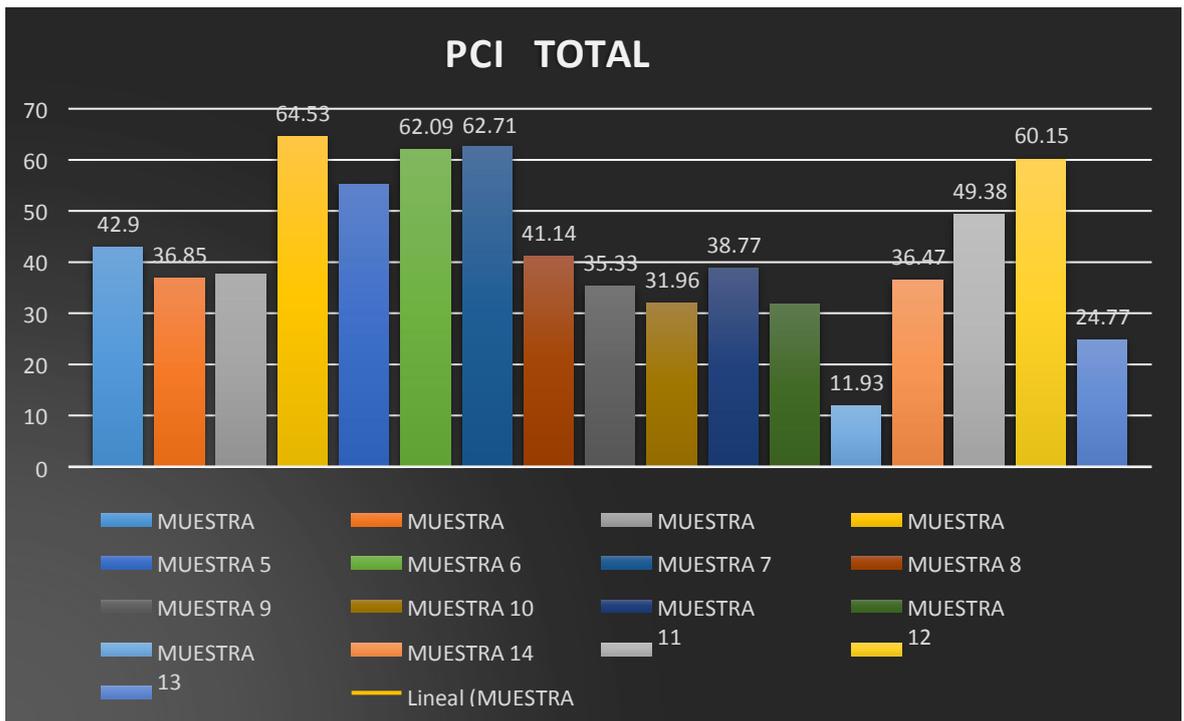
GRÁFICA N° 1: PCI TOTAL

CÓDIGO DE FALLA	PCI	ESTADO
MUESTRA 1	42.9	REGULAR
MUESTRA 2	36.85	MALO
MUESTRA 3	37.68	MALO
MUESTRA 4	64.53	BUENO
MUESTRA 5	55.17	REGULAR
MUESTRA 6	62.09	BUENO
MUESTRA 7	62.71	BUENO
MUESTRA 8	41.14	REGULAR
MUESTRA 9	35.33	MALO
MUESTRA 10	31.96	MALO
MUESTRA 11	38.77	MALO
MUESTRA 12	31.91	MALO
MUESTRA 13	11.93	MUY MALO
MUESTRA 14	36.47	MALO
MUESTRA 15	49.38	REGULAR
MUESTRA 16	60.15	BUENO
MUESTRA 17	24.77	MUY MALO

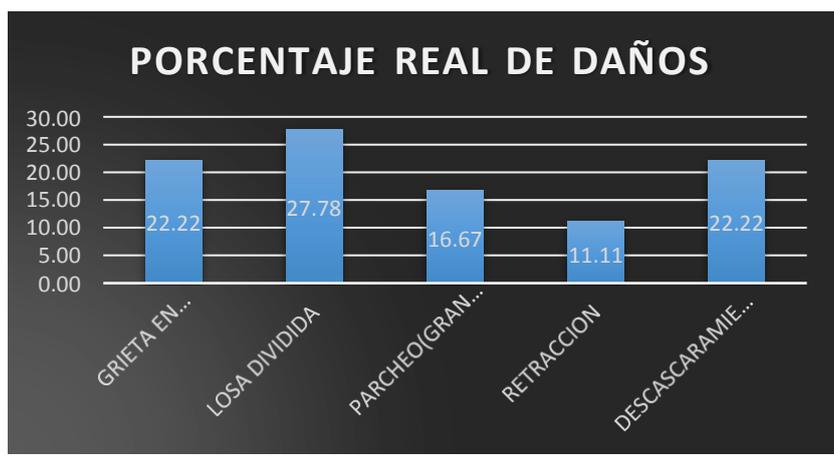
MUESTRA N° 1

PCI = 42.9

La muestra evaluada obtiene un rango de calificación de 42.9 encontrándose en un estado regular, como indica el método empleado.

Se procedió a la evaluación de las muestras, cuyos resultados fueron que: La muestra N° 1 obtiene un rango de calificación de 42.9 encontrándose en un estado regular, arrojando un porcentaje real de daños de 27.78% en losa dividida, 22.22% de daños en grietas en esquinas y descaramiento, 16.67% en parcheo y un 11.11 de daños en retracción.

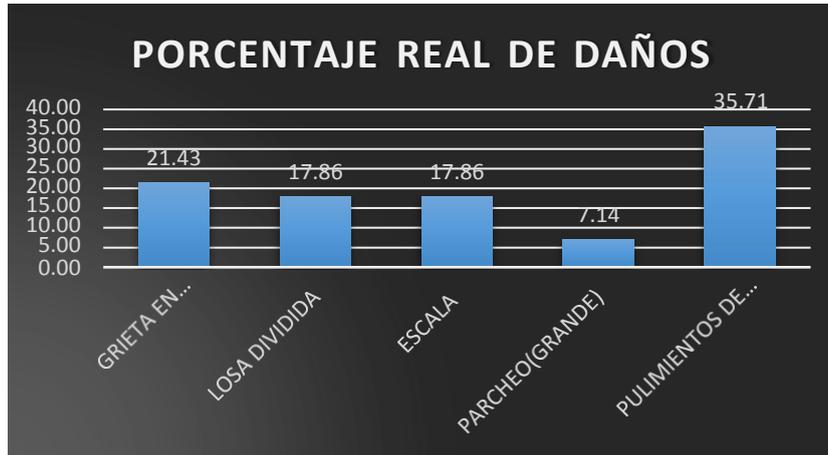
MUESTRA N° 2

PCI = 36.85

La muestra evaluada obtiene un rango de calificación de 36.85 encontrándose en un estado malo, como indica el método empleado.

La muestra N°2 obtiene un rango de calificación de 36.85 encontrándose en un estado malo, arrojando un porcentaje real de daños de 35.71% de daños en pulimiento de agregados, un 21.43% grieta de esquina, 17.86 % en losa dividida y escala y un porcentaje de 7.14 de parcheo (grande).

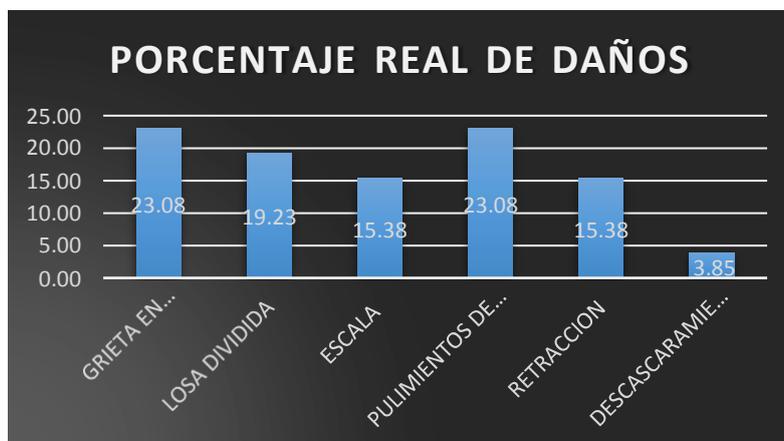
MUESTRA N° 3

PCI = 37.68

La muestra evaluada obtiene un rango de calificación de 37.68 encontrándose en un estado malo, como indica el método empleado.

La muestra N°3 obtiene un rango de calificación de 37.68 encontrándose en un estado malo, arrojando un porcentaje real de daños de 23.08% de daños de grieta en esquina y pulimiento de agregados, 19.23% de daño de losa dividida, así mismo un 15.38 % en retracción y escala y 3.85% de descascaramiento.

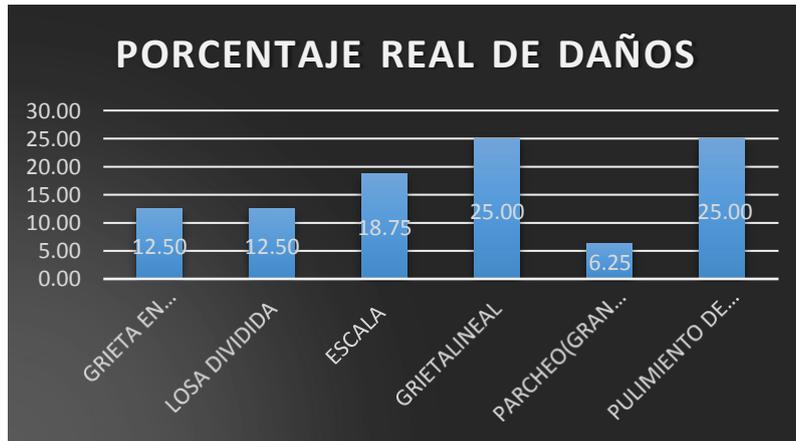
MUESTRA N° 4

PCI = 64.53

La muestra evaluada obtiene un rango de calificación de 64.53 encontrándose en un estado bueno, como indica el método empleado.

La muestra N°4 obtiene un rango de calificación de 64.68 encontrándose en un estado bueno, arrojando un porcentaje real de daños de 25 % de daños de grieta lineal y pulimiento de agregados, 18.755 escala, un 12.50% en grieta de esquina y losa dividida, así mismo un porcentaje de 6.25% en parcheo (grande).

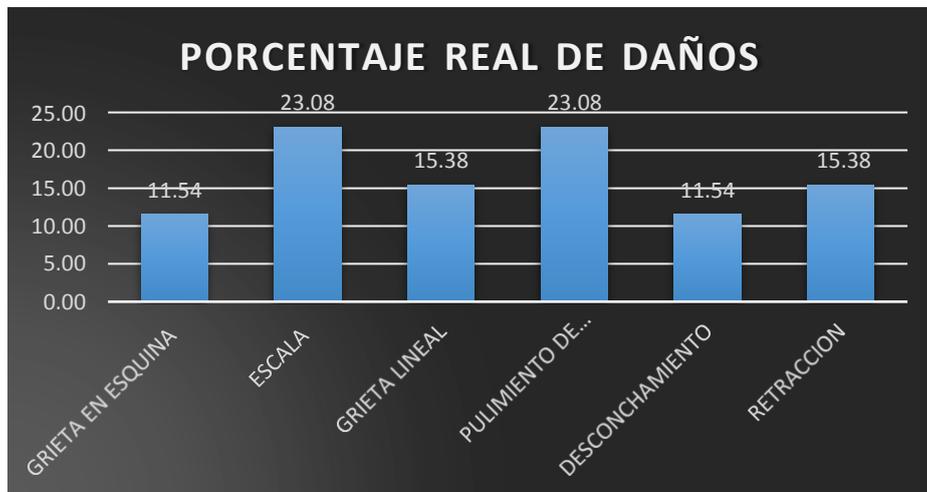
MUESTRA N° 5

PCI = 55.17

La muestra evaluada obtiene un rango de calificación de 55.17 encontrándose en un estado regular, como indica el método empleado.

La muestra N°5 obtiene un rango de calificación de 55.17 encontrándose en un estado regular, arrojando un porcentaje real de daños de 23.08% de escala y pulimiento de agregados, 15.38% de daño en grieta lineal y retracción, así mismo un porcentaje de 11.54 en grieta de esquina y desconchamiento.

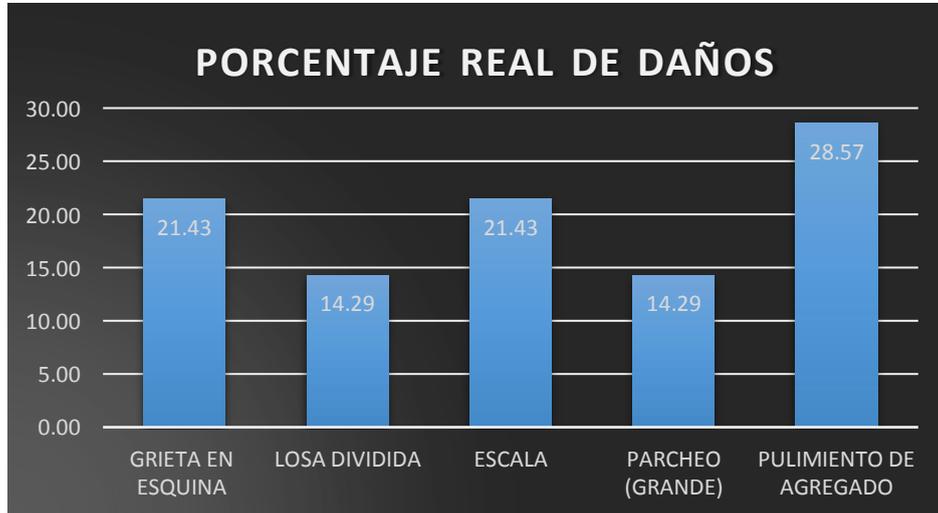
MUESTRA N° 6

PCI = 62.09

La muestra evaluada obtiene un rango de calificación de 62.09 encontrándose en un estado bueno, como indica el método empleado.

La muestra N°6 obtiene un rango de calificación de 62.09 encontrándose en un estado bueno, arrojando un porcentaje real de daños de 28.57% de daños de pulimiento de agregados, 21.43% en escala y grieta de esquina y 14.29% en losa dividida y parcheo (grande).

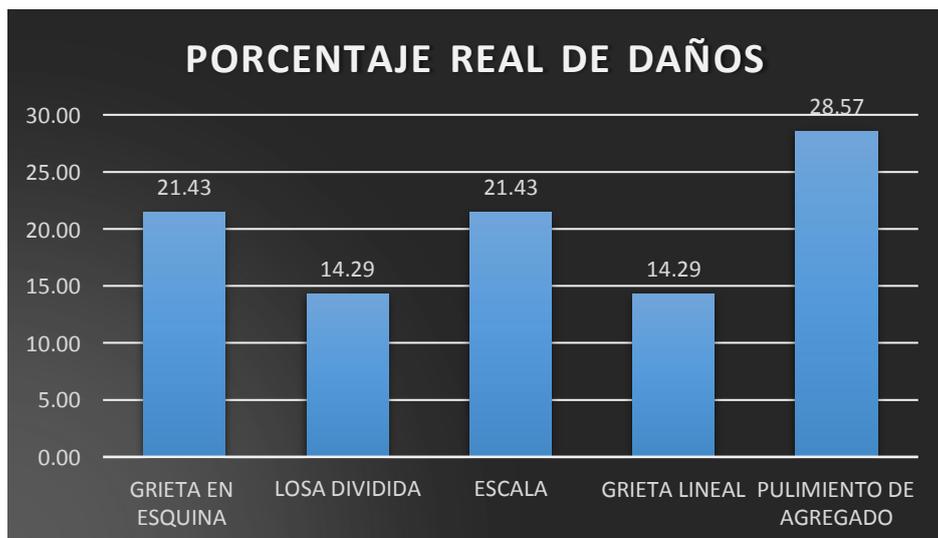
MUESTRA N° 7

PCI = 62.71

La muestra evaluada obtiene un rango de calificación de 62.71 encontrándose en un estado bueno, como indica el método empleado.

estado bueno, arrojando un porcentaje real de daños de 28.57% de daños de pulimiento de agregado, 21.43% en grieta de esquina y escala, así como un porcentaje de 14.29% de daños en losa dividida y grieta lineal.

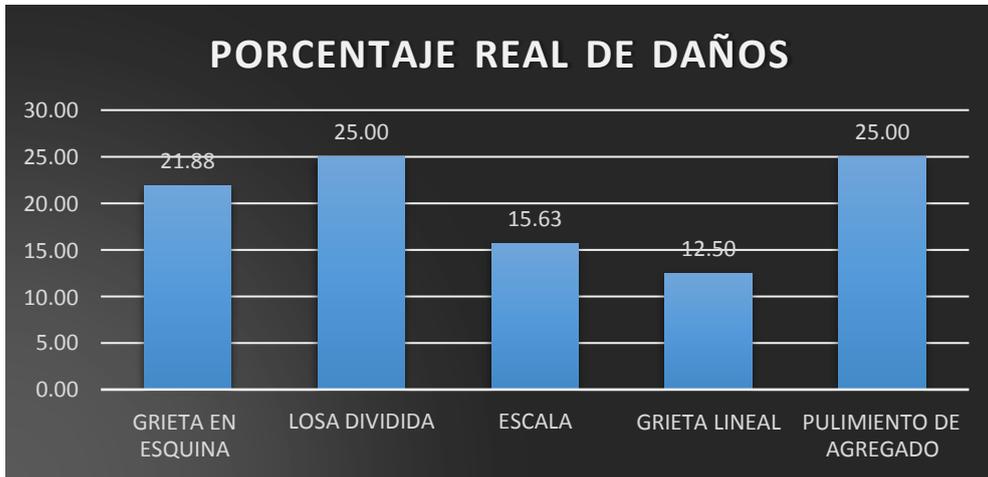
MUESTRA N° 8

PCI = 41.14

La muestra evaluada obtiene un rango de calificación de 41.14 encontrándose en un estado regular, como indica el método empleado.

La muestra N°8 obtiene un rango de calificación de 41.14 encontrándose en un estado regular, arrojando un porcentaje real de daños de 25% de daños de losa dividida y pulimiento de agregados, 21.88% grieta de esquina, 15.63 en escala y 12.50 en grieta lineal.

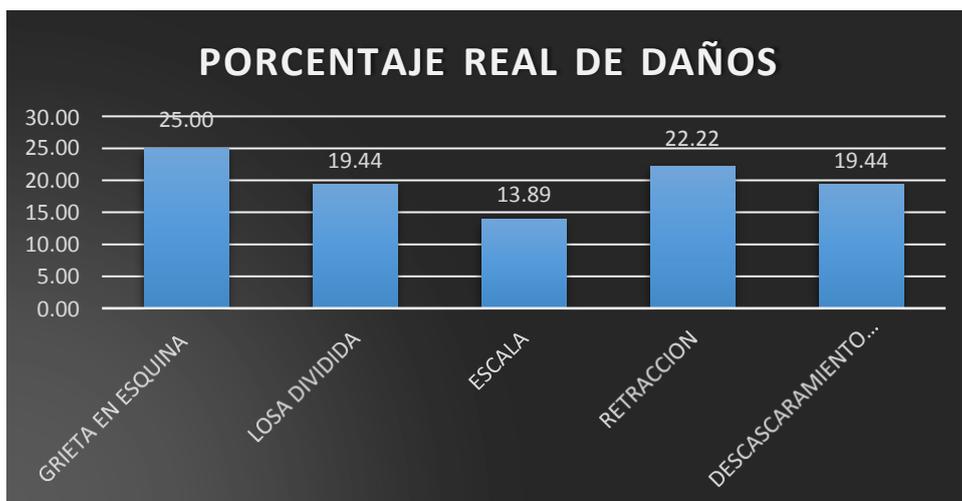
MUESTRA N° 9

PCI = 35.33

La muestra evaluada obtiene un rango de calificación de 35.33 encontrándose en un estado malo, como indica el método empleado.

La muestra N°9 obtiene un rango de calificación de 35.33 encontrándose en un estado malo, arrojando un porcentaje real de daños de 25% de daños en grietas de esquina, 22.22% de daños en retracción, 19.44% en losa dividida y descascaramiento, así como un 13.89 5 en escala.

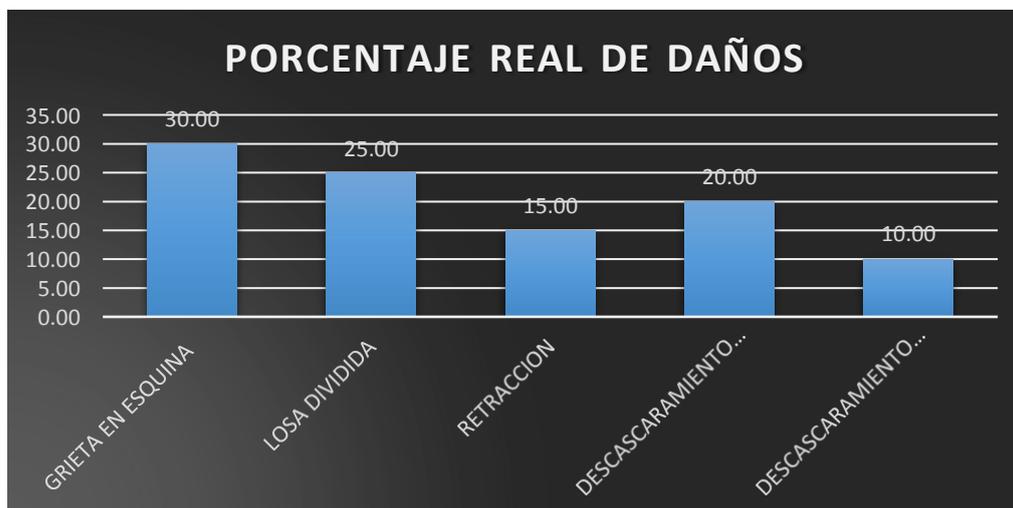
MUESTRA N° 10

PCI = 31.96

La muestra evaluada obtiene un rango de calificación de 31.96 encontrándose en un estado malo, como indica el método empleado.

La muestra N°10 obtiene un rango de calificación de 31.96 encontrándose en un estado malo, arrojando un porcentaje real de daños de 30% de daños de grieta de esquina, 25% losa dividida. 20% descascaramiento, 15% retracción y 10% descascaramiento.

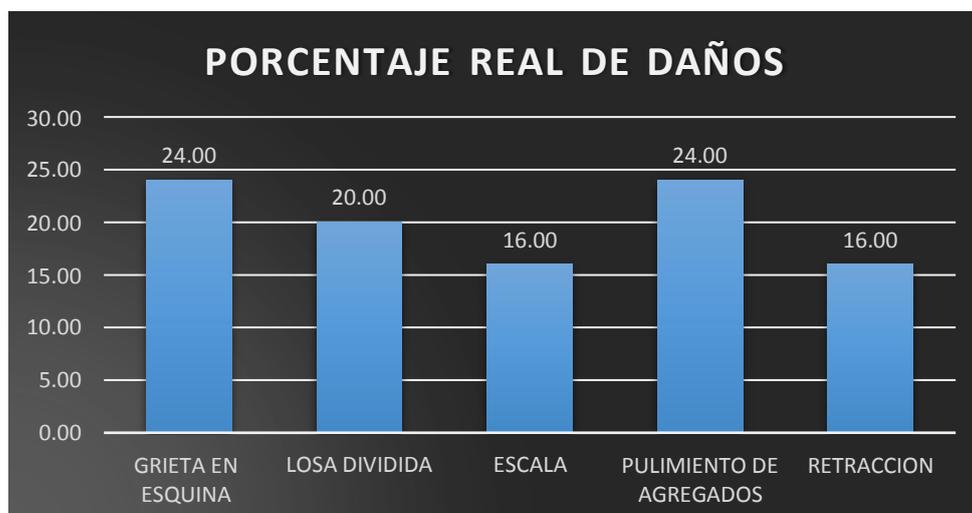
MUESTRA N° 11

PCI = 38.77

La muestra evaluada obtiene un rango de calificación de 38.77 encontrándose en un estado malo, como indica el método empleado.

La muestra N°11 obtiene un rango de calificación de 38.77 encontrándose en un estado malo, arrojando un porcentaje real de daños de 24% de daños en grieta de esquina y pulimiento de agregados, 20% losa dividida y 16% escala y retracción.

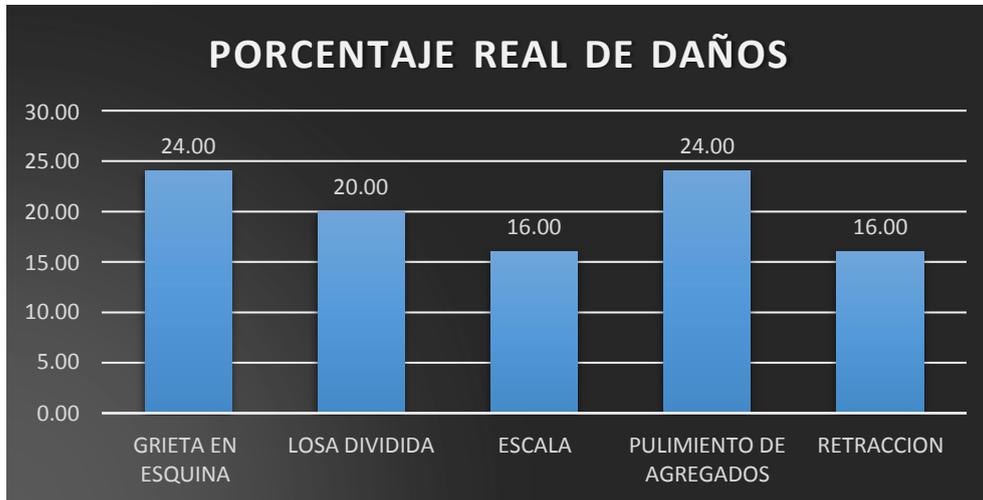
MUESTRA N° 12

PCI = 31.91

La muestra evaluada obtiene un rango de calificación de 31.91 encontrándose en un estado malo, como indica el método empleado.

La muestra N°12 obtiene un rango de calificación de 31.91 encontrándose en un estado malo, arrojando un porcentaje real de daños de 24% de daños de grieta de esquina y pulimiento de agregados, 20% losa dividida y 16% en retracción y escala.

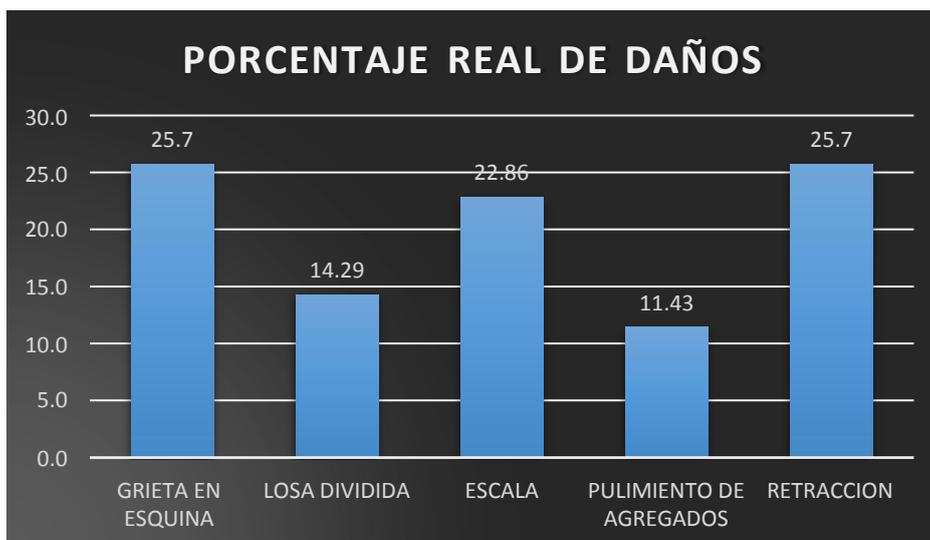
MUESTRA N° 13

PCI = 11.93

La muestra evaluada obtiene un rango de calificación de 11.93 encontrándose en un estado muy malo, como indica el método empleado.

La muestra N°13 obtiene un rango de calificación de 11.93 encontrándose en un estado muy malo, arrojando un porcentaje real de daños de 25.7% de daños de grieta de esquina y retracción, 22.86% escala, 14.29% losa dividida y 11.43% de pulimiento de agregados.

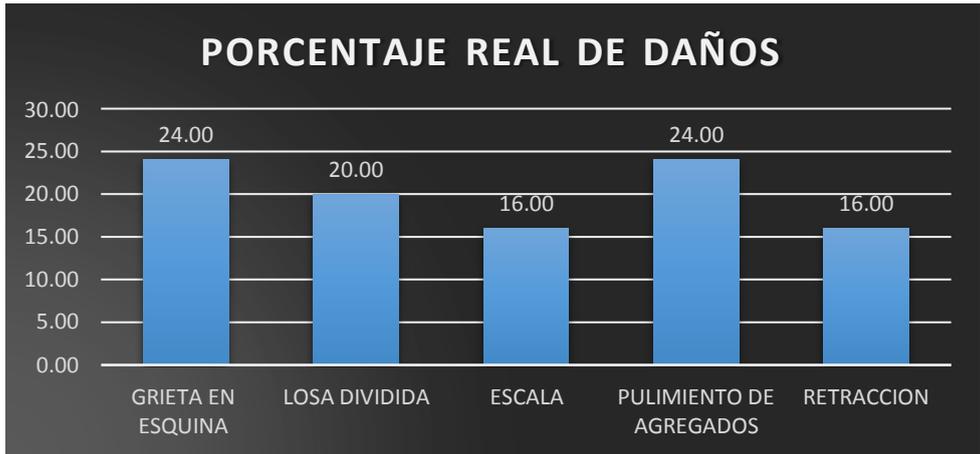
MUESTRA N° 14

PCI = 36.47

La muestra evaluada obtiene un rango de calificación de 36.47 encontrándose en un estado malo, como indica el método empleado.

La muestra N°14 obtiene un rango de calificación de 36.47 encontrándose en un estado malo, arrojando un porcentaje real de daños de 24% de daños de grieta de esquina y pulimiento de agregados, 20% losa dividida y 16% de daños en escala y retracción.

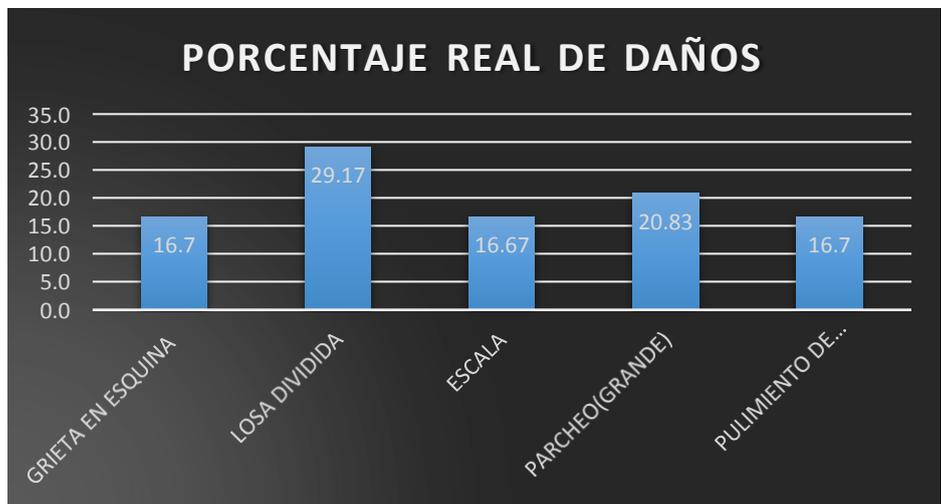
MUESTRA N° 15

PCI = 49.38

La muestra evaluada obtiene un rango de calificación de 49.38 encontrándose en un estado regular, como indica el método empleado.

La muestra N°15 obtiene un rango de calificación de 49.38 encontrándose en un estado regular, arrojando un porcentaje real de daños de 29.17% de daños de losa dividida, 20.83% en parcheo (grande), 16,67% escala y 16.7% grieta de esquina y pulimiento de agregados.

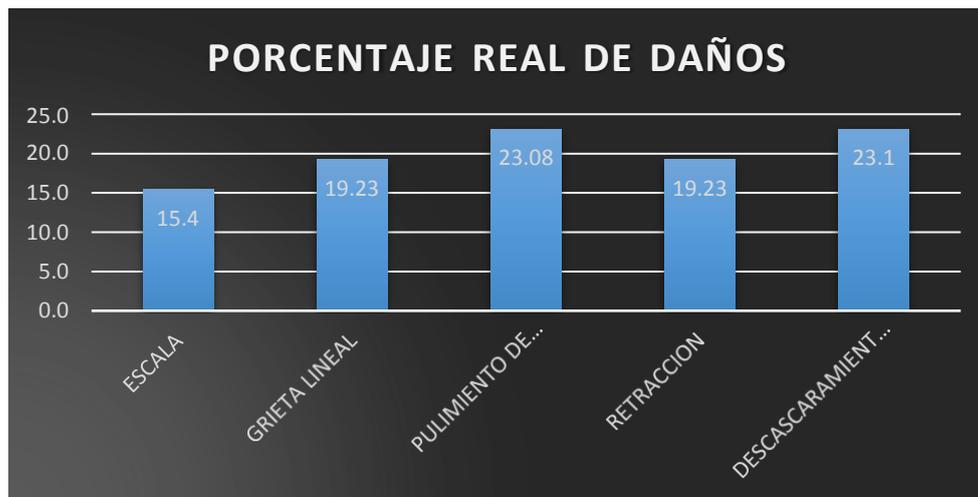
MUESTRA N° 16

PCI = **60.15**

La muestra evaluada obtiene un rango de calificación de 60.15 encontrándose en un estado bueno, como indica el método empleado.

La muestra N°16 obtiene un rango de calificación de 60.15 encontrándose en un estado bueno, arrojando un porcentaje real de daños de 23.08% de daños de pulimiento de agregados, 23.1 descascaramiento, 19.23% grieta lineal y retracción y 15.4 de daños en escala.

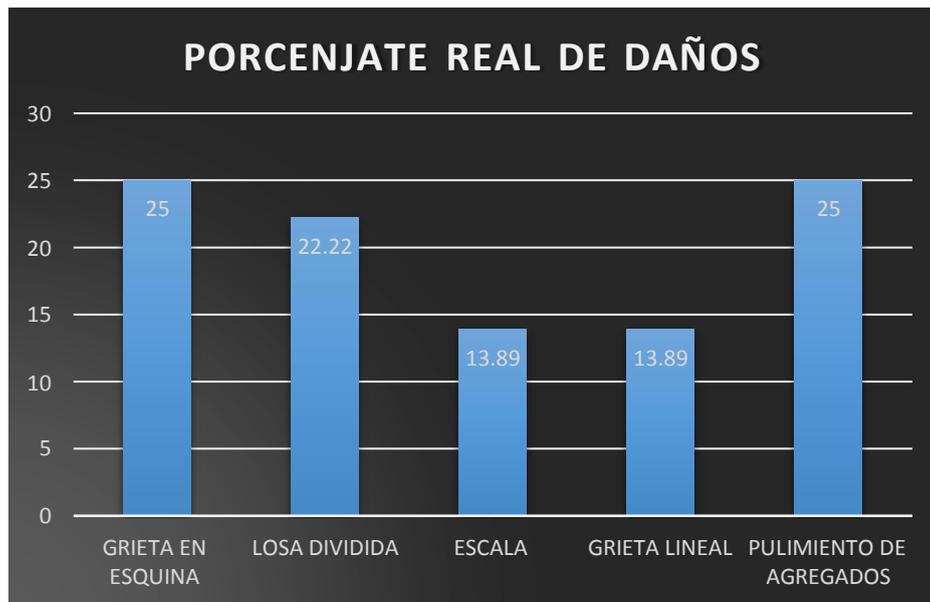
MUESTRA N° 17

PCI = **24.77**

La muestra evaluada obtiene un rango de calificación de 24.77 encontrándose en un estado malo, como indica el método empleado.

La muestra N°17 obtiene un rango de calificación de 24.77 encontrándose en un estado malo, arrojando un porcentaje real de daños de 25% de daños de pulimiento de agregados y grieta en esquina, 22.22% losa dividida y 13.89% de daños en escala y grieta lineal.

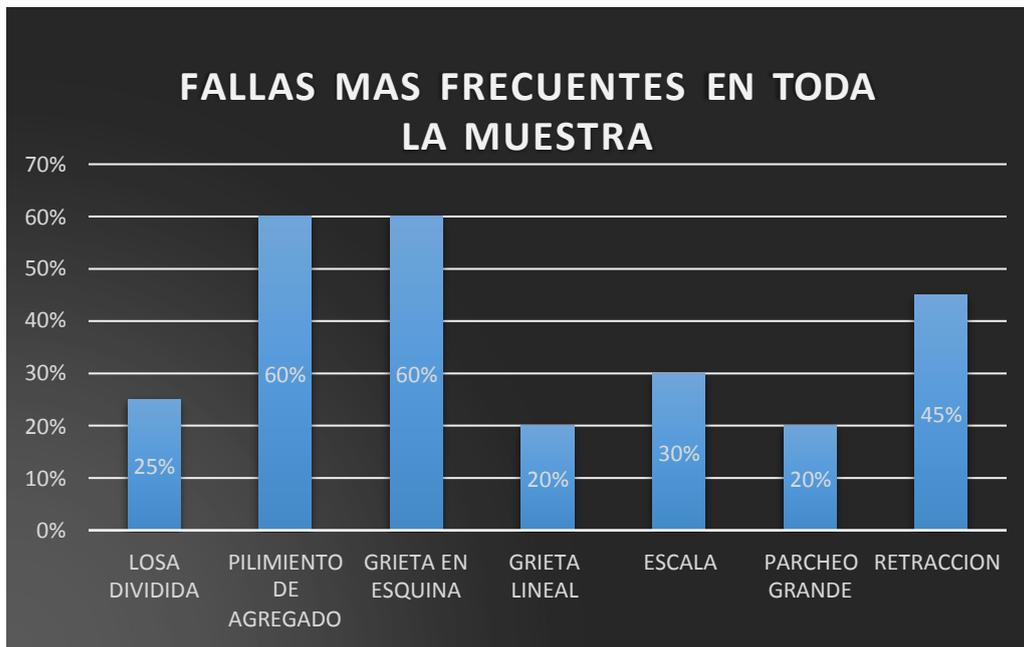
Gráfica N°5: Fallas más frecuentes en el Pavimento Rígido de la Calle Elías Aguirre, Aplicando el Método PCI.

El total de muestras evaluadas, determina que las fallas más frecuentes halladas en el índice de condición del pavimento son las de grieta de esquina y pulimiento de agregados, con un indicador del 60%, Seguido de un 45% de Retracción y 30% En Escala.

El total de muestras evaluadas, determina que las fallas más frecuentes halladas en el índice de condición del pavimento son las de grieta de esquina y pulimiento de agregados, con un indicador del 60%, siendo un daño causado por la repetición de cargas de tránsito; seguido de un 45% de retracción y 30% en Escala generados por cambios de temperatura y humedad en la zona, 25% en losa dividida y 20% en grieta lineal y parcheo grande.

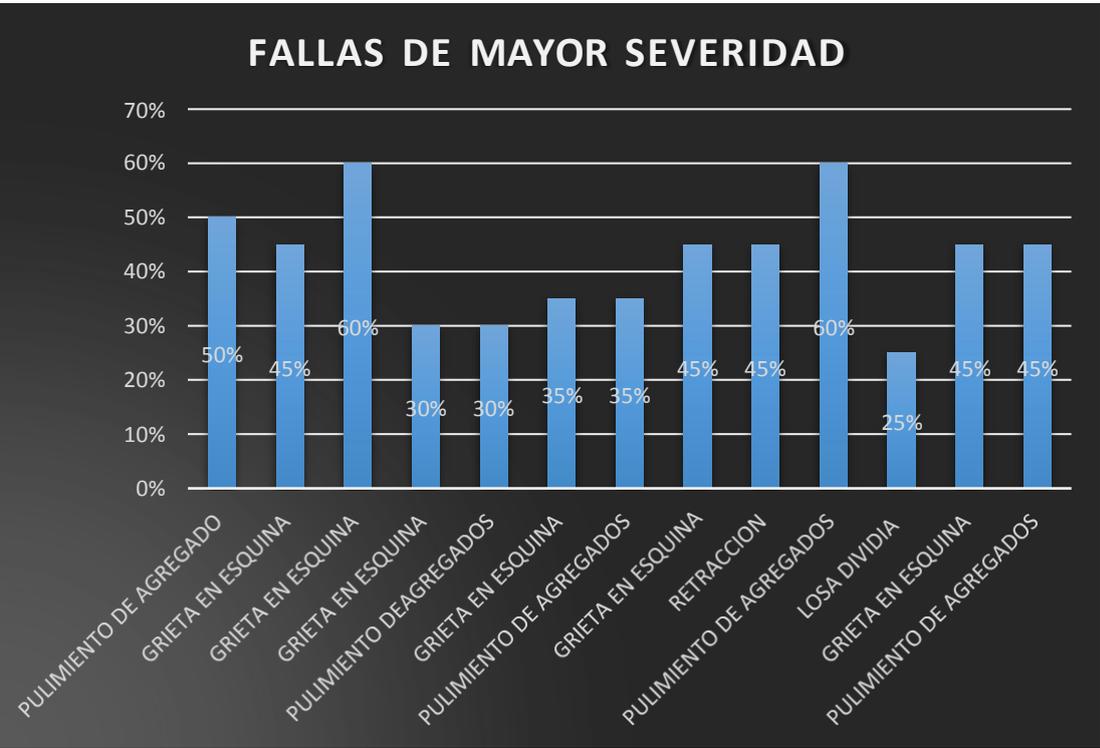
Tabla N°6: Fallas de mayor severidad que presenta el Pavimento Rígido de la Calle Elías Aguirre, Aplicando el Método PCI.

El total de muestras evaluadas con la finalidad de determinar cuáles son las fallas de mayor severidad en la calle Elías Aguirre; son pulimiento de agregados, grieta de esquina, seguido de retracción y losa dividida.

El total de muestras evaluadas determina que las fallas de mayor severidad son pulimiento de agregados arrojando en el total de muestras un 60% en pulimiento de agregados y grietas de esquina; 45% en grietas de esquina generada por la repetición de cargas combinadas con la pérdida de soporte; retracción y pulimiento de agregados; así mismo se observa un 35% de daños similares en el resto de las muestras evaluadas con el PCI.
