UNIVERSIDAD CÉSAR VALLEJO

Patologías del concreto en viviendas de Chimbote, casos: Florida Baja
y la Caleta, 2021.

TESIS PARA OBTENER EL TÍTULO PROFESIONAL DE:
INGENIERO CIVIL

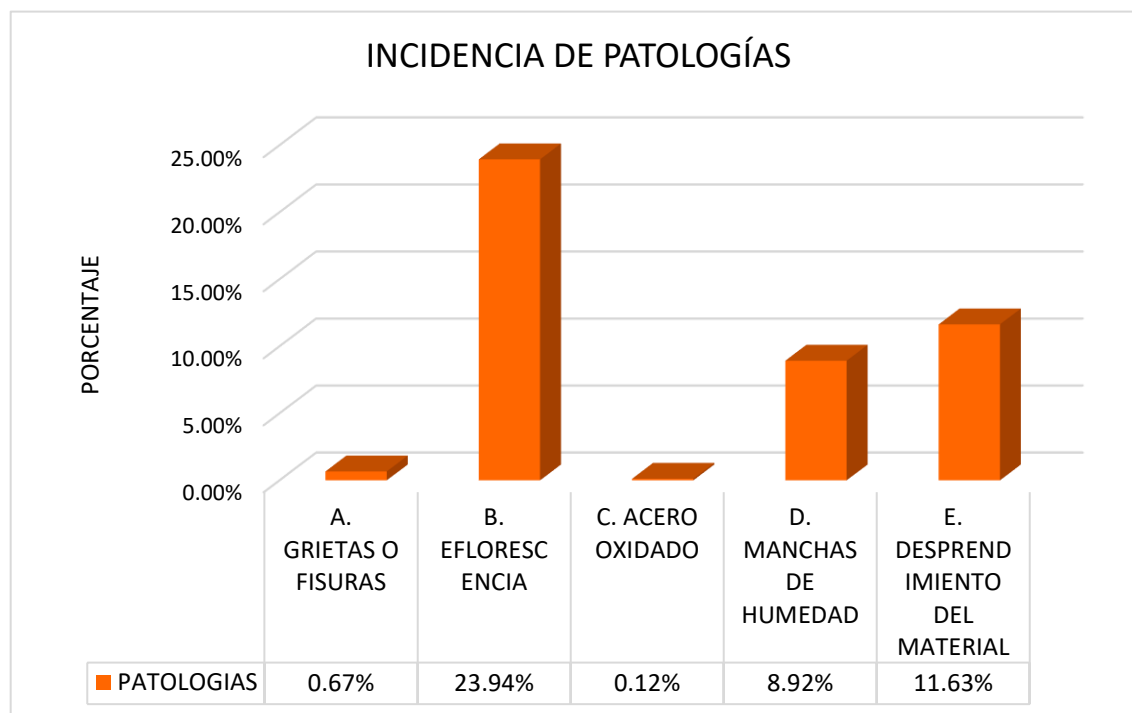
Figura 3. Distribución del tipo de Patologías en el Concreto, Zona I: PPJJ.”
Florida Baja”

La Figura 3, muestra la distribución del tipo de patologías existentes en las fachadas, donde se obtuvo los siguientes resultados; se tiene que del 100 % de la muestra, el 45.28% corresponde a la presencia de patologías, evidenciando en su mayoría la presencia de eflorescencia (23.94%), seguido de desprendimiento del material (11.63%), manchas de humedad (8.92%), grietas o fisuras (0.67%) y la presencia de acero oxidado (0.12%).

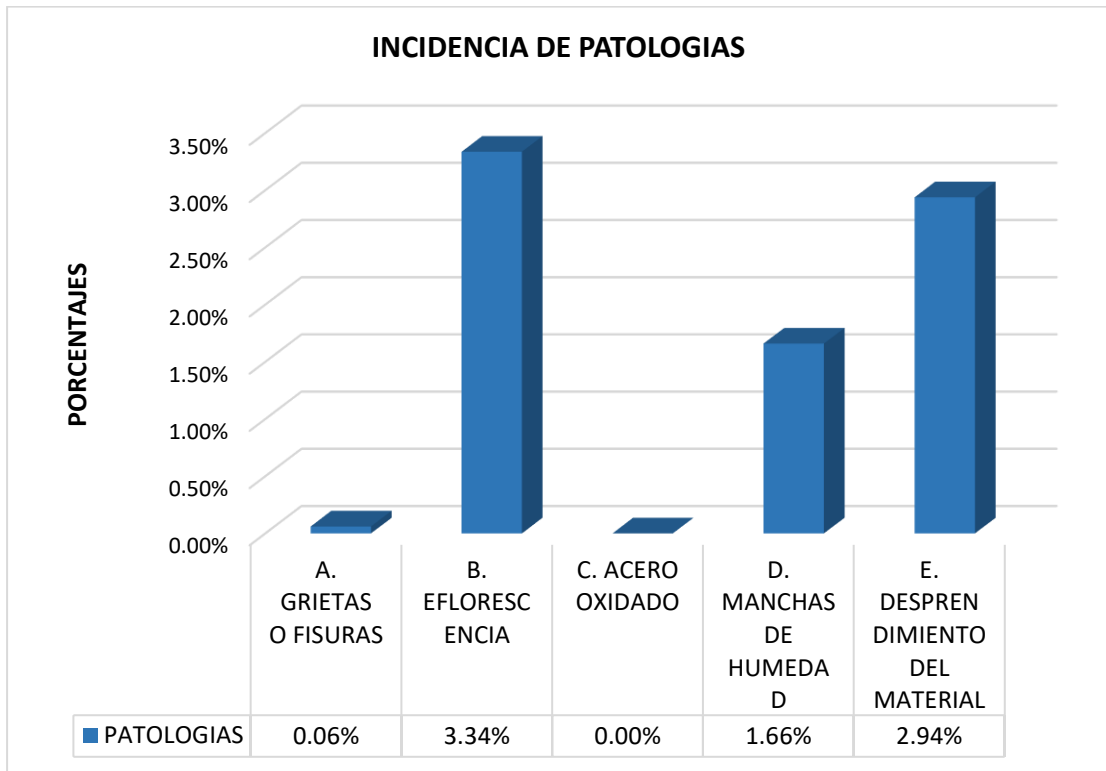
Figura 4. Distribución del tipo de Patologías en el Concreto Zona II: Urb. “La Caleta”

La figura 4, muestra la distribución del tipo de patologías existentes en las fachadas, donde se obtuvo los siguientes resultados; se tiene que del 100% de la muestra, el 7.99% corresponde a la presencia de patologías, siendo en su mayoría la presencia de eflorescencia (3.34%), seguido de desprendimiento del material (2.94%), manchas de humedad (1.66%) y grietas o fisuras (0.06%).

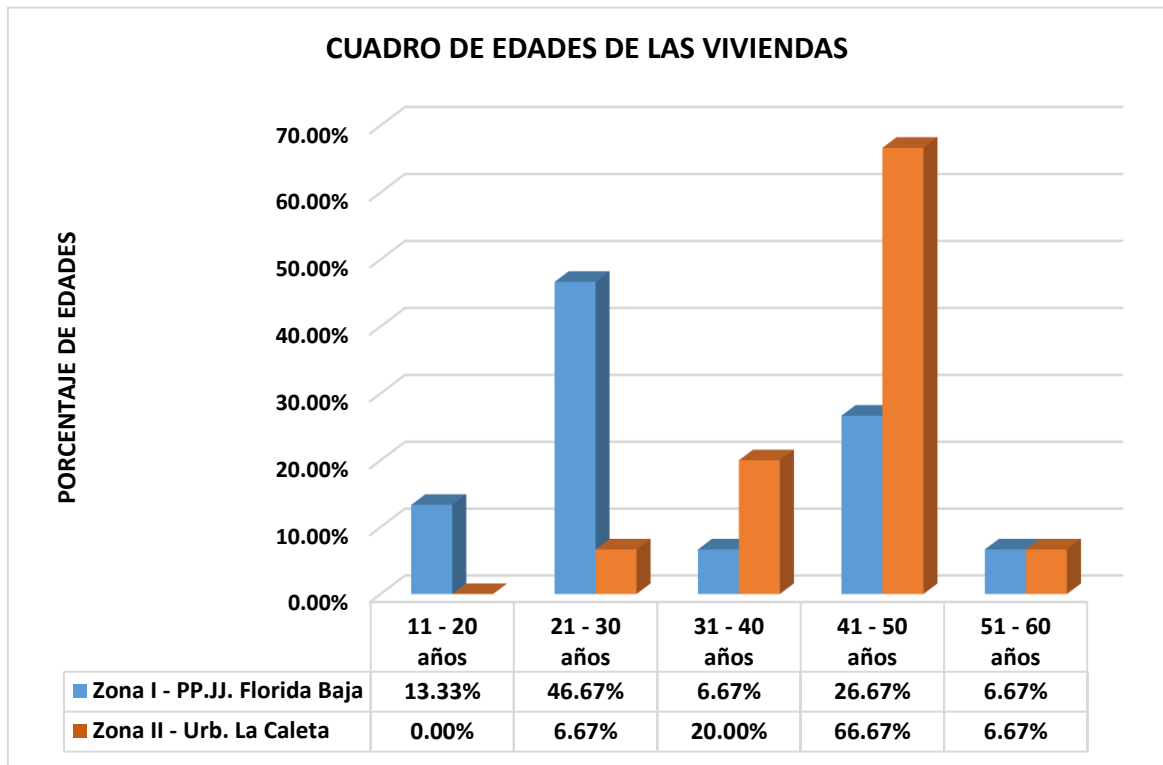
Figura 5. Comparación de Edades de las Viviendas: Zona I: PPJJ.” Florida Baja “y Zona II: Urb. “La Caleta”

En la Figura 5, realizamos la comparación de las edades de las viviendas de ambas Zonas estudiadas, observamos que la mayoría de las viviendas de la Urbanización “La Caleta” tiene una edad entre 41 a 50 años, mientras que en el Pueblo Joven “Florida Baja” son en su mayoría entre 21 a 30 años.

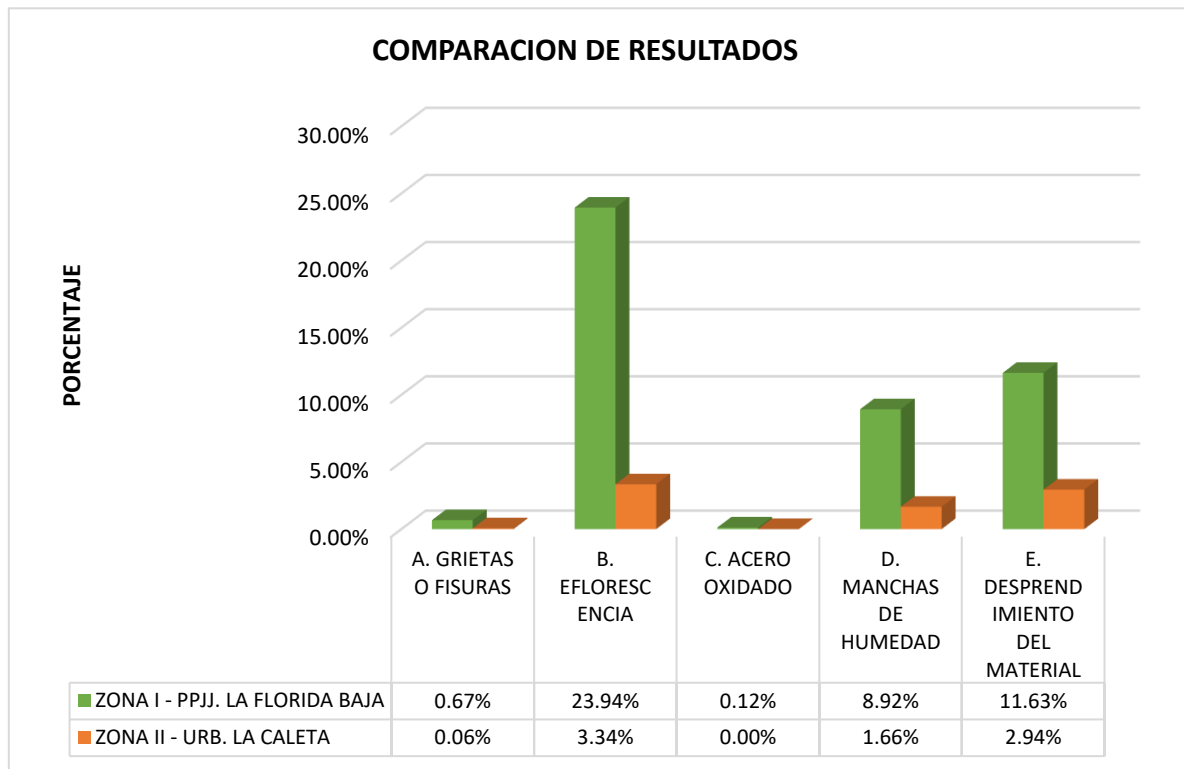
Figura 6. Comparación de áreas afectadas de las Fachadas de Zona I: PPJJ.” Florida Baja “y Zona II: Urb. “La Caleta”

En la Figura 6, realizamos la comparación de las Áreas de las fachadas afectadas por patologías en el Concreto, siendo la eflorescencia la patología con mayor presencia en ambas zonas con 23.94% y 3.34% respectivamente. También observamos que en la Zona I – PP.JJ. “Florida Baja” si existe la presencia de Acero Oxidado.

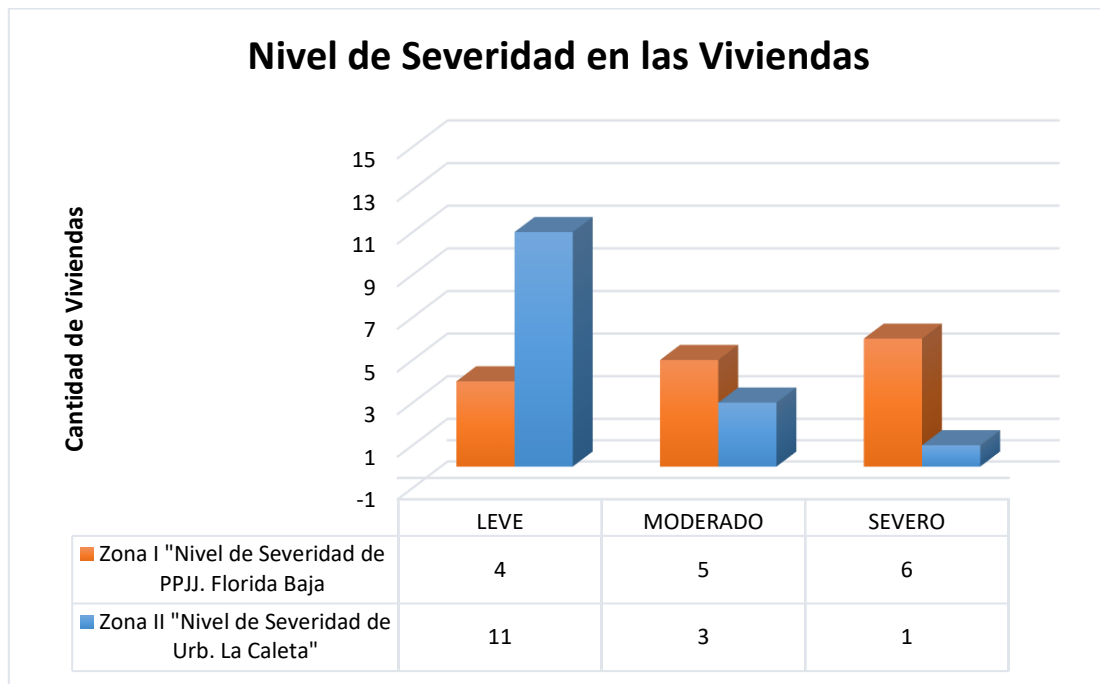
Figura 7. Nivel de severidad en las Viviendas de las Zona I: PPJJ.” Florida Baja “y Zona II: Urb. “La Caleta”

En la Figura 7, se muestra las cantidades de viviendas según su nivel de severidad, teniendo en su mayoría para la Zona I, de nivel de severidad severo, y para la Zona II, de nivel de severidad leve.

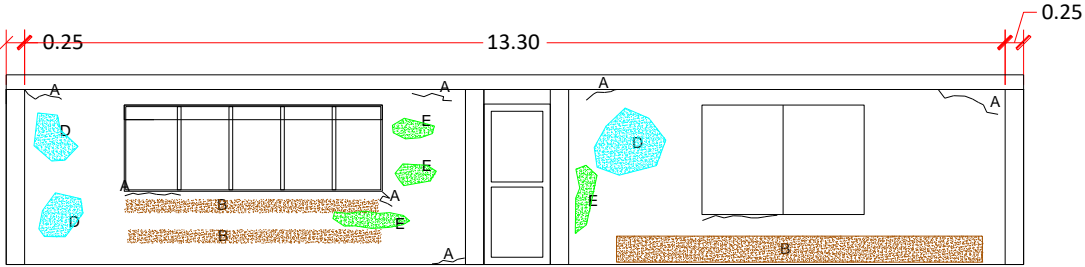
A. GRIETAS O FISURAS	5.92%	49.55%	
B. EFLORESCENCIA	0.023		
C. ACERO OXIDADO	0.00%		
D. MANCHAS DE HUMEDAD	15.70%		
E. DESPRENDIMIENTO DEL MATERIAL	26.57%		
TOTAL	50.45%		
SEVERIDAD		SEVERO	
RESUMEN DE DATOS			
ELEMENTO EVALUADO	ÁREA AFECTADA (m²)	ÁREA NO AFECTADA (m²)	PORCENTAJE AFECTADO
FACHADA DE V - 1	16.71	16.41	50.45%

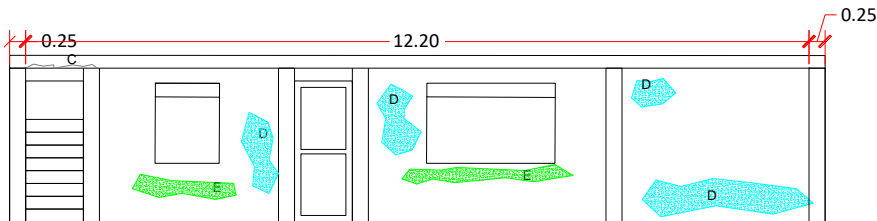
A. GRIETAS O FISURAS	0.00%	79.08%	
B. EFLORESCENCIA	0.00%		
C. ACERO OXIDADO	2.27%		
D. MANCHAS DE HUMEDAD	8.33%		
E. DESPRENDIMIENTO DEL MATERIAL	10.32%		
TOTAL	20.92%		
SEVERIDAD		MODERADO	
RESUMEN DE DATOS			
ELEMENTO EVALUADO	ÁREA AFECTADA (m²)	ÁREA NO AFECTADA (m²)	PORCENTAJE AFECTADO
FACHADA DE V - 2	6.275	23.725	20.92%
			PORCENTAJE NO AFECTADO

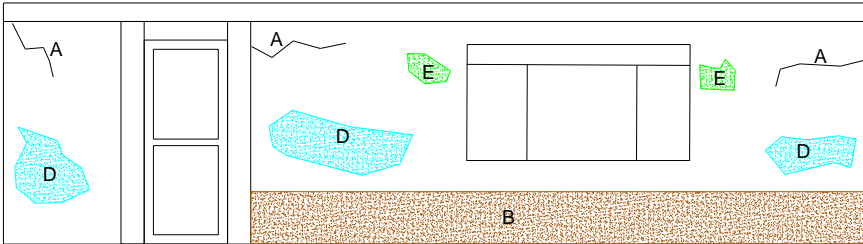
A. GRIETAS O FISURAS	0.15%	69.97%		
B. EFLORESCENCIA	16.61%			
C. ACERO OXIDADO	0.00%			
D. MANCHAS DE HUMEDAD	3.56%			
E. DESPRENDIMIENTO DEL MATERIAL	9.71%			
TOTAL	30.03%			
SEVERIDAD		MODERADO		
RESUMEN DE DATOS				
ELEMENTO EVALUADO	ÁREA AFECTADA (m²)	ÁREA NO AFECTADA (m²)	PORCENTAJE AFECTADO	PORCENTAJE NO AFECTADO
FACHADA DE V - 3	20.252	47.188	30.03%	69.97%

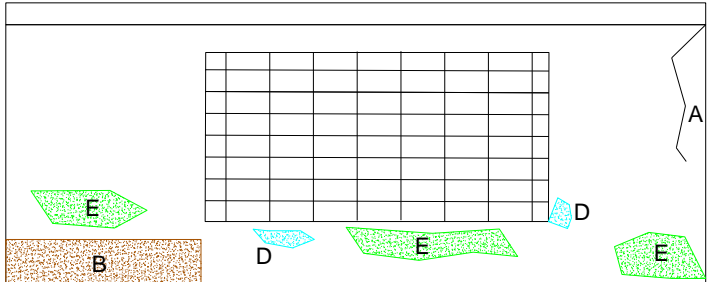
A. GRIETAS O FISURAS	0.11%	92.43%	
B. EFLORESCENCIA	2.02%		
C. ACERO OXIDADO	0.00%		
D. MANCHAS DE HUMEDAD	1.41%		
E. DESPRENDIMIENTO DEL MATERIAL	4.03%		
TOTAL	7.57%		
SEVERIDAD		LEVE	
RESUMEN DE DATOS			
ELEMENTO EVALUADO	ÁREA AFECTADA (m²)	ÁREA NO AFECTADA (m²)	PORCENTAJE AFECTADO
FACHADA DE V - 5	2.2535	27.5065	7.57%
			PORCENTAJE NO AFECTADO

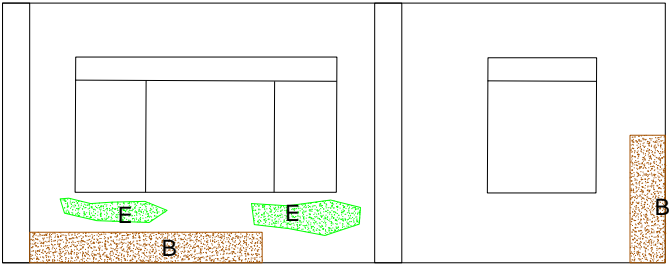
A. GRIETAS O FISURAS		0.00%	83.61%		
B. EFLORESCENCIA		10.25%			
C. ACERO OXIDADO		0.00%			
D. MANCHAS DE HUMEDAD		0.00%			
E. DESPRENDIMIENTO DEL MATERIAL		6.15%			
TOTAL		16.39%			
SEVERIDAD			LEVE		
RESUMEN DE DATOS					
ELEMENTO EVALUADO	ÁREA AFECTADA (m²)	ÁREA NO AFECTADA (m²)	PORCENTAJE AFECTADO	PORCENTAJE NO AFECTADO	
FACHADA DE V - 6	2.4	12.24	16.39%	83.61%

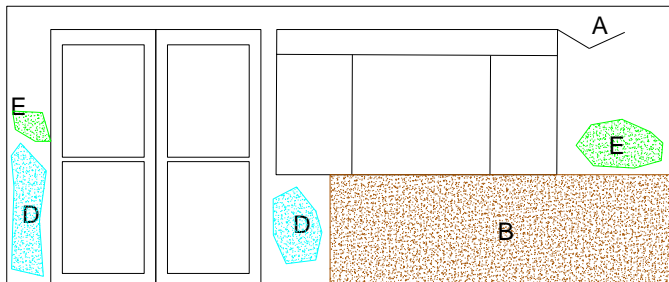
A. GRIETAS O FISURAS	0.04%	29.12%	
B. EFLORESCENCIA	41.67%		
C. ACERO OXIDADO	0.00%		
D. MANCHAS DE HUMEDAD	12.50%		
E. DESPRENDIMIENTO DEL MATERIAL	16.67%		
TOTAL	70.88%		
SEVERIDAD		SEVERO	
RESUMEN DE DATOS			
ELEMENTO EVALUADO	ÁREA AFECTADA (m²)	ÁREA NO AFECTADA (m²)	PORCENTAJE AFECTADO
FACHADA DE V - 10	49.5	20.34	70.88%
			PORCENTAJE NO AFECTADO

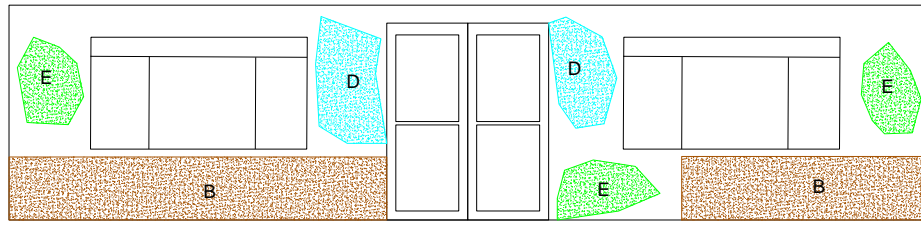
A. GRIETAS O FISURAS	0.07%	64.14%		
B. EFLORESCENCIA	24.10%			
C. ACERO OXIDADO	0.00%			
D. MANCHAS DE HUMEDAD	7.30%			
E. DESPRENDIMIENTO DEL MATERIAL	4.38%			
TOTAL	35.86%			
SEVERIDAD		MODERADO		
RESUMEN DE DATOS				
ELEMENTO EVALUADO	ÁREA AFECTADA (m²)	ÁREA NO AFECTADA (m²)	PORCENTAJE AFECTADO	PORCENTAJE NO AFECTADO
FACHADA DE V - 11	25.0422	44.7978	35.86%	64.14%

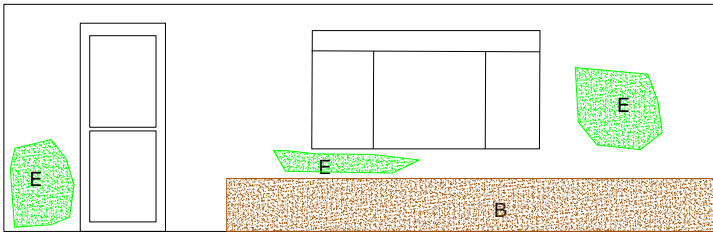
A. GRIETAS O FISURAS	0.00%	74.68%		
B. EFLORESCENCIA	14.77%			
C. ACERO OXIDADO	0.00%			
D. MANCHAS DE HUMEDAD	0.00%			
E. DESPRENDIMIENTO DEL MATERIAL	10.55%			
TOTAL	25.32%			
SEVERIDAD		MODERADO		
RESUMEN DE DATOS				
ELEMENTO EVALUADO	ÁREA AFECTADA (m²)	ÁREA NO AFECTADA (m²)	PORCENTAJE AFECTADO	PORCENTAJE NO AFECTADO
FACHADA DE V - 12	4.8	14.16	25.32%	74.68%

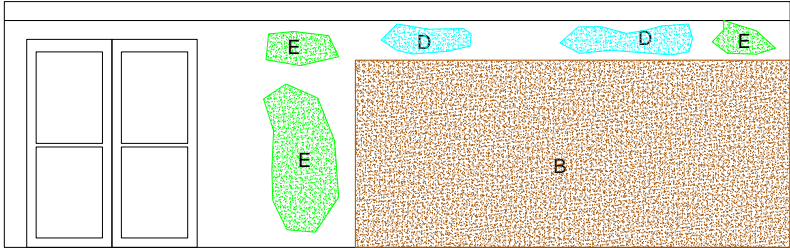
A. GRIETAS O FISURAS	0.00%	48.74%	
B. EFLORESCENCIA	41.67%		
C. ACERO OXIDADO	0.00%		
D. MANCHAS DE HUMEDAD	1.26%		
E. DESPRENDIMIENTO DEL MATERIAL	8.33%		
TOTAL	51.26%		
SEVERIDAD		SEVERO	
RESUMEN DE DATOS			
ELEMENTO EVALUADO	ÁREA AFECTADA (m²)	ÁREA NO AFECTADA (m²)	PORCENTAJE AFECTADO
FACHADA DE V - 13	36.66	34.86	51.26%
			PORCENTAJE NO AFECTADO

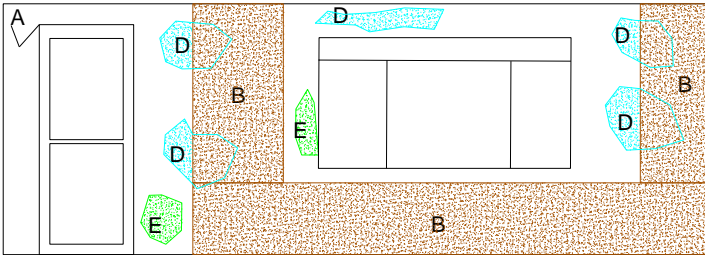
A. GRIETAS O FISURAS	0.11%	20.73%	
B. EFLORESCENCIA	50.00%		
C. ACERO OXIDADO	0.00%		
D. MANCHAS DE HUMEDAD	25.00%		
E. DESPRENDIMIENTO DEL MATERIAL	4.17%		
TOTAL	79.27%		
SEVERIDAD		SEVERO	
RESUMEN DE DATOS			
ELEMENTO EVALUADO	ÁREA AFECTADA (m²)	ÁREA NO AFECTADA (m²)	PORCENTAJE AFECTADO
FACHADA DE V - 15	37.8604	9.89%	79.27%
		PORCENTAJE NO AFECTADO

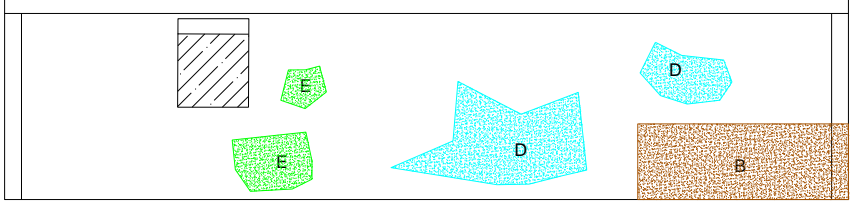
A. GRIETAS O FISURAS	0.00%	96.48%		
B. EFLORESCENCIA	2.40%			
C. ACERO OXIDADO	0.00%			
D. MANCHAS DE HUMEDAD	0.12%			
E. DESPRENDIMIENTO DEL MATERIAL	1.00%			
TOTAL	3.52%			
SEVERIDAD			LEVE	
RESUMEN DE DATOS				
ELEMENTO EVALUADO	ÁREA AFECTADA (m²)	ÁREA NO AFECTADA (m²)	PORCENTAJE AFECTADO	PORCENTAJE NO AFECTADO
FACHADA DE V - 19	2.11	57.89	3.52%	96.48%

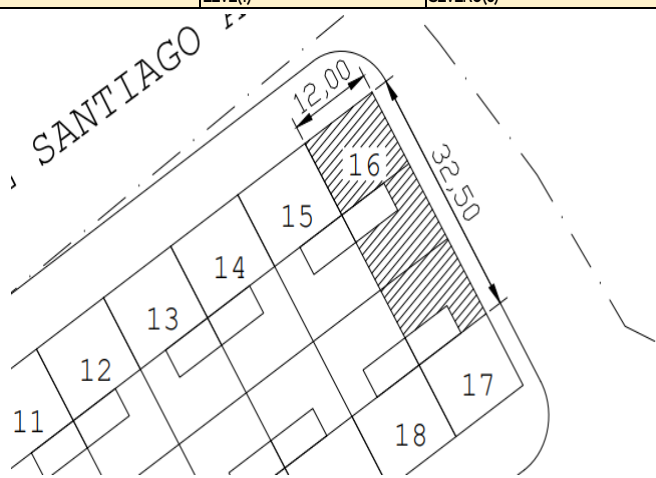
Ficha 24.

Resumen de Inspección Visual Vivienda 24, Prolongación. Av. Pardo 514.
Zona I: Urb. "La Caleta".
