ESCUELA PROFESIONAL DE INGENIERÍA CIVIL

**“Evaluación del Pavimento de las Vías Alcides F. Estrada y
Mariano de los Santos en el Distrito de Calca 2021”**

**TESIS PARA OBTENER EL TÍTULO PROFESIONAL DE:
INGENIERO CIVIL**

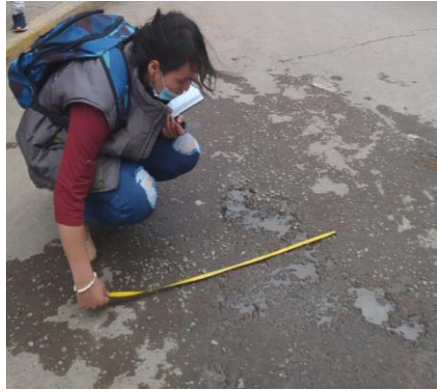
N° UND. MTRA:		18		N						
N° MIN. UND:		9		n						
INTERVALO:		2		i						
AREA TRAMO		230		m2						
TIPO DE DAÑO	NIVEL DAÑO	CANTIDADES PARCIALES						TOTAL	DENSIDAD (%)	VALOR DEDUCIDO (abaco)
19	H	0.5	0.8	3.0				4.25	1.85	20
19	L	2.3	3.0	16.0				21.3	9.26	5
12	M	5.0	8.0	6.0				19	8.26	5
12	L	12.0	10.0					22	9.56	6.5
13	H	2.6	0.1	0.3				2.925	1.27	56
								0	0.00	
								0	0.00	
VALOR DEDUCIDO MAS ALTO	VALORES DEDUCIDOS						VDT	VALORES "q"	VDC (abaco)	
56	56	20	6.5	5	0		87.5	5	40	
56	56	20	6.5	5	2		89.5	4	45	
VALOR DEDUCIDO MAXIMO	56	20	6.5	2	2		86.5	3	53	
	56	20	2	2	2		82	2	58	
$m_i = 1.00 + \frac{9}{98}(100 - HDV_i)$	56	2	2	2	2		64	1	63

5.0							0			
							0	MAX. VDC	63	
N°VD >2	5	INDICE DE CONDICION DE PAVIMENTO						37	POBRE

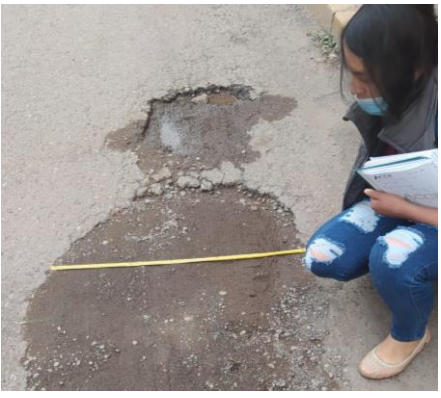
N° UND. MTRA:		18 (N)							
N° MIN. UND:		9 (n)							
INTERVALO:		2 (i)							
AREA TRAMO		230 m ²							
TIPO DE DAÑO	NIVEL DAÑO	CANTIDADES PARCIALES				TOTAL	DENSIDAD (%)	VALOR DEDUCIDO	
7	M	5.6					5.6	2.43	8
3	M	1.5	2				3.5	1.52	5
1	M	6	6.5				12.5	5.43	40
13	M	0.16	0.2				0.36	0.16	29
13	H	0.46	0.3	0.52			1.28	0.56	44.5
							0	0	
							0	0	
VALOR DEDUCIDO MAS ALTO	VALORES DEDUCIDOS					VDT	VALORES "q"	VDC (abaco)

44.5	44.5	40	29	8	5	126.5	5	64	
44.5	44.5	40	29	8	2	123.5	4	70	
VALOR DEDUCIDO MAXIMO	44.5	40	29	2	2	117.5	3	73	
	44.5	40	2	2	2	90.5	2	63	
	44.5	2	2	2	2	52.5	1	54	
						0			
						0			
						0	MAX. VDC	73	
N°VD >2	5	INDICE DE CONDICION DE PAVIMENTO				27	POBRE

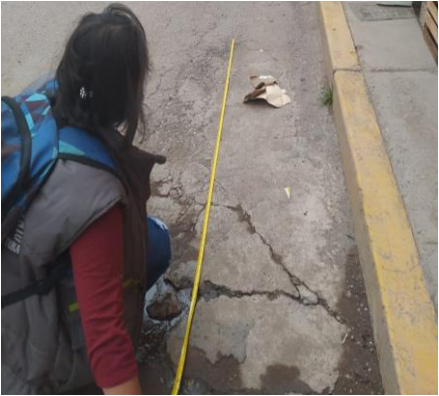
1	Piel de cocodrilo.	11	Parqueo.																																												
2	Exudación.	12	Pulimento de agregados.																																												
3	Agrietamiento en bloque.	13	Huecos.																																												
4	Abultamientos y hundimientos.	14	Cruce de vía férrea.																																												
5	Corrugación.	15	Ahuellamiento.																																												
6	Depresión.	16	Desplazamiento.																																												
7	Grieta de borde.	17	Grieta parabólica (slippage)																																												
8	Grieta de reflexión de junta.	18	Hinchamiento.																																												
9	Desnivel carril / berma.	19	Desprendimiento de agregados.																																												
10	Grietas long y transversal.																																														
N° UND. MTRA:		18		(N)																																											
N° MIN. UND:		9		(n)																																											
INTERVALO:		2		(i)																																											
AREA TRAMO		230		m ²																																											
TIPO DE DAÑO	NIVEL DAÑO	CANTIDADES PARCIALES						TOTAL	DENSIDAD (%)	VALOR DEDUCIDO																																					
1	H	5.2	3.2					8.4	3.65	46																																					
1	M	1.2	2.1	4				7.3	3.17	32.5																																					
11	L	2.1	0.3					2.4	1.04	2.5																																					
13	L	0.5	0.4	0.27	0.09			1.26	0.55	15																																					
								0	0.00																																						
								0	0																																						
								0	0																																						
VALOR DEDUCIDO MAS ALTO		VALORES DEDUCIDOS						VDT	VALORES "q"	VDC (abaco)																																					
46		46	32.5	15	2.5			96	4	56																																					
46		46	32.5	15	2			95.5	3	61																																					
VALOR DEDUCIDO MAXIMO		46	32.5	2	2			82.5	2	60																																					
46		46	2	2	2			52	1	53																																					
$m_i = 1.00 + \frac{9}{98}(100 - HDV_i)$								0																																							
6.0								0																																							
								0	MAX. VDC	61																																					
N°VD >2	4	INDICE DE CONDICION DE PAVIMENTO						39	POBRE

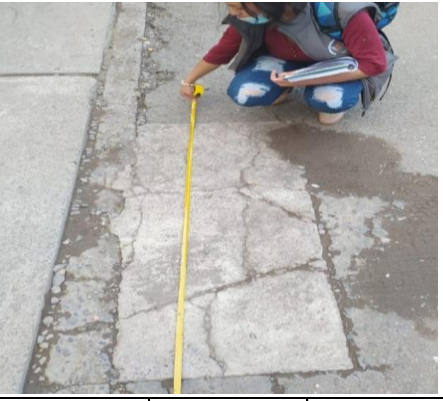
Figura 27.
Pavimento Flexible Tramo 7

1	Piel de cocodrilo.	11	Parqueo.																																												
2	Exudación.	12	Pulimento de agregados.																																												
3	Agrietamiento en bloque.	13	Huecos.																																												
4	Abultamientos y hundimientos.	14	Cruce de vía férrea.																																												
5	Corrugación.	15	Ahuellamiento.																																												
6	Depresión.	16	Desplazamiento.																																												
7	Grieta de borde.	17	Grieta parabólica (slippage)																																												
8	Grieta de reflexión de junta.	18	Hinchamiento.																																												
9	Desnivel carril / berma.	19	Desprendimiento de agregados.																																												
10	Grietas long y transversal.																																														
N° UND. MTRA:		18		(N)																																											
N° MIN. UND:		9		(n)																																											
INTERVALO:		2		(i)																																											
AREA TRAMO		230		m2																																											
TIPO DE DAÑO	NIVEL DAÑO	CANTIDADES PARCIALES						TOTAL	DENSIDAD (%)	VALOR DEDUCIDO																																					
1	L	0.34	1.44	0.425	0.7			2.905	1.262	10																																					
5	L	43.7	72.2	42.55	70.3			228.75	99.413	38.7																																					
11	M	0.78						0.78	0.339	5.5																																					
13	L	1						1	0.435	17.8																																					
14	L	0.95	0.925					1.875	0.815	6.7																																					
18	L	43.7	72.2	2.55	69.5			187.953	81.683	15.8																																					
								0	0.000																																						
VALOR DEDUCIDO MAS ALTO	VALORES DEDUCIDOS						VDT	VALORES "q"	VDC (abaco)																																						
38.7	38.7	17.8	15.8	10	6.7	5.5	94.5	6	48																																						
38.7	38.7	17.8	15.8	10	6.7	2	91	5	45																																						
VALOR DEDUCIDO MAXIMO	38.7	17.8	15.8	10	2	2	86.3	4	47																																						
	38.7	17.8	15.8	2	2	2	78.3	3	50																																						
$m_i = 1.00 + \frac{9}{98}(100 - HDV_i)$	38.7	17.8	2	2	2	2	64.5	2	47																																						
	38.7	2	2	2	2	2	48.7	1	47																																						
6.6							0	MAX. VDC	50																																						
N°VD >2	6	INDICE DE CONDICION DE PAVIMENTO						50	REGULAR

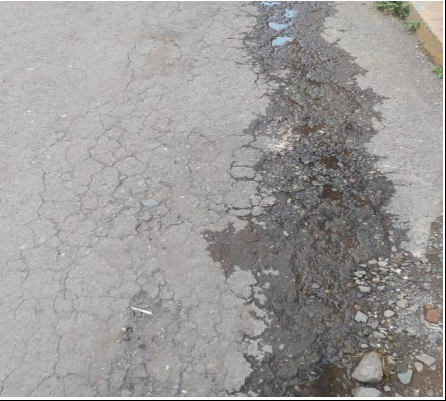
Figura 28
Pavimento Flexible Tramo 8

N° UND. MTRA:		18		(N)																								
N° MIN. UND:		9		(n)																								
INTERVALO:		2		(i)																								
AREA TRAMO		230		m2																								
TIPO DE DAÑO	NIVEL DAÑO	CANTIDADES PARCIALES						TOTAL	DENSIDAD (%)	VALOR DEDUCIDO																		
1	M	0.713	0.2	1.35	0.0180	0.22		2.501	1.09	26.6																		
6	L	0.5	2.4	16.2				19.1	8.30	14																		
10	L	13.9	12	0.4	4			30.3	13.17	10.2																		
11	M	1.44						1.44	0.63	7.7																		
14	L	0.132	0.5	0.55	5.625			6.807	2.96	17.1																		
4	L	17.56	24	27.7	22			91.26	39.66	3																		
								0	0.00																			
VALOR DEDUCIDO MAS ALTO	VALORES DEDUCIDOS						VDT	VALORES "q"	VDC (abaco)																			
26.6	26.6	17.1	14	11	10.2	7.7	86.6	6	25																			
26.6	26.6	17.1	14	11	10.2	2	80.9	5	26																			
VALOR DEDUCIDO MAXIMO	26.6	17.1	14	11	2	2	72.7	4	28																			
	26.6	17.1	14	2	2	2	63.7	3	32																			
$m_i = 1.00 + \frac{9}{98}(100 - HDV_i)$	26.6	17.1	2	2	2	2	51.7	2	34																			
	26.6	2	2	2	2	2	36.6	1	36																			
7.7							0	MAX. VDC		36																		
N°VD >2	6	INDICE DE CONDICION DE PAVIMENTO						64	BUENO

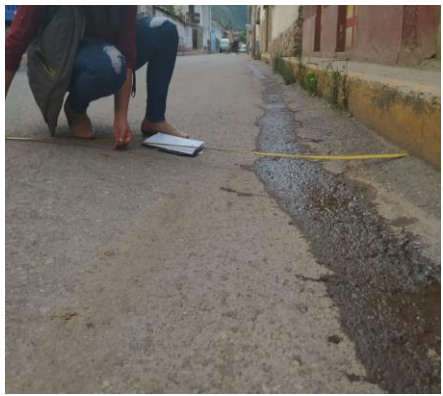
N° UND. MTRA:		18		(N)			
								N° MIN. UND:		9		(n)			
								INTERVALO:		2		(i)			
								AREA TRAMO		230		m2			
TIPO DE DAÑO	NIVEL DAÑO	CANTIDADES PARCIALES						TOTAL	DENSIDAD (%)	VALOR DEDUCIDO					
5	L	0.022	0.02					0.042	0.0	16.6					
6	L	12	1.5					13.5	5.9	1.7					
6	M	51						51	22.2	42.5					
10	L	2.4	0.18	3.8				6.38	2.8	1.5					
10	M	6.6						6.6	2.9	12.2					
4	L	30	43.2	63.75	6			142.95	62.1	19					
18	M	24						24	10.4	18.2					
VALOR DEDUCIDO MAS ALTO		VALORES DEDUCIDOS						VDT	VALORES "q"	VDC (abaco)

42.5	19	18.2	16	12.2	1.7	109.6	6	50					
42.5		42.5	19	18.2	16	12.2	2	109.9	5	58					
VALOR DEDUCIDO MAXIMO		42.5	19	18.2	16	2	2	99.7	4	57					
		42.5	19	18.2	2	2	2	85.7	3	55					
$m_i = 1.00 + \frac{9}{98}(100 - HDV_i)$		42.5	19	2	2	2	2	69.5	2	52

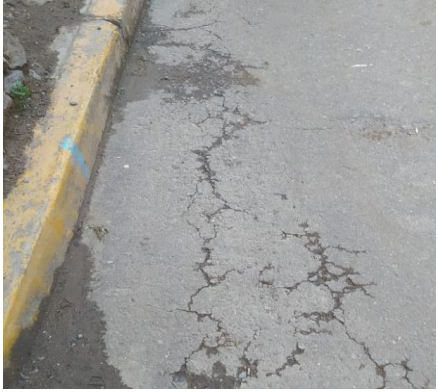
Figura 30.
Pavimento Flexible Tramo 10

1	Piel de cocodrilo.	11	Parqueo.																																												
2	Exudación.	12	Pulimento de agregados.																																												
3	Agrietamiento en bloque.	13	Huecos.																																												
4	Abultamientos y hundimientos.	14	Cruce de vía férrea.																																												
5	Corrugación.	15	Ahuellamiento.																																												
6	Depresión.	16	Desplazamiento.																																												
7	Grieta de borde.	17	Grieta parabólica (slippage)																																												
8	Grieta de reflexión de junta.	18	Hinchamiento.																																												
9	Desnivel carril / berma.	19	Desprendimiento de agregados.																																												
10	Grietas long y transversal.																																														
		N° UND. MTRA:		18 (N)																																											
		N° MIN. UND:		9 (n)																																											
		INTERVALO:		2 (i)																																											
		AREA TRAMO		230 m2																																											
TIPO DE DAÑO	NIVEL DAÑO	CANTIDADES PARCIALES						TOTAL	DENSIDAD (%)	VALOR DEDUCIDO																																					
10	L	1.2	1.3	2.3				4.8	2.09	30																																					
1	L	0.04	0.78	0.02	0.1	0.03	0.04	1.01	0.44	4																																					
1	M	25	50.4	2	1			78.4	34.07	30.5																																					
6	L	6.24	18.48	8.125	1			33.845	14.71	27.9																																					
4	L	62.5	32.5	31.25	4			130.25	56.61	19																																					
								0	0																																						
								0	0																																						
VALOR DEDUCIDO MAS ALTO		VALORES DEDUCIDOS						VDT	VALORES "q"	VDC (abaco)																																					
30.5		30.5	30	27.9	19	4		111.4	5	57																																					
30.5		30.5	30	27.9	19	2		109.4	4	58																																					
VALOR DEDUCIDO MAXIMO		30.5	30	27.9	2	2		92.4	3	57																																					
		30.5	30	2	2	2		66.5	2	37																																					
$m_i = 1.00 + \frac{9}{98}(100 - HDV_i)$		30.5	2	2	2	2		38.5	1	49																																					
								0																																							
7.4								0	MAX. VDC	58																																					
N°VD >2	5	INDICE DE CONDICION DE PAVIMENTO						42	REGULAR

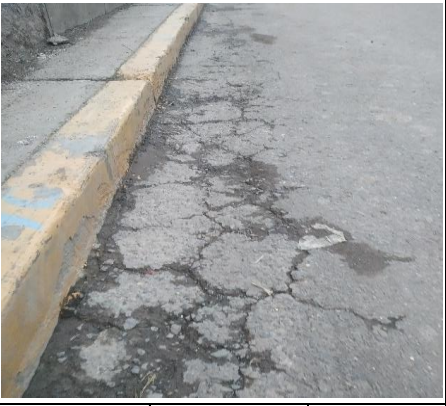
Figura 31.
Pavimento Flexible Tramo 11

N° UND. MTRA:		18 (N)	
1	Piel de cocodrilo.	11	Parqueo.																																												
2	Exudación.	12	Pulimento de agregados.																																												
3	Agrietamiento en bloque.	13	Huecos.																																												
4	Abultamientos y hundimientos.	14	Cruce de via férrea.																																												
5	Corrugación.	15	Ahuellamiento.																																												
6	Depresión.	16	Desplazamiento.																																												
7	Grieta de borde.	17	Grieta parabólica (slippage)																																												
8	Grieta de reflexión de junta.	18	Hinchamiento.																																												
9	Desnivel carril / berma.	19	Desprendimiento de agregados.																																												
10	Grietas long y transversal.																																														
		N° MIN. UND:		9 (n)																																											
		INTERVALO:		2 (i)																																											
		AREA TRAMO		230 m2																																											
TIPO DE DAÑO	NIVEL DAÑO	CANTIDADES PARCIALES						TOTAL	DENSIDAD (%)	VALOR DEDUCIDO																																					
1	H	3.2	0.85					4.05	1.76	39.5																																					
1	M	2.5	1.35	0.76				4.61	2.00	28																																					
1	L	0.5	0.84					1.34	0.58	6																																					
10	L	0.65	0.49	0.23	0.12			1.49	0.65	0																																					
6	M	0.6	1.32					1.92	0.83	5																																					
								0	0																																						
								0	0																																						
VALOR DEDUCIDO MAS ALTO		VALORES DEDUCIDOS						VDT	VALORES "q"	VDC (abaco)																																					
		39.5	28	6	5	0		78.5	5	41																																					
39.5		39.5	28	6	5	2		80.5	4	47.5																																					
VALOR DEDUCIDO MAXIMO		39.5	28	6	2	2		77.5	3	50																																					
		39.5	28	2	2	2		73.5	2	54																																					
$m_i = 1.00 + \frac{9}{98}(100 - HDV_i)$		39.5	2	2	2	2		47.5	1	48.5																																					
								0																																							
6.6								0	MAX. VDC	54																																					
N°VD >2	5	INDICE DE CONDICION DE PAVIMENTO						46	REGULAR

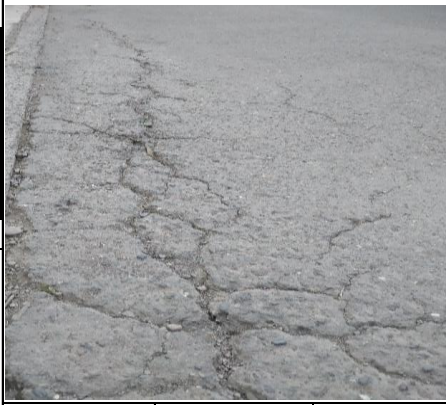
N° UND. MTRA:		18 (N)	
								N° MIN. UND:		9 (n)	
								INTERVALO:		2 (i)	
								AREA TRAMO		230 m2	
TIPO DE DAÑO	NIVEL DAÑO	CANTIDADES PARCIALES						TOTAL	DENSIDAD (%)	VALOR DEDUCIDO	
1	L	0.06	0.4	1				1.46	0.63	0	
4	H	3						3	1.30	37.7	
5	L	28	12	25				65	28.25	24.4	
10	H	1.2						1.2	0.52	5.1	
11	H	7.26						7.26	3.16	31.6	
17	L	10.2						10.2	4.43	3.1	
								0	0.00		
VALOR DEDUCIDO MAS ALTO	VALORES DEDUCIDOS						VDT	VALORES "q"	VDC (abaco)

37.7	37.7	31.6	24.4	5.1	3.1		101.9	5	53		
37.7	37.7	31.6	24.4	5.1	2		100.8	4	58		
VALOR DEDUCIDO MAXIMO	37.7	31.6	24.4	2	2		97.7	3	62		
	37.7	31.6	2	2	2		75.3	2	55		
$m_i = 1.00 + \frac{9}{98}(100 - HDV_i)$	37.7	2	2	2	2		45.7	1	46		
							0

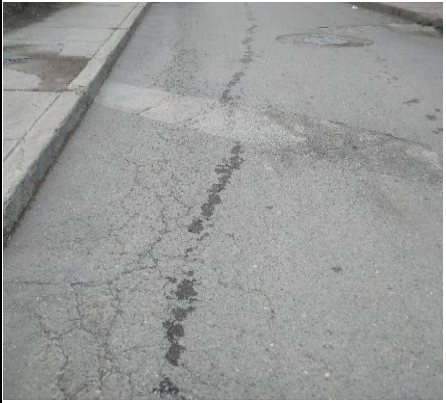
Figura 37.
Pavimento Flexible Tramo 17

N° UND. MTRA:		18 (N)	
1 Piel de cocodrilo.	11 Parcheo.																										
2 Exudación.	12 Pulimento de agregados.																										
3 Agrietamiento en bloque.	13 Huecos.																										
4 Abultamientos y hundimientos.	14 Cruce de vía férrea.																										
5 Corrugación.	15 Ahuellamiento.																										
6 Depresión.	16 Desplazamiento.																										
7 Grieta de borde.	17 Grieta parabólica (slippage)																										
8 Grieta de reflexión de junta.	18 Hinchamiento.																										
9 Desnivel carril / berma.	19 Desprendimiento de agregados.																										
10 Grietas long y transversal.																											
N° MIN. UND:		9 (n)																									
INTERVALO:		2 (i)																									
AREA TRAMO		230 m ²																									
TIPO DE DAÑO		NIVEL DAÑO		CANTIDADES PARCIALES		TOTAL		DENSIDAD (%)		VALOR DEDUCIDO																	
3	M	3	2.6	1.4				7	3.04	9.3																	
3	H	1.45	0.98					2.43	1.06	10																	
1	M	0.25	0.87	1.32				2.44	1.06	26																	
11	M	2.8	1.1					3.9	1.69	13.2																	
11	H	1.15						1.15	0.50	14.5																	
								0		0																	
								0		0																	
VALOR DEDUCIDO MAS ALTO		VALORES DEDUCIDOS						VDT		VALORES "q"		VDC (abaco)															
14.5		26	14.5	13.2	10	9.3		73	5	37																	
VALOR DEDUCIDO MAXIMO		26	14.5	13.2	2	2		57.7	3	37.2																	
		26	14.5	2	2	2		46.5	2	34.9																	
$m_i = 1.00 + \frac{9}{98}(100 - HDV_i)$		26	2	2	2	2		34	1	35.3																	
8.9								0																			
								0	MAX. VDC		37.2																
N°VD >2	5	INDICE DE CONDICION DE PAVIMENTO						62.8	BUENO

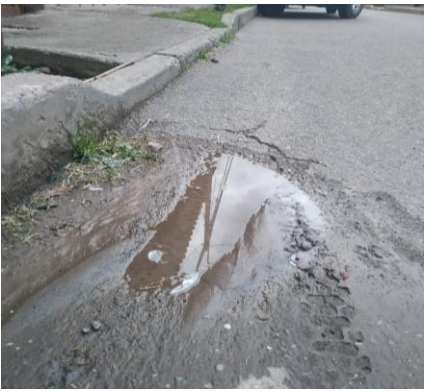
Figura 36.: Pavimento Flexible Tramo 18

1	Piel de cocodrilo.	11	Parcheo.																																												
2	Exudación.	12	Pulimento de agregados.																																												
3	Agrietamiento en bloque.	13	Huecos.																																												
4	Abultamientos y hundimientos.	14	Cruce de vía férrea.																																												
5	Corrugación.	15	Ahuellamiento.																																												
6	Depresión.	16	Desplazamiento.																																												
7	Grieta de borde.	17	Grieta parabólica (slippage)																																												
8	Grieta de reflexión de junta.	18	Hinchamiento.																																												
9	Desnivel carril / berma.	19	Desprendimiento de agregados.																																												
10	Grietas long y transversal.																																														
		N° UND. MTRA:		18 (N)																																											
		N° MIN. UND:		9 (n)																																											
		INTERVALO:		2 (i)																																											
		AREA TRAMO		230 m2																																											
TIPO DE DAÑO	NIVEL DAÑO	CANTIDADES PARCIALES						TOTAL	DENSIDAD (%)	VALOR DEDUCIDO																																					
6	M	0.65	1.16	2				3.81	1.66	10																																					
7	M	2.5	1.35	1				4.85	2.11	29																																					
7	L	0.2	0.3	0.1				0.6	0.26	4																																					
11	L	1.5	1.35	1.4				4.25	1.85	6																																					
								0	0.00																																						
								0	0																																						
								0	0																																						
VALOR DEDUCIDO MAS ALTO		VALORES DEDUCIDOS						VDT	VALORES "q"	VDC (abaco)																																					
		29	10	6	4			49	4	27																																					
29		29	10	6	2			47	3	32																																					
VALOR DEDUCIDO MAXIMO		29	10	2	2			43	2	32																																					
		29	2	2	2			35	1	35																																					
$m_i = 1.00 + \frac{9}{98}(100 - HDV_i)$								0																																							
7.5								0																																							
								0	MAX. VDC	35																																					
N°VD >2	4	INDICE DE CONDICION DE PAVIMENTO						65	BUENO

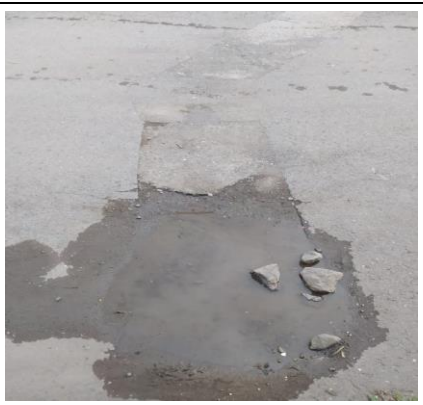
Figura 39.
Pavimento Flexible Tramo 19

1	Piel de cocodrilo.	11	Parqueo.																																												
2	Exudación.	12	Pulimento de agregados.																																												
3	Agrietamiento en bloque.	13	Huecos.																																												
4	Abultamientos y hundimientos.	14	Cruce de vía férrea.																																												
5	Corrugación.	15	Ahuellamiento.																																												
6	Depresión.	16	Desplazamiento.																																												
7	Grieta de borde.	17	Grieta parabólica (slippage)																																												
8	Grieta de reflexión de junta.	18	Hinchamiento.																																												
9	Desnivel carril / berma.	19	Desprendimiento de agregados.																																												
10	Grietas long y transversal.																																														
N° UND. MTRA:		18		(N)																																											
N° MIN. UND:		9		(n)																																											
INTERVALO:		2		(i)																																											
AREA TRAMO		230		m2																																											
TIPO DE DAÑO	NIVEL DAÑO	CANTIDADES PARCIALES						TOTAL	DENSIDAD (%)	VALOR DEDUCIDO																																					
11	M	1.2	2	2.35				5.55	2.41	16.5																																					
11	H	1.6						1.6	0.70	18.6																																					
10	L	0.23	0.65	1.35	0.43			2.66	1.16	0																																					
1	L	0.6	0.2					0.8	0.35	4.6																																					
13	M	0.3						0.3	0.13	6.3																																					
7	M	3						3	1.30	7																																					
								0	0.00																																						
VALOR DEDUCIDO MAS ALTO	VALORES DEDUCIDOS						VDT	VALORES "q"	VDC (abaco)																																						
	18.6	16.5	7	6.3	4.6	0	53	6	22																																						
18.6	18.6	16.5	7	6.3	4.6	2	55	5	26																																						
VALOR DEDUCIDO MAXIMO	18.6	16.5	7	6.3	2	2	52.4	4	28																																						
	18.6	16.5	7	2	2	2	48.1	3	31.5																																						
$m_i = 1.00 + \frac{9}{98}(100 - HDV_i)$	18.6	16.5	2	2	2	2	43.1	2	32																																						
	18.6	2	2	2	2	2	28.6	1	29																																						
8.5							0	MAX. VDC	32																																						
N°VD >2	6	INDICE DE CONDICION DE PAVIMENTO						68	BUENO

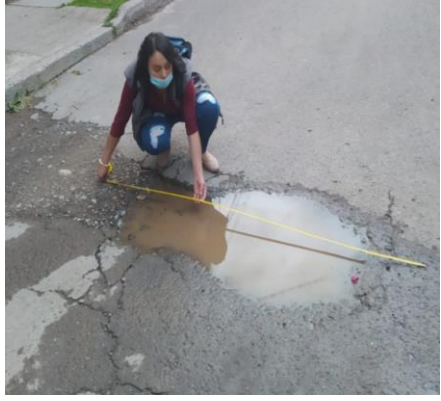
N° UND. MTRA:		18			(N)				
										N° MIN. UND:		9			(n)				
										INTERVALO:		2			(i)				
										AREA TRAMO		230			m2				
TIPO DE DAÑO	NIVEL DAÑO	CANTIDADES PARCIALES						TOTAL	DENSIDAD (%)	VALOR DEDUCIDO									
6	H	2.3	1.5	0.6				4.4	1.91	20									
6	M	2	1.23					3.23	1.40	9.7									
1	M	2.3	1.53	0.6	0.46			4.89	2.13	23									
1	L	3.2	2.45	1.46				7.11	3.09	21.3									
19	M	2.8	2.75	3.15				8.7	3.78	13									
10	L	0.3	0.25	0.42	0.2	0.35	1.2	2.72	1.18	1									
								0	0.00										
VALOR DEDUCIDO MAS ALTO	VALORES DEDUCIDOS						VDT	VALORES "q"	VDC (abaco)										
23	23	21.3	20	13	9.7	1	88	6	42										
23	23	21.3	20	13	9.7	2	89	5	43										
VALOR DEDUCIDO MAXIMO	23	21.3	20	13	2	2	81.3	4	46										
	23	21.3	20	2	2	2	70.3	3	45										
$m_i = 1.00 + \frac{9}{98}(100 - HDV_i)$	23	21.3	2	2	2	2	52.3	2	38										
	23	2	2	2	2	2	33	1	34

8.1							0	MAX. VDC	46										
N°VD >2	6	INDICE DE CONDICION DE PAVIMENTO						54	REGULAR

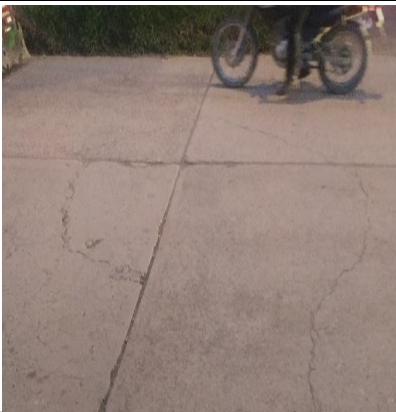
TIPO DE DAÑO	NIVEL DAÑO	PAÑOS DE IZQUIERDA				PAÑOS DE DERECHA				TOTAL	DENSIDAD (%)	VALOR DEDUCIDO											
2	L	4				3				7	50.0	38											
2	M	3				2				5	35.7	44											
2	H	3								3	21.4	2											
3	L	2				5				7	50.0	39											
8	L	5				7				12	85.7	22											
										0	0.0												
										0	0.0												
VALOR DEDUCIDO MAS ALTO	VALORES DEDUCIDOS								VDT	VALORES "q"	VDC (abaco)												
44	44	39	38	22	2				145	5	73												
44	44	39	38	22	2				145	4	79												
VALOR DEDUCIDO MAXIMO	44	39	38	2	2				125	3	77												
	44	39	2	2	2				89	2	63												
$m_i = 1.00 + \frac{9}{98} (100 - HDV_i)$	44	2	2	2	2				52	1	52												
									0

6.1									0	MAX. VDC	79												
N°VD > 2	5	INDICE DE CONDICION DE PAVIMENTO (PCI)						21	MUY POBRE

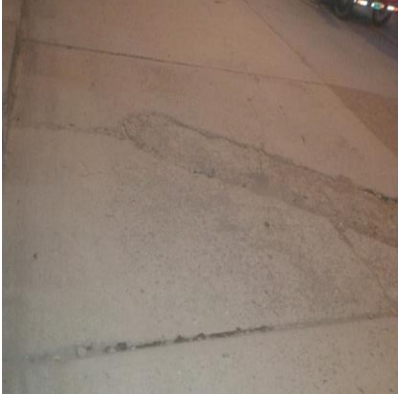
Figura 42.
Pavimento Rígido Tramo 7

N° UND. MTRA:		39		N																			
N° MIN. UND:		19		n																			
INTERVALO:		2		i																			
N° DE LOSAS		14		m2																			
TIPO DE DAÑO	NIVEL DAÑO	PAÑOS DE IZQUIERDA				PAÑOS DE DERECHA				TOTAL	DENSIDAD (%)	VALOR DEDUCIDO											
2	M	7				3				10	71.4	59											
3	L	3				4				7	50.0	39											
9	H	2				1				3	21.4	9											
10	H	2				3				5	35.7	7											
										0	0.0												
										0	0.0												
										0	0.0												
VALOR DEDUCIDO MAS ALTO		59	39	9	7					114	4	65											
59		59	39	9	2					109	3	69											
VALOR DEDUCIDO MAXIMO		59	39	2	2					102	2	71											
59		59	2	2	2					65	1	65											
$m_i = 1.00 + \frac{9}{98} (100 - HDV_i)$										0													
4.8										0													
N°VD >2	4	INDICE DE CONDICION DE PAVIMENTO (PCI)						29	POBRE

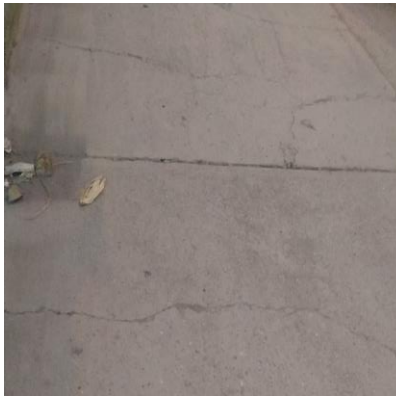
Figura 43.
Pavimento Rígido Tramo 10

N° UND. MTRA:		39		N											
						N° MIN. UND:		19		n											
						INTERVALO:		2		i											
						N° DE LOSAS		14		m2											
TIPO DE DAÑO	NIVEL DAÑO	PAÑOS DE IZQUIERDA				PAÑOS DE DERECHA				TOTAL	DENSIDAD (%)	VALOR DEDUCIDO									
2	L	7				3				10	71.4	47									
2	M	6				3				9	64.3	54									
3	M	2				2				4	28.6	43									
6	M	2				4				6	42.9	6									
										0	0.0										
										0	0.0										
										0	0.0										
VALOR DEDUCIDO MAS ALTO		VALORES DEDUCIDOS								VDT	VALORES "q"	VDC (abaco)									
54		54	47	43	6					150	4	82									
54		54	47	43	2					146	3	86									
VALOR DEDUCIDO MAXIMO		54	47	2	2					105	2	70									
		54	2	2	2					60	1	60									
$m_1 = 1.00 + \frac{9}{98} (100 - HDV)$										0											
5.2										0											
N°VD >2	4	INDICE DE CONDICION DE PAVIMENTO (PCI)								14	MUY POBRE

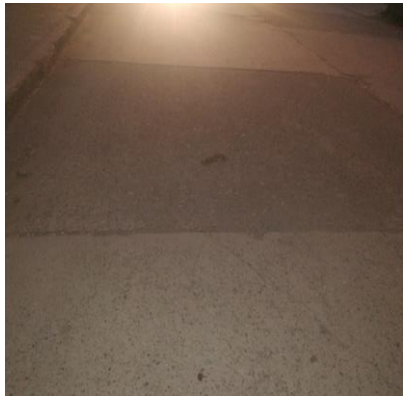
Figura 44.
Pavimento Rígido Tramo 13

N° UND. MTRA:	39	N													
						N° MIN. UND:	19	n													
						INTERVALO:	2	i													
						N° DE LOSAS	14	m2													
TIPO DE DAÑO	NIVEL DAÑO	PAÑOS DE IZQUIERDA		PAÑOS DE DERECHA		TOTAL	DENSIDAD (%)	VALOR DEDUCIDO													
10	H	2		3		5	35.7	7													
2	L	2		5		7	50.0	38													
2	H	3		4		7	50.0	69													
6	M	3		1		4	28.6	4													
5	L	2		3		5	35.7	18													
						0	0.0														
						0	0.0														
VALOR DEDUCIDO MAS ALTO	VALORES DEDUCIDOS					VDT	VALORES "q"	VDC (abaco)													
69	38	18	5.6			130.6	4	41													
69	38	18	2			127	3	77													
VALOR DEDUCIDO MAXIMO	69	38	2	2		111	2	70													
	69	2	2	2		75	1	75													
$m_i = 1.00 + \frac{9}{98}(100 - HDV_i)$						0															
						0															
3.8						0	MAX. VDC	75													
N°VD >2	4	INDICE DE CONDICION DE PAVIMENTO (PCI)				25	POBRE

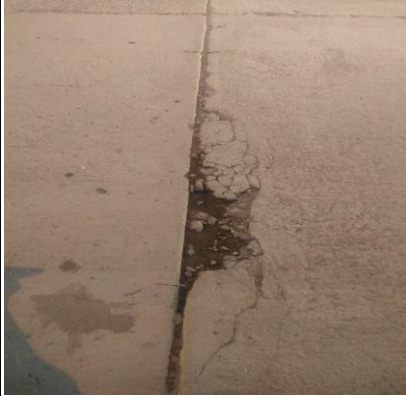
<table border="1" style="width: 100%;"> <tr> <td>N° UND. MTRA:</td> <td>39</td> <td>N</td> </tr> <tr> <td>N° MIN. UND:</td> <td>19</td> <td>n</td> </tr> <tr> <td>INTERVALO:</td> <td>2</td> <td>i</td> </tr> <tr> <td>N° DE LOSAS</td> <td>14</td> <td>m2</td> </tr> </table>		N° UND. MTRA:	39	N	N° MIN. UND:	19	n	INTERVALO:	2	i	N° DE LOSAS	14	m2				
N° UND. MTRA:	39	N																					
N° MIN. UND:	19	n																					
INTERVALO:	2	i																					
N° DE LOSAS	14	m2																					
TIPO DE DAÑO	NIVEL DAÑO	PAÑOS DE IZQUIERDA			PAÑOS DE DERECHA			TOTAL	DENSIDAD (%)	VALOR DEDUCIDO													
6	H	4			3			7	50.0	6													
6	M	3			1			4	28.6	4													
4	M	3			4			7	50.0	34													
4	H	2			3			5	35.7	54													
5	M	2			1			3	21.4	18

1								0	0.0														
								0	0.0														
VALOR DEDUCIDO MAS ALTO		54	34	18	6	4		116	5	50													
54		54	34	18	6	2		114	4	64													
VALOR DEDUCIDO MAXIMO		54	34	18	2	2		110	3	65													
$m_i = 1.00 + \frac{9}{98} (100 - HDV_i)$		54	34	2	2	2		94	2	66													
								62	1	62													
								0

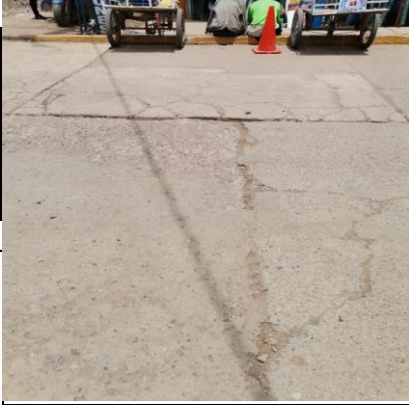
<table border="1" style="width: 100%;"> <tr> <td>N° UND. MTRA:</td> <td>39</td> <td>N</td> </tr> <tr> <td>N° MIN. UND:</td> <td>19</td> <td>n</td> </tr> <tr> <td>INTERVALO:</td> <td>2</td> <td>i</td> </tr> <tr> <td>N° DE LOSAS</td> <td>14</td> <td>m2</td> </tr> </table>			N° UND. MTRA:	39	N	N° MIN. UND:	19	n	INTERVALO:	2	i	N° DE LOSAS	14	m2				
N° UND. MTRA:	39	N																				
N° MIN. UND:	19	n																				
INTERVALO:	2	i																				
N° DE LOSAS	14	m2																				
TIPO DE DAÑO	NIVEL DAÑO	PAÑOS DE IZQUIERDA			PAÑOS DE DERECHA			TOTAL	DENSIDAD (%)	VALOR DEDUCIDO												
9	M	3			4			7	50.0	32												
9	H	6			2			8	57.1	57												
3	M	4			5			9	64.3	64												
8	L	7			7			14	100.0	22												
8	M	2						2	14.3	11

0	0.0													
								0	0.0													
VALOR DEDUCIDO MAS ALTO		VALORES DEDUCIDOS						VDT	VALORES "q"	VDC (abaco)												
64		64	57	32	22	3.3		178.3	5	86												
64		64	57	32	22	2		177	4	93												
VALOR DEDUCIDO MAXIMO		64	57	32	2	2		157	3	91												
		64	57	2	2	2		127	2	84												
$m_i = 1.00 + \frac{9}{98}(100 - HDV_i)$		64	2	2	2	2		72	1	72

4.3								0														
N°VD >2	5	INDICE DE CONDICION DE PAVIMENTO (PCI)						7	FALLADO

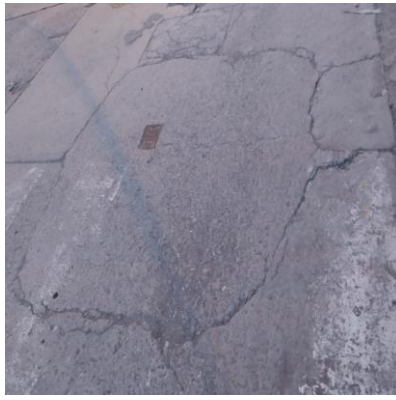
Figura 49.
Pavimento Rígido Tramo 28

N° UND. MTRA:	39			N											
								N° MIN. UND:	19			n											
								INTERVALO:	2			i											
N° DE LOSAS	14			m2																			
TIPO DE DAÑO	NIVEL DAÑO	PAÑOS DE IZQUIERDA			PAÑOS DE DERECHA			TOTAL	DENSIDAD (%)	VALOR DEDUCIDO													
3	H	2			1			3	21.4	52													
3	M	1			1			2	14.3	29													
3	L	1			2			3	21.4	21													
10	H	3			2			5	35.7	7													
8	L	1			4			5	35.7	18													
								0	0.0														
								0	0.0														
VALOR DEDUCIDO MAS ALTO	VALORES DEDUCIDOS							VDT	VALORES "q"	VDC (abaco)													
52	29	21	18	7				127	5	53													
52	29	21	18	2				122	4	68													
VALOR DEDUCIDO MAXIMO	52	29	21	2	2			106	3	67													
	52	29	2	2	2			87	2	62													
$m_i = 1.00 + \frac{9}{98} (100 - HDV_i)$	52	2	2	2	2			60	1	60													
								0															
5.4								0	MAX. VDC	68													
N°VD >2	5	INDICE DE CONDICION DE PAVIMENTO (PCI)					32	POBRE

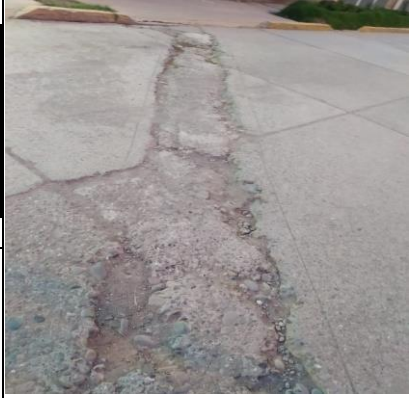
Figura 50.
Pavimento Rígido Tramo 31

N° UND. MTRA:		39		N																			
N° MIN. UND:		19		n																			
INTERVALO:		2		i																			
N° DE LOSAS		14		m2																			
TIPO DE DAÑO	NIVEL DAÑO	PAÑOS DE IZQUIERDA			PAÑOS DE DERECHA			TOTAL	DENSIDAD (%)	VALOR DEDUCIDO													
2	L	3			2			5	35.7	29													
2	M	2			5			7	50.0	52													
3	L	3			2			5	35.7	31													
9	H	1			1			2	14.3	6													
								0	0.0														
								0	0.0														
								0	0.0														
VALOR DEDUCIDO MAS ALTO	VALORES DEDUCIDOS							VDT	VALORES "q"	VDC (abaco)													
52	52	31	29	6				118	4	66													
52	52	31	29	2				114	3	65													
VALOR DEDUCIDO MAXIMO	52	31	2	2				87	2	61													
	52	2	2	2				58	1	58													
$m_1 = 1.00 + \frac{9}{98}(100 - HDV_1)$								0															
5.4								0															
N°VD >2	4	INDICE DE CONDICION DE PAVIMENTO (PCI)						34	POBRE

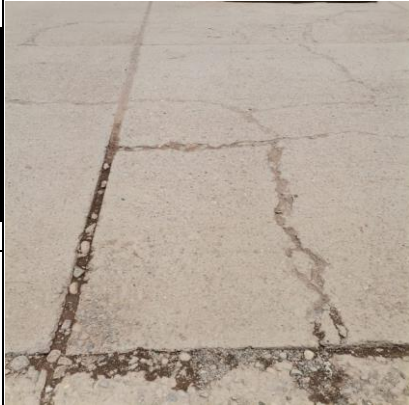
<table border="1" style="width: 100%;"> <tr> <td>N° UND. MTRA:</td> <td>39</td> <td>N</td> </tr> <tr> <td>N° MIN. UND:</td> <td>19</td> <td>n</td> </tr> <tr> <td>INTERVALO:</td> <td>2</td> <td>i</td> </tr> <tr> <td>N° DE LOSAS</td> <td>14</td> <td>m2</td> </tr> </table>		N° UND. MTRA:	39	N	N° MIN. UND:	19	n	INTERVALO:	2	i	N° DE LOSAS	14	m2				
N° UND. MTRA:	39	N																					
N° MIN. UND:	19	n																					
INTERVALO:	2	i																					
N° DE LOSAS	14	m2																					
TIPO DE DAÑO	NIVEL DAÑO	PAÑOS DE IZQUIERDA		PAÑOS DE DERECHA		TOTAL	DENSIDAD (%)	VALOR DEDUCIDO															
2	L	6		2		8	57.1	40															
5	L	1		2		3	21.4	9															
8	M	3		3		6	42.9	24															
10	M	4		3		7	50.0	8															
						0	0.0

0	0.0																
						0	0.0																
VALOR DEDUCIDO MAS ALTO		VALORES DEDUCIDOS				VDT	VALORES "q"	VDC (abaco)															
40		40	24	9	8	81	4	47															
40		40	24	9	2	75	3	49															
VALOR DEDUCIDO MAXIMO		40	24	2	2	68	2	51															
40		40	2	2	2	46	1	46															
$m_i = 1.00 + \frac{9}{98} (100 - HDV_i)$						0

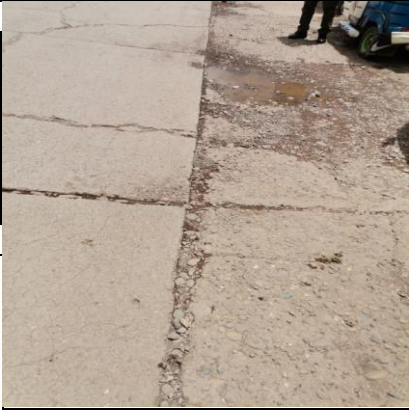
Figura 52.
Pavimento Rígido Tramo 37

N° UND. MTRA:		39		N																			
N° MIN. UND:		19		n																			
INTERVALO:		2		i																			
N° DE LOSAS		14		m2																			
TIPO DE DAÑO	NIVEL DAÑO	PAÑOS DE IZQUIERDA			PAÑOS DE DERECHA			TOTAL	DENSIDAD (%)	VALOR DEDUCIDO													
14	M	3			1			4	28.6	10													
14	L	2			4			6	42.9	9													
15	H	2			3			5	35.7	35													
15	M	4			2			6	42.9	19													
15	L	2			1			3	21.4	4													
								0	0.0														
								0	0.0														
VALOR DEDUCIDO MAS ALTO	VALORES DEDUCIDOS							VDT	VALORES "q"	VDC (abaco)													
35	35	19	10	9	4			77	5	39													
35	35	19	10	9	2			75	4	44													
VALOR DEDUCIDO MAXIMO	35	19	10	2	2			68	3	44													
	35	19	2	2	2			60	2	46													
$m_i = 1.00 + \frac{9}{98}(100 - HDV_i)$	35	2	2	2	2			43	1	43													
								0															
7.0								0	MAX. VDC	46													
N°VD >2	5	INDICE DE CONDICION DE PAVIMENTO (PCI)						54	REGULAR

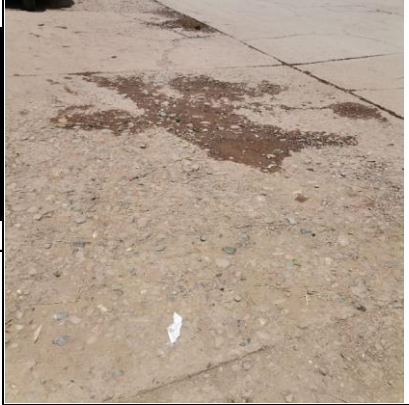
N° UND. MTRA:	39	N													
						N° MIN. UND:	19	n													
						INTERVALO:	2	i													
N° DE LOSAS	14	m2																			
TIPO DE DAÑO	NIVEL DAÑO	PAÑOS DE IZQUIERDA		PAÑOS DE DERECHA		TOTAL	DENSIDAD (%)	VALOR DEDUCIDO													
10	H	2		2		4	28.6	7													
10	L	3		5		8	57.1	9													
8	L	3		3		6	42.9	19													
9	M	2		4		6	42.9	9													
						0	0.0														
						0	0.0														
						0	0.0														
VALOR DEDUCIDO MAS ALTO		VALORES DEDUCIDOS				VDT	VALORES "q"	VDC (abaco)													
19	9	9	7			44	4	26													
19	9	9	2			39	3	25													
VALOR DEDUCIDO MAXIMO	19	9	2	2		32	2	26													
	19	2	2	2		25	1	25													
$m_i = 1.00 + \frac{9}{98} (100 - HDV_i)$						0															
						0															
8.4						0	MAX. VDC	26													
N°VD >2	4	INDICE DE CONDICION DE PAVIMENTO (PCI)				74	MUY BUENO

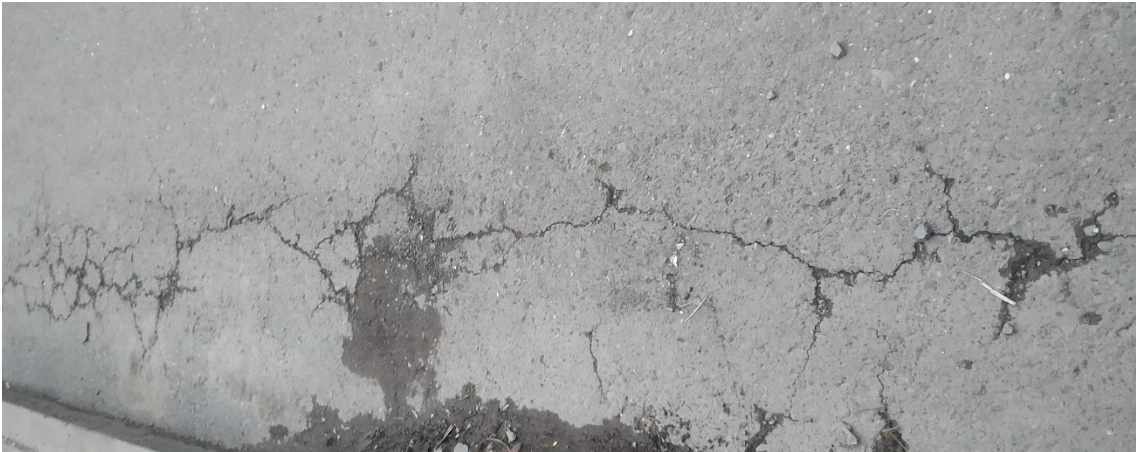
Fotografía N° 09. GRIETAS LONGITUDINALES Y TRANSVERSALES

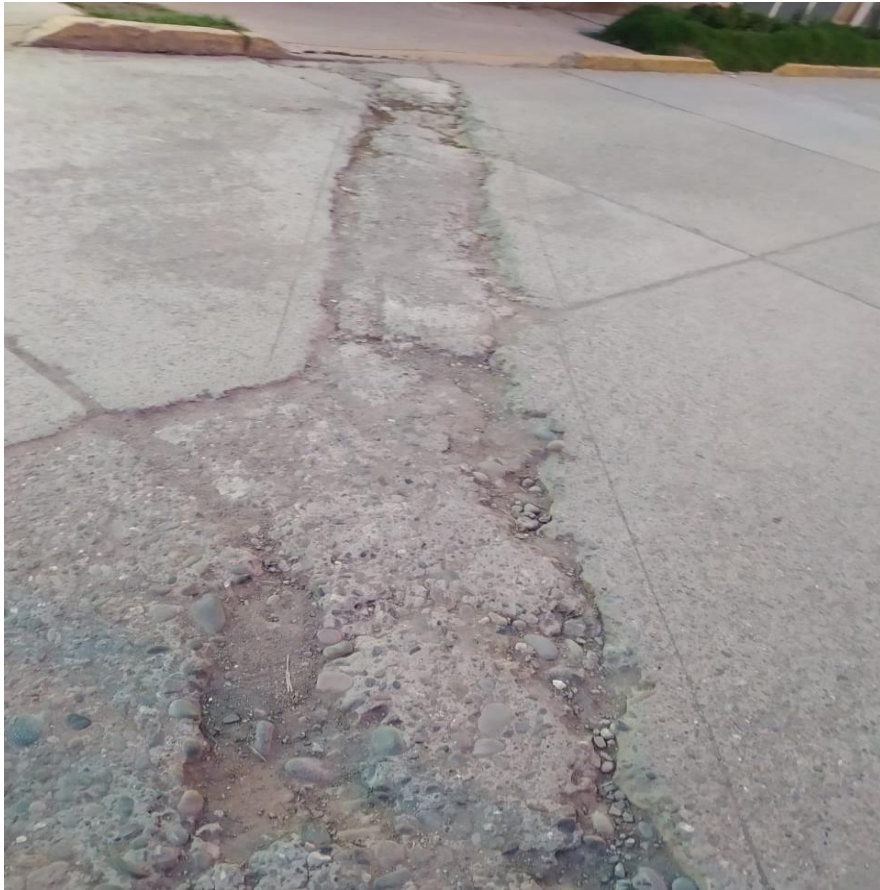
Fotografía N° 19. PARCHEO GRANDE
