UNIVERSIDAD CÉSAR VALLEJO

**“Análisis de daños superficiales del pavimento flexible en la vía
de la zona de Upis la Galaxia del distrito de Miraflores Arequipa
- Perú”**

**TESIS PARA OBTENER EL TÍTULO PROFESIONAL DE:
INGENIERO CIVIL**

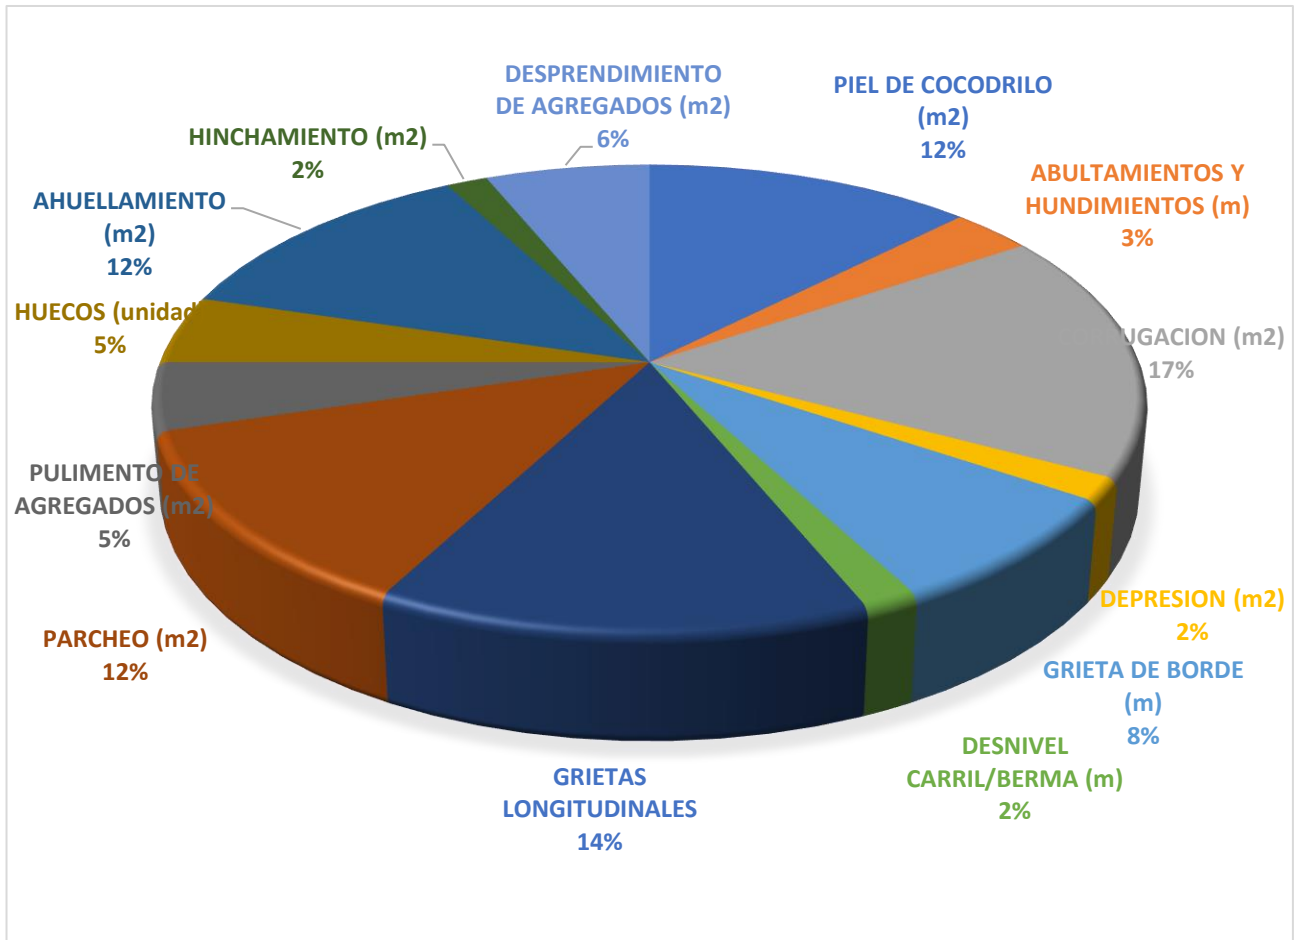
Gráfico 1

Distribución de Fallas según su Severidad

- Siendo las grietas longitudinales y parcheo las fallas predominantes en este estudio según se observa en la gráfica de DISTRIBUCION DE FALLAS SEGÚN SU SEVERIDAD, cada uno con un porcentaje de 14% y 12% respectivamente.
