**FACULTAD DE INGENIERÍA Y ARQUITECTURA
ESCUELA PROFESIONAL DE INGENIERÍA CIVIL**

Mejoramiento del Pavimento Flexible de la Avenida 5 de Abril,
Trujillo, La Libertad

TESIS PARA OBTENER EL TÍTULO PROFESIONAL DE:

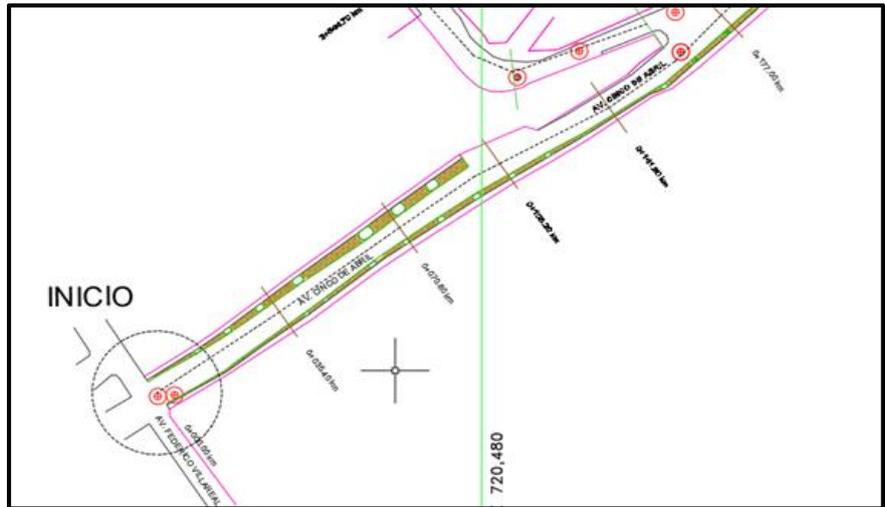
Figura 26. Inicio de calzada de 6.5m

- Con una calzada de 6.5 m. y de 35.40 m. de longitud por unidad de muestreo, se inició en la progresiva 0+000.00km y terminó en la 1+702.10km con un total de 47 muestras.

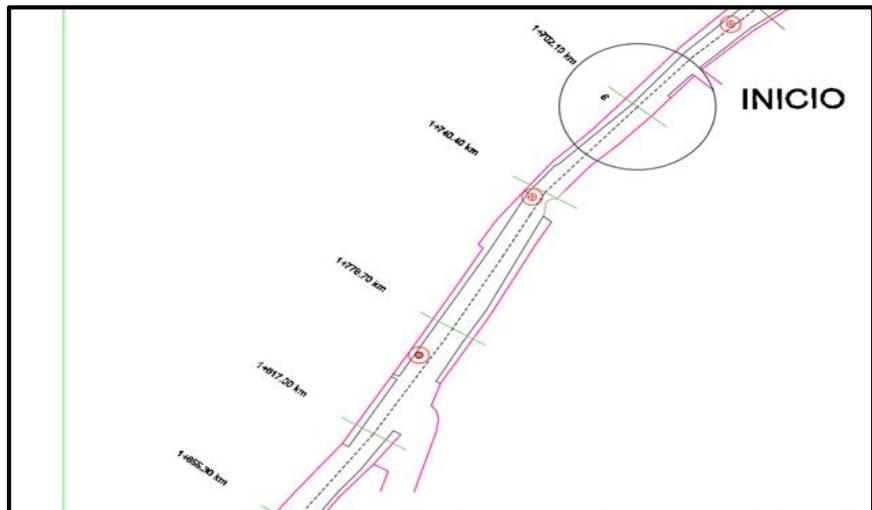
Figura 27. Inicio de la calzada 6.0m

- Con una calzada de 6.0 m. y de 38.30 m. de longitud por unidad de muestreo, se tuvo inicio en la progresiva 1+702.10km y se finalizó en la 2+621.30km, teniendo un total de 24 muestras.

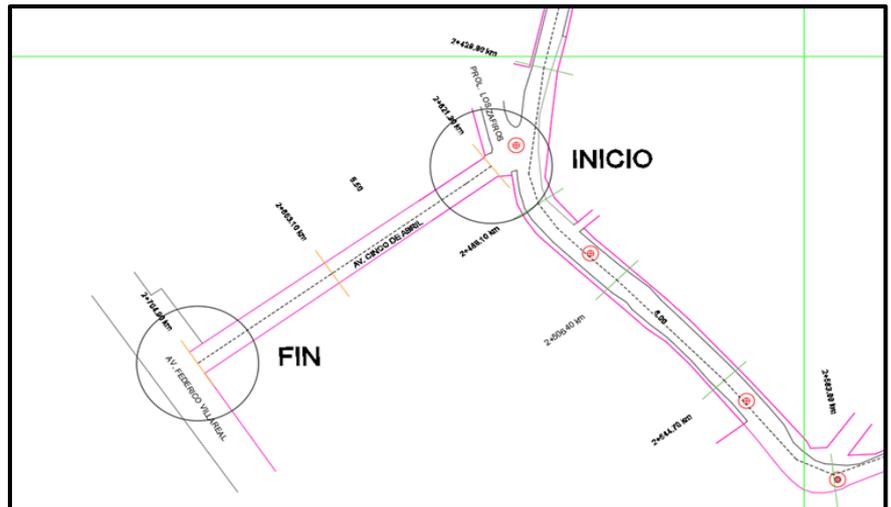
Figura 28. Inicio y fin de la calzada 5.5m

- Con una calzada de 5.5 m. y de 41.80 m. de longitud por unidad de muestreo una pequeña distancia desde la progresiva 2+621.30km hasta la 2+704.90km, con un total de 2 muestras.
