**Análisis de indicadores técnicos para mejorar la calidad del servicio eléctrico del alimentador JAE 202 - Jaén – Cajamarca.**

TESIS PARA OBTENER EL TÍTULO PROFESIONAL DE:

Ingeniero Mecánico Electricista

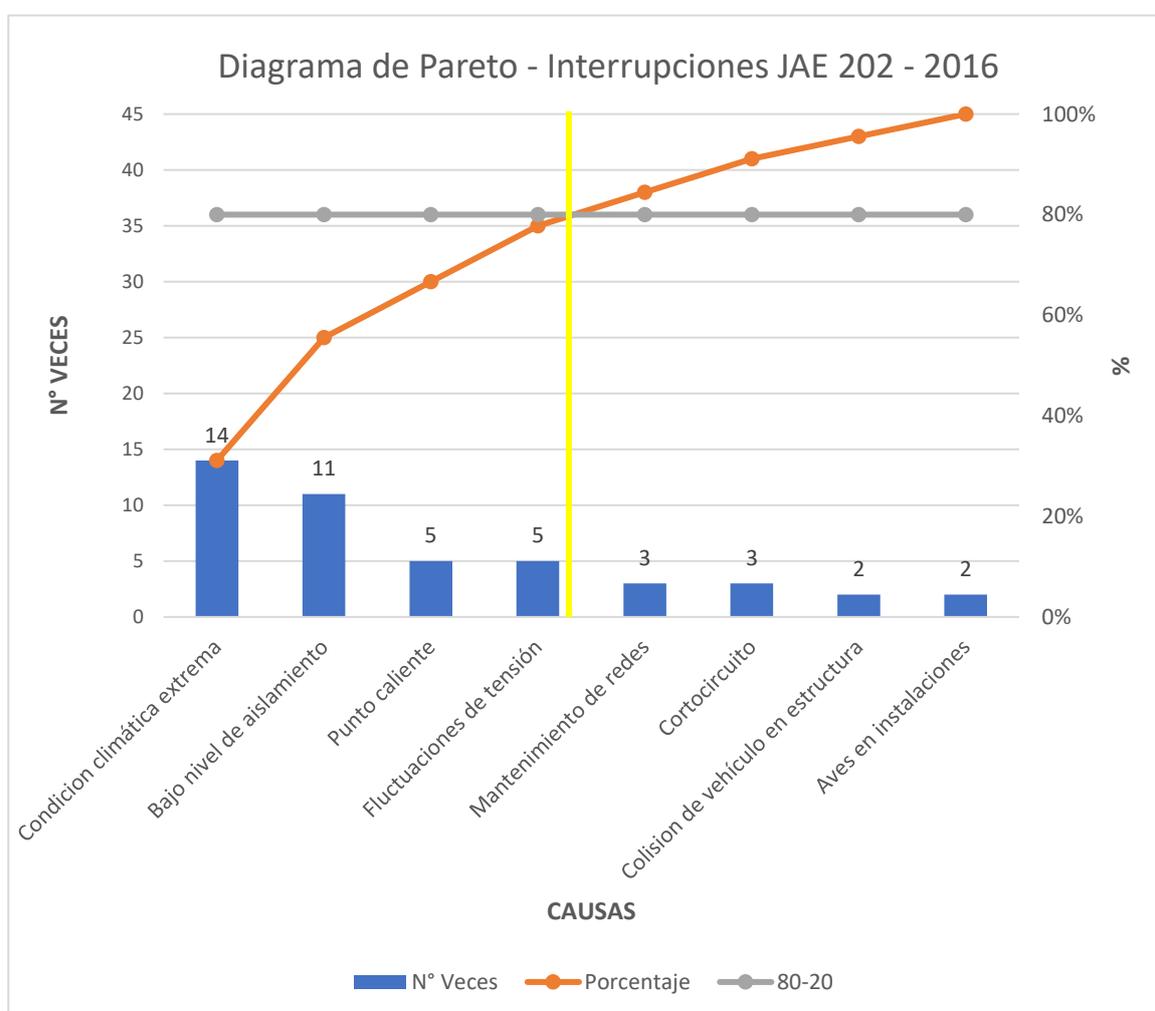
**Figura 10**

En la Figura 10, se evidenció que las causas que generaron el 80 % de las interrupciones del servicio eléctrico en el año 2016 fueron las condiciones climáticas, el bajo nivel de aislamiento, los puntos calientes y transitorios.

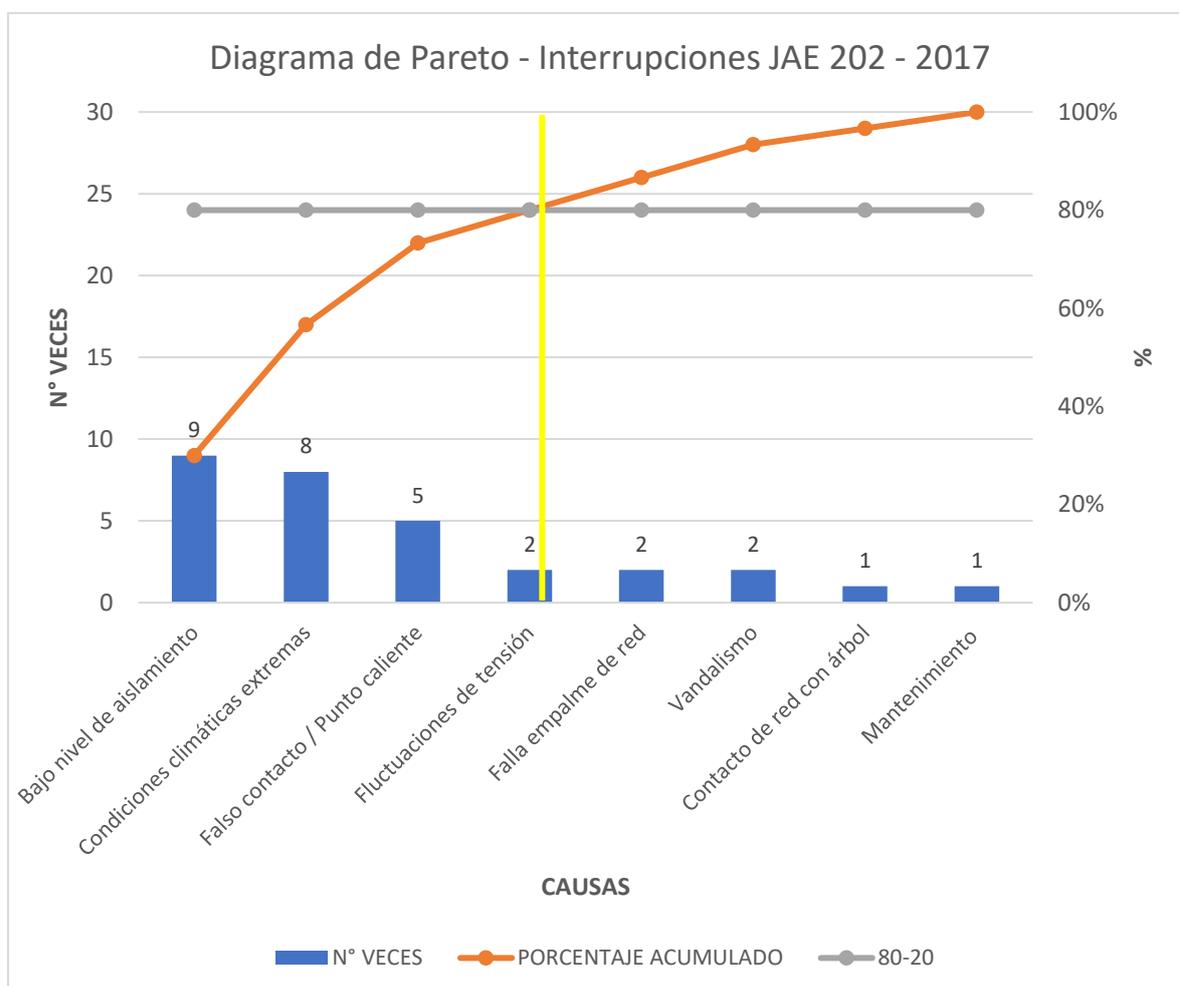
**Figura 11**

En la Figura 11, se evidenció las causas que generaron el 80% de las interrupciones del servicio eléctrico en el año 2017, las cuales fueron el bajo nivel de aislamiento de los componentes eléctricos, las condiciones climáticas, los falsos contactos, los puntos calientes y las fluctuaciones de voltaje.

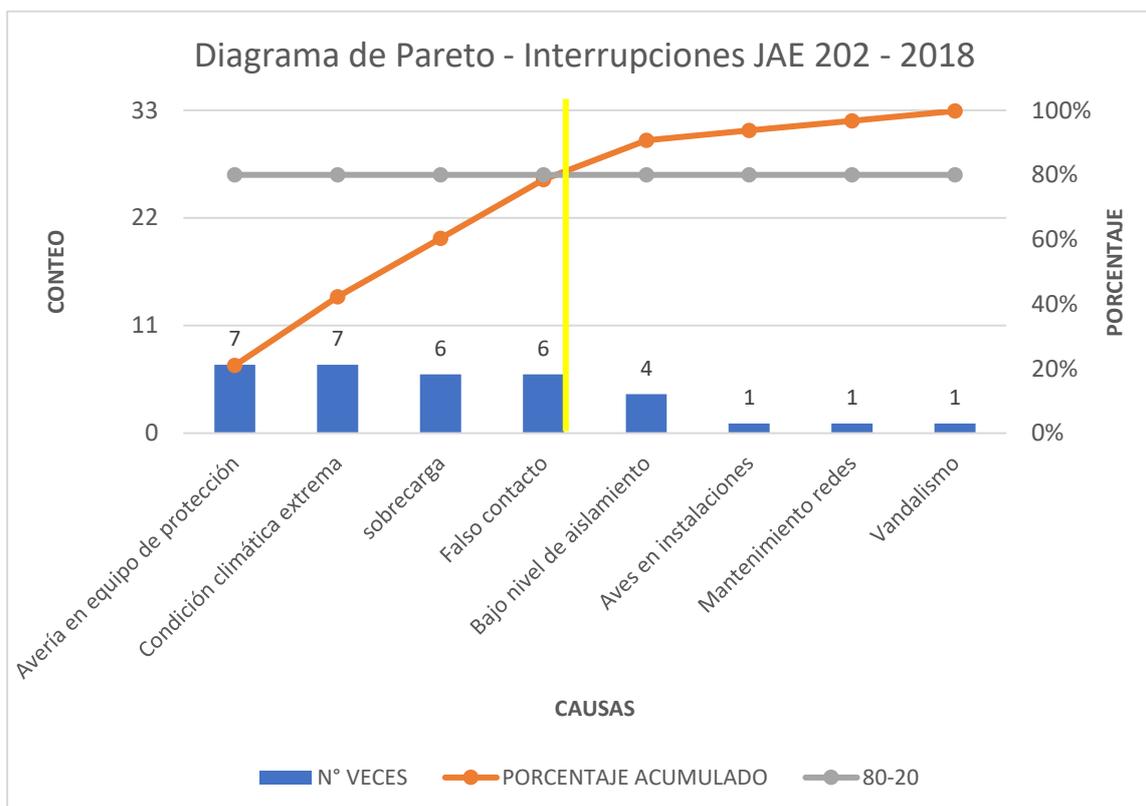
### Figura 12

En la Figura 12, se evidenció las causas que generaron el 80% de las interrupciones del servicio eléctrico en el año 2018, las cuales fueron las averías en los equipos de protección, las condiciones climáticas, las sobrecargas y los falsos contactos.

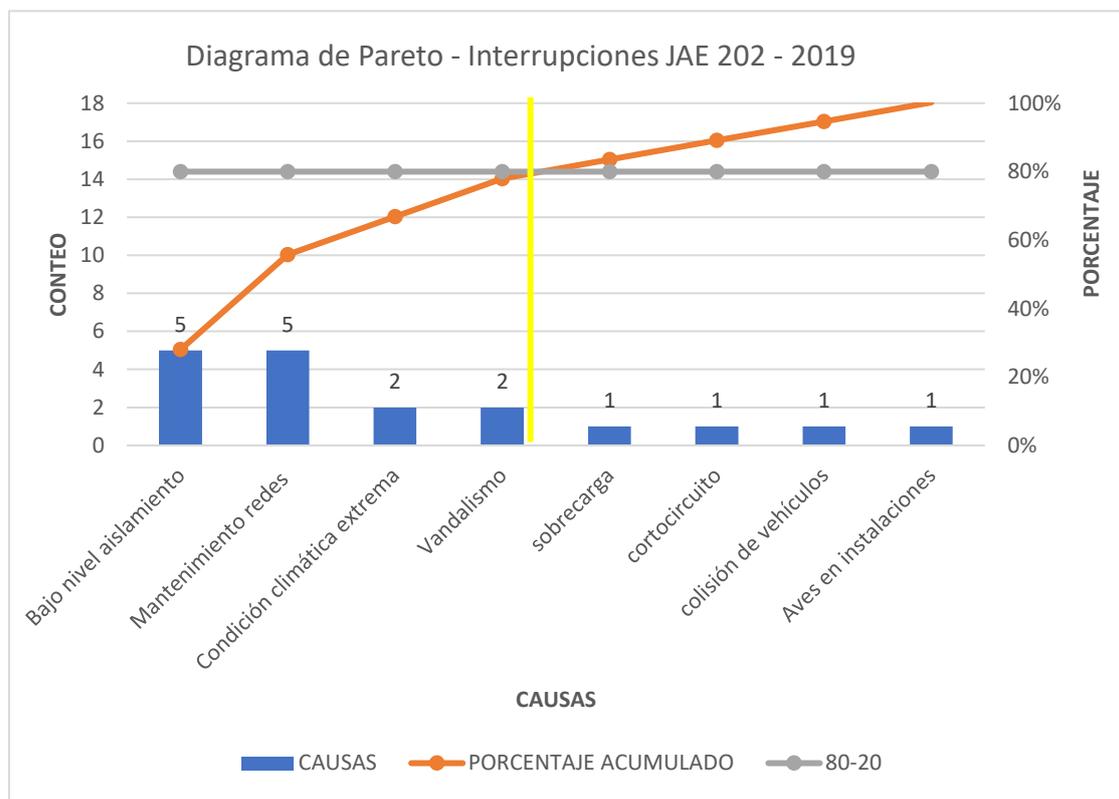
### Figura 13

En la figura 13, se evidenció las causas que generaron el 80% de las interrupciones del servicio eléctrico del año 2019, las cuales fueron el bajo nivel de aislamiento, las programaciones de mantenimiento, las condiciones climáticas y el vandalismo.

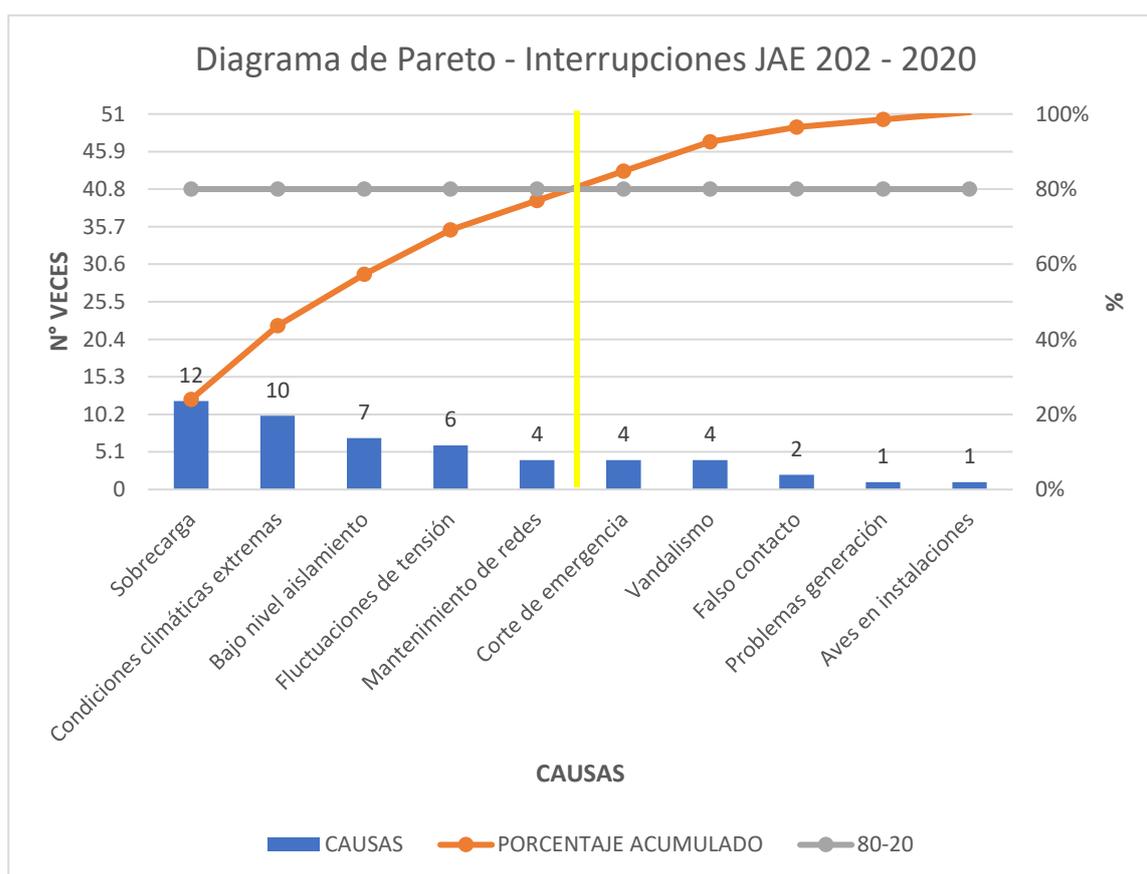
### Figura 14

En la Figura 14, se evidenció las causas que generaron el 80% de las interrupciones del servicio eléctrico del año 2020, las cuales fueron las sobrecargas, las condiciones climáticas, el bajo nivel de aislamiento, el deterioro de componentes eléctricos y el mantenimiento de redes.

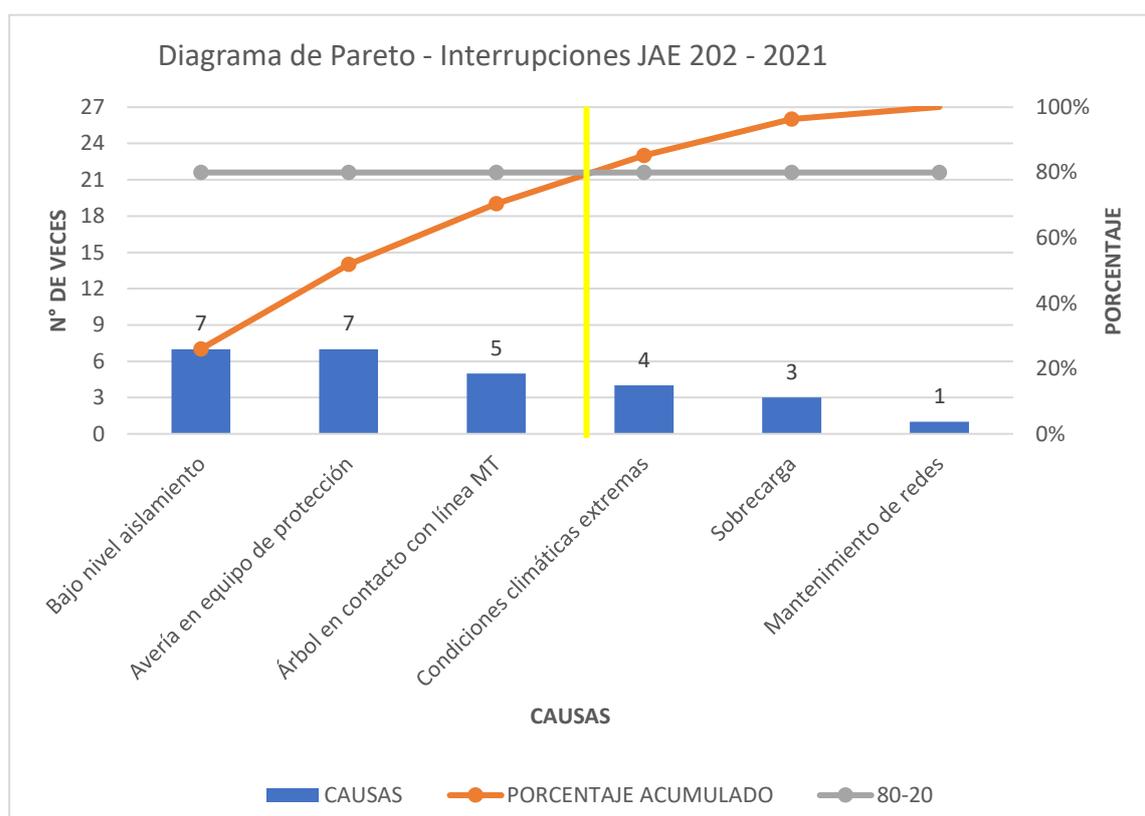
### Figura 15

En la Figura 15, se evidenció las causas que generaron el 80% de las interrupciones del servicio eléctrico en el año 2021, las cuales fueron el bajo nivel de aislamiento, las averías en equipos de protección y el contacto de árboles con la línea de media tensión.

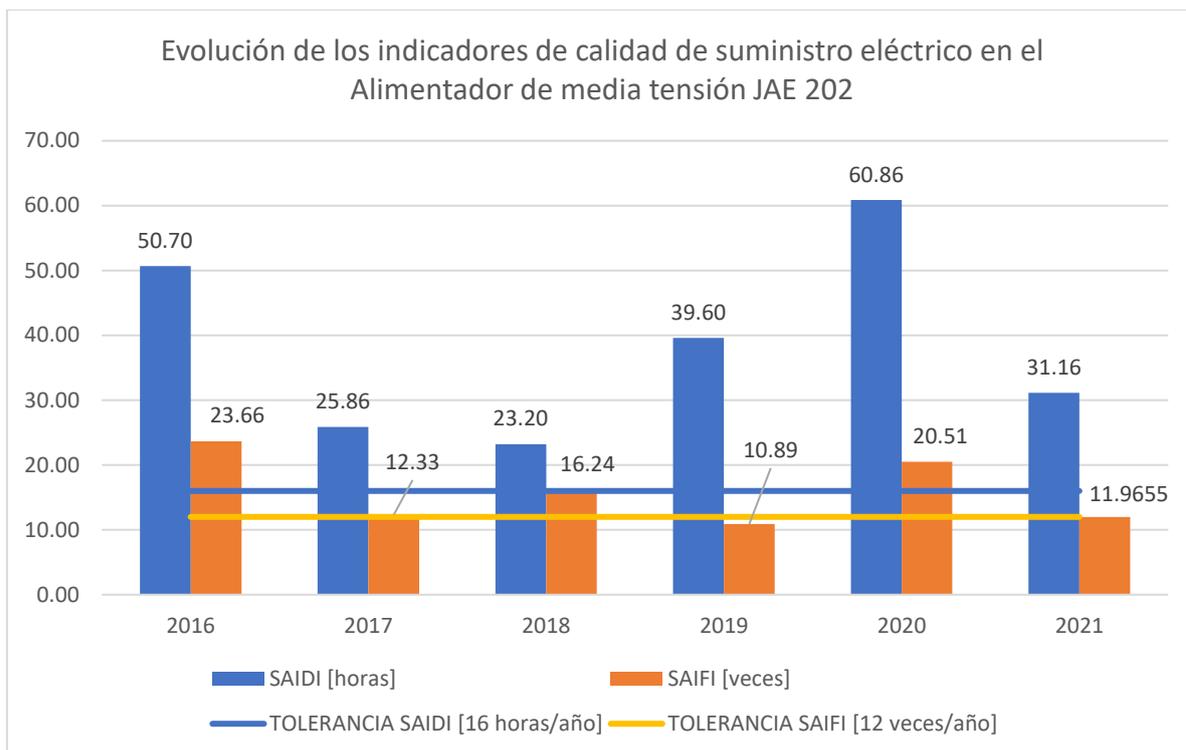
**Figura 16**

En la Figura 16, se evidenció el incremento de duración de las interrupciones (SAIDI) en los tres últimos años del periodo, asimismo el incremento del número de interrupciones en los dos últimos semestres.

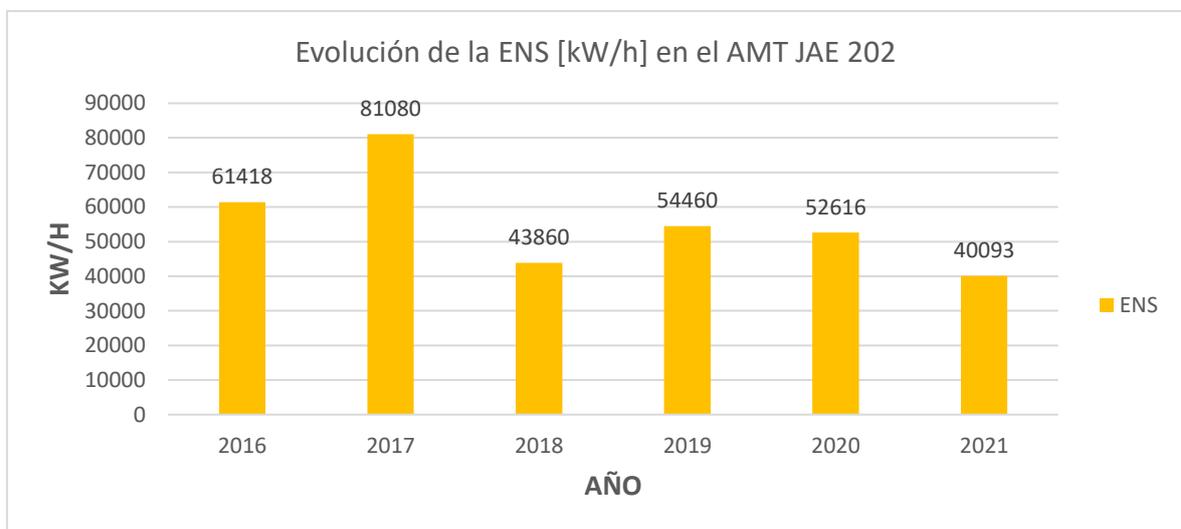
### Figura 17

En la Figura 17, las barras de color rojo representan la energía no suministrada en el periodo de estudio. Se evidenció un crecimiento en los años 2019, 2020 y el año 2021, con respecto al año 2018.

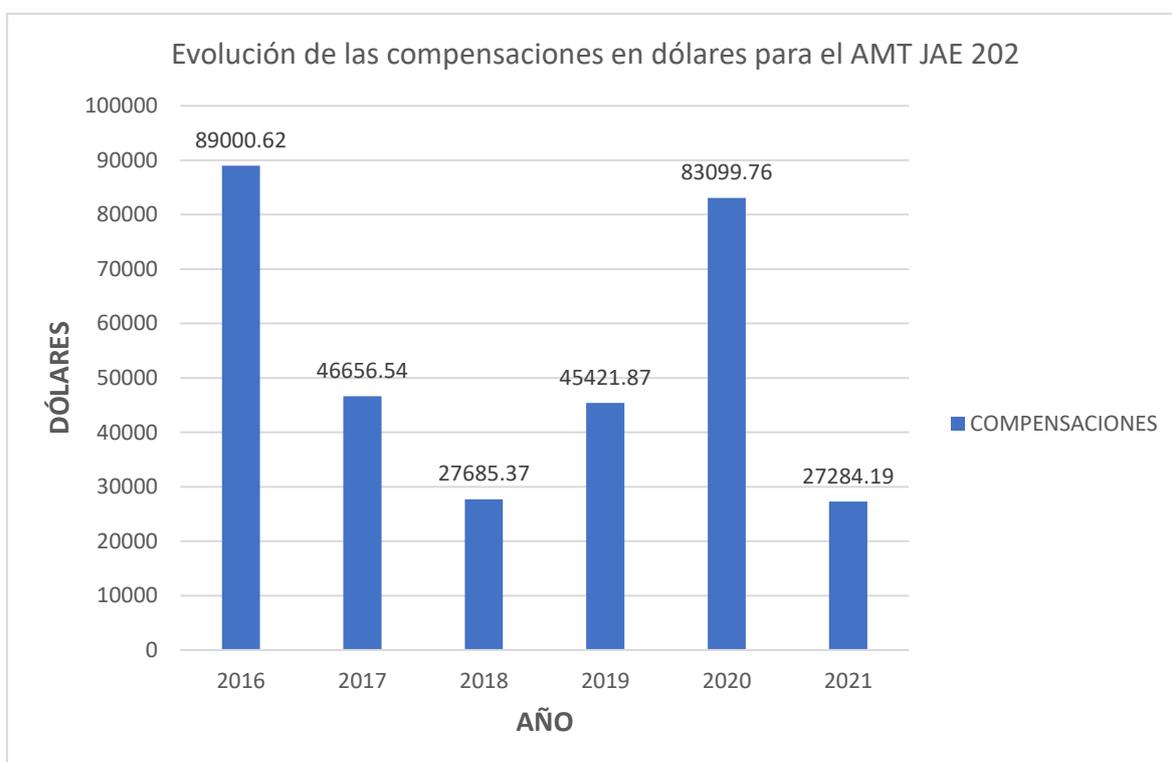
**Figura 18**

En la Figura 18, las barras de color azul representan el monto de compensaciones en dólares para cada año del periodo de estudio. Se evidenció el incremento de las compensaciones en los años 2019, 2020 y el año 2021, con respecto al año 2018.
