**UNIVERSIDAD CÉSAR VALLEJO**

**Rehabilitación del pavimento flexible de la Calle y Prolongación  
Francisco de Zela, Trujillo – La Libertad**

TESIS PARA OBTENER EL TÍTULO PROFESIONAL DE:  
Ingeniero Civil

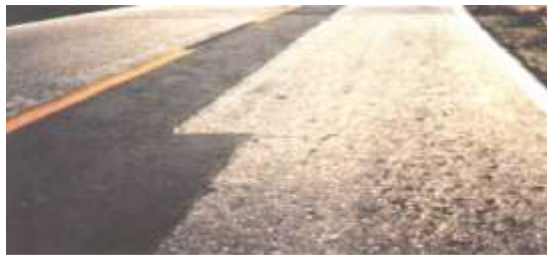
**Figura 17.** Reparación en fallas superficiales

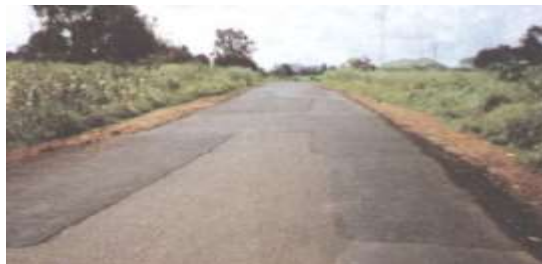
**Figura 18.** Reparación de fisuras en buena condición

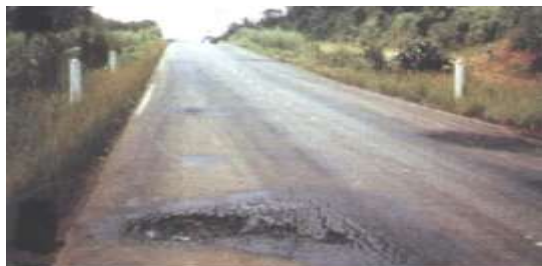
**Figura 19.** Reparación de fisuras en mala condición

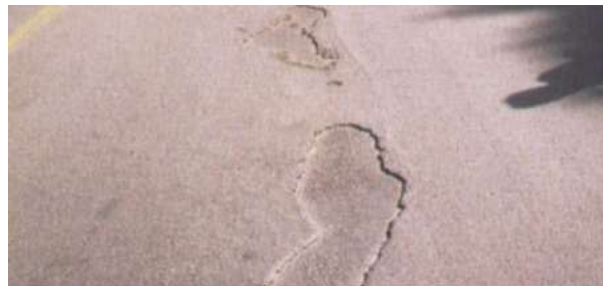
**Figura 21.** Desprendimiento del asfalto

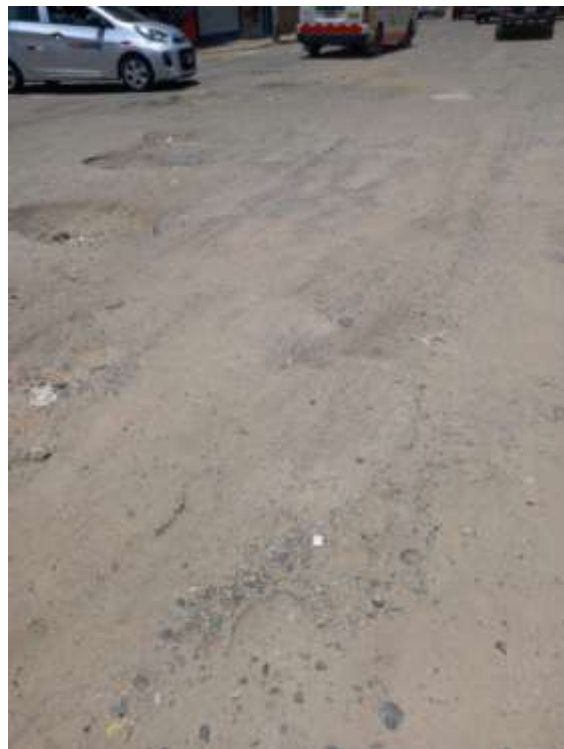
**Fotografía 09:** Desprendimiento de agregados
