**“Evaluación de las Patologías del Pavimento Rígido de la AV. Piura
cuadra 01 hasta cuadra 03, Provincia de Tumbes - 2021”**

TESIS PARA OBTENER EL TÍTULO PROFESIONAL DE:

2021

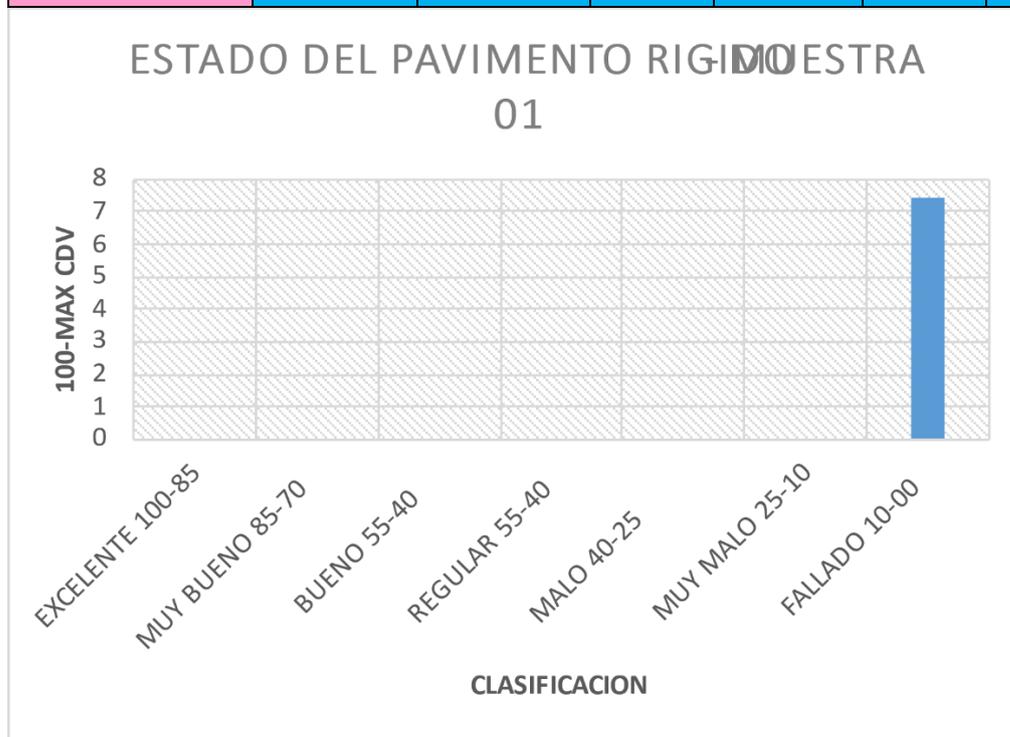
Descripción: Con respecto a objetivo de la investigación pudimos determinar el índice de condición de la muestra N° 01, que se encuentra en la calle Piura primera cuadra.

Interpretación: Como podemos apreciar en cuadro 1, el índice de condición de pavimento (PCI) es de 7.43% y por lo siguiente viene a ser de una clasificación FALLADO.

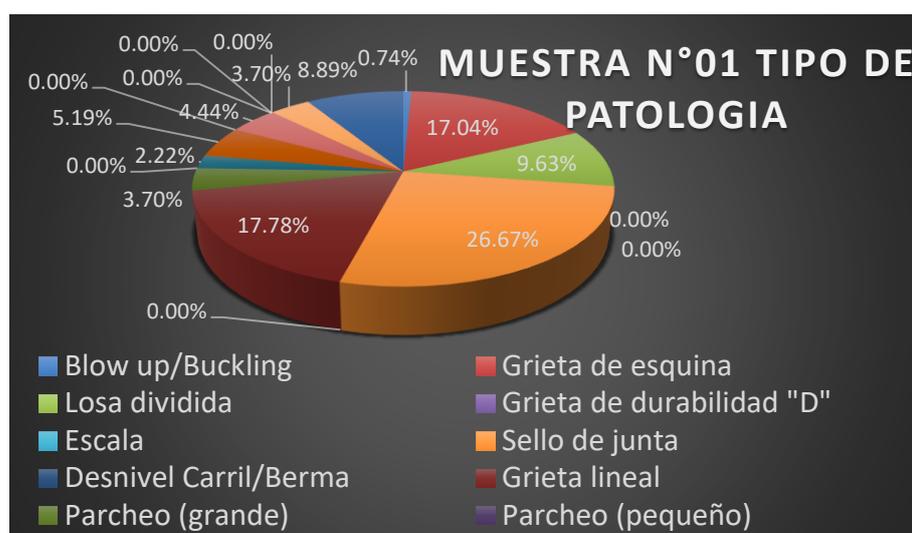
Grafico 2 Tipos de patologías de la Muestra Nª 01

Descripción e interpretación: En la Muestra N^a 01, las patologías que pudimos encontrar es Blow up/Buckling con 0.74%, Grieta de esquina con 17.04%, losa dividida con 9.63%, Sello de Junta con 26.67%, Grieta lineal con 17.78%, Parcheo (grande) con 3.70%, pulimiento de agregados con 2.22%, popouts con 5.19%, punzonamiento con 4.44%, Descascaramiento de esquina con 3.70% y Descascaramiento de junta con 8.89%.

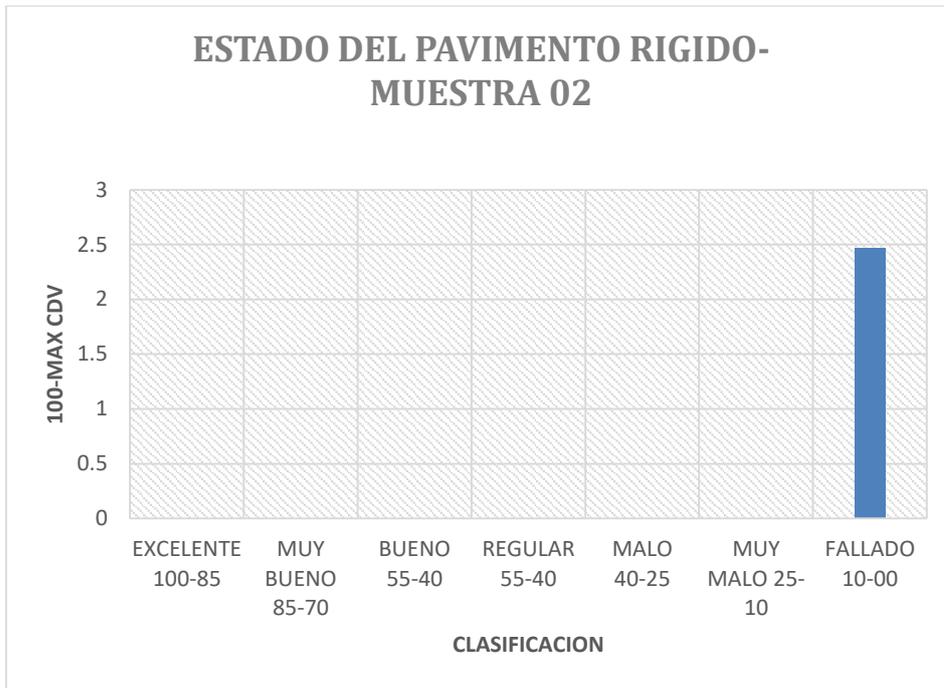
Descripción: Lo obtenido del objetivo que nos planteamos, pudimos determinar el índice de condición de pavimento de la Muestra N° 02 y ello corresponde a la Av. Piura cuadra 01.

Interpretación: pudimos apreciar en el Cuadro 2, el Índice de Condición de Pavimento (PCI) es de 2.47% y por lo siguiente viene a ser de una clasificación FALLADO.

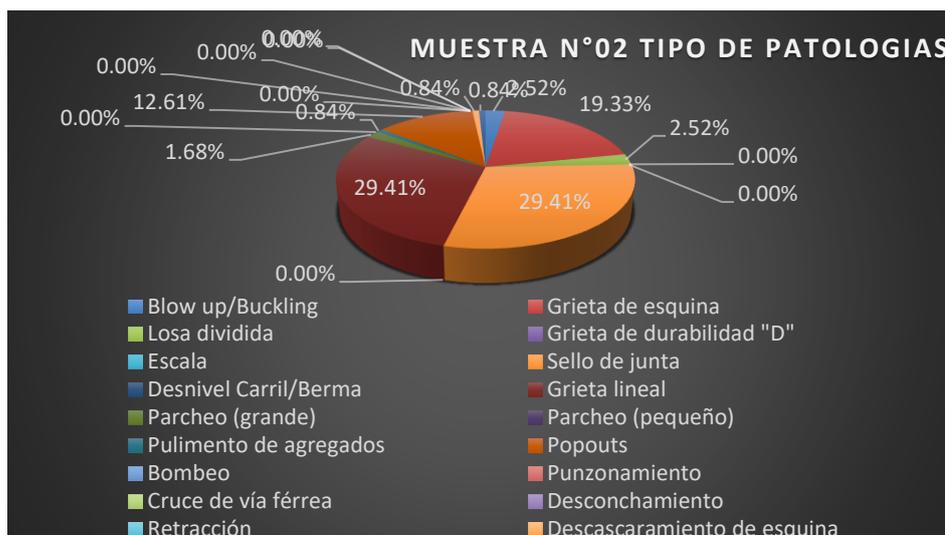
Gráfico 3 Tipos de patologías de la Muestra N° 02

Descripción e interpretación: En la Muestra N° 02, los tipos de patologías encontradas son Blow up/Buckling con 2.52%, grieta de esquina con 19.33%, losa dividida con 2.52%, sello de junta con 29.41%, grieta lineal con 29.41%, parcheo grande con 1.68%, pulimiento de agregados con 0.84%, popouts con 12.61%, Descascaramiento de esquina con 0.84% y Descascaramiento de junta con 0.84%.

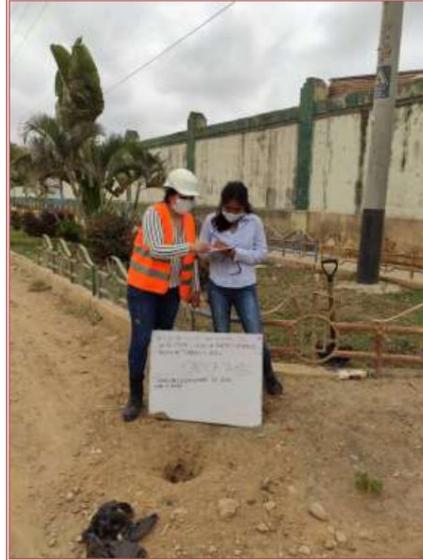
EXCAVACIÓN Y MUESTREO DE CALICATA N° 02

CALICATA 02 / TRAZO DE LA AVENIDA.

0.00 – 0.10mt; RELLENO. Material de relleno conformado por arena limosa con restos de ladrillos, concreto, papeles, etc.
