UNIVERSIDAD CÉSAR VALLEJO

“Vulnerabilidad sísmica en viviendas de albañilería autoconstruidas
del Pueblo Joven Ramón Castilla, distrito de Chimbote, Ancash –
2022”

**TESIS PARA OBTENER EL TÍTULO PROFESIONAL DE:
INGENIERO CIVIL**

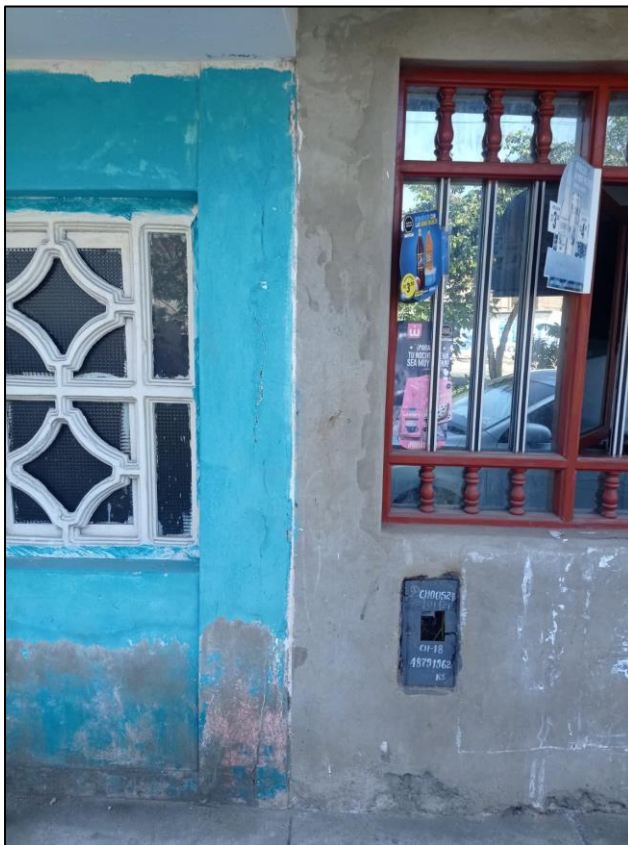
Foto 20. *Vivienda sin ninguna junta sísmica.*
