Evaluación de Fallas Superficiales del Pavimento Flexible Aplicando
Método PCI para Mejoramiento de la Carretera La Unión-
Guelleycancha, Huánuco 2022.

TESIS PARA OBTENER EL TÍTULO PROFESIONAL DE:

Ingeniero Civil

Zevallos Soto, Jhony Kiler (orcid.org/0000-0001-6338-4847)

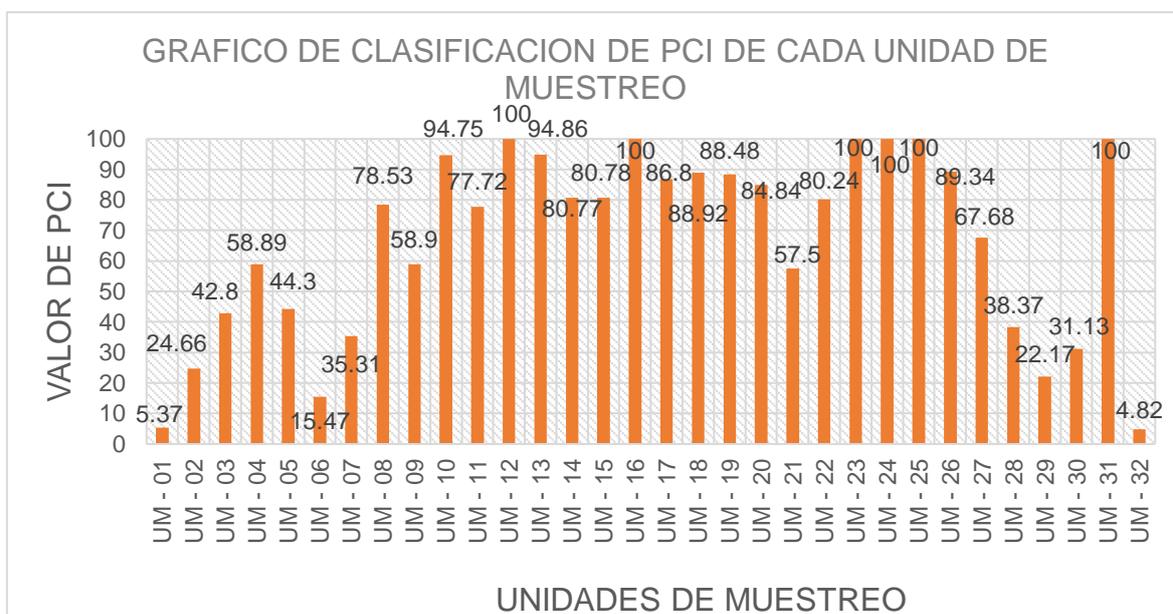
Figura 3. Representación gráfica del PCI por cada unidad de muestra evaluada

Como se puede apreciar en la figura 3, los tramos con peor estado son el UM-01, UM-06, UM-29 y UM-32. Considerándose de suma importancia su intervención.

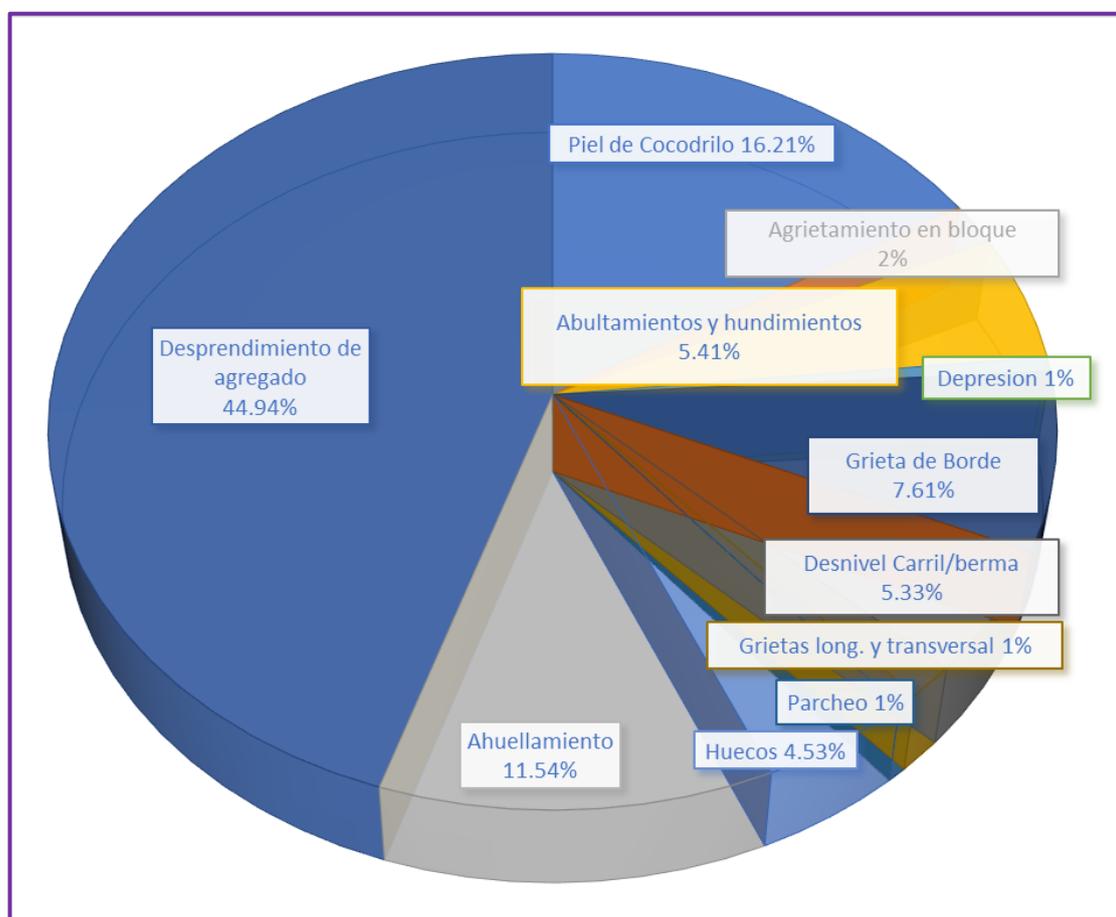
De la Tabla 2, tenemos la suma totalitaria de cada tipo de daño por los tres niveles de severidad visualizados en el pavimento. Asimismo, se observó que el mayor porcentaje lo tiene el desprendimiento, seguida por la piel de cocodrilo y el ahuellamiento.

De acuerdo a la Figura 3, se observa el porcentaje de falla encontradas en el pavimento, la falla con mayor índice es el desprendimiento del agregado con un 44.94%, seguido de falla piel de cocodrilo con 16.21%, en un nivel menor se tiene a la falla ahuellamiento con un 11.54%, Grieta de borde 7.61%, Abultamientos y hundimientos con un 5.41%, Desnivel de carril/berma con un 5.33%, Huecos con un 4.53%; teniendo a estas fallas como los más representativos.

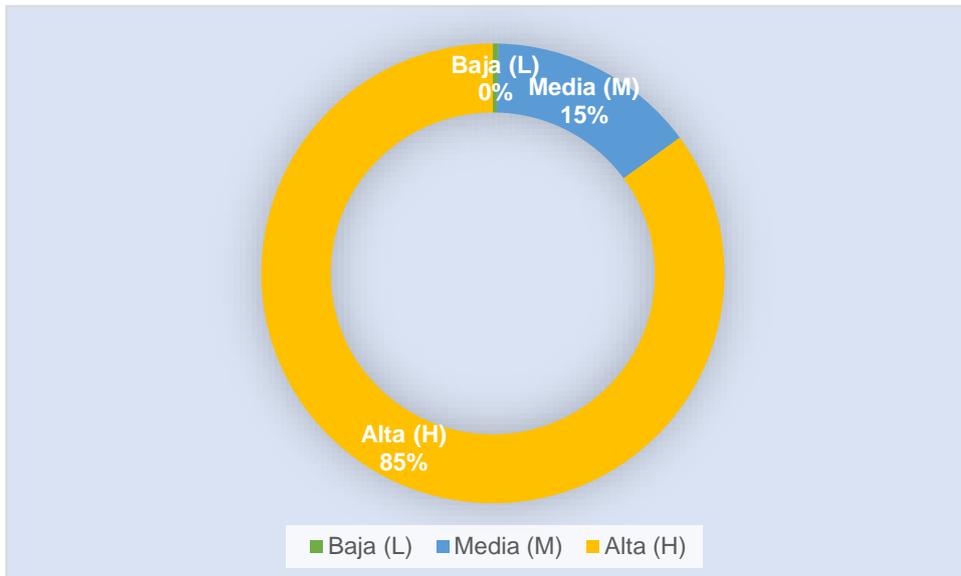
Figura 4. Distribución porcentual por falla: *PIEL DE COCODRILLO*

Como se puede apreciar en la Figura 5, en cuanto al falla de piel de cocodrilo, un 85% es severidad alta y un 15% media, por lo cual se deben tomar las previsiones pertinentes.

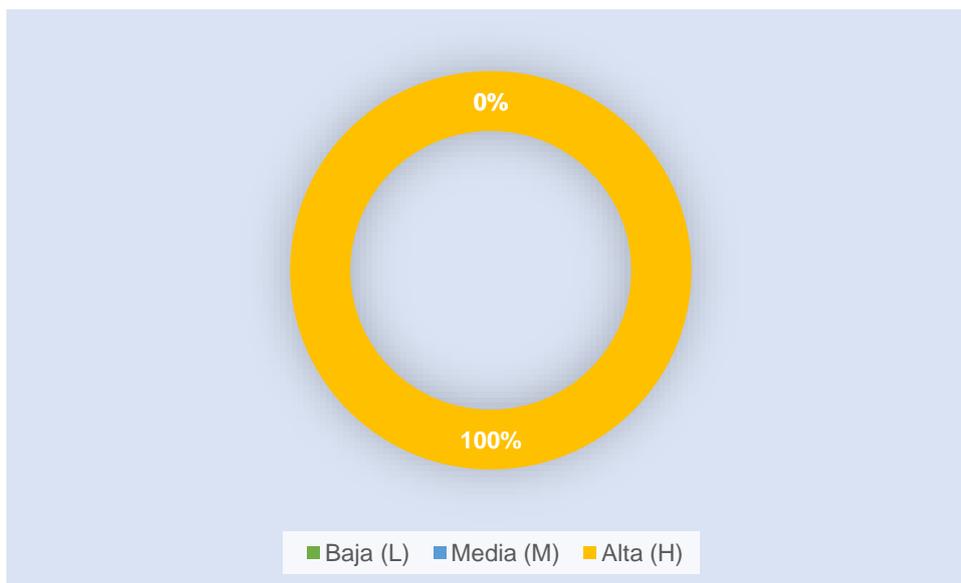
Figura 5. Distribución porcentual por falla: *AGRIETAMIENTO EN BLOQUES*

Como se observa en la Figura 6, el 100% de agrietamiento en bloques fue de severidad alta.

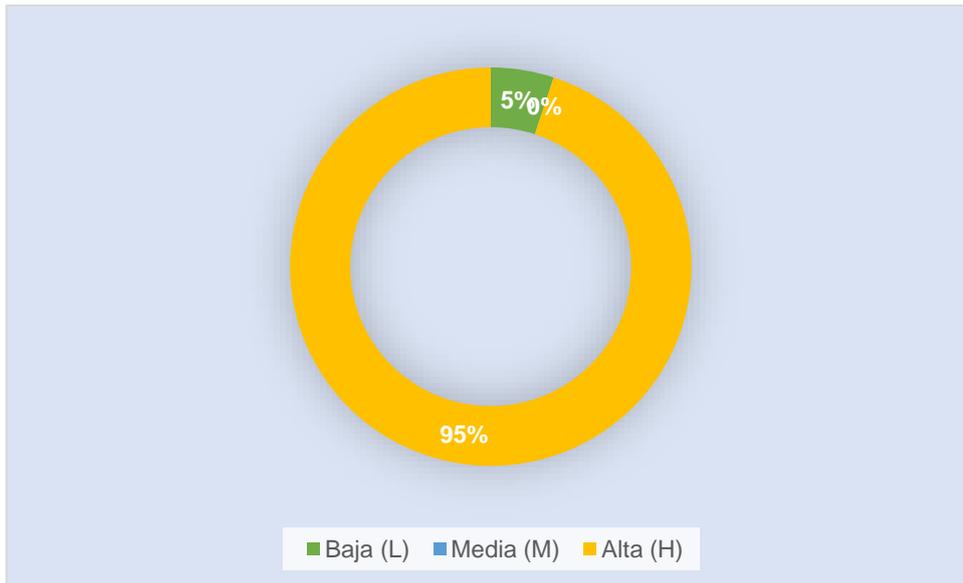
Figura 6. Distribución porcentual por falla: ABULTAMIENTO Y HUNDIMIENTO

Para el caso del abultamiento y hundimiento, en la figura 7, se observa que el 95% fue de severidad alta y solo un 5% fue baja. Por lo cual es una falla que se debe tratar.

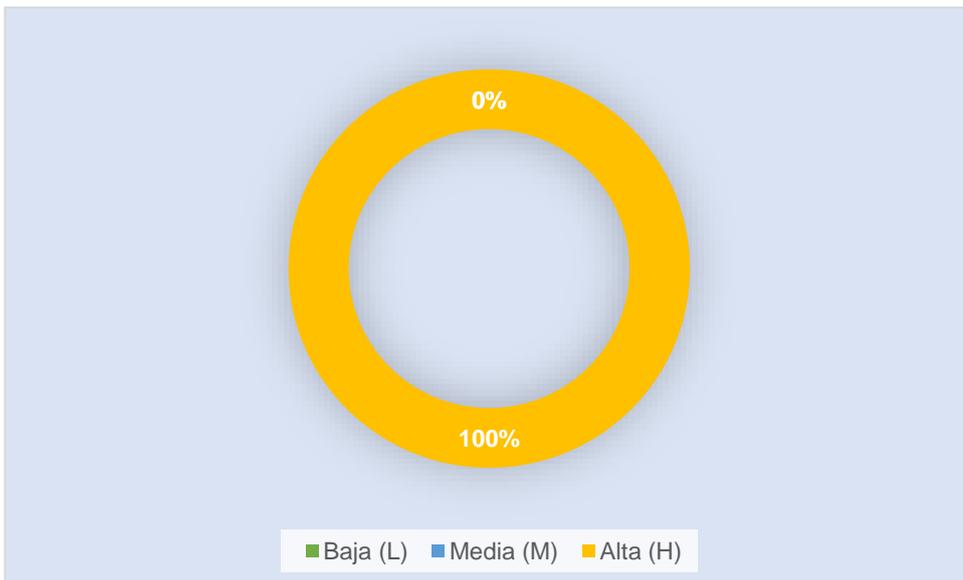
Figura 7. Distribución porcentual por falla: DEPRESION

Para la depresión, en la figura 8, se observa que el 100% fue de severidad alta. Por lo cual es una falla que se debe tratar.

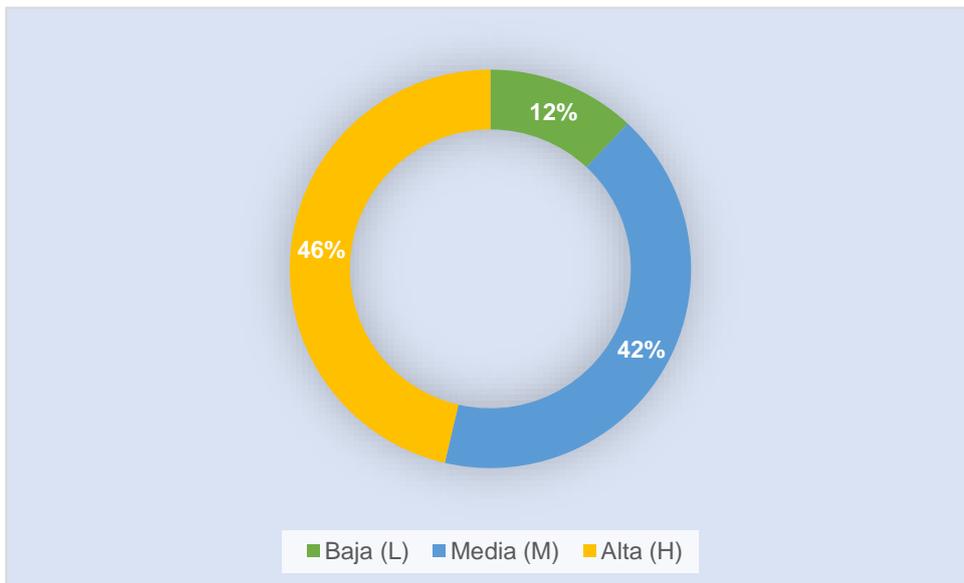
Figura 8. Distribución porcentual por falla: GRIETAS DE BORDE

Para la grieta de borde, en la figura 9, se observa que el 46% fue de severidad alta, el 42% media y solo el 12% bajo.

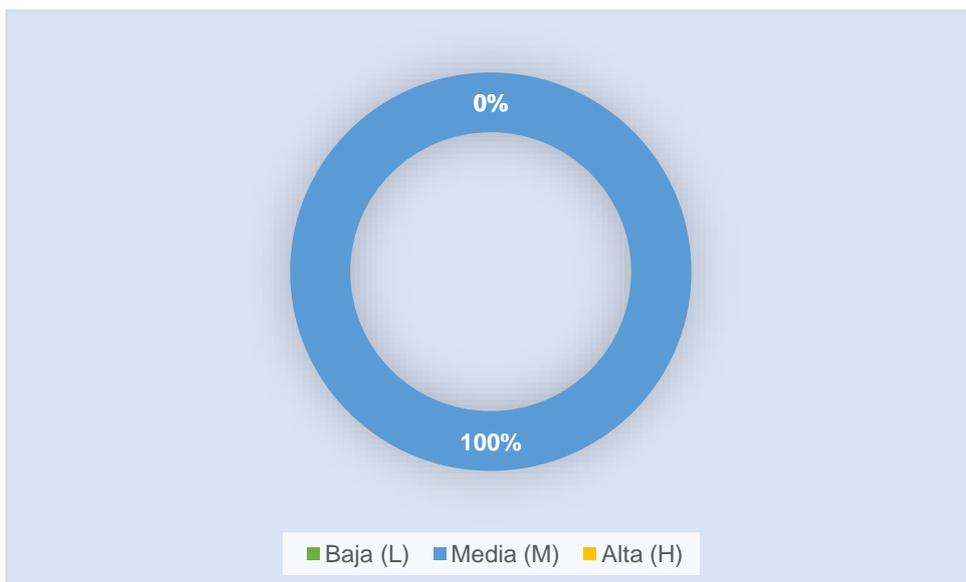
Figura 9. Distribución porcentual por falla: DESNIVEL CARRIL/BERMA

Para los desniveles, en la figura 10, se observa que el 100% fue de severidad media.

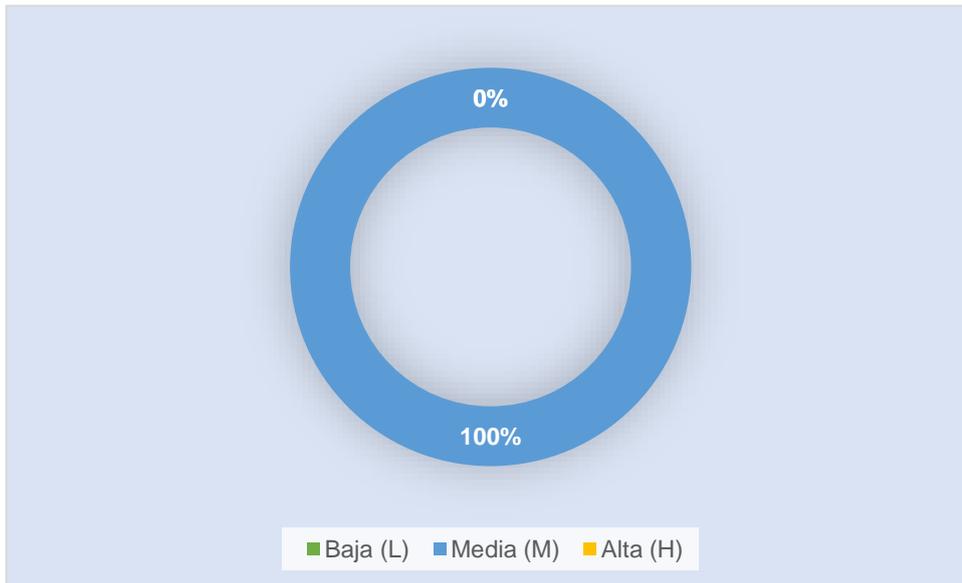
Figura 10. Distribución porcentual por falla: GRIETAS LOGITUDINALES Y TRANSVERSALES

En el caso de la grieta longitudinal y transversal, el 100% de las fallas observadas fueron de severidad media.

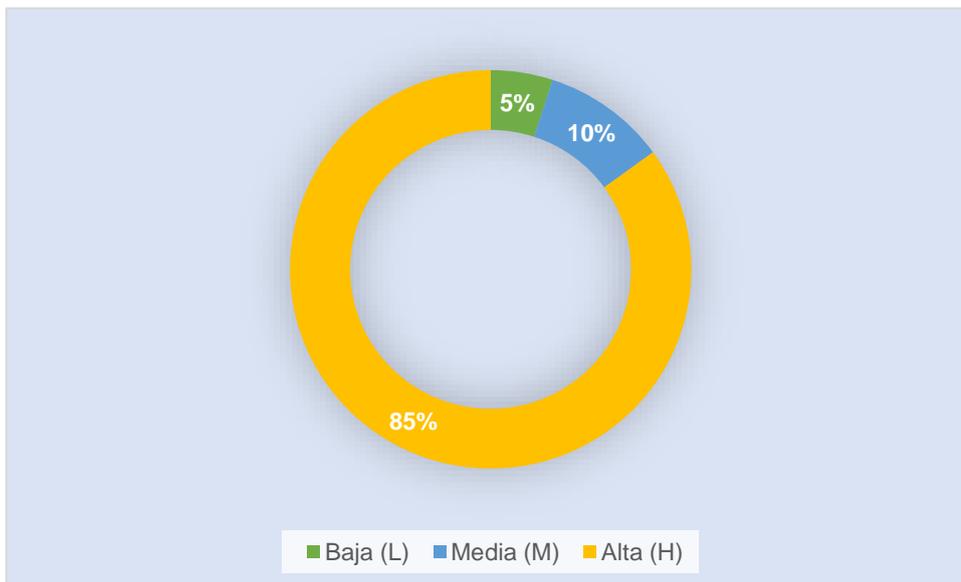
Figura 11. Distribución porcentual por falla: HUECOS

Para el caso de los huecos, el 85% de las fallas encontradas fueron de severidad alta, el 10% media y solo el 5% baja.

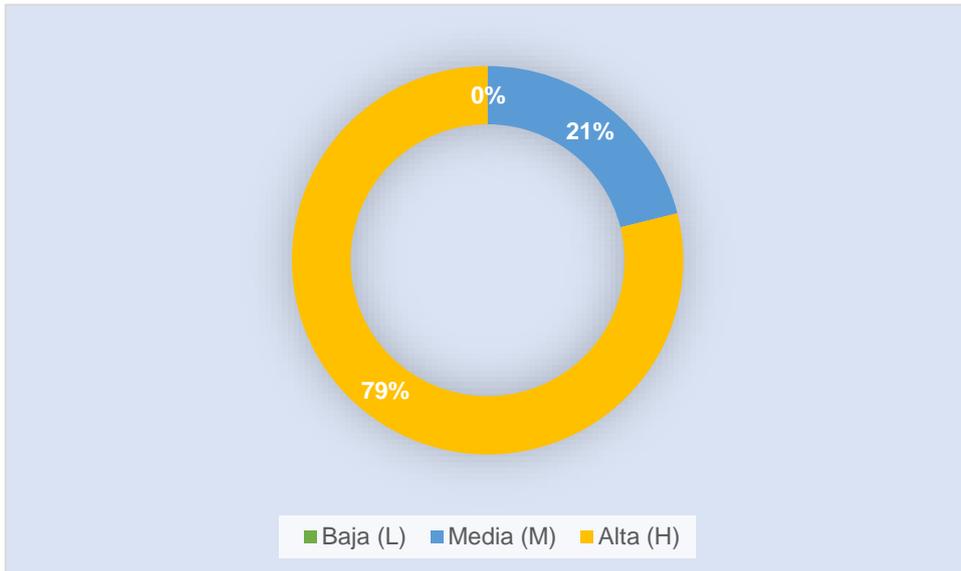
Figura 12. Distribución porcentual por falla: AHUELLAMIENTO

Se puede observar en la figura 13 que, en relación al ahuellamiento, el 79% es de severidad alta y el restante 21% es media.

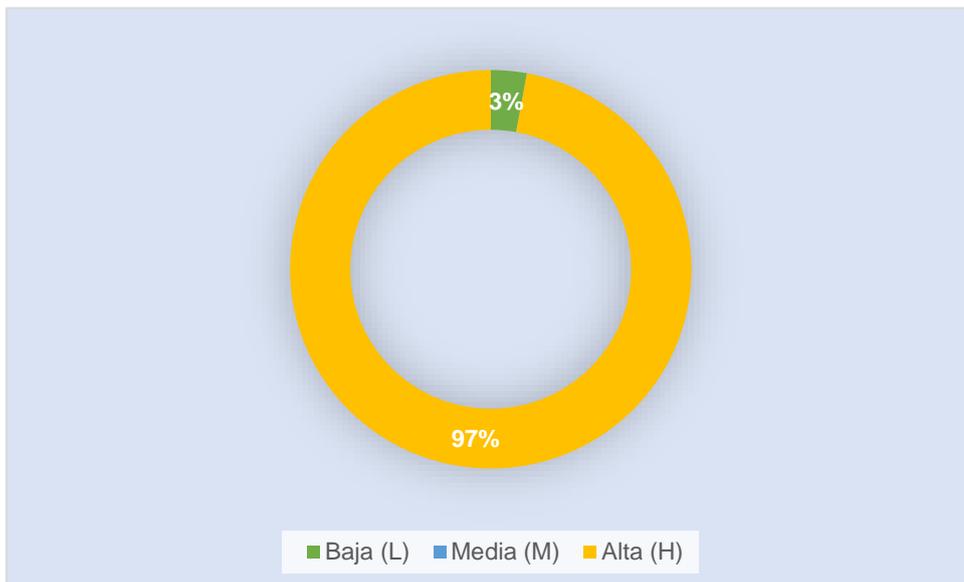
Figura 13. Distribución porcentual por falla: DESPRENDIMIENTOS DE AGREGADOS.

Como se muestra en la Figura 14, en el caso de los desprendimientos de agregados, el 97% es de alta severidad y solo el 3% es de baja severidad.
