**Evaluación del tratamiento superficial Otta Seal por niveles de servicio,
PCI y el IRI de la carretera Caminaca – Juliaca, 2022**

**TESIS PARA OBTENER EL TÍTULO PROFESIONAL DE:
Ingeniero Civil**

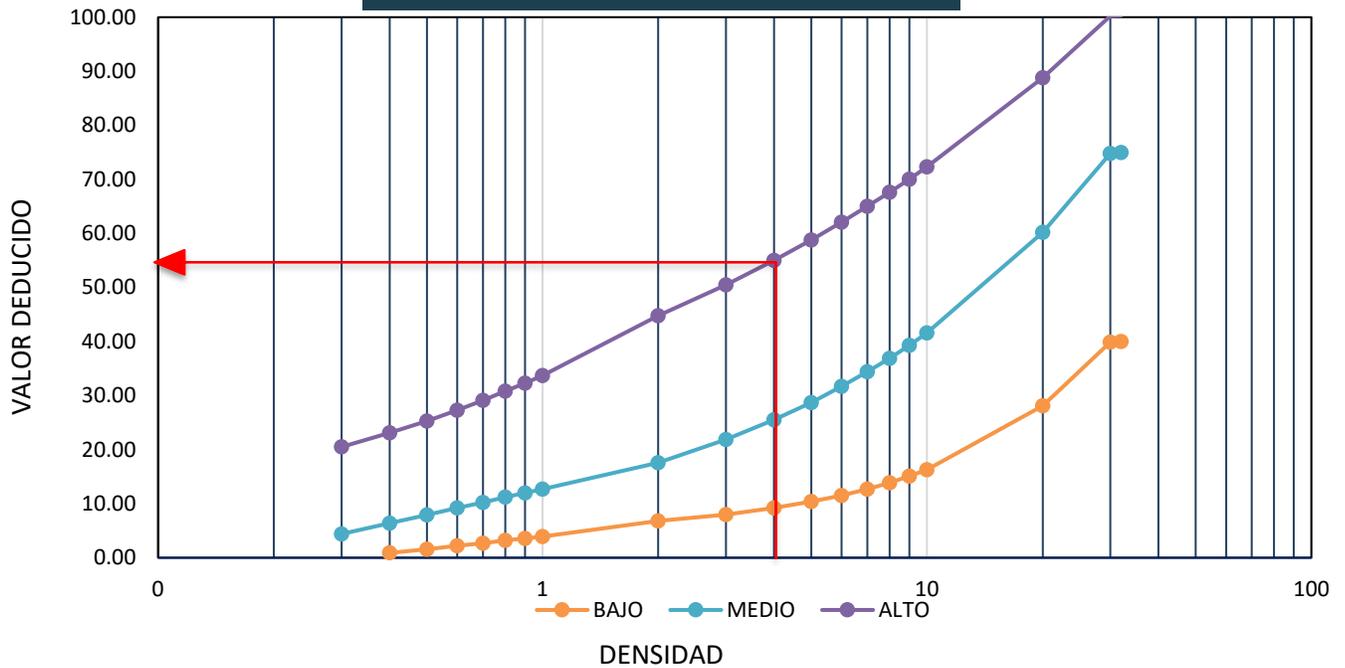
Figura N° 37: Ábaco de abultamientos y hundimientos
Fuente: Manual PCI (2003): Método ASTM D6433-03 (PCI)

Interpretación: Con una densidad de 3.71 con una severidad alta, nos da un valor deducido de **53.70**

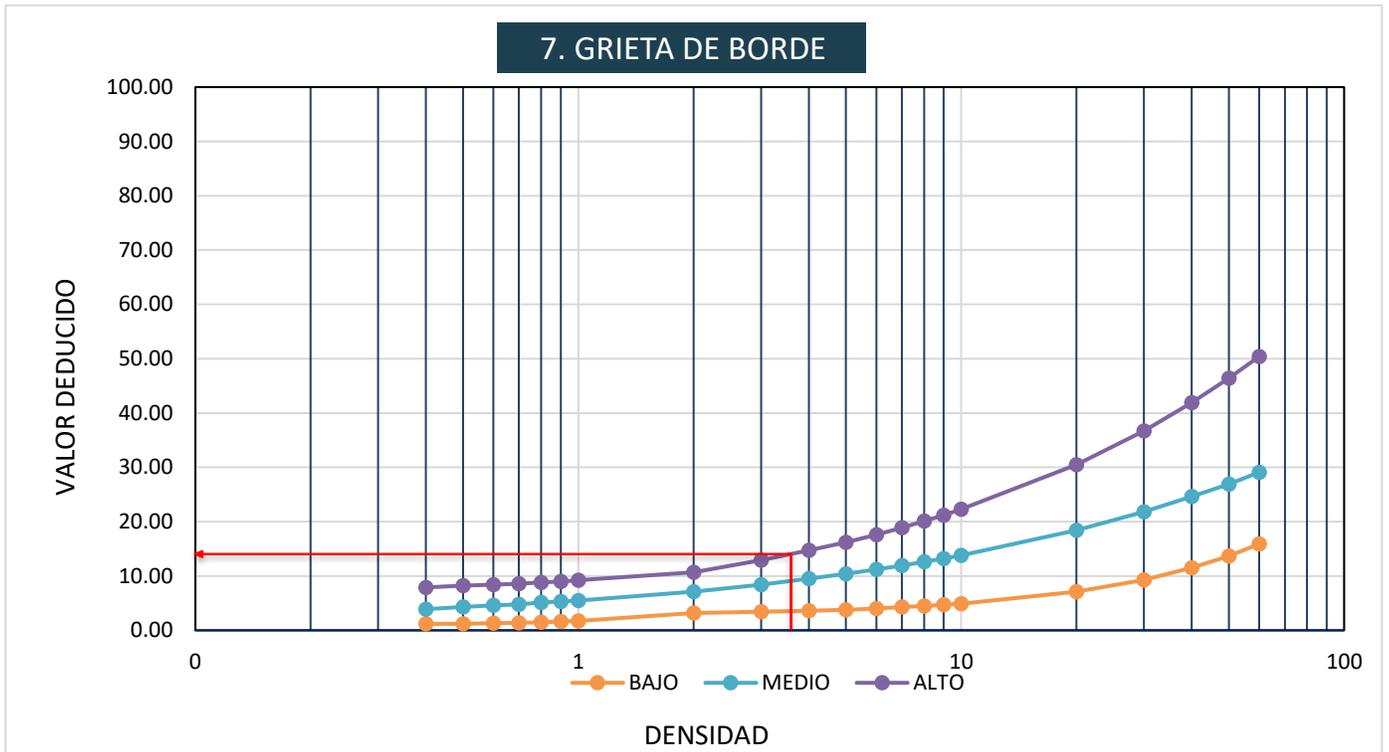
Figura N° 38: Ábaco de grieta de borde
Fuente: Manual PCI (2003): Método ASTM D6433-03 (PCI)

Interpretación: Con una densidad de 3.29 con una severidad alta, nos da un valor deducido de 13.42

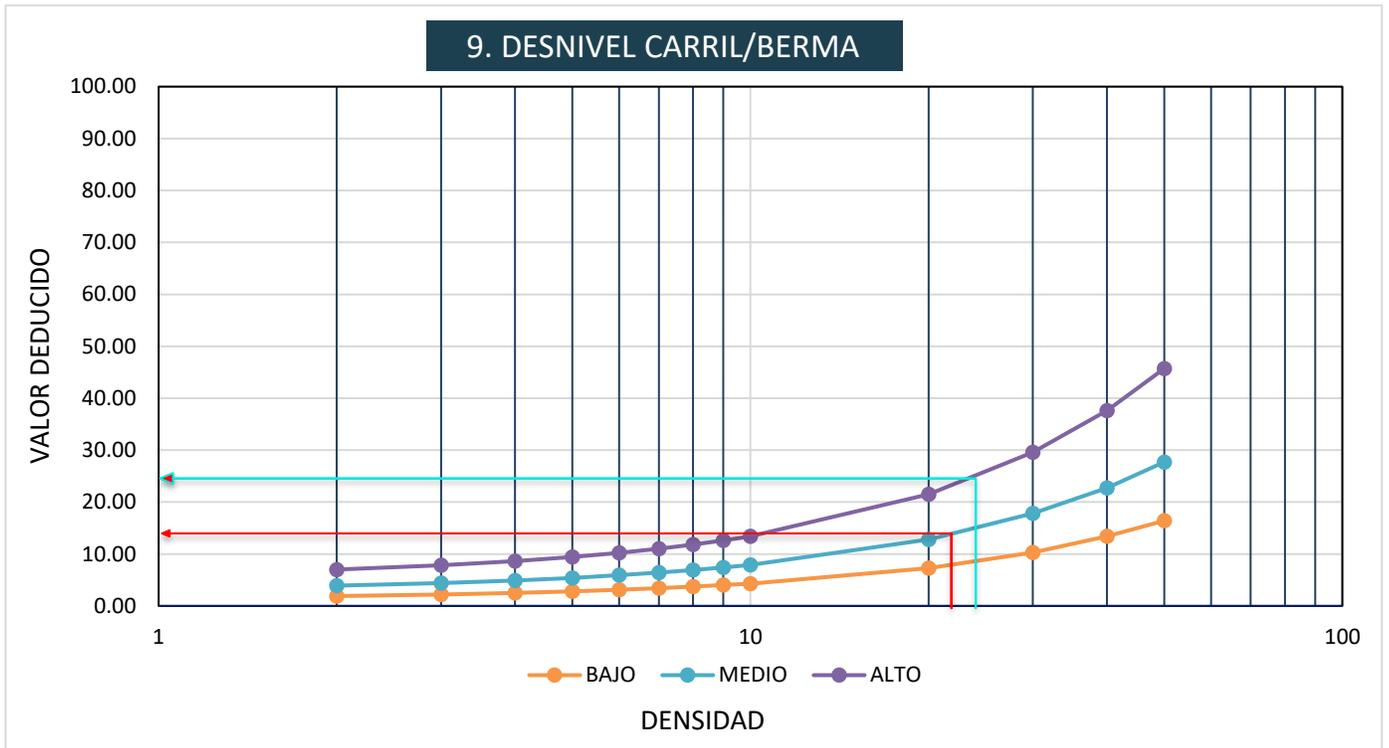
Figura N° 39: Ábaco de desnivel carril/berma
Fuente: Manual PCI (2003): Método ASTM D6433-03 (PCI)

Interpretación: Con una densidad de 10.97 con una severidad media, nos da un valor deducido de 12.65, densidad de 11.29 con una severidad alta da un valor deducido de 23.85.

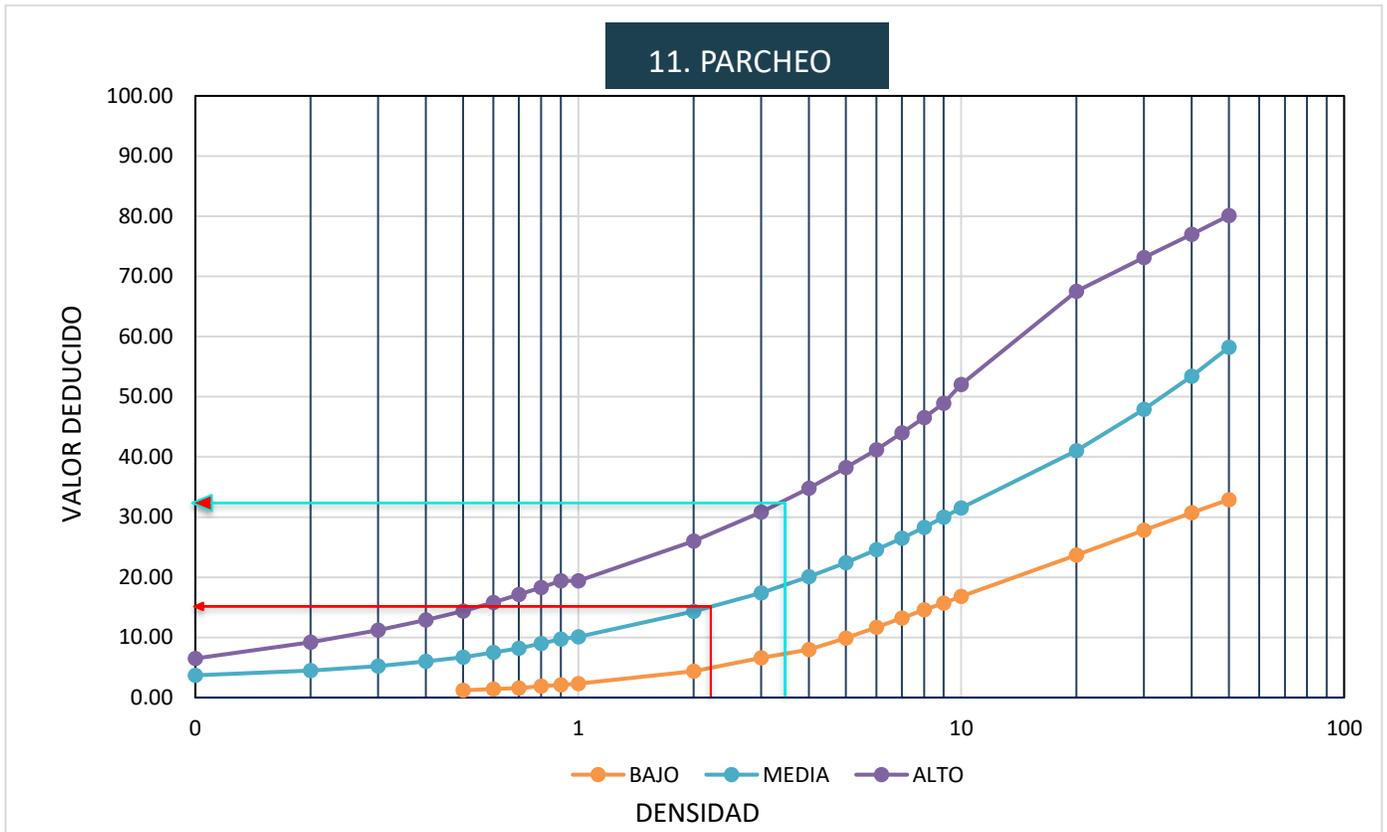
Figura N° 40: Ábaco de parcheo
Fuente: Manual PCI (2003): Método ASTM D6433-03 (PCI)

Interpretación: Con una densidad de 2.17 con una severidad media, nos da un valor deducido de 14.83, 3.23 con una severidad alta nos da un valor deducido de 31.72

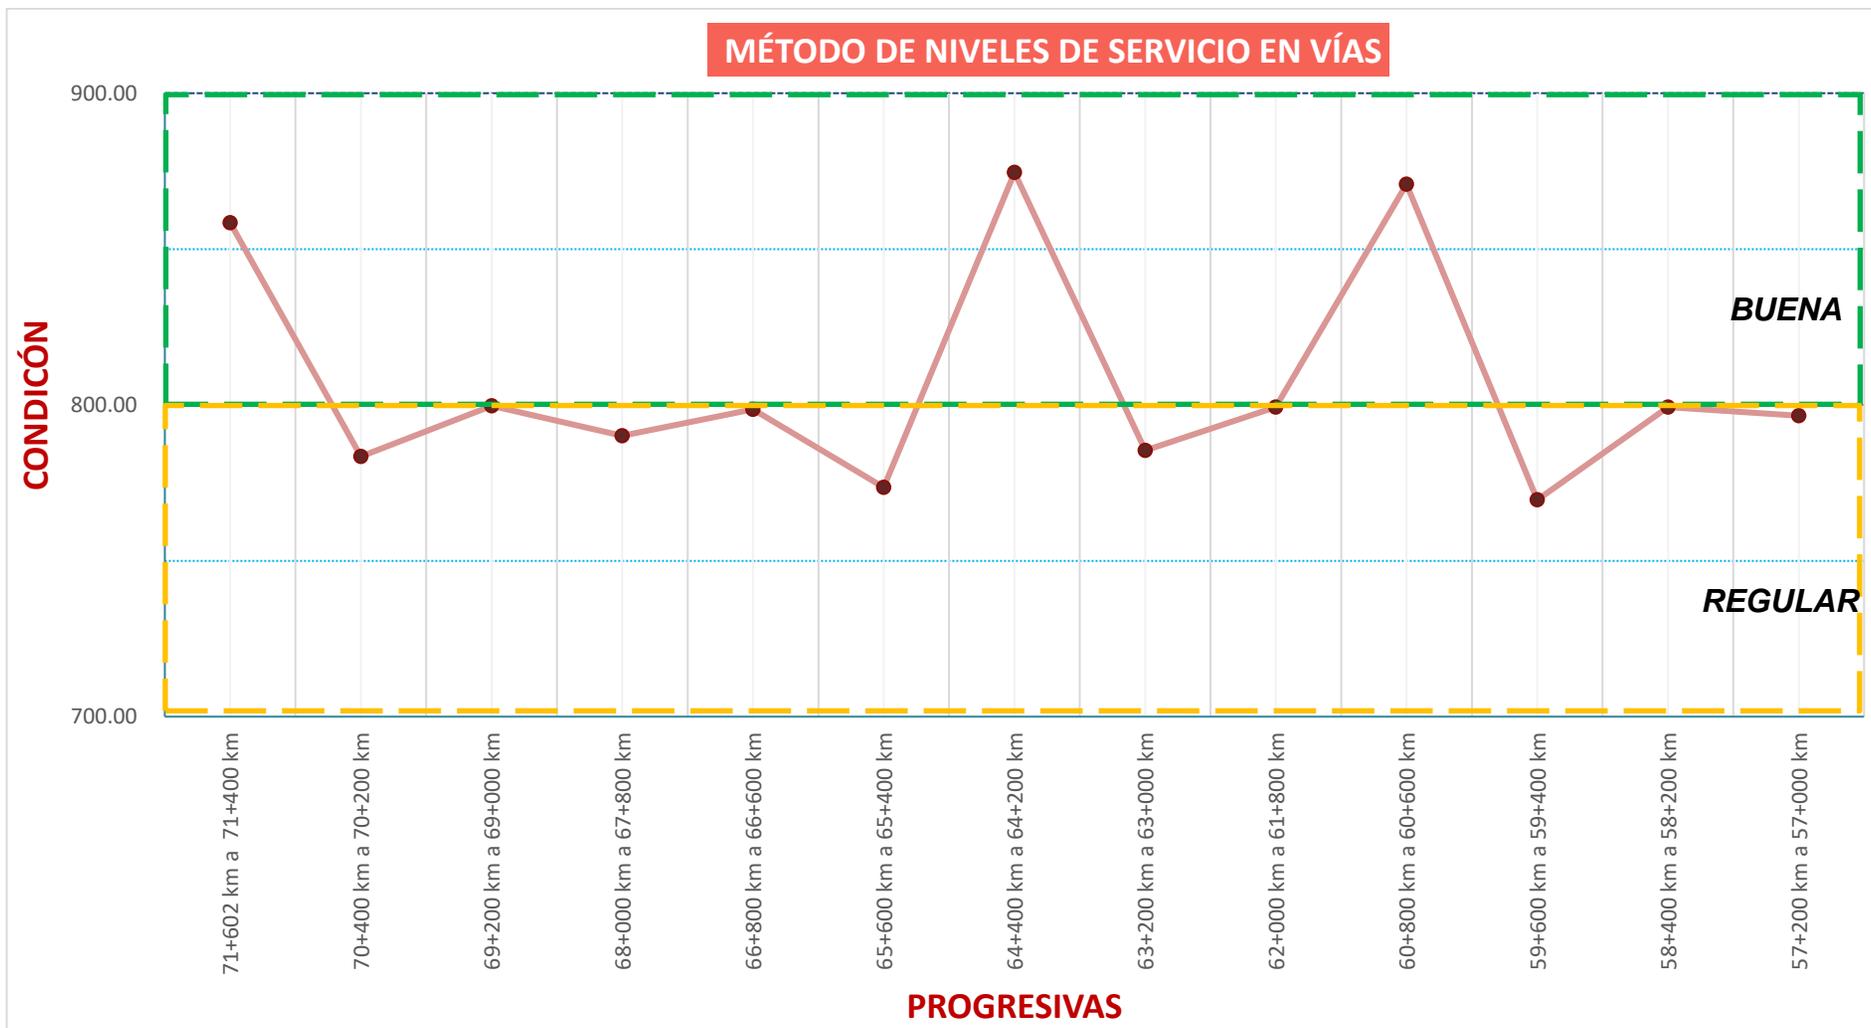
Figura N° 52: Gráfico de resumen de unidades de muestra del método Niveles De Servicio

Se observa que de las 13 unidades de muestras que fueron realizadas, tres se encuentran en una condición de carácter “**BUENA**”, y las otras diez se encuentran en una condición de carácter “**REGULAR**”.

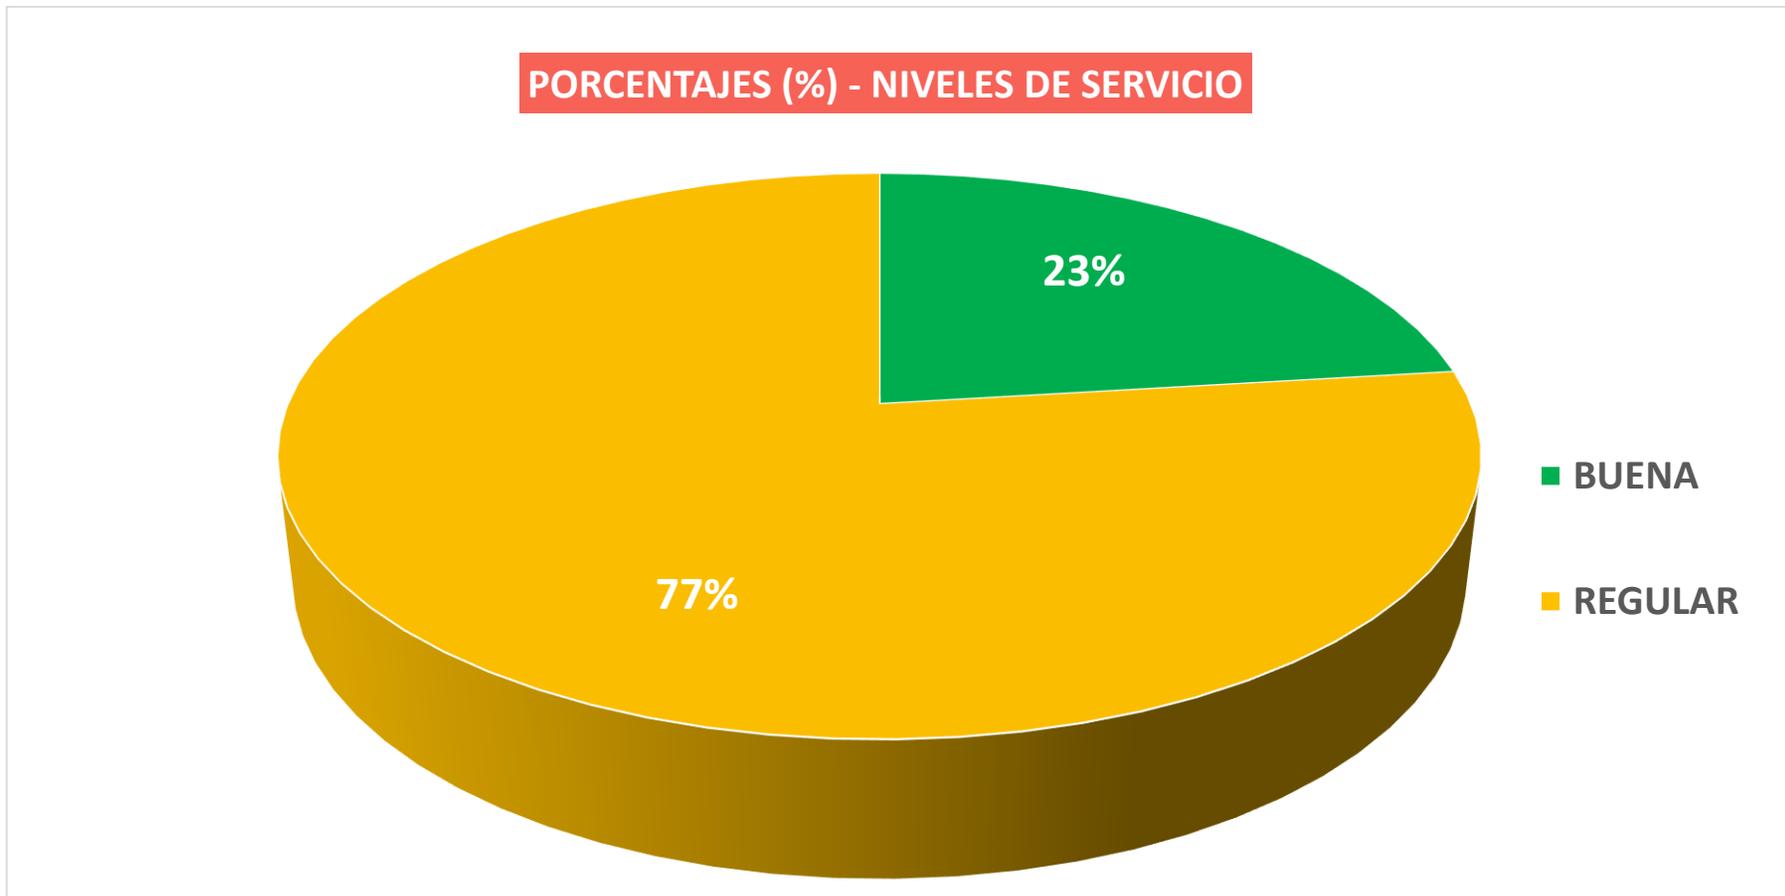
Figura N° 53: Gráfico de resumen de unidades de muestra del método Niveles De Servicio – según el porcentaje
Fuente: Elaboración nuestra

Se observa que de las 13 unidades de muestras que fueron realizadas, se observa que se obtiene un 23% se encuentran en una condición de carácter **“BUENA”**, y un 77% se encuentran en una condición de carácter **“REGULAR”**.

Por ello nos indica que con respecto a las 13 unidades de muestreo se predominó la condición de carácter **“REGULAR”**

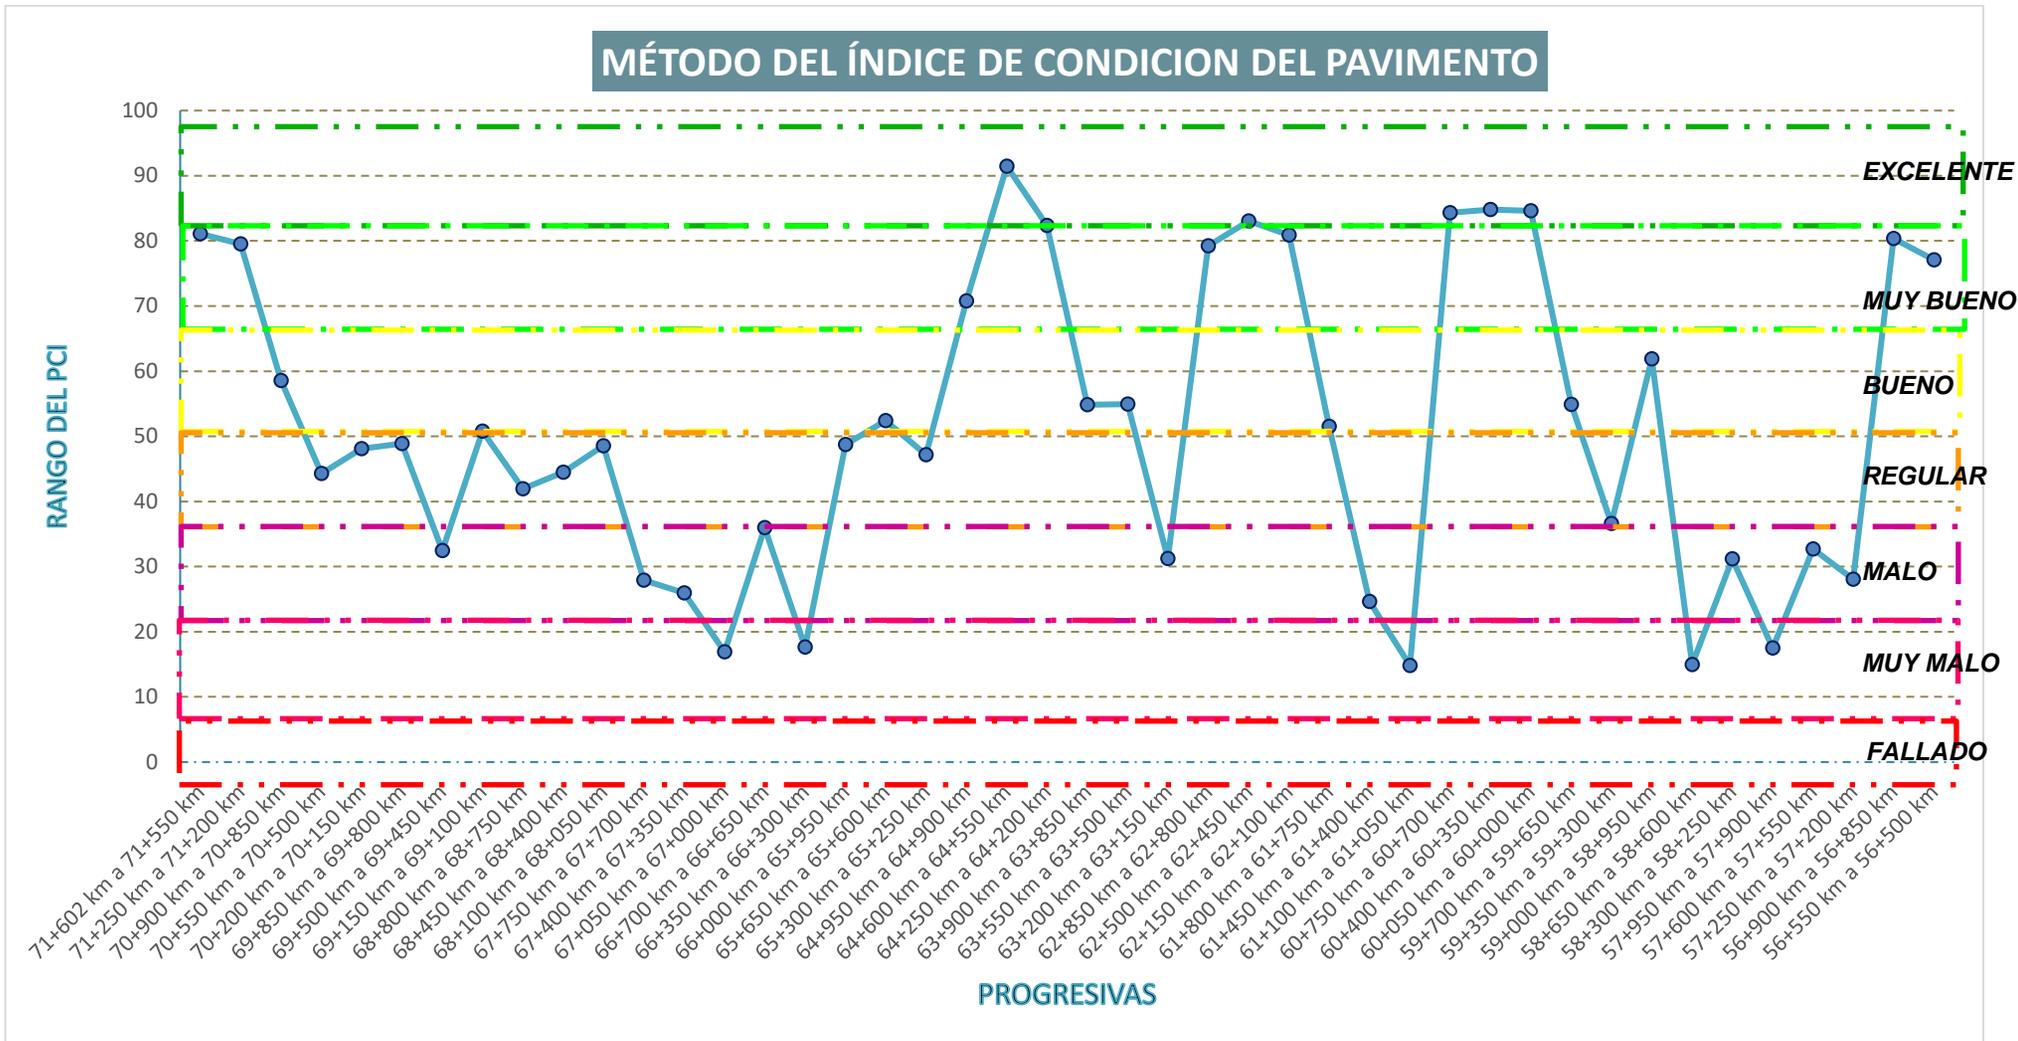
Figura N° 55: Gráfico de resumen de unidades de muestra del método Índice de Condición del Pavimento

Podemos observar que, de las 44 unidades de muestra, se encuentra 01 U-M de condición de carácter EXCELENTE, 12 U-M de condición de carácter MUY BUENA, 02 U-M de condición de carácter BUENO, 16 U-M de condición de carácter REGULAR, 09 U-M de condición de carácter MALO, y 06 U-M de condición de carácter MUY MALO.

Por ello el más predominante se trata de las 16 unidades de muestra del total que son las 44 unidades de muestra, las cuales están en la condición de carácter **“REGULAR”**.

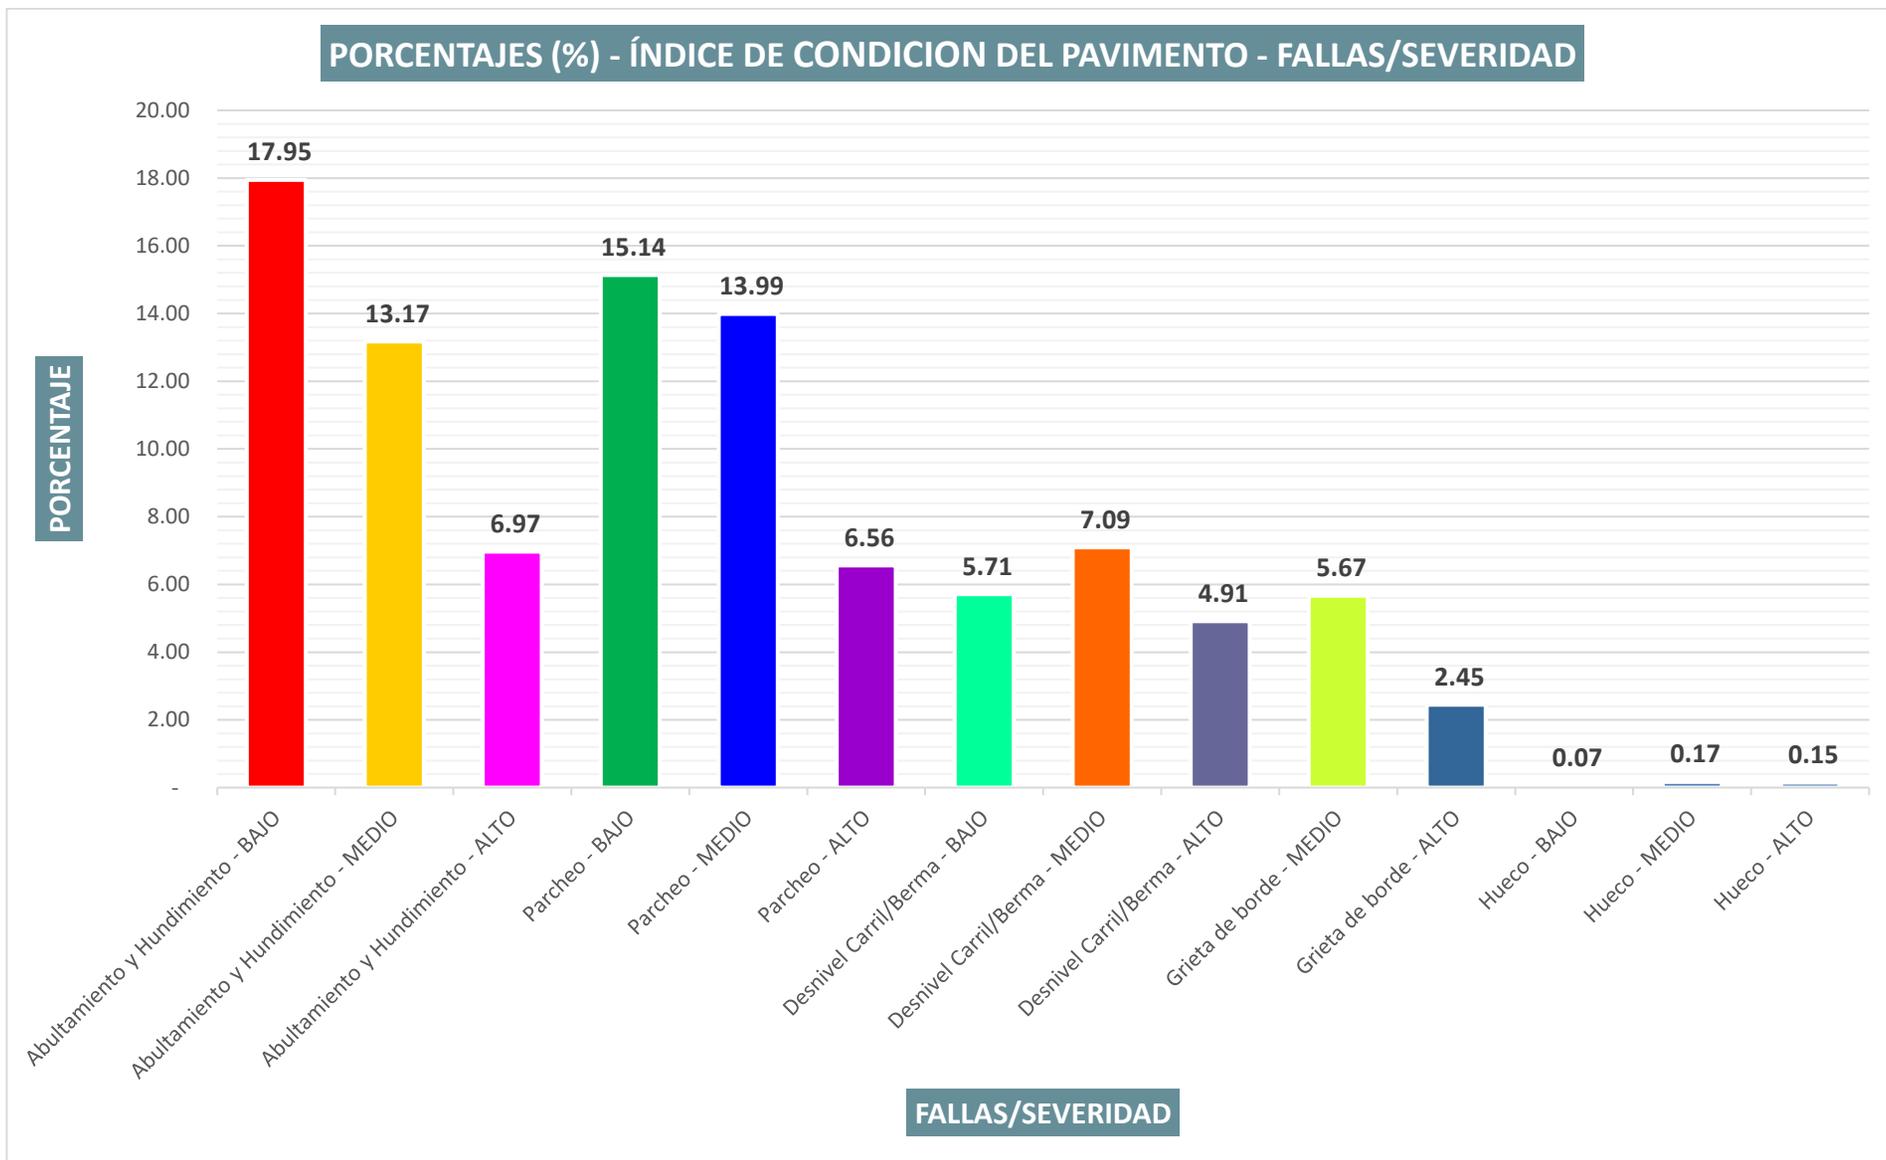
Figura N° 57: Gráfico de resumen de las fallas encontradas según el método Índice de Condición del Pavimento – según el porcentaje
Fuente: Elaboración nuestra

Por ello se visualiza en la **FIGURA N°57** “Gráfico de resumen de las fallas encontradas según el método Índice de Condición del Pavimento – según el porcentaje”.

Se observa que de las 44 unidades de muestra que se analizaron, la falla mas predominante fue el **ABULTAMIENTO Y HUNDIMIENTO – SEVERIDAD BAJO** que tiene un 17.95%, luego se encuentra el **PARCHEO – SEVERIDAD BAJO** que tiene un 15.14%, ya en un tercer puesto se encuentra el **ABULTAMIENTO Y HUNDIMIENTO – SEVERIDAD MEDIO** que tiene un 13.17%, y en cuarto lugar el **PARCHEO- SEVERIDAD MEDIO** con un 13.99%.

Entonces, la falla que más predominó de las 44 unidades de muestra que fueron analizadas es la **ABULTAMIENTO Y HUNDIMIENTO – SEVERIDAD BAJO**, con un **17.95%**.

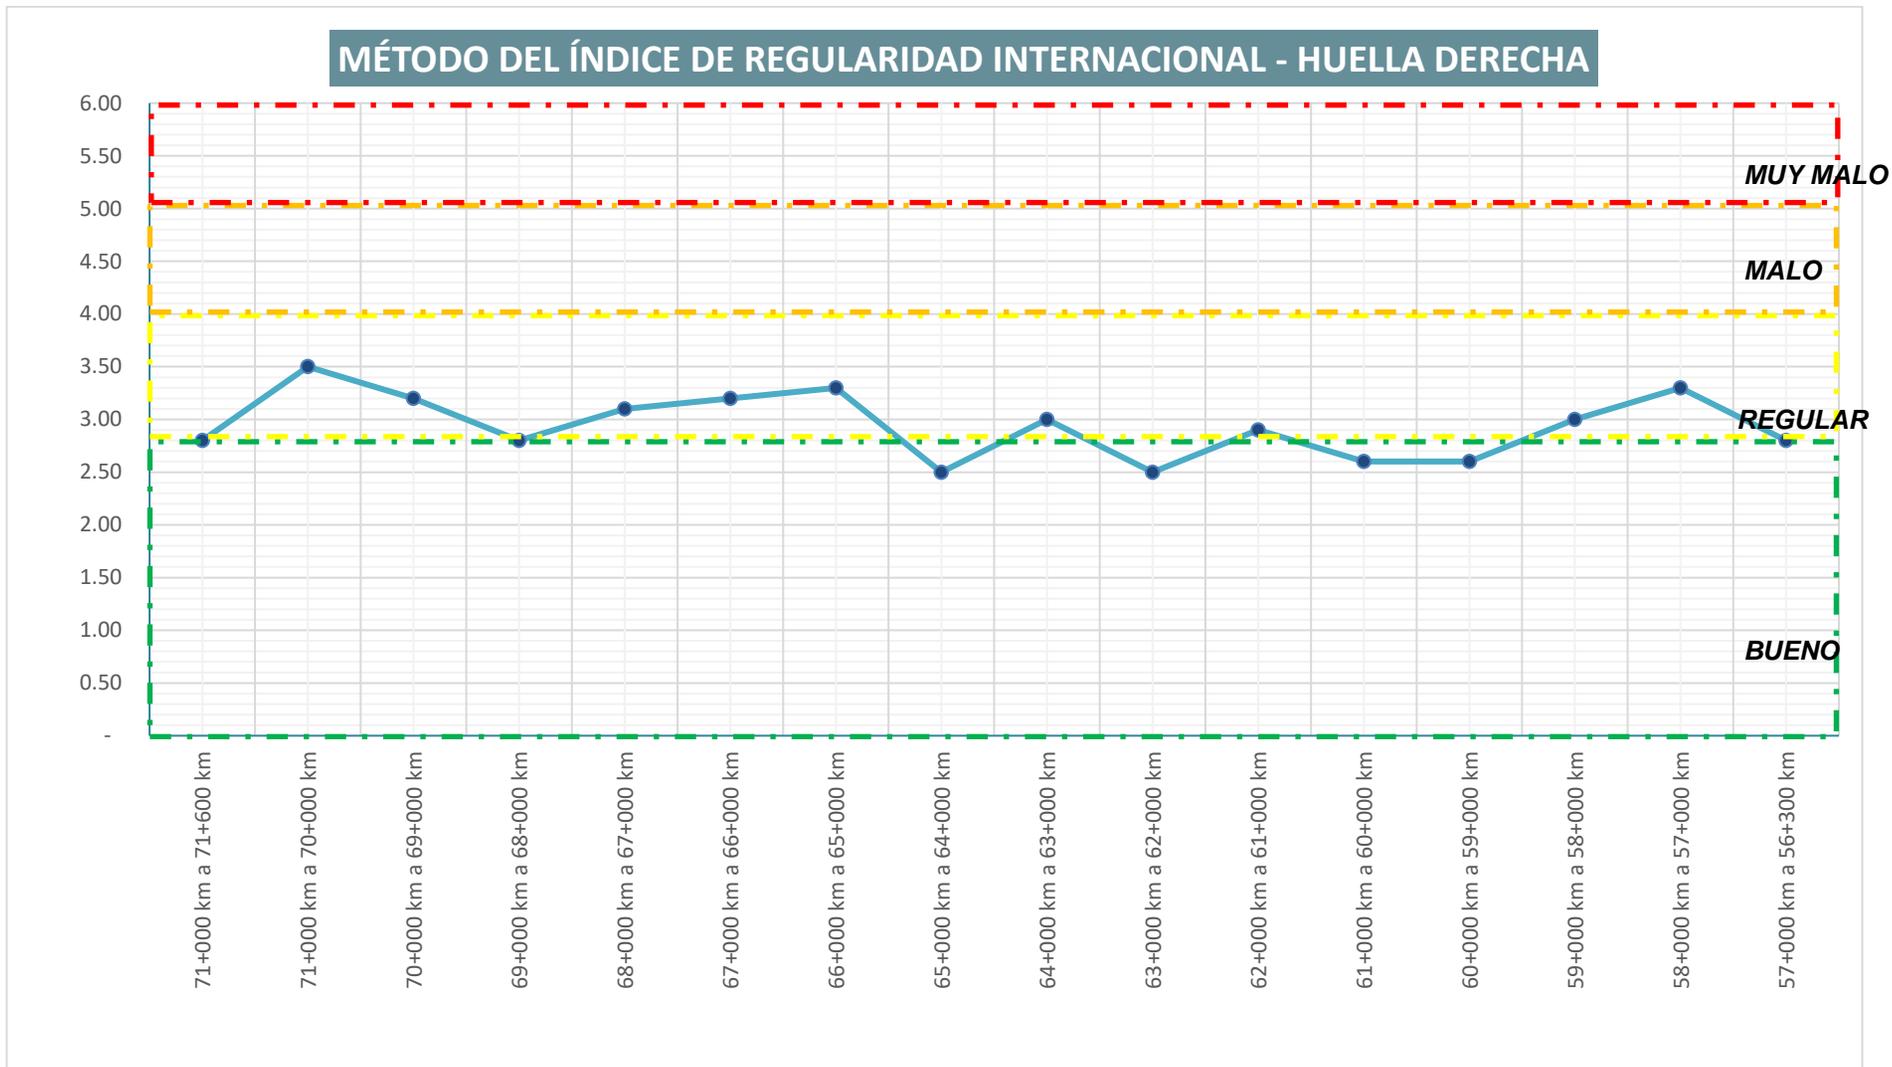
Figura N° 59: Gráfico de resumen de unidades de muestra del método Índice de Regularidad Internacional

Obtenemos un **IRI PROMEDIO = 2.98**, clasificándose un tratamiento superficial de carácter de condición: “**REGULAR**”, de la carretera Caminaca – Juliaca, de 56+300 km - 71+602 km.
