UNIVERSIDAD CÉSAR VALLEJO

Evaluación estructural del pavimento flexible, tramo puente Lampanin
– Psj Las Flores, Distrito Cáceres del Perú - Jimbe 2021

TESIS PARA OBTENER EL TÍTULO PROFESIONAL DE:
INGENIERO CIVIL

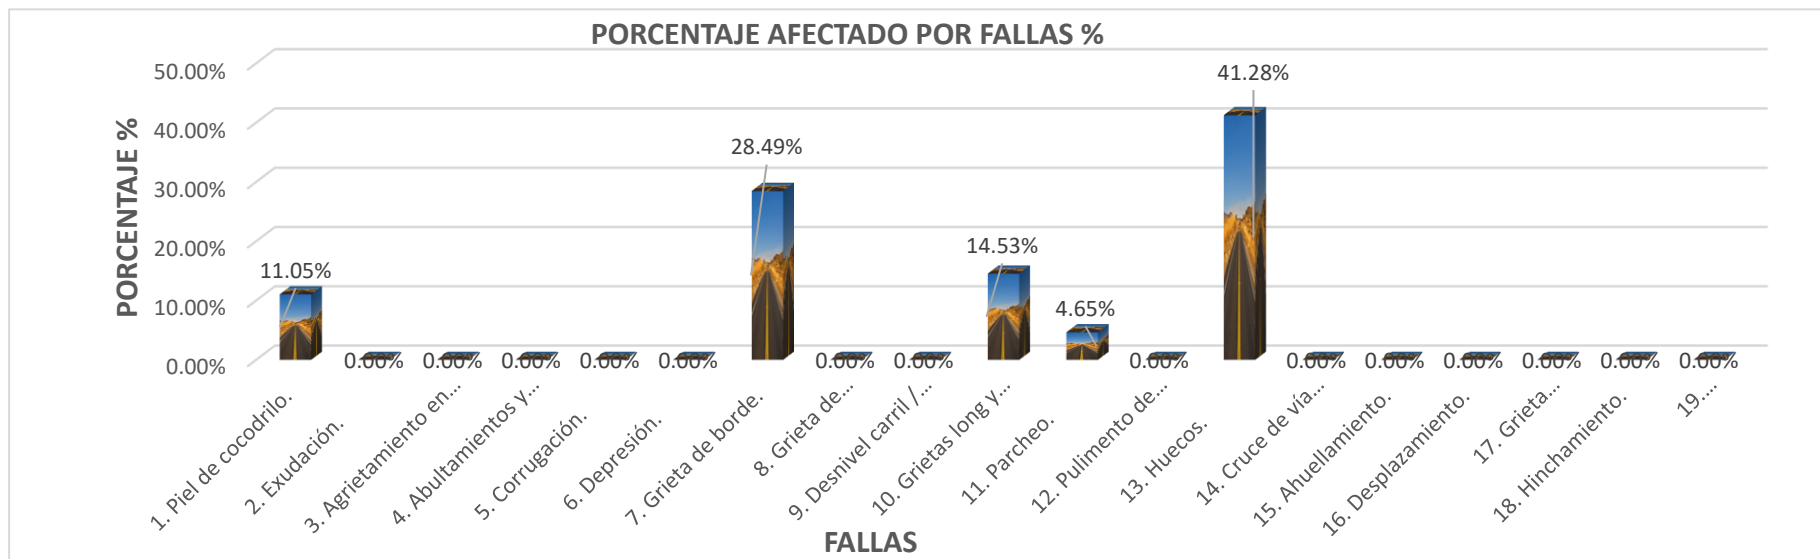
FIGURA N° 1

PORCENTAJE DE FALLAS DE LA EVALUACIÓN DEL PAVIMENTO FLEXIBLE DESDE EL TRAMO PUENTE LAMPANIN – PSJ LAS FLORES

En la figura n°1, se detalló el resumen total de fallas que hay en el pavimento del tramo puente Lampanin – Psj Las Flores, Distrito Cáceres del Perú - Jimbe donde se pudo obtener las siguientes fallas: huecos 41.28% que representa 71 fallas de un total de 172, grieta de borde 28.49% que representa 49 fallas de un total de 172, grietas longitudinales y transversales 14.53% que representa 25 fallas de un total de 172, piel de cocodrilo 11.05% que representa 19 fallas de un total de 172 y parcheo 4.65% que representa 8 fallas de un total de 172.

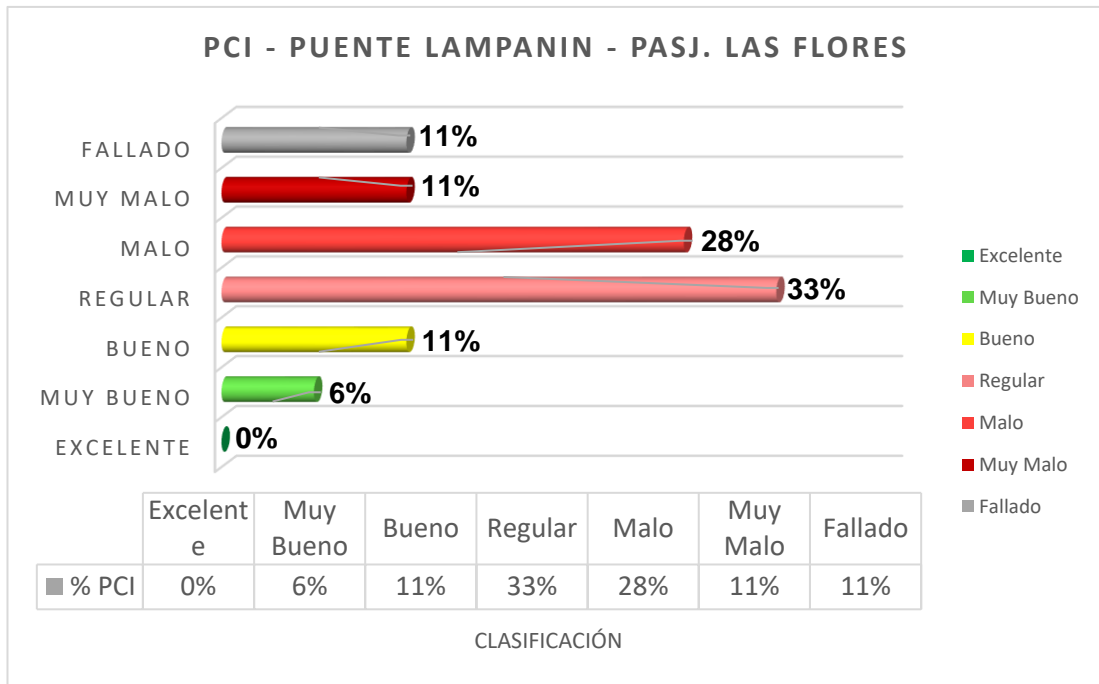
FIGURA N° 2

RESUMEN DE LA EVALUACIÓN DEL PAVIMENTO FLEXIBLE - PCI

La figura n° 2, representa el porcentaje de PCI según la unidad de muestreo asignado al tramo puente Lampanin – Psj Las Flores, adquiriendo un 33% en estado regular que representa 6UM, 28% en estado malo que representa 5UM, 11% en estado fallado, bueno y muy malo que representan a 6UM y 6% en estado muy bueno que representa a 1UM.

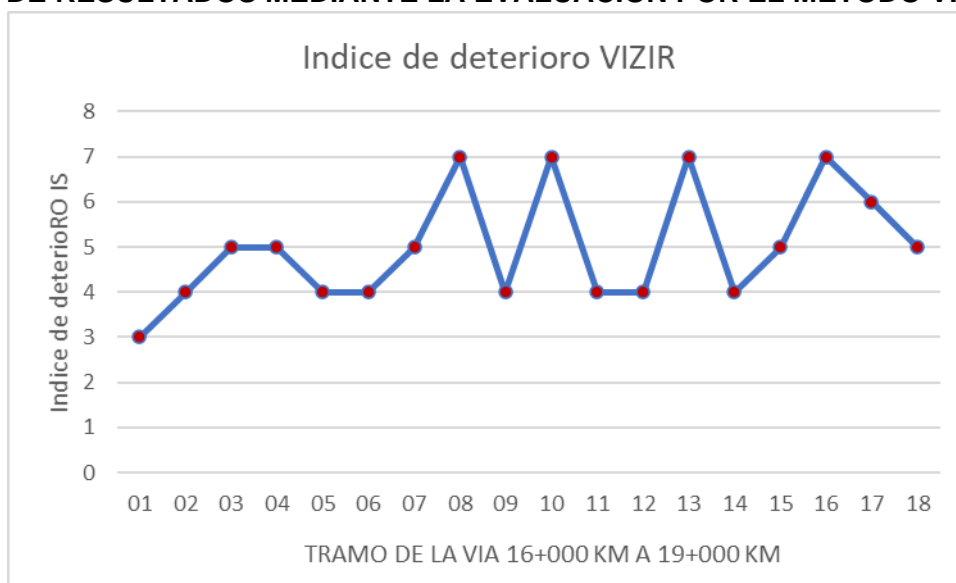
FIGURA N° 3

TABLA DE RESULTADOS MEDIANTE LA EVALUACIÓN POR EL MÉTODO VIZIR

En la figura N° 4 de la metodología VIZIR realizadas a través del programa Excel, se observó las diferentes variaciones que fueron presentando al largo de la vía y por ende conocer la situación actual que se encuentra el pavimento flexible con un índice de deterioro superficial de 3 hasta 7, determinándose

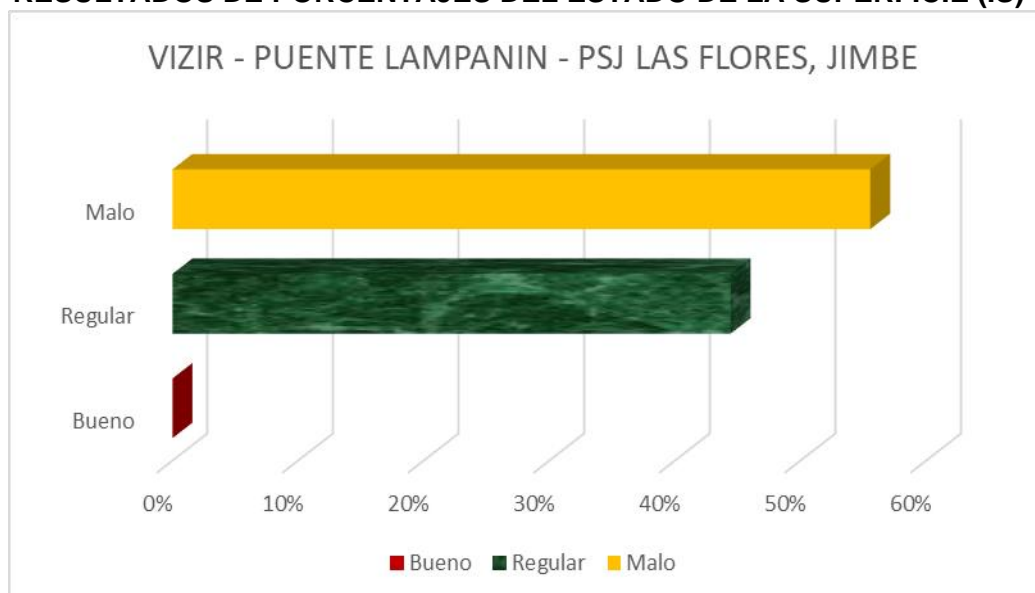
FIGURA N° 4

RESULTADOS DE PORCENTAJES DEL ESTADO DE LA SUPERFICIE (IS)

En la figura N° 5, se observó los porcentajes del estado actual del pavimento teniendo un total de 18 muestras distribuidas y se obtuvo como resultados: BUENO (0) que corresponde al 0%, REGULAR (8) correspondientes a al 44%

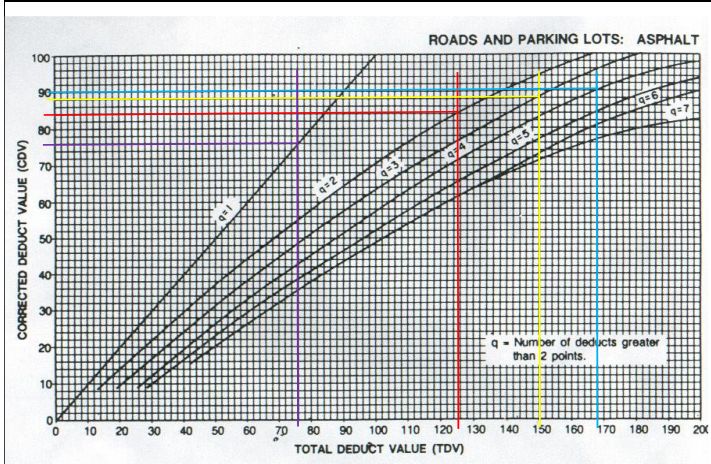
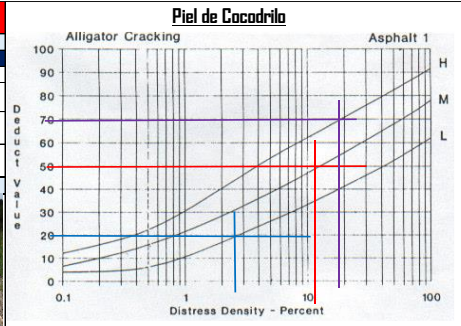
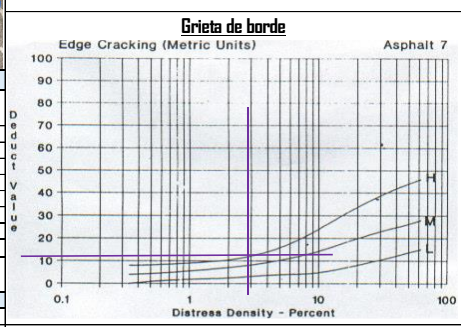
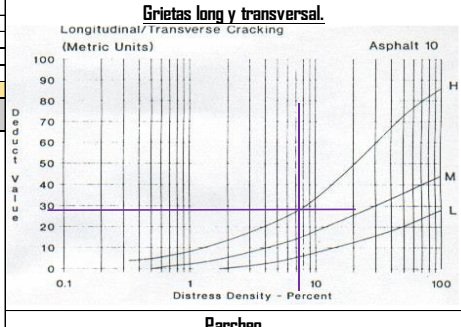
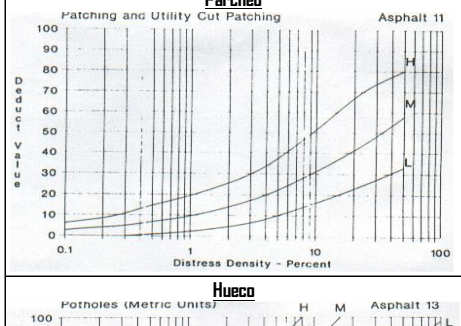
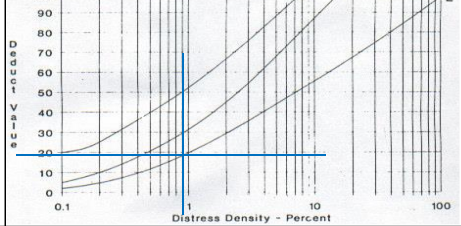
INDICE DE CONDICIÓN DE PAVIMENTO (PCI)	PCI= 100 - Máx. VDC
CONDICIÓN DEL PAVIMENTO	FALLADO

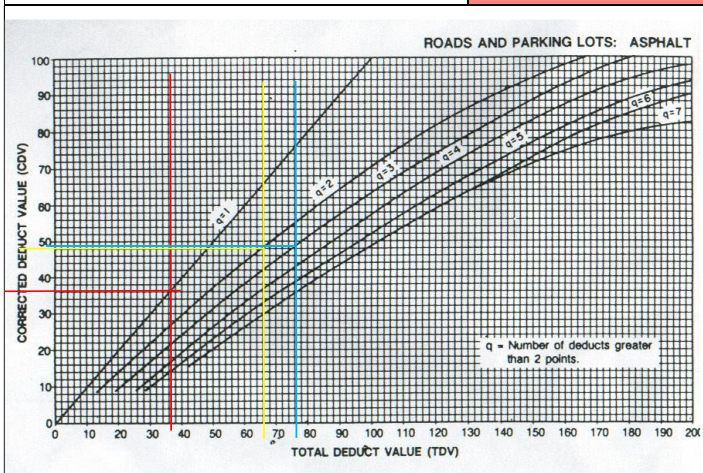
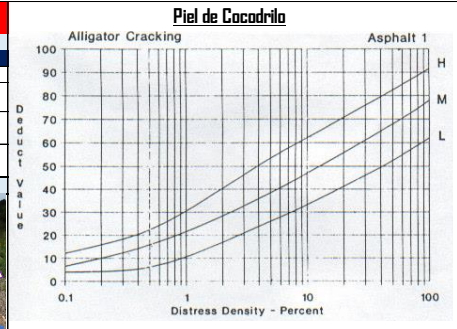
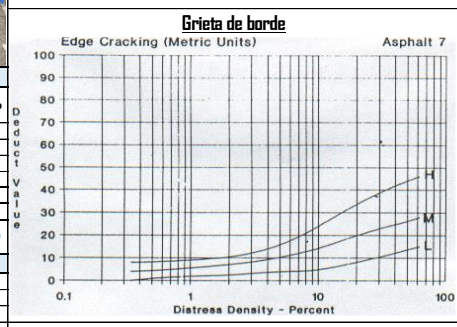
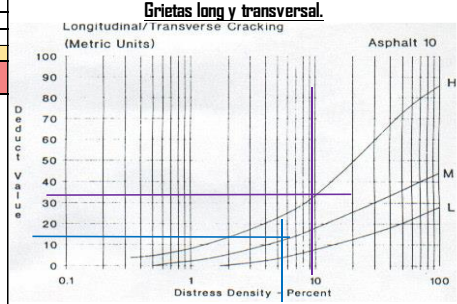
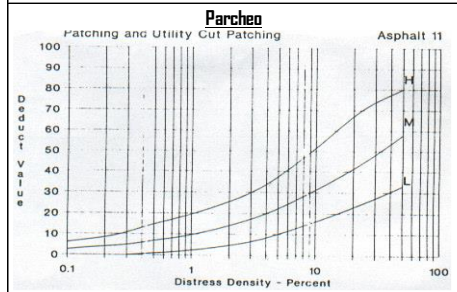
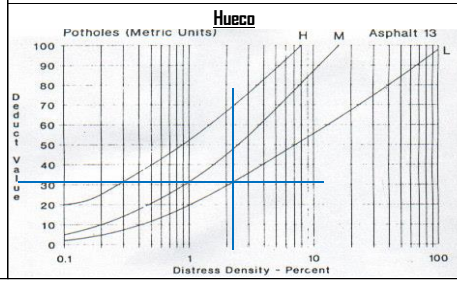
INDICE DE CONDICIÓN DE PAVIMENTO (PCI)		PCI=100 - Máx. VDC
		PCI= 42
CONDICIÓN DEL PAVIMENTO		REGULAR

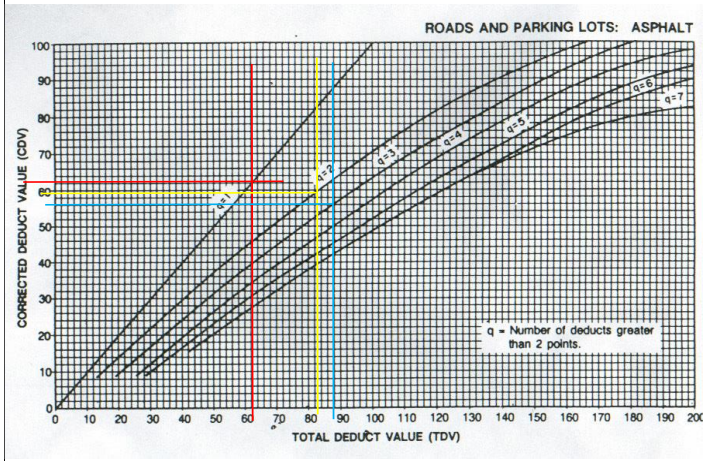
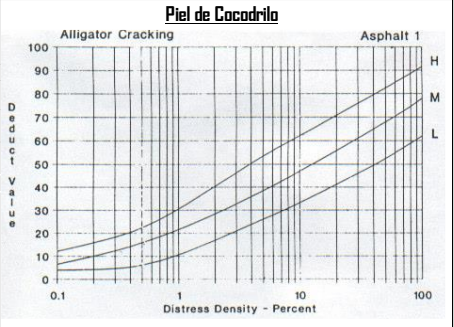
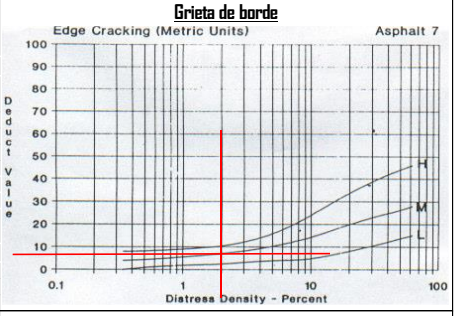
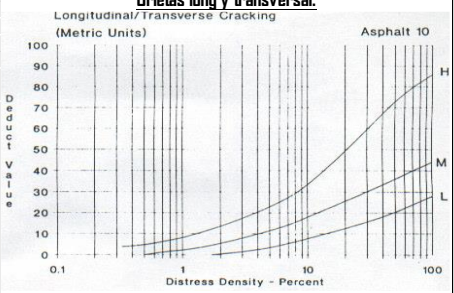
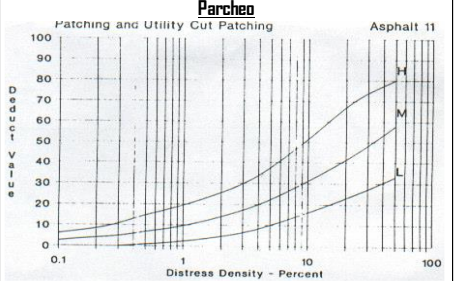
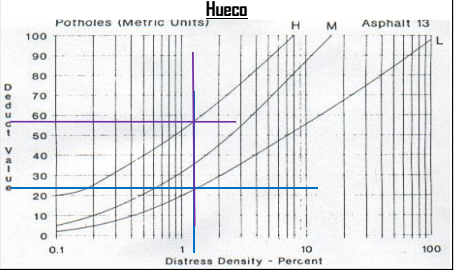
INDICE DE CONDICIÓN DE PAVIMENTO (PCI)		Max.VDC	62
		PCI= 100 - Máx. VDC	
		PCI=	38
CONDICIÓN DEL PAVIMENTO			MALO

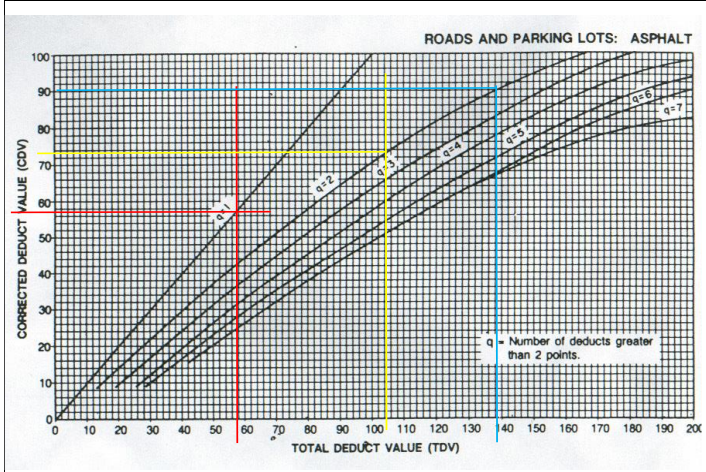
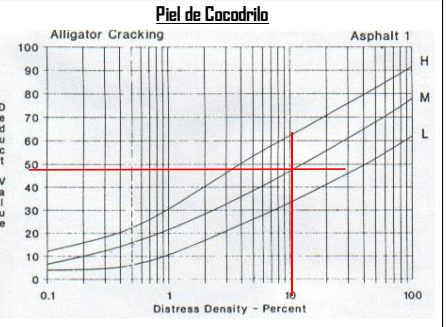
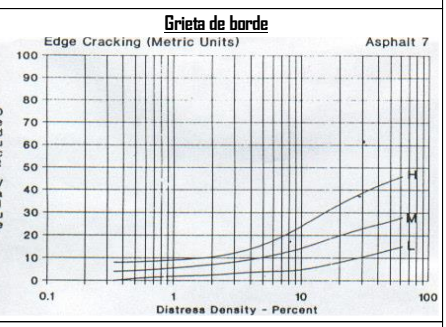
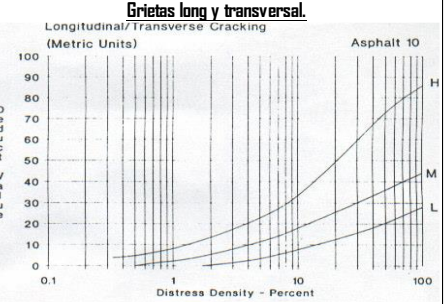
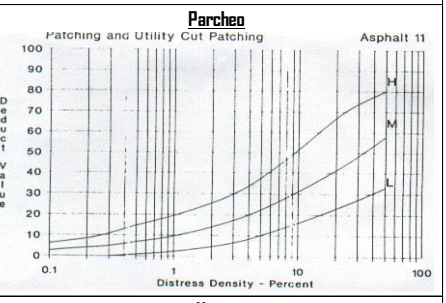
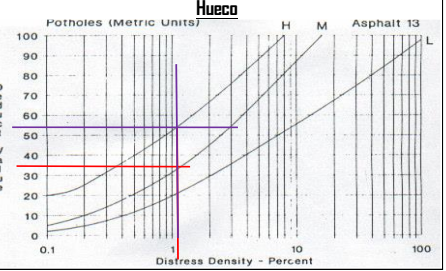
INDICE DE CONDICIÓN DE PAVIMENTO (PCI)		Max.VDC	90
		PCI= 100 - Máx. VDC	
		PCI=	10
CONDICIÓN DEL PAVIMENTO		FALLADO

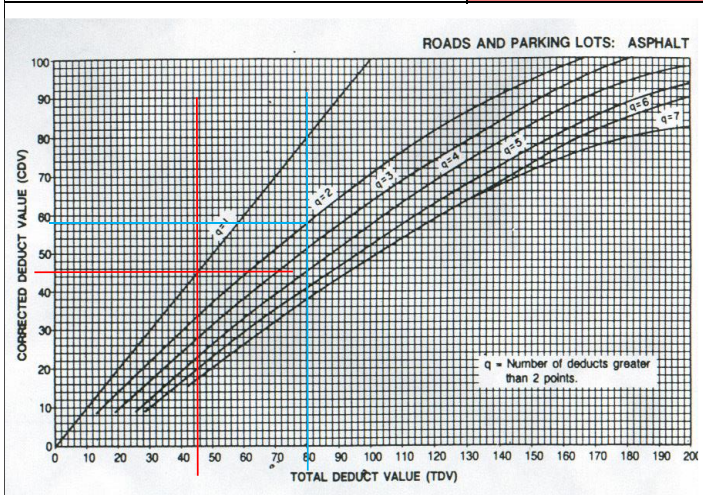
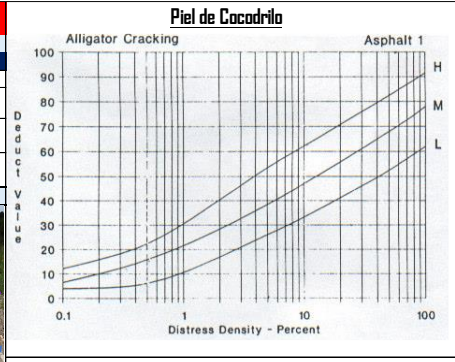
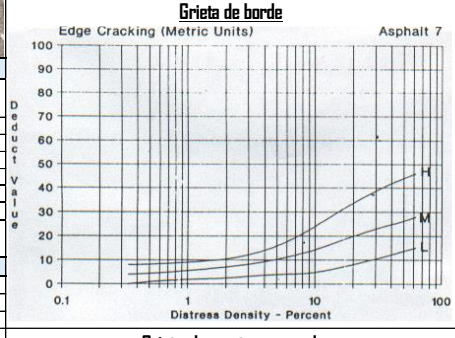
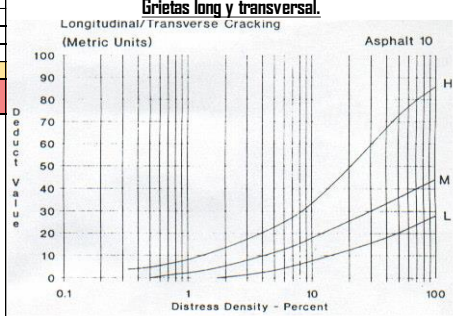
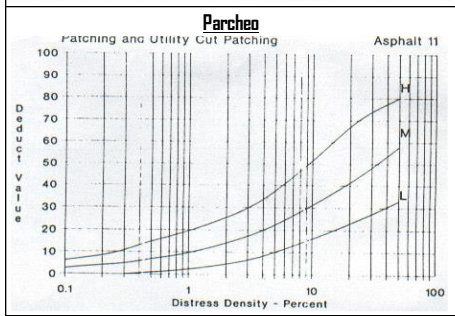
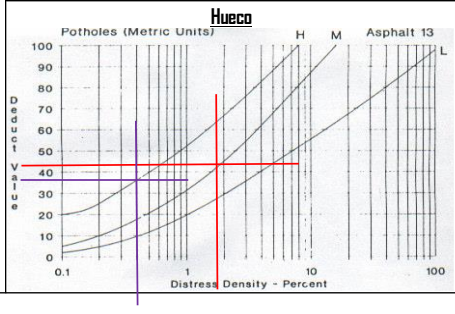
INDICE DE CONDICIÓN DE PAVIMENTO (PCI)		Max.VDC	58
		PCI= 100 - Máx. VDC	
		PCI=	42
CONDICIÓN DEL PAVIMENTO		REGULAR

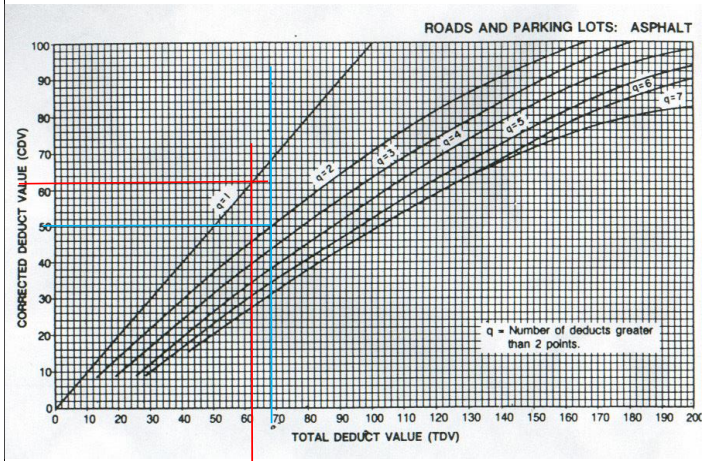
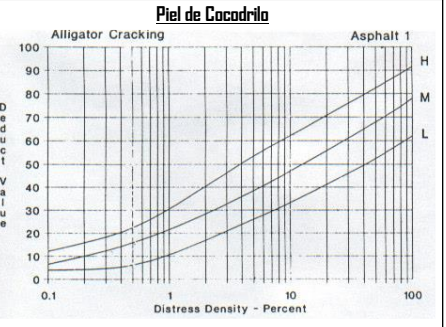
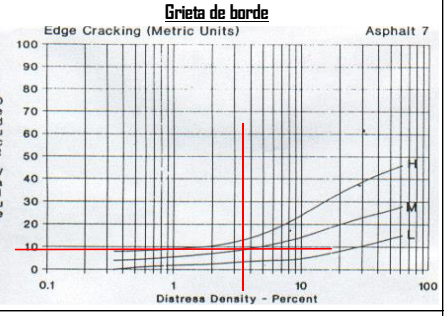
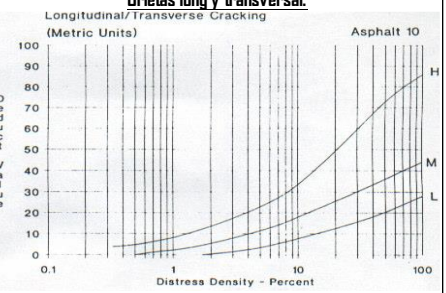
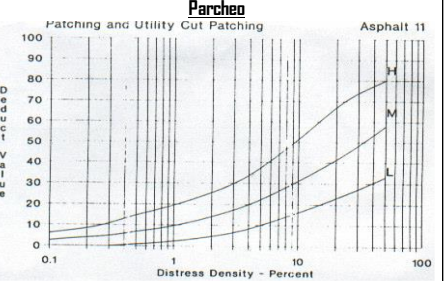
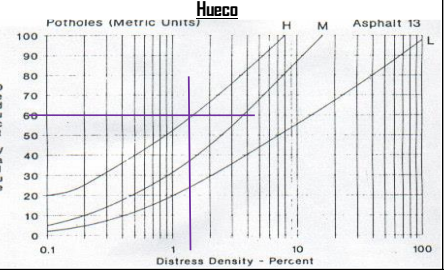
Rango	Clasificación	Simbología	Falla	Severidad	Cantidades parciales	Total	Densidad %	Valor deducido				
100-85	Excelente											
85-70	Muy Bueno		7	M	1.20	0.90	1.40	1.90	2.30	7.70	3.4%	9
70-52	Buena		13	H	1.00	1.00	1.00			3.00	1.3%	60
52-40	Regular											
40-25	Mala											
25-10	Muy Mala											
10-0	Faltosa

PCI = 100 - Máx. VDC = 100 - 62 = 38

CONDICIÓN DEL PAVIMENTO = **MALO**

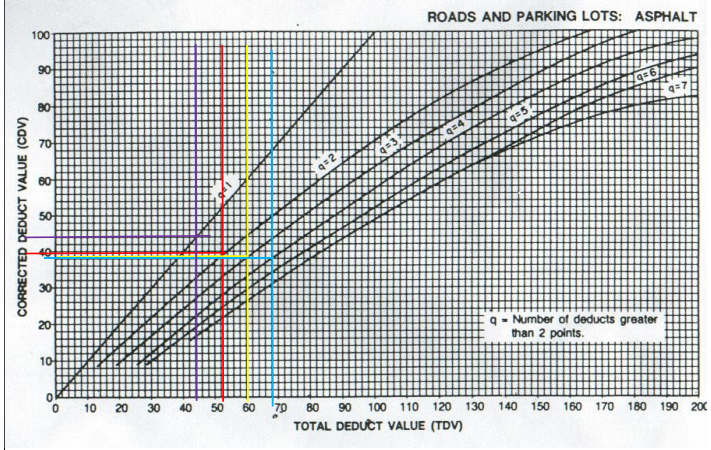
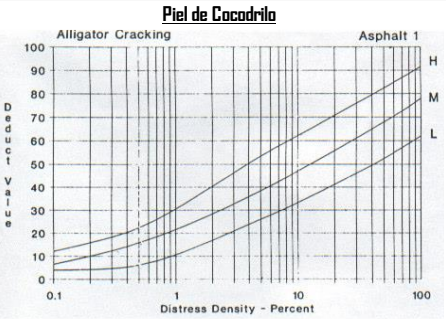
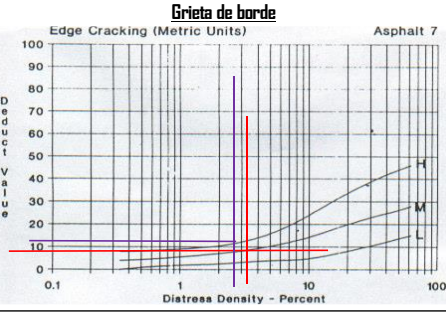
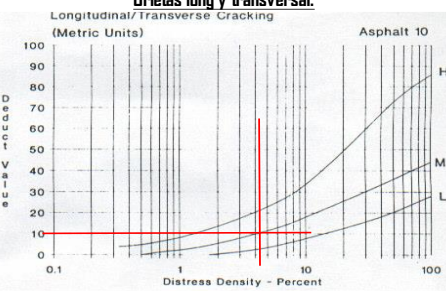
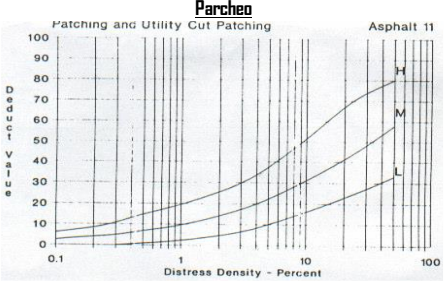
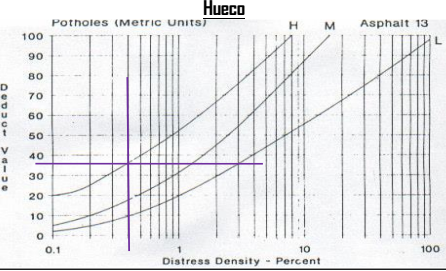
Rango	Clasificación	Simbología	Falla	Severidad	Cantidades parciales					Total	Densidad %	Valor deducido
100-85	Excelente											
85-70	Muy Bueno		7	M	0.90	1.00	1.20	1.40	2.60	7.10	3.2%	8
70-55	Buena		7	H	3.10	3.00				6.10	2.7%	11
55-40	Regular		10	M	3.00	3.15	3.00			9.15	4.1%	10
40-25	Mala		13	H	1					1.00	0.4%	37
TOTAL VD											66.00	
Valor deducido mas alto (HVDI)											37	
Número admisible de deducidos											6.8	
											$m_i = 1.00 + \frac{9}{98}(100 - HDV_i)$

INDICE DE CONDICIÓN DE PAVIMENTO (PCI)	
Max VDC	43
PCI = 100 - Máx. VDC	57

CONDICIÓN DEL PAVIMENTO **BUENO**

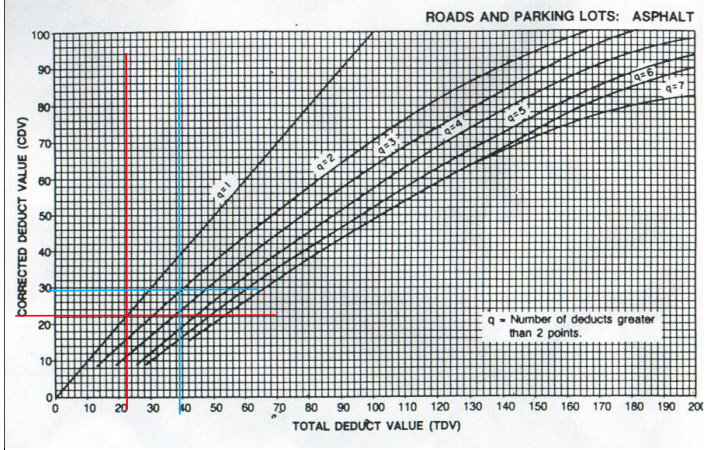
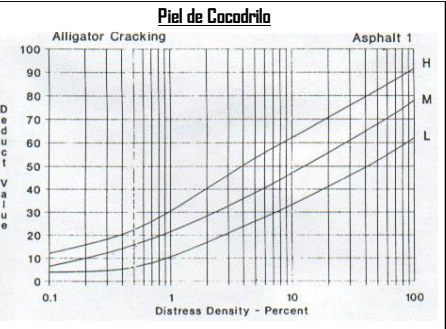
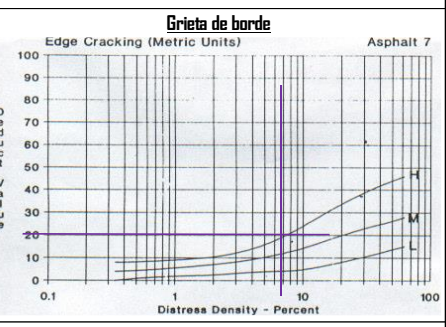
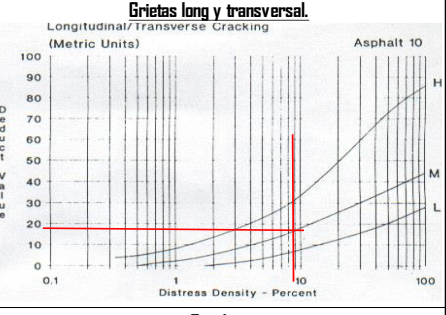
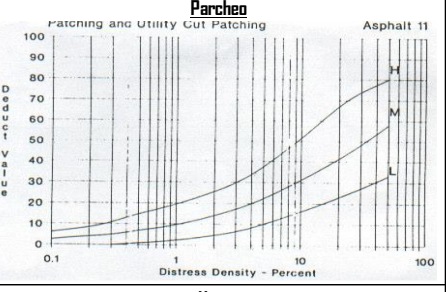
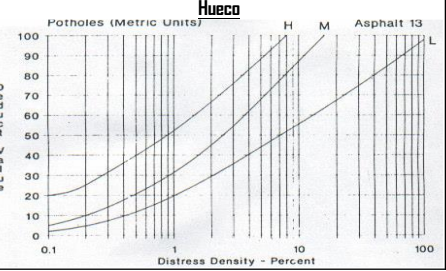
CALCULO DE PCI										
Rango	Clasificación	Simbología	Falla	Severidad	Cantidades parciales			Total	Densidad %	Valor deducido
100 - 85	Excelente									
85 - 70	Muy Bueno		7	H	5.00	4.50	5.50	15.00	6.7%	20
70 - 52	Buena		10	M	6.20	6.30	8.00	20.50	9.1%	18
52 - 40	Regular									
40 - 25	Mala									
25 - 10	Muy Mala									
10 - 0	Faltosa									
Valor deducido - mas alto (HVDi)						20		TOTAL VD		38.00
Número admisible de deducidos				8.3						$m_1 = 1.00 + \frac{9}{98} (100 - HDV)$

INDICE DE CONDICIÓN DE PAVIMENTO (PCI)	
Max.VDC	28
PCI= 100 - Máx. VDC	72

CONDICIÓN DEL PAVIMENTO **MUY BUENO**

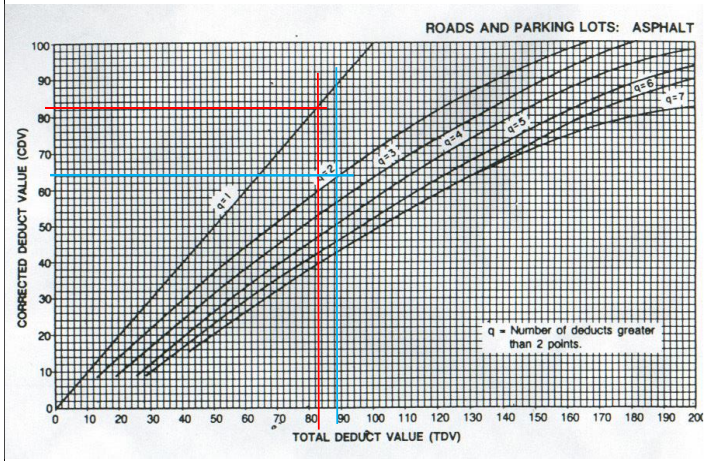
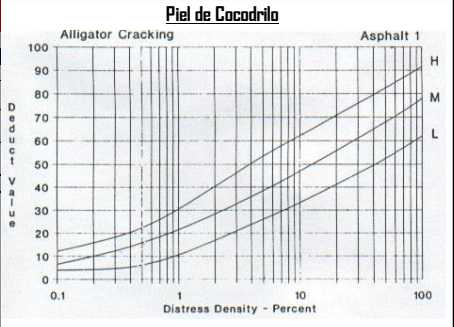
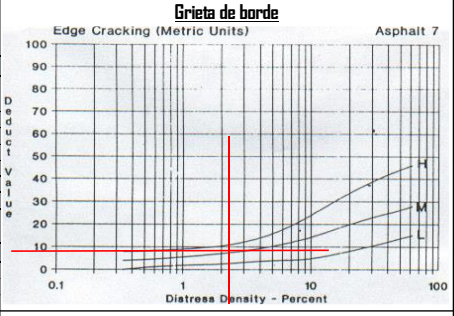
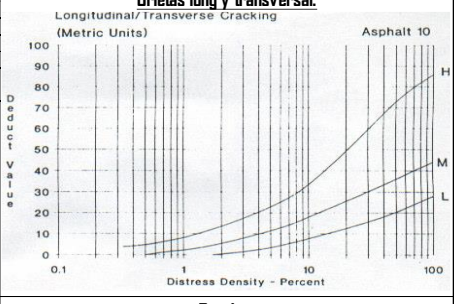
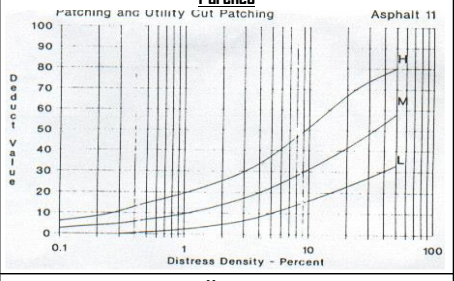
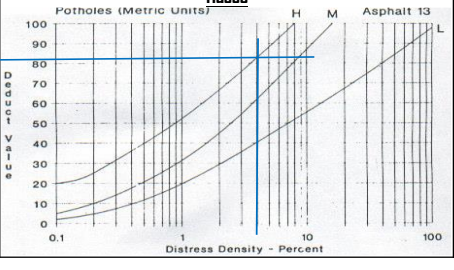
CALCULO DE PCI									
Rango	Clasificación	Simbología	Falla	Severidad	Cantidades parciales	Total	Densidad %	Valor deducido	
100 - 85	Excelente								
85 - 70	Muy Bueno		7	M	2.60	2.40	5.00	2.2%	8
70 - 55	Buena		13	H	3.00	3.00	9.00	4.0%	81
55 - 40	Regular								
40 - 25	Mala								
25 - 10	Muy Mala								
10 - 0	Falida								
Valor deducido - mas alto (HVDi)						81	TOTAL VD		89.00
Número admisible de deducidos						2.7	$m_1 = 1.00 + \frac{9}{98}(100 - HDV)$

INDICE DE CONDICIÓN DE PAVIMENTO (PCI)		Max.VDC	83
		PCI=100 - Máx. VDC	17
CONDICIÓN DEL PAVIMENTO		MUY MALO

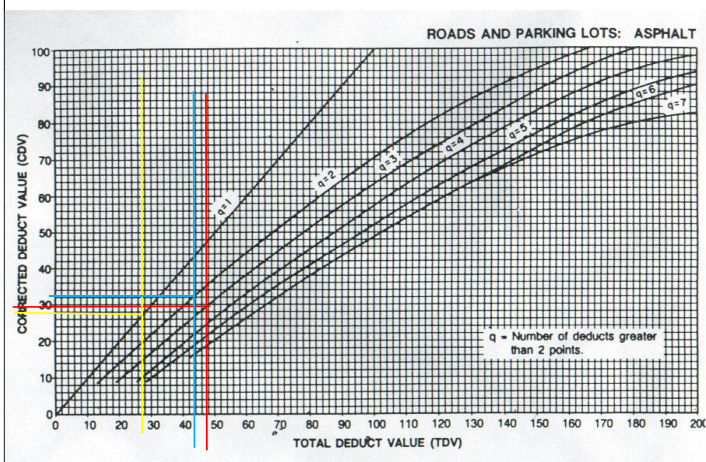
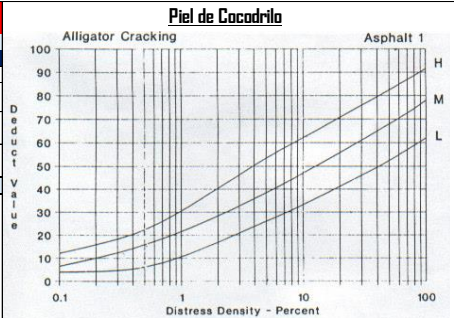
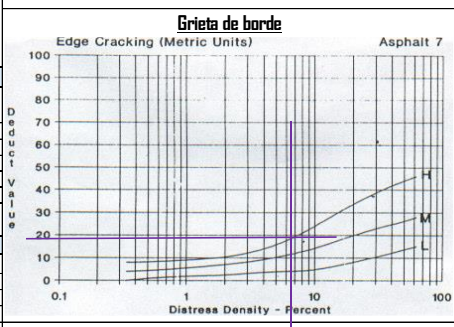
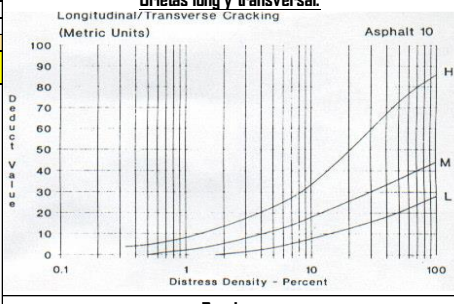
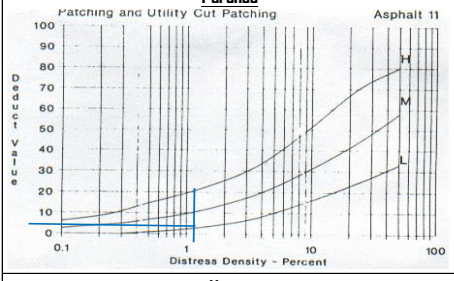
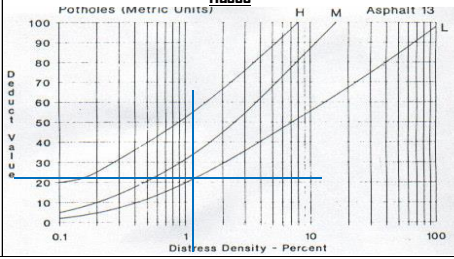
18. Hinchamiento.		m2					
				19. Desprendimiento de agregados.		m2					
NIVEL DE SEVERIDAD		UNIDAD DE MUESTREO		PROGRESIVA		NUMERO MAXIMO DE VD					
Low	Baja	L	UM61	Inicial:	18 + 040	$m_f = 1.00 + \frac{9}{98}(100 - HDV)$					
Medium	Media	M		Final:	18 + 074						
High	Alta	H									
CALCULO DE PCI											
Rango	Clasificación	Simbología	Falla	Severidad	Cantidades parciales				Total	Densidad %	Valor deducido
100 - 85	Excelente										
85 - 70	Muy Bueno		7	H	2.90	4.00			6.90	3.1%	19
70 - 55	Buena		11	L	0.14	0.65	0.31	0.94	2.79	1.2%	4
55 - 40	Regular		13	L	1	1	1	3.00	1.3%	23	
40 - 25	Mala		Valor deducido mas alto (HVDI)						23		
25 - 10	Muy Mala		Número admisible de deducidos		8.1				$m_f = 1.00 + \frac{9}{98}(100 - HDV)$		
10 - 0	Faltosa		VALORES DEDUCIDOS		VTD				q	VDC	
1	23	19	4					46	3	29	
2	23	19	2					44	2	33	
3	23	2	2					27	1	27	
								Max.VDC	33		
INDICE DE CONDICIÓN DE PAVIMENTO (PCI)								PCI = 100 - Máx. VDC		67

CONDICIÓN DEL PAVIMENTO								BUENO

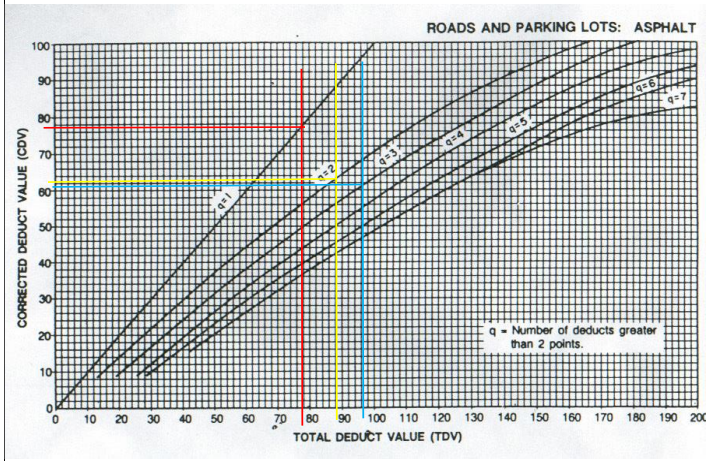
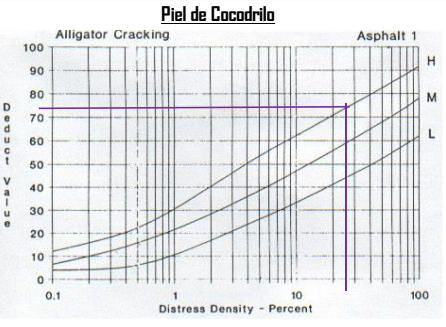
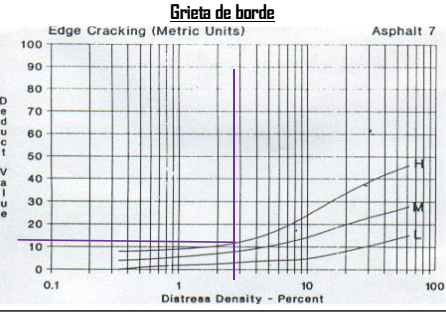
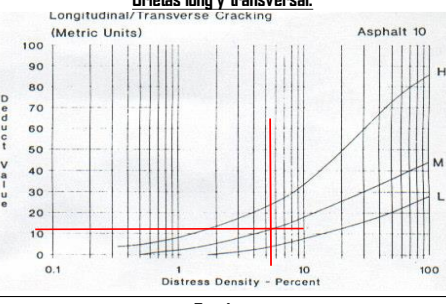
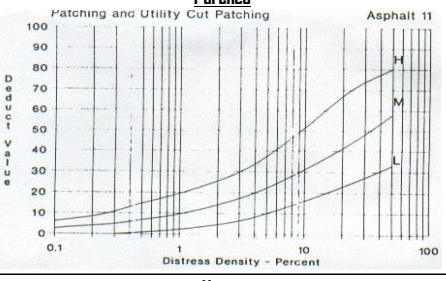
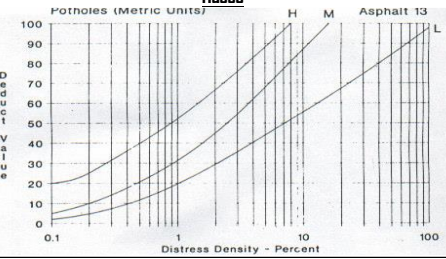
CALCULO DE PCI											
Rango	Clasificación	Simbología	Falla	Severidad	Cantidades parciales				Total	Densidad %	Valor deducido
100-85	Excelente										
85-70	Muy Bueno		1	M	10.93	8.41	5.00	19.20	14.80	58.34	26%
70-55	Buena		7	H	2.10	2.30	2.20			6.60	2.9%
55-40	Regular		10	M	3.47	2.80	6.50			12.77	5.7%
40-25	Mala										
25-10	Muy Mala										
10-0	Faltosa										
Valor deducido mas alto (HVDI)								73			
Número admisible de deducidos				3.5				$m_f = 1.00 + \frac{9}{98}(100 - HDV)$

INDICE DE CONDICIÓN DE PAVIMENTO (PCI)		Max VDC	82
		PCI = 100 - Mdx. VDC	18
CONDICIÓN DEL PAVIMENTO		MUY MALO

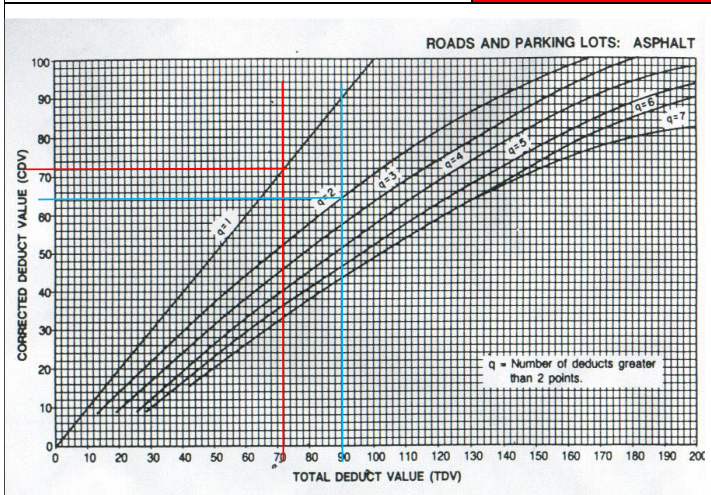
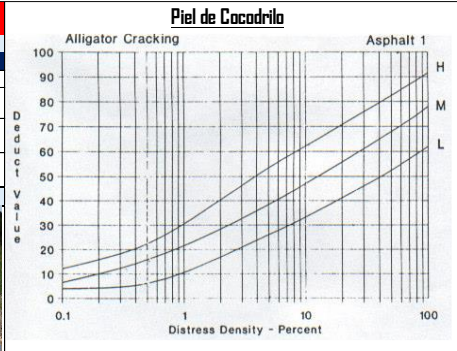
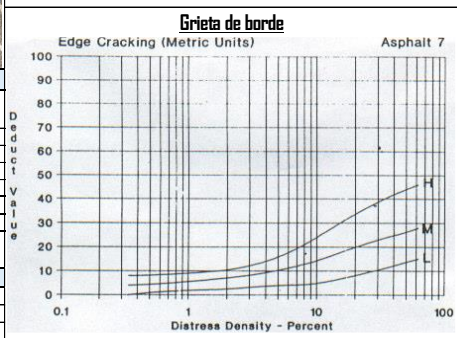
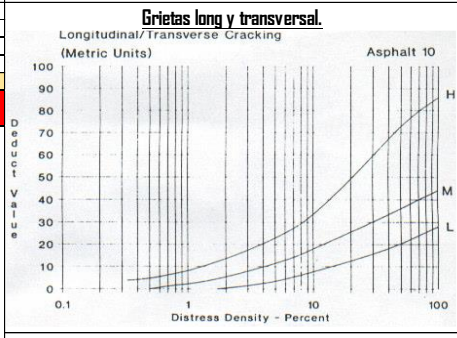
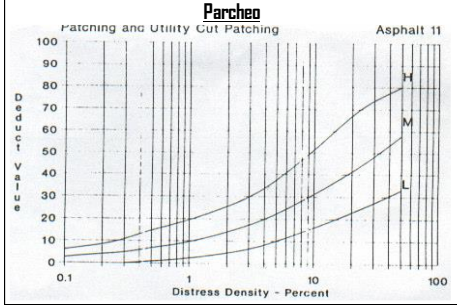
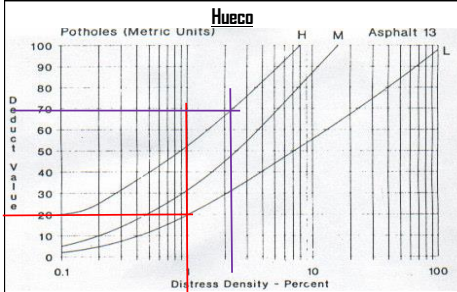
METODO PCI (PAVIMENT CONDITION INDEX)
MUESTRA NUMERO 15

CALCULO DE PCI												
Rango	Clasificación	Simbología	Falla	Severidad	Cantidades parciales				Total	Densidad %	Valor deducido	
95-70	Muy Bueno		13	M	1.00	1.00	1.00	1.00	1.00	2.00	1%	20
70-50	Buena		13	H	1.00	1.00	1.00	1.00	1.00	5.00	2.2%	70
50-40	Regular											
40-25	Mala											
25-10	Muy Mala											
10-0	Faltosa											
Valor deducido mas alto (HDV _i)										70		
Número admisible de deducidos										3.8		
												$m_i = 1.00 + \frac{9}{98}(100 - HDV_i)$

Max.VDC	72
INDICE DE CONDICIÓN DE PAVIMENTO (PCI)	PCI= 100 - Máx. VDC
	PCI= 28
CONDICIÓN DEL PAVIMENTO	MALO

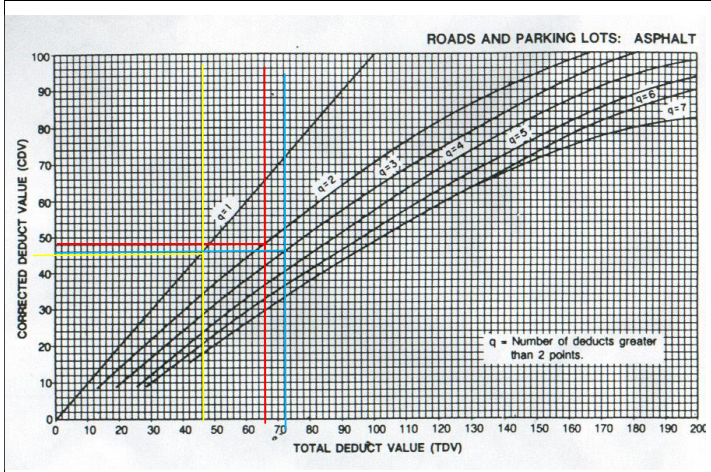
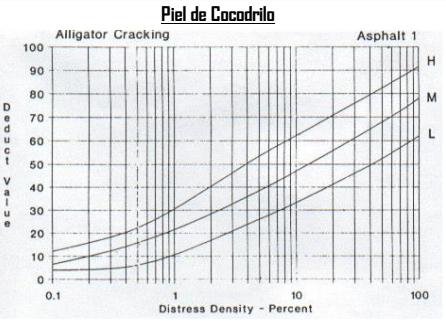
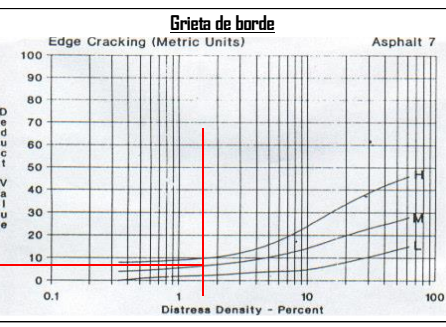
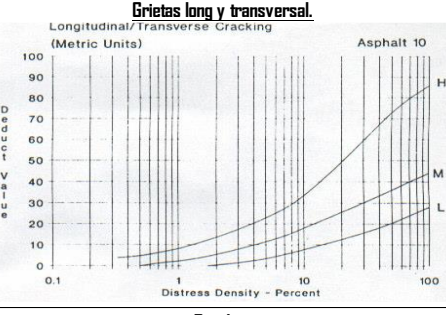
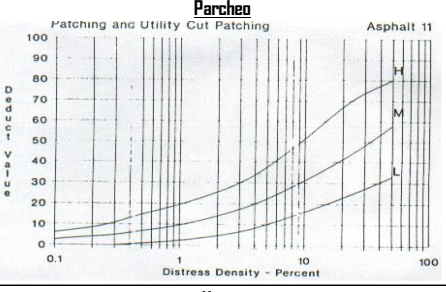
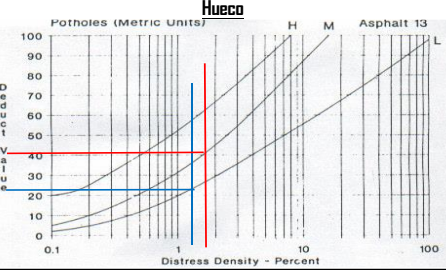
Clasificación	Simbología	Falla	Severidad	Cantidades parciales			Total	Densidad %	Valor deducido
100-85	Excelente								
85-70	Muy Bueno		7	1.30	1.00	1.40	3.70	1.6%	8
70-52	Buena		13	1.00	2.00		3.00	1.3%	22
52-40	Regular		13	2.00	2.00		4.00	1.8%	41
40-25	Mala								
25-10	Muy Mala								
10-0	Faltosa

INDICE DE CONDICIÓN DE PAVIMENTO (PCI)		Max VDC = 49
		PCI = 100 - Máx. VDC = 51
CONDICIÓN DEL PAVIMENTO		REGULAR

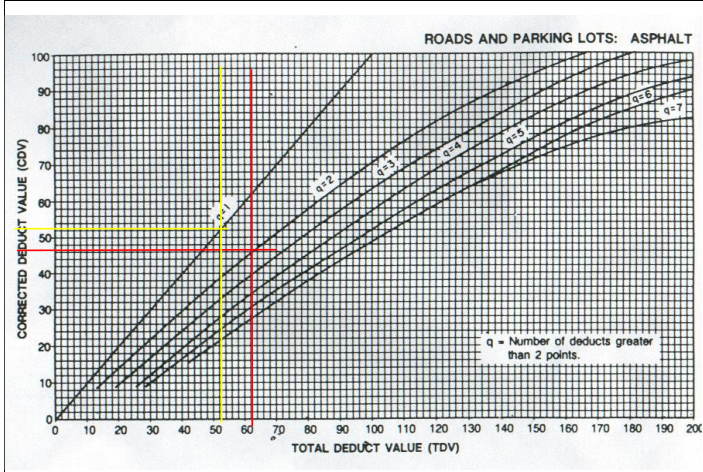
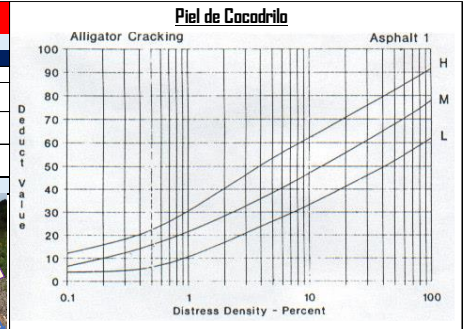
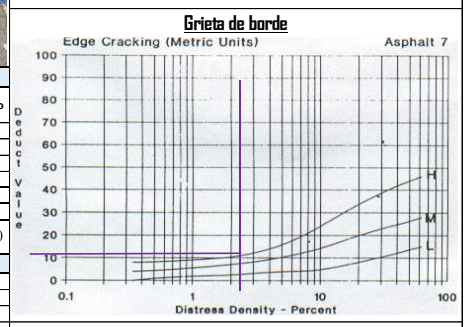
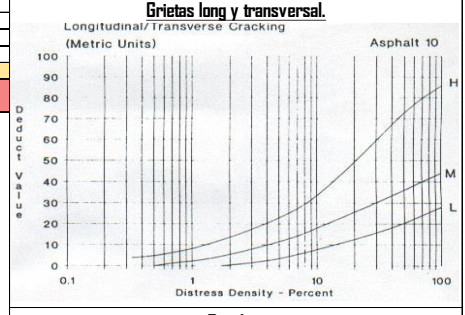
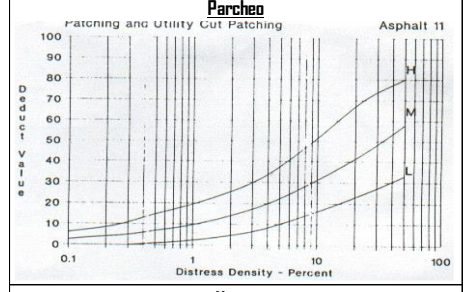
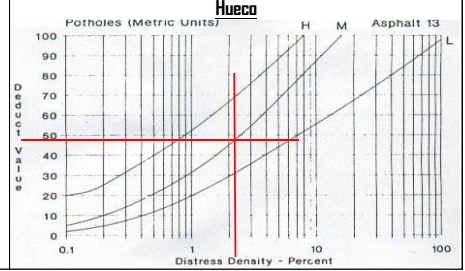
Rango	Clasificación	Simbología	Falla	Severidad	Cantidades parciales	Total	Densidad %	Valor deducido	
100 - 65	Excelente								
85 - 70	Muy Bueno		7	H	2.50	3.00	5.50	2.5%	11
70 - 52	Buena		13	M	2.00	3.00	5.00	2.2%	49
50 - 40	Regular								
40 - 25	Mala								
25 - 10	Muy Mala								
10 - 0	Faltosa

INDICE DE CONDICIÓN DE PAVIMENTO (PCI)	PCI = 100 - Máx. VDC	49
CONDICIÓN DEL PAVIMENTO		REGULAR

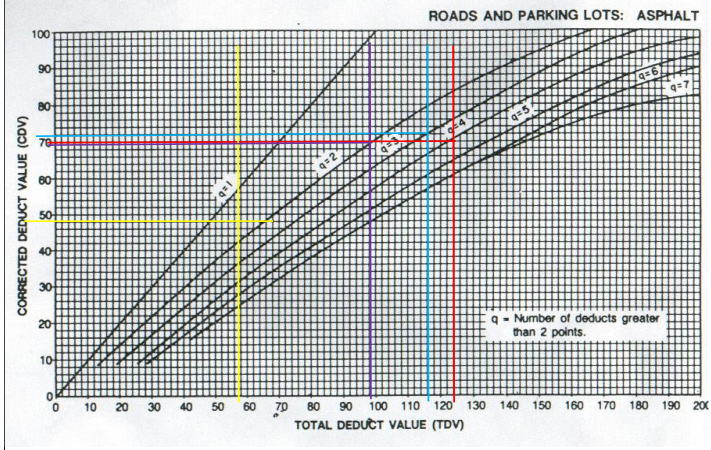
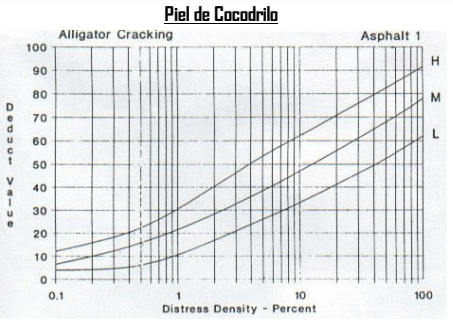
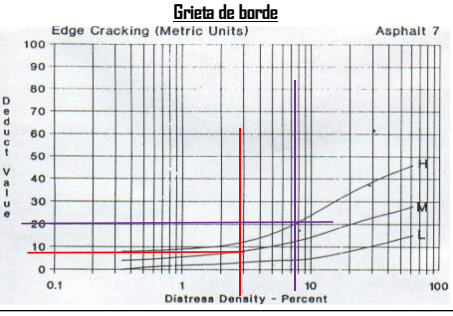
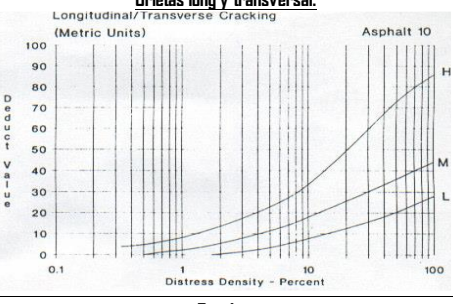
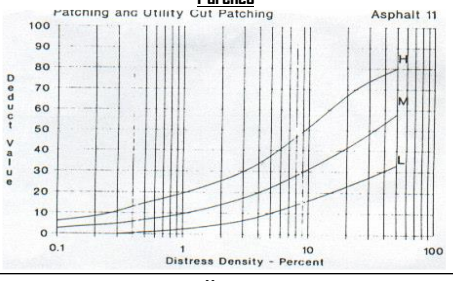
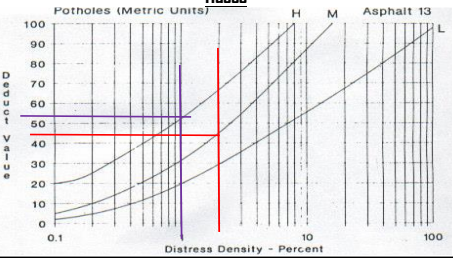
Rango	Clasificación	Simbología	Falla	Severidad	Cantidades parciales				Total	Densidad %	Valor deducido
100 - 85	Excelente										
85 - 70	Muy Bueno		7	M	2.00	2.40	2.00		6.40	2.9%	9
70 - 52	Buena		7	H	2.70	5.00	3.20	6.00	16.90	7.5%	20
50 - 40	Regular		13	M	4.00				4.00	2%	43
40 - 25	Mal		13	H	2				2.00	1%	52
25 - 10	Muy Mala										
10 - 0	Faltosa

INDICE DE CONDICIÓN DE PAVIMENTO (PCI)	
Max.VDC	72
PCI= 100 - Máx. VDC	28

CONDICIÓN DEL PAVIMENTO: **MALO**

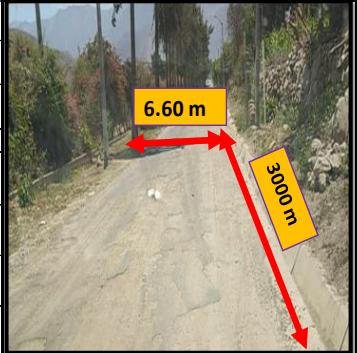
UM 03							
METODO VIZIR	PROGRESIVA		ANCHO DE LA VIA		Area de tramo (m)		IS
	INICIO	FIN	INICIO	FIN			
	16+340 km	16+374 km	6.6	6.6	224.4		5
TIPO DE FALLA	Gravedad			Extencion		If	Id
	1	2	3	Area	porcentaje		
Fisuras longitudinales por fatiga		X	X	32.66	14.55	4	
Ojo de pescado	X			5	2.23	1	
Ahuellamiento		X		5.9	2.63		2
Fisuras piel de cocodrilo		X		6.8	3.03		2

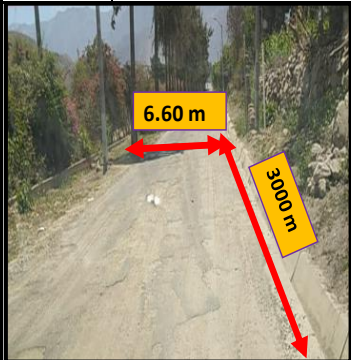
UM 05

METODO VIZIR	PROGRESIVA		ANCHO DE LA VIA		Area de tramo (m)		IS
	INICIO	FIN	INICIO	FIN	224.4		
	16+680 km	16+714 km	6.6	6.6			
TIPO DE FALLA	Gravedad			Extencion		If	Id
	1	2	3	Area	porcentaje		
Fisuras piel de cocodrilo		X	X	31.2	13.90	4	
Bacheos y parcheos	X	X		6	2.67	2	
Fisura de Borde	X	X		7	3.12		
Ojo de pescado	X		X	9.5	4.23

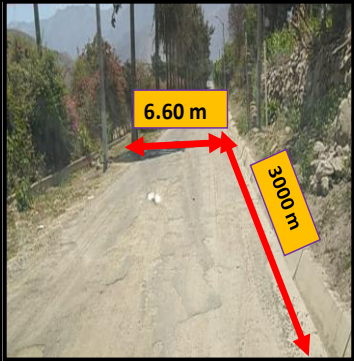
UM 09																																																																																																												
METODO VIZIR		PROGRESIVA		ANCHO DE LA VIA		Area de tramo (m)		IS																																																																																																				
		INICIO	FIN	INICIO	FIN	224.4																																																																																																						
TIPO DE FALLA		Gravedad			Extencion		If	Id																																																																																																				
		1	2	3	Area	porcentaje

Fisuras piel de cocodrilo			X	X	27.9	12.43	4																																																																																																					
Fisura de Borde			X	X	13.2	5.88																																																																																																						
Fisuras longitudinales por fatiga			X		9.15	4.08	2																																																																																																					
Ojo de pescado				X	1	0.45																																																																																																						
<p>Ninguna Fisuración ni deformación 0</p> <table border="1" style="width: 100%;"> <tr> <th rowspan="2">Examen Visual</th> <th rowspan="2">If</th> <th colspan="3">Extensión</th> <th rowspan="2">Id</th> <th colspan="3">Extensión</th> </tr> <tr> <th>0 a 10%</th> <th>10 a 50%</th> <th>> 50%</th> <th>0 a 10%</th> <th>10 a 50%</th> <th>> 50%</th> </tr> <tr> <td></td> <td>1</td> <td>1</td> <td>2</td> <td>3</td> <td>1</td> <td>1</td> <td>2</td> <td>3</td> </tr> <tr> <td></td> <td>2</td> <td>2</td> <td>3</td> <td>4</td> <td>2</td> <td>2</td> <td>3</td> <td>4</td> </tr> <tr> <td></td> <td>3</td> <td>3</td> <td>4</td> <td>5</td> <td>3</td> <td>3</td> <td>4</td> <td>5</td> </tr> </table> <table border="1" style="width: 100%;"> <tr> <th rowspan="2">Primera Calificación</th> <th rowspan="2">Is</th> <th rowspan="2">If</th> <th colspan="4">Corrección por Reparación</th> <th rowspan="2">Gravedad</th> <th colspan="3">Extensión</th> </tr> <tr> <th>0</th> <th>1 a 2</th> <th>3</th> <th>4 a 5</th> <th>0 a 10%</th> <th>10 a 50%</th> <th>> 50%</th> </tr> <tr> <td></td> <td>0</td> <td>1</td> <td>2</td> <td>3</td> <td>4</td> <td>1</td> <td>0</td> <td>0</td> <td>0</td> </tr> <tr> <td></td> <td>1 a 2</td> <td>3</td> <td>3</td> <td>4</td> <td>5</td> <td>2</td> <td>0</td> <td>0</td> <td>1</td> </tr> <tr> <td></td> <td>3</td> <td>4</td> <td>5</td> <td>5</td> <td>6</td> <td>3</td> <td>0</td> <td>1</td> <td>1</td> </tr> <tr> <td></td> <td>4 a 5</td> <td>5</td> <td>6</td> <td>7</td> <td>7</td> <td></td> <td></td> <td></td> <td></td> </tr> </table> <p style="text-align: center;">Índice de Deterioro Superficial, Is Nota de 1 a 7</p>									Examen Visual	If	Extensión			Id	Extensión			0 a 10%	10 a 50%	> 50%	0 a 10%	10 a 50%	> 50%		1	1	2	3	1	1	2	3		2	2	3	4	2	2	3	4		3	3	4	5	3	3	4	5	Primera Calificación	Is	If	Corrección por Reparación				Gravedad	Extensión			0	1 a 2	3	4 a 5	0 a 10%	10 a 50%	> 50%		0	1	2	3	4	1	0	0	0		1 a 2	3	3	4	5	2	0	0	1		3	4	5	5	6	3	0	1	1		4 a 5	5	6	7	7

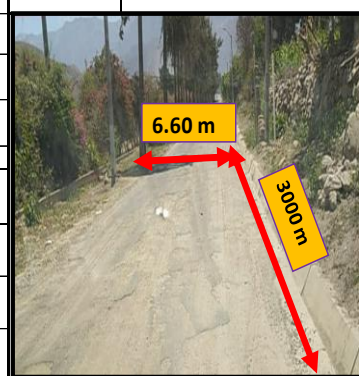
UM 11

METODO VIZIR	PROGRESIVA		ANCHO DE LA VIA		Area de tramo (m)		IS
	INICIO	FIN	INICIO	FIN	224.4		
	17+700 km	17+734 km	6.6	6.6			4
TIPO DE FALLA	Gravedad			Extencion		If	Id
	1	2	3	Area	porcentaje		
Fisuras piel de cocodrilo	X	X	X	24.21	10.79	4	
Fisura de Borde		X		5	2.23		
Ojo de pescado			X	9	4.01

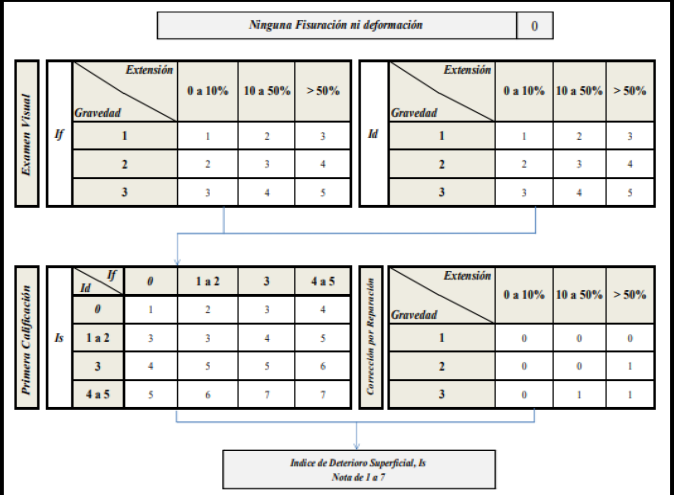
UM 12							
METODO VIZIR	PROGRESIVA		ANCHO DE LA VIA		Area de tramo (m)		IS
	INICIO	FIN	INICIO	FIN	224.4		
	17+870 km	17+904 km	6.6	6.6			4
TIPO DE FALLA	Gravedad			Extencion		If	Id
	1	2	3	Area	porcentaje		
Fisuras piel de cocodrilo	X			1.9	0.85	1	
Bacheos y parcheos			X	23.09	10.29	4	
Fisura de Borde		X		1.5	0.67
