UNIVERSIDAD CÉSAR VALLEJO

Evaluación estructural del pavimento flexible, tramo puente Lampanin
– Psj Las Flores, Distrito Cáceres del Perú - Jimbe 2021

TESIS PARA OBTENER EL TÍTULO PROFESIONAL DE:
INGENIERO CIVIL

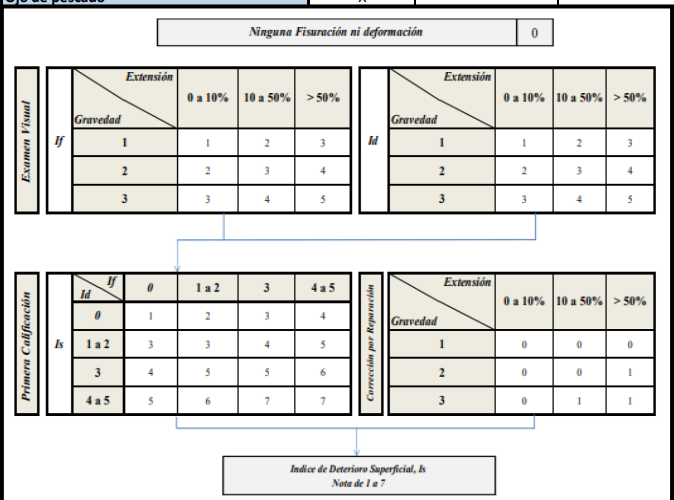
METODO VIZIR	PROGRESIVA		ANCHO DE LA VIA		Área de tramo (m)	IS
	INICIO	FIN	INICIO	FIN		
	18+040 km	18+074 km	6.6	6.6	224.4	7

TIPO DE FALLA	Gravedad			Extencion		If	Id
	1	2	3	Area	porcentaje		
Fisuras piel de cocodrilo	X	X		9.9	4.41	2	
Ahuellamiento		X	X	22.79	10.16		4
Fisura de Borde			X	6.9	3.07	3	
Bacheos y parcheos	X			2.79	1.24	1	
Ojo de pescado	X			3	1.34

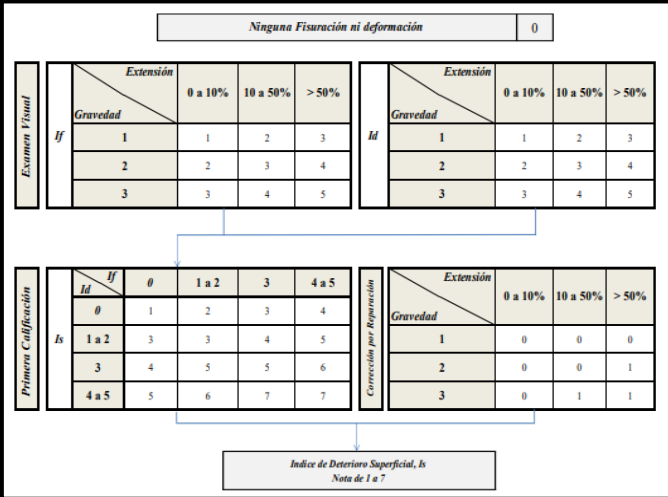
UM 16

METODO VIZIR	PROGRESIVA		ANCHO DE LA VIA		Área de tramo (m)		IS
	INICIO	FIN	INICIO	FIN	224.4		
	18+550 km	18+584 km	6.6	6.6			7
TIPO DE FALLA	Gravedad			Extención		If	Id
	1	2	3	Área	porcentaje		
Ahuellamiento	X		X	22.98	10.24		4
Fisura de Borde		X		3.7	1.65		
Bacheos y parcheos		X	X	4.4	1.96	3	
Ojo de pescado	X	X		10.01	4.46

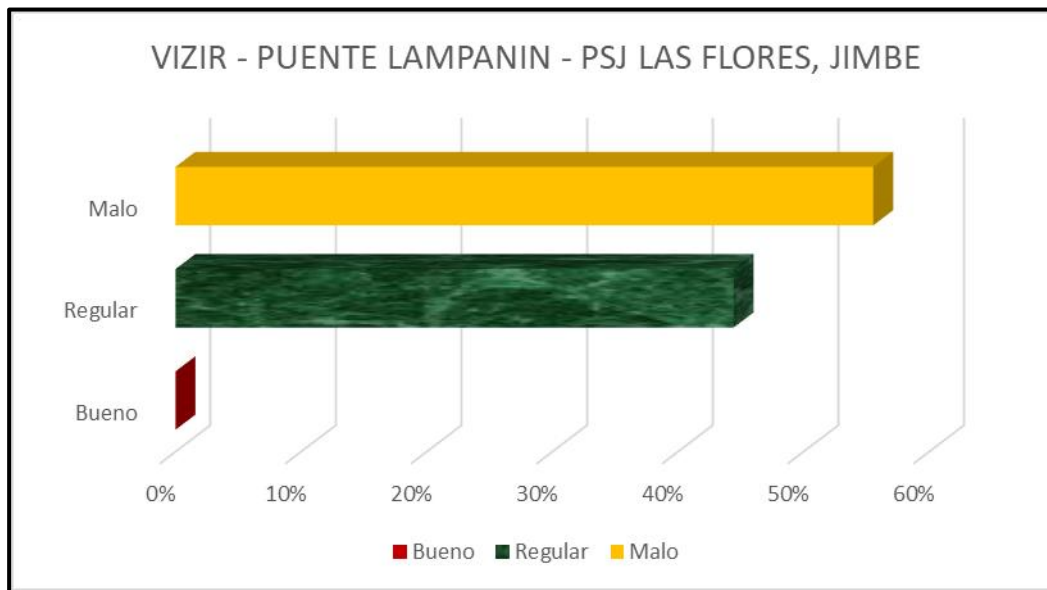
ESTADO DE LA SUPERFICIE	PORCENTAJE	MUESTRA - VIZIR
Bueno	0%	0
Regular	44%	8
Malo	56%	10
TOTAL	100%	18

TIPO	NOMBRE DE DETERIORO	CODIGO	SEVERIDAD			Area Total deterioro (m2)	Area evaluacion del deterioro %
			1	2	3		
TIPO A	Ahuellamiento	AH	X	X		166.59	0.841
	Fisuras piel de cocodrilo	FPC	X	X		278.85	1.408
	Fisuras longitudinales por fatiga	FLF	X	X	X	132.48	0.669
	Bacheos y parcheos	BZR	X	X		43.18	0.218
TIPO B	Fisura de Borde	FB	X	X	X	130.84	0.661
	Ojo de pescado	H	X	X	X	84.41	0.426
TOTAL						836.35	4.224

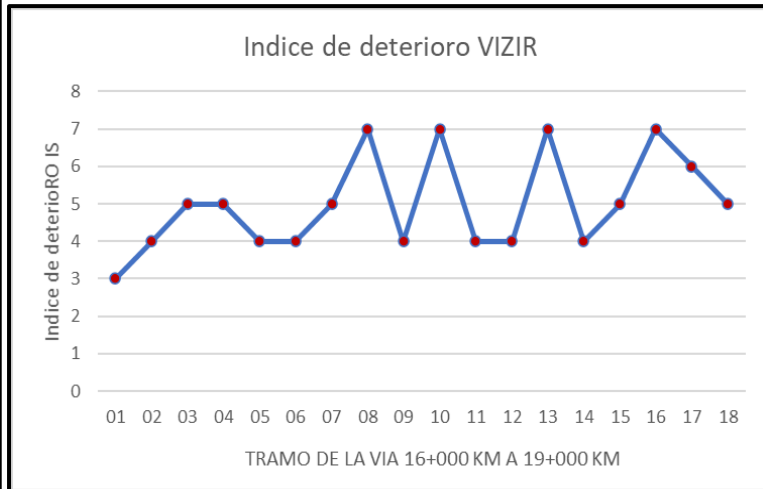
VARIACION DE DETERIOROS A LO LARGO DE LA VÍA

UM	EVALUACION
01	3
02	4
03	5
04	5
05	4
06	4
07	5
08	7
09	4
10	7
11	4
12	4
13	7
14	4
15	5
16	7
17	6
18	5

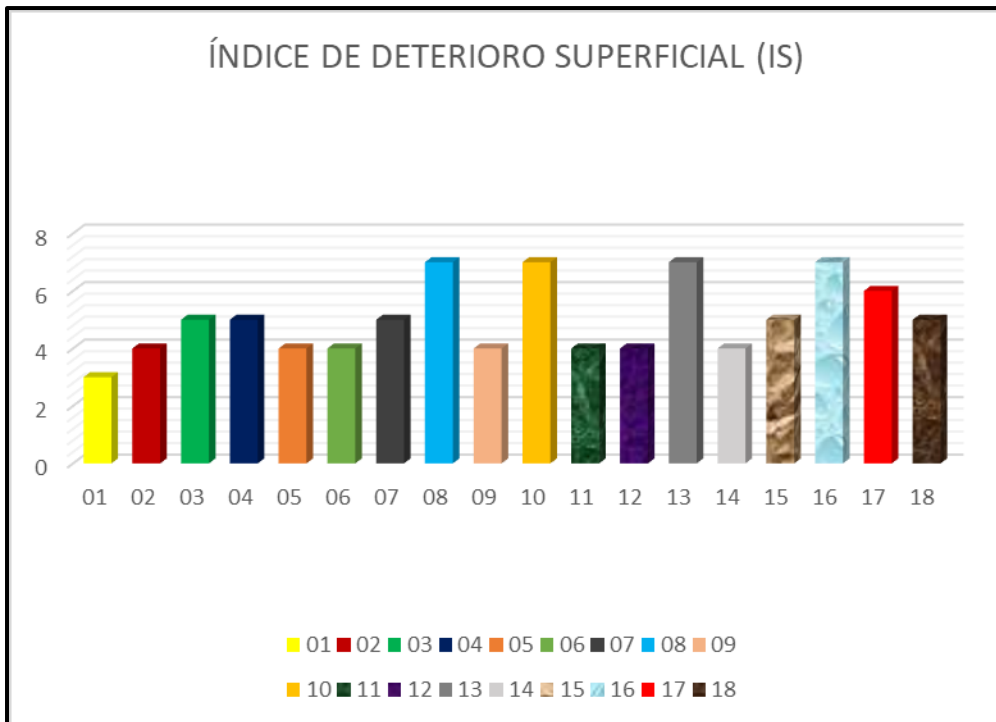
VIZIR - RESUMEN DEL PUENTE LAMPANIN - PSJ. LAS FLORES, JIMBE

UM	PROGRESIVA		ANCHO DE LA VÍA		VIZIR	
	Inicio	Fin	Inicio	Fin	Is	Calificación
01	16+000	16+034	6.6	6.6	3	Regular
02	16+170	16+204	6.6	6.6	4	Regular
03	16+340	16+374	6.6	6.6	5	Malo
04	16+510	16+544	6.6	6.6	5	Malo
05	16+680	16+714	6.6	6.6	4	Regular
06	16+850	16+884	6.6	6.6	4	Regular
07	17+020	17+054	6.6	6.6	5	Malo
08	17+190	17+224	6.6	6.6	7	Malo
09	17+360	17+394	6.6	6.6	4	Regular
10	17+530	17+564	6.6	6.6	7	Malo
11	17+700	17+734	6.6	6.6	4	Regular
12	17+870	17+904	6.6	6.6	4	Regular
13	18+040	18+074	6.6	6.6	7	Malo
14	18+210	18+244	6.6	6.6	4	Regular
15	18+380	18+414	6.6	6.6	5	Malo
16	18+550	18+584	6.6	6.6	7	Malo
17	18+720	18+754	6.6	6.6	6	Malo
18	18+890	18+924	6.6	6.6	5	Malo
TOTAL VIZIR					5	Malo

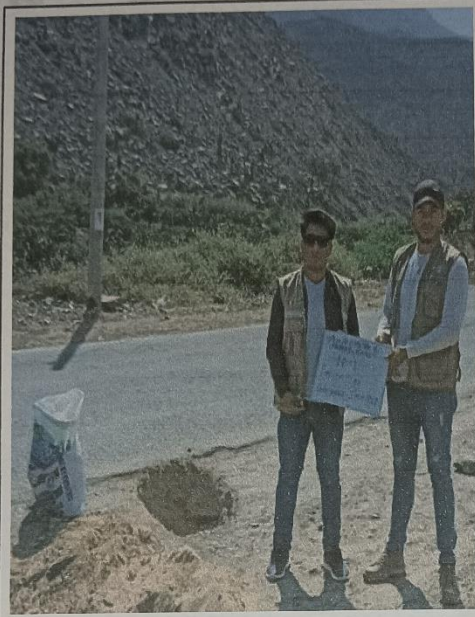
Foto N°01: Vista de ubicación de la calicata C-01, en su parte superficial presencia de terreno natural con gravas aisladas, material de afirmado y al borde carpeta asfáltica de 0.00 a 0.24m. de espesor; seguido de grava biengraduada con limo y arena (GW-GM) de compacidad densa, ligeramente húmeda y de color beige claro de 0.24 a 1.50m. de profundidad. No se registró presencia de napa freática.

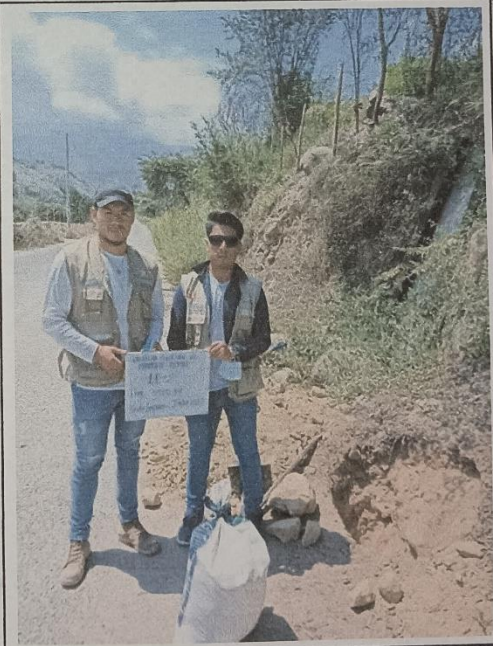
Foto N°02: Vista de ubicación de la calicata C-02, en su parte superficial presencia de terreno natural con gravas aisladas, material de afirmado y al borde carpeta asfáltica de 0.00 a 0.24m. de espesor; seguido de grava mal graduada con limo y arena (GP-GM) de compacidad densa, ligeramente húmeda y de color beige claro de 0.24 a 1.50m. de profundidad. No se registró presencia de napa freática. Presencia de bolonería de diámetro > a 0.30m.

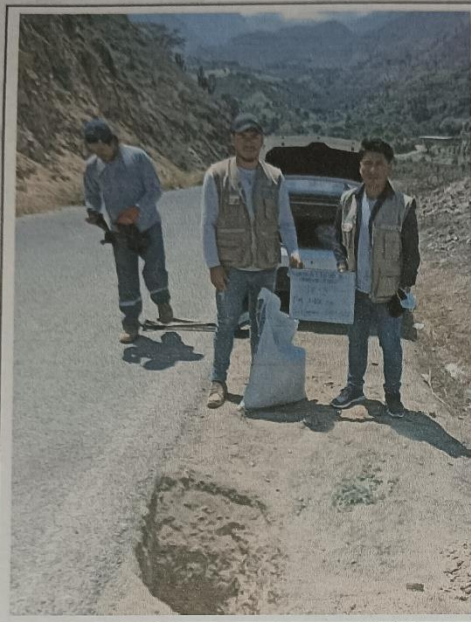
Foto N°03: Vista de ubicación de la calicata C-03, en su parte superficial presencia de terreno natural con gravas aisladas, material de afirmado y al borde carpeta asfáltica de 0.00 a 0.23m. de espesor; seguido de arena limosa arcillosa con grava (SC-SM) de compacidad densa, ligeramente húmeda y de color beige claro de 0.23 a 1.50m. de profundidad. No se registró presencia de napa freática.

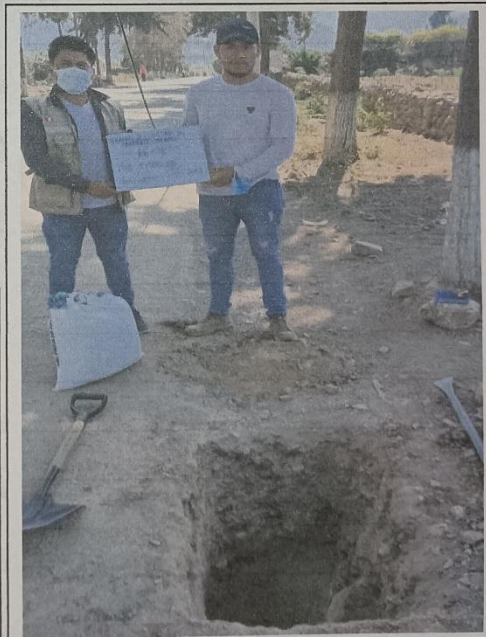
Foto N°04: Vista de ubicación de la calicata C-04, en su parte superficial presencia de terreno natural con gravas aisladas, material de afirmado, raíces y al borde carpeta asfáltica de 0.00 a 0.23m. de espesor; seguido de arena limosa con grava (SM) de compacidad densa, ligeramente húmeda y de color beige claro de 0.23 a 1.50m. de profundidad. No se registró presencia de napa freática.

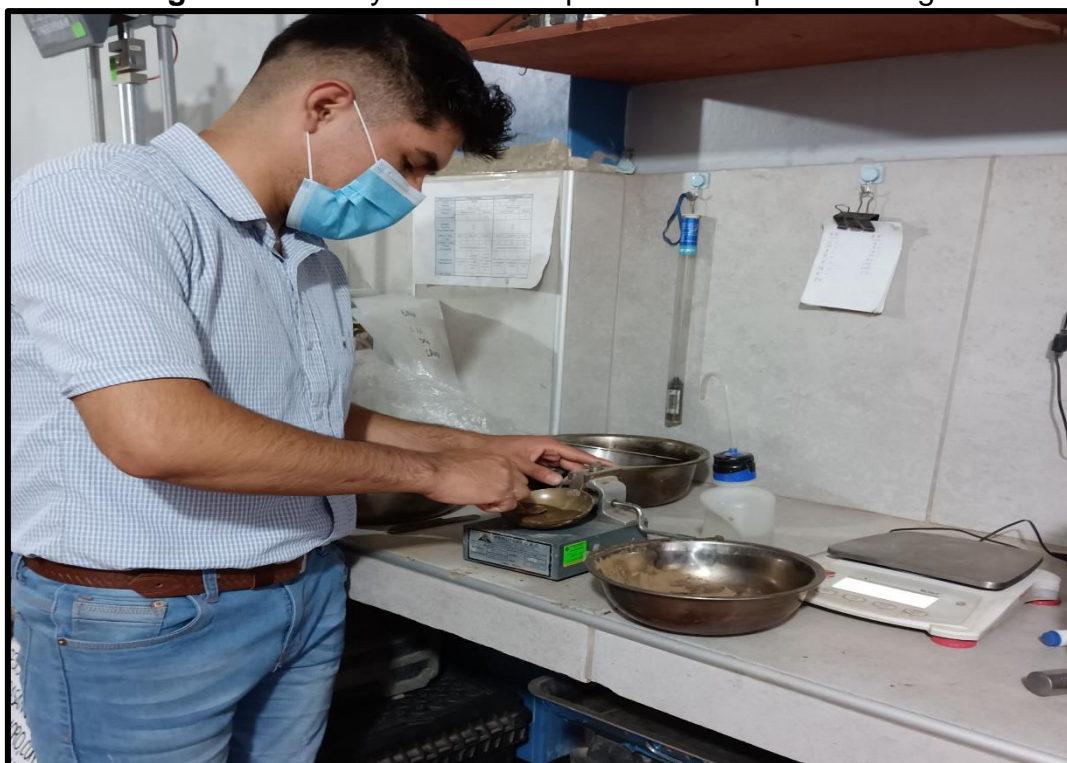
Figura 32: ensayo de limite liquido en la copa de Casagrande

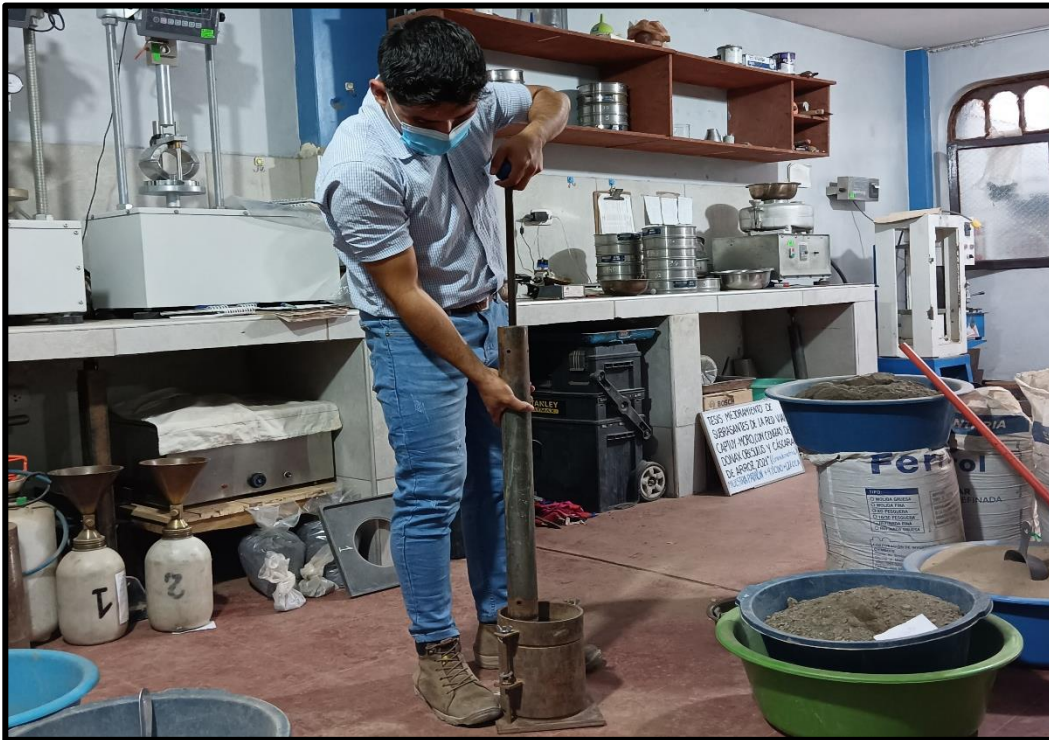
Figura 33: compactación de ensayos de CBR

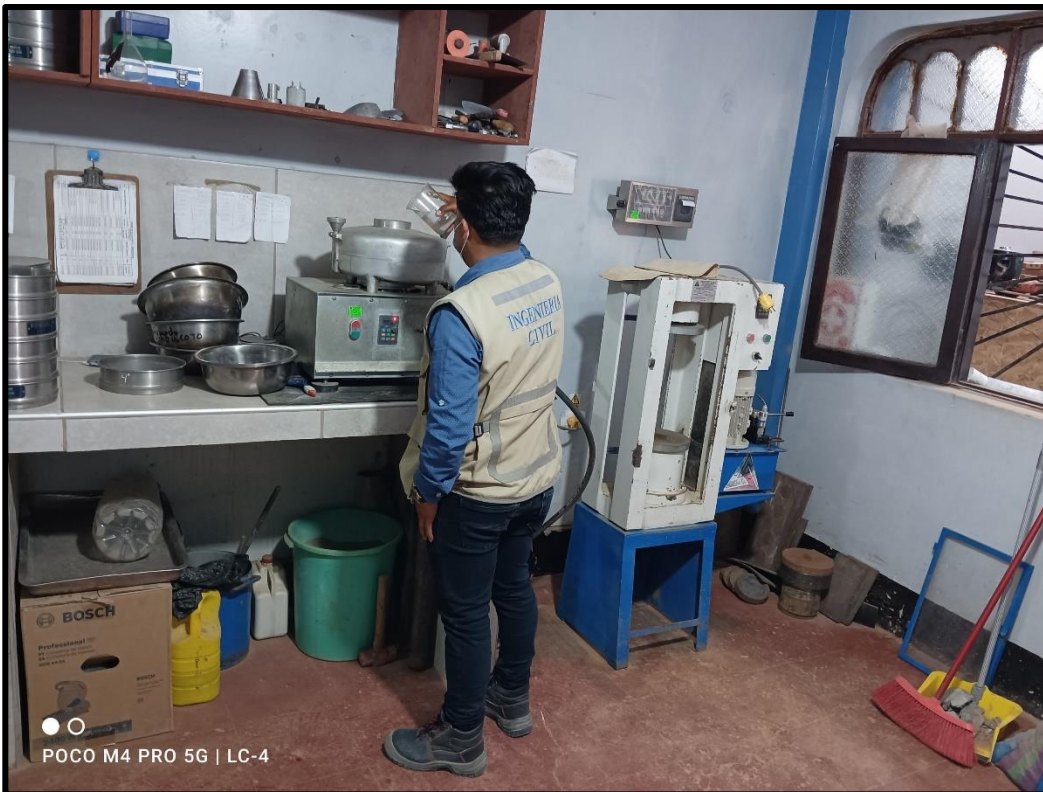
Figura 34: Ensayos de lavado asfáltico con liquido tricloroetileno

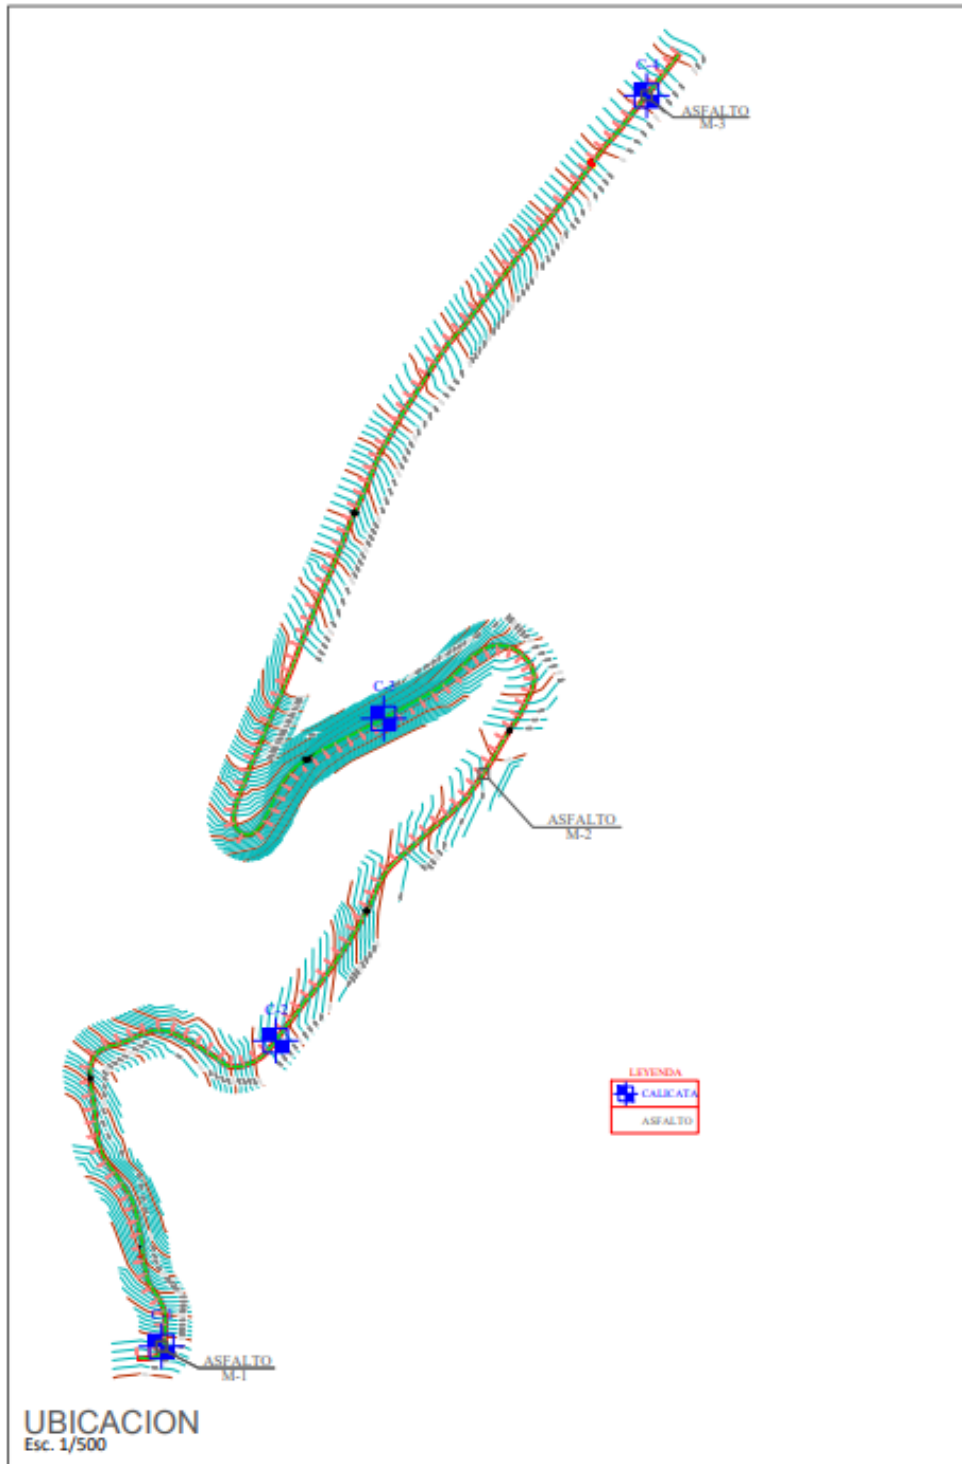
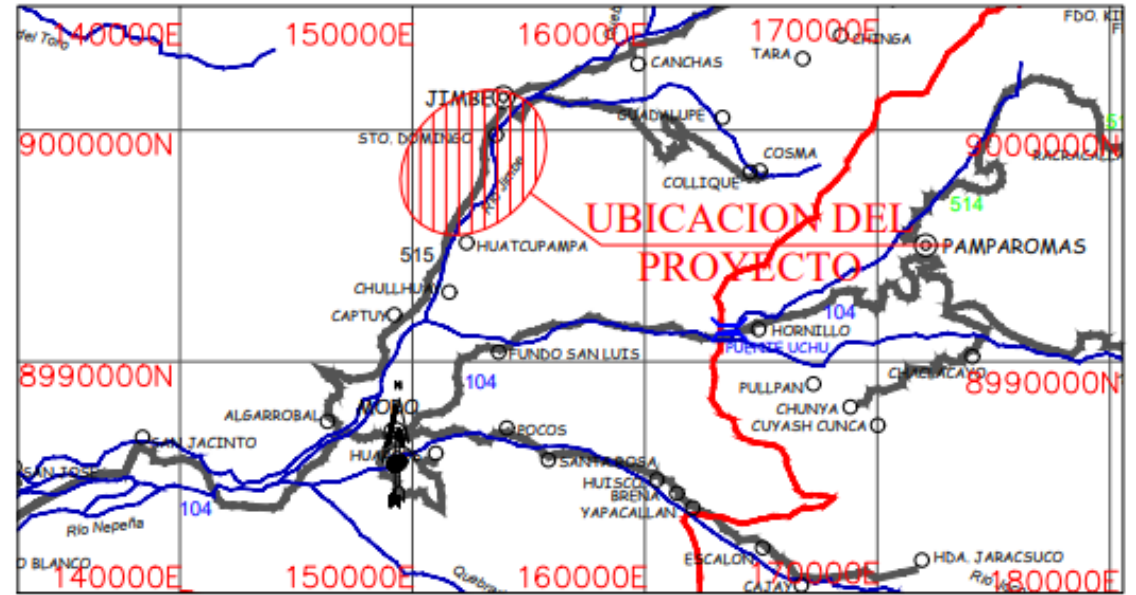
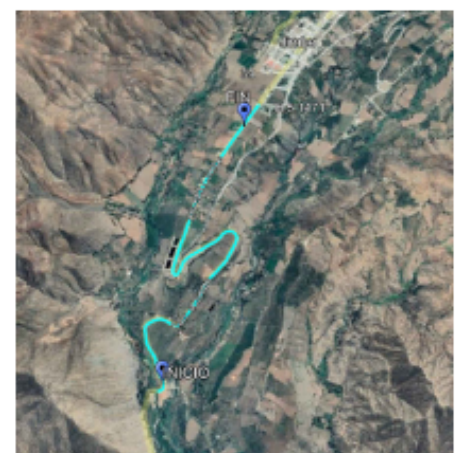
U-02

DESCRIPCION	ESTE (m)	NORTE (m)	PROGRESIVA
CALICATA C-1	813588	9000084	16+040
CALICATA C-2	813617	9000545	16+800
CALICATA C-3	814016	9000877	17+740
CALICATA C-4	814178	9001758	19+280
