UNIVERSIDAD CÉSAR VALLEJO

ESCUELA PROFESIONAL DE INGENIERÍA CIVIL

**Análisis de vulnerabilidad Sísmica derivado de la
Autoconstrucción en la Asociación de Vivienda Villa Salud, San
Martín de Porres 2021**

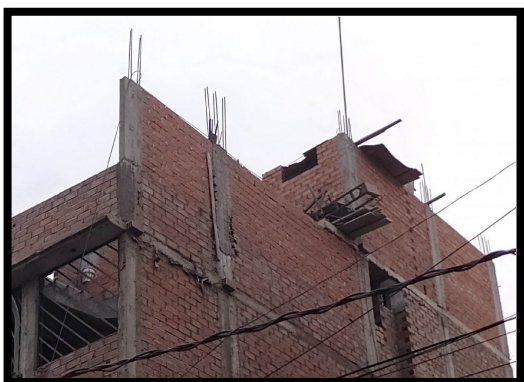
Figura 10. Muro sin arriostre horizontal

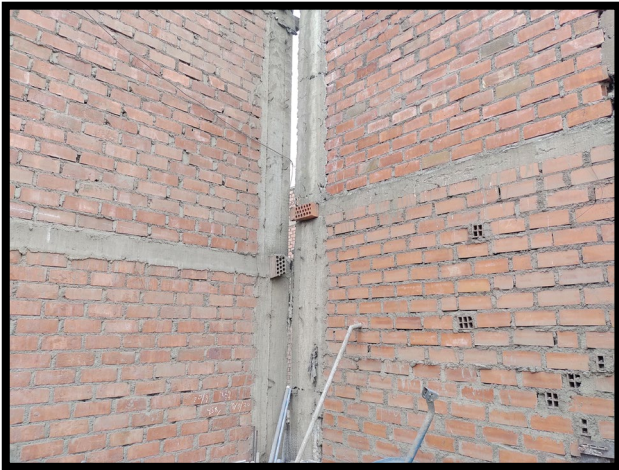
Foto 1: Desnivel entre losas

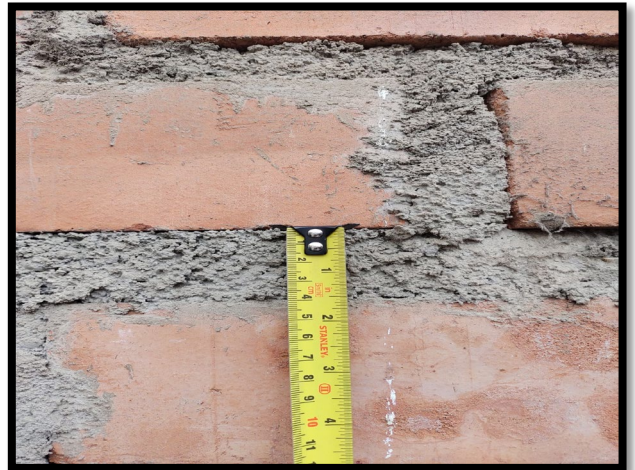
FOTO 2: espesor de junta

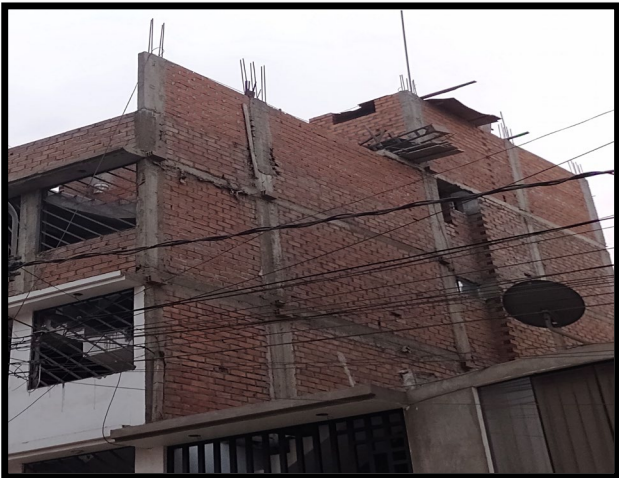
FOTO 3: Muro perimetral sin arrioste horizontal

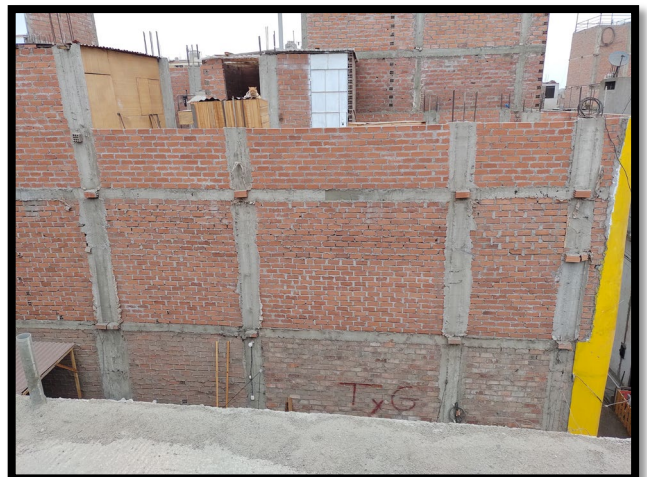
FOTO 4: Parapetos sin viga de confinamiento.

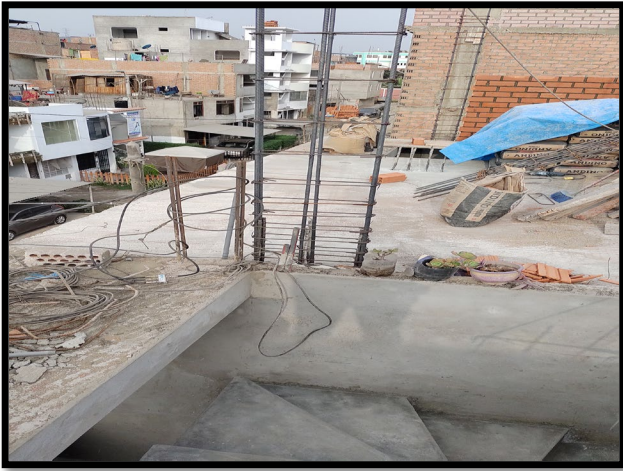
FOTO 5: Ausencia de viga en eje "X"

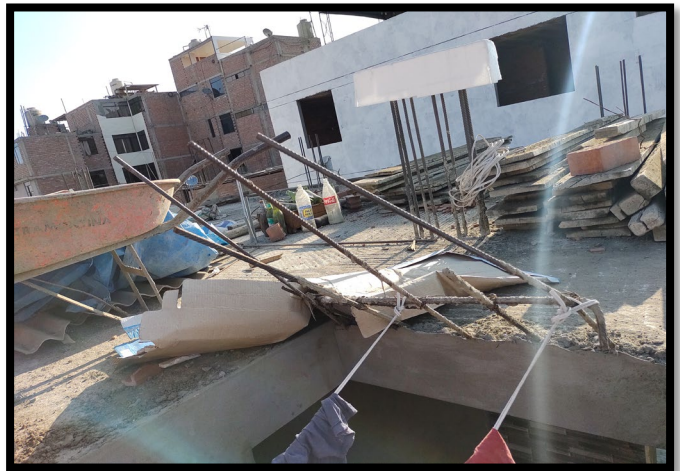
FOTO 6: Discontinuidad de Losa

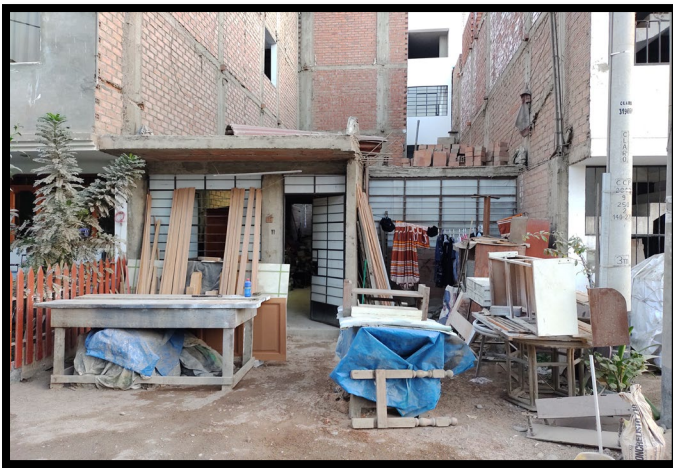
FOTO 15: Vivienda de 1 piso con ausencia de viga chata.

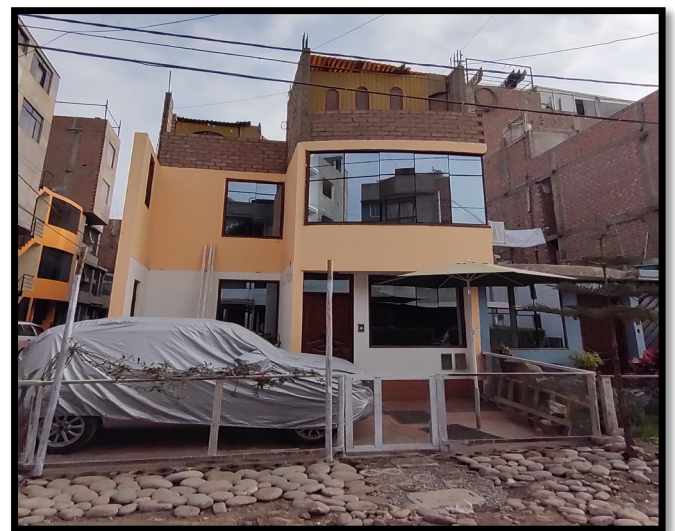
FOTO 24: Vivienda con evidencia de ausencia de viga en el eje corto
