UNIVERSIDAD CÉSAR VALLEJO

**“Evaluación de Patologías Para Mejorar la Condición Operacional del
Pavimento Flexible de la Avenida Luis Montero -Castilla-Piura-2022”**

TESIS PARA OBTENER EL TÍTULO PROFESIONAL DE INGENIERO CIVIL

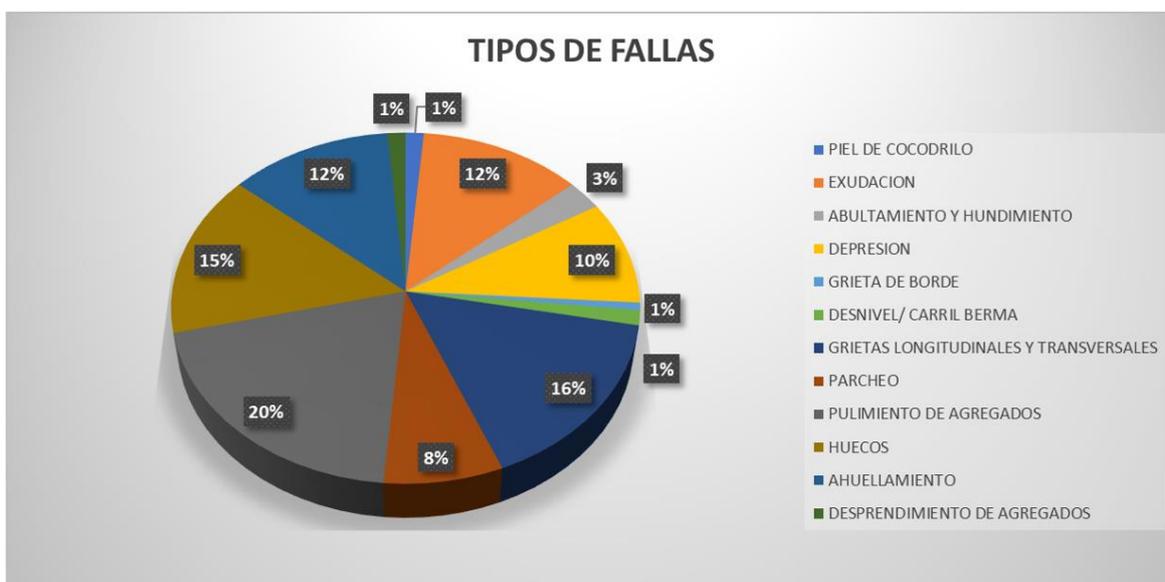
Gráfico N° 2. Tipos de Fallas Encontradas.

A lo largo del pavimento en estudio se pudieron encontrar 12 tipos de fallas siendo las más representadas: Pulimiento de agregados con un 20 %, Grietas longitudinales y transversales con 16, Huecos con un 15%, ahuellamiento y exudación con 12 %, por último, depresión con 10% en el área de estudio. Pernetando con un porcentaje numérico bajo tenemos: Abultamiento y Hundimientos con un 3%, Piel de cocodrilo, grietas de borde, desnivel/ carril berma y desprendimiento de agregados con 1% en el área de estudio.

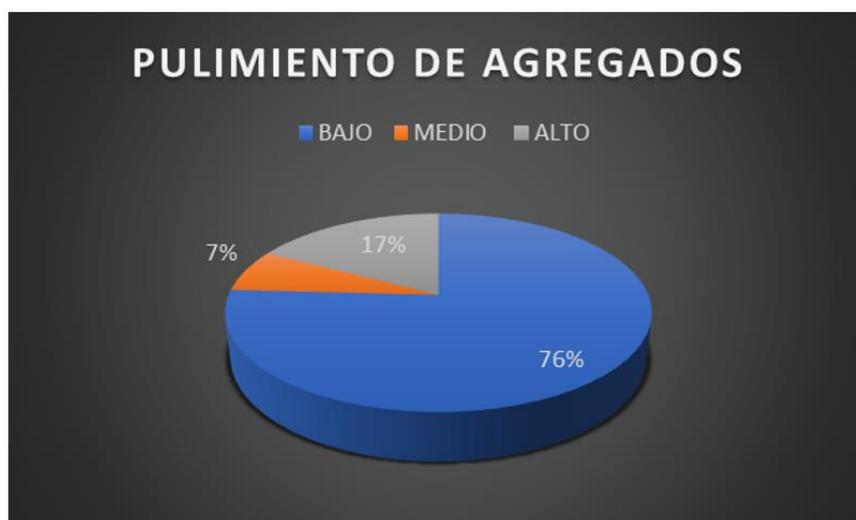
Gráfico N° 3. Grado de Severidad de la Falla Pulimiento de Agregados.

De acuerdo al gráfico se puede interpretar que la falla pulimiento agregados se encontró con mayor incidencia, predominando con un grado de severidad baja, equivalente a un 76%.

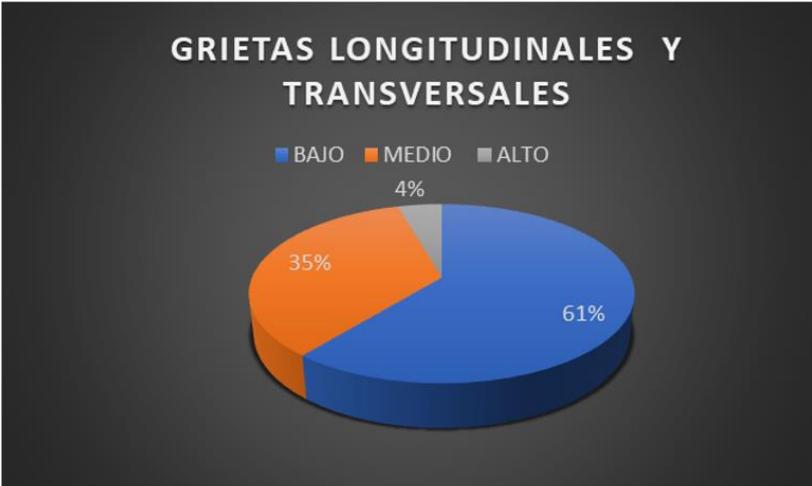
Gráfico N° 4. Grado de Severidad de la Falla Grietas Longitudinales y transversales.

En el siguiente grafico correspondiente a la falla grietas longitudinales y transversales podemos deducir que el 61% pertenece a la severidad baja.

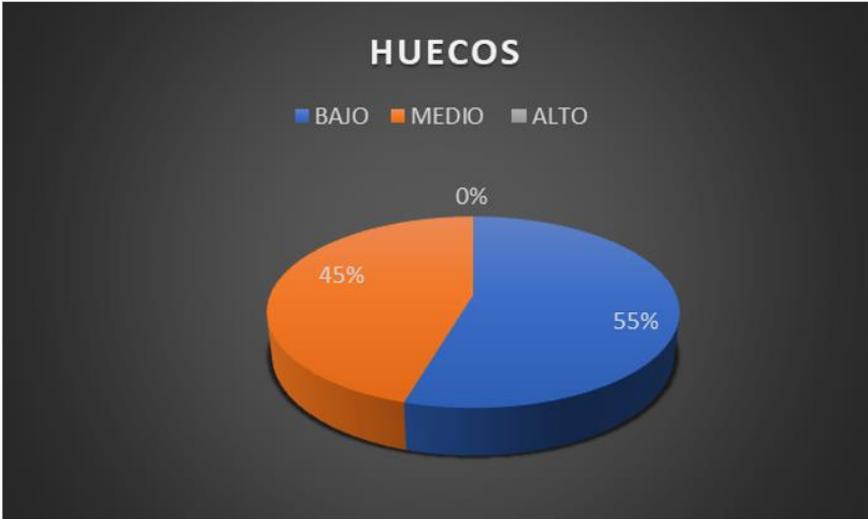
Gráfico N° 5. Grado de Severidad de la Falla Huecos.

En el esquema de la falla huecos nos muestra que la severidad baja es la que prevalece con un 55%, por otro lado, se puede constatar que la falla ahuellamiento se encuentra con un 94 % de severidad baja.

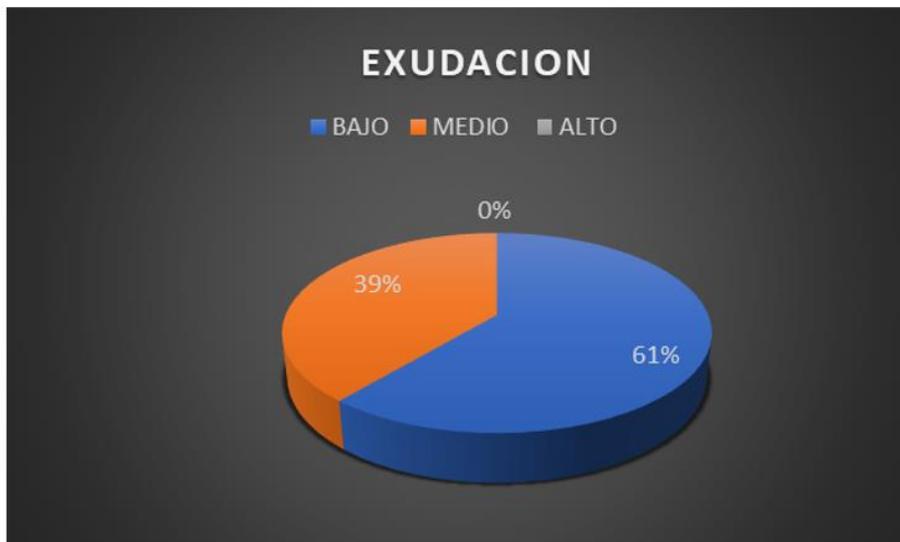
Gráfico N° 7. Grado de Severidad de la Falla Exudación

En los siguientes diagramas circulares se puede observar que la falla exudación y depresión presentan una severidad baja de 61% y 79%, por último, la falla abultamiento y hundimientos presenta un 75% de severidad media.

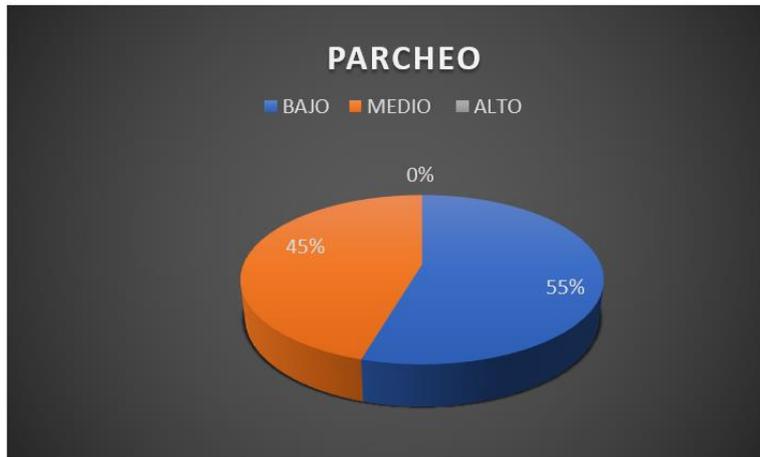
Gráfico N° 10. Grado de Severidad de la Falla Parcheo

Con respecto a la falla Desnivel Carril/Berma son representadas con un 50% tanto para severidad baja y media, finalmente en la falla parcheo se muestra con un 55 en la severidad baja.

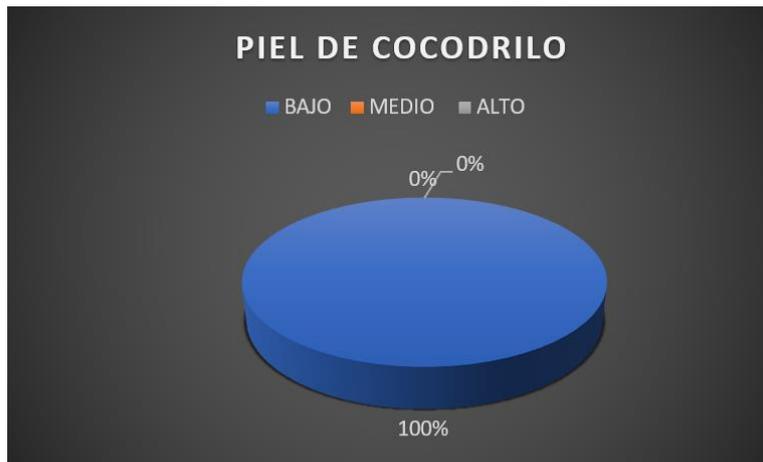
Gráfico N° 12. Grado de Severidad de la Falla Piel de Cocodrilo

En la falla piel de cocodrilo el 100 % representa a la severidad baja, por otro lado, en desprendimiento de agregados el 100% pertenece a la severidad media y por último en la falla grieta de borde la severidad alta equivale al 100%.
