UNIVERSIDAD CÉSAR VALLEJO

Evaluación de estabilidad de taludes mediante la aplicación
geomecánica SMR, tramos Km 45 + 940 – Km 46 + 40 - Carretera
Chongoyape

TESIS PARA OBTENER EL TÍTULO PROFESIONAL DE
Ingeniero de Minas

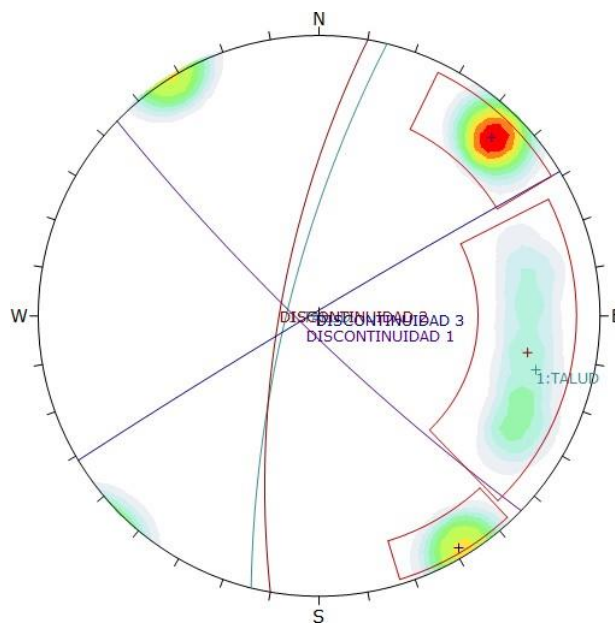
Figura N°07: Vista de una cuña encontrada en el sector 1.

También se evidenció in situ la existencia de cuñas, provocando roturas al talud de estudio.

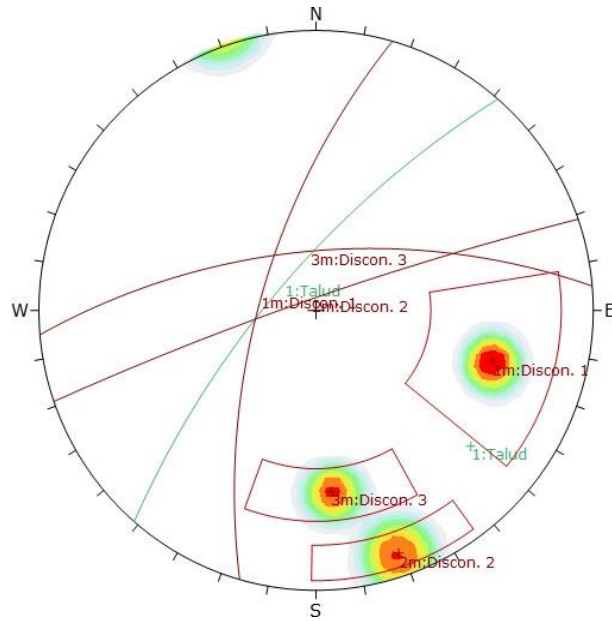
Figura N°10: Vista de una cuña encontrada en el sector 4.

En el cuarto sector la cuña tiene un volumen de 8.88 metros cúbicos y un tonelaje de 23.35.

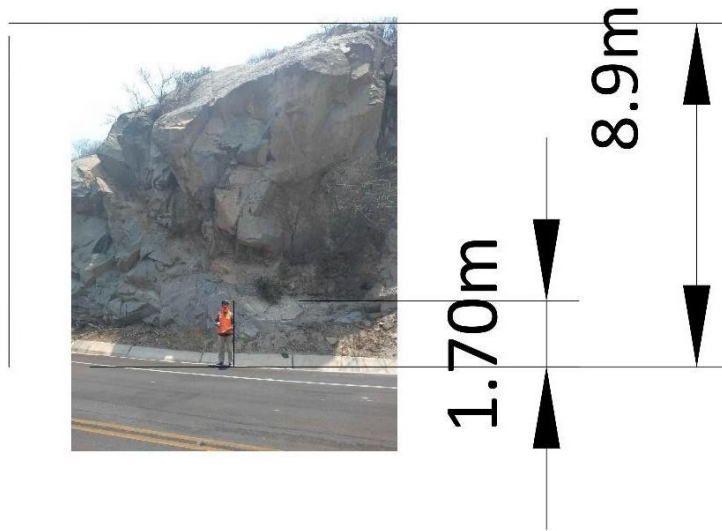
Figura 12: Talud de estudio.

El talud mide aproximadamente 8.9 metros de altura (ver figura 12), y las discontinuidades que la atraviesan están en el intervalo de 3 a 8 metros, es por ello que Bieniawski nos dice que la persistencia de discontinuidades en este talud se encuentra en una descripción media,obteniendo una valoración de 2.

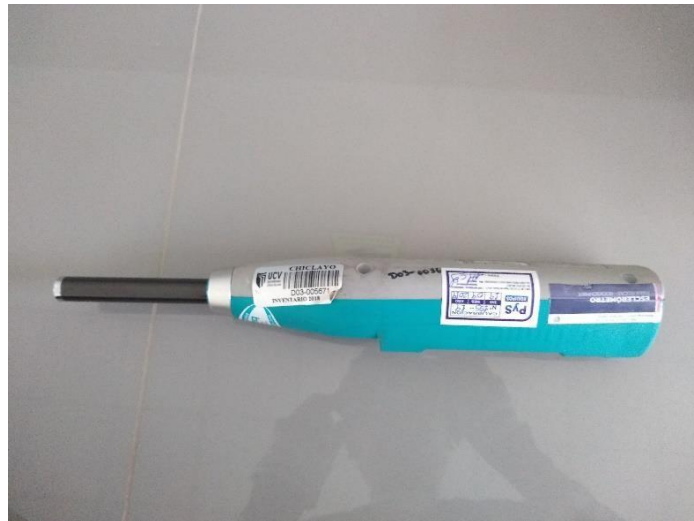
Usando el martillo de Schmidt y la guía de observación de laboratorio se anotó la resistencia a la compresión simple que tenían las muestras representativas del área de estudio (Ver figura N°33 y 34), arrojando promedios de 81.1 MPa y 79.9 MPa.

Figura 33: Esclerómetro Silver Schmidt marca Proceq.
Elaboración propia.

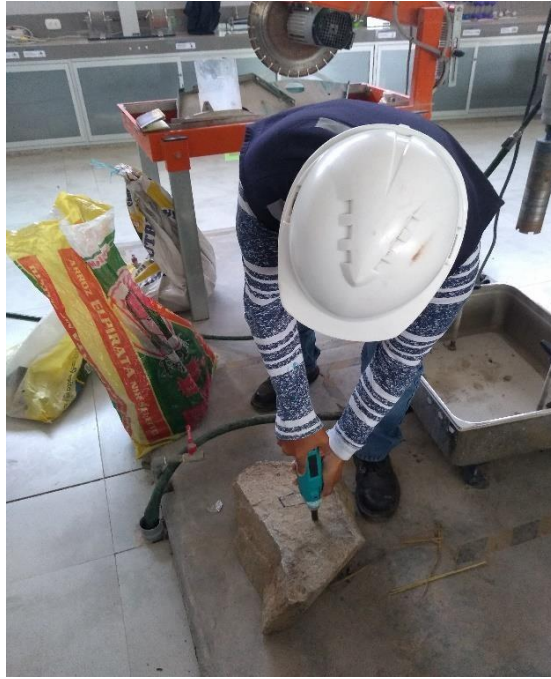
*Figura 34: Uso del esclerómetro.
Elaboración propia.*

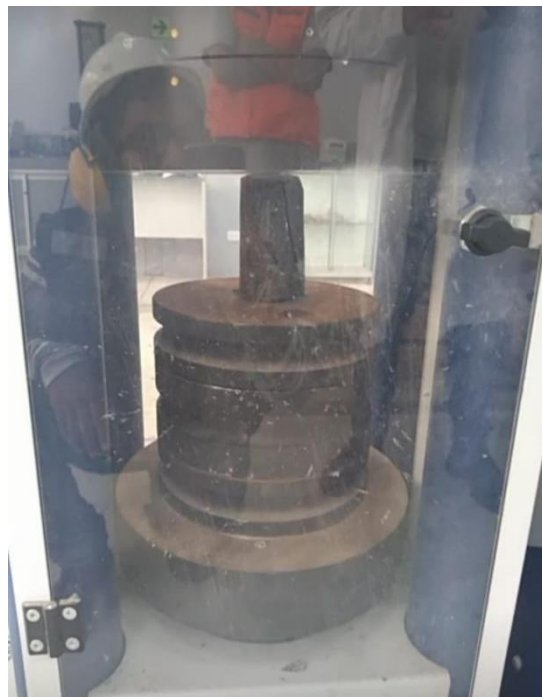
Figura 47: Testigo fragmentado tras el ensayo uniaxial
Elaboración propia.

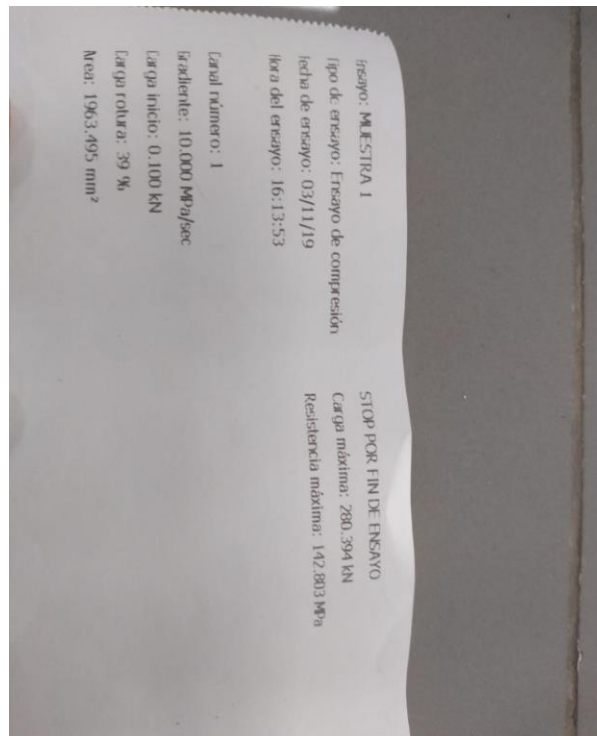
Figura 50: Hoja de datos obtenida por la máquina uniaxial.

Para realizar el ensayo uniaxial primeramente se perforó la muestra en una máquina saca testigos tal como se muestra en la figura N°35, la cual puede perforar hasta 30 cm, teniendo en cuenta la norma ASTM, la cual nos dice que el testigo obtenido debe tener una relación de altura – diámetro de 2 a 2.5 veces, razón por la cual los testigos extraídos tenía una altura de 13.4cm y de 13.2 cm con un diámetro de 5.5cm, además las caras de sus bases deben estar completamente lisas, por ello se usó la máquina cortadora diamantina, para luego realizar el ensayo de compresión simple usando la máquina uniaxial y así conocer con exactitud la resistencia a la compresión simple de la muestras representativas, las cuales fueron de 142.803 MPa y 125.315 MPa, con una carga máxima de 280.394 kN y 268.418 kN respectivamente, cuya valorización para el RMR es de 12. (Ver figura 50).

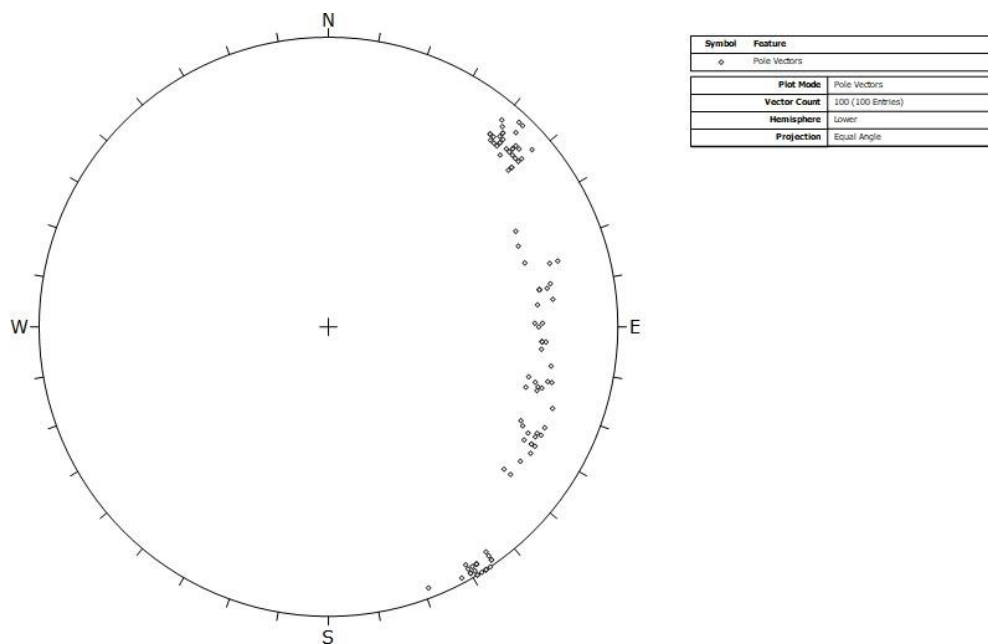
Figura 51: Vista de los polos de las discontinuidades en el sector 1.

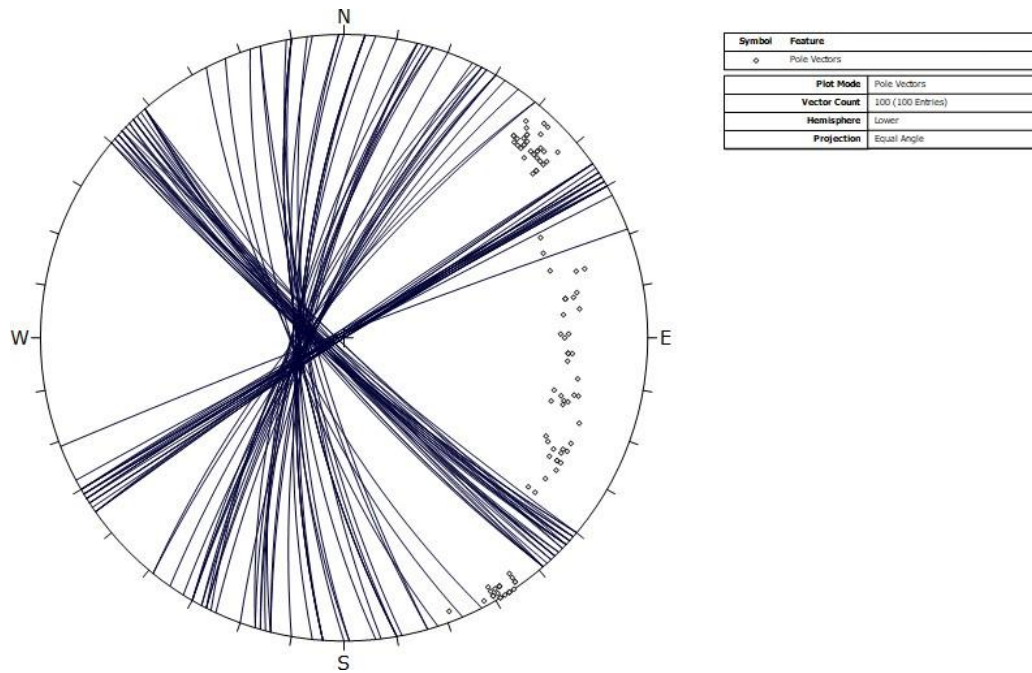
Figura 52: Vista de las discontinuidades encontradas en el sector 1.
Fuente: Software Dips

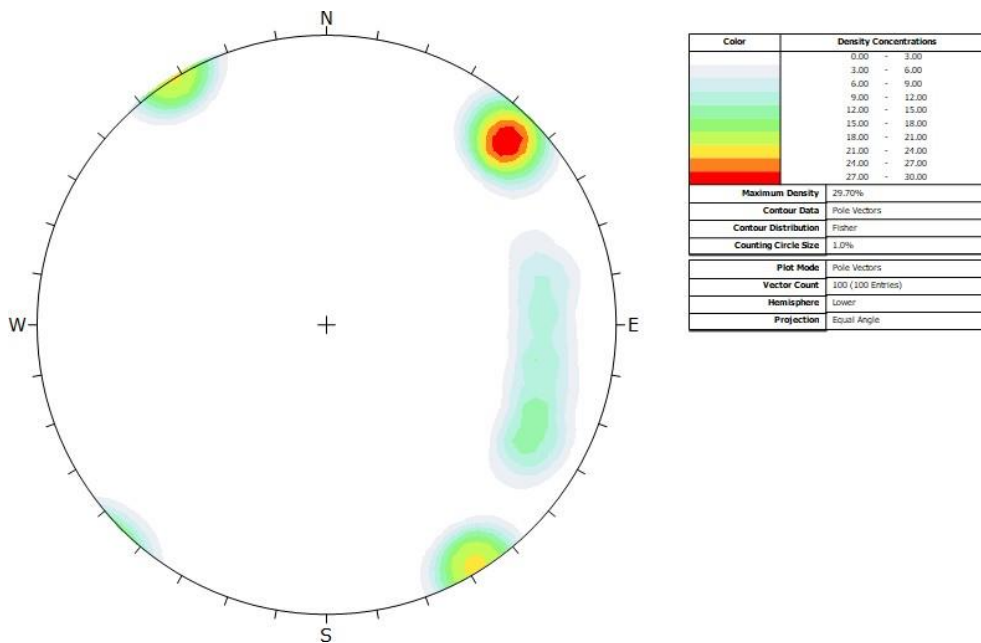
Figura 53: Vista de las máximas densidades de discontinuidades ubicadas en el sector 1.
Fuente: Software Dips

Este gráfico nos da a conocer que existen tres familias de discontinuidades, lo que nos permitirá hacer planos representativos de las discontinuidades encontradas en el sector 1.

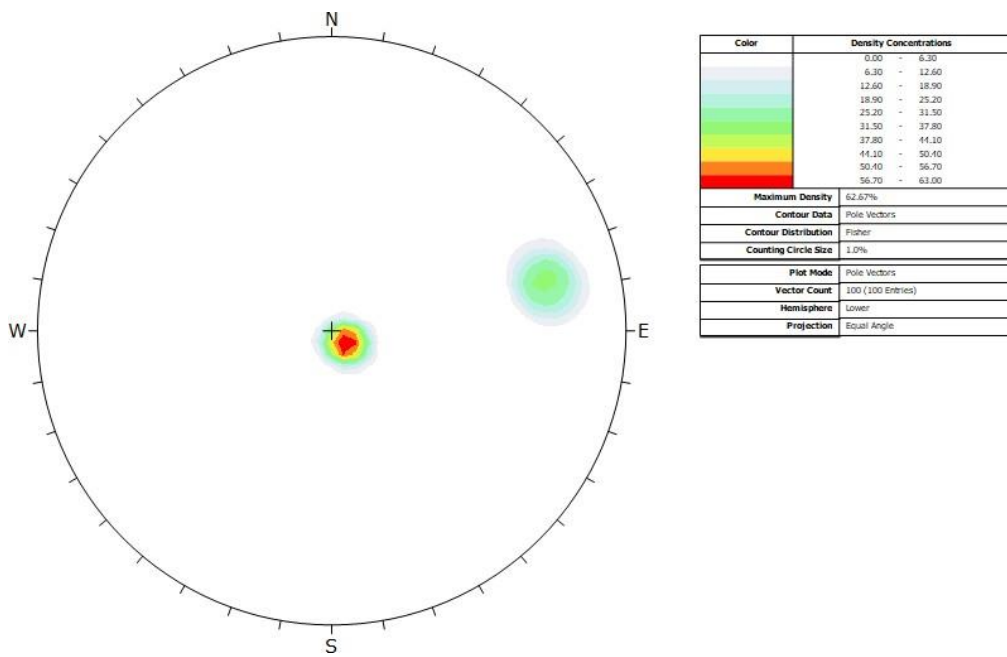
Figura 57: Vista de las máximas densidades de discontinuidades ubicadas en el sector 2.
Fuente: Software Dips

Este gráfico nos da a conocer que existen dos familias de discontinuidades, lo que nos permitirá hacer planos representativos de las discontinuidades encontradas en el sector 2.

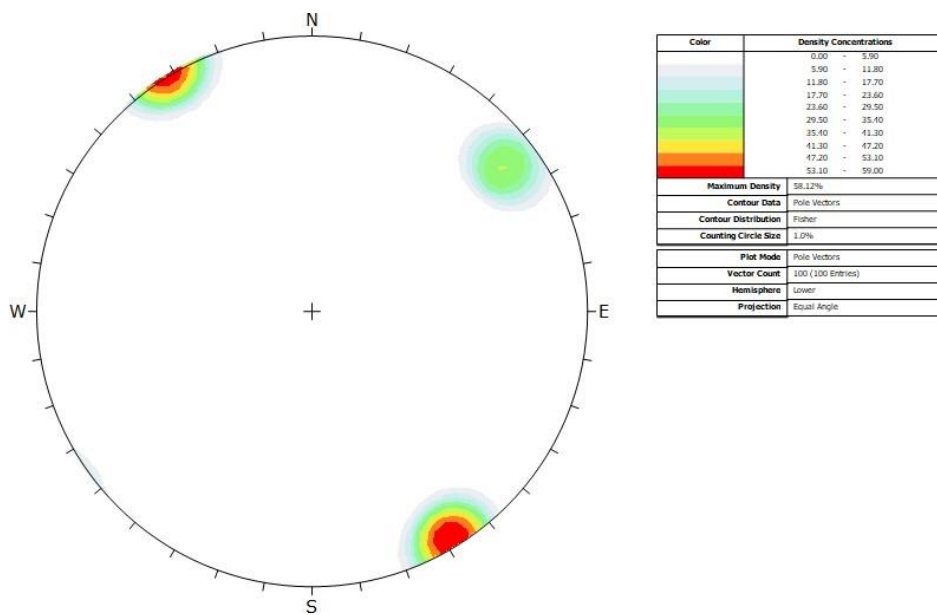
Figura 61: Vista de las máximas densidades de discontinuidades ubicadas en el sector 3.
Fuente: Software Dips

Este gráfico nos da a conocer que existen dos familias de discontinuidades, lo que nos permitirá hacer planos representativos de las discontinuidades encontradas en el sector 3.

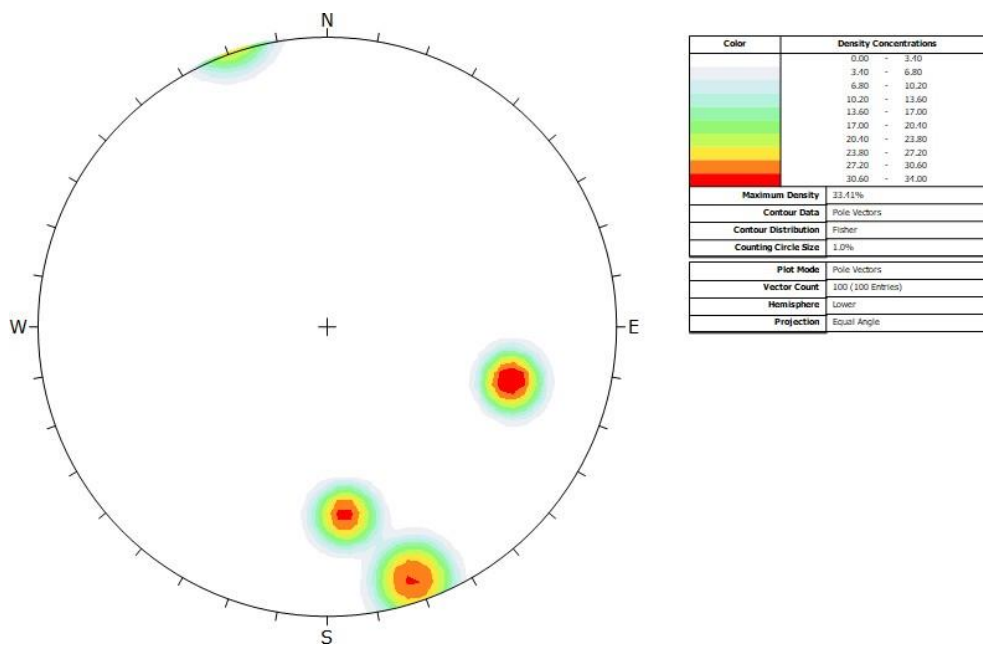
Figura 65: Vista de las máximas densidades de discontinuidades ubicadas en el sector 4.
Fuente: Software Dips

Este gráfico nos da a conocer que existen tres familias de discontinuidades, lo que nos permitirá hacer planos representativos de las discontinuidades encontradas en el sector 4.

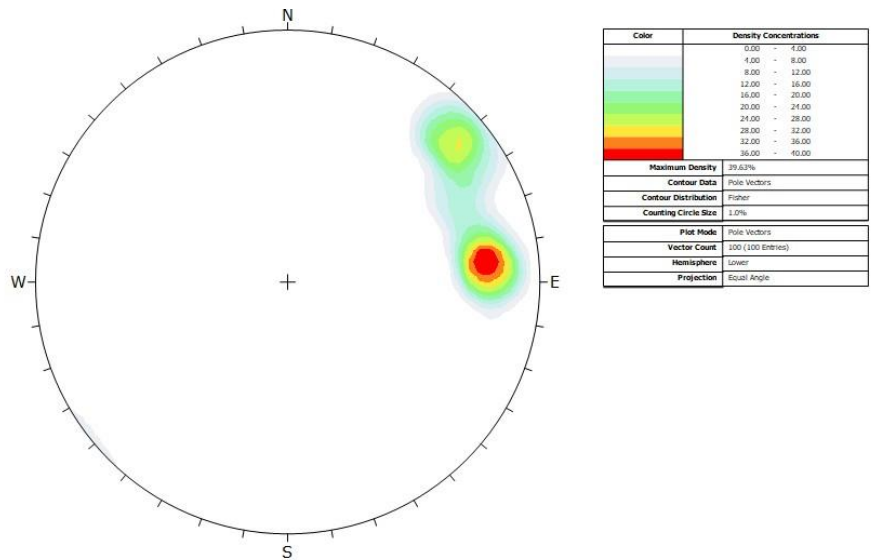
Figura 68: Vista de las máximas densidades de discontinuidades ubicadas en el sector 5.
Fuente: Software Dips

Este gráfico nos da a conocer que existen dos familias de discontinuidades, lo que nos permitirá hacer planos representativos de las discontinuidades encontradas en el sector 5.
