UNIVERSIDAD CÉSAR VALLEJO

“Evaluar las patologías producidas por la Napa Freática y
Elaborar una propuesta de mejora en el Cerco Perimétrico y
Pabellón 1 de la I.E.P. Emblemática San Pedro del Distrito de
Chimbote – Provincia del Santa – Región Ancash - 2017”

**TESIS PARA OBTENER EL TÍTULO PROFESIONAL DE
INGENIERO CIVIL**

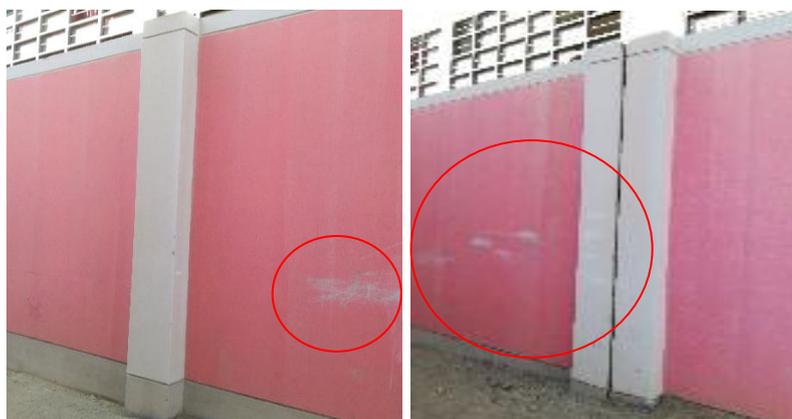
Figura N° 01. Eflorescencias en el Cerco Perimétrico y Pabellón 1.

Las eflorescencias normalmente se depositan en superficies de ladrillos, cerámica, concreto, madera, etc. Que han tenido humedad, ya que esto ocurre cuando la humedad disuelve las sales de calcio en el concreto y asciende a la superficie mediante capilaridad. Después que esto ocurre, las sales reaccionan con el dióxido de carbono en el aire y al evaporarse es como dejan un depósito mineral en forma de mancha, llamado eflorescencia. Lo cual se puede observar muy presente en el cerco perimétrico y pabellón 1 de la I.E.P. Emblemática San Pedro, ya que este residuo de sal blanca, puede aparecer en pocas o muchas cantidades, y dependiendo de la cantidad de humedad a la que se somete el concreto, podría formarse de manera lenta o muy rápida. Y es así entonces que la eflorescencia podría ser causada dependiendo a muchas situaciones, como por la lluvia, rocío, el agua que se añade a la superficie del concreto fresco para facilitar el acabado, o como en el caso de la I.E.P. Emblemática San Pedro que es causado por las aguas del subsuelo contenido en la napa freática. Ya que el agua es el principal causante de la reacción para producir eflorescencias.

Para reparar la eflorescencia: Cuando se encuentra en un estado en el que recién se está comenzando a producir la eflorescencia, ésta se puede disolver con agua, por lo que un lavado usando solamente agua, logrará disolverla, y después se irá enjuagando bien la superficie hasta lograr quitar la mancha de la eflorescencia. Pero en caso de que la eflorescencia ya se encuentre en un estado avanzado, con mucho tiempo de estar presente en el revestimiento, será un poco más complicado de eliminarla solamente con agua, por lo que será necesario usar soluciones ácidas suaves ya que un producto demasiado ácido podría afectar al concreto de la estructura, por lo que sería recomendable usar vinagre, ya que es menos agresivo con los revestimiento, entonces junto a un cepillo de cerdas entre duras y suaves (que no rayen la superficie) podría ayudar a remover estas sales ya solidificadas, también es importante enjuagar bien la superficie para eliminar cualquier residuo de ácido o solución usada para la eliminación de la eflorescencia y por último con un rodillo pintar la zona reparada.

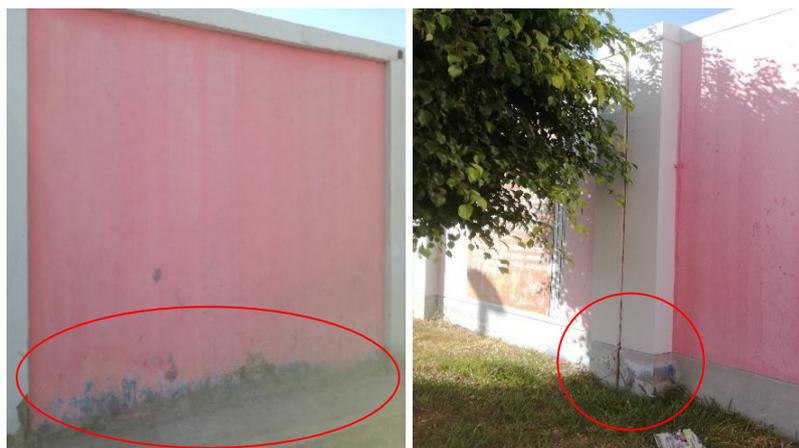
Figura N° 06. Criptoeflorescencias en el Cerco Perimétrico y Pabellón 1.

La criptoeflorescencia normalmente se da mediante capilaridad, ya que en este caso el agua contenida por el nivel freático de la zona en estudio, presenta agentes químicos como las sales solubles, los cuales son los principales causantes de las criptoeflorescencias que se presentan en el cerco perimétrico y pabellón 1 de la I.E.P. Emblemática San Pedro, ya que la sal disuelta logra ingresar a la red porosa del revestimiento, y permanecer almacenada dentro del material, de manera que la sal no es capaz de abandonar el revestimiento, y así disuelta en el vapor de agua se deposita en la superficie, y si esto sufre procesos de secado, en el interior del poro las sales comienzan a cristalizar conforme se va deshidratando, esta fase se hace expansiva, llegando a ocupar un volumen mayor que la disuelta, de modo que si el poro se encuentra cerca del exterior, o el material que lo rodea es poco cohesivo, la recristalización de la sal es capaz de romper físicamente el sólido, es decir, produciendo el desconchamiento del revestimiento que se puede observar en la infraestructura del cerco perimétrico y pabellón 1 de la I.E.P. Emblemática San Pedro.

Para reparar la criptoeflorescencia: Si la criptoeflorescencia se presenta en los muros de ladrillo, será necesario picar los ladrillos

dañados y sustituirlos por otros que estén en óptimas condiciones para ser utilizados, cuyo contenido de sales haya previamente examinado. Para el caso de que la criptoeflorescencia se presente en revestimientos, será necesario picar las zonas afectadas, para que posteriormente se limpie minuciosamente todo el muro de los restos de polvo u otros que quede, para que después se revista nuevamente con un mortero adecuado para cumplir correctamente su función, que podría ser un mortero de cemento impermeable.

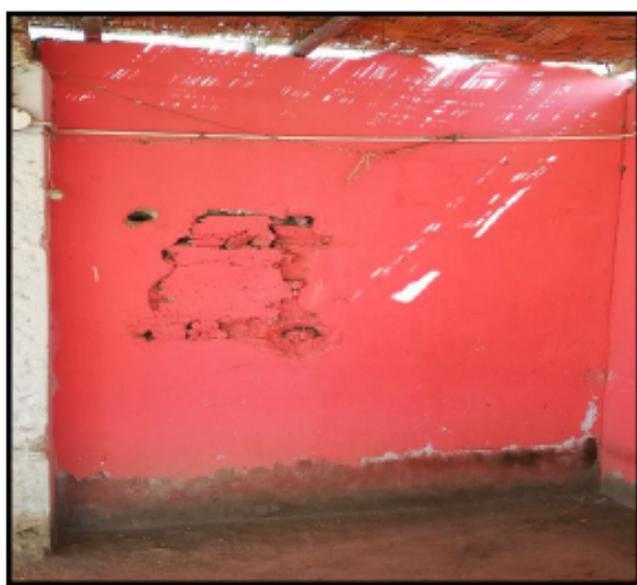
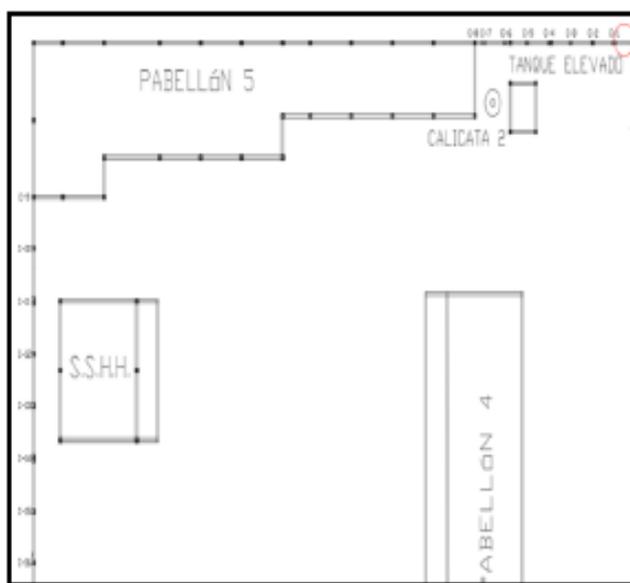
UBICACIÓN:	Cerco Perimétrico - Paño 1
-------------------	----------------------------

PATOLOGÍA:	Eflorescencias
-------------------	----------------

ÁREA AFECTADA		UNIDAD
Alto:	0.34	m
Ancho:	1.60	m
Total:	0.54	m ²

Entonces, existe una presencia del 12% de Eflorescencias en relación al área total del elemento.

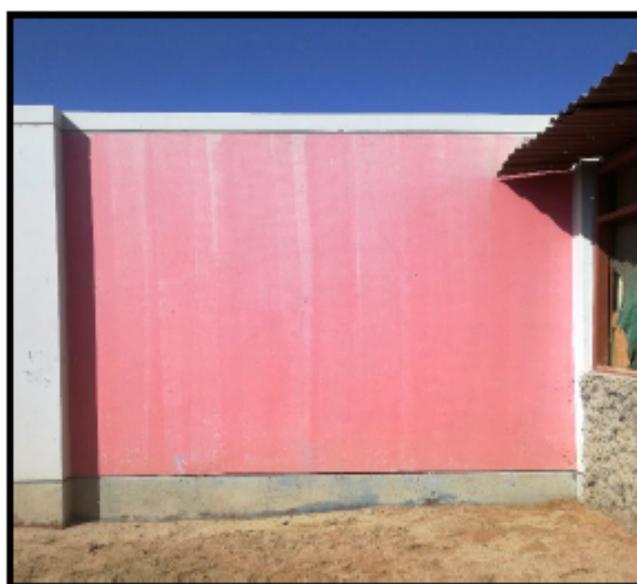
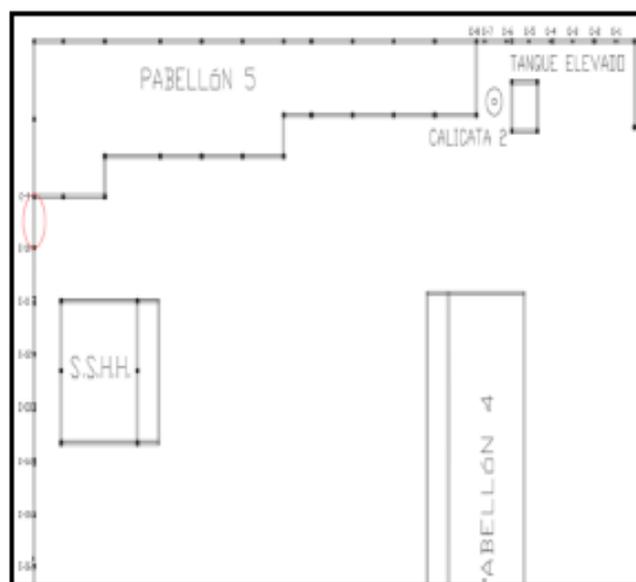
UBICACIÓN:	Cerco Perimétrico - Paño 9
-------------------	----------------------------

PATOLOGÍA:	Eflorescencias
-------------------	----------------

ÁREA AFECTADA		UNIDAD
Alto:	2.2	m
Ancho:	1.48	m
Total:	3.26	m ²

Entonces, existe una presencia del 37% de Eflorescencias en relación al área total del elemento.

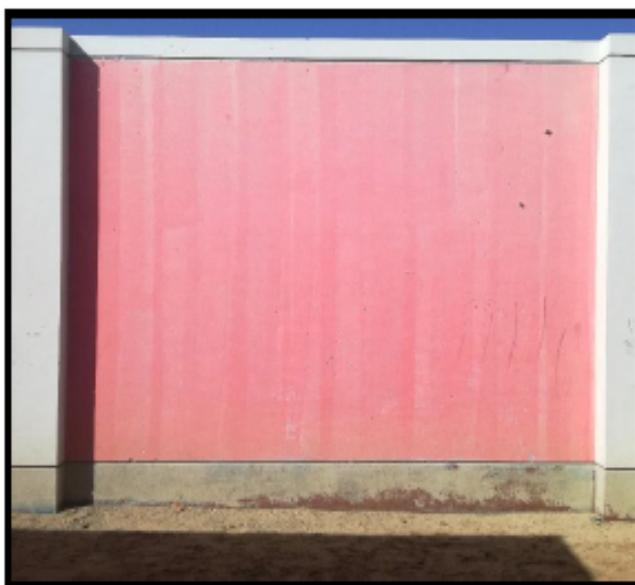
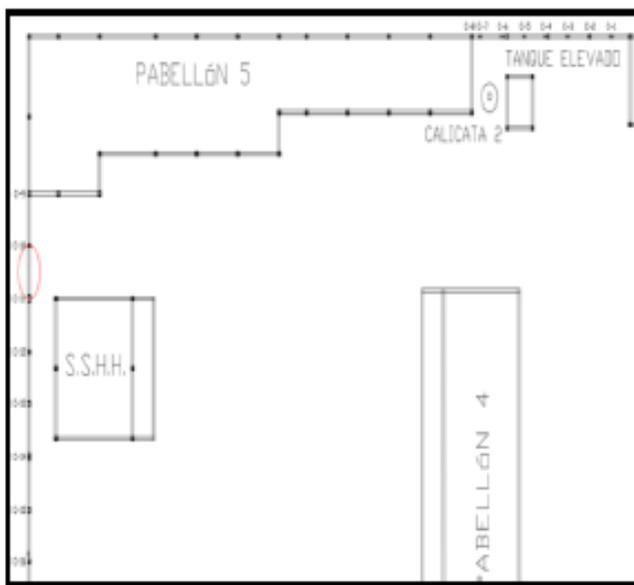
UBICACIÓN:	Cerco Perimétrico - Paño 10
-------------------	-----------------------------

PATOLOGÍA:	Eflorescencias
-------------------	----------------

ÁREA AFECTADA		UNIDAD
Alto:	2.35	m
Ancho:	2.64	m
Total:	6.20	m ²

Entonces, existe una presencia del 71% de Eflorescencias en relación al área total del elemento.

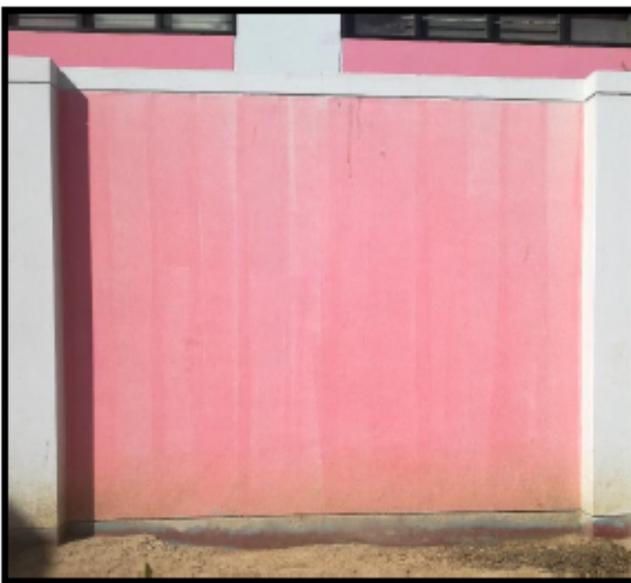
UBICACIÓN:	Cerco Perimétrico - Paño 14
-------------------	-----------------------------

PATOLOGÍA:	Eflorescencias
-------------------	----------------

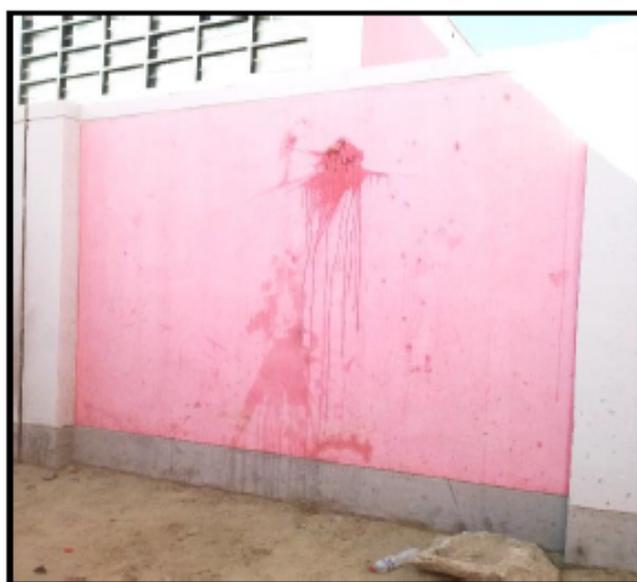
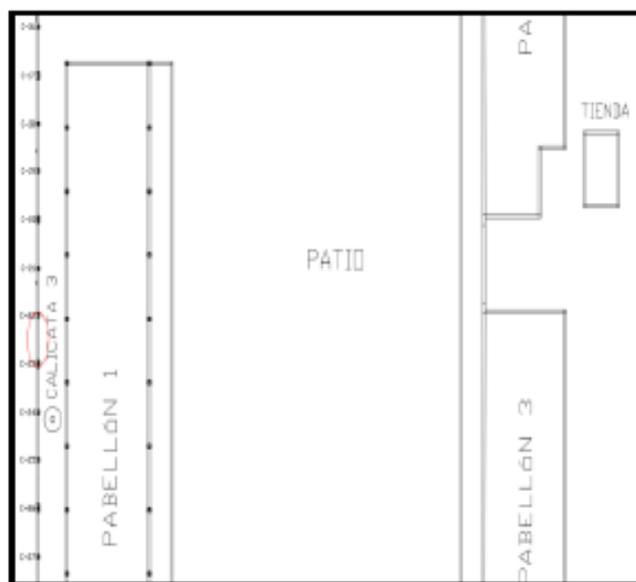
UBICACIÓN:	Cerco Perimétrico - Paño 22
-------------------	-----------------------------

PATOLOGÍA:	Eflorescencias
-------------------	----------------

ÁREA AFECTADA		UNIDAD
Alto:	2.15	m
Ancho:	2.40	m
Total:	5.16	m ²

Entonces, existe una presencia del 59% de Eflorescencias en relación al área total del elemento.

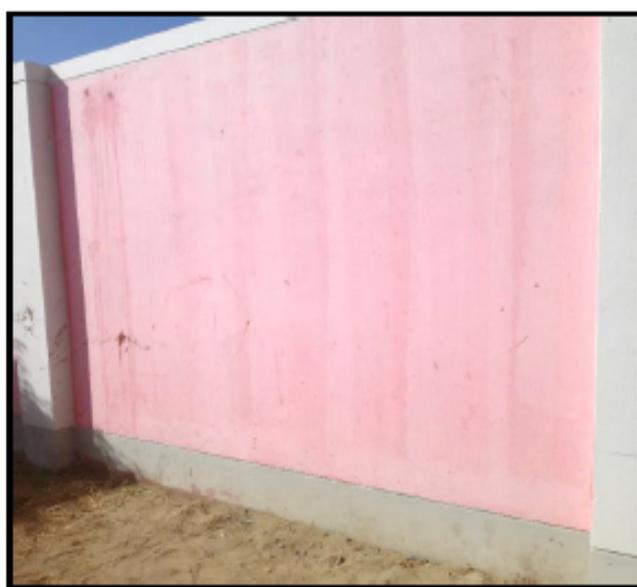
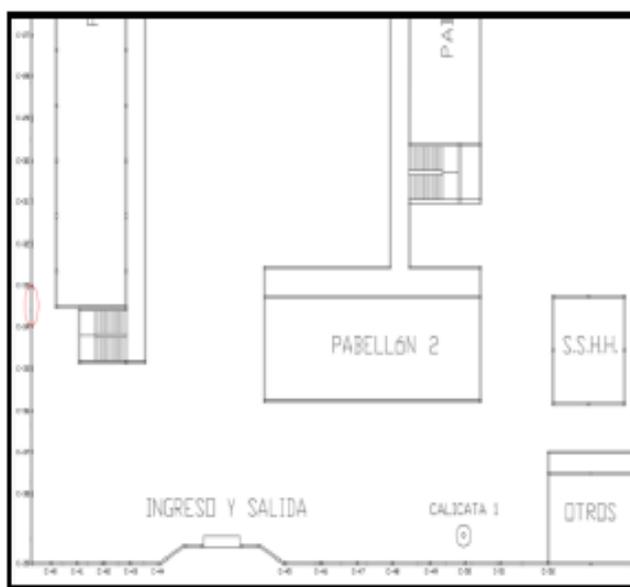
UBICACIÓN:	Cerco Perimétrico - Paño 33
-------------------	-----------------------------

PATOLOGÍA:	Eflorescencias
-------------------	----------------

ÁREA AFECTADA		UNIDAD
Alto:	2.13	m
Ancho:	3.14	m
Total:	6.69	m ²

Entonces, existe una presencia del 76% de Eflorescencias en relación al área total del elemento.

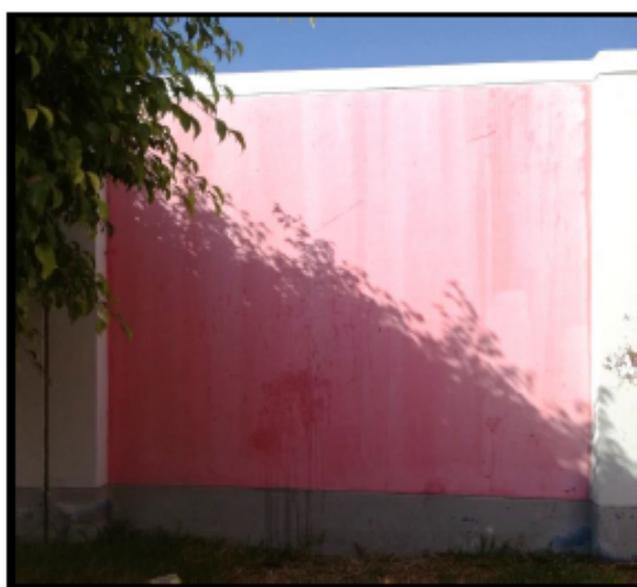
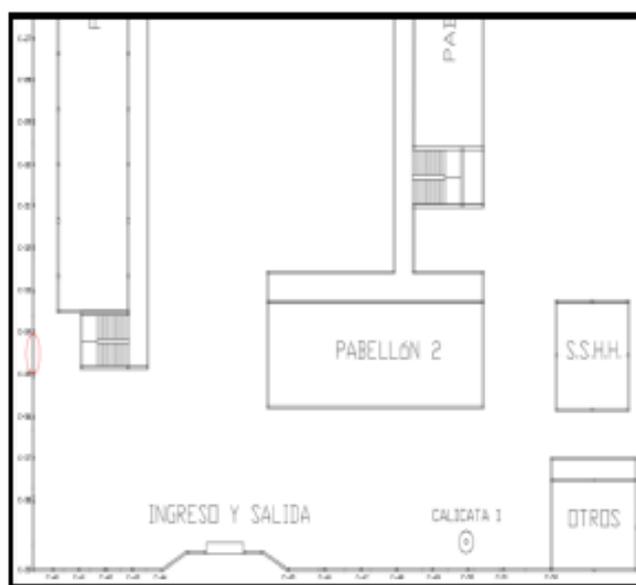
UBICACIÓN: Cerco Perimétrico - Paño 34

PATOLOGÍA: Eflorescencias

ÁREA AFECTADA		UNIDAD
Alto:	2.42	m
Ancho:	2.75	m
Total:	6.66	m ²

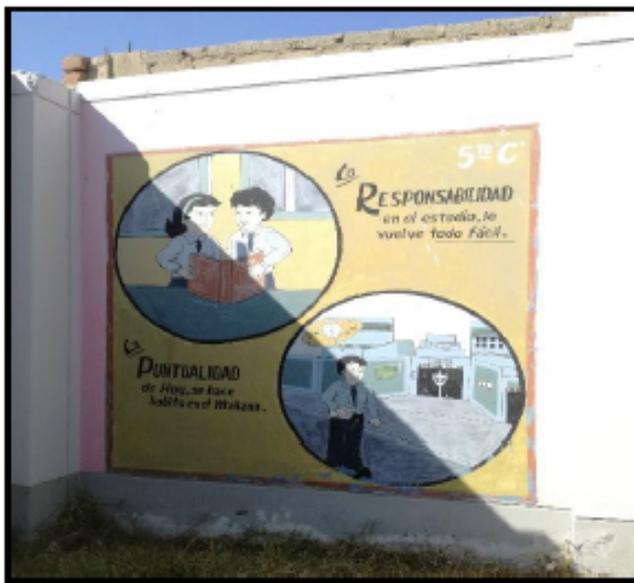
UBICACIÓN: Cerco Perimétrico - Paño 38

PATOLOGÍA: Eflorescencias

ÁREA AFECTADA		UNIDAD
Alto:	0.53	m
Ancho:	2.79	m
Total:	1.48	m ²

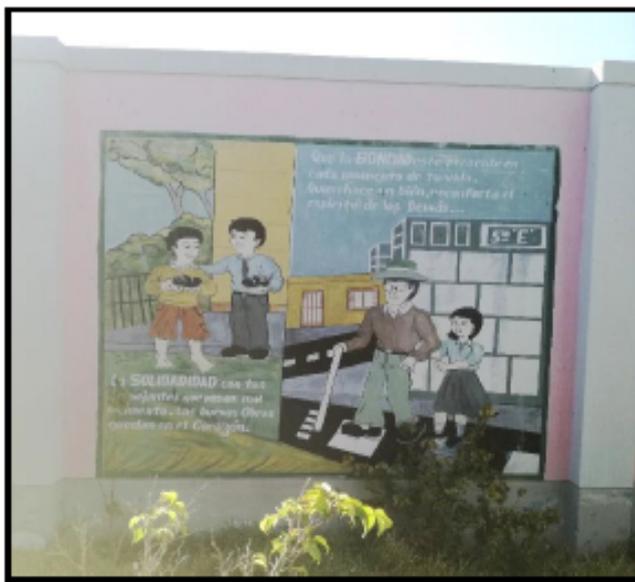
UBICACIÓN: Cerco Perimétrico - Paño 41

PATOLOGÍA: Eflorescencias

ÁREA AFECTADA		UNIDAD
Alto:	0.39	m
Ancho:	1.41	m
Total:	0.55	m ²

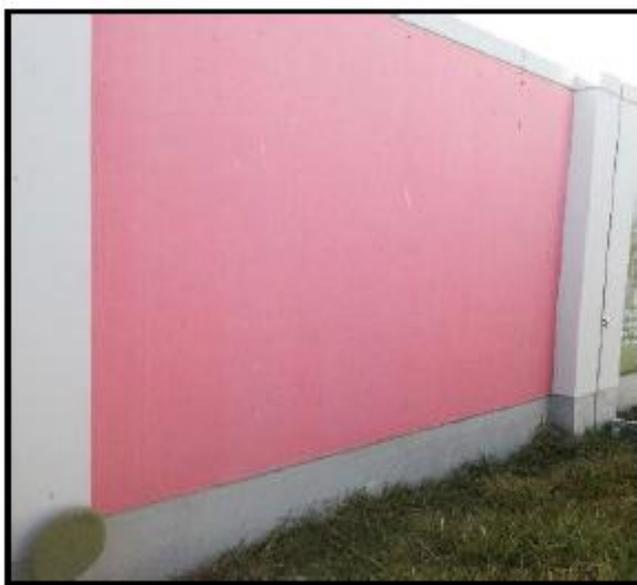
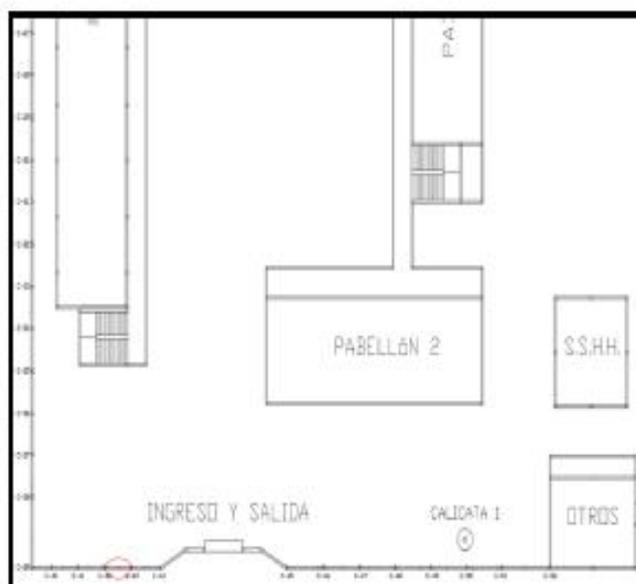
UBICACIÓN: Cerco Perimétrico - Paño 42

PATOLOGÍA: Eflorescencias

ÁREA AFECTADA		UNIDAD
Alto:	0.14	m
Ancho:	0.55	m
Total:	0.08	m ²

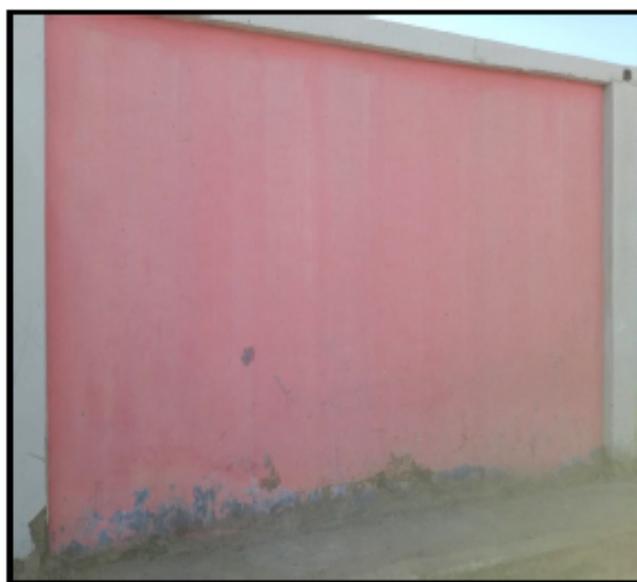
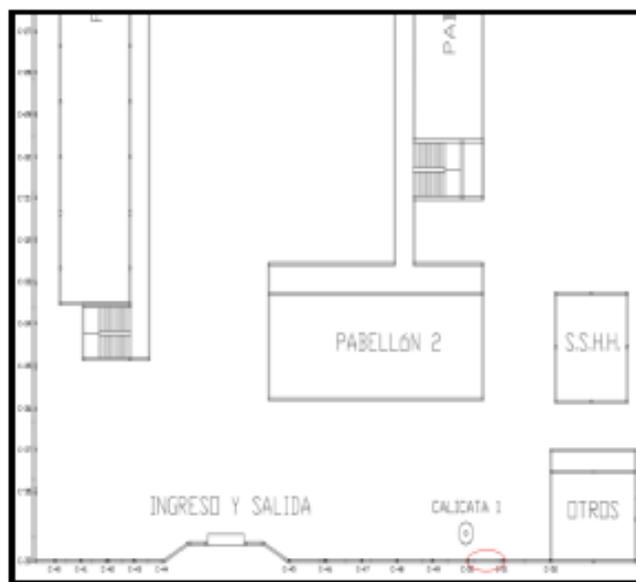
UBICACIÓN:	Cerco Perimétrico - Paño 50
-------------------	-----------------------------

PATOLOGÍA:	Eflorescencias
-------------------	----------------

ÁREA AFECTADA		UNIDAD
Alto:	1.40	m
Ancho:	0.65	m
Total:	0.91	m ²

Entonces, existe una presencia del 10% de Eflorescencias en relación al área total del elemento.

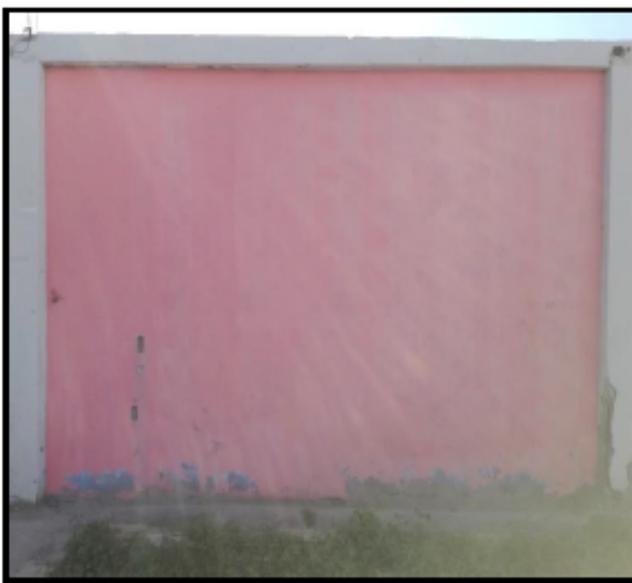
UBICACIÓN:	Cerco Perimétrico - Paño 51
-------------------	-----------------------------

PATOLOGÍA:	Eflorescencias
-------------------	----------------

ÁREA AFECTADA		UNIDAD
Alto:	0.85	m
Ancho:	0.54	m
Total:	0.46	m ²

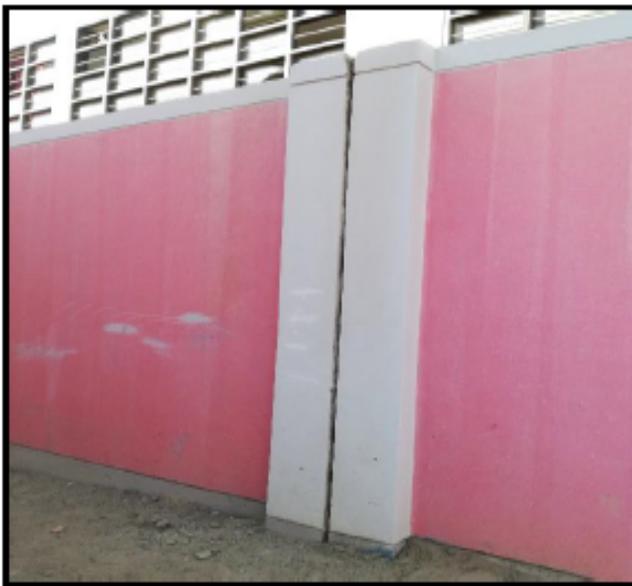
UBICACIÓN: Columna 17

PATOLOGÍA: Eflorescencias

ÁREA AFECTADA		UNIDAD
Alto:	0.12	m
Ancho:	0.66	m
Total:	0.08	m ²

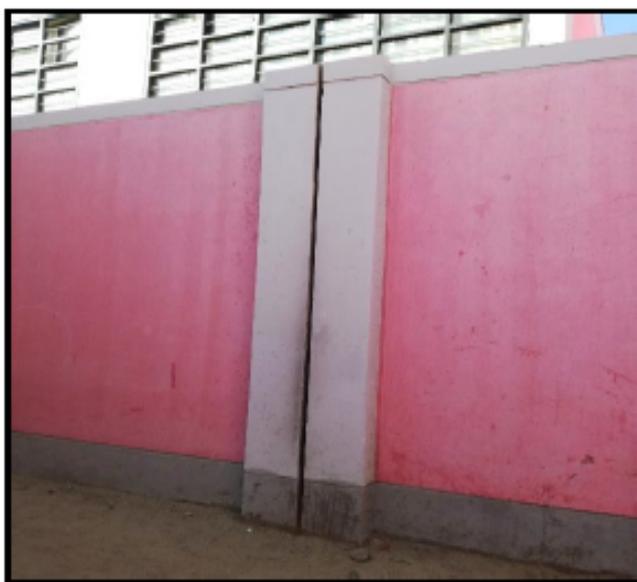
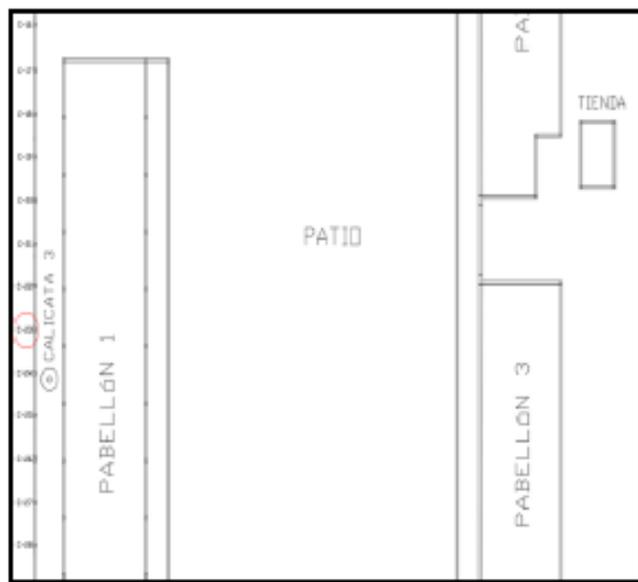
UBICACIÓN:	Columna 23
-------------------	------------

PATOLOGÍA:	Eflorescencias
-------------------	----------------

ÁREA AFECTADA		UNIDAD
Alto:	0.30	m
Ancho:	1.10	m
Total:	0.33	m ²

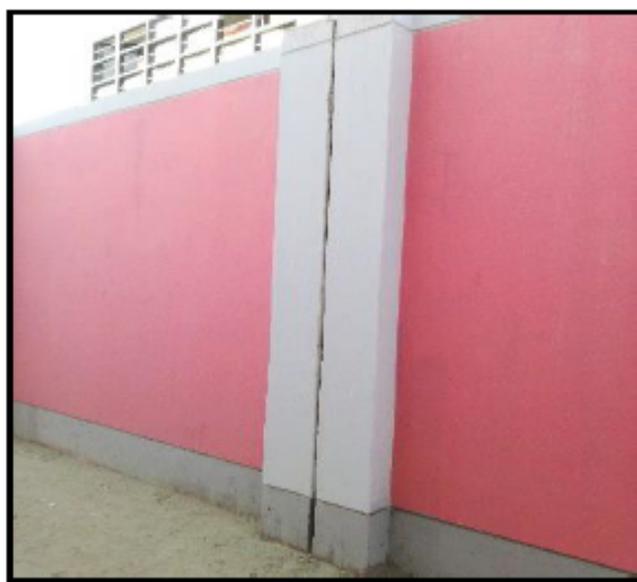
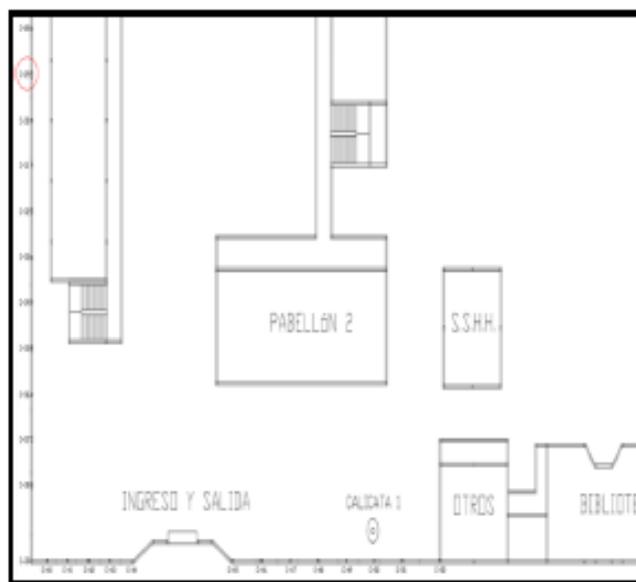
UBICACIÓN: Columna 29

PATOLOGÍA: Eflorescencias

ÁREA AFECTADA		UNIDAD
Alto:	0.30	m
Ancho:	0.22	m
Total:	0.07	m ²

Entonces, existe una presencia del 2% de Eflorescencias en relación al área total del elemento.

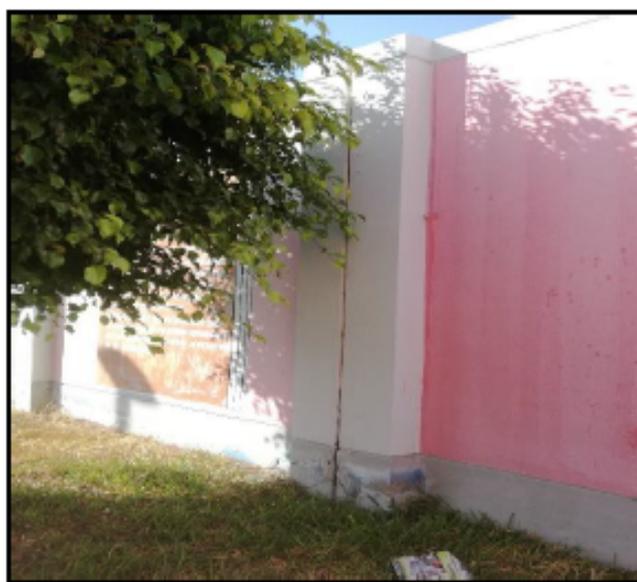
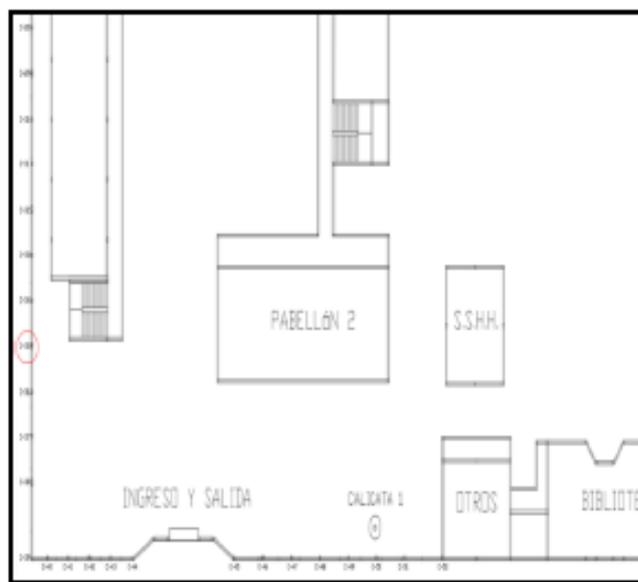
UBICACIÓN: Columna 35

PATOLOGÍA: Eflorescencias

ÁREA AFECTADA		UNIDAD
Alto:	0.30	m
Ancho:	1.10	m
Total:	0.33	m ²

Entonces, existe una presencia del 9% de Eflorescencias en relación al área total del elemento.

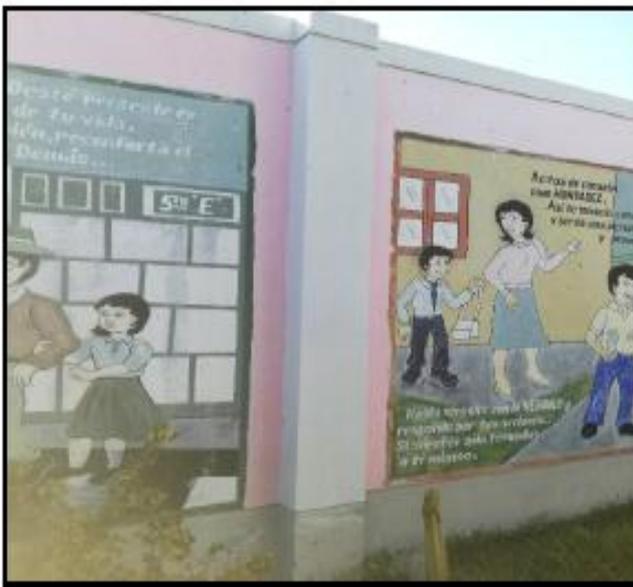
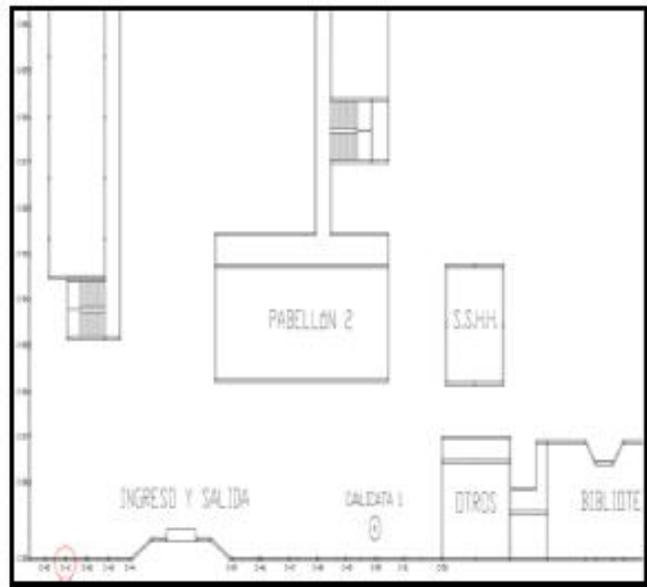
UBICACIÓN: Columna 41

PATOLOGÍA: Eflorescencias

ÁREA AFECTADA		UNIDAD
Alto:	0.18	m
Ancho:	0.65	m
Total:	0.12	m ²

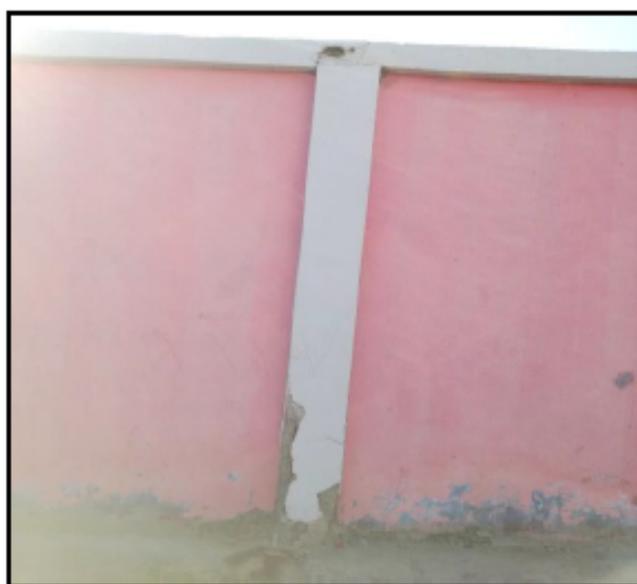
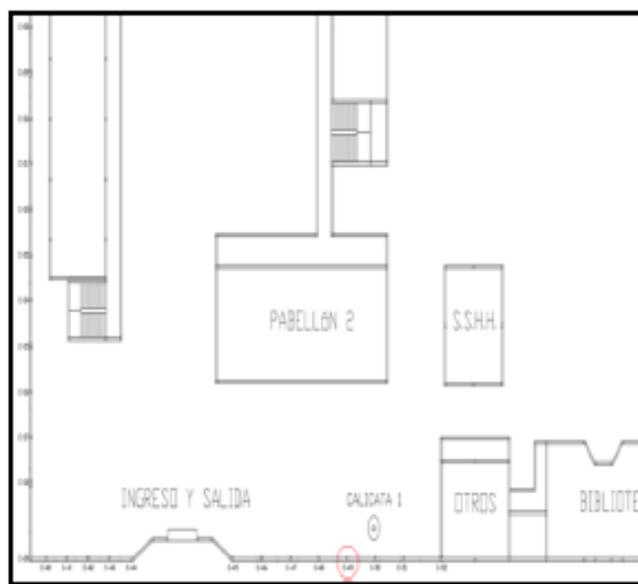
UBICACIÓN:	Columna 49
-------------------	------------

PATOLOGÍA:	Eflorescencias
-------------------	----------------

ÁREA AFECTADA		UNIDAD
Alto:	0.10	m
Ancho:	0.25	m
Total:	0.03	m ²

Entonces, existe una presencia del 1% de Eflorescencias en relación al área total del elemento.

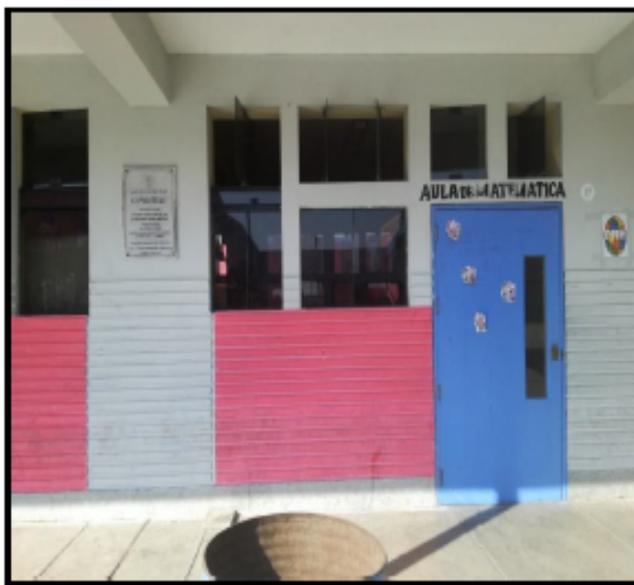
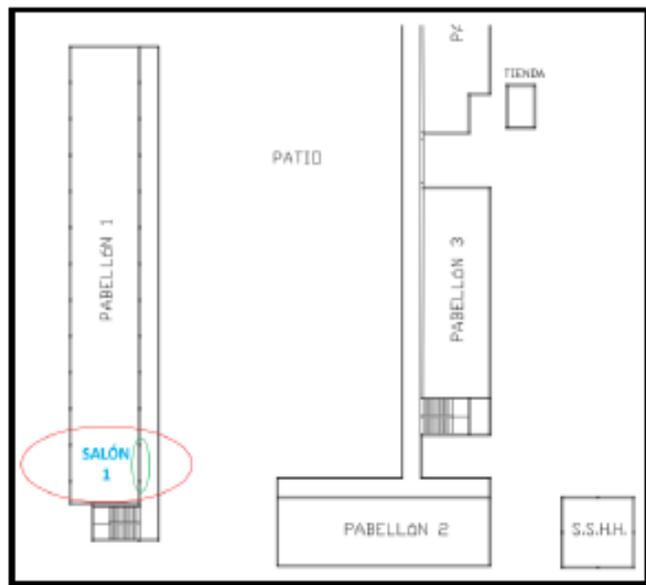
UBICACIÓN:	Pabellón 1 - Salón 1
-------------------	----------------------

PATOLOGÍA:	Eflorescencias
-------------------	----------------

ÁREA AFECTADA		UNIDAD
Alto:	0.26	m
Ancho:	1.80	m
Total:	0.47	m ²

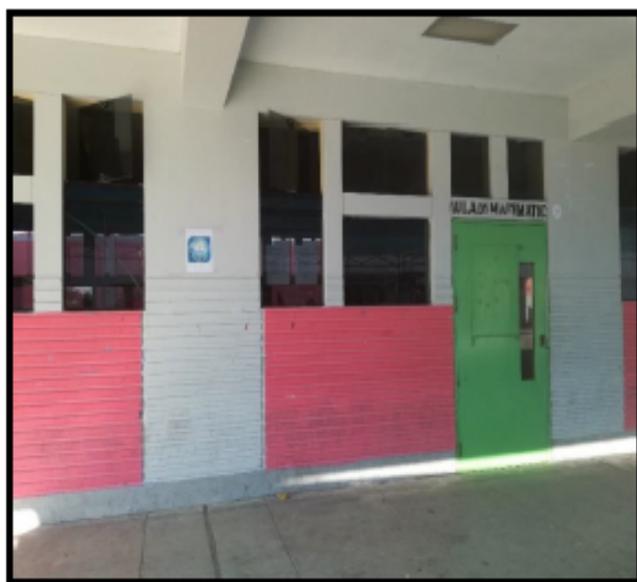
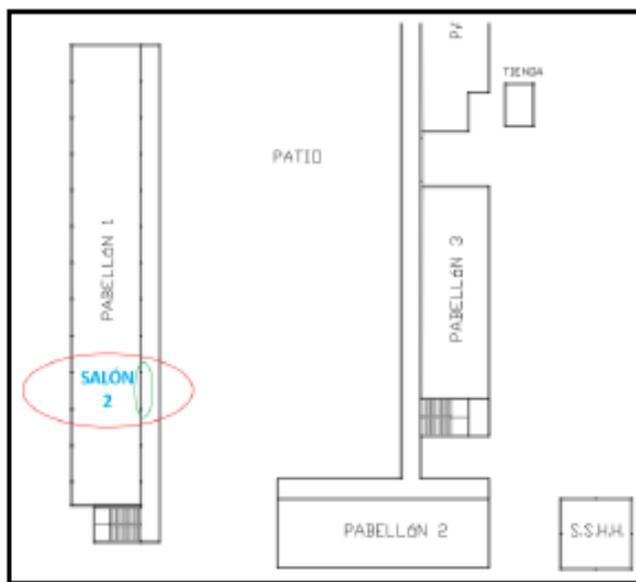
UBICACIÓN: Pabellón 1 - Salón 2

PATOLOGÍA: Eflorescencias

ÁREA AFECTADA		UNIDAD
Alto:	0.22	m
Ancho:	1.96	m
Total:	0.43	m ²

Entonces, existe una presencia del 2% de Eflorescencias en relación al área total del elemento.

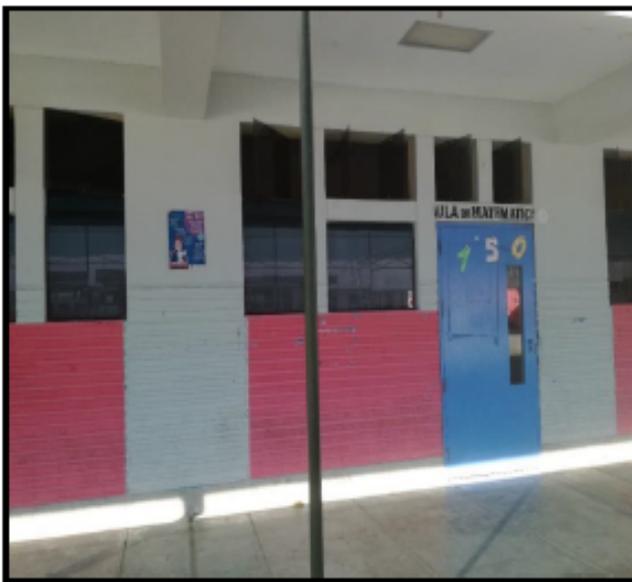
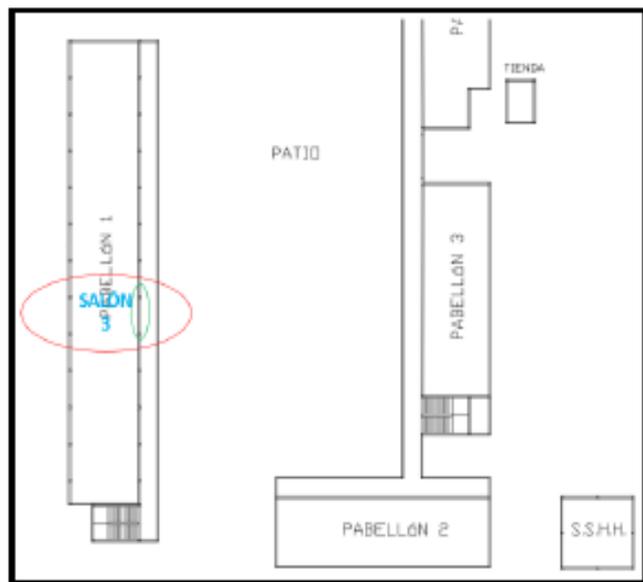
UBICACIÓN: Pabellón 1 - Salón 3

PATOLOGÍA: Eflorescencias

ÁREA AFECTADA		UNIDAD
Alto:	0.26	m
Ancho:	2.14	m
Total:	0.56	m ²

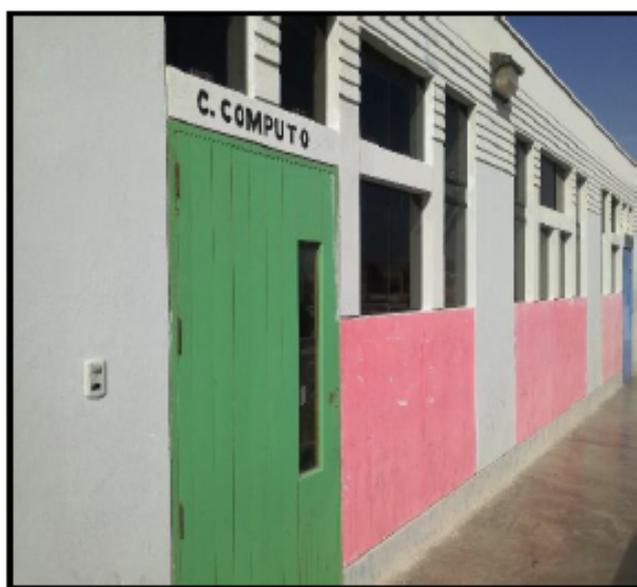
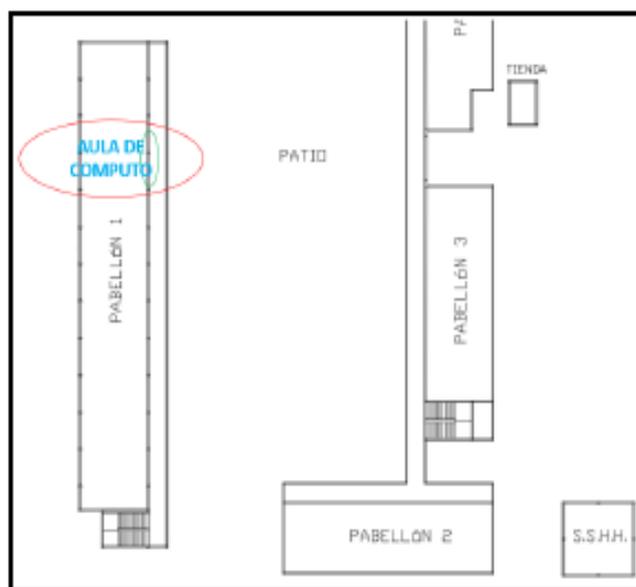
UBICACIÓN: Pabellón 1 - Cómputo (Segundo Piso)

PATOLOGÍA: Eflorescencias

ÁREA AFECTADA		UNIDAD
Alto:	0.12	m
Ancho:	2.34	m
Total:	0.28	m ²

Entonces, existe una presencia del 1% de Eflorescencias en relación al área total del elemento.

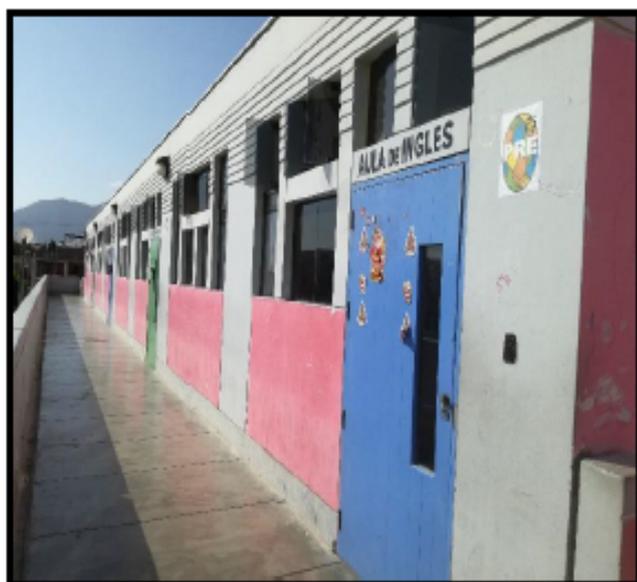
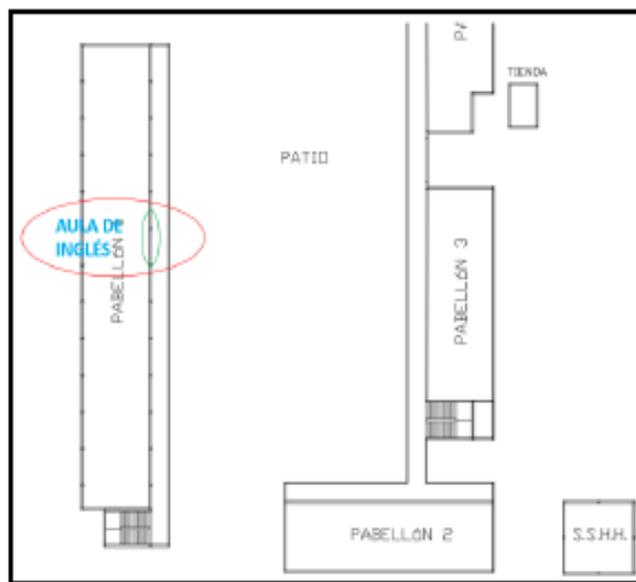
UBICACIÓN: Pabellón 1 - Ingles (Segundo Piso)

PATOLOGÍA: Eflorescencias

ÁREA AFECTADA		UNIDAD
Alto:	0.16	m
Ancho:	2.47	m
Total:	0.40	m ²

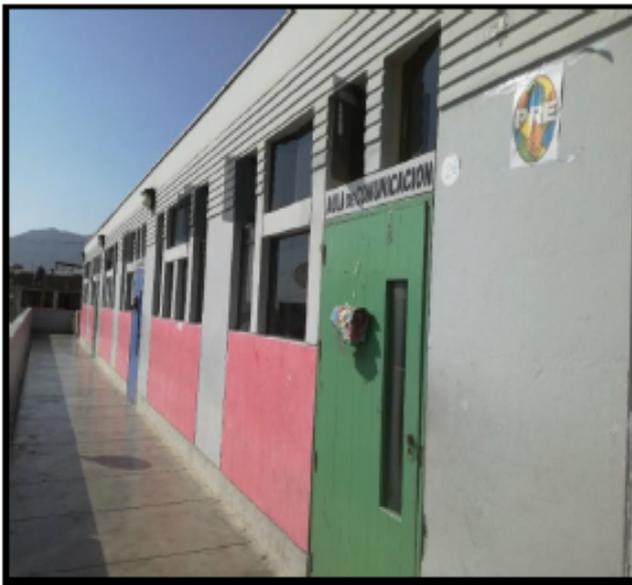
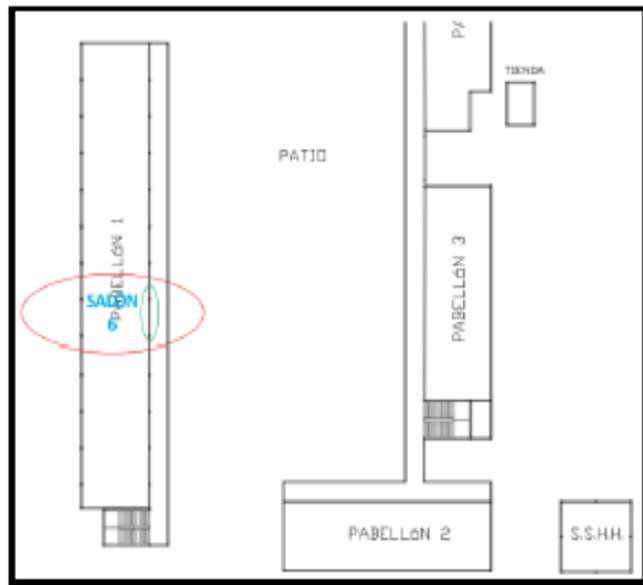
UBICACIÓN: Pabellón 1 - Salón 6 (Segundo Piso)

PATOLOGÍA: Eflorescencias

ÁREA AFECTADA		UNIDAD
Alto:	0.26	m
Ancho:	1.71	m
Total:	0.44	m ²

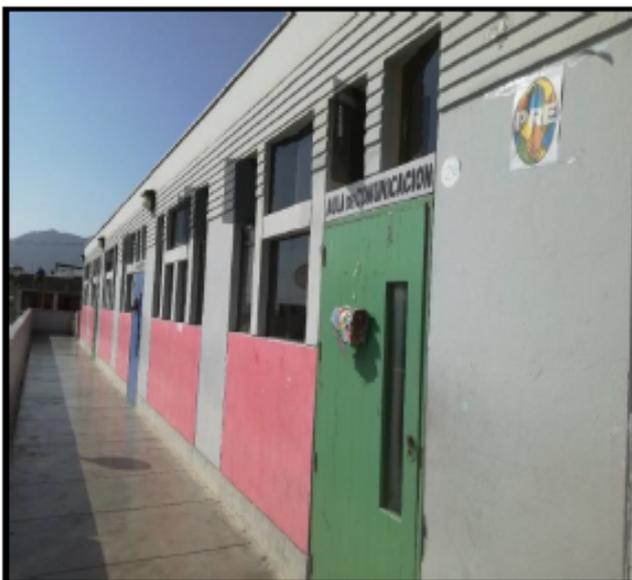
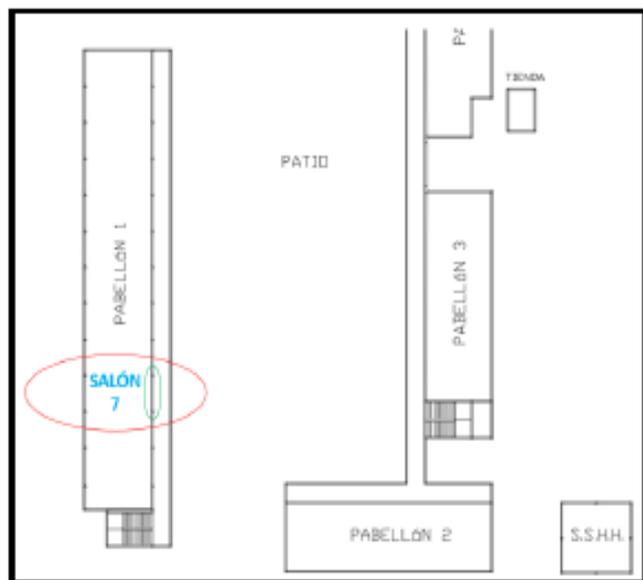
UBICACIÓN:	Pabellón 1 - Salón 7 (Segundo Piso)
-------------------	-------------------------------------

PATOLOGÍA:	Eflorescencias
-------------------	----------------

ÁREA AFECTADA		UNIDAD
Alto:	0.23	m
Ancho:	2.52	m
Total:	0.58	m ²

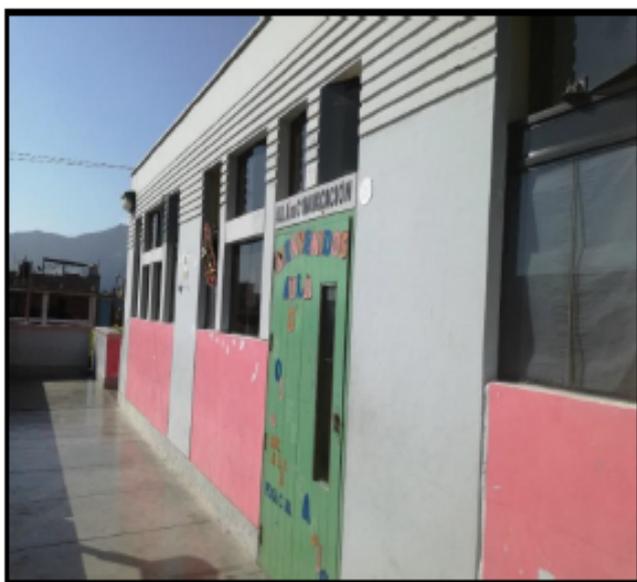
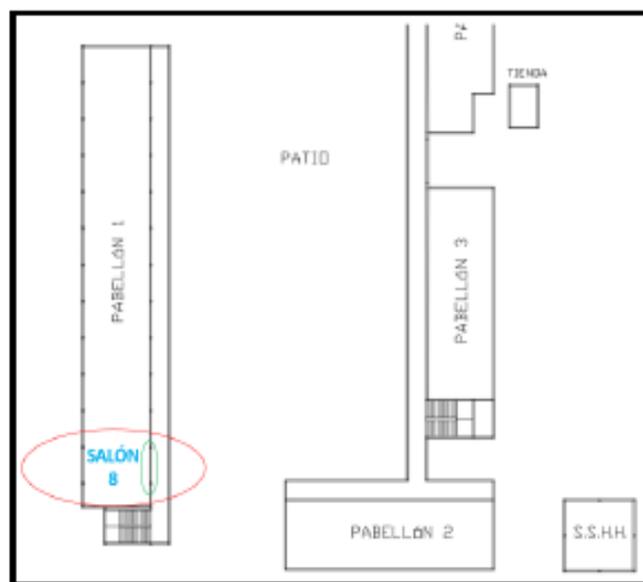
UBICACIÓN:	Pabellón 1 - Salón 8 (Segundo Piso)
-------------------	-------------------------------------

PATOLOGÍA:	Eflorescencias
-------------------	----------------

ÁREA AFECTADA		UNIDAD
Alto:	0.36	m
Ancho:	2.35	m
Total:	0.85	m ²

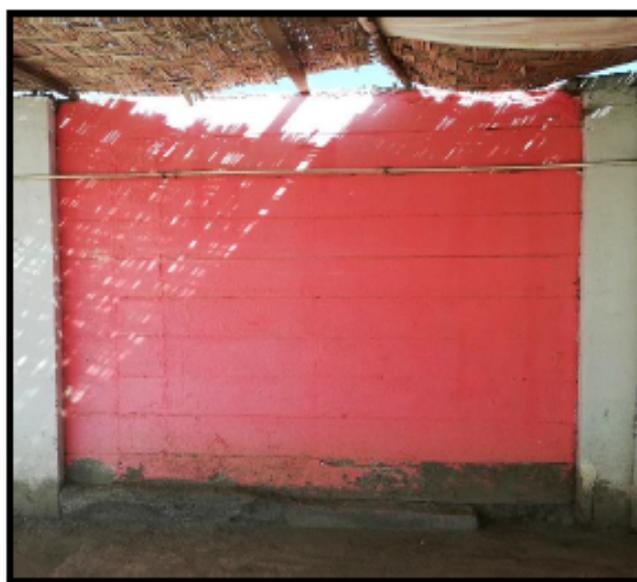
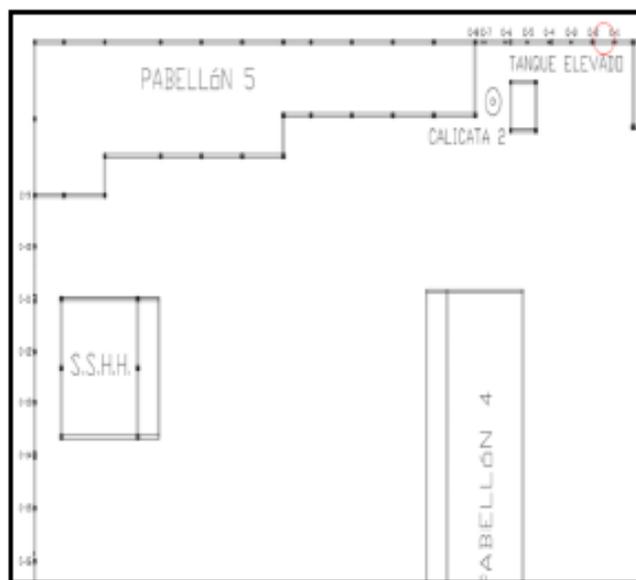
UBICACIÓN: Cerco Perimétrico - Paño 2

PATOLOGÍA: Criptoeflorescencias

ÁREA AFECTADA		UNIDAD
Alto:	0.59	m
Ancho:	1.89	m
Total:	1.12	m ²

Entonces, existe una presencia del 21% de Criptoeflorescencias en relación al área total del elemento.

DESCRIPCIÓN: La criptoeflorescencia es algo que se tiene que tener muy en cuenta, ya que es el origen de grandes inconvenientes principalmente en los acabados, éste consiste en el desconchamiento de la superficie, en donde se degrada la parte vista de los ladrillos y de las obras revestidas, hasta lograr el desprendimiento parcial o en casos extremos total de éste.

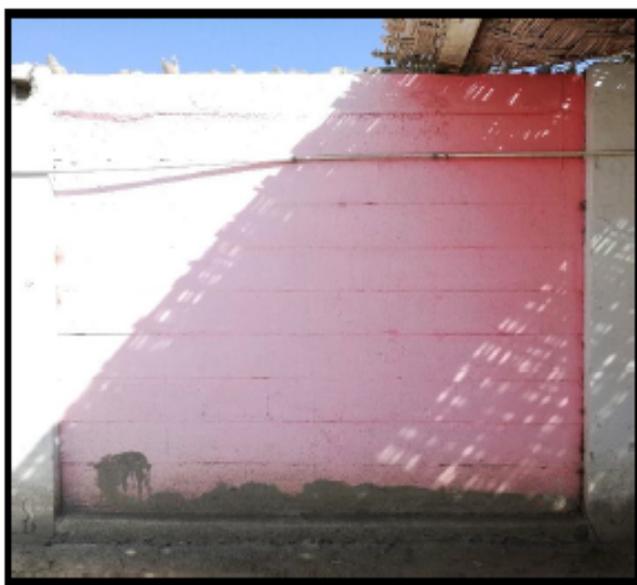
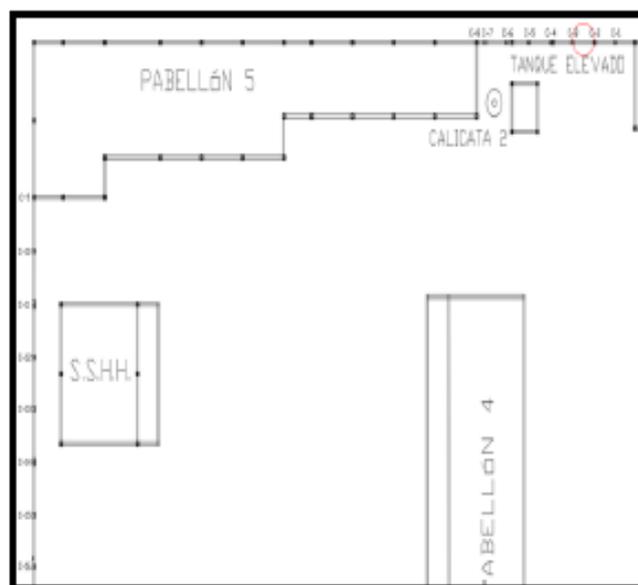
UBICACIÓN:	Cerco Perimétrico - Paño 3
-------------------	----------------------------

PATOLOGÍA:	Criptoflorescencias
-------------------	---------------------

ÁREA AFECTADA		UNIDAD
Alto:	0.47	m
Ancho:	2.00	m
Total:	0.94	m ²

DESCRIPCIÓN: La criptoflorescencia es algo que se tiene que tener muy en cuenta, ya que es el origen de grandes inconvenientes principalmente en los acabados, éste consiste en el desconchamiento de la superficie, en donde se degrada la parte vista de los ladrillos y de las obras revestidas, hasta lograr el desprendimiento parcial o en casos extremos total de éste.
