UNIVERSIDAD CÉSAR VALLEJO

“Evaluar las patologías producidas por la Napa Freática y
Elaborar una propuesta de mejora en el Cerco Perimétrico y
Pabellón 1 de la I.E.P. Emblemática San Pedro del Distrito de
Chimbote – Provincia del Santa – Región Ancash - 2017”

**TESIS PARA OBTENER EL TÍTULO PROFESIONAL DE
INGENIERO CIVIL**

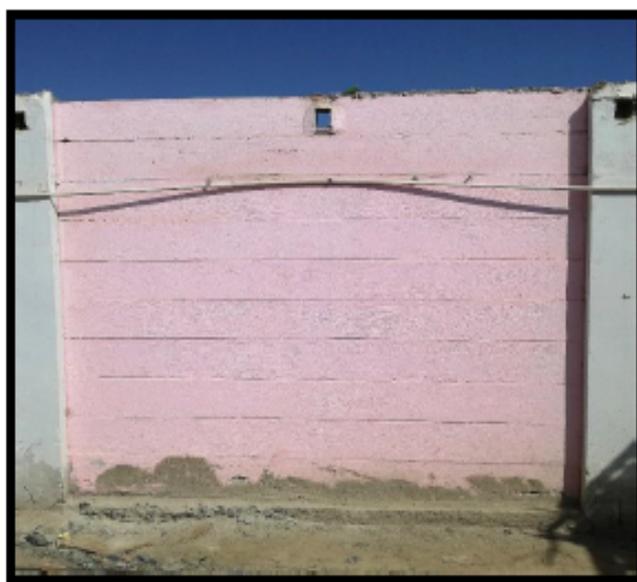
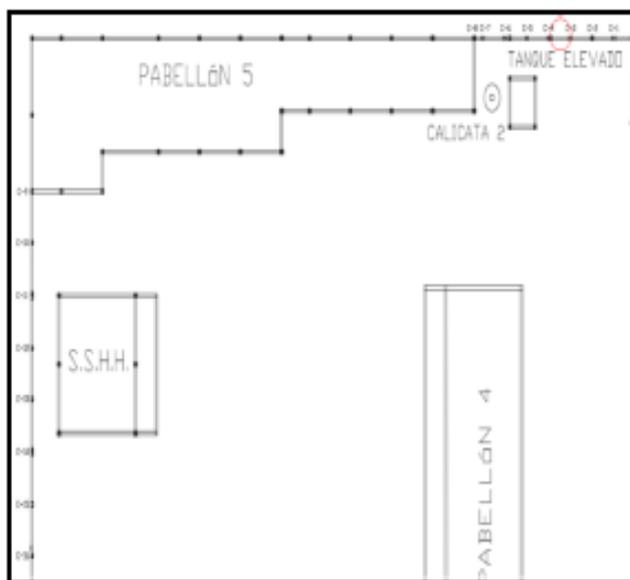
UBICACIÓN:	Cerco Perimétrico - Paño 4
-------------------	----------------------------

PATOLOGÍA:	Criptoflorescencias
-------------------	---------------------

ÁREA AFECTADA		UNIDAD
Alto:	0.36	m
Ancho:	2.00	m
Total:	0.72	m ²

Entonces, existe una presencia del 13% de Criptoflorescencias en relación al área total del elemento.

DESCRIPCIÓN: La criptoflorescencia es algo que se tiene que tener muy en cuenta, ya que es el origen de grandes inconvenientes principalmente en los acabados, éste consiste en el desconchamiento de la superficie, en donde se degrada la parte vista de los ladrillos y de las obras revestidas, hasta lograr el desprendimiento parcial o en casos extremos total de éste.

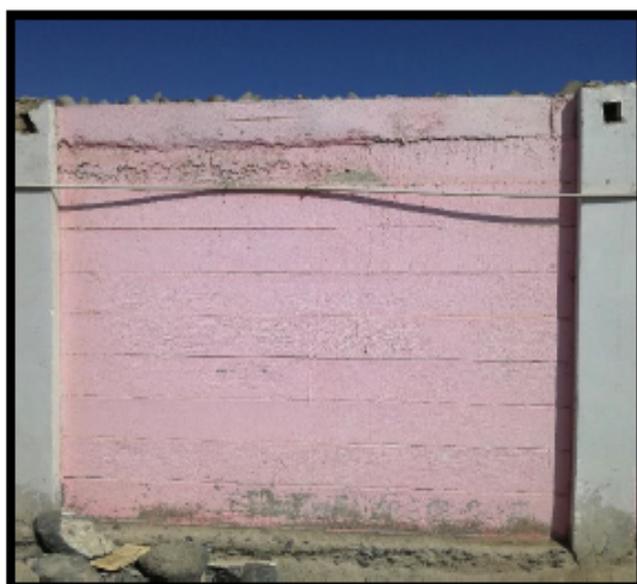
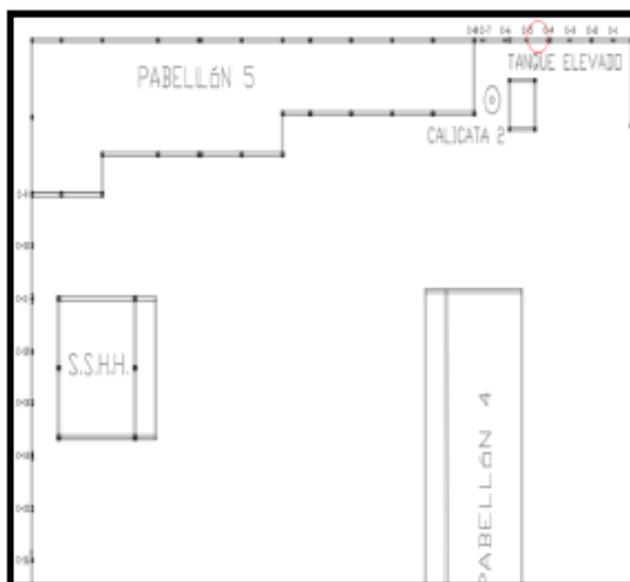
UBICACIÓN:	Cerco Perimétrico - Paño 5
-------------------	----------------------------

PATOLOGÍA:	Criptoflorescencias
-------------------	---------------------

ÁREA AFECTADA		UNIDAD
Alto:	0.35	m
Ancho:	2.00	m
Total:	0.70	m ²

Entonces, existe una presencia del 13% de Criptoflorescencias en relación al área total del elemento.

DESCRIPCIÓN: La criptoflorescencia es algo que se tiene que tener muy en cuenta, ya que es el origen de grandes inconvenientes principalmente en los acabados, éste consiste en el desconchamiento de la superficie, en donde se degrada la parte vista de los ladrillos y de las obras revestidas, hasta lograr el desprendimiento parcial o en casos extremos total de éste.

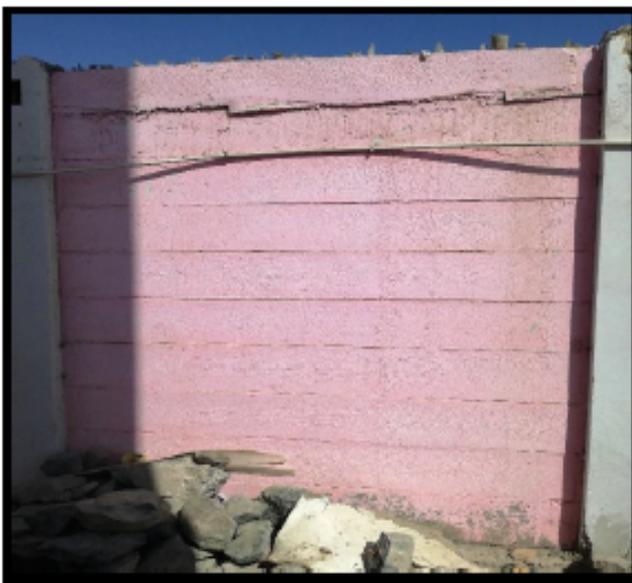
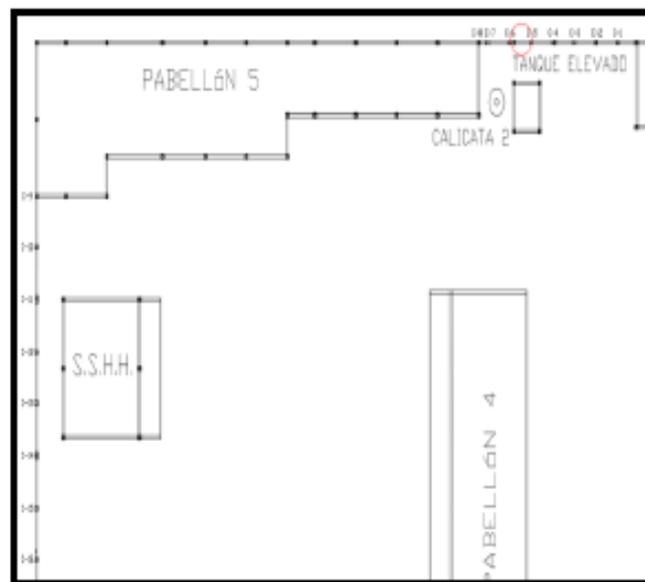
UBICACIÓN:	Cerco Perimétrico - Paño 6
-------------------	----------------------------

PATOLOGÍA:	Criptoflorescencias
-------------------	---------------------

ÁREA AFECTADA		UNIDAD
Alto:	0.43	m
Ancho:	1.94	m
Total:	0.83	m ²

DESCRIPCIÓN: La criptoflorescencia es algo que se tiene que tener muy en cuenta, ya que es el origen de grandes inconvenientes principalmente en los acabados, éste consiste en el desconchamiento de la superficie, en donde se degrada la parte vista de los ladrillos y de las obras revestidas, hasta lograr el desprendimiento parcial o en casos extremos total de éste.

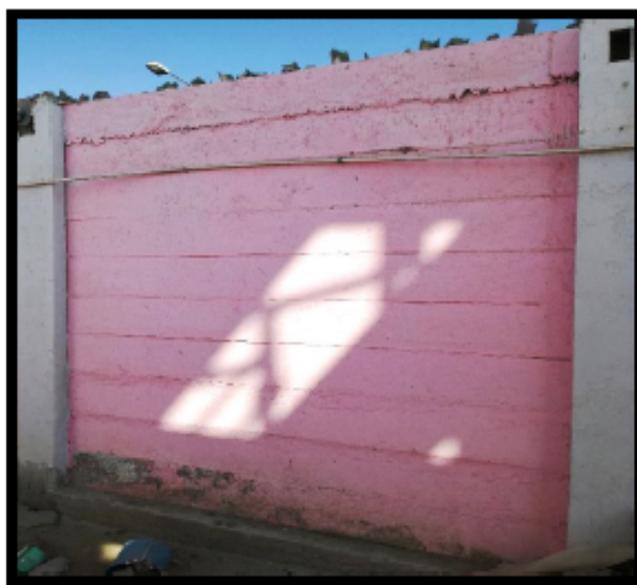
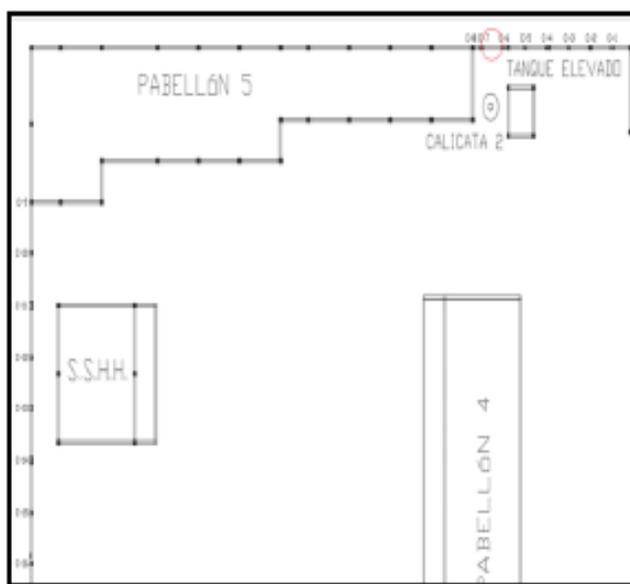
UBICACIÓN:	Cerco Perimétrico - Paño 7
-------------------	----------------------------

PATOLOGÍA:	Criptoflorescencias
-------------------	---------------------

ÁREA AFECTADA		UNIDAD
Alto:	0.31	m
Ancho:	1.97	m
Total:	0.61	m ²

Entonces, existe una presencia del **11%** de **Criptoflorescencias** en relación al área total del elemento.

DESCRIPCIÓN: La criptoflorescencia es algo que se tiene que tener muy en cuenta, ya que es el origen de grandes inconvenientes principalmente en los acabados, éste consiste en el desconchamiento de la superficie, en donde se degrada la parte vista de los ladrillos y de las obras revestidas, hasta lograr el desprendimiento parcial o en casos extremos total de éste.

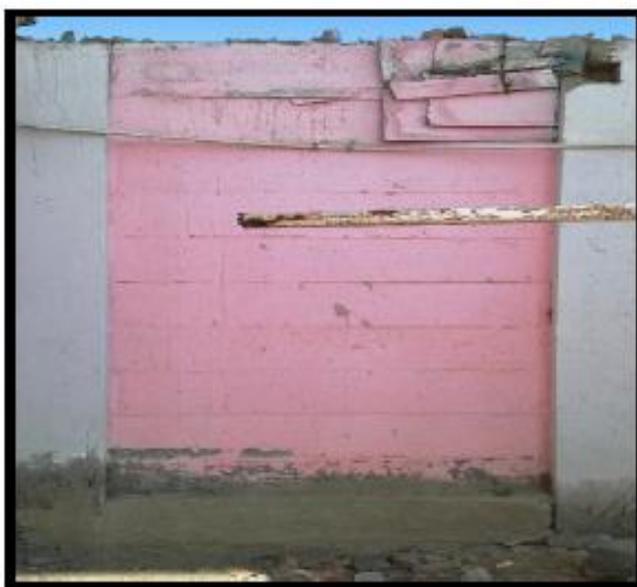
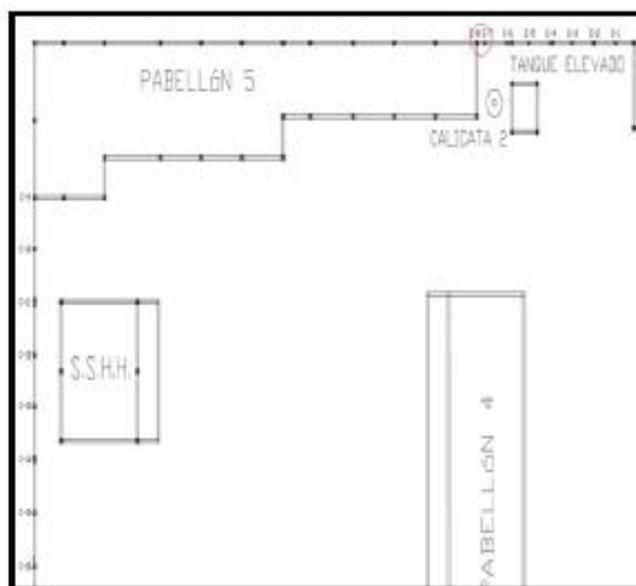
UBICACIÓN: Cerco Perimétrico - Paño 8

PATOLOGÍA: Criptoflorescencias

ÁREA AFECTADA		UNIDAD
Alto:	0.38	m
Ancho:	1.10	m
Total:	0.42	m ²

DESCRIPCIÓN: La criptoflorescencia es algo que se tiene que tener muy en cuenta, ya que es el origen de grandes inconvenientes principalmente en los acabados, esto consiste en el desconchamiento de la superficie, en donde se degrada la parte vista de los ladrillos y de las obras revestidas, hasta lograr el desprendimiento parcial o en casos extremos total de éste.

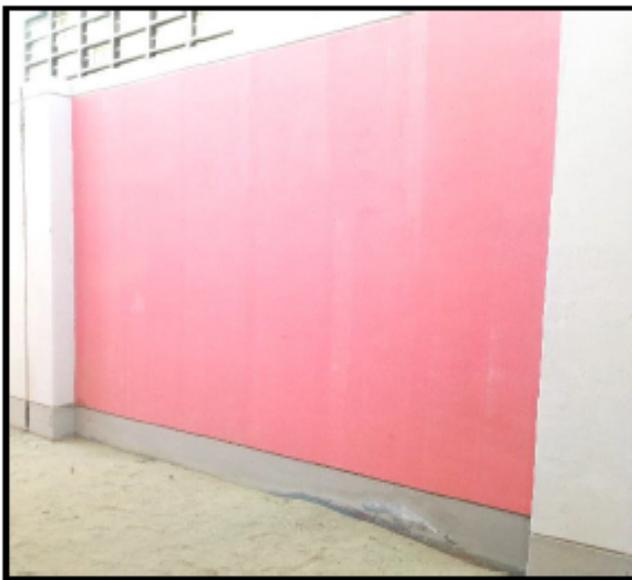
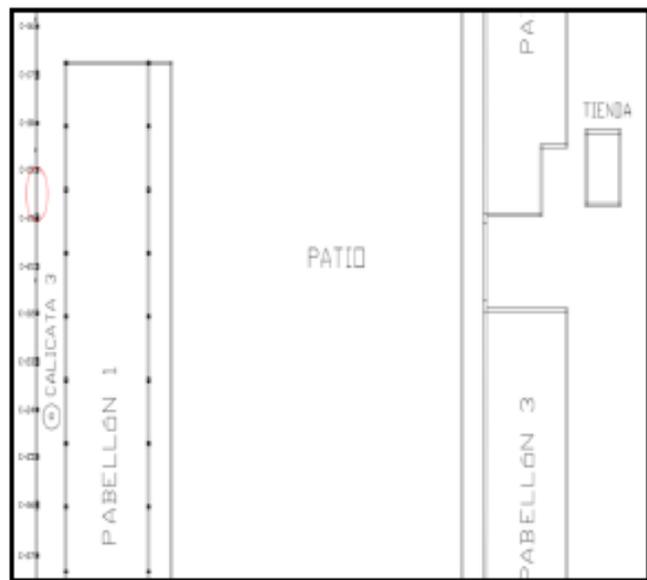
UBICACIÓN: Cerco Perimétrico - Paño 19

PATOLOGÍA: Criptoeflorescencias

ÁREA AFECTADA		UNIDAD
Alto:	0.18	m
Ancho:	1.35	m
Total:	0.24	m ²

DESCRIPCIÓN: La criptoeflorescencia es algo que se tiene que tener muy en cuenta, ya que es el origen de grandes inconvenientes principalmente en los acabados, éste consiste en el desconchamiento de la superficie, en donde se degrada la parte vista de los ladrillos y de las obras revestidas, hasta lograr el desprendimiento parcial o en casos extremos total de éste.

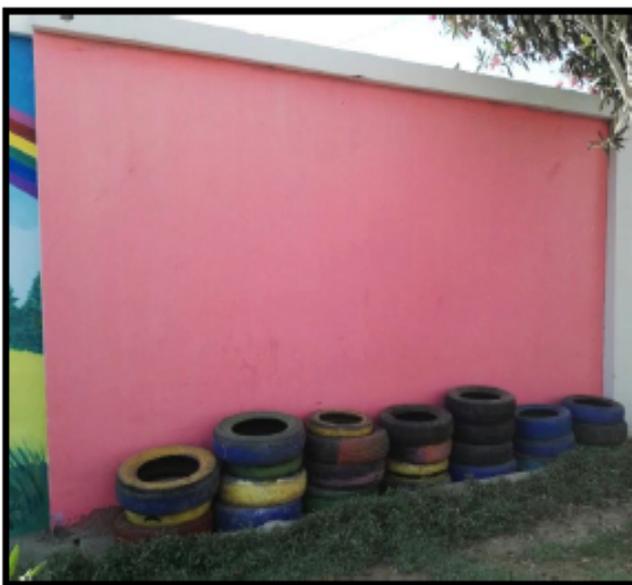
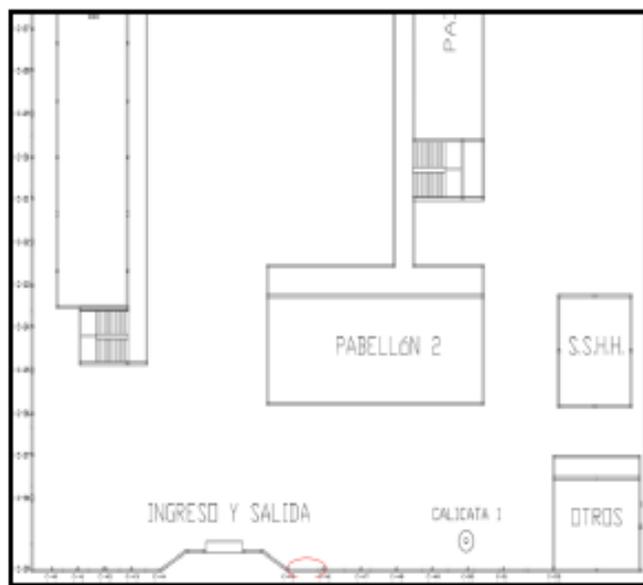
UBICACIÓN: Cerco Perimétrico - Paño 45

PATOLOGÍA: Criptoflorescencias

ÁREA AFECTADA		UNIDAD
Alto:	0.36	m
Ancho:	3.08	m
Total:	1.11	m ²

DESCRIPCIÓN: La criptoflorescencia es algo que se tiene que tener muy en cuenta, ya que es el origen de grandes inconvenientes principalmente en los acabados, éste consiste en el desconchamiento de la superficie, en donde se degrada la parte vista de los ladrillos y de las obras revestidas, hasta lograr el desprendimiento parcial o en casos extremos total de éste.

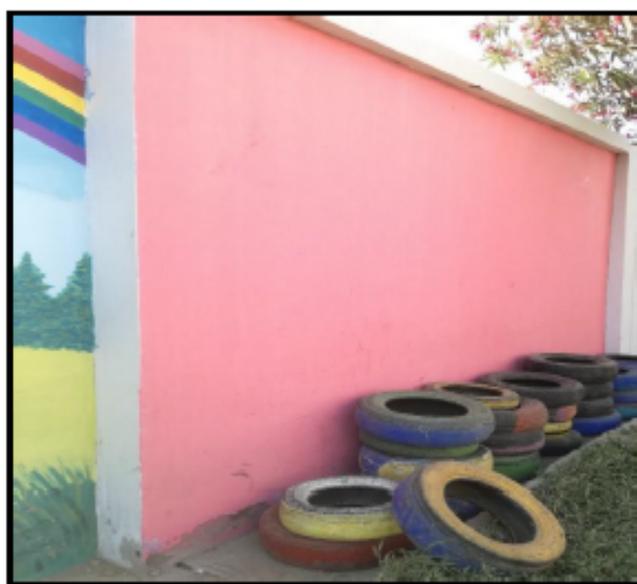
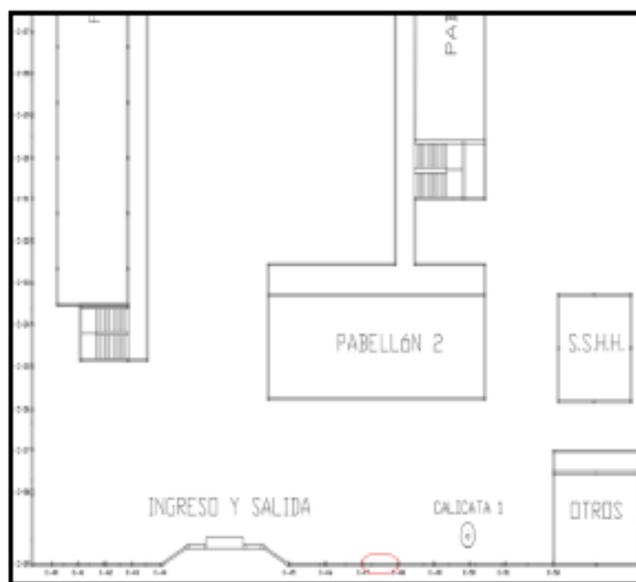
UBICACIÓN:	Cerco Perimétrico - Paño 47
-------------------	-----------------------------

PATOLOGÍA:	Criptoflorescencias
-------------------	---------------------

ÁREA AFECTADA		UNIDAD
Alto:	0.37	m
Ancho:	4.45	m
Total:	1.65	m ²

Entonces, existe una presencia del **10%** de **Criptoflorescencias** en relación al área total del elemento.

DESCRIPCIÓN: La criptoflorescencia es algo que se tiene que tener muy en cuenta, ya que es el origen de grandes inconvenientes principalmente en los acabados, éste consiste en el desconchamiento de la superficie, en donde se degrada la parte vista de los ladrillos y de las obras revestidas, hasta lograr el desprendimiento parcial o en casos extremos total de éste.

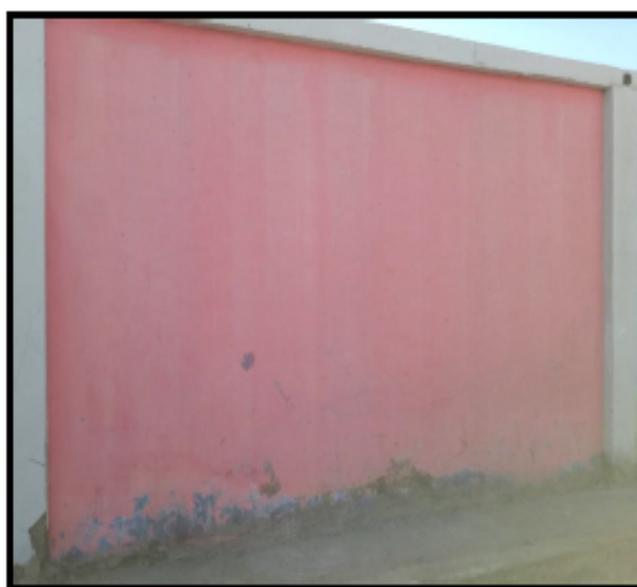
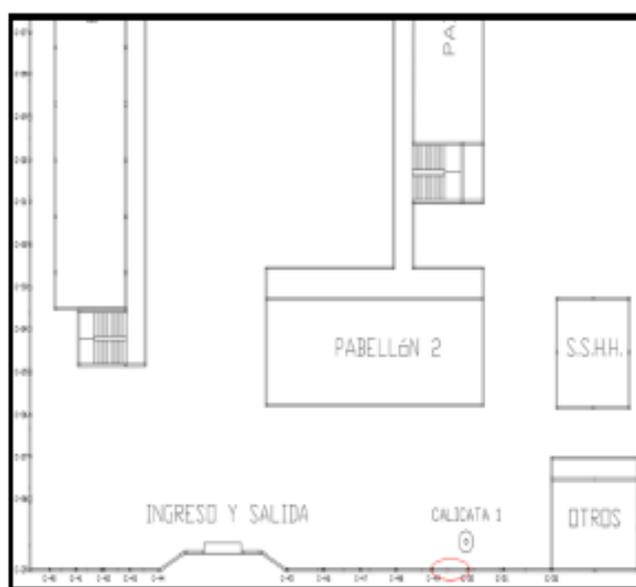
UBICACIÓN:	Cerco Perimétrico - Paño 49
-------------------	-----------------------------

PATOLOGÍA:	Criptoflorescencias
-------------------	---------------------

ÁREA AFECTADA		UNIDAD
Alto:	0.37	m
Ancho:	5.20	m
Total:	1.92	m ²

DESCRIPCIÓN: La criptoflorescencia es algo que se tiene que tener muy en cuenta, ya que es el origen de grandes inconvenientes principalmente en los acabados, éste consiste en el desconchamiento de la superficie, en donde se degrada la parte vista de los ladrillos y de las obras revestidas, hasta lograr el desprendimiento parcial o en casos extremos total de éste.

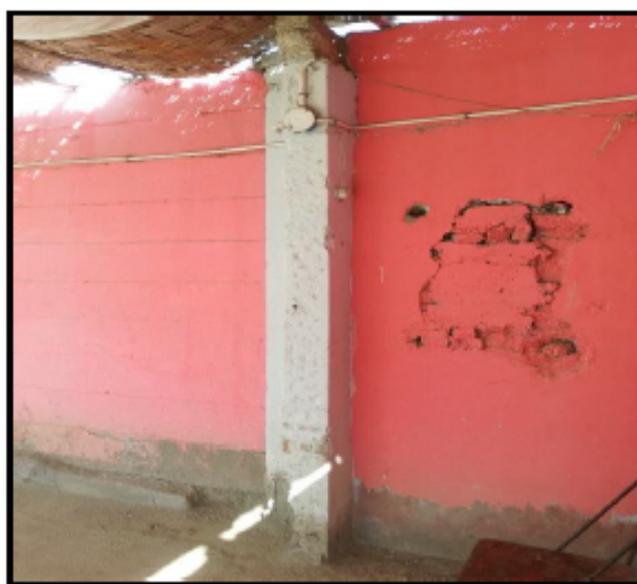
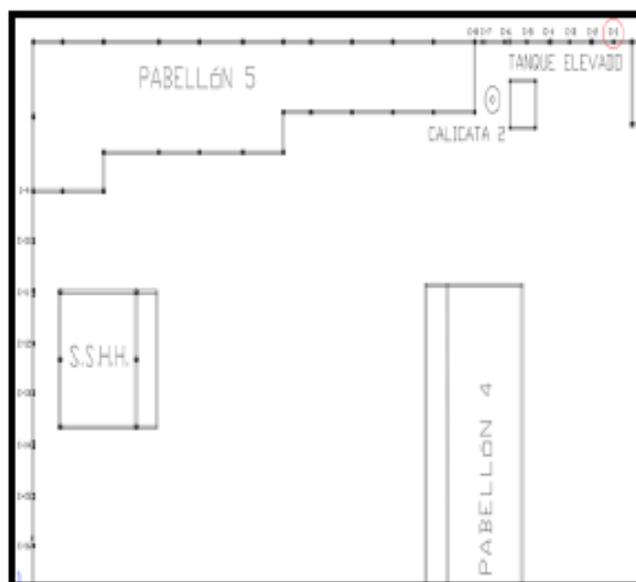
UBICACIÓN:	Columna 1
-------------------	-----------

PATOLOGÍA:	Criptoflorescencias
-------------------	---------------------

ÁREA AFECTADA		UNIDAD
Alto:	0.38	m
Ancho:	0.42	m
Total:	0.16	m ²

Entonces, existe una presencia del 12% de Criptoflorescencias en relación al área total del elemento.

DESCRIPCIÓN: La criptoflorescencia es algo que se tiene que tener muy en cuenta, ya que es el origen de grandes inconvenientes principalmente en los acabados, éste consiste en el desconchamiento de la superficie, en donde se degrada la parte vista de los ladrillos y de las obras revestidas, hasta lograr el desprendimiento parcial o en casos extremos total de éste.

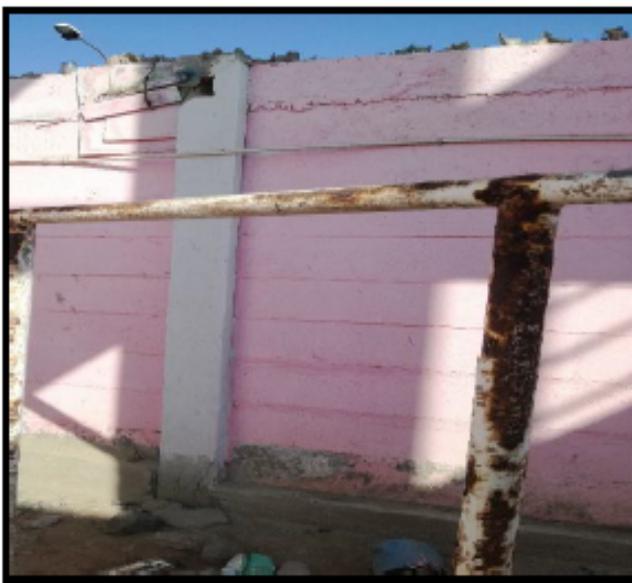
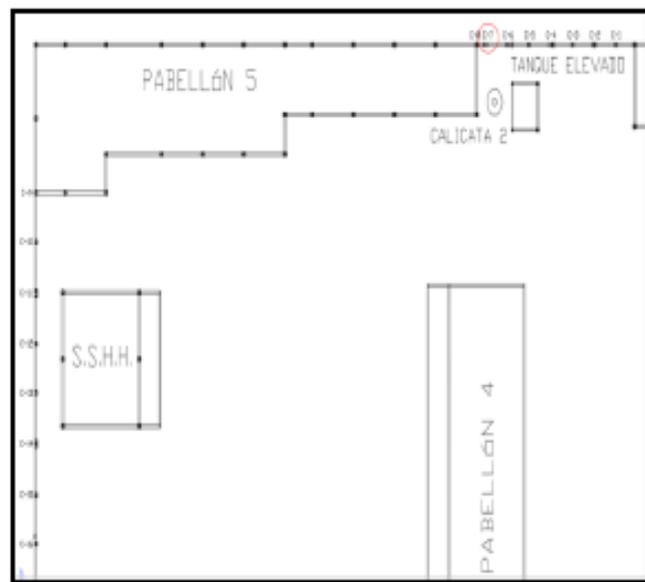
UBICACIÓN:	Columna 7
-------------------	-----------

PATOLOGÍA:	Criptoflorescencias
-------------------	---------------------

ÁREA AFECTADA		UNIDAD
Alto:	0.70	m
Ancho:	0.50	m
Total:	0.35	m ²

DESCRIPCIÓN: La criptoflorescencia es algo que se tiene que tener muy en cuenta, ya que es el origen de grandes inconvenientes principalmente en los acabados, éste consiste en el desconchamiento de la superficie, en donde se degrada la parte vista de los ladrillos y de las obras revestidas, hasta lograr el desprendimiento parcial o en casos extremos total de éste.

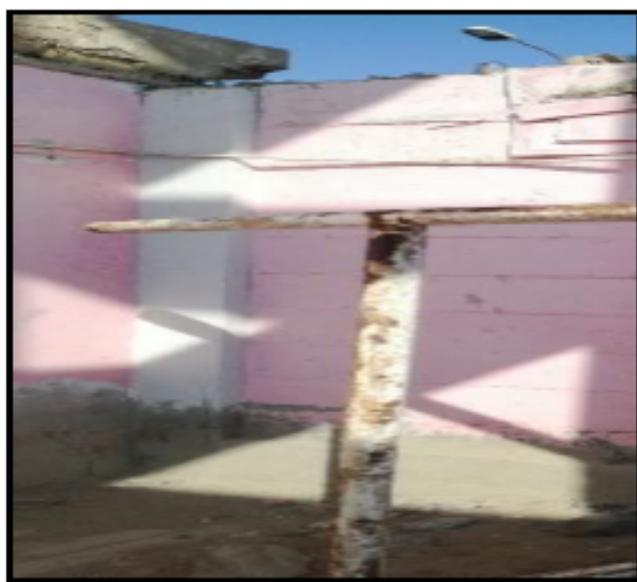
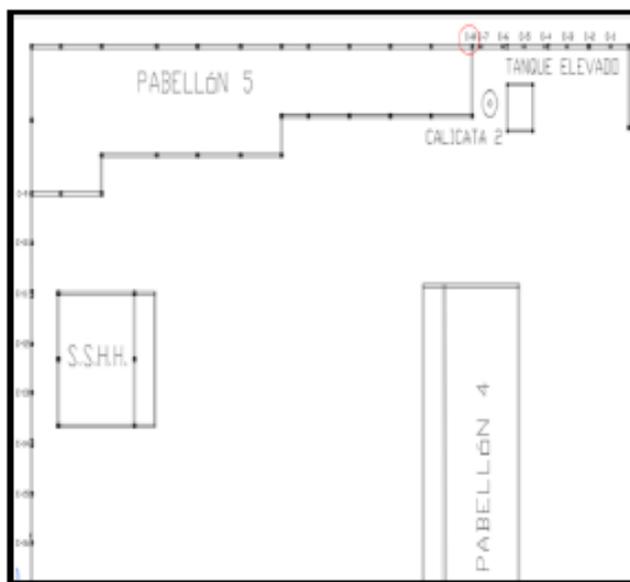
UBICACIÓN:	Columna 8
-------------------	-----------

PATOLOGÍA:	Criptoflorescencias
-------------------	---------------------

ÁREA AFECTADA		UNIDAD
Alto:	0.62	m
Ancho:	0.50	m
Total:	0.31	m ²

Entonces, existe una presencia del 23% de Criptoflorescencias en relación al área total del elemento.

DESCRIPCIÓN: La criptoflorescencia es algo que se tiene que tener muy en cuenta, ya que es el origen de grandes inconvenientes principalmente en los acabados, éste consiste en el desconchamiento de la superficie, en donde se degrada la parte vista de los ladrillos y de las obras revestidas, hasta lograr el desprendimiento parcial o en casos extremos total de éste.

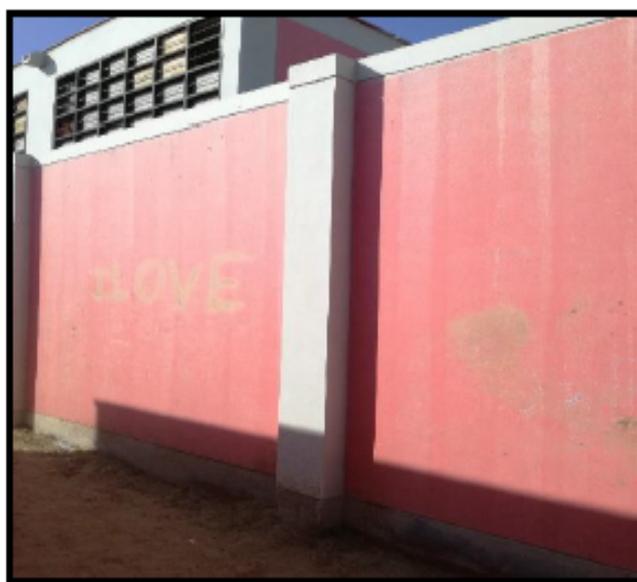
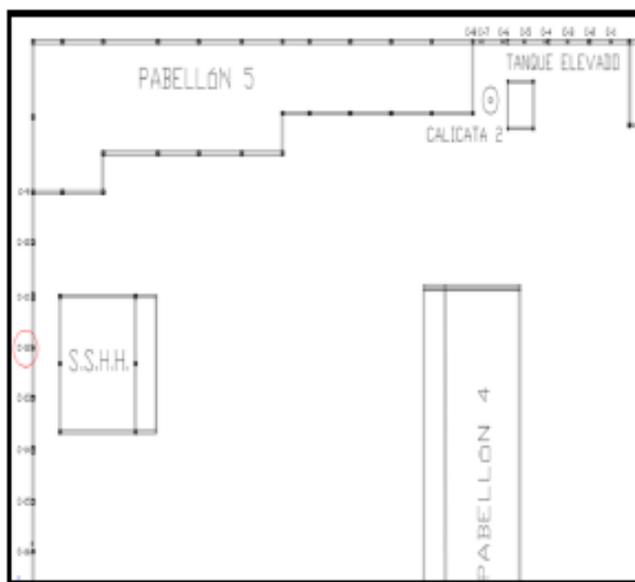
UBICACIÓN: Columna 12

PATOLOGÍA: Criptoflorescencias

ÁREA AFECTADA		UNIDAD
Alto:	0.25	m
Ancho:	0.67	m
Total:	0.17	m ²

Entonces, existe una presencia del 7% de Criptoflorescencias en relación al área total del elemento.

DESCRIPCIÓN: La criptoflorescencia es algo que se tiene que tener muy en cuenta, ya que es el origen de grandes inconvenientes principalmente en los acabados, éste consiste en el desconchamiento de la superficie, en donde se degrada la parte vista de los ladrillos y de las obras revestidas, hasta lograr el desprendimiento parcial o en casos extremos total de éste.

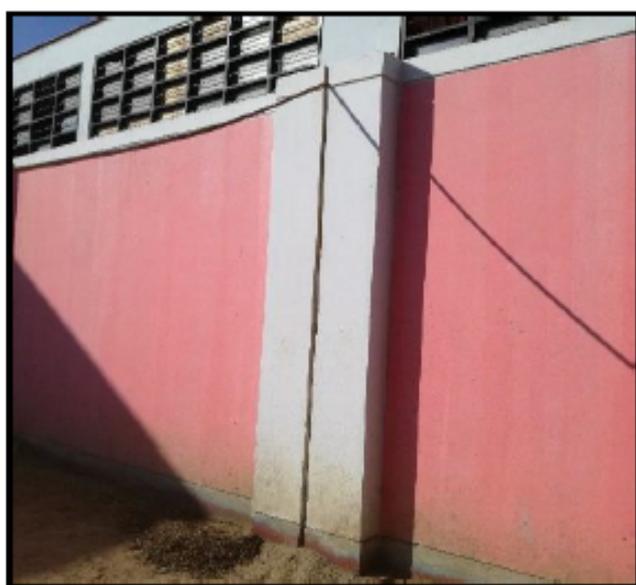
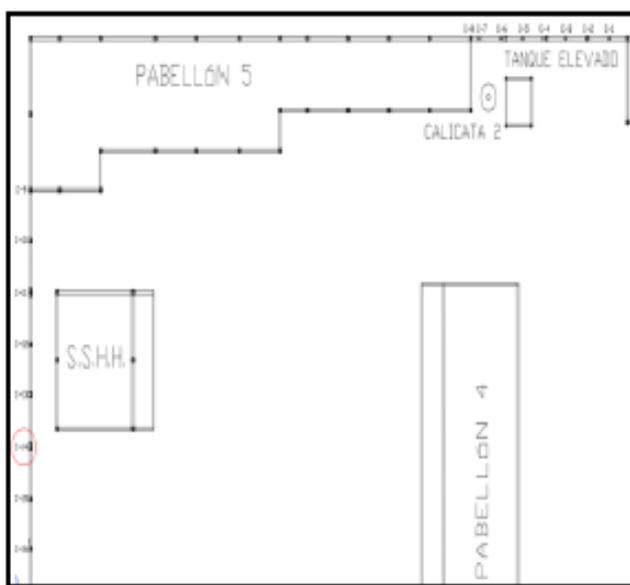
UBICACIÓN: Columna 14

PATOLOGÍA: Criptoflorescencias

ÁREA AFECTADA		UNIDAD
Alto:	0.16	m
Ancho:	1.05	m
Total:	0.17	m ²

DESCRIPCIÓN: La criptoflorescencia es algo que se tiene que tener muy en cuenta, ya que es el origen de grandes inconvenientes principalmente en los acabados, éste consiste en el desconchamiento de la superficie, en donde se degrada la parte vista de los ladrillos y de las obras revestidas, hasta lograr el desprendimiento parcial o en casos extremos total de éste.

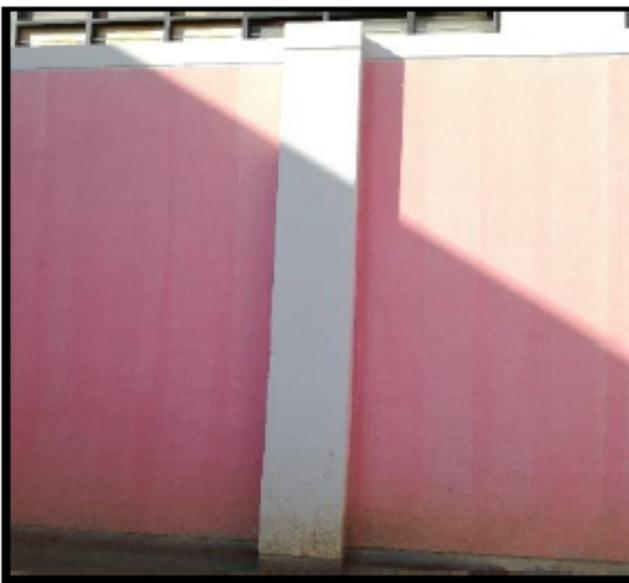
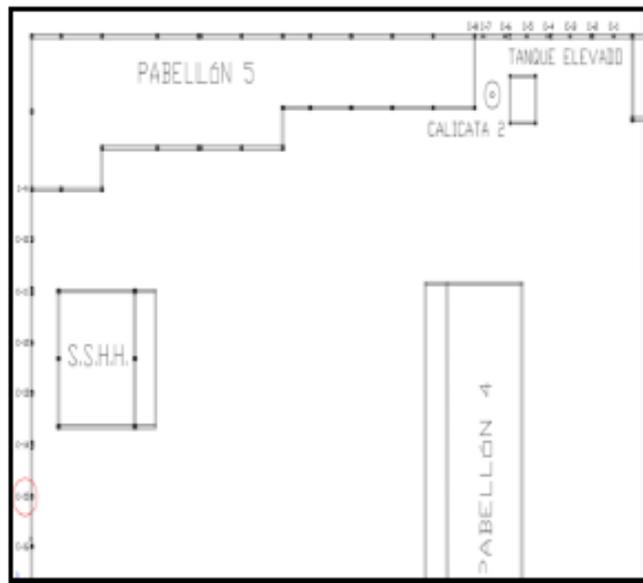
UBICACIÓN: Columna 15

PATOLOGÍA: Criptoeflorescencias

ÁREA AFECTADA		UNIDAD
Alto:	0.15	m
Ancho:	0.58	m
Total:	0.09	m ²

DESCRIPCIÓN: La criptoeflorescencia es algo que se tiene que tener muy en cuenta, ya que es el origen de grandes inconvenientes principalmente en los acabados, éste consiste en el desconchamiento de la superficie, en donde se degrada la parte vista de los ladrillos y de las obras revestidas, hasta lograr el desprendimiento parcial o en casos extremos total de éste.

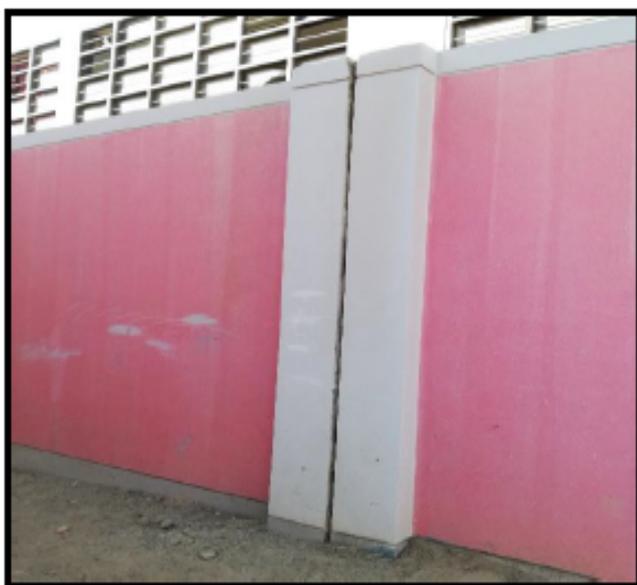
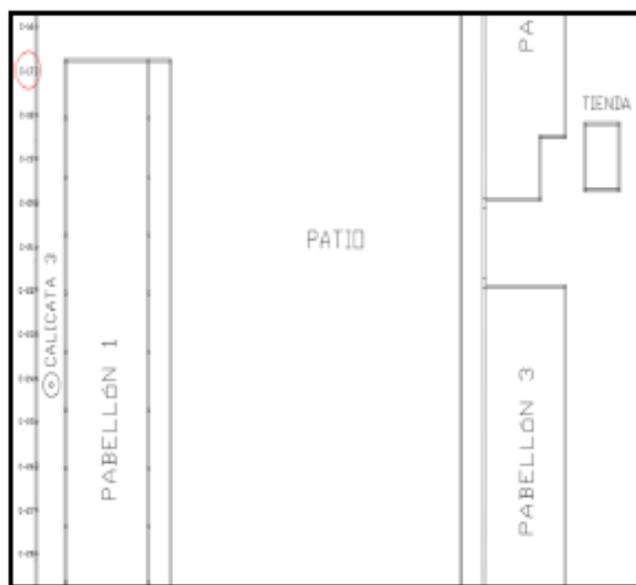
UBICACIÓN:	Columna 17
-------------------	------------

PATOLOGÍA:	Criptoflorescencias
-------------------	---------------------

ÁREA AFECTADA		UNIDAD
Alto:	0.14	m
Ancho:	1.10	m
Total:	0.15	m ²

DESCRIPCIÓN: La criptoflorescencia es algo que se tiene que tener muy en cuenta, ya que es el origen de grandes inconvenientes principalmente en los acabados, éste consiste en el desconchamiento de la superficie, en donde se degrada la parte vista de los ladrillos y de las obras revestidas, hasta lograr el desprendimiento parcial o en casos extremos total de éste.

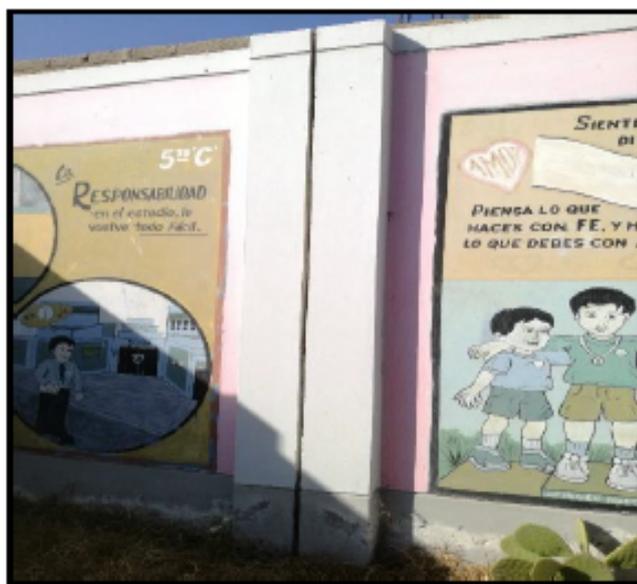
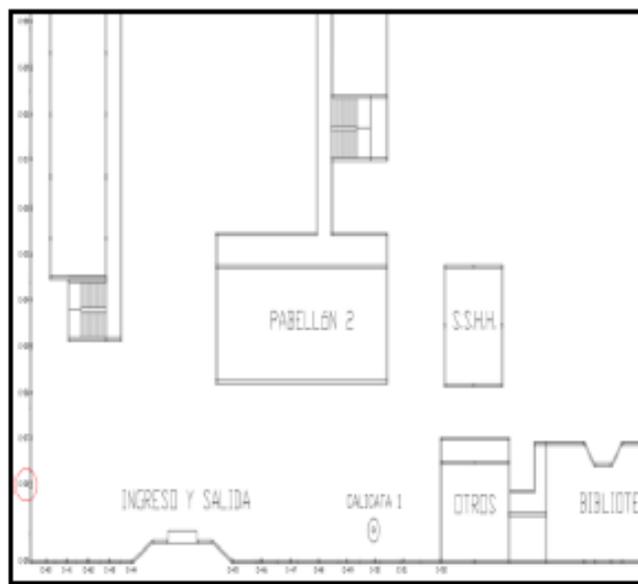
UBICACIÓN: Columna 38

PATOLOGÍA: Criptoeflorescencias

ÁREA AFECTADA		UNIDAD
Alto:	0.56	m
Ancho:	1.10	m
Total:	0.62	m ²

DESCRIPCIÓN: La criptoeflorescencia es algo que se tiene que tener muy en cuenta, ya que es el origen de grandes inconvenientes principalmente en los acabados, éste consiste en el desconchamiento de la superficie, en donde se degrada la parte vista de los ladrillos y de las obras revestidas, hasta lograr el desprendimiento parcial o en casos extremos total de éste.

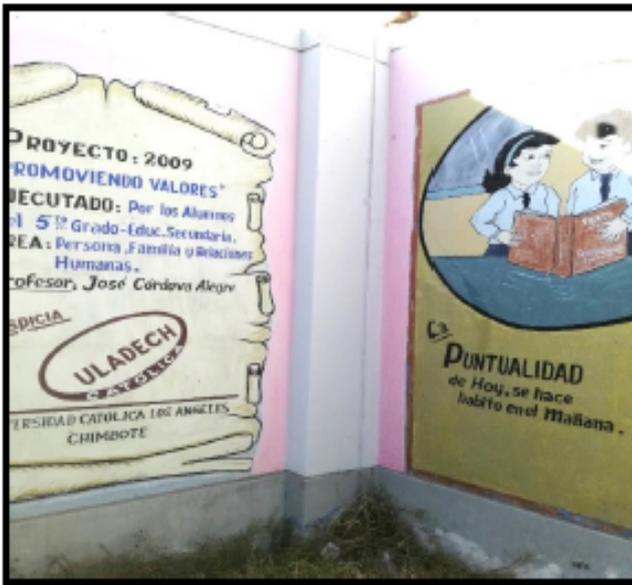
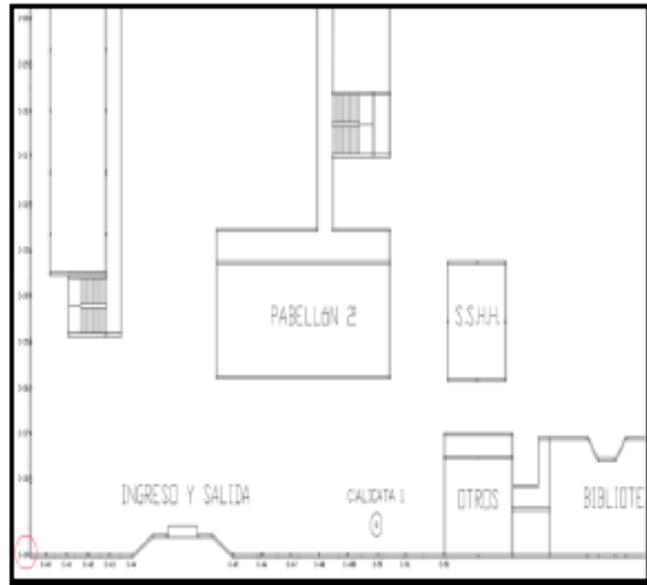
UBICACIÓN: Columna 39

PATOLOGÍA: Criptoeflorescencias

ÁREA AFECTADA		UNIDAD
Alto:	0.25	m
Ancho:	0.60	m
Total:	0.15	m ²

DESCRIPCIÓN: La criptoeflorescencia es algo que se tiene que tener muy en cuenta, ya que es el origen de grandes inconvenientes principalmente en los acabados, éste consiste en el desconchamiento de la superficie, en donde se degrada la parte vista de los ladrillos y de las obras revestidas, hasta lograr el desprendimiento parcial o en casos extremos total de éste.

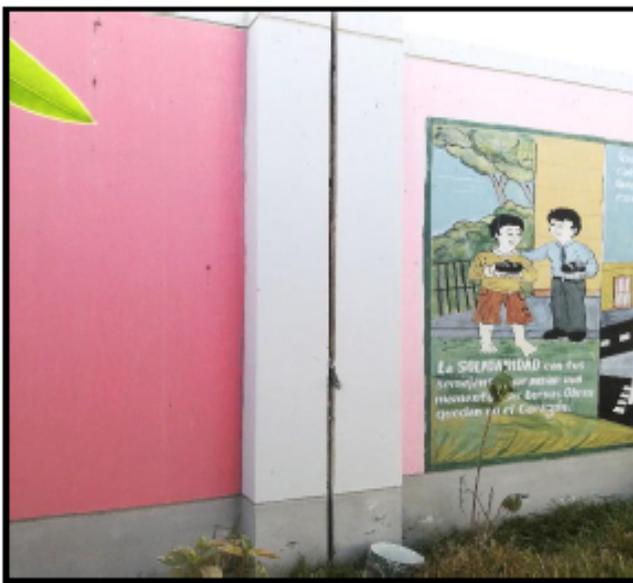
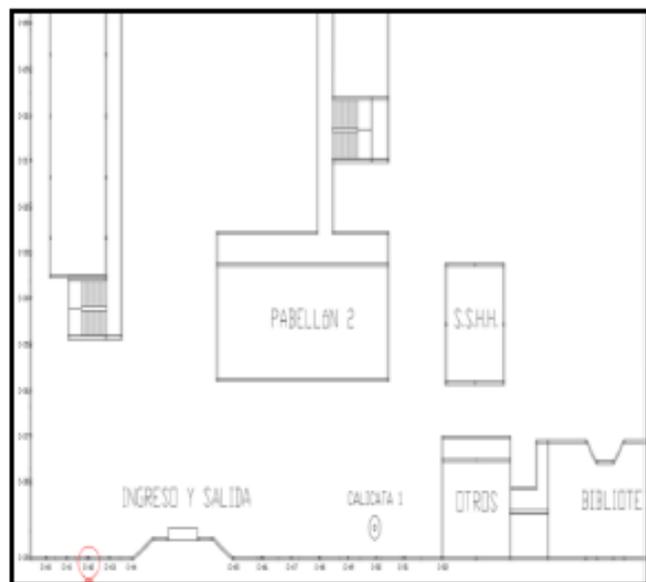
UBICACIÓN:	Columna 42
-------------------	------------

PATOLOGÍA:	Criptoflorescencias
-------------------	---------------------

ÁREA AFECTADA		UNIDAD
Alto:	0.18	m
Ancho:	0.29	m
Total:	0.05	m ²

DESCRIPCIÓN: La criptoflorescencia es algo que se tiene que tener muy en cuenta, ya que es el origen de grandes inconvenientes principalmente en los acabados, éste consiste en el desconchamiento de la superficie, en donde se degrada la parte vista de los ladrillos y de las obras revestidas, hasta lograr el desprendimiento parcial o en casos extremos total de éste.

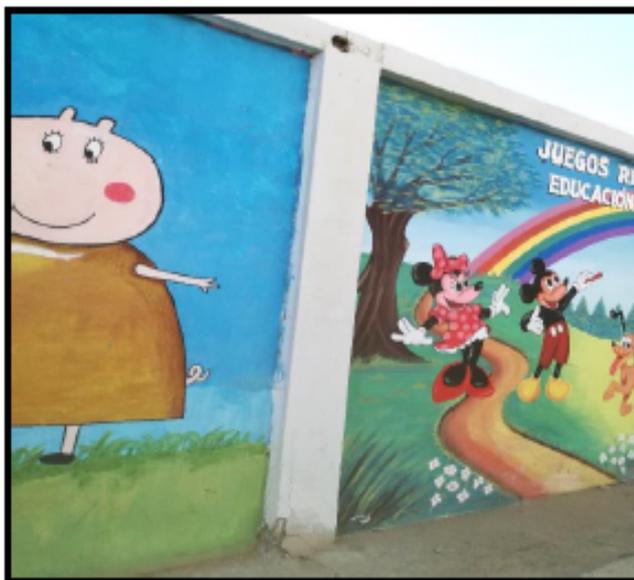
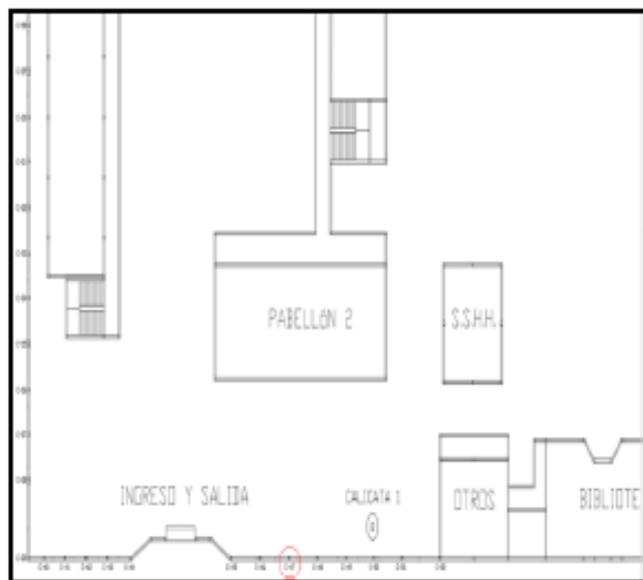
UBICACIÓN:	Columna 47
-------------------	------------

PATOLOGÍA:	Criptoflorescencias
-------------------	---------------------

ÁREA AFECTADA		UNIDAD
Alto:	0.19	m
Ancho:	0.59	m
Total:	0.11	m ²

DESCRIPCIÓN: La criptoflorescencia es algo que se tiene que tener muy en cuenta, ya que es el origen de grandes inconvenientes principalmente en los acabados, éste consiste en el desconchamiento de la superficie, en donde se degrada la parte vista de los ladrillos y de las obras revestidas, hasta lograr el desprendimiento parcial o en casos extremos total de éste.

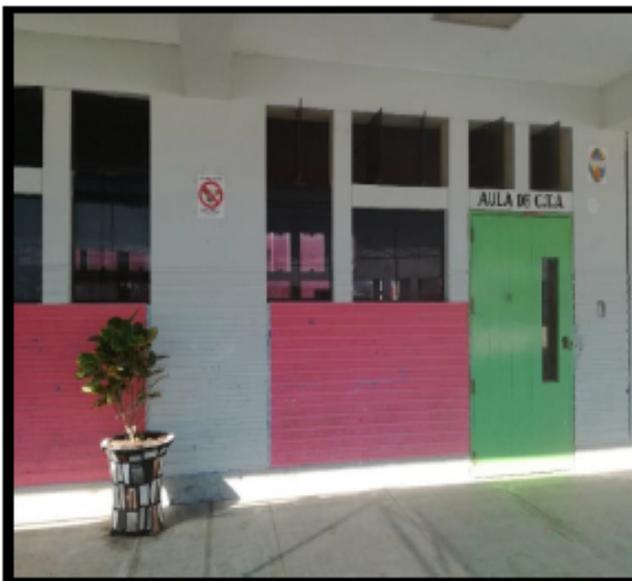
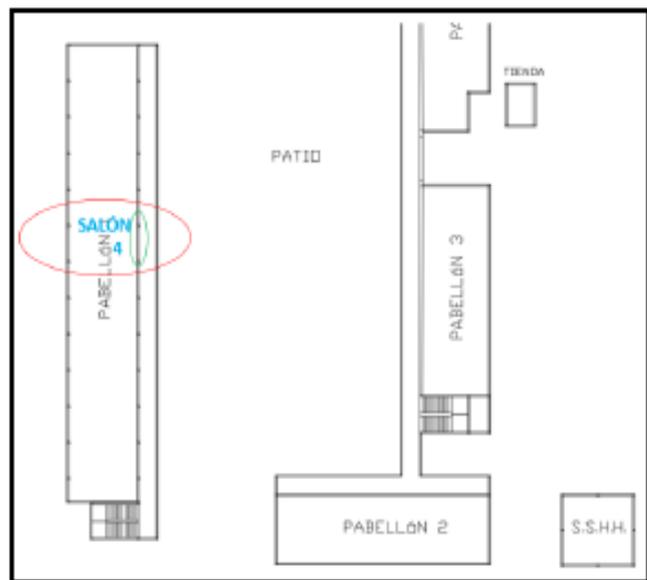
UBICACIÓN:	Pabellón 1 - Salón 4
-------------------	----------------------

PATOLOGÍA:	Criptoflorescencias
-------------------	---------------------

ÁREA AFECTADA		UNIDAD
Alto:	0.22	m
Ancho:	0.62	m
Total:	0.14	m ²

DESCRIPCIÓN: La criptoflorescencia es algo que se tiene que tener muy en cuenta, ya que es el origen de grandes inconvenientes principalmente en los acabados, éste consiste en el desconchamiento de la superficie, en donde se degrada la parte vista de los ladrillos y de las obras revestidas, hasta lograr el desprendimiento parcial o en casos extremos total de éste.

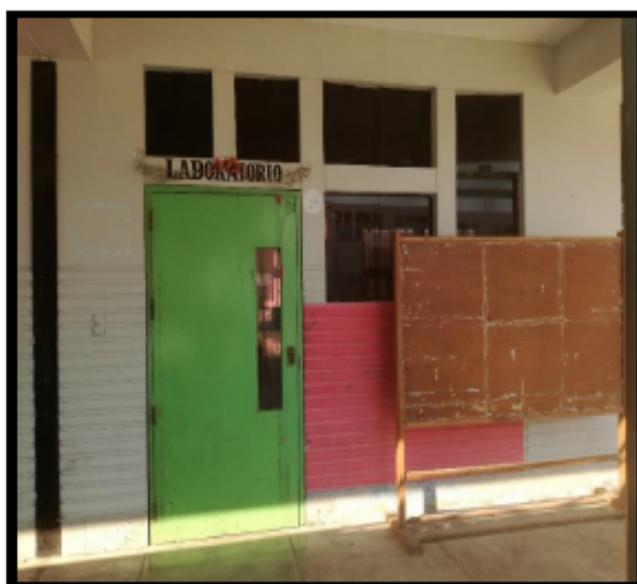
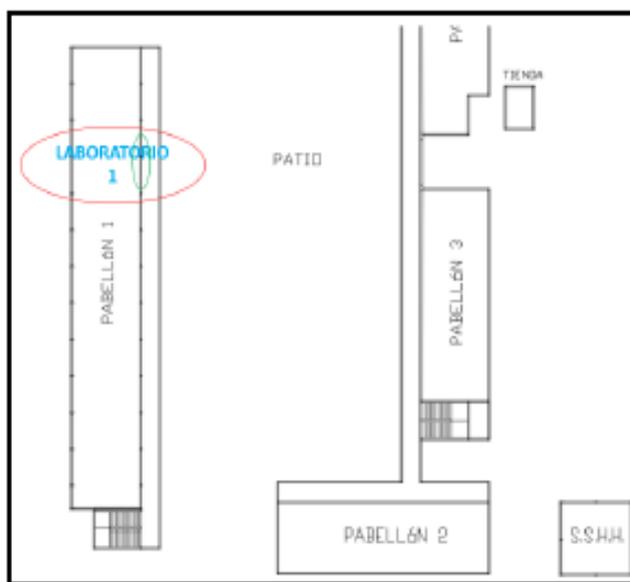
UBICACIÓN:	Pabellón 1 - Laboratorio 1
-------------------	----------------------------

PATOLOGÍA:	Criptoflorescencias
-------------------	---------------------

ÁREA AFECTADA		UNIDAD
Alto:	0.18	m
Ancho:	0.73	m
Total:	0.13	m ²

DESCRIPCIÓN: La criptoflorescencia es algo que se tiene que tener muy en cuenta, ya que es el origen de grandes inconvenientes principalmente en los acabados, éste consiste en el desconchamiento de la superficie, en donde se degrada la parte vista de los ladrillos y de las obras revestidas, hasta lograr el desprendimiento parcial o en casos extremos total de éste.

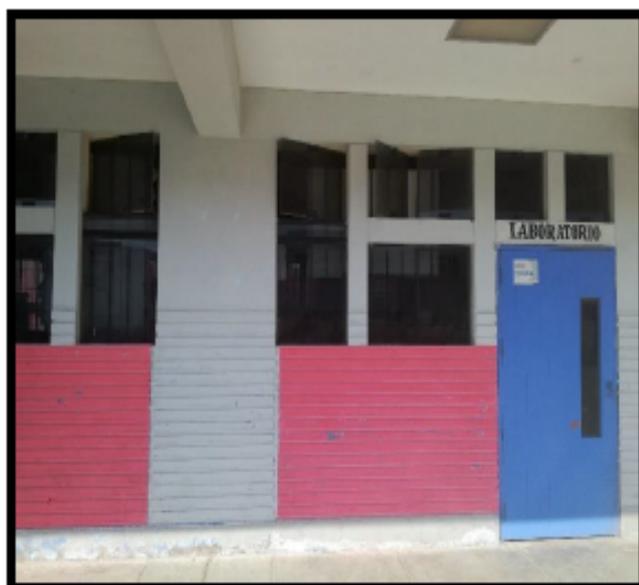
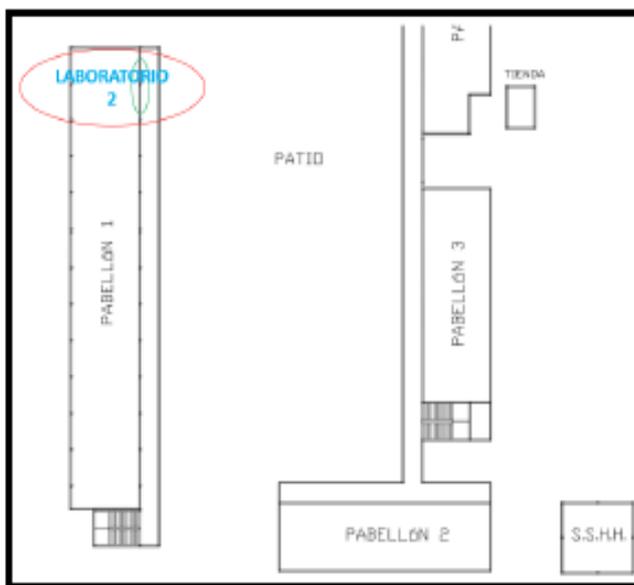
UBICACIÓN:	Pabellón 1 - Laboratorio 2
-------------------	----------------------------

PATOLOGÍA:	Criptoflorescencias
-------------------	---------------------

ÁREA AFECTADA		UNIDAD
Alto:	0.20	m
Ancho:	0.68	m
Total:	0.14	m ²

DESCRIPCIÓN: La criptoflorescencia es algo que se tiene que tener muy en cuenta, ya que es el origen de grandes inconvenientes principalmente en los acabados, éste consiste en el desconchamiento de la superficie, en donde se degrada la parte vista de los ladrillos y de las obras revestidas, hasta lograr el desprendimiento parcial o en casos extremos total de éste.

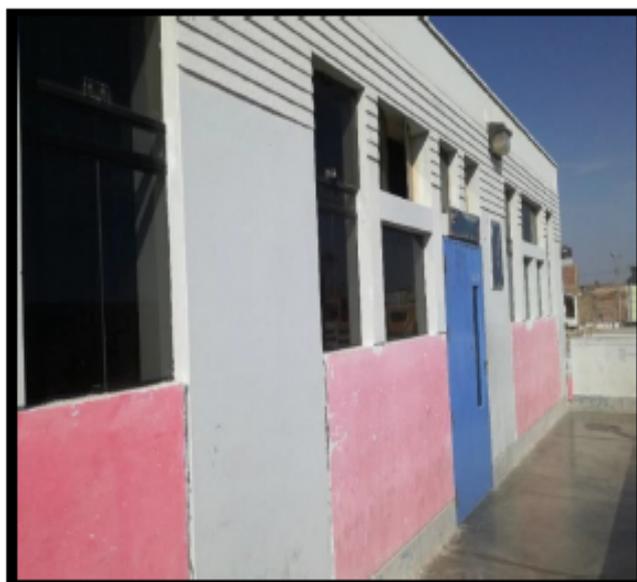
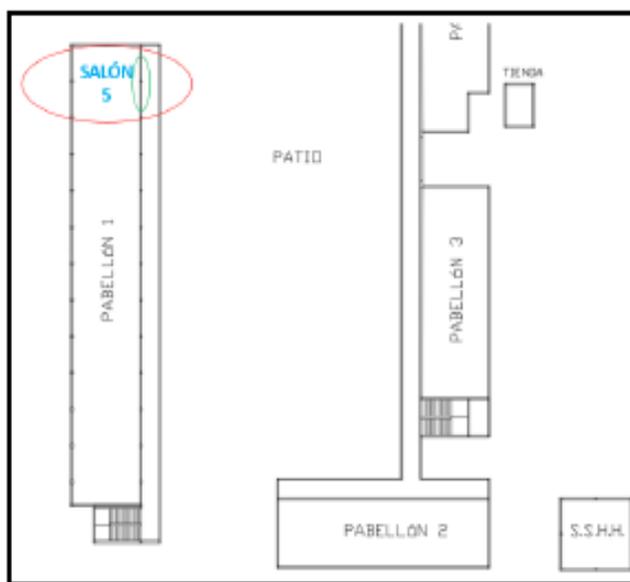
UBICACIÓN:	Pabellón 1 - Salón 5 (Segundo Piso)
-------------------	-------------------------------------

PATOLOGÍA:	Criptoflorescencias
-------------------	---------------------

ÁREA AFECTADA		UNIDAD
Alto:	0.28	m
Ancho:	0.86	m
Total:	0.24	m ²

DESCRIPCIÓN: La criptoflorescencia es algo que se tiene que tener muy en cuenta, ya que es el origen de grandes inconvenientes principalmente en los acabados, éste consiste en el desconchamiento de la superficie, en donde se degrada la parte vista de los ladrillos y de las obras revestidas, hasta lograr el desprendimiento parcial o en casos extremos total de éste.

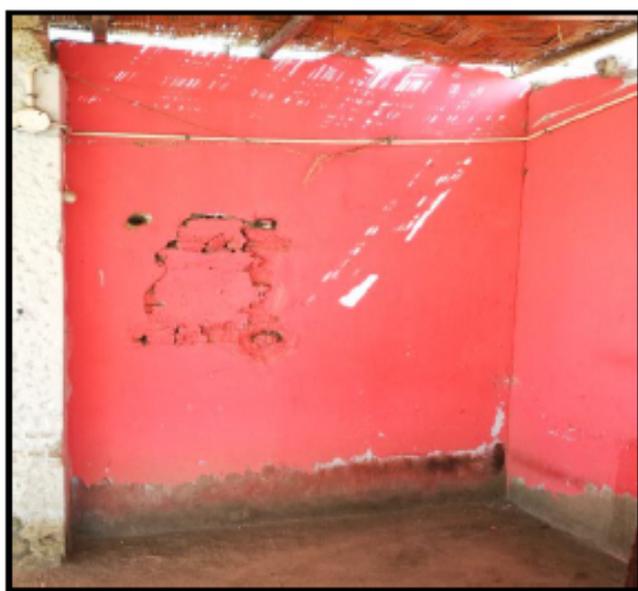
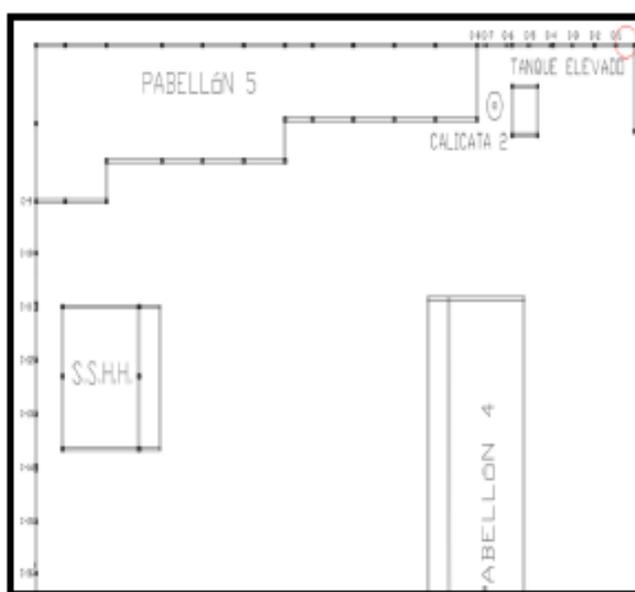
UBICACIÓN: Cerco Perimétrico - Paño 1

PATOLOGÍA: Erosión del concreto

ÁREA AFECTADA		UNIDAD
Alto:	1.40	m
Ancho:	0.95	m
Total:	1.33	m ²

DESCRIPCIÓN: La erosión del concreto, es algo muy delicado y muy importante de prevenir, ya que si permitimos que esto se de, y no hacemos nada por evitarlo, es posible que con el pasar del tiempo la estructura sufra daños muy severos, llegando esto a afectar hasta a el acero mismo, llegando asi a debilitar la resistencia y soporte de la estructura, el cual podria traer consecuencias muy graves como tambien reparaciones muy costosas si no se le ha dado importancia a tiempo.
