UNIVERSIDAD CÉSAR VALLEJO

“Evaluar las patologías producidas por la Napa Freática y
Elaborar una propuesta de mejora en el Cerco Perimétrico y
Pabellón 1 de la I.E.P. Emblemática San Pedro del Distrito de
Chimbote – Provincia del Santa – Región Ancash - 2017”

**TESIS PARA OBTENER EL TÍTULO PROFESIONAL DE
INGENIERO CIVIL**

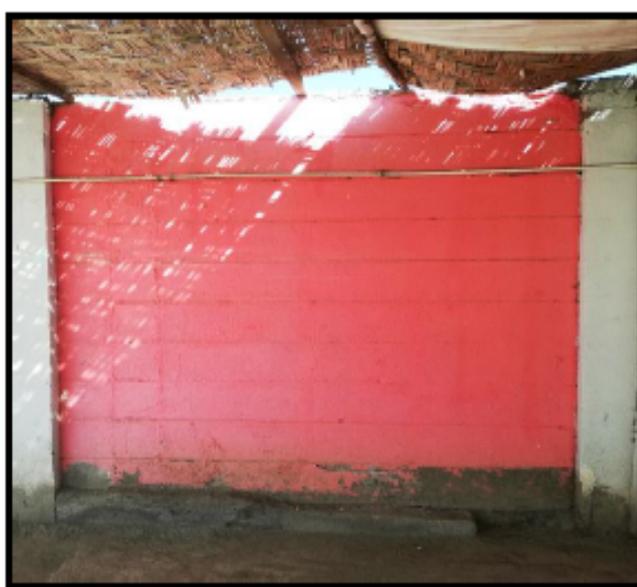
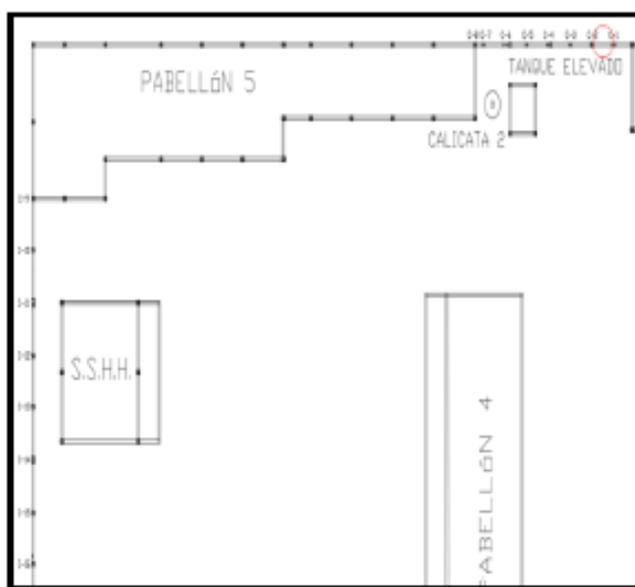
UBICACIÓN: Cerco Perimétrico - Paño 2

PATOLOGÍA: Erosión del concreto

ÁREA AFECTADA		UNIDAD
Alto:	0.50	m
Ancho:	1.94	m
Total:	0.97	m ²

Entonces, existe una presencia del 18% de Erosión del concreto en relación al área total del elemento.

DESCRIPCIÓN: La erosión del concreto, es algo muy delicado y muy importante de prevenir, ya que si permitimos que esto se de, y no hacemos nada por evitarlo, es posible que con el pasar del tiempo la estructura sufra daños muy severos, llegando esto a afectar hasta a el acero mismo, llegando asi a debilitar la resistencia y soporte de la estructura, el cual podria traer consecuencias muy graves como tambien reparaciones muy costosas si no se le ha dado importancia a tiempo.

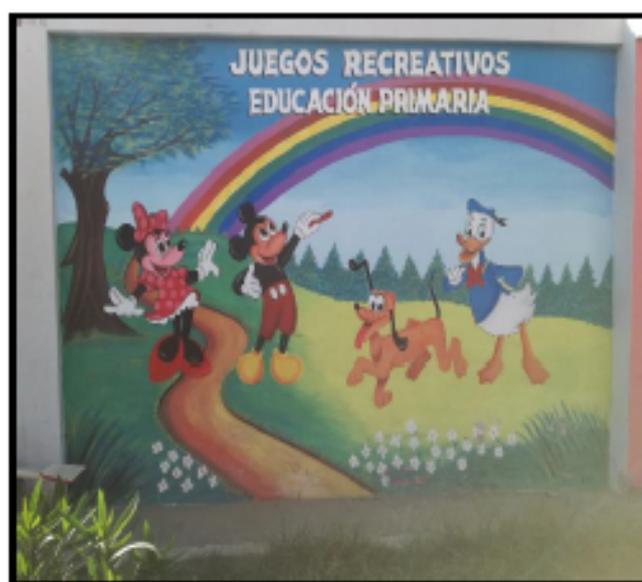
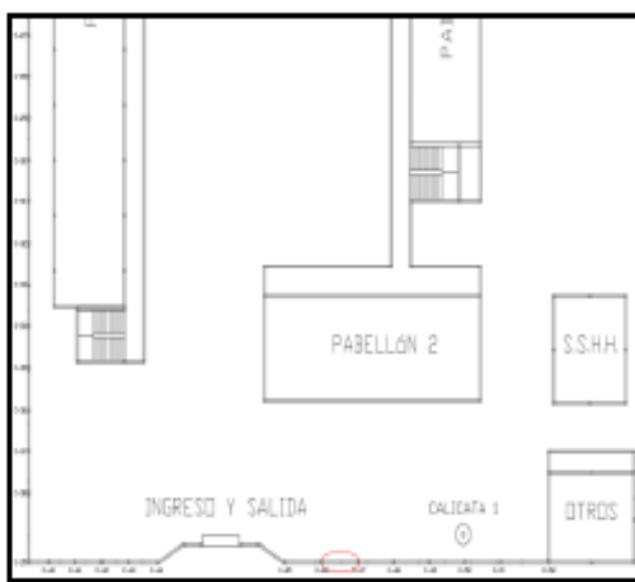
UBICACIÓN:	Cerco Perimétrico - Paño 46
-------------------	-----------------------------

PATOLOGÍA:	Erosión del concreto
-------------------	----------------------

ÁREA AFECTADA		UNIDAD
Alto:	0.35	m
Ancho:	3.62	m
Total:	1.27	m ²

DESCRIPCIÓN: La erosión del concreto, es algo muy delicado y muy importante de prevenir, ya que si permitimos que esto se de, y no hacemos nada por evitarlo, es posible que con el pasar del tiempo la estructura sufra daños muy severos, llegando esto a afectar hasta a el acero mismo, llegando asi a debilitar la resistencia y soporte de la estructura, el cual podria traer consecuencias muy graves como tambien reparaciones muy costosas si no se le ha dado importancia a tiempo.

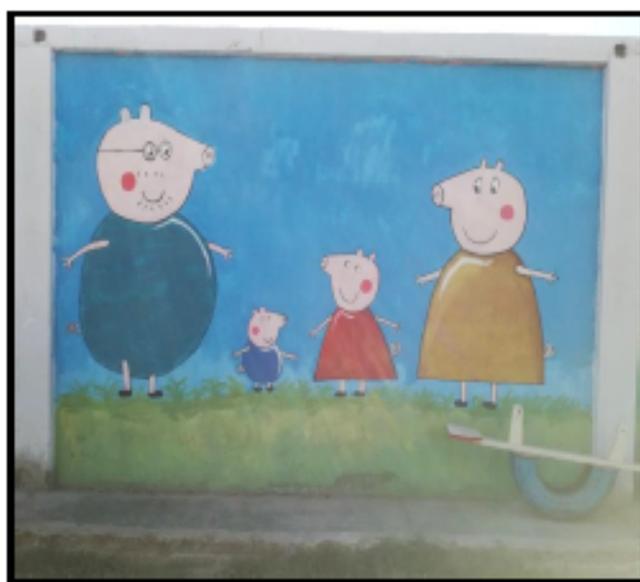
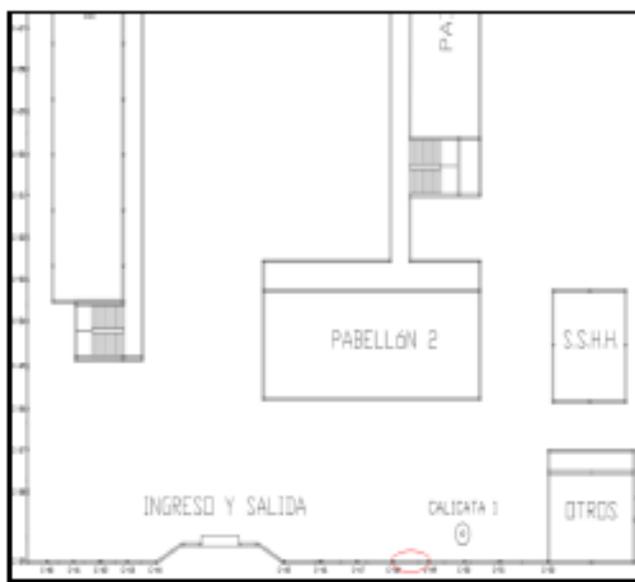
UBICACIÓN:	Cerco Perimétrico - Paño 48
-------------------	-----------------------------

PATOLOGÍA:	Erosión del concreto
-------------------	----------------------

ÁREA AFECTADA		UNIDAD
Alto:	0.37	m
Ancho:	3.12	m
Total:	1.15	m ²

DESCRIPCIÓN: La erosión del concreto, es algo muy delicado y muy importante de prevenir, ya que si permitimos que esto se de, y no hacemos nada por evitarlo, es posible que con el pasar del tiempo la estructura sufra daños muy severos, llegando esto a afectar hasta a el acero mismo, llegando asi a debilitar la resistencia y soporte de la estructura, el cual podria traer consecuencias muy graves como tambien reparaciones muy costosas si no se le ha dado importancia a tiempo.

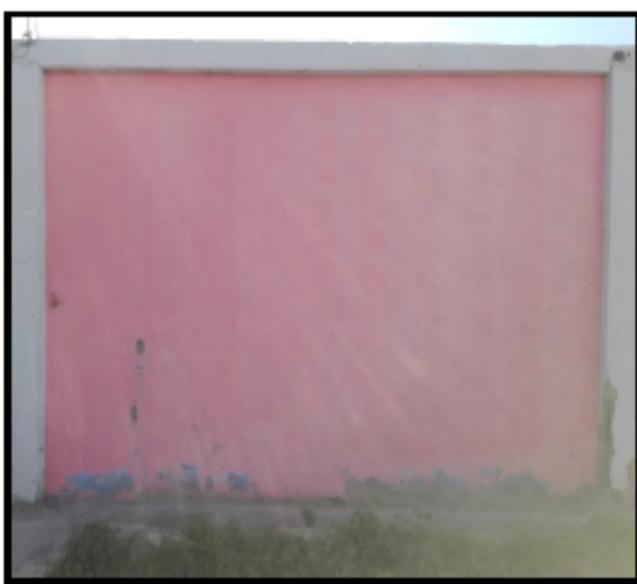
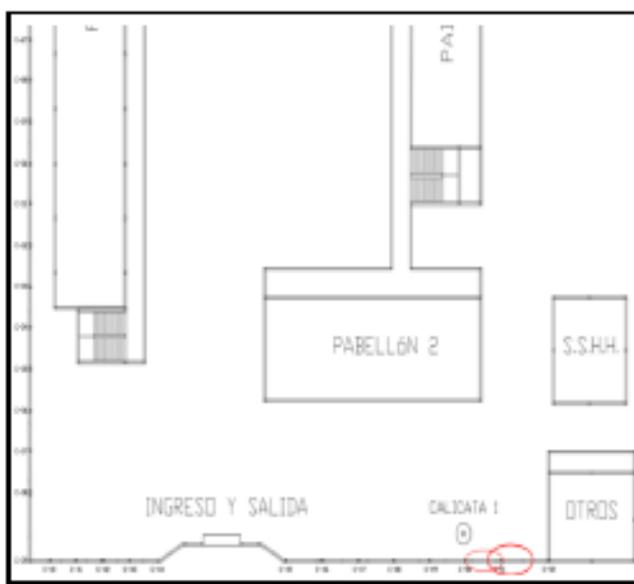
UBICACIÓN:	Cerco Perimétrico - Paño 51
-------------------	-----------------------------

PATOLOGÍA:	Erosión del concreto
-------------------	----------------------

ÁREA AFECTADA		UNIDAD
Alto:	0.40	m
Ancho:	2.70	m
Total:	1.08	m ²

Entonces, existe una presencia del 6% de Erosión del concreto en relación al área total del elemento.

DESCRIPCIÓN: La erosión del concreto, es algo muy delicado y muy importante de prevenir, ya que si permitimos que esto se de, y no hacemos nada por evitarlo, es posible que con el pasar del tiempo la estructura sufra daños muy severos, llegando esto a afectar hasta a el acero mismo, llegando asi a debilitar la resistencia y soporte de la estructura, el cual podria traer consecuencias muy graves como tambien reparaciones muy costosas si no se le ha dado importancia a tiempo.

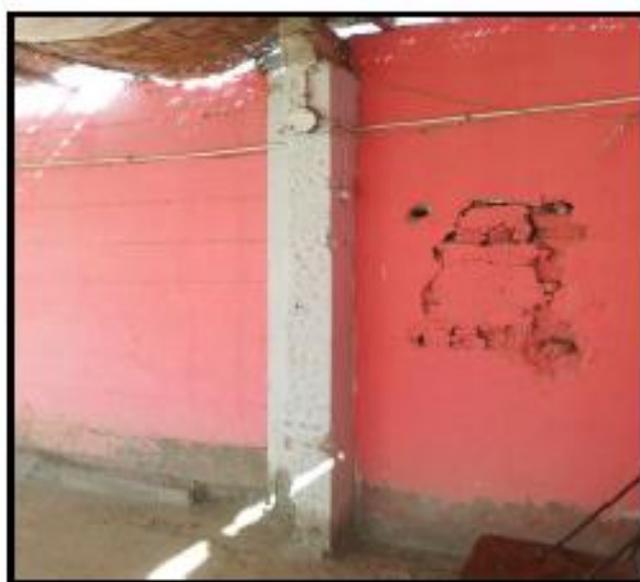
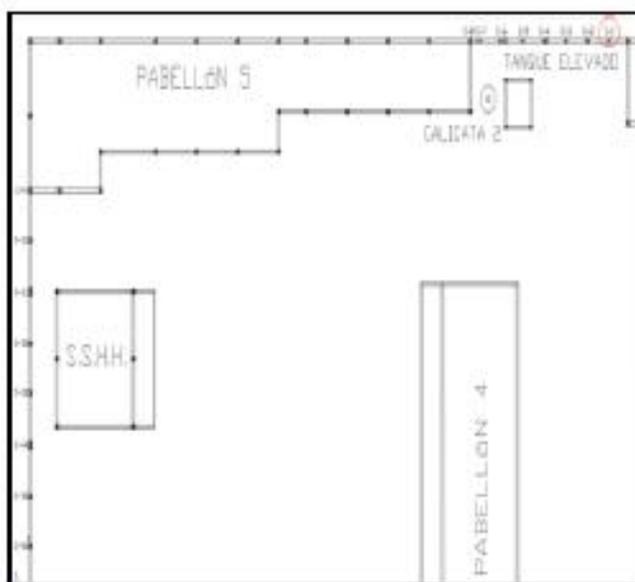
UBICACIÓN:	Columna 1
-------------------	-----------

PATOLOGÍA:	Erosión del concreto
-------------------	----------------------

ÁREA AFECTADA		UNIDAD
Alto:	2.70	m
Ancho:	0.25	m
Total:	0.68	m ²

Entonces, existe una presencia del 50% de Erosión del concreto en relación al área total del elemento.

DESCRIPCIÓN: La erosión del concreto, es algo muy delicado y muy importante de prevenir, ya que si permitimos que esto se de, y no hacemos nada por evitarlo, es posible que con el pasar del tiempo la estructura sufra daños muy severos, llegando esto a afectar hasta a el acero mismo, llegando asi a debilitar la resistencia y soporte de la estructura, el cual podria traer consecuencias muy graves como tambien reparaciones muy costosas si no se le ha dado importancia a tiempo.

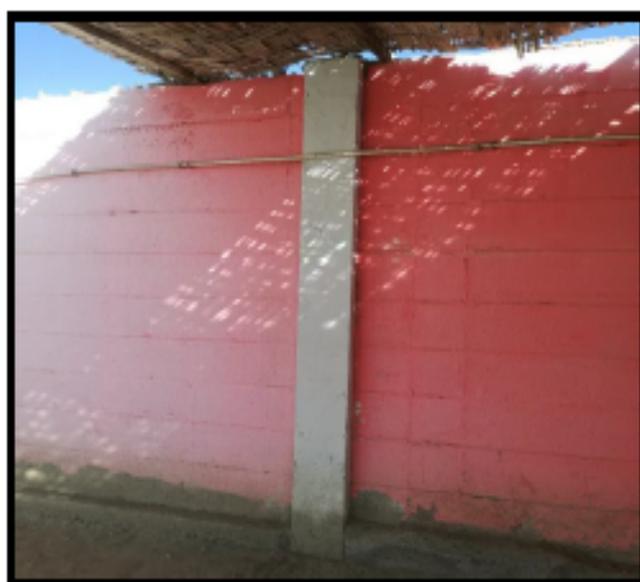
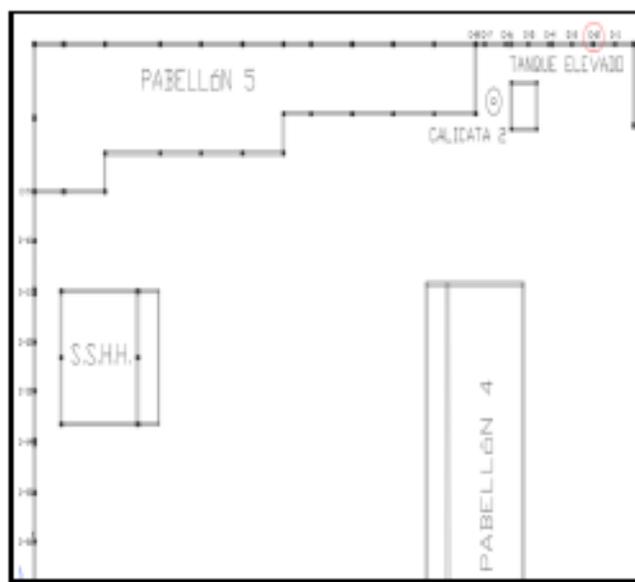
UBICACIÓN:	Columna 2
-------------------	-----------

PATOLOGÍA:	Erosión del concreto
-------------------	----------------------

ÁREA AFECTADA		UNIDAD
Alto:	0.55	m
Ancho:	0.50	m
Total:	0.28	m ²

DESCRIPCIÓN: La erosión del concreto, es algo muy delicado y muy importante de prevenir, ya que si permitimos que esto se de, y no hacemos nada por evitarlo, es posible que con el pasar del tiempo la estructura sufra daños muy severos, llegando esto a afectar hasta a el acero mismo, llegando así a debilitar la resistencia y soporte de la estructura, el cual podría traer consecuencias muy graves como también reparaciones muy costosas si no se le ha dado importancia a tiempo.

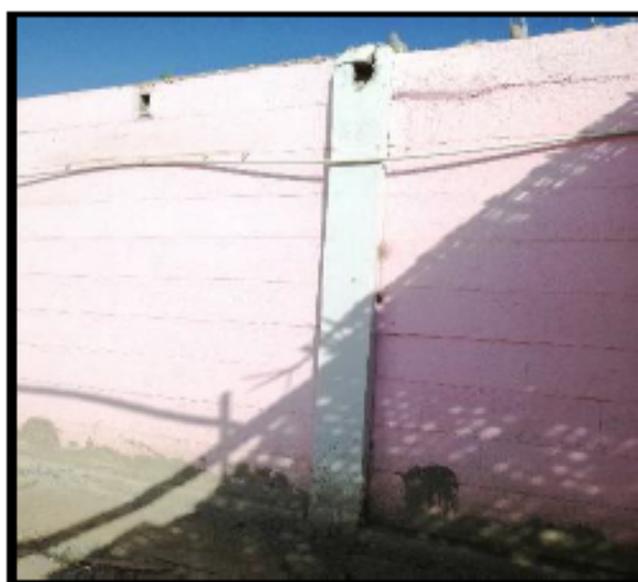
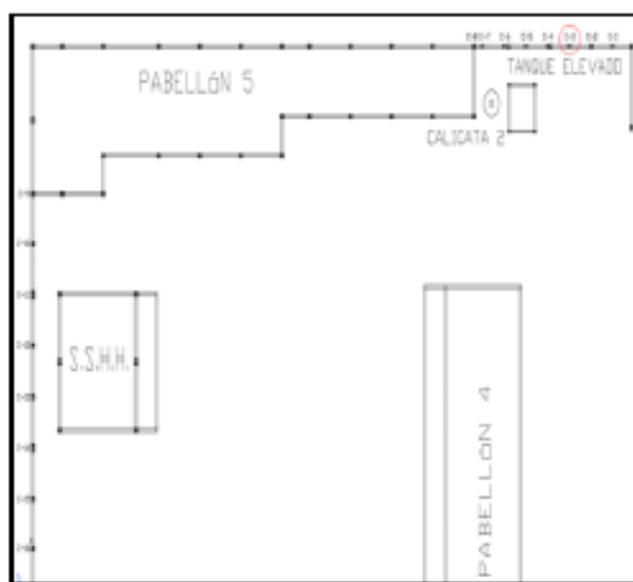
UBICACIÓN:	Columna 3
-------------------	-----------

PATOLOGÍA:	Erosión del concreto
-------------------	----------------------

ÁREA AFECTADA		UNIDAD
Alto:	0.42	m
Ancho:	0.50	m
Total:	0.21	m ²

Entonces, existe una presencia del 16% de Erosión del concreto en relación al área total del elemento.

DESCRIPCIÓN: La erosión del concreto, es algo muy delicado y muy importante de prevenir, ya que si permitimos que esto se de, y no hacemos nada por evitarlo, es posible que con el pasar del tiempo la estructura sufra daños muy severos, llegando esto a afectar hasta a el acero mismo, llegando así a debilitar la resistencia y soporte de la estructura, el cual podría traer consecuencias muy graves como también reparaciones muy costosas si no se le ha dado importancia a tiempo.

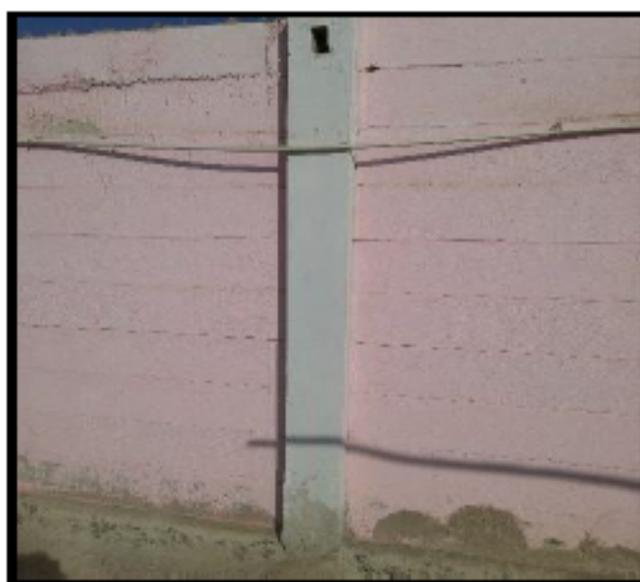
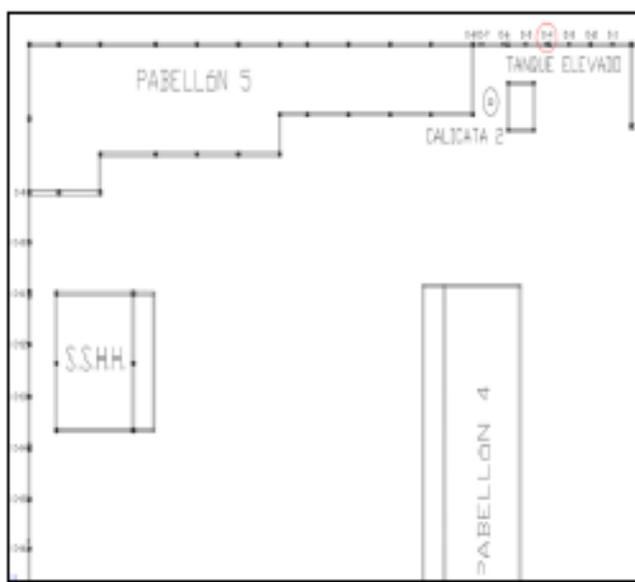
UBICACIÓN:	Columna 4
-------------------	-----------

PATOLOGÍA:	Erosión del concreto
-------------------	----------------------

ÁREA AFECTADA		UNIDAD
Alto:	0.38	m
Ancho:	0.15	m
Total:	0.06	m ²

DESCRIPCIÓN: La erosión del concreto, es algo muy delicado y muy importante de prevenir, ya que si permitimos que esto se de, y no hacemos nada por evitarlo, es posible que con el pasar del tiempo la estructura sufra daños muy severos, llegando esto a afectar hasta a el acero mismo, llegando así a debilitar la resistencia y soporte de la estructura, el cual podría traer consecuencias muy graves como también reparaciones muy costosas si no se le ha dado importancia a tiempo.

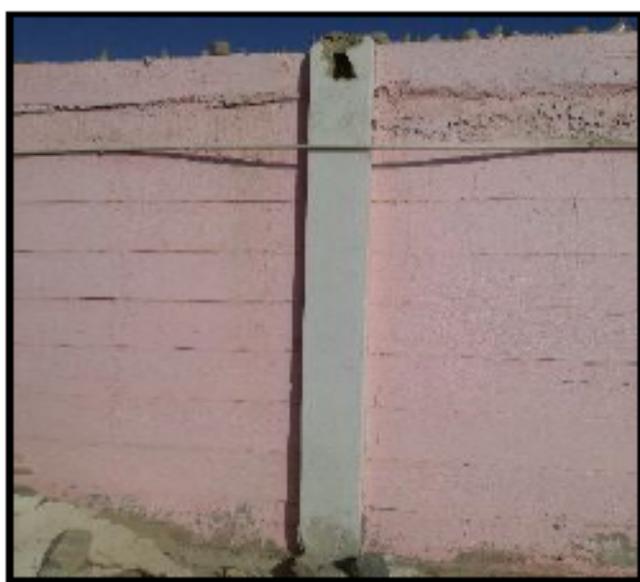
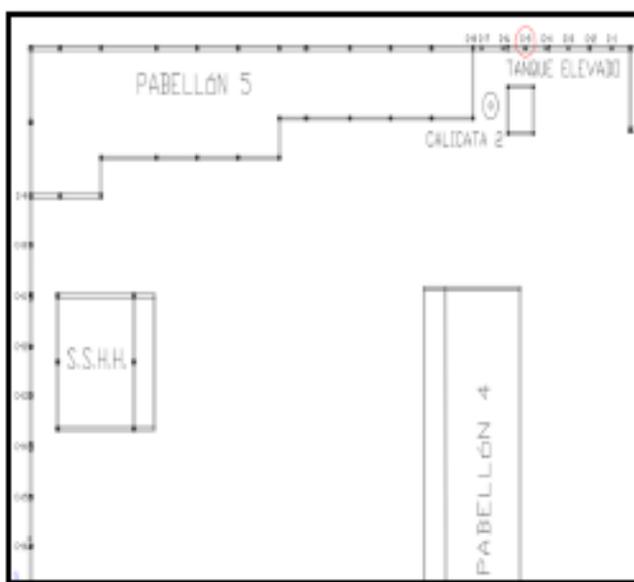
UBICACIÓN:	Columna 5
-------------------	-----------

PATOLOGÍA:	Erosión del concreto
-------------------	----------------------

ÁREA AFECTADA		UNIDAD
Alto:	0.42	m
Ancho:	0.15	m
Total:	0.06	m ²

Entonces, existe una presencia del 5% de Erosión del concreto en relación al área total del elemento.

DESCRIPCIÓN: La erosión del concreto, es algo muy delicado y muy importante de prevenir, ya que si permitimos que esto se de, y no hacemos nada por evitarlo, es posible que con el pasar del tiempo la estructura sufra daños muy severos, llegando esto a afectar hasta a el acero mismo, llegando asi a debilitar la resistencia y soporte de la estructura, el cual podria traer consecuencias muy graves como tambien reparaciones muy costosas si no se le ha dado importancia a tiempo.

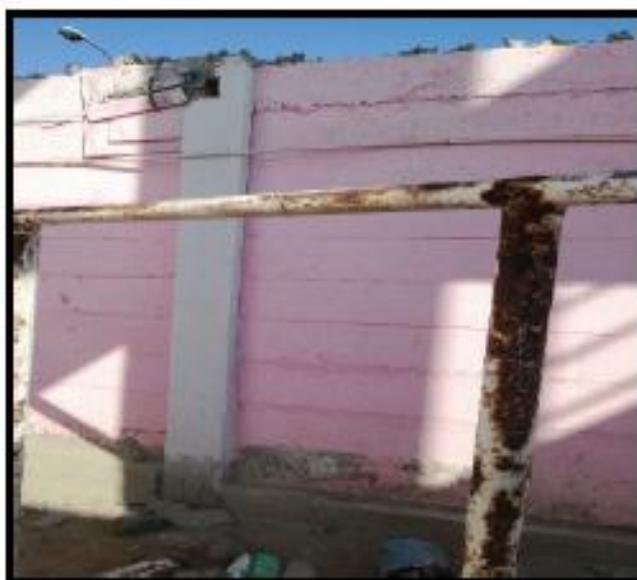
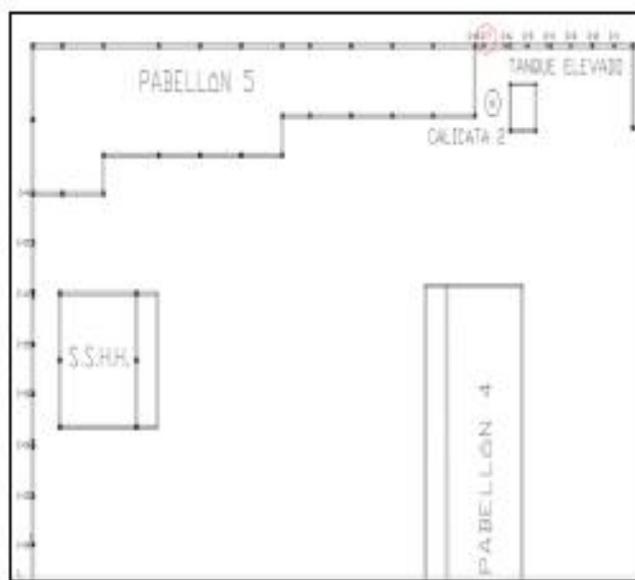
UBICACIÓN:	Columna 7
-------------------	-----------

PATOLOGÍA:	Erosión del concreto
-------------------	----------------------

ÁREA AFECTADA		UNIDAD
Alto:	0.55	m
Ancho:	0.21	m
Total:	0.12	m ²

Entonces, existe una presencia del 9% de Erosión del concreto en relación al área total del elemento.

DESCRIPCIÓN: La erosión del concreto, es algo muy delicado y muy importante de prevenir, ya que si permitimos que esto se de, y no hacemos nada por evitarlo, es posible que con el pasar del tiempo la estructura sufra daños muy severos, llegando esto a afectar hasta a el acero mismo, llegando asi a debilitar la resistencia y soporte de la estructura, el cual podria traer consecuencias muy graves como tambien reparaciones muy costosas si no se le ha dado importancia a tiempo.

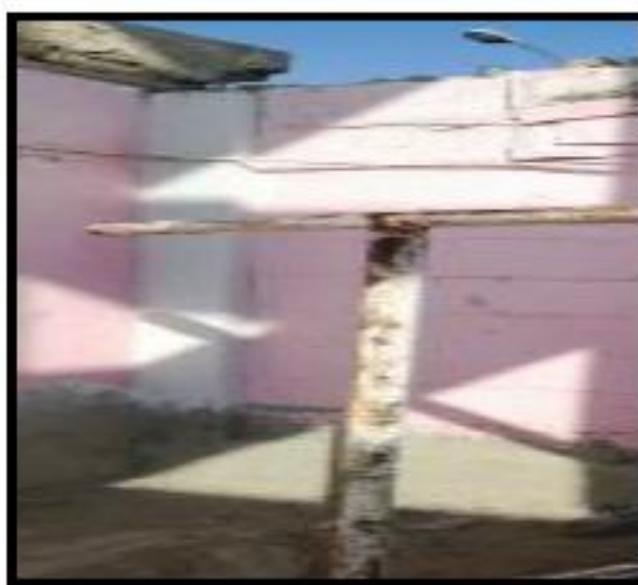
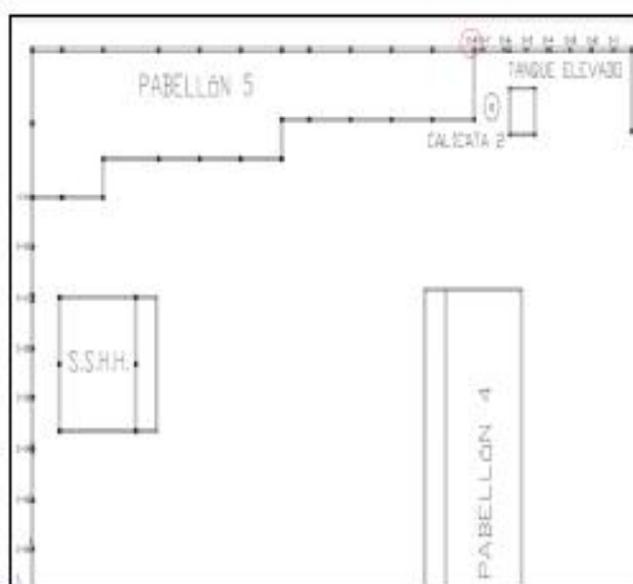
UBICACIÓN:	Columna 8
-------------------	-----------

PATOLOGÍA:	Erosión del concreto
-------------------	----------------------

ÁREA AFECTADA		UNIDAD
Alto:	0.62	m
Ancho:	0.38	m
Total:	0.24	m ²

Entonces, existe una presencia del **17%** de **Erosión del concreto** en relación al área total del elemento.

DESCRIPCIÓN: La erosión del concreto, es algo muy delicado y muy importante de prevenir, ya que si permitimos que esto se de, y no hacemos nada por evitarlo, es posible que con el pasar del tiempo la estructura sufra daños muy severos, llegando esto a afectar hasta a el acero mismo, llegando asi a debilitar la resistencia y soporte de la estructura, el cual podria traer consecuencias muy graves como tambien reparaciones muy costosas si no se le ha dado importancia a tiempo.

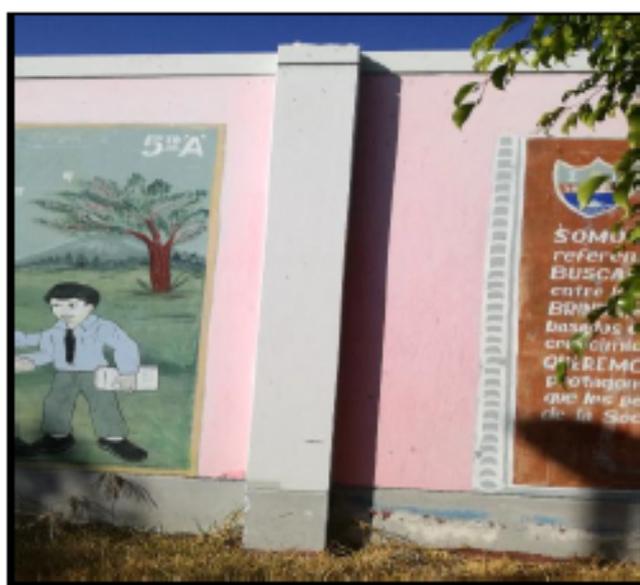
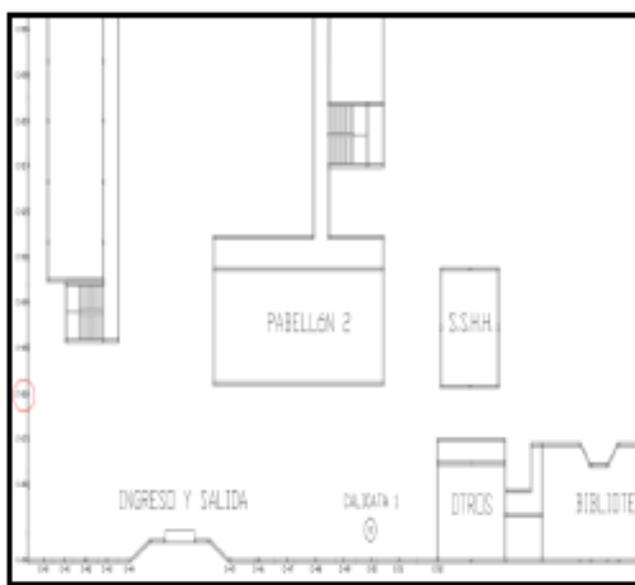
UBICACIÓN:	Columna 36
-------------------	------------

PATOLOGÍA:	Erosión del concreto
-------------------	----------------------

ÁREA AFECTADA		UNIDAD
Alto:	0.42	m
Ancho:	0.15	m
Total:	0.06	m ²

DESCRIPCIÓN: La erosión del concreto, es algo muy delicado y muy importante de prevenir, ya que si permitimos que esto se de, y no hacemos nada por evitarlo, es posible que con el pasar del tiempo la estructura sufra daños muy severos, llegando esto a afectar hasta a el acero mismo, llegando asi a debilitar la resistencia y soporte de la estructura, el cual podria traer consecuencias muy graves como tambien reparaciones muy costosas si no se le ha dado importancia a tiempo.

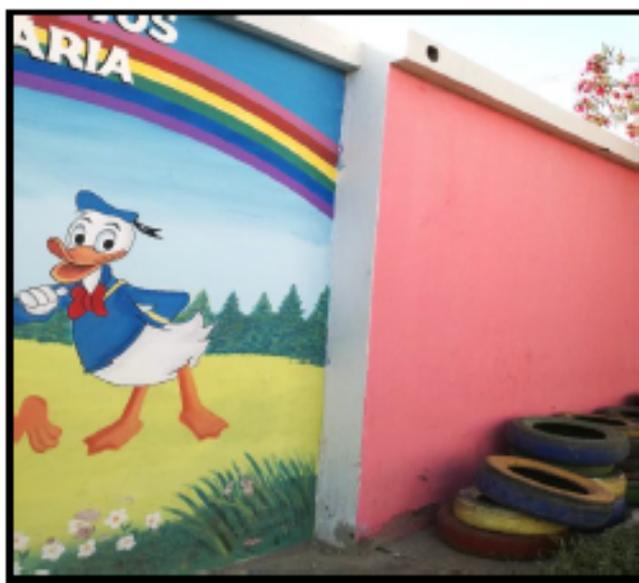
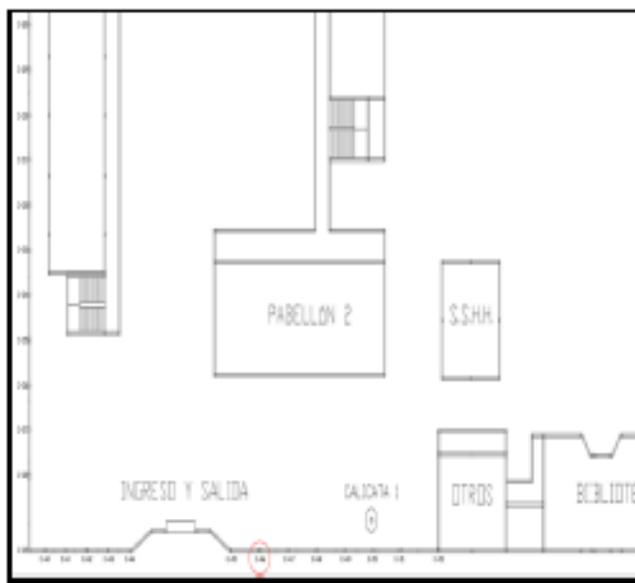
UBICACIÓN:	Columna 46
-------------------	------------

PATOLOGÍA:	Erosión del concreto
-------------------	----------------------

ÁREA AFECTADA		UNIDAD
Alto:	0.38	m
Ancho:	0.12	m
Total:	0.05	m ²

DESCRIPCIÓN: La erosión del concreto, es algo muy delicado y muy importante de prevenir, ya que si permitimos que esto se de, y no hacemos nada por evitarlo, es posible que con el pasar del tiempo la estructura sufra daños muy severos, llegando esto a afectar hasta a el acero mismo, llegando asi a debilitar la resistencia y soporte de la estructura, el cual podria traer consecuencias muy graves como tambien reparaciones muy costosas si no se le ha dado importancia a tiempo.

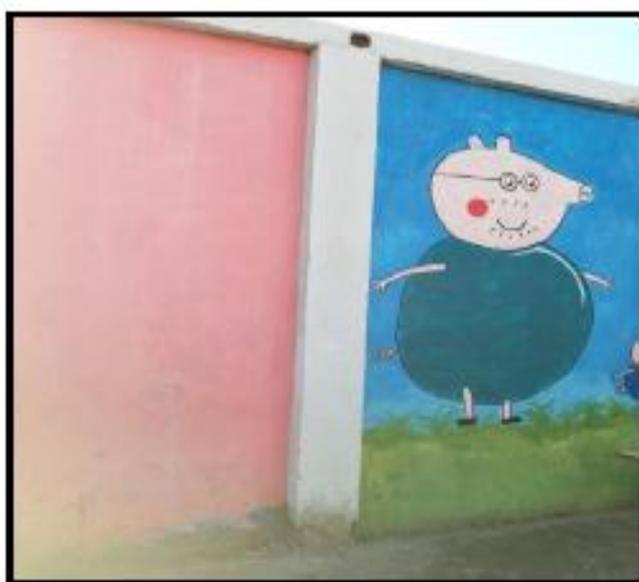
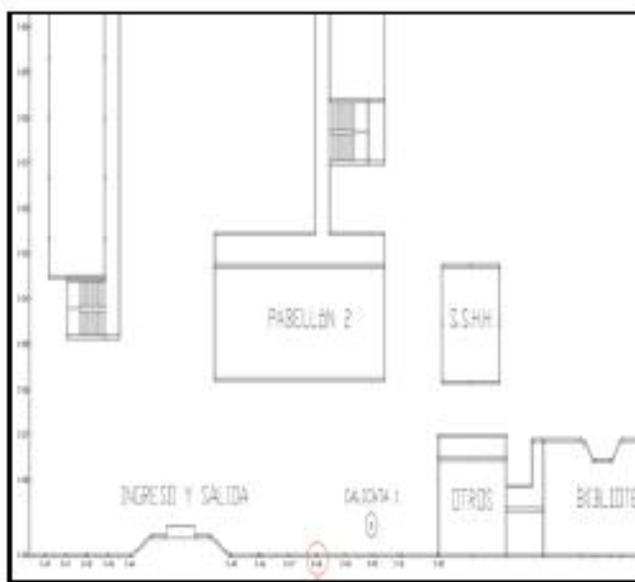
UBICACIÓN:	Columna 48
-------------------	------------

PATOLOGÍA:	Erosión del concreto
-------------------	----------------------

ÁREA AFECTADA		UNIDAD
Alto:	0.25	m
Ancho:	0.51	m
Total:	0.13	m ²

Entonces, existe una presencia del 6% de Erosión del concreto en relación al área total del elemento.

DESCRIPCIÓN: La erosión del concreto, es algo muy delicado y muy importante de prevenir, ya que si permitimos que esto se de, y no hacemos nada por evitarlo, es posible que con el pasar del tiempo la estructura sufra daños muy severos, llegando esto a afectar hasta a el acero mismo, llegando asi a debilitar la resistencia y soporte de la estructura, el cual podria traer consecuencias muy graves como tambien reparaciones muy costosas si no se le ha dado importancia a tiempo.

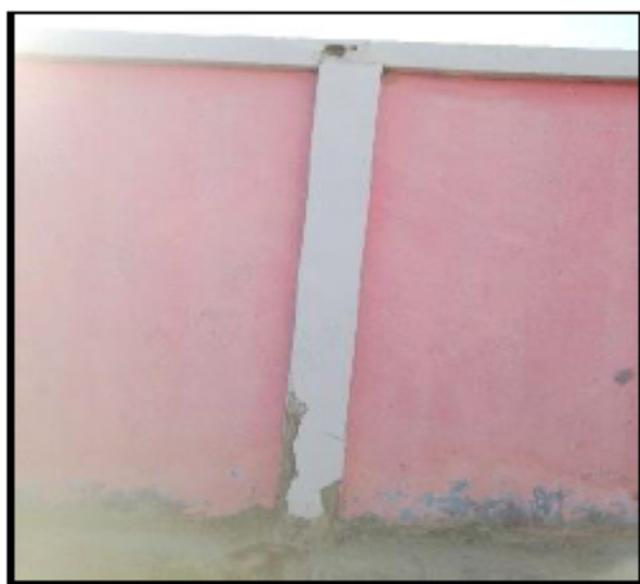
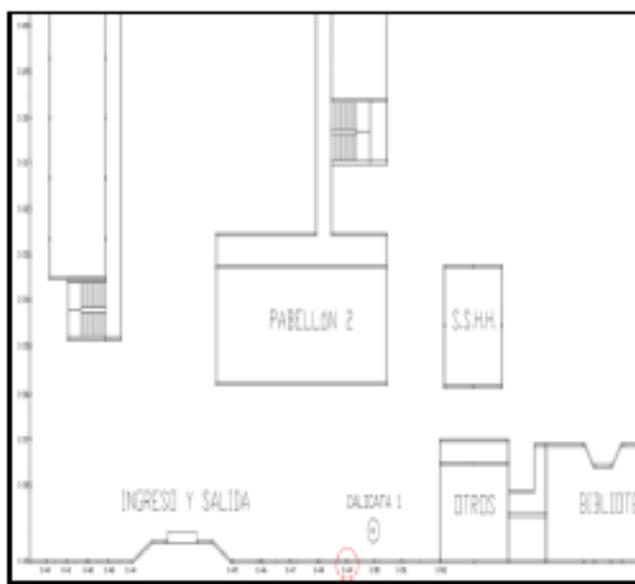
UBICACIÓN:	Columna 49
-------------------	------------

PATOLOGÍA:	Erosión del concreto
-------------------	----------------------

ÁREA AFECTADA		UNIDAD
Alto:	0.85	m
Ancho:	0.61	m
Total:	0.52	m ²

Entonces, existe una presencia del 23% de Erosión del concreto en relación al área total del elemento.

DESCRIPCIÓN: La erosión del concreto, es algo muy delicado y muy importante de prevenir, ya que si permitimos que esto se de, y no hacemos nada por evitarlo, es posible que con el pasar del tiempo la estructura sufra daños muy severos, llegando esto a afectar hasta a el acero mismo, llegando asi a debilitar la resistencia y soporte de la estructura, el cual podria traer consecuencias muy graves como tambien reparaciones muy costosas si no se le ha dado importancia a tiempo.

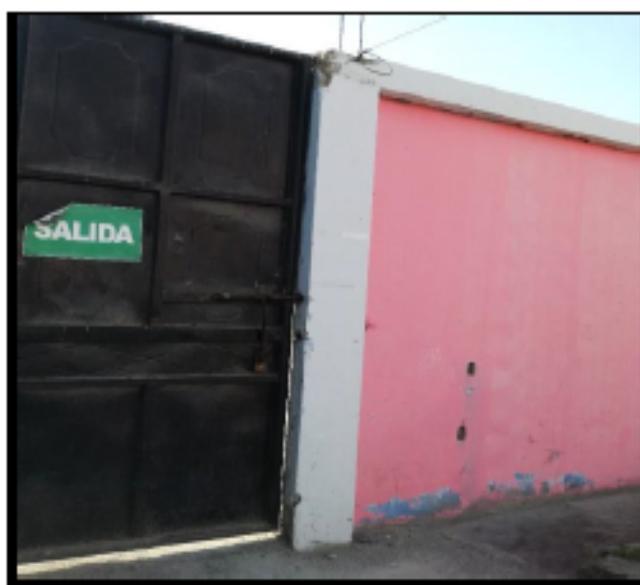
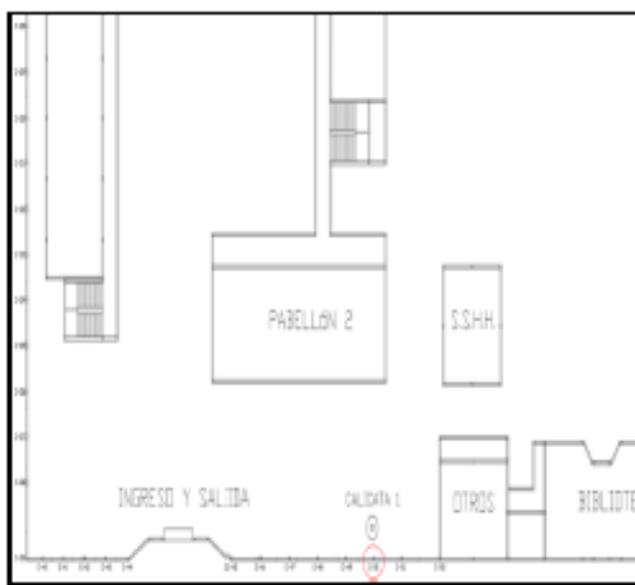
UBICACIÓN:	Columna 50
-------------------	------------

PATOLOGÍA:	Erosión del concreto
-------------------	----------------------

ÁREA AFECTADA		UNIDAD
Alto:	0.66	m
Ancho:	0.25	m
Total:	0.17	m ²

DESCRIPCIÓN: La erosión del concreto, es algo muy delicado y muy importante de prevenir, ya que si permitimos que esto se de, y no hacemos nada por evitarlo, es posible que con el pasar del tiempo la estructura sufra daños muy severos, llegando esto a afectar hasta a el acero mismo, llegando asi a debilitar la resistencia y soporte de la estructura, el cual podria traer consecuencias muy graves como tambien reparaciones muy costosas si no se le ha dado importancia a tiempo.

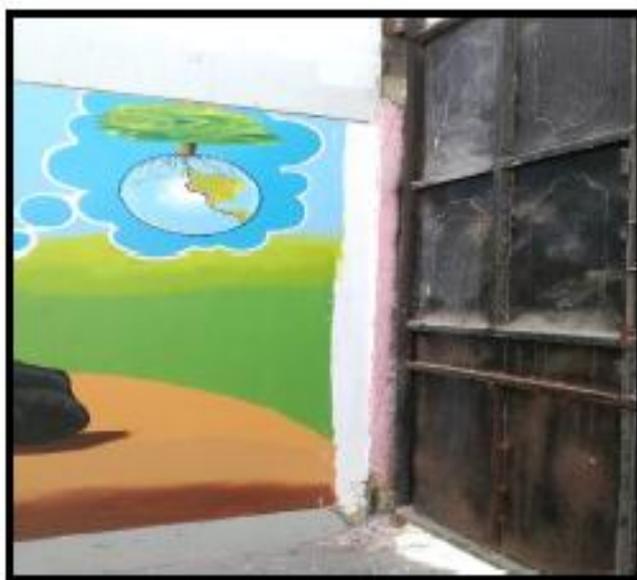
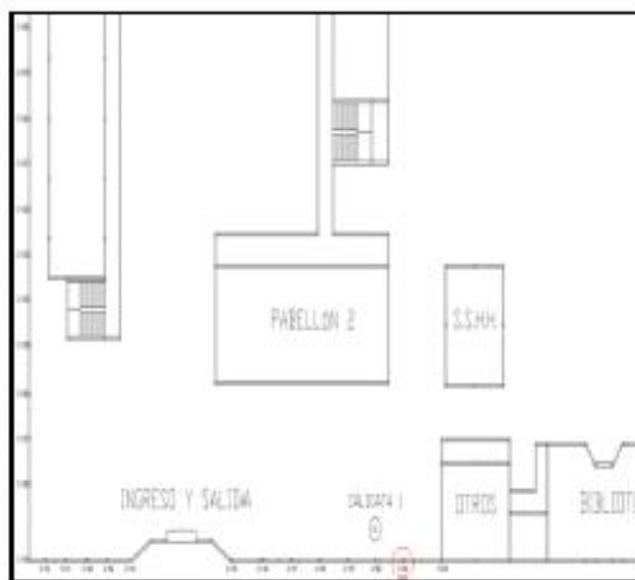
UBICACIÓN:	Columna 51
-------------------	------------

PATOLOGÍA:	Erosión del concreto
-------------------	----------------------

ÁREA AFECTADA		UNIDAD
Alto:	0.22	m
Ancho:	0.16	m
Total:	0.04	m ²

Entonces, existe una presencia del 2% de Erosión del concreto en relación al área total del elemento.

DESCRIPCIÓN: La erosión del concreto, es algo muy delicado y muy importante de prevenir, ya que si permitimos que esto se de, y no hacemos nada por evitarlo, es posible que con el pasar del tiempo la estructura sufra daños muy severos, llegando esto a afectar hasta a el acero mismo, llegando asi a debilitar la resistencia y soporte de la estructura, el cual podria traer consecuencias muy graves como tambien reparaciones muy costosas si no se le ha dado importancia a tiempo.

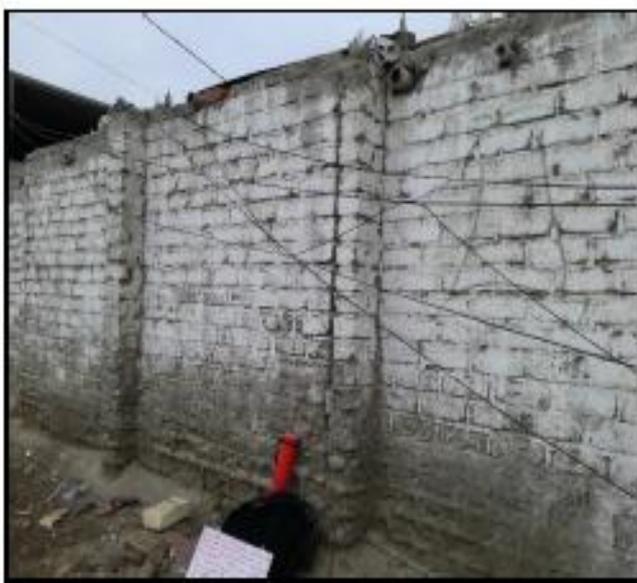
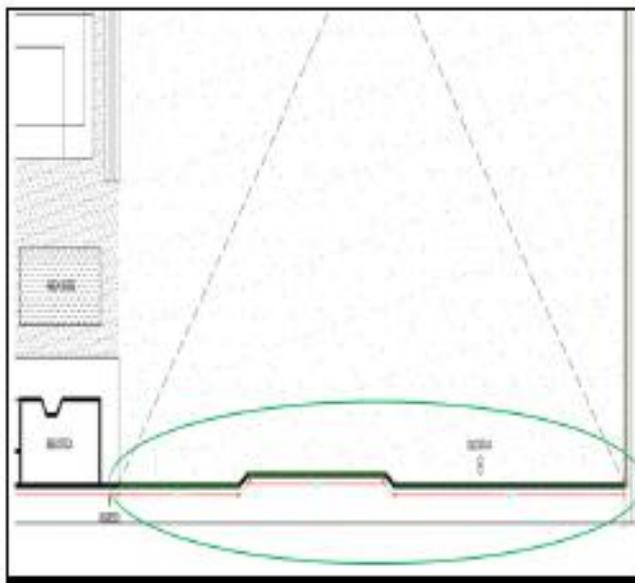
UBICACIÓN:	muro lateral derecho
-------------------	----------------------

PATOLOGÍA:	Erosión del Ladrillo
-------------------	----------------------

ÁREA AFECTADA		UNIDAD
Alto:	1.62	m
Ancho:	125.00	m
Total:	202.50	m ²

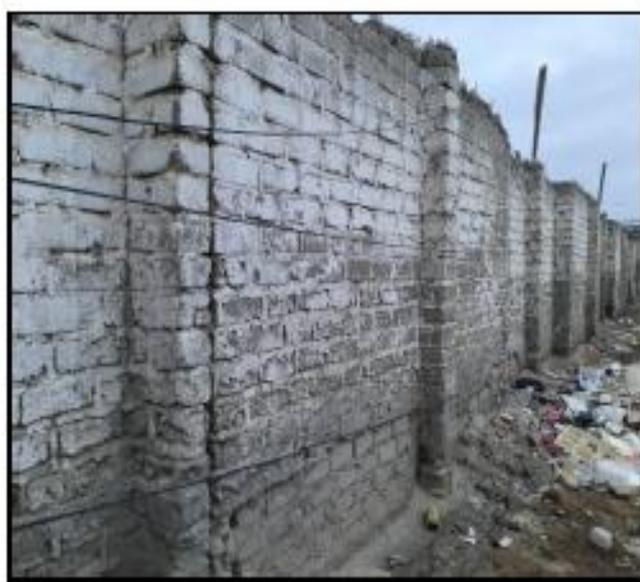
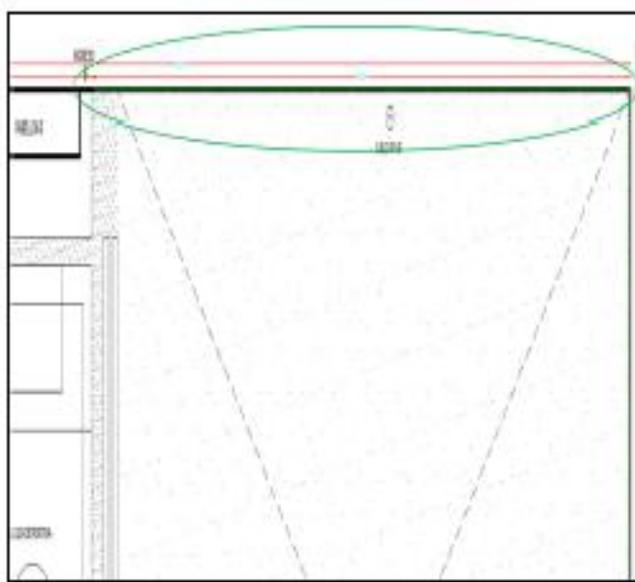
UBICACIÓN: muro lateral izquierdo

PATOLOGÍA: Erosión del Ladrillo

ÁREA AFECTADA		UNIDAD
Alto:	1.57	m
Ancho:	122.60	m
Total:	192.48	m ²

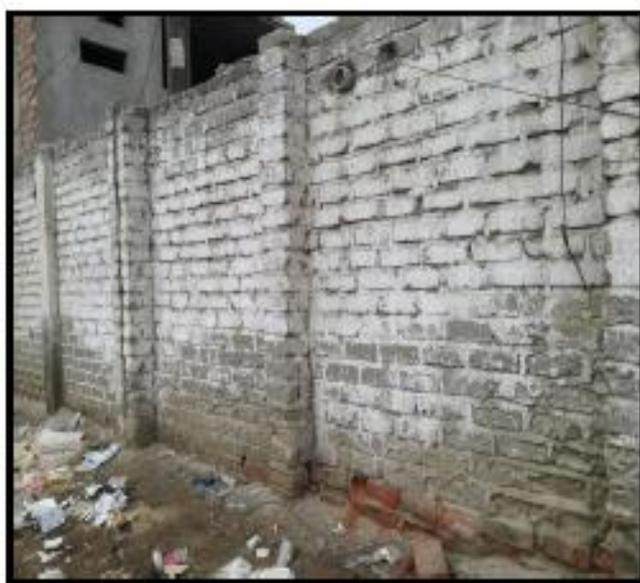
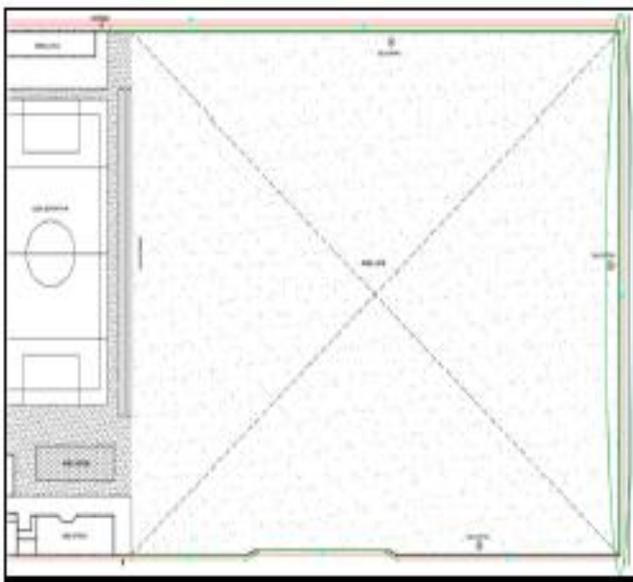
UBICACIÓN: muro posterior

PATOLOGÍA: Erosión del Ladrillo

ÁREA AFECTADA		UNIDAD
Alto:	1.66	m
Ancho:	102.60	m
Total:	170.32	m ²

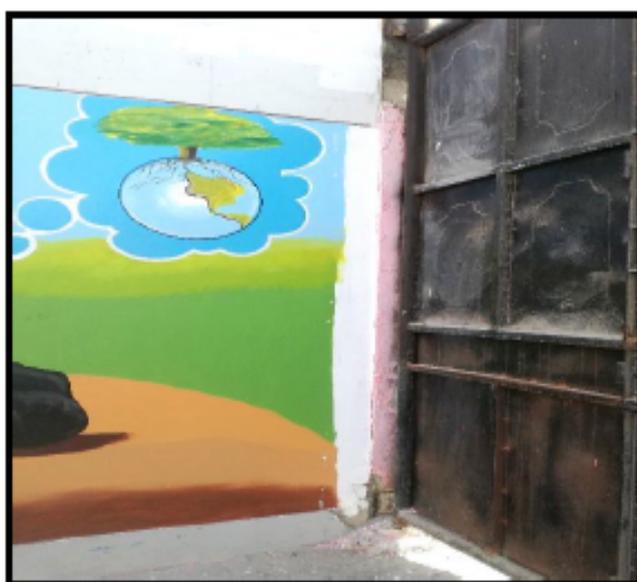
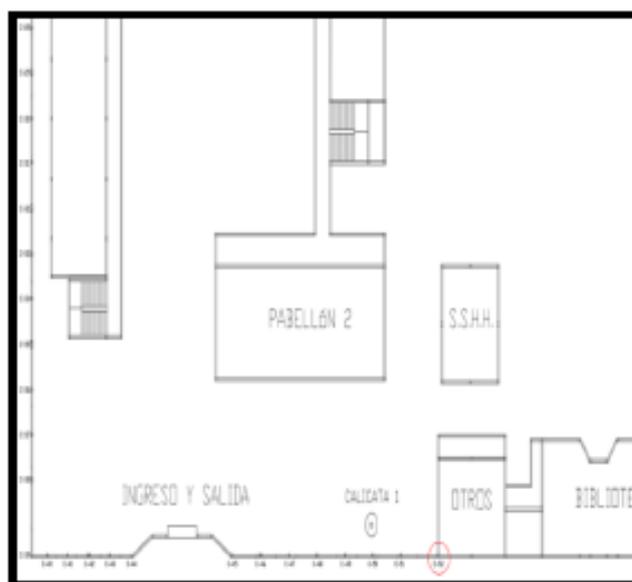
UBICACIÓN:	Columna 52
-------------------	------------

PATOLOGÍA:	Corrosión del acero
-------------------	---------------------

LONGITUD AFECTADA		UNIDAD
Alto:	0.53	m
Ancho:	-	m
Total:	0.53	m

Entonces, existe una presencia del 17% de Corrosión del acero en relación a la altura total del elemento.

OBSERVACIONES: Se encontró gran cantidad de presencia de corrosión del acero, en la columna 49, del cerco perimétrico de la I.E.P. Emblemática San Pedro, llegando a obtener un 17% de corrosión del acero en relación a la altura total de la columna.

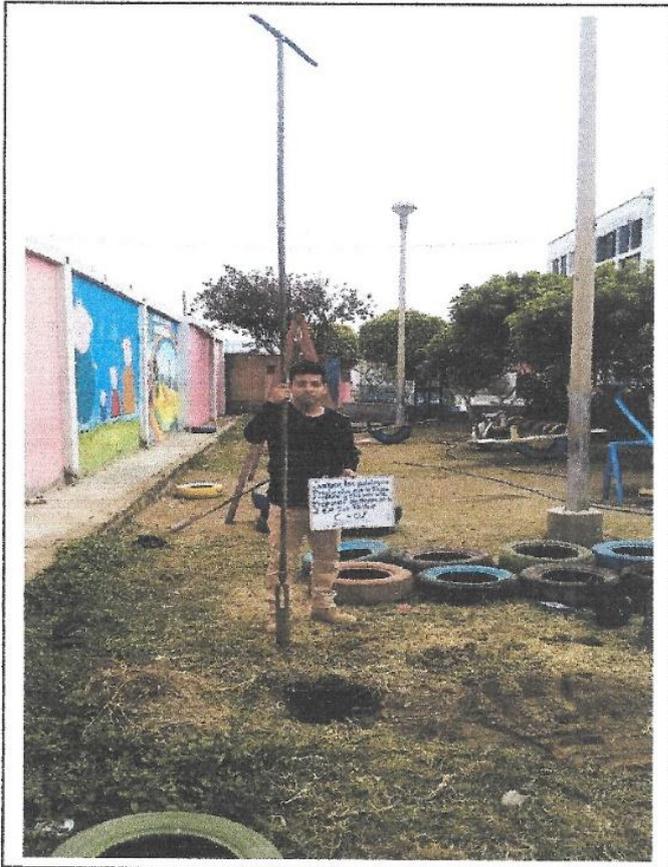
Foto N°01: Vista panorámica de la ubicación de la C-01

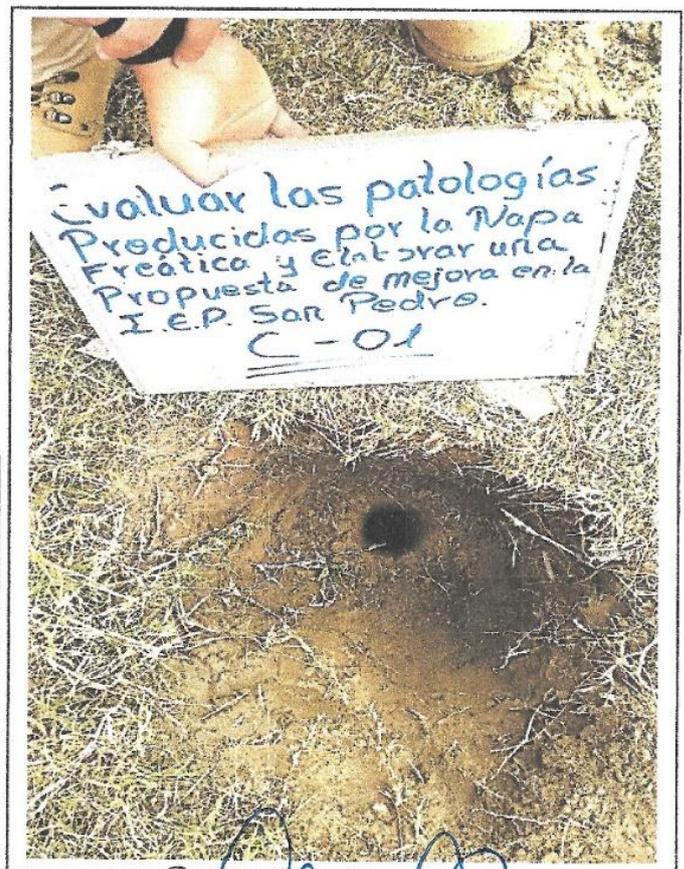
Foto N°02: Vista de ubicación de la C-01, presencia de un relleno en la superficie (0.50m), seguido de seguido por Arena Mal Graduada con Limo (SP-SM), Limo Arenoso (ML), Arcilla Pobre Arenosa(CL) y Arena Mal Graduada (SP), suelto a medianamente compacto, húmedo a saturado de color beige oscuro. N.F. a 3.20m

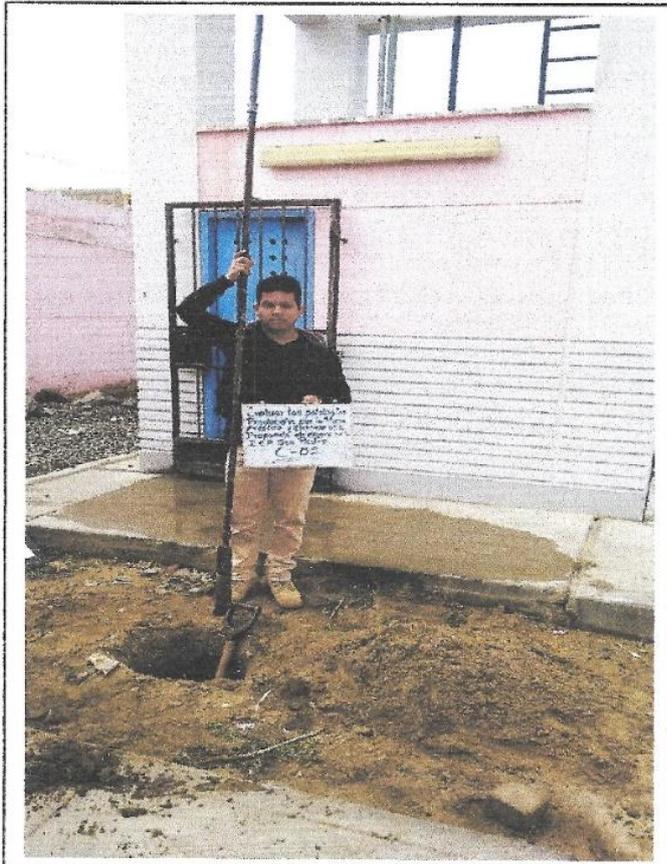
Foto N°03: Vista panorámica de la ubicación de la C-02

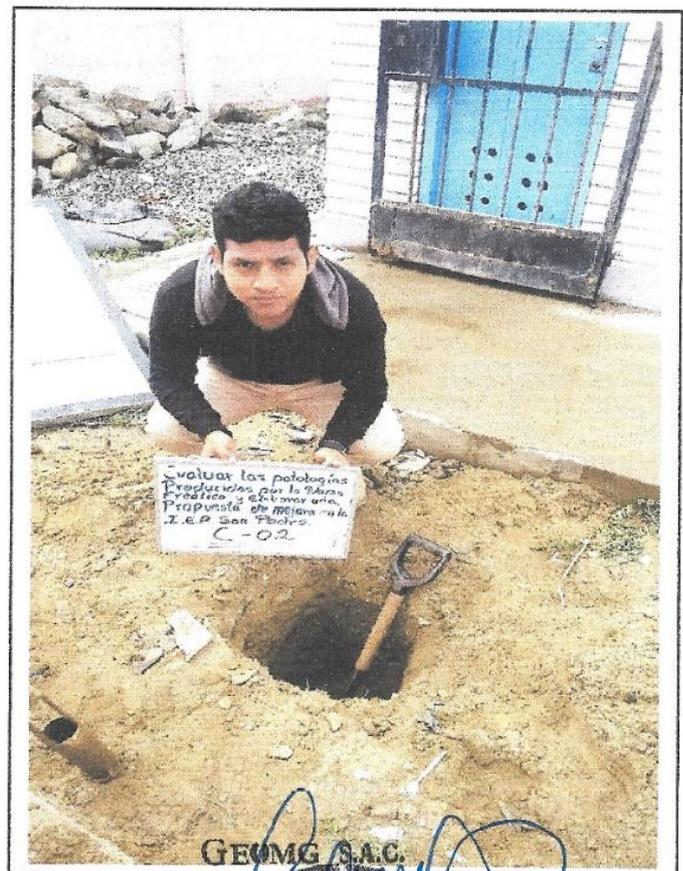
Foto N°04: Vista de ubicación de la C-02, presencia de un relleno en la superficie (0.70m), seguido de Arena Mal Graduada con Limo (SP-SM), Limo Arenoso (ML), Arcilla Pobre Arenosa(CL) y Arena Mal Graduada (SP), suelto a medianamente compacto, húmedo a saturado de color beige claro y oscuro. N.F. a 2.90m

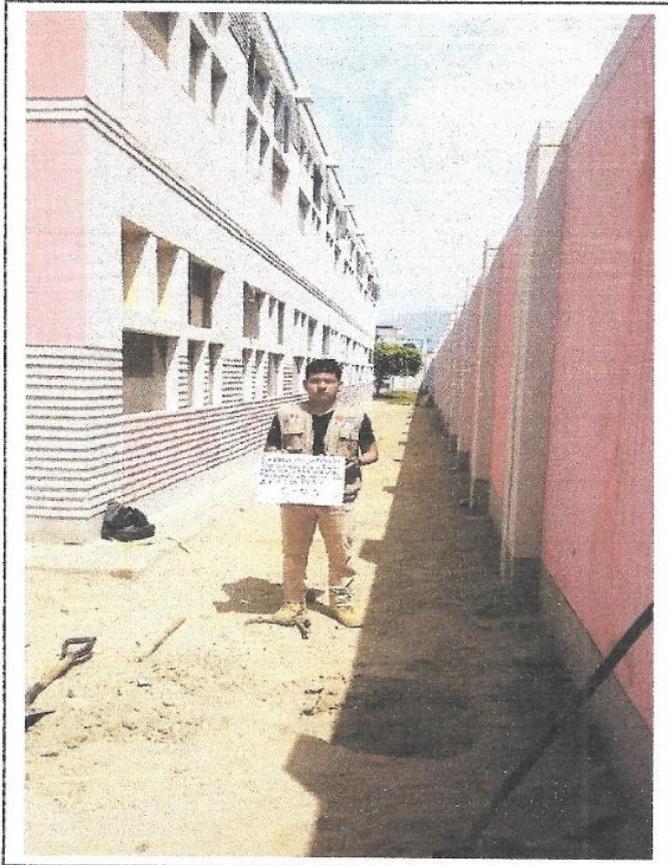
Foto N°05: Vista panorámica de la ubicación de la C-03
