UNIVERSIDAD CÉSAR VALLEJO

“Evaluar las patologías producidas por la Napa Freática y
Elaborar una propuesta de mejora en el Cerco Perimétrico y
Pabellón 1 de la I.E.P. Emblemática San Pedro del Distrito de
Chimbote – Provincia del Santa – Región Ancash - 2017”

**TESIS PARA OBTENER EL TÍTULO PROFESIONAL DE
INGENIERO CIVIL**

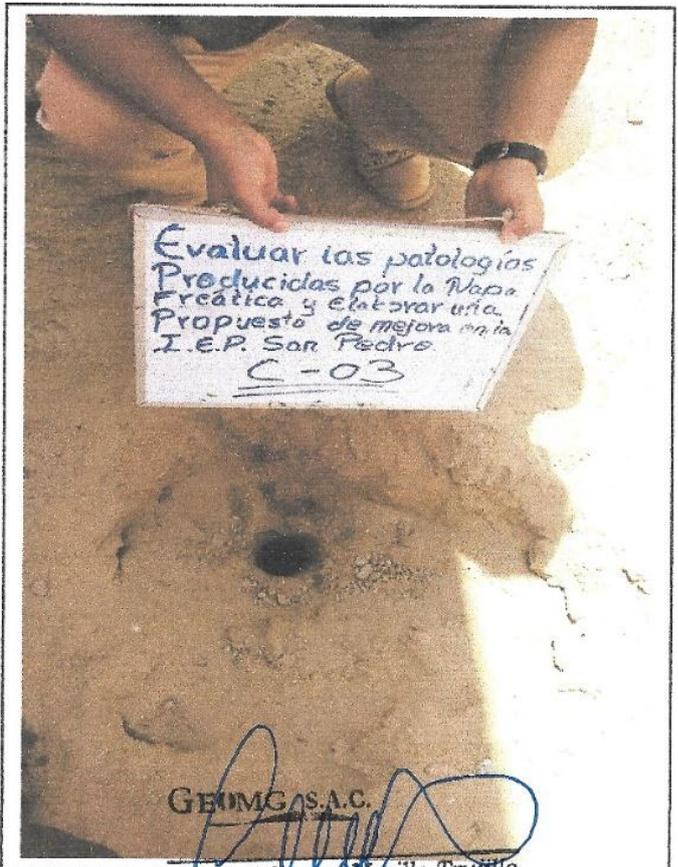
Foto N°06: Vista de ubicación de la C-03, presencia de un relleno en superficie (0.20m), seguido de Arena Mal Graduada con Limo (SP-SM), Limo Arenoso (ML), Arcilla Pobre Arenosa (CL), medianamente compacto, húmedo a saturado de color beige claro. N.F. a 3.00m

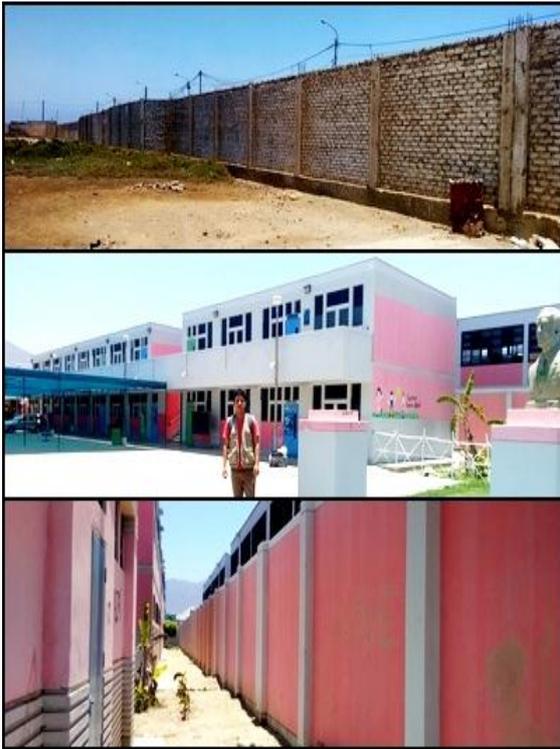
Figura N° 14. Cerco perimétrico y pabellón 1 de la I.E.P. Emblemática San Pedro.

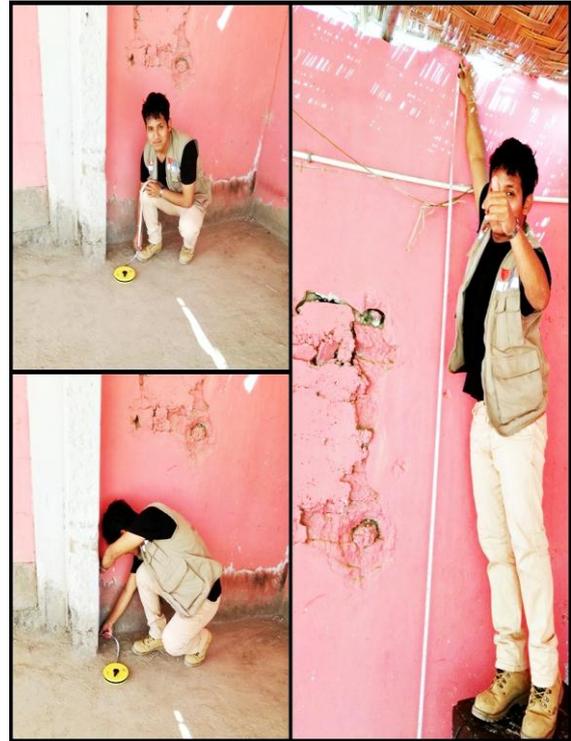
Figura N° 15. Medición de las patologías presentes en el cerco perimétrico y pabellón 1 para el llenado de la ficha técnica.
