UNIVERSIDAD CÉSAR VALLEJO

Evaluación y Propuesta de Mejora del Pavimento Rígido en el Jr.
Horacio Zevallos Gamez, Independencia - Huaraz 2022.

**TESIS PARA OBTENER EL TITULO PROFESIONAL DE:
Ingeniero Civil**

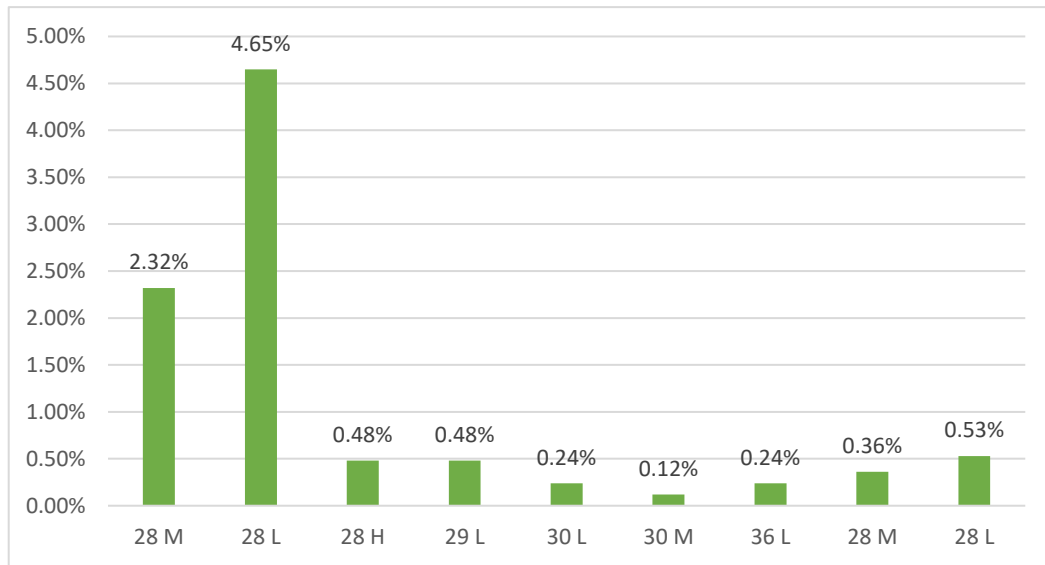
Figura 6

Fallas predominantes en la U-01

INTERPRETACION: En la figura 7 será desarrollado una tabla estadística en el cual estaban distribuidos todas las fallas presentes en la unidad de muestra de pavimento U-01; en la figura se observa que son las grietas lineales las que presentan predominancia o son las principales fallas que se han encontrado en primer tramo del jirón Horacio Zevallos estudiado. De la figura se observa que la grieta lineal con un estado de severidad leve es la principal falla encontrada en la unidad de muestra representando el 4.75% del total del área de la muestra; el segundo viene a ser las grietas lineales con una severidad moderada representa el 2.32% del total del área de la muestra; le sigue el descascaramiento de juntas que representan 0.53% de la superficie de la unidad de muestra.

En ese sentido las principales fallas que se han encontrado en la unidad de muestra de pavimento U-01, son las grietas lineales, tanto con un daño moderado como daño leve, y el descascaramiento de esquinas.

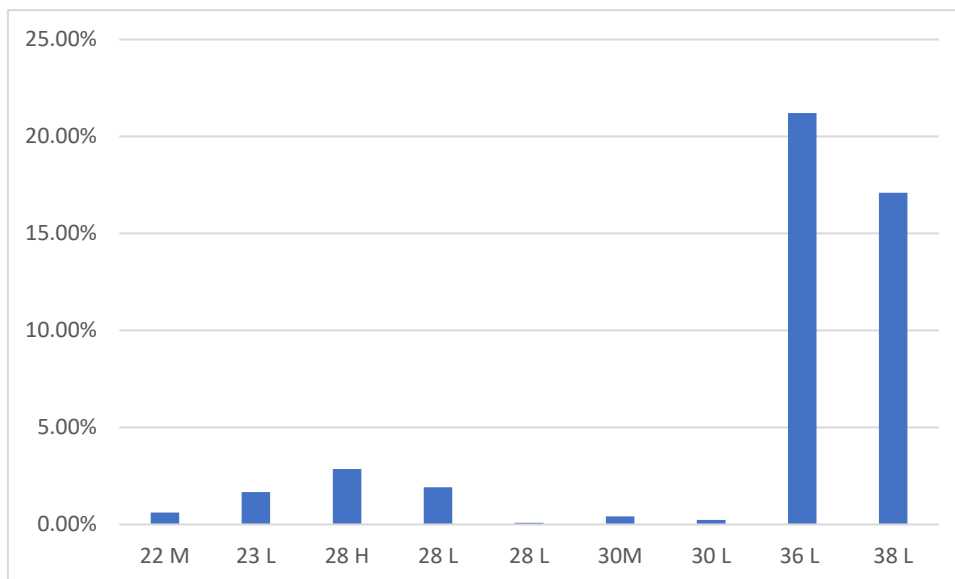
Figura 7

Fallas predominantes en la U-02

INTERPRETACION: En la figura 8 se ha desarrollado una tabla estadística en la que se muestra las fallas halladas en la unidad de muestra del pavimento en función a cuáles son las principales fallas que se presentan en la unidad de muestra U-02:

Las grietas lineales con un nivel de daño leve representan el 3.34% respecto del área total de la unidad de muestra; la presencia de losa dividida con un nivel de daño leve representa el 1.71% respecto del área total de la unidad de muestra; las grietas lineales con un nivel de daño medio representan el 1.34% del área total de la unidad de muestra; por otro lado el descascaramiento de Junta llega a representar el 0.81% del área total de la unidad de muestra; mientras que las grietas de esquina representan un 0.65% del área total de la unidad de muestra.

Por lo tanto, las fallas en la superficie del pavimento más frecuentes en esta unidad de muestra son las grietas lineales y la presencia de losa dividida; siendo que la falla de mayor representatividad es la grieta longitudinal con un nivel de daño leve 3.34%, seguido de la presencia de losa dividida con un nivel de daño leve 1.71%, y finalmente la presencia de grietas lineales con un nivel de daño moderado 1.34%.

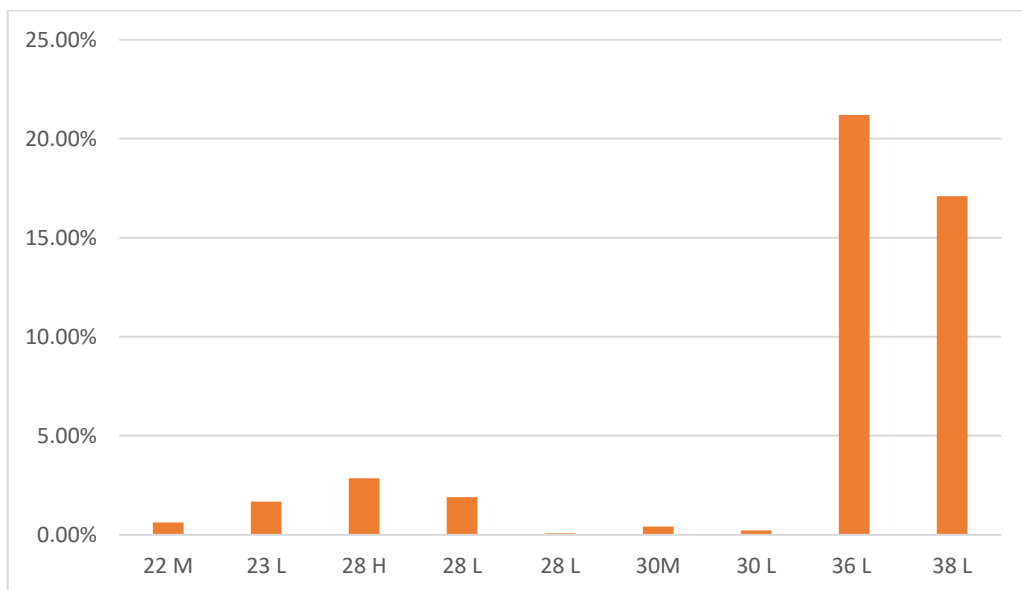
Figura 8*Fallas predominantes en la U-03*

INTERPRETACION: En la figura 9 se puede observar la tabla estadística en la que se puede ver cuáles son las fallas mayor representatividad con respecto al área de la unidad de muestra del pavimento; de la inspección visual se ha determinado las grietas lineales con un nivel de daño leve representa el 4.44% del área total de la unidad de muestra analizada me sigue la presencia de los a dividida con una representación de 3.42% respecto del área de la unidad observada; continúa la presencia de grietas de esquina con un nivel de daño moderado el cual representa 0.12% respecto del área total de la unidad de muestra del pavimento estudiado; le sigue la presencia de grietas lineales con un nivel de daño moderado que representa el 1.38%; De igual forma se ha observado la presencia de descascaramiento de juntas que representa el 0.67%; siguientes fallas observadas en el pavimento no superan 0.6% respecto del área de la unidad de muestra.

Por lo tanto, se concluye que las fallas predominantes párala unidad de muestra U-03, son las siguientes: grietas lineales con un nivel de daño leve 4.44%, losa dividida con un nivel de daño leve 3.42%, la presencia de grietas de esquina 2.12%.

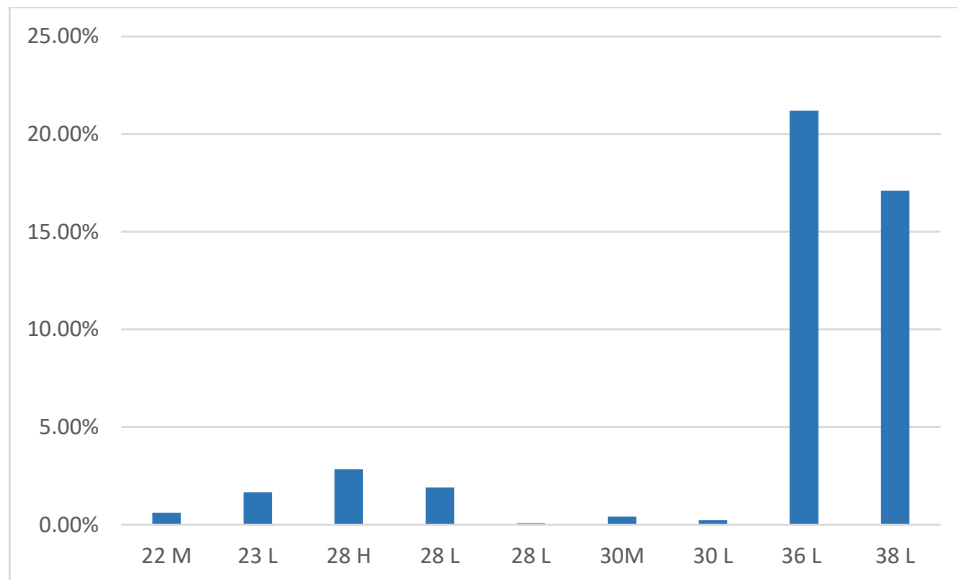
Figura 9

Fallas predominantes en la U-04

INTERPRETACION: En la figura 10 se observa la tabla estadística que determina las fallas que se han presentado en la unidad de muestra U-04 así como el nivel de predominancia de cada una de estas fallas respecto del área total de la unidad de muestra de pavimento observado.

Se ha determinado que las grietas lineales con un nivel de daño leve representan el 1.79% del área total de la unidad de muestra estudiada; no entiendo a la presencia de grietas de esquina que presentaron un nivel de daño moderado y los cuales representaron el 1.18% respecto del área de la unidad de muestra; continúa la presencia de baches pequeños con un nivel de daño leve el cual representa el 0.85% respecto del área de la muestra de estudio; se observó la presencia de grietas lineales con un nivel de daño moderado cual representa el 0.77% del área de la muestra; se observó la presencia de descascaramiento de esquina el cual representó un 0.44% del área de la muestra; sí identificó la presencia de desconchamiento con un nivel de daño leve el cual representa el 0.42%; finalmente se identificó la presencia de parches pequeños con un nivel de daño moderado que representaron el 0.2% del área total de la muestra.

Por lo tanto, se puede concluir que las fallas predominantes para la muestra U-04 son la presencia de grietas lineales 1,79%; seguida de las grietas de esquina 1.18%; finalmente la presencia de parches pequeños con un nivel de daño leve con un 0.85%.

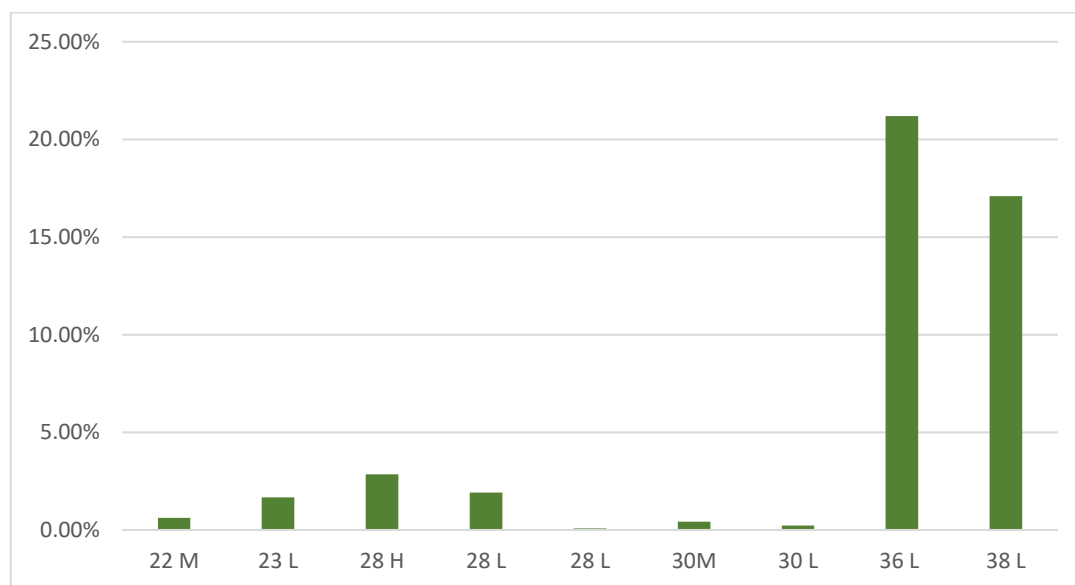
Figura 10

Fallas predominantes en la U-05

INTERPRETACION: En la figura 11 se muestra la tabla estadística en la cual se gráfica los tipos de fallas presentes en la unidad de muestra U-05, así como el nivel de predominancia que tienen estas fallas con respecto al área total de la superficie del pavimento observado.

Siendo que se ha observado la presencia de losa dividida con un nivel de daño leve tiene la mayor representatividad alcanzando el 2.08% respecto del área total de la muestra estudiada; le sigue la presencia de grietas lineales con un nivel de daño leve que han llegado al 1.36% representatividad respecto del área de la muestra estudiada; continúa la presencia de grietas lineales con un nivel de daño moderado que han alcanzado el 1.26% de representatividad; continúa la presencia de grietas de esquina con una representatividad de 0.85%; de igual forma, se observó la presencia de desconchamiento el cual tiene una representatividad de 0.66% respecto del área total de la muestra observada; finalmente se encuentra la presencia de descascaramiento de esquina que alcanza el 0.41%.

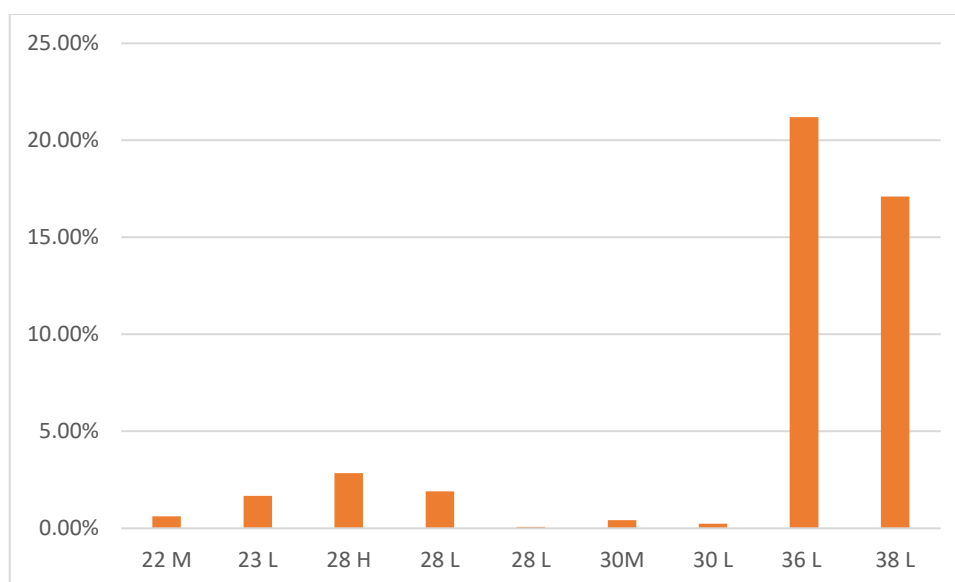
Figura 11

Fallas predominantes en la U-06

En el gráfico de observa la tabla estadística en la que se desarrolla la predominancia de los fallos presentes en la unidad de muestra U-06; en ese sentido, se ha observado que las fallas con mayor predominancia en la superficie del pavimento en observación son los siguientes: presencia desconchamiento de la superficie del pavimento rígido el cual alcanza una representatividad del 21.20% respecto del área total de la muestra de estudio; en segundo lugar tenemos la presencia de descascaramiento de esquinas el cual alcanza una representatividad de 17.1% esto del área total del área del pavimento bajo estudio; finalmente, en tercera posición, se observado la presencia de grietas lineales con un nivel de representatividad del 2.85% respecto del área de la unidad de muestra estudiada.

Con base en los resultado expuestos, se puede afirmar que las principales fallas que están presentes sobre la superficie del pavimento rígido perteneciente al jirón Horacio Zevallos son los siguientes: presencia de grietas lineales, descascaramiento de juntas, presencia de losas divididas, presencia de grietas de esquina, presencia de parches pequeños practicado sobre la superficie del pavimento rígido, presencia de desconchamiento de la superficie del pavimento y descascaramiento de esquinas.

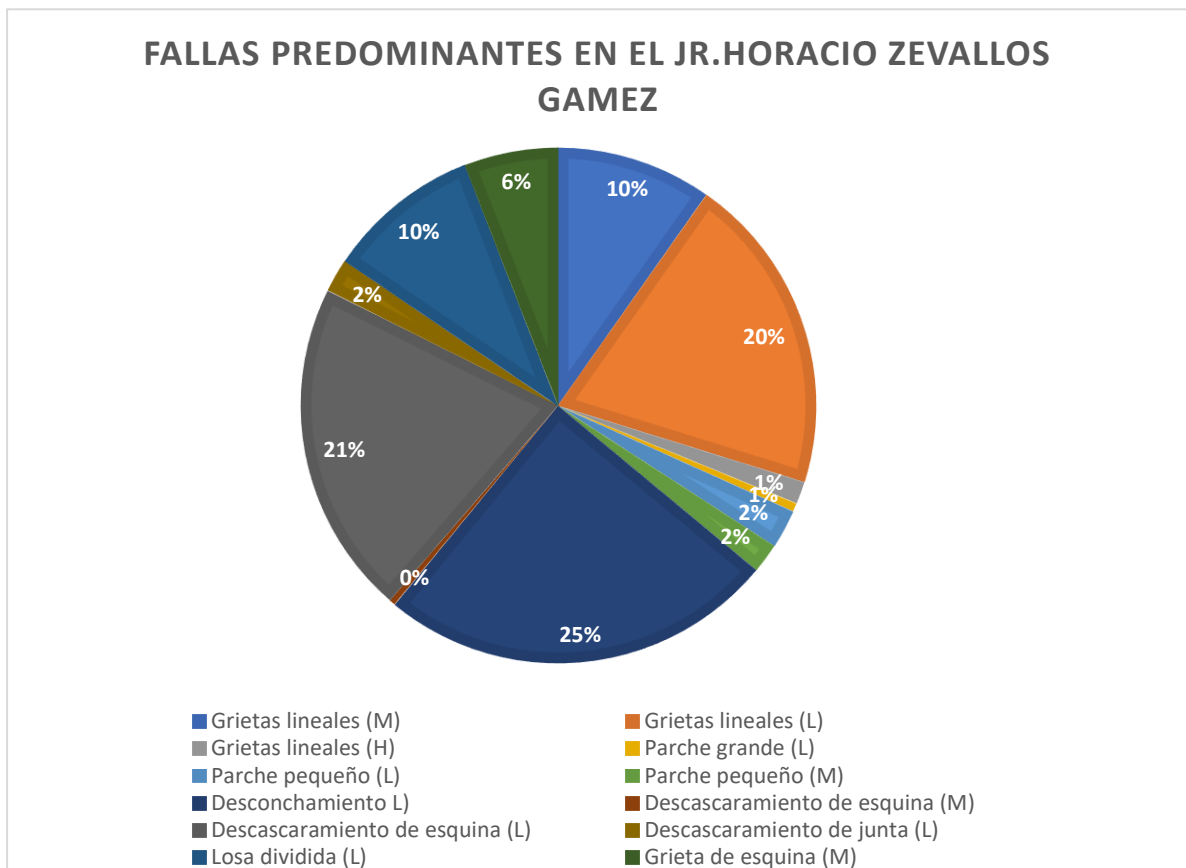
Figura 13

Determinación de Fallas Predominantes Totales por Densidad.

INTERPRETACIÓN: se puede observar que la falla de mayor predominancia del total de las unidades de muestra se obtiene con un 25% de fallas de desconchamiento con un nivel de severidad leve, seguidamente con un 21% tiene la predominancia la falla descascaramiento de esquina con un nivel de severidad leve, en tercer lugar tenemos de mayor predominancia con 20% la falla de grietas lineales con un nivel de severidad leve y en cuarto lugar tenemos con un 10% de fallas de losa dividida con una severidad leve y finalmente se obtiene un 10% de grietas lineales de severidad media.

Finalmente para la alternativa de una propuesta de mejora se consideran las siguientes fallas predominantes: desconchamiento de severidad leve, descascaramiento de esquina de severidad leve, grietas lineales de severidad leve, losas divididas de severidad leve y grietas lineales de severidad media.

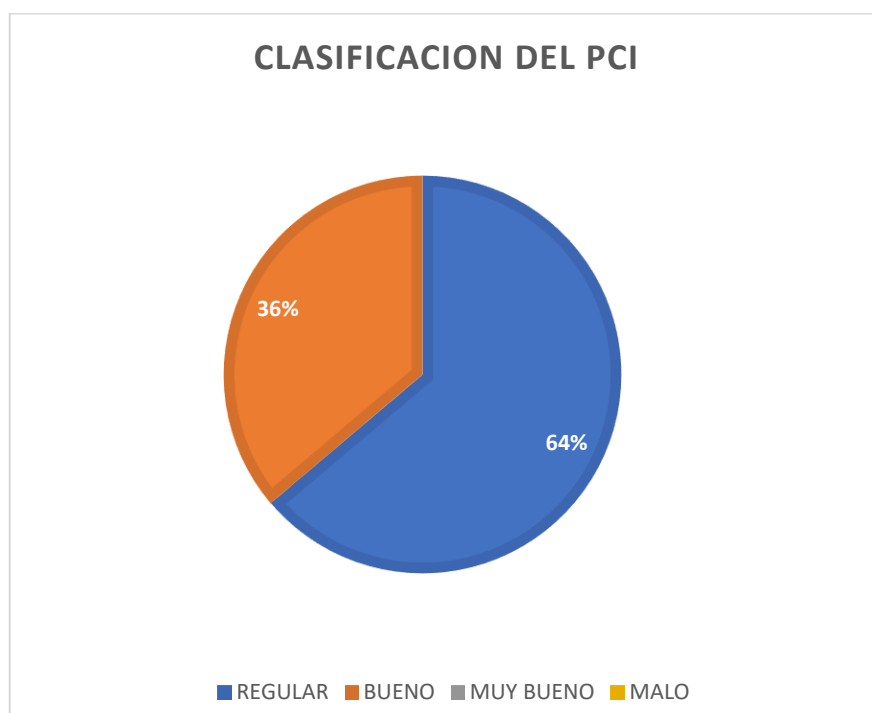
Figura 14

Unidades de Muestra según el estado de pavimento.

INTERPRETACIÓN: se puede observar que el 64% de pavimento se encuentra en la clasificación de pavimento REGULAR,36% de pavimento de la categoría BUENO.

Para la intervención de la propuesta para el mejoramiento del pavimento rígido de 735 metros lineales del Jr. Horacio Zevallos Gamez, evaluando la información del PCI se obtienen los resultados del promedio de todas las muestras nos resultan con un PCI 54 esto significa que el estado actual del pavimento se encuentra en un estado REGULAR, por lo que se propone el mantenimiento del pavimento rígido.

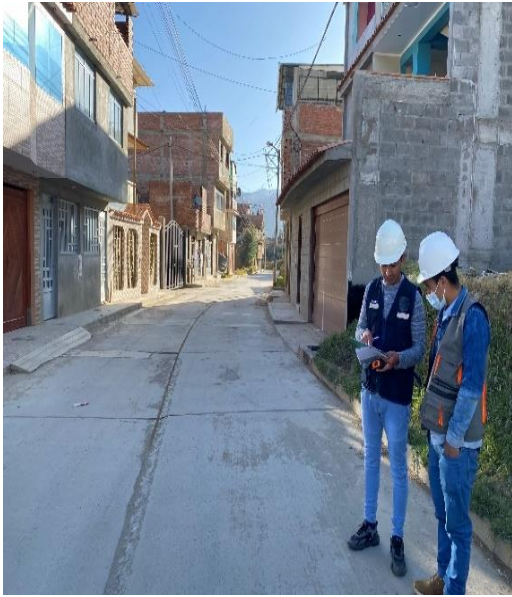
Recolección de fallas
Progresiva km 00+14

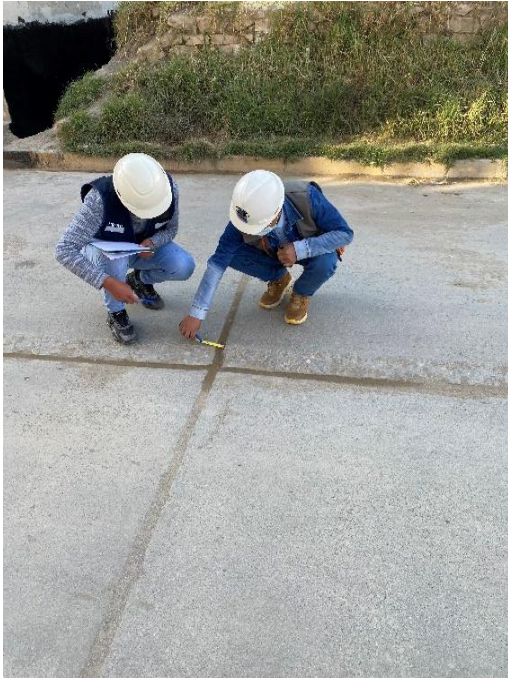
Junta de dilatación
Progresiva km 00+042

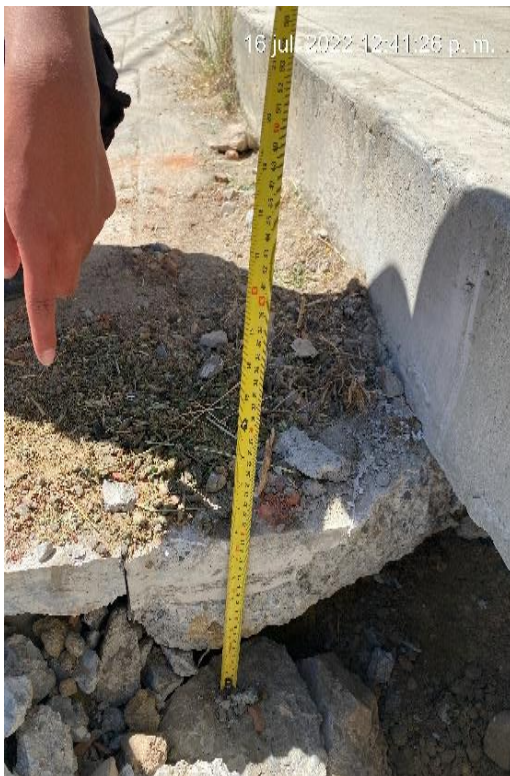
progresiva km 00+ 628

popouts

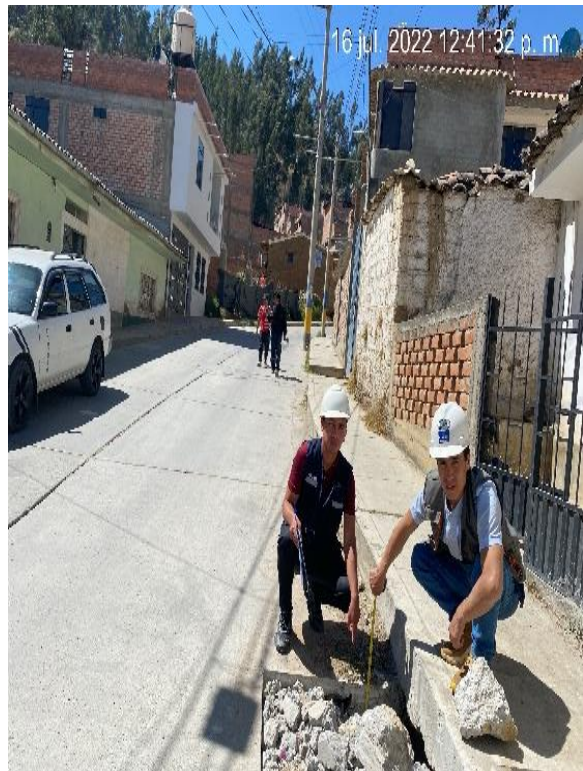
20 cm espesor del pavimento rígido del Jr. horacio Zevallos
