Evaluación de la severidad de las patologías del concreto de los pabellones del colegio Inmaculada de la Merced - Chimbote 2022

**TESIS PARA OBTENER EL TÍTULO PROFESIONAL DE:
Ingeniero Civil**

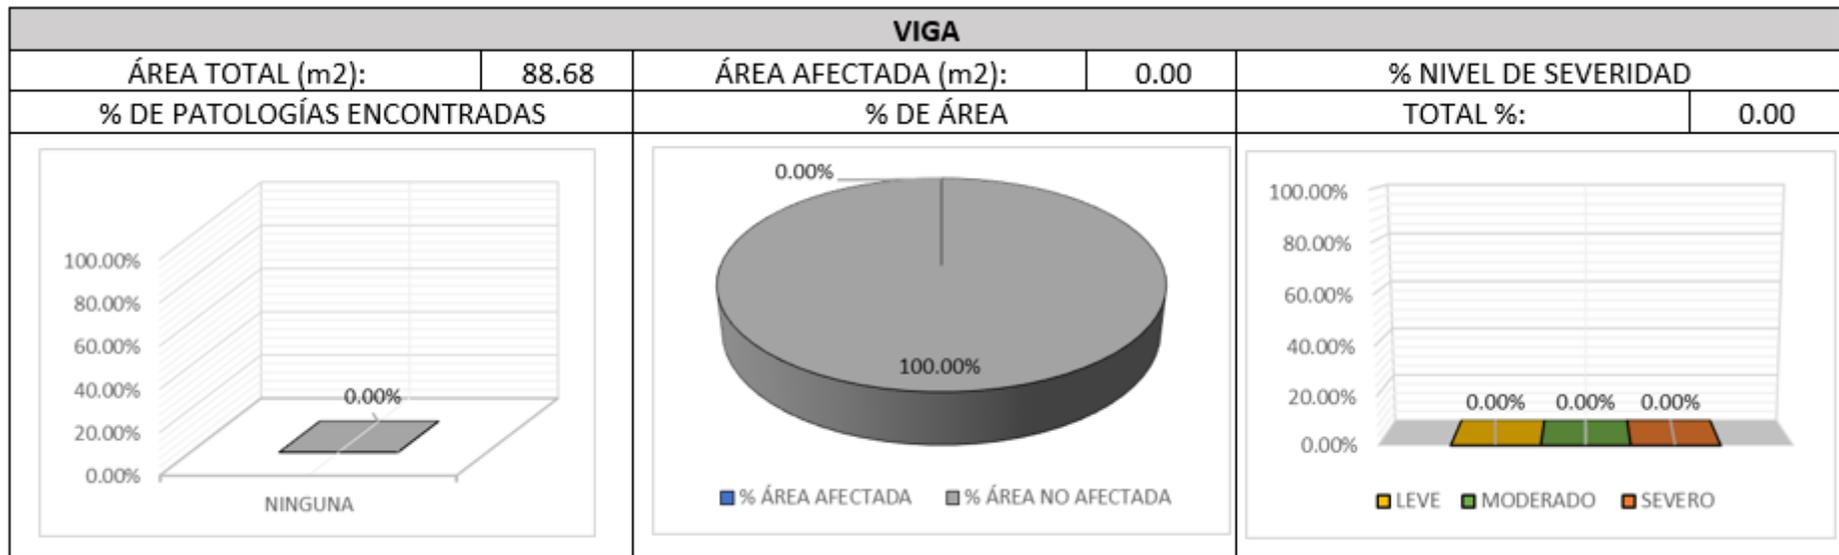
Figura 22: Resultado en viga del Pabellón D.

Evidencia el % de Patologías: no se encontró ninguna; no cuenta con área afectada, ni con nivel de severidad.

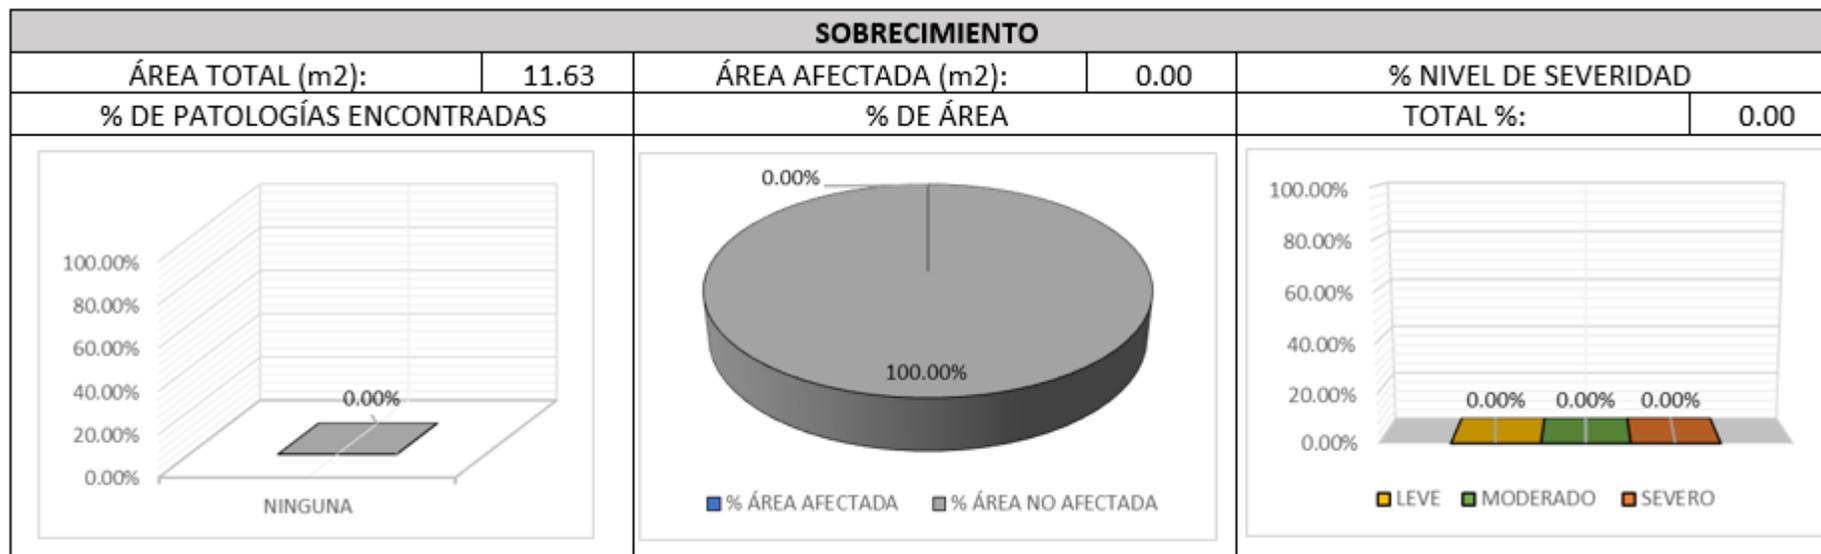
Figura 24: Resultado en sobrecimiento del Pabellón D.

Evidencia el % de Patologías: no se encontró ninguna; no cuenta con área afectada, ni con nivel de severidad.

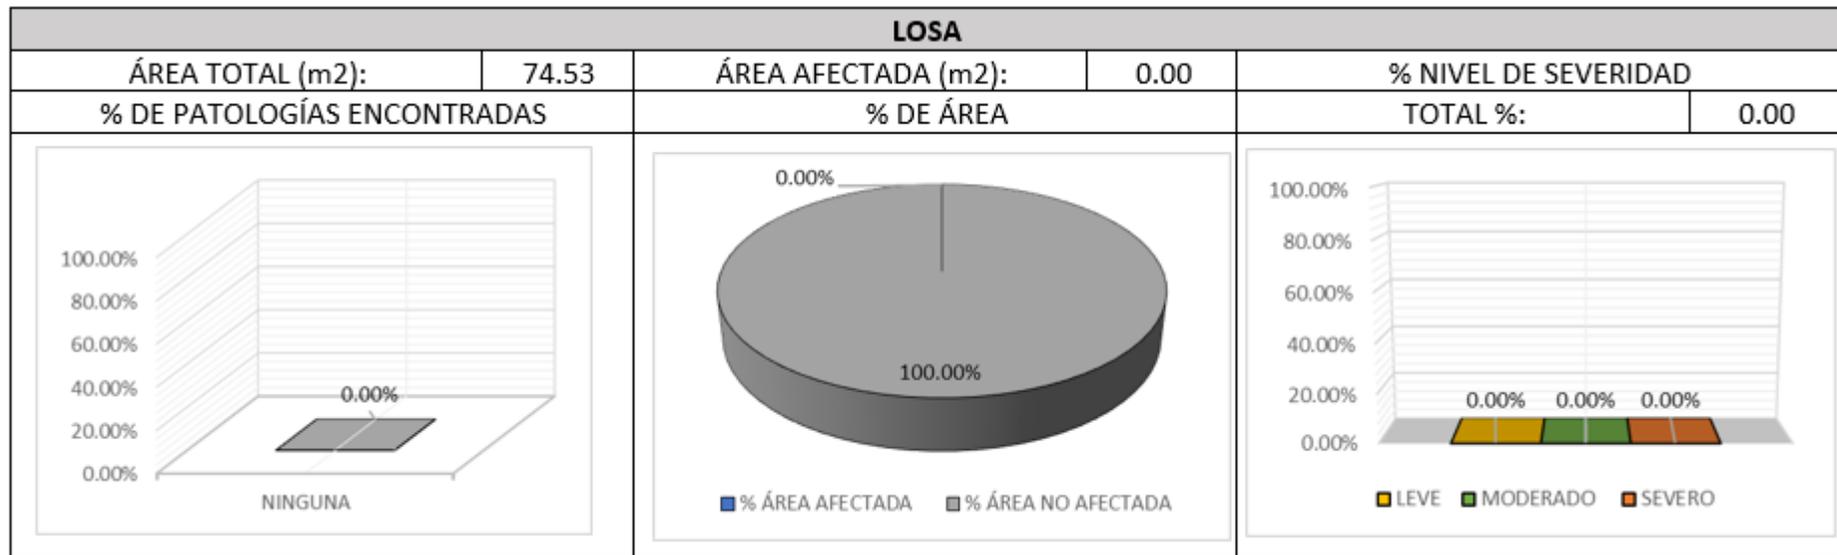
Figura 26: Resultado en losa del Pabellón D.

Evidencia el % de Patologías: no se encontró ninguna; no cuenta con área afectada, ni con nivel de severidad.

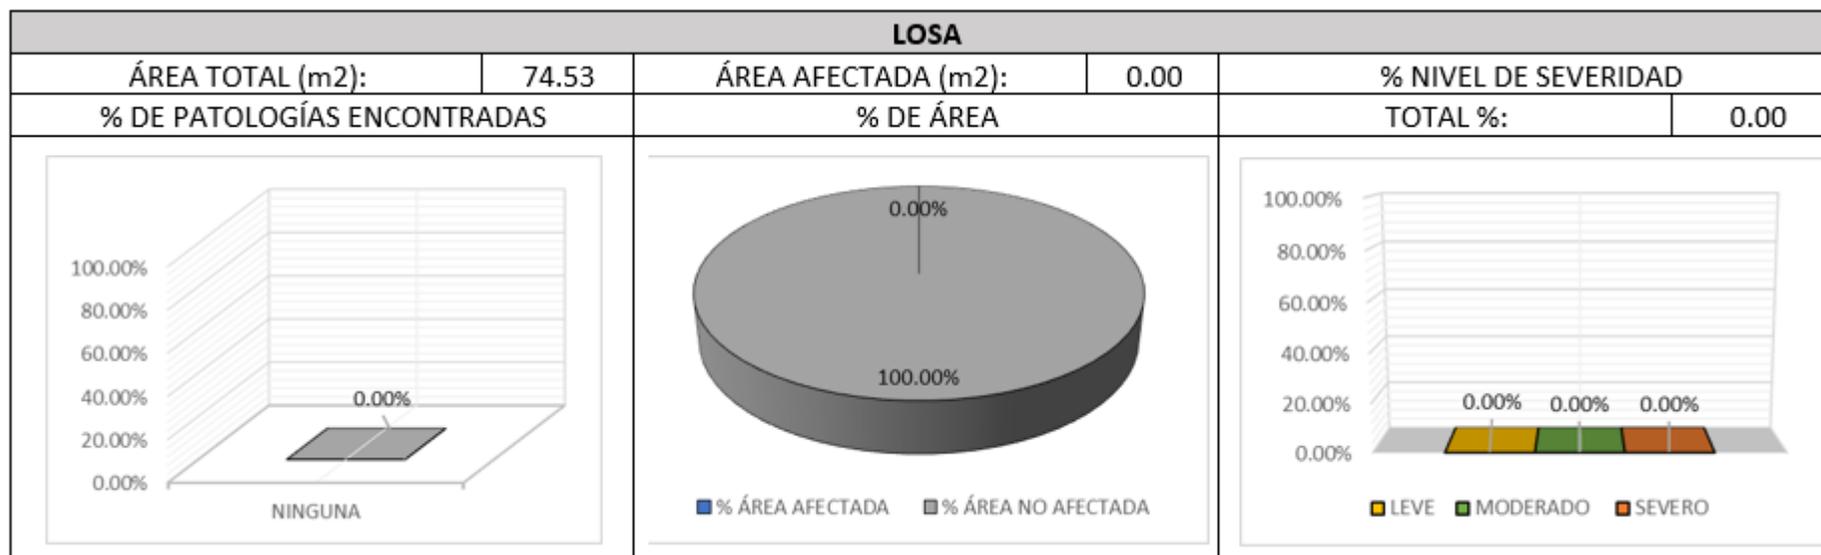
Figura 32: Resultado en losa del Pabellón E.

Evidencia el % de Patologías: no se encontró ninguna; no cuenta con área afectada, ni con nivel de severidad.

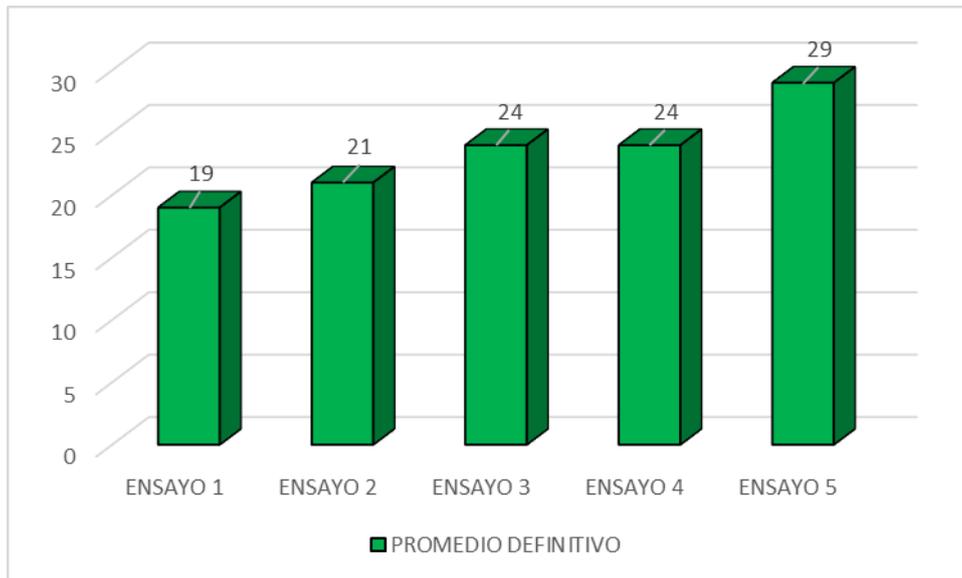
Figura 34: Promedio definitivo del Martillo de Rebote (Esclerómetro).

Evidencia el promedio en los ensayos, para cada esclerometría se realizaron 10 rebotes, en el primer ensayo su promedio definitivo es 19, en el segundo ensayo su promedio definitivo es 21, en el tercer ensayo su promedio definitivo es 24, en el cuarto ensayo su promedio definitivo es 24 y en el quinto ensayo su promedio definitivo es 29.

Evidencia los promedios definitivos en los ensayos de esclerometría.

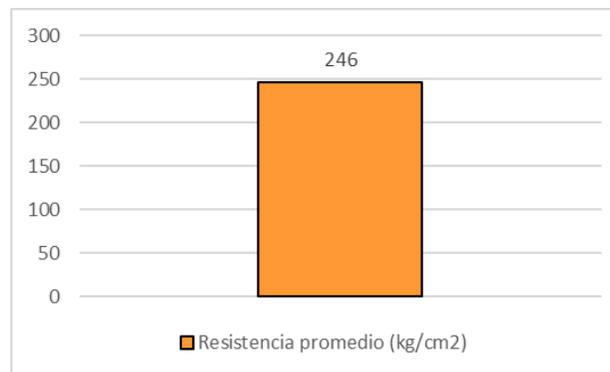
Figura 37: Resistencia promedio uniaxial en columnas y vigas.

Evidencia la resistencia promedio en los cuatro núcleos de diamantina que fueron los que cumplieron con el diseño $f'c=210\text{kg/cm}^2$; la resistencia promedio es $f'c=246\text{kg/cm}^2$.

Evidencia la resistencia promedio es $f'c=246\text{kg/cm}^2$.
