**UNIVERSIDAD CÉSAR VALLEJO**

Evaluación del pavimento empleando método VIZIR y dron de  
la prolongación José de Lama entre los kilómetros 2+500 – 5  
+500, Sullana

TESIS PARA OBTENER EL TÍTULO PROFESIONAL DE:  
Ingeniero Civil

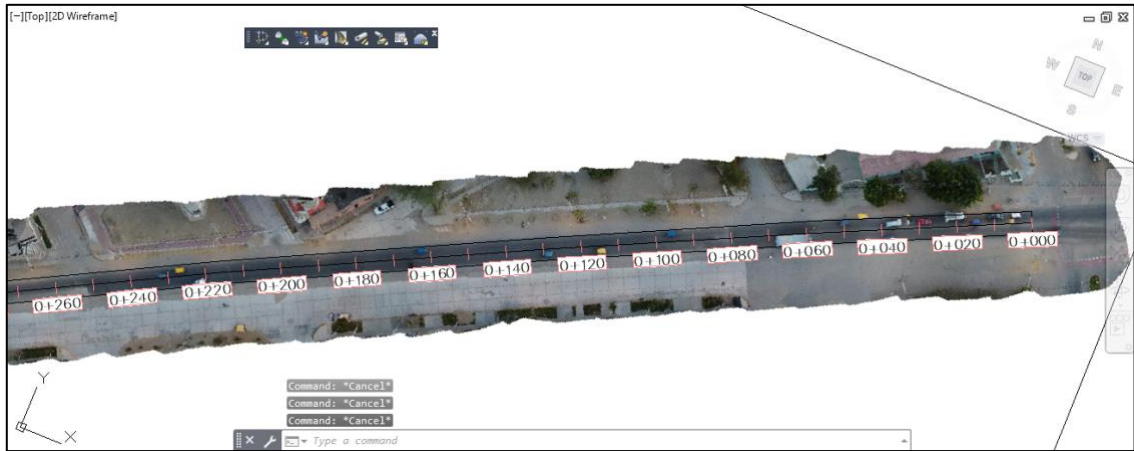
## Figura 9

### Exportación y análisis en Civil 3D 2020

Como se puede observar en las **Figura 9** y **Figura 10**, las imágenes obtenidas por el dron fueron importadas al software Civil 3d con la finalidad de realizar la identificación y las mediciones de las fallas detectadas entre los tramos 0+000 al 3+000. Las fallas presentadas se exponen en el siguiente cuadro:
