"Análisis comparativo de los métodos PCI, VIZIR y MTC sobre el pavimento flexible en las principales vías de acceso al sector Los Álamos – PPAO, Nuevo Chimbote - 2022"

**TESIS PARA OBTENER EL TÍTULO PROFESIONAL DE:**  
**Ingeniero Civil**

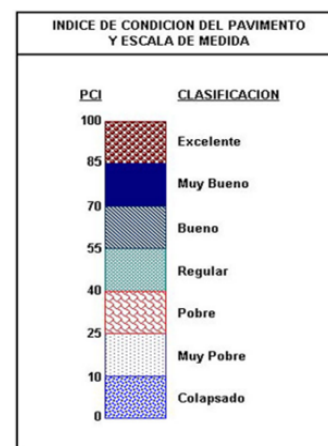
**Figura 13.** Resumen de resultados método PCI del Sector 3, Avenida Pelicanos.

TRAMO: SECTOR 3 / CARRIL CALZADA								
N°	AREA (m <sup>2</sup> )	UNIDAD DE MUESTREO	PROGRESIVA		m	VDC	PCI	CLASIFICACION
			INICIAL	FINAL				
01	234.0	10	01+944	01+980		16	84	Muy Bueno
02	234.0	11	02+160	02+196		77	23	Muy Pobre
03	234.0	12	02+376	02+412		77	23	Muy Pobre
04	234.0	13	02+592	02+628	6.6	62	38	Pobre
05	234.0	14	02+808	02+844	6.1	67	33	Pobre
<b>PROMEDIO</b>							<b>40</b>	<b>Regular</b>

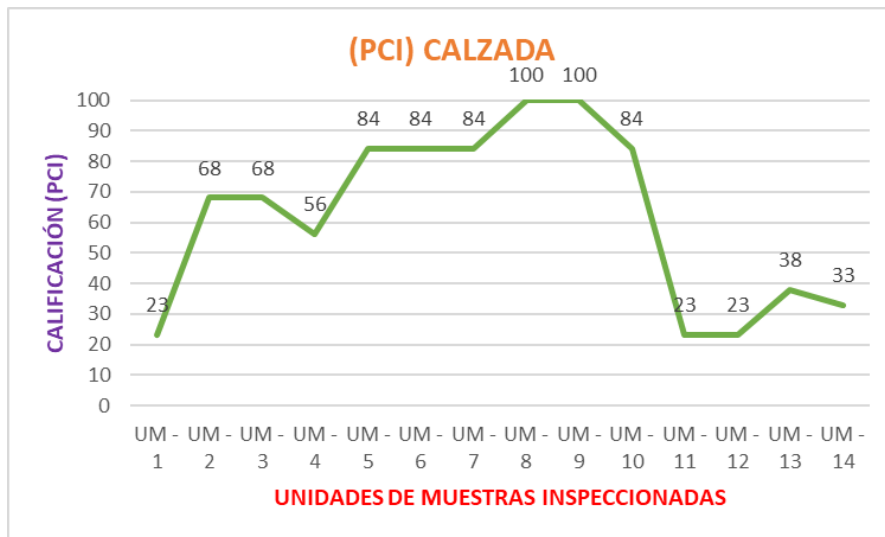
**Figura 14.** Diagrama del método PCI

En la tabla 2, este es el resumen global de resultados de los 3 sectores por el método PCI, donde indica un promedio total de 62 estableciendo un pavimento de clasificación BUENO.

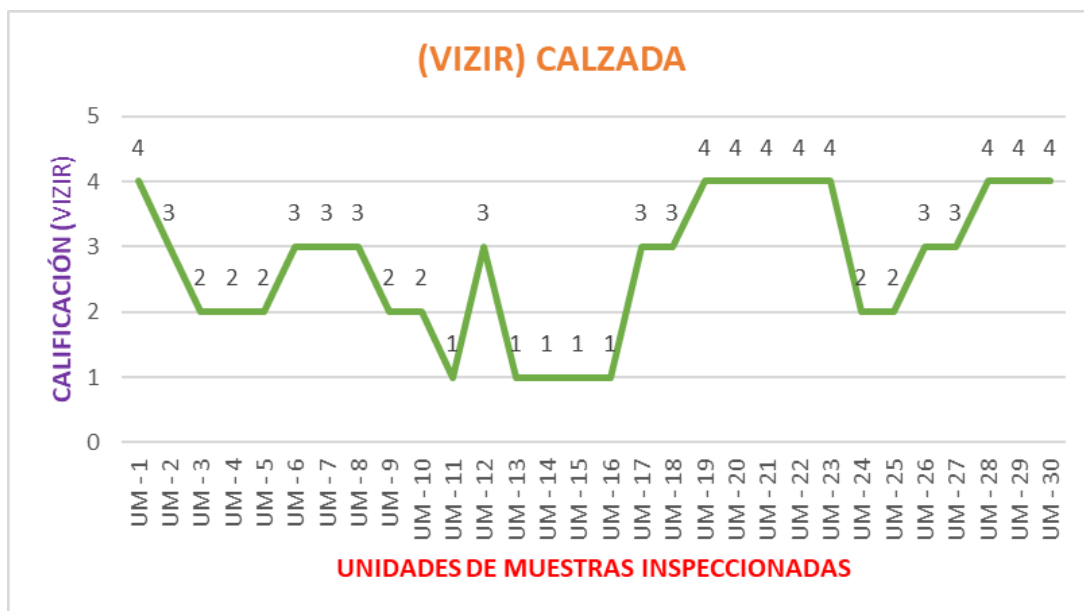
**Figura 15.** Diagrama del método VIZIR

En la tabla 6, esta muestra el resumen general de resultados de los 3 sectores por el método VIZIR, donde nos indica un promedio ponderado de 3 estableciendo una calificación Marginal del Pavimento.

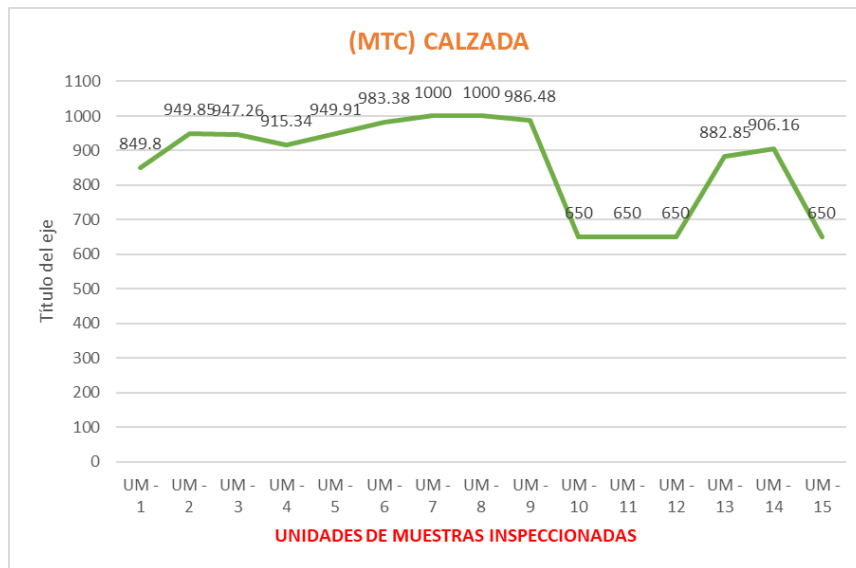
**Figura 16.** Diagrama del método MTC

Determinando un valor ponderado para hallar el estado del pavimento (MTC) para las 15 UM, se obtuvo como resultado un valor numérico de 864.73, lo que se concluye a un estado de clasificación BUENO, para las principales vías de acceso al sector los álamos PPAO.

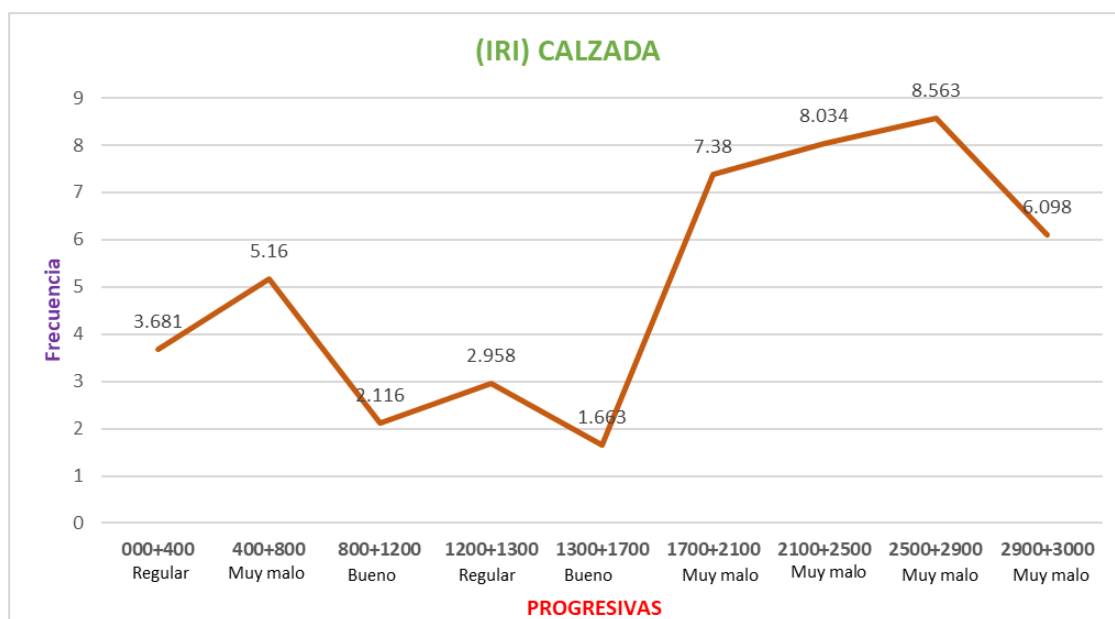
**Figura 18. Diagrama del método IRI**

S realizó la metodología IRI, para corroborar los anteriores métodos como PCI, VIZIR y MTC, que también sirven para evaluar el estado de un pavimento en los 3 sectores, concluyendo un IRI promedio de 5 y un estado de pavimento MALO en los tramos estudiados.

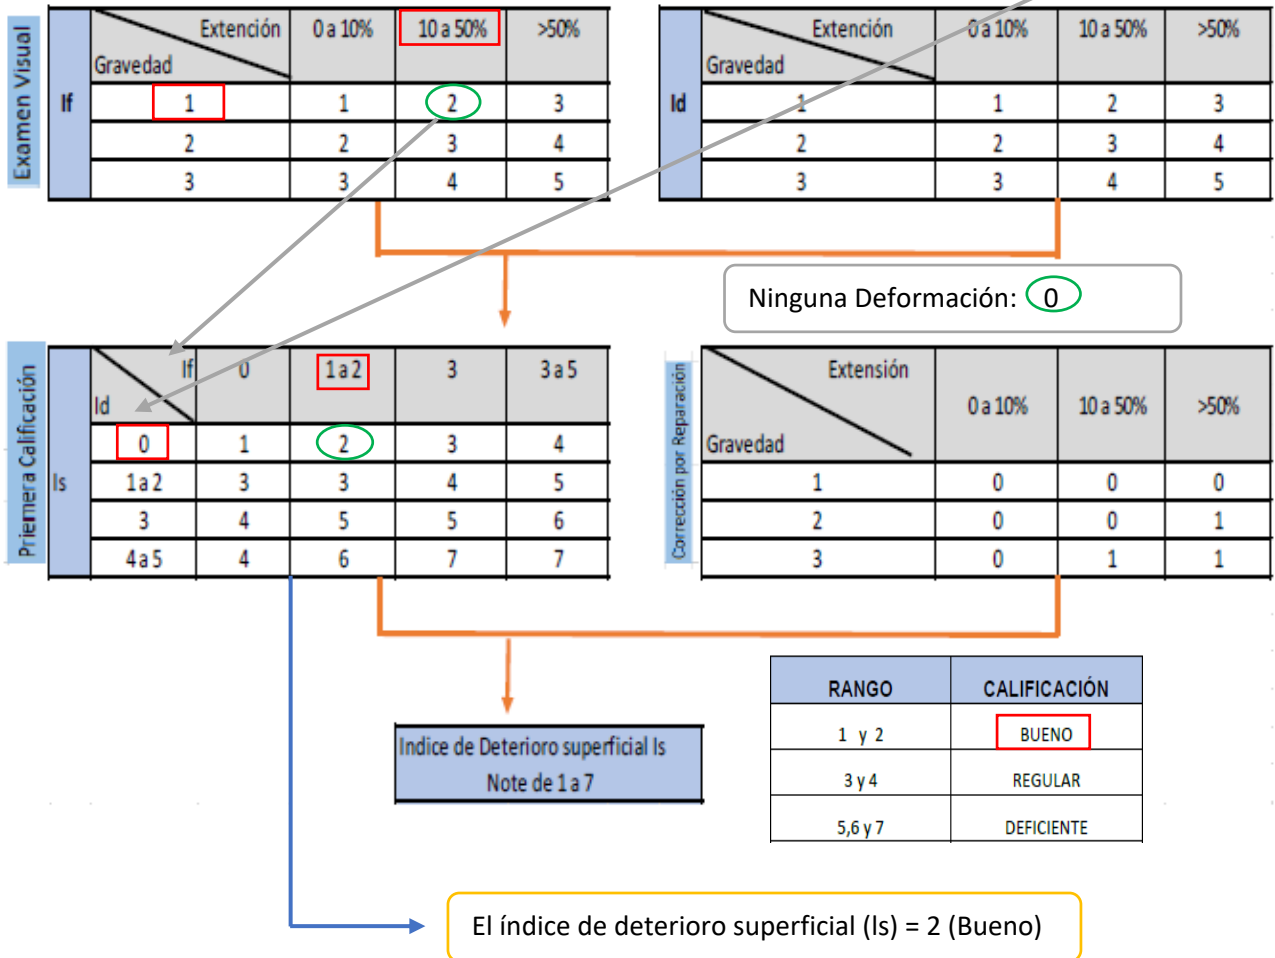
## UM - 10

METODO VIZIR	PROGRESIVA	LUGAR: Av. Buenos Aires	AREA DE MUESTRA		IS	CALIFICACIÓN			
Evaluador :	Progresiva	Ancho de via: 6.50m	3km = 3000m		2	Bueno			
Burgos Zavaleta Mayer	Inicial: 0 + 900	Unidad de Muestreo: UM - 10							
Paredes Castillo Dennys	Final: 0 + 1000								
TIPOS DE FALLAS	GRAVEDAD		EXTENSIÓN		If	Promedio If	Id	Promedio Id	CORRECCION
	1	2	3	Área					
Perdida de la película de ligante	x			247	8.233	1	2	0	0
Parqueo	x			0.0312	0.001				
Desintegración de los bordes del pavimento		x		1.2	0.040	2
