Propuesta de mejoramiento del pavimento rígido mediante recapeo
asfáltico en la av. Huerta Huaraya, Puno 2022.

TESIS PARA OBTENER EL TÍTULO PROFESIONAL DE:

INGENIERO CIVIL

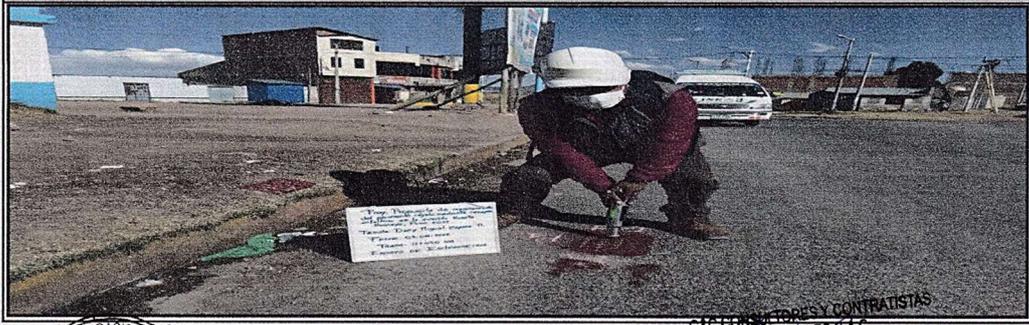
N°	ELEMENTO	INDICE DE REBOTE	INDICE DE REBOTE CORREGIDO	F'c LECTURA kg/cm ²	EDAD (AÑOS)	% CORRECCIÓN	F'c (kg/cm ²)
P - 01	LOSA DE CONCRETO	31	29	260	10	20%	F'c max. 315.12
	PAVIMENTO RÍGIDO						F'c min. 204.88

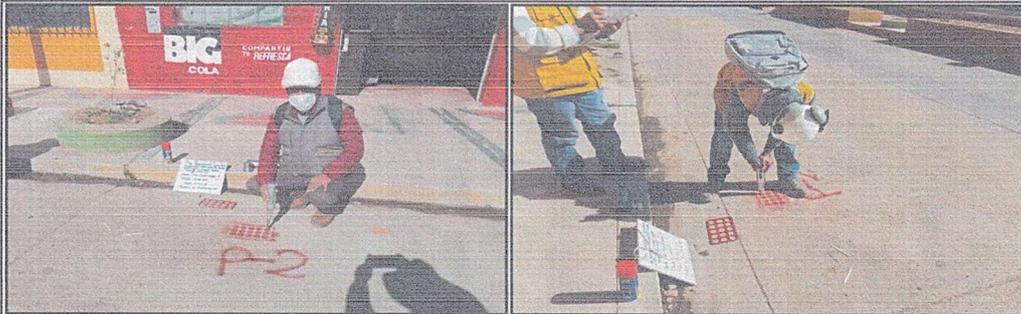
N°	ELEMENTO	INDICE DE REBOTE	INDICE DE REBOTE CORREGIDO	F ^c LECTURA (kg/cm ²)	EDAD (AÑOS)	% CORRECCIÓN	F ^c (kg/cm ²)
P - 02	LOSA DE CONCRETO	33	31	290	10	20%	F ^c max. 348.44
	PAVIMENTO RIGIDO						F ^c min. 231.57

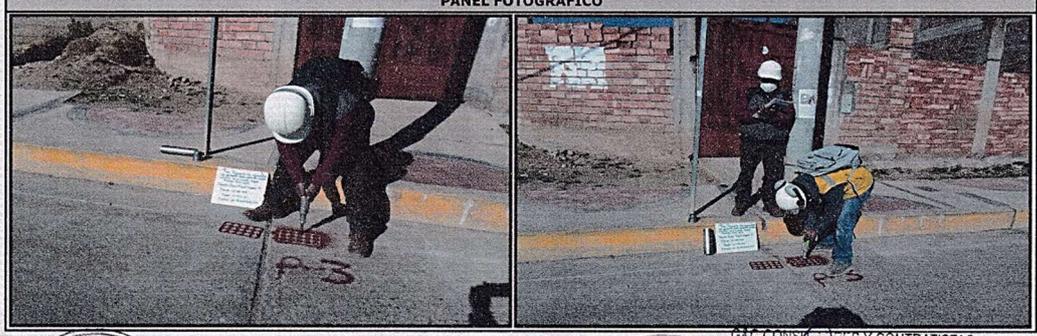
N°	ELEMENTO	INDICE DE REBOTE	INDICE DE REBOTE CORREGIDO	F'c LECTURA kg/cm ²	EDAD (AÑOS)	% CORRECCIÓN	F'c (kg/cm ²)
P - 03	LOSA DE CONCRETO	31	29	260	10	21%	F'c max. 315.12
	PAVIMENTO RÍGIDO						F'c min. 204.88

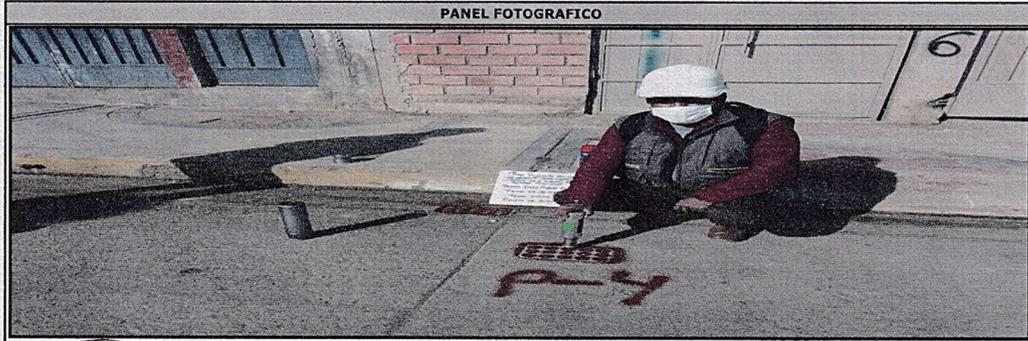
N°	ELEMENTO	INDICE DE REBOTE	INDICE DE REBOTE CORREGIDO	F'c LECTURA kg/cm ²	EDAD (AÑOS)	% CORRECCIÓN	F'c (kg/cm ²)
P - 04	LOSA DE CONCRETO	32	30	278	10	21%	F'c max. 335.69
	PAVIMENTO RÍGIDO						F'c min. 220.32

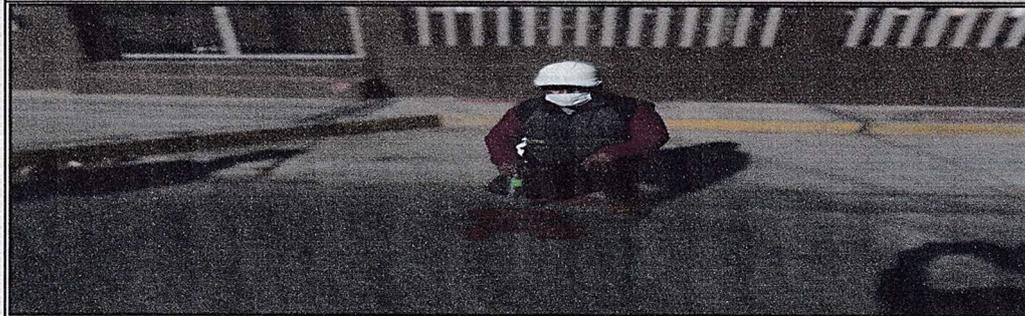
N°	ELEMENTO	INDICE DE REBOTE	INDICE DE REBOTE CORREGIDO	F'c LECTURA kg/cm ²	EDAD (AÑOS)	% CORRECCIÓN	F'c (kg/cm ²)
P - 05	LOSA DE CONCRETO	29	27	230	10	22%	F'c max. 280.83
	PAVIMENTO RÍGIDO						F'c min. 179.17
